Küt, Kaufmann, Kneipe – Ausgrabung in Salzkotten in der Langen Straße 16 und 18

Kreis Paderborn, Regierungsbezirk Detmold

Marianne
Moser

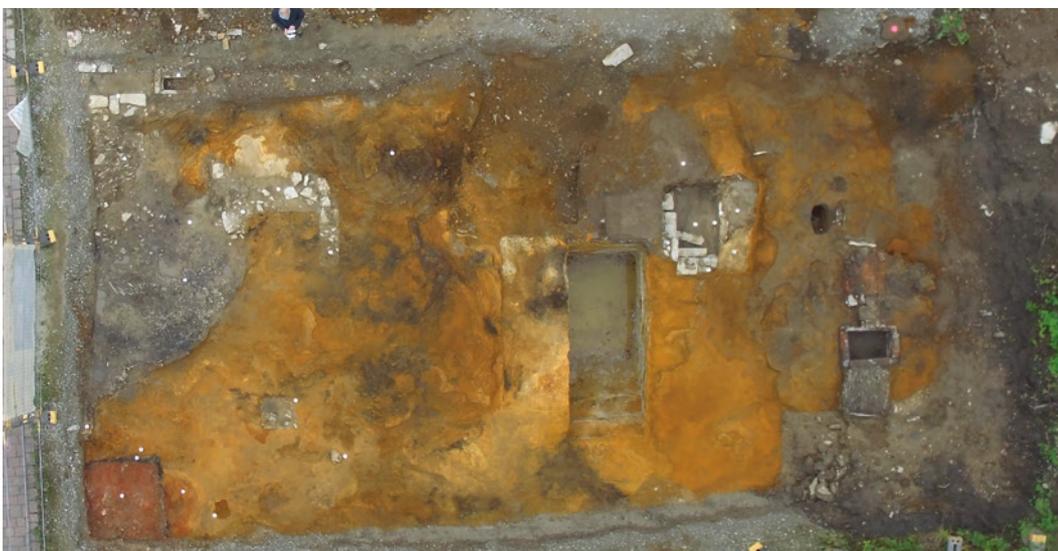
Abb. 2 Luftbild von Grundstück Nr. 16 (Foto: EggensteinExca/R. Gündchen).

Nach Abtrag der modernen Schotterung legte die Baggerschaufel ein ungewöhnliches Bodenbild frei. Außer einigen kleineren Stellen mit Baubefunden tauchte flächendeckend eine leuchtend gelborange Oberfläche auf (Abb. 2). In West-Ost-Richtung wurde deshalb ein Geoprofil bis zum Grundwasser in etwa 1,80 m Tiefe angelegt, in dem unter den gelbbraunen Straten verschiedene graugelbe Sand- und Kiesschichten auftraten. Nach Ortsbesuchen des Bausteine-Forschers Ulrich Kaplan

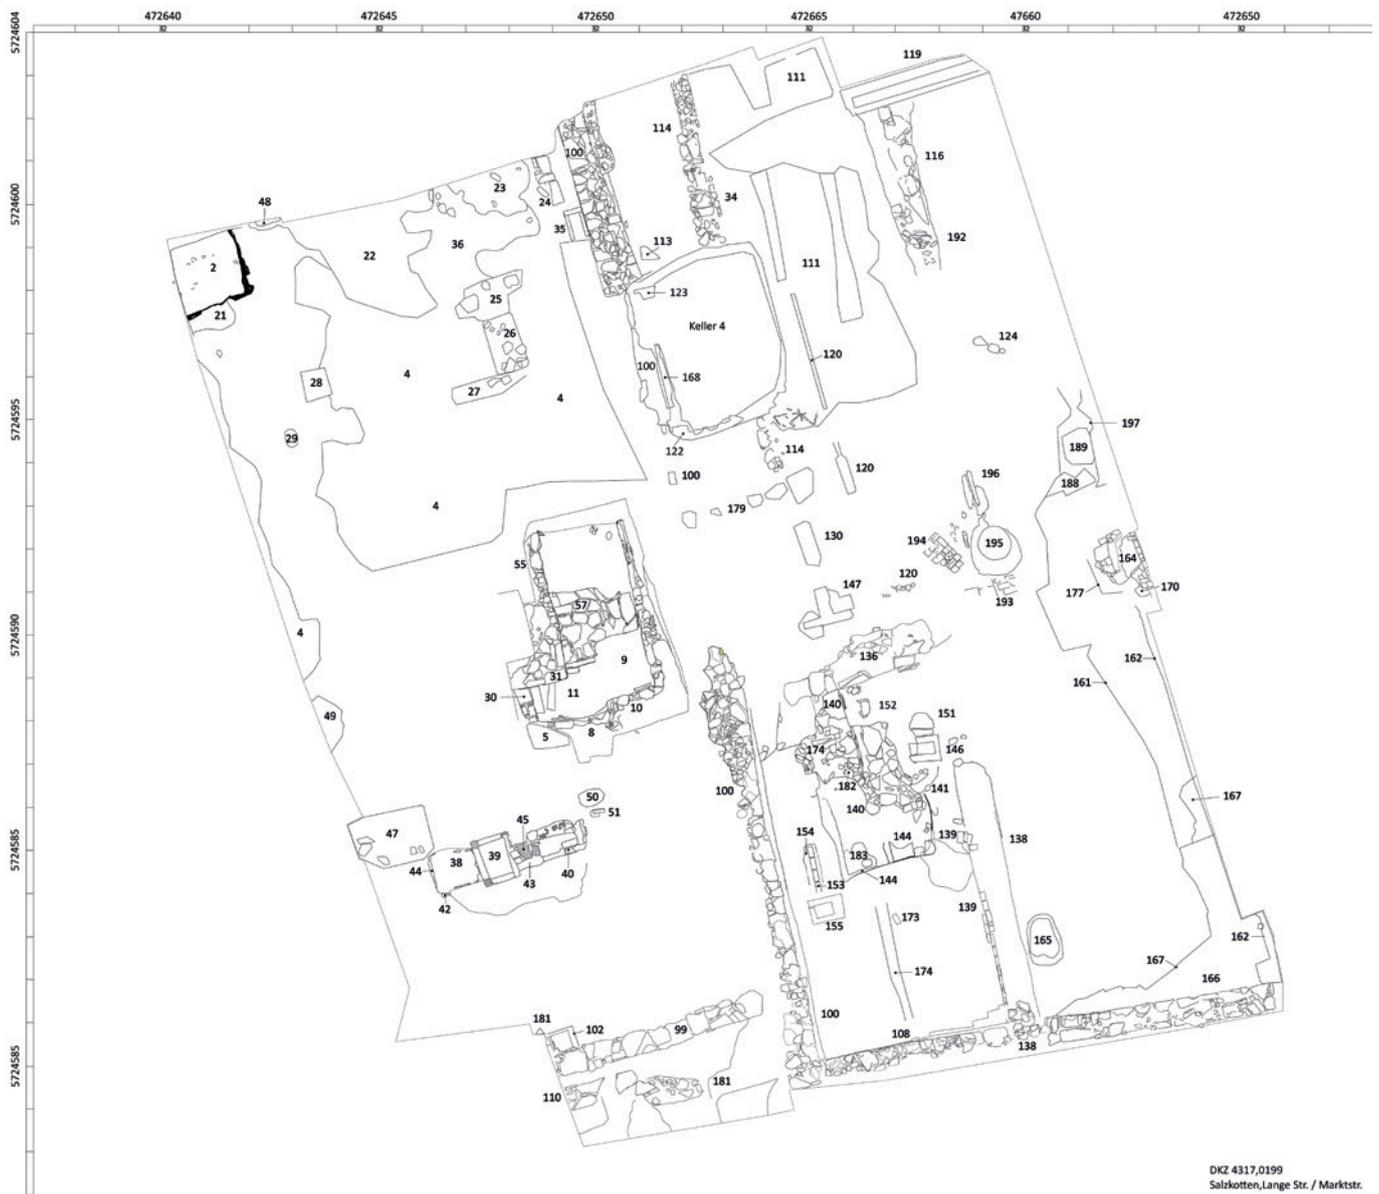
Abb. 3 Gesamtplan der Grabungsfläche (Foto: EggensteinExca/R. Gündchen).

Der kleine Keller in der Flächenmitte wurde bis ins 20. Jahrhundert genutzt. In seiner Verfüllung fanden sich unterschiedlichste Objekte, u. a. ein moderner Knopf und Eierkohle sowie eine Münze aus dem Jahr 1718. Die Mauern hatten die Bauleute aus allen verfügbaren Steinen (Kalkbruch, Sandstein, Kütbrocken, Backsteinen) und Mörtel zusammengefügt. Da die Seitenwände maximal 1 m hoch standen, muss es trotz des modernen Bodenabtrags ein Kriechkeller gewesen sein. Auf Fotos des Fachbereich IV der Stadt Salzkotten ist zu sehen, dass Haus Nr. 18 weiter nach Süden reichte als Haus Nr. 16, was im Befund bestätigt werden konnte. Im Laufe der Arbeiten wurden Reste eines Schuppens, zwei gemauerte Backsteingruben und ein kleines Stück Pflaster in Fischgrätmuster freigelegt (Abb. 3). Laut einer älteren Anwohnerin hat in dem gepflasterten Bereich die Außentoilette gestanden.

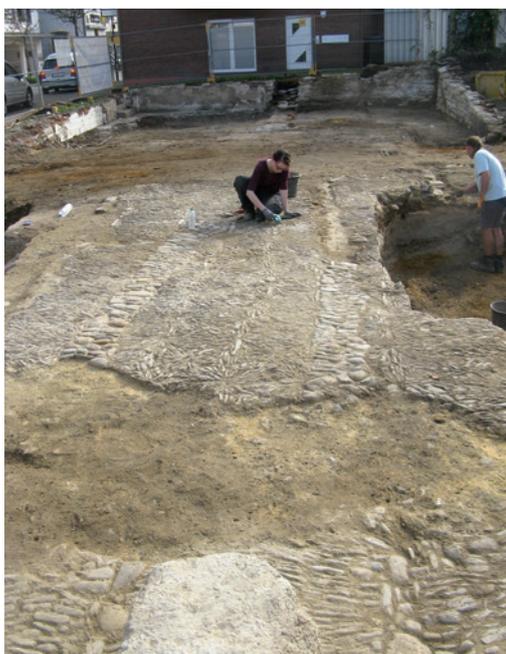
Abb. 4 Das Deelenpflaster beim Freilegen (Foto: M. Moser).

Der nördliche Bereich zeigt die typische Einteilung des Stallbereiches eines dreischiffigen Deelenhauses: das westliche Schiff mit einem kleinen Keller, in der Mitte die etwa 4 m breite befestigte Deele und das ca. 2 m breite östliche Schiff an der Marktstraße. Das Pflaster besteht aus in etwa quadratischen Musterfeldern mit zu Sternen gelegten Kalkbruchsteinriemchen (Abb. 4). Für die schweren Erntewagen hatte man die Fahrspuren dekorativ mit runden Findlingen aller Farbstufen verstärkt. Ein Ausschnitt des Pflasters ist heute im Neubau der Bibliothek zu bewundern.

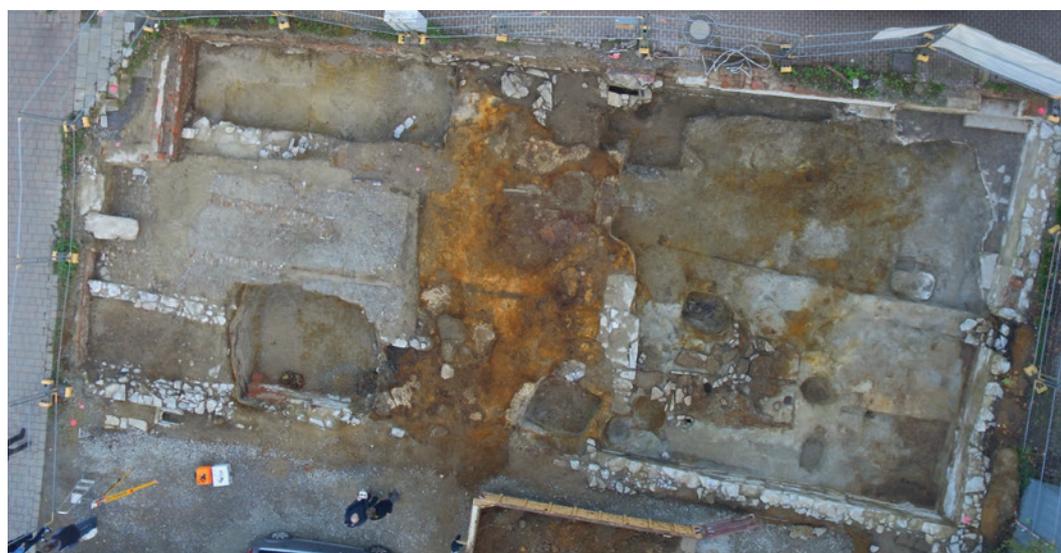
Abb. 5 Luftbild von Grundstück Nr. 18 (Foto: EggensteinExca/R. Gündchen).

ge Reste des Ursprungsbaus erhalten. Vermutlich handelte es sich bei der kleinen Fläche aus handgestrichenen Backsteinen und einer Rinne um Teile der Küche, die traditionsgemäß am Ende der Deele ihren Platz hatte. Mit einer Bruchsteinmauer war dieser mittlere Teil des Gebäudes nach Süden abgeschlossen (Abb. 5).
