Wolfram Essling-Wintzer,  
Jann Henrik Höller,  
Sebastian Luke

# Steinhauser Hütte in Witten – ein industriegeschichtliches Denkmal europäischen Ranges

Ennepe-Ruhr-Kreis, Regierungsbezirk Arnsberg

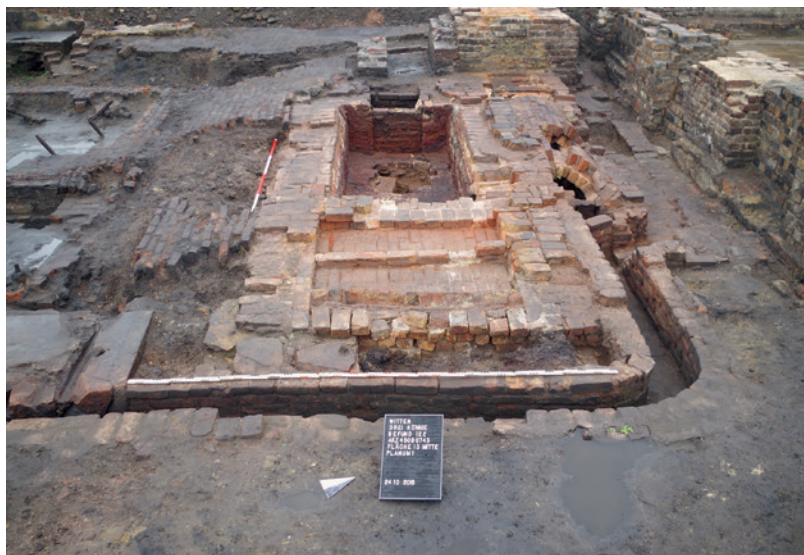
Abb. 3 Unterbau eines Puddelofens im ältesten Teil der Steinhauser Hütte (B 121) (Foto: Archäologie am Hellweg eG/S. Luke).

Im Nordteil der Untersuchungsfläche ließen sich die Überreste des Puddelwerks, dem Kernstück der 1855 gegründeten Stahlhütte, nachweisen. Seine dreischiffige Werkshalle besetzte eine Fläche von ca. 2875 m<sup>2</sup> und beherbergte in seinem Mittelschiff das Walzwerk. Beidseitig wurde es von Batterien zu je vier Puddelöfen in den Seitenschiffen flankiert. Von insgesamt sieben dieser Öfen konnten die zugehörigen Unterbauten dokumentiert werden. Der besterhaltene Puddelofen (B 121) bestand noch aus drei Elementen (Abb. 3): dem

untersten Teil der zentralen, rechteckigen Ofenkonstruktion, einem Rauchgaszug, der auf einen Schornsteinstumpf zulief, und einem umlaufenden Kühlwasserkanal. Die langrechteckige Struktur der Ofenkonstruktion besaß eine Länge von 6,40 m und eine Breite von 3,40 m. Das Zentrum bildete eine Kammer mit Abmessungen von 2,90 m × 1,30 m, deren Wände bis zu 0,75 m hoch erhalten waren. Die gesamte Konstruktion war vollständig aus Feuerfestziegeln gefertigt. Kammerwangen und Sohle waren oberflächlich größtenteils angeschmolzen bzw. mit einer blasigen purpurroten Schlackenschicht überzogen. An der westlichen Stirnseite der Kammer lag ein quadratischer Zugangsschacht zum Innenraum, der bis auf das Bodenniveau der Kammer herabreichte und den man mittels einer Ziegel-lage zugesetzt hatte. Innerhalb des Schachtes

fand sich ein größerer Schlackenklumpen in situ, der die Reste von Arbeitsgeräten, so auch einer Puddelstange, umschloss. Am entgegengesetzten Ende der Kammer bestand eine Öffnung, durch die ein ebenfalls aus Feuerfestmaterial hergestellter Kanal an die Kammer angeschlossen war. Dieser verlief parallel zur Ofenkonstruktion in Richtung des Schornsteinzuges. Das Aufgehende der Ofenanlage und die ehemalige Arbeitsebene mit den Öffnungen zur Steuerung der Ofenatmosphäre und der Arbeitsöffnung zum Puddeln sind nicht erhalten geblieben.

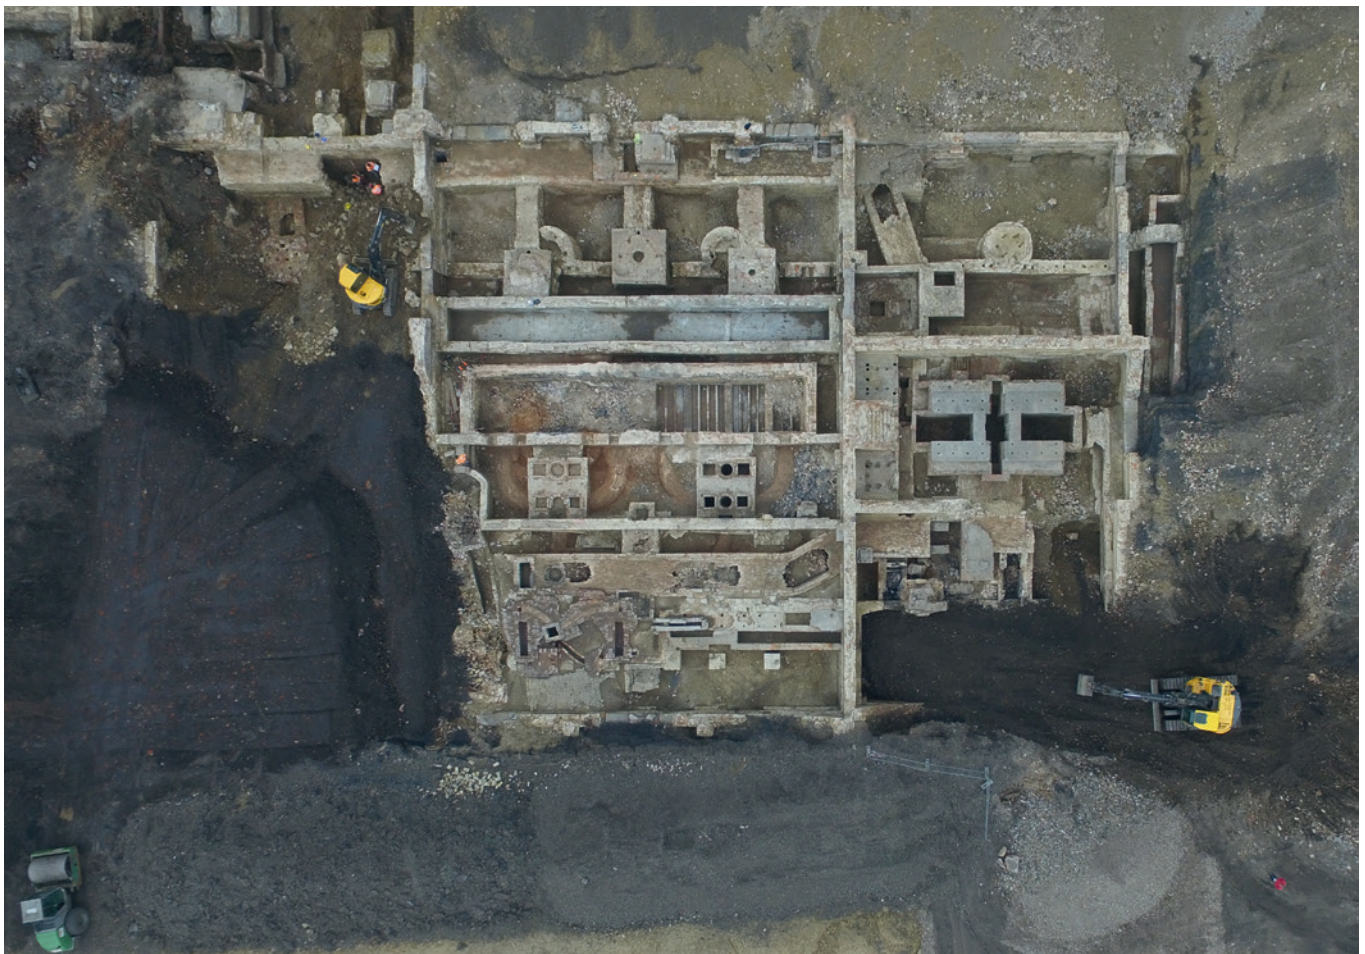
**Abb. 4** Alte Bessemerie mit Befunden des ältesten Bessemerwerks, dem Walzwerk einer Modernisierungsphase sowie den Öfen der Siemens-Martin-Anlage (Orthofoto: ABS Archäologische Baugrunderkundung GmbH/J. H. Höller, I. Luther, F. Kempken).

Im Süden der Untersuchungsfläche wurden die Unterflurebene der Alten Bessemerei von 1871, der projektierten Bessemerei von 1873, des Siemens-Martin-Werks von 1891 und mehrere Nachnutzungsphasen freigelegt (Abb. 4). Die Modernisierung der Anlagen geschah jeweils im Inneren der gleichen Werkshallen, weswegen die baulichen Reste der Alten Bessemerei kaum überliefert sind.

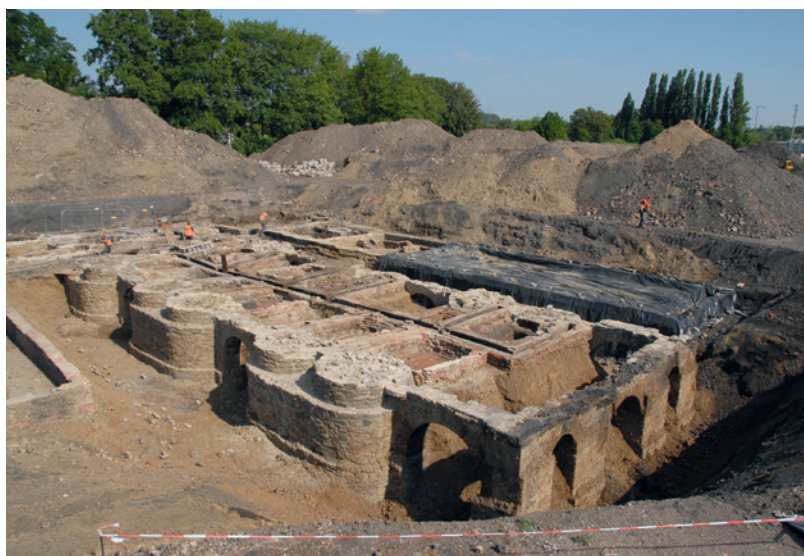
Abb. 5 Blick von Nordwesten auf das für die Alte Bessemerei erbaute Kesselhaus (Foto: ABS Archäologische Baugrund-Sanierung GmbH/I. Luther).

Von dieser konnte die Fundamentebene des Kesselhauses mit den Standorten der Dampfkessel und eines großen Brunnens zu deren Wasserversorgung erfasst werden (Abb. 5). Das Kesselhaus diente der Energieversorgung der Gebläsemaschine, der Bessemer-Konverter und der weiteren notwendigen Aggregate. Innerhalb der dreischiffigen Werkshalle wurden im nördlichen Gebäudetrakt die massiven Fundamente der für den Konverter-Betrieb notwendigen – in diesem Fall stehenden – Gebläsemaschine dokumentiert. Im mittleren Gebäudetrakt waren die technischen Anlagen der Alten Bessemerei durch jüngere Einbauten gestört, sodass hier nur die Standorte zweier Kräne festgestellt werden konnten, die der Entnahme des gewonnenen Stahls aus den Konvertern und dessen Transport zur Weiterverarbeitung gedient haben. Weitere für den Bessemer-Betrieb notwendige Komponenten – etwa Kupol- oder Flammöfen, Dampfhämmer und Walzstraßen – waren nicht mehr nachweisbar.

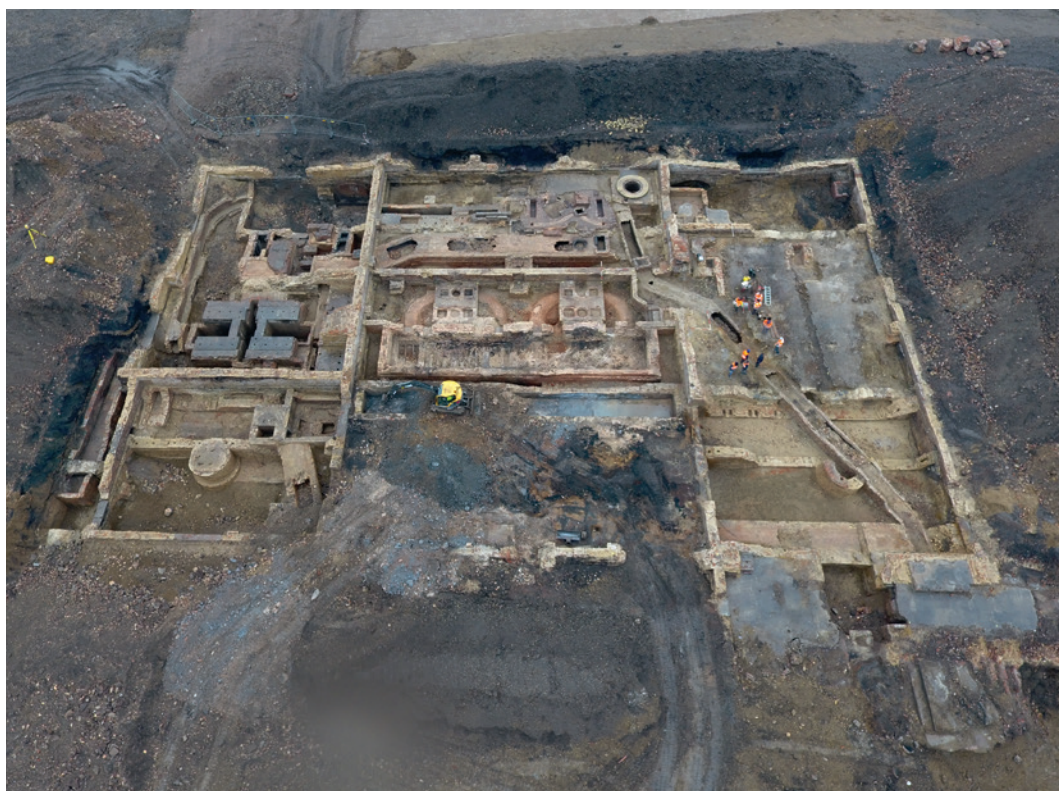
Abb. 6 Drohnenfoto des Bessemer-Stahlwerks mit den Einbauten der Siemens-Martin-Anlagen (Foto: ABS Archäologische Baugrund-Sanierung GmbH/I. Luther).

Unter dem neuen Betreiber der Hütte, der AG Wittener Walzwerke, kam es zu Beginn der 1890er-Jahre zum Bau eines neuen, im Vergleich zu anderen Anlagen des Ruhrgebiets frühen und kleinen Siemens-Martin-Werks. Dieses wurde in die bereits bestehende Werkshalle eingebaut (Abb. 6). In deren nördlichem Trakt fand sich die zum Betrieb der Siemens-Martin-Öfen notwendige Gaserzeugung. Von hier aus wurde das Gas in die Öfen eingeleitet und in den sogenannten Regenerativkammern durch die Abwärme der Öfen erhitzt.

Die Siemens-Martin-Ofenanlagen selbst werden in zwei technische Einheiten – einen Ober- und einen Unterofen – eingeteilt. Im Oberofen findet der Schmelzvorgang statt, während sich im Unterofen die Regenerativkammern befinden. Sowohl zur Beschickung der Ofenanlage als auch zum Versetzen des gewonnenen Stahls wurden hydraulische Drehkräne eingesetzt. Im Mitteltrakt der Werkshalle konnten die Fundamente zweier Siemens-Martin-Öfen samt zugehöriger

Regenerativfeuerung dokumentiert werden. Diesen westlich vorgelagert befanden sich eine Gießgrube sowie die Fundamente von drei hydraulischen Drehkränen. In dem bereits erwähnten, 1873 angelegten Walzwerk könnte die Weiterverarbeitung des Stahls erfolgt sein.
