Entdeckung eines Wehrmachtstollens unter dem Höxterschen Gymnasium

Kreis Höxter, Regierungsbezirk Detmold

Johannes
Müller-Kissing

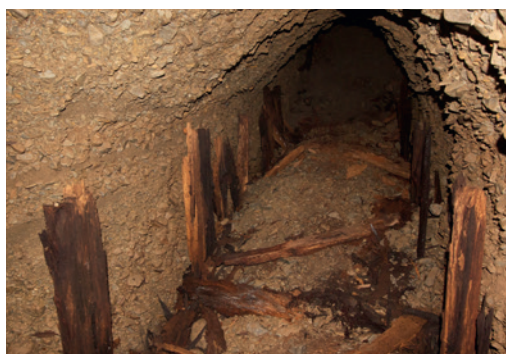
Abb. 1 Nutzungsstollen Befund 5, Blick in Richtung des Tagebruchs. Das herabgefallene Gestein hat die Stoßhölzer zum Teil in ihrer Position fixiert (Foto: Lippisches Landesmuseum Detmold/J. Müller-Kissing).

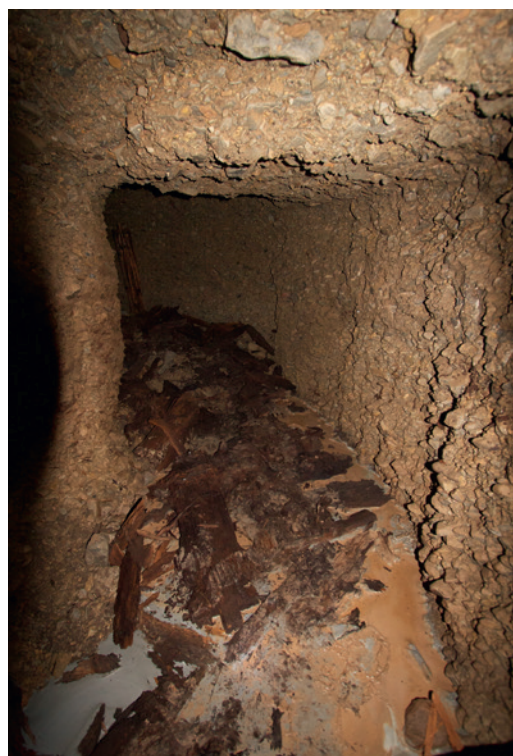
Abb. 3 Blick in die Nord-
westkurve von Verkehrs-
stollen 2 mit dem noch
sehr gut erhaltenen Stollen-
profil. Am Boden liegen
die Reste der Schurzrahmen
(Foto: Lippisches
Landesmuseum Detmold/
J. Müller-Kissing).

Der eigentliche Unterstand bestand aus zwei von den Schleppschächten abgehenden Verkehrsstollen mit drei Quer- und vier Blindstollen, den eigentlichen Nutzstollen (**Abb. 3**). Die 9,20 m langen Querstollen waren zwischen den beiden Verkehrsstollen angeordnet. Die 4,20 m langen Blindstollen gingen von den Verkehrsstollen nach außen ab. Die Nutzfläche der Anlage betrug 53 m². Ausgehend von einer üblichen Ausstattung der Stollen mit Sitzbänken, kann alleine für die Nutzstollen mit etwa 170 Schutzplätzen gerechnet werden. Ungeklärt ist die Frage der Bewetterung.

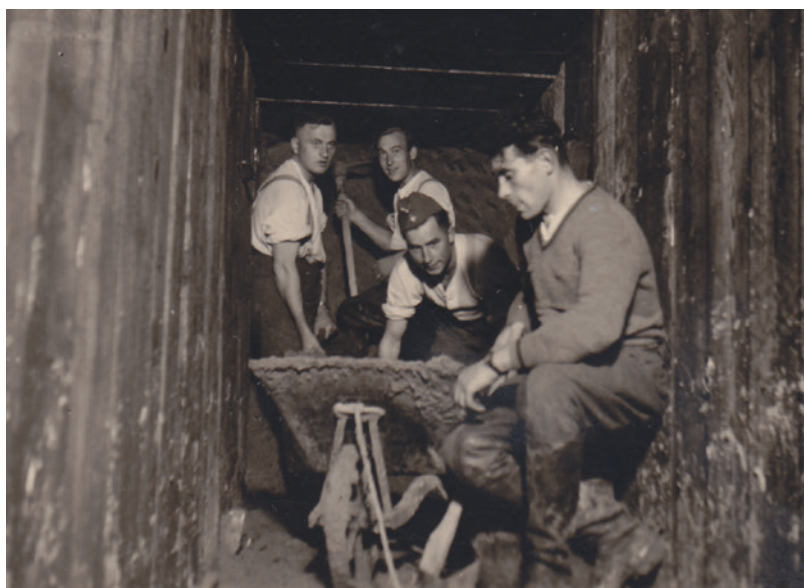
Abb. 4 Zeitgenössische Fotografie von Pionieren der Wehrmacht beim Stollenvortrieb. Auf dem Bild ist gut zu erkennen, dass die Schanzrahmen eingesetzt wurden, sobald an der Brust genug Platz geschaffen worden war (Foto: Sammlung J. Müller-Kissing).

Die im Kalkschotter vorgetriebenen Stollen zeigten keine Hinweise auf Sprengarbeiten. Im Hinblick auf die sehr sauber gearbeiteten Stöße und Brustbereiche der Nischen sowie das allgemein sehr genau ausgeführte Profil wird es sich um händische Arbeit gehandelt haben (**Abb. 4**). Dieses Vorgehen würde mit der in Dienstvorschriften vorgesehene Arbeitsweise zusammenpassen, lediglich in hartem Gestein zu schießen.
