Christoph Beyer,
Sven Spiong

Kirchengrundriss im Gemüsegarten – die älteste Kirche von Vlotho-Wehrendorf

Kreis Herford, Regierungsbezirk Detmold

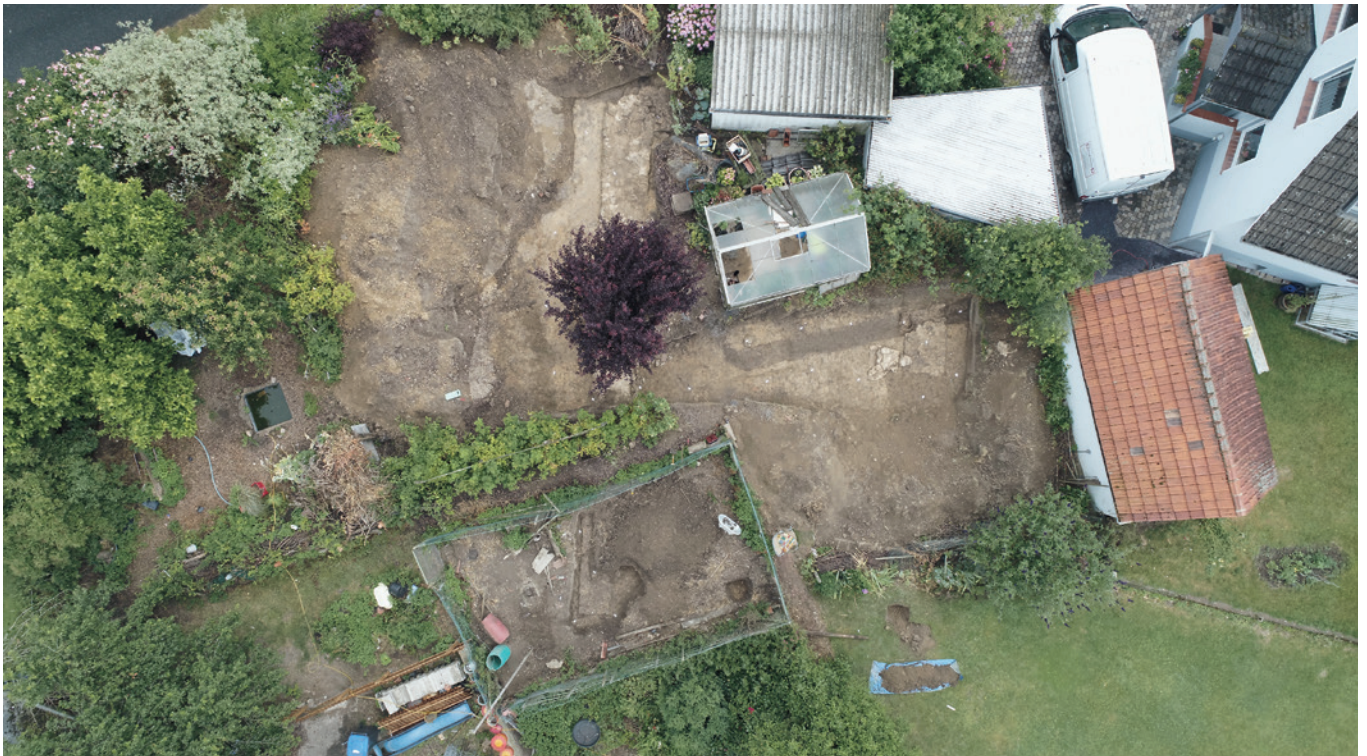
Abb. 1 Drohnenaufnahme der Grabungsfläche (Foto: LWL-Archäologie für Westfalen/A. Wibbe).

Schon zu Beginn der Baggarbeiten wurde das Grabungsteam unter der örtlichen Leitung von Ute Koprivc fündig: Direkt unter dem Gartenhumus lagen die 1,20m bis 1,40m breiten Fundamente der aus gemörteltem Bruchsteinmauerwerk erbauten, Ost-West ausgerichteten Kirche (Abb. 1). Die Sondage erfasste die Nordostecke und die Südwand des Saales sowie die Nordwestecke der Kirche. Der Chorbereich liegt heute unter einer Garage auf dem Nachbargrundstück und konnte deshalb bei der räumlich begrenzten Ausgrabung nicht untersucht werden (Abb. 2). Ob der eingezogene Chor rechteckig oder halbrund war, bleibt daher ohne Nachweis. Allerdings war es möglich, die Außenmaße des Saales mit einer Länge von 14,30m und einer Breite von 9,60m genau zu ermitteln. Er bot der Gemeinde mit 82m² Innenraum in den ersten Jahr-

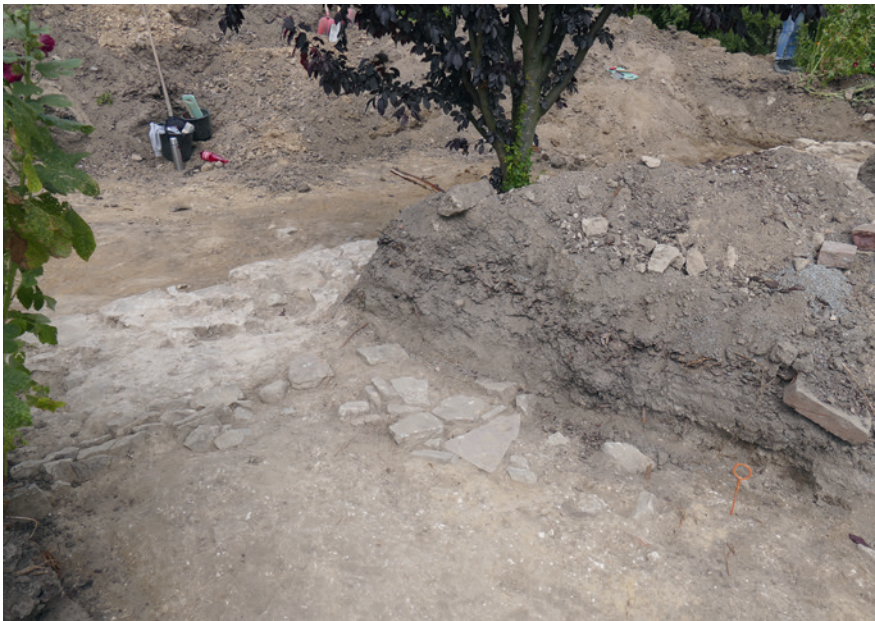
Abb. 3 Detailfoto vom Innenraum mit den Resten des Fußbodens aus senkrecht gestellten Steinen und liegenden Bruchsteinen an dem vermuteten Pfeilerfundament (Foto: LWL-Archäologie für Westfalen/U. Koprivc).

Trotzdem war Vlothos erste Pfarrkirche in Wehrendorf von imposanter Gestalt, zumal es wahrscheinlich das erste Steingebäude in der Region war. Vom Fußboden haben sich Reste an der Nordwand erhalten, wo ein Bereich mit senkrecht gestellten Reihen von Bruchsteinen verlegt war. Ein östlich anschließendes Areal mit waagrecht liegenden Bruchsteinen gehörte wahrscheinlich nicht zum ehemaligen Fußboden (Abb. 3).

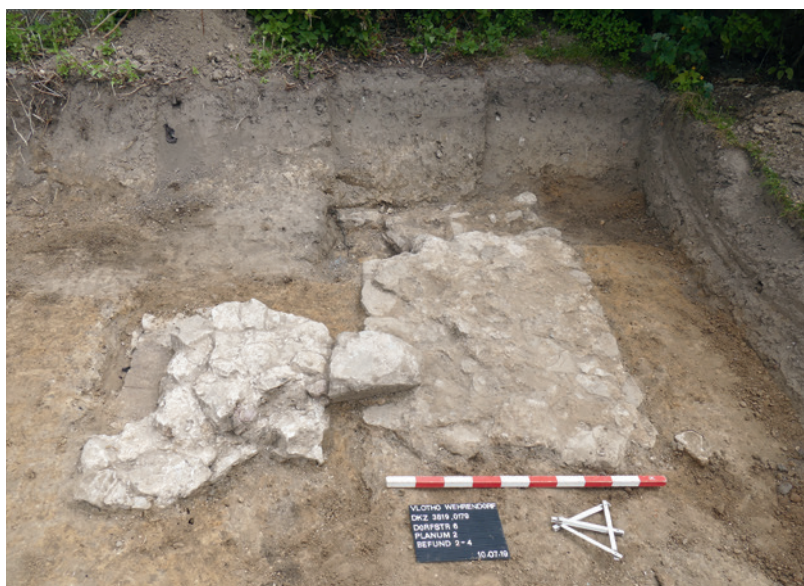
Abb. 5 Pfeilerfundament an der südlichen Innenwand der Kirche als Hinweis der nachträglichen Einwölbung (Foto: LWL-Archäologie für Westfalen/U. Koprivc).

Im Innenraum, der Südwand vorgelagert, konnte ein 0,80 m langes und etwa 1 m breites rechteckiges Fundament freigelegt werden. Es hat eine deutliche Fuge zur Außenmauer und zeichnet sich durch eine etwas andere Konsistenz des verwendeten Kalkmörtels aus (Abb. 5). Sehr wahrscheinlich handelt es

sich hierbei um das Fundament eines Pfeilers für eine nachträgliche Einwölbung der Kirchendecke. Da es genau in der Mitte der südlichen Kirchenwand liegt, ist von zwei Jochen im Kirchsaal auszugehen. Leider ist auf der gegenüberliegenden Seite nur noch eine unregelmäßige Ansammlung von liegenden Bruchsteinen vorhanden, die nicht vom Fußboden stammen und bei denen es sich möglicherweise um die Reste des nördlichen Pfeilerfundamentes handelt (Abb. 3). Zwar reichen einige Steine tief ins Planum, der zu erwartende hellere Kalkmörtel hat sich aber nicht erhalten. Der Befundzustand und die aus Gründen der Befunderhaltung nicht tiefer freigelegte Fläche lassen deshalb keine eindeutige Aussage darüber zu, ob diese Annahme zutreffend ist. Denkbar wäre die Errichtung einer solchen Einwölbung frühestens im Laufe des 11. Jahrhunderts, spätestens aber im frühen 13. Jahrhundert, als die Kirche ihre Pfarrrechte zugunsten der Kirche in Valdorf verlor.
