Starke Mauer und hohe Türme – der Verlauf der mittelalterlichen Stadtmauer in Paderborn

Kreis Paderborn, Regierungsbezirk Detmold

Sveva Gai,
Ralf Mahytka,
Robert Süße

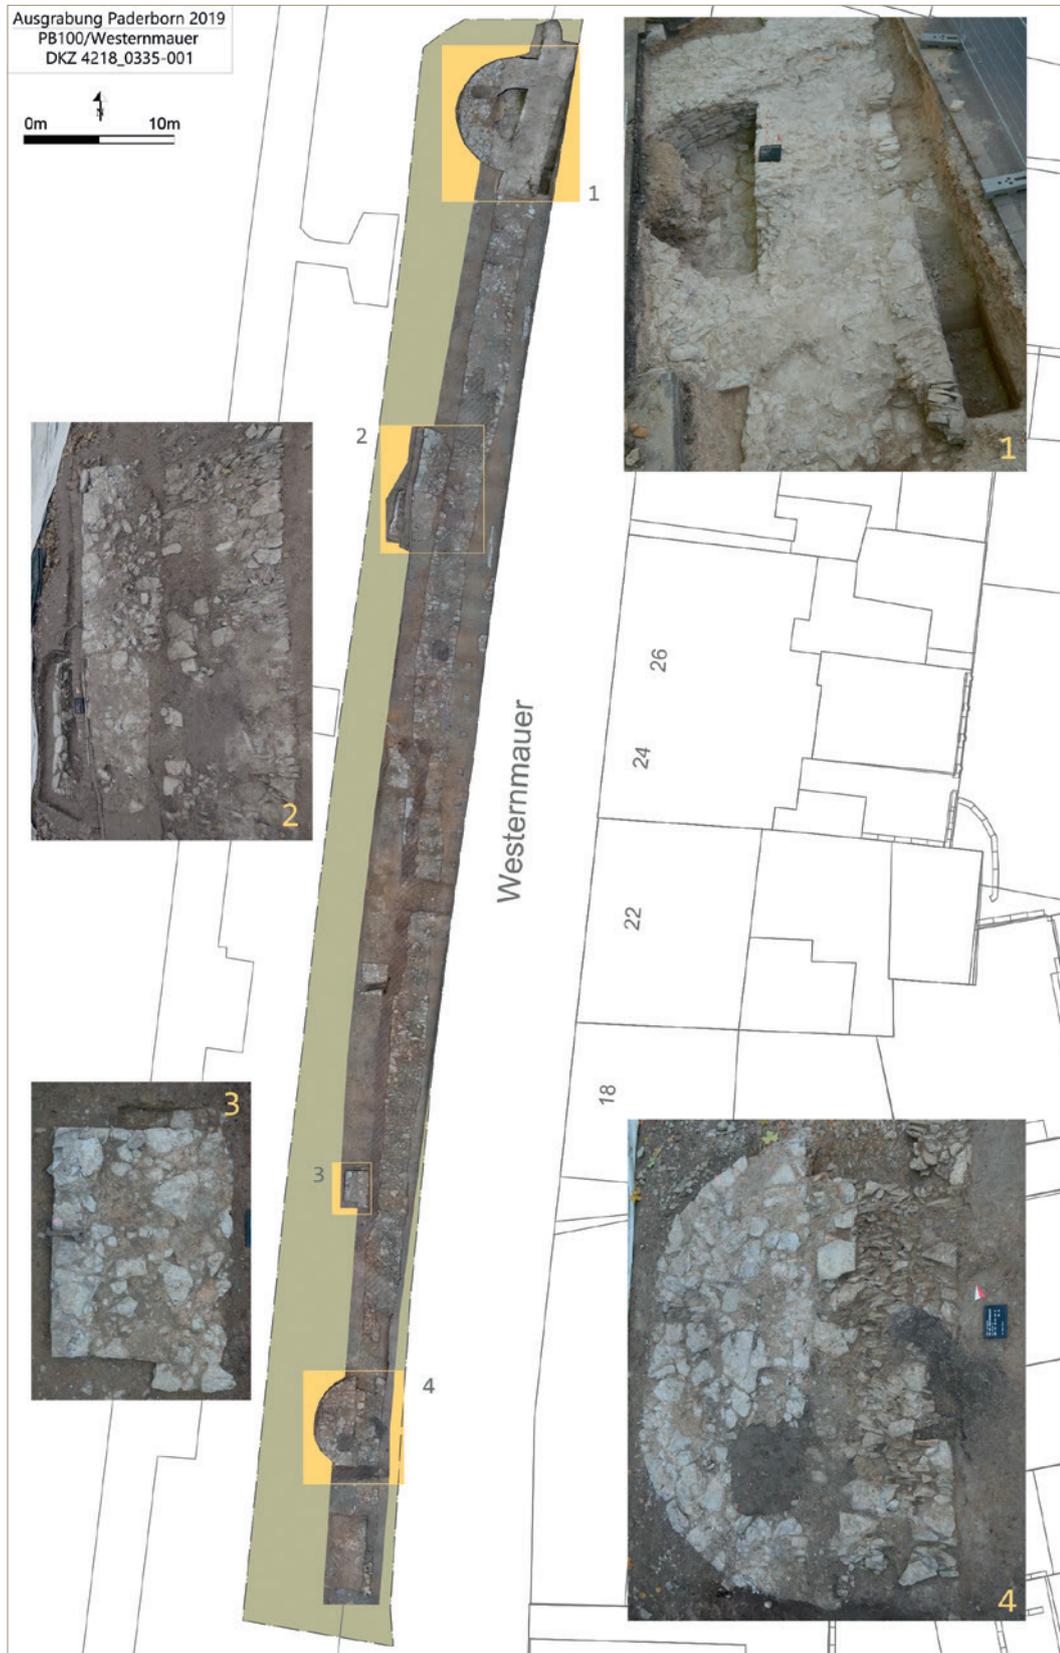
Abb. 2 Orthoplan der Grabungsfläche (Grafik: EggensteinExca/R. Süße, S. Reinartz; Bearbeitung: LWL-Archäologie für Westfalen/O. Heilmann).

Die Untersuchungsfläche erstreckte sich über insgesamt 115 m entlang der Straße Westernmauer 10–34 (Abb. 2). Das Areal markiert grob den südlichen Abschnitt der zwischen dem Westerntor im Süden und dem Neuhäuser Tor im Norden verlaufenden Stadtbefestigung, von der insgesamt gut 106 m freigelegt und umfangreich dokumentiert wurden. Die Erhaltung der in Mörtel gesetzten Mauerreste war im nördlichen Drittel mit acht bis zehn Lagen (1,10 m bis 1,30 m) vergleichsweise gut. Nach Süden hin nahm sie sukzessive ab, so-

Der westlich vorgelagerte Stadtgraben ließ sich im Planum aufgrund der erreichten Eingriffstiefe nur schlecht verfolgen. Ein flächig nachvollziehbarer Kulturhorizont stellt womöglich die jüngste Grabenverfüllung dar. Eine 1,00 m bis 1,60 m breite Berme deutet sich südlich des nördlichen Halbschalenturmes an. Mindestens zwei Fundamente von Strebepfeilern im Abstand von 12 m belegen grabenseitige Anbauten. Ihr vermörteltes Mauerwerk auf dem Niveau der Fundamentsticking weist auf eine tiefer liegende Gründung hin – mutmaßlich auf der Sohle des Stadtgrabens, wie ältere Ansichten nahelegen (Abb. 4). Ein weiterer Mauerwerksbefund – im selben Abstand nach Norden anschließend – ist durch die moderne Straßentwässerung gestört und in seiner Interpretation unsicher. Ein 14 m nördlich davon gelegener Befundkomplex besteht aus mehrphasigen, sowohl in Mörtel als auch trocken gesetzten Mauerfundamenten. Hierbei handelt es sich womöglich um die Überreste eines kleineren rechteckigen Wehrturmes (vgl. Abb. 2 und 4).

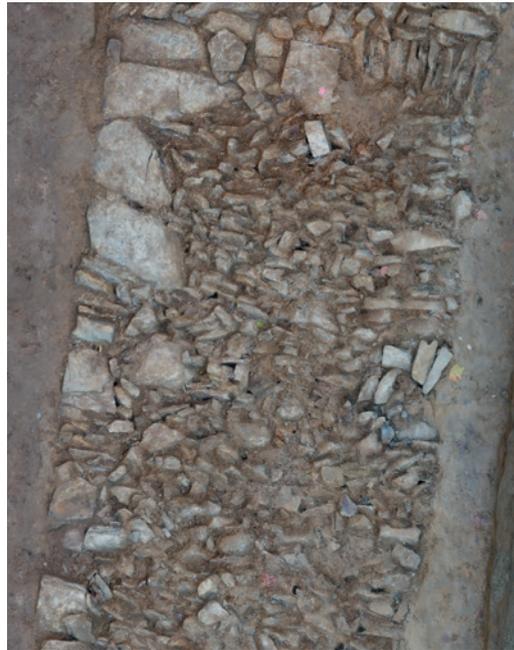
Abb. 3 Detail der Mauer mit der Sticking (Foto: EggensteinExca/R. Süße).

quer zur Verlaufsrichtung lagen. Sie rahmen den Kern der Sticking aus meist mittelgroßen bis großen Kalkbruchsteinen, die oftmals längsseitig aufgestellt und ebenfalls quer zur Verlaufsrichtung – ähnlich einer Handpacklage – verlegt waren (Abb. 3). Das benötigte Baumaterial wurde wahrscheinlich vor Ort aus dem westlich anschließenden Stadtgraben gewonnen.

grund oberflächennah ansteht, konnte flacher gegründet werden. In die gewachsene Braunerde eingetieftes Fundament ist bis zu 0,60 m tief in drei bis vier Lagen erhalten. Die Fundamentbreite schwankt zwischen 2,40 m und 2,90 m. Die aufgehenden Mauerreste sind noch 2,30 m bis 2,50 m breit und bestehen aus gebrochenen Kalksteinen und -blöcken in einem hellgrauen, gut abbindenden Kalk-Sand-Mörtel. Auf mehr als drei Viertel des Mauerverlaufs ist lediglich die Sticking erhalten. Für die Standsicherheit und die Ableitung der Lasten in den Untergrund sorgten große Kalkbruchsteine, die entlang der Baugrubenseiten

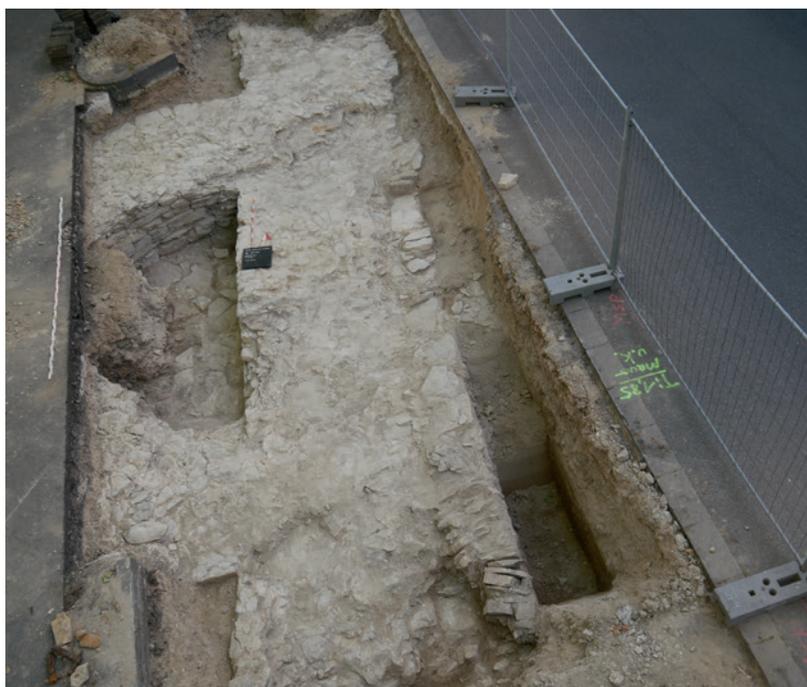
Abb. 5 Ansicht des runden Turmes von Süden. Deutlich zu sehen ist der Pflasterboden im Innenraum des Turmes (Foto: EggensteinExca/R. Mahytka).

im Abstand von gut 80 m dokumentiert. Die 2,00 m breiten Außenmauern umspannen Außendurchmesser von knapp 6 m (südlicher Turm) bzw. 7,60 m (nördlicher Turm). Das noch erhaltene, zweischalige Mauerwerk des nördlichen Turmes ist mit der Stadtmauer verzahnt und weist den gleichen Mörtel auf – folglich handelt es sich um eine bauzeitliche Applikation. Die innere Mauerschale, als Sichtmauerwerk ausgeführt, umfasst mit der Stadtmauer einen halbrunden Innenraum von 4,60 m² Grundfläche, dessen Fußboden aus flachen Kalkplatten besteht (Abb. 5). Hier lagen zwei Kanonenkugeln aus Eisen, die eine Nutzung bis in die Neuzeit belegen.
