## Luftschutz im Zweiten Weltkrieg – ein gut erhaltener Deckungsgraben in Bochum-Gerthe

Thomas Poggel,  
Lutz Cramer

Kreisfreie Stadt Bochum, Regierungsbezirk Arnsberg

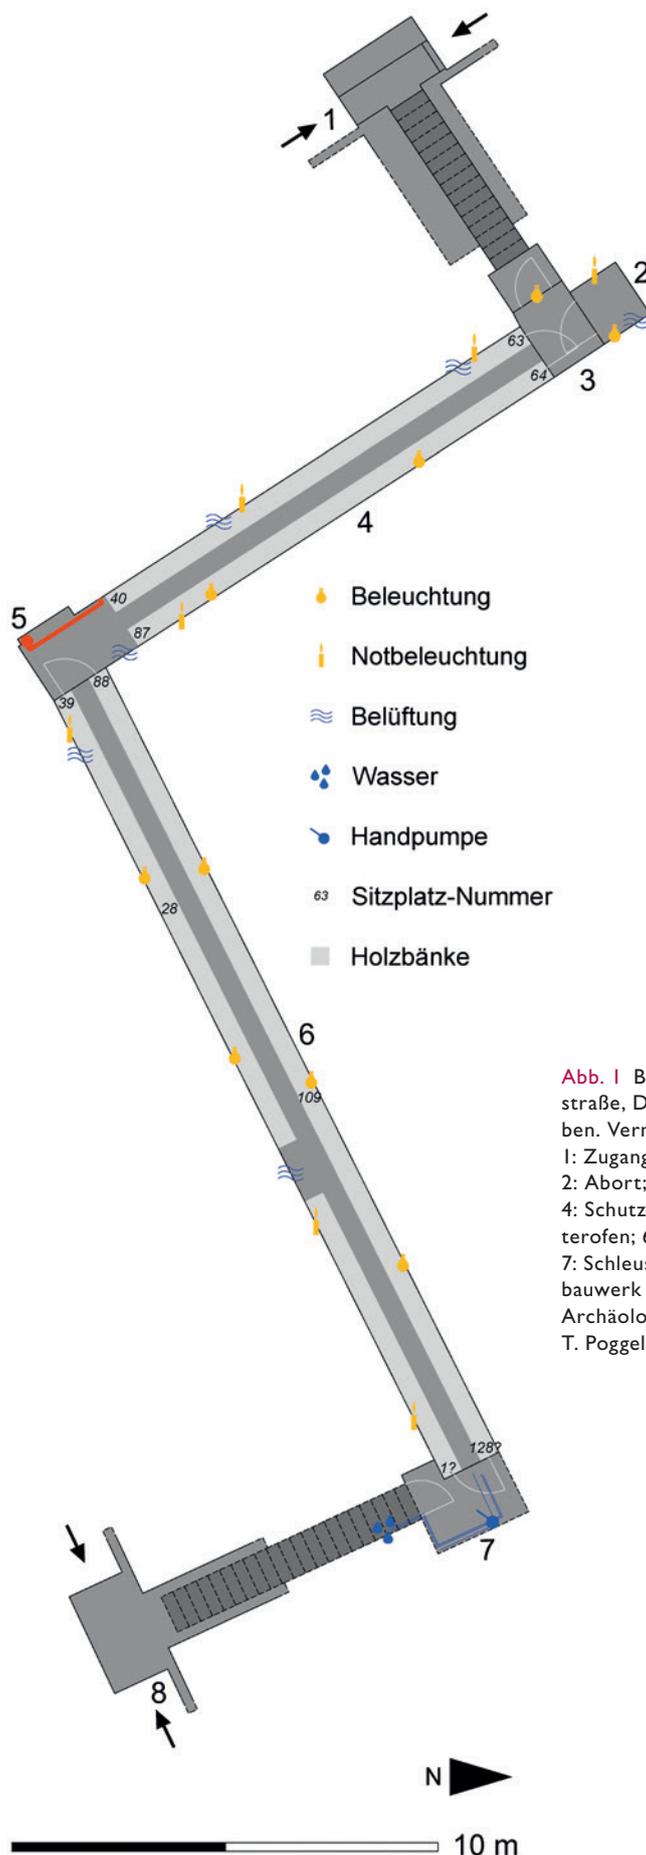
Abb. 1 Bochum Fischerstraße, Deckungsgraben. Vermessungsplan: 1: Zugangsbauwerk West; 2: Abort; 3: Schleuse; 4: Schutzraum I; 5: Wetterofen; 6: Schutzraum II; 7: Schleuse; 8: Zugangsbauwerk Ost (Grafik: LWL-Archäologie für Westfalen/ T. Poggel, L. Cramer).

Deckungsgräben waren im Vergleich zu massiven Bunkern eine schnell gebaute und ressourcenschonende Möglichkeit, die Zivilbevölkerung vor den zahlreichen Luftangriffen zu schützen. In Bochum-Gerthe wurden Gräben ausgehoben, Fertigteile aus Stahlbeton hineingesetzt und mit Erdreich überdeckt. Zugangsbauwerke mit Treppen führten von der Erdoberfläche ins Innere (Abb. 1).

lagen flache Holzmatten, die vor Nässe, Bodenkälte und Stürzen schützten. Durch ein leichtes West-Ost-Gefälle sammelte sich das Wasser in der Schleuse des östlichen Zugangs. Wegen des dortigen Kriegsschutts konnte kein Vorfluter erkannt werden, doch eine handbetriebene Pumpe an der Schleusenwand (vgl. **Abb. 1**) diente sehr wahrscheinlich zum Ableiten des gesammelten Wassers.

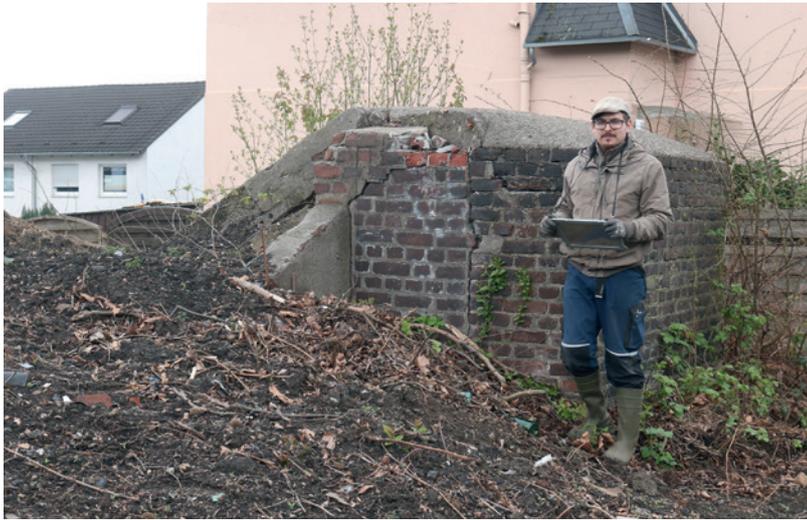
**Abb. 2** Östliches Zugangsbauwerk (Foto: LWL-Archäologie für Westfalen/T. Poggel).

Entsprechend den Bestimmungen des Reichsluftfahrtministeriums verfügte der Deckungsgraben über zwei Zugänge, sodass im Falle des Verbrauchs ein Notausgang existierte. Diese waren aus Ziegeln gemauert, mit einer Betondecke versehen und besaßen rechtwinklig abknickende Splitterschutzmauern (Abb. 2). Das westliche Eingangsbauwerk bot Schutzsuchenden aus der Kirchharpener Straße Zugang, das östliche denen aus der ehemaligen Fritz-Funke-Straße, der heutigen Fischerstraße. Treppen führten in die ca. 3 m tiefer liegende untertägige Anlage; sie waren mit Kriegsschutt bedeckt, der im Zuge des Wiederaufbaus entsorgt worden war.

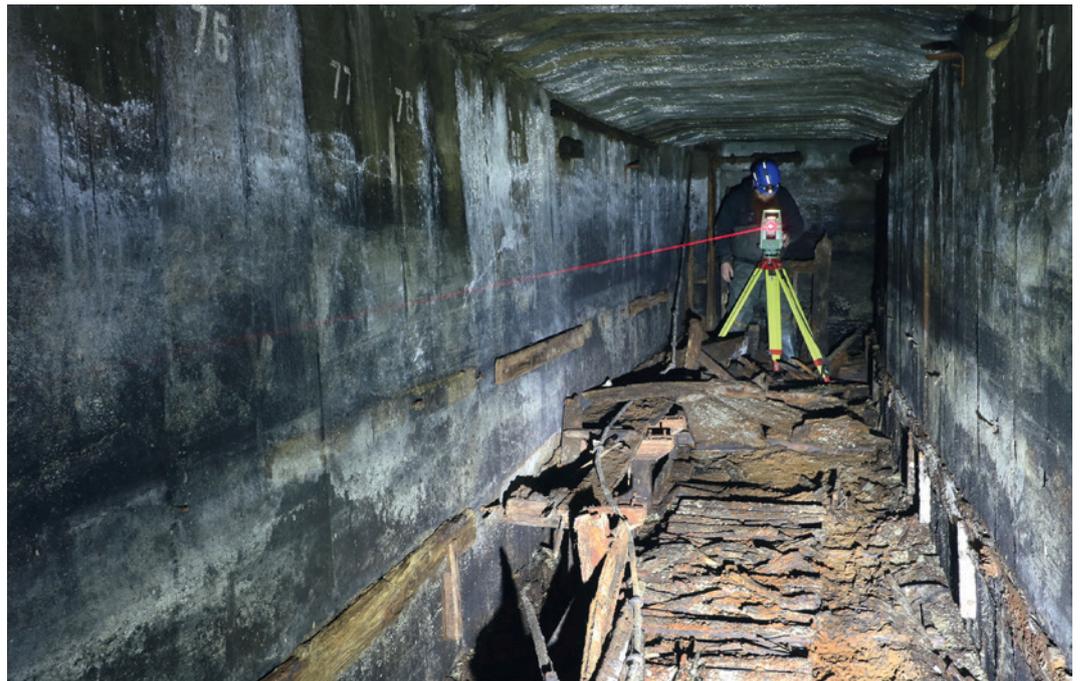
**Abb. 3** Tachymetrische Vermessung von Schutzraum I mit Resten der Holzbänke (Foto: LWL-Archäologie für Westfalen/T. Poggel).

Hinter den Schleusen lagen zwei annähernd rechtwinklig zueinander liegende Schutzräume mit einer Fläche von insgesamt ca. 50 m<sup>2</sup>. Sie wurden aus rechteckigen, 1,95 m × 1,56 m großen und 0,25 m breiten Stahlbetonteilen gebaut. An den Wänden waren Holzbänke mit durchnummerierten Sitzplätzen befestigt (Abb. 3 und 4). Laut den Bestimmungen für den Bau von Deckungsgräben sollten einzelne Abschnitte nicht mehr als 50 Schutz-

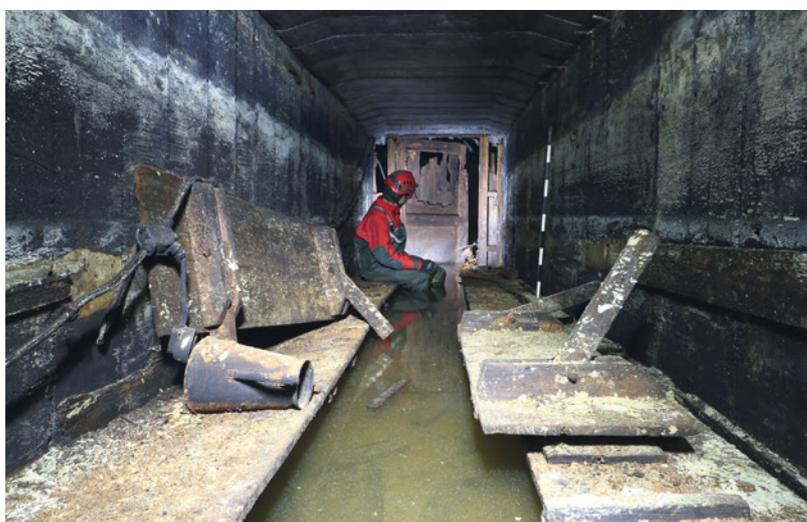
Abb. 4 Hinterer Teil von Schutzraum II mit Blick auf die östliche Schleuse (Foto: LWL-Archäologie für Westfalen/T. Poggel).

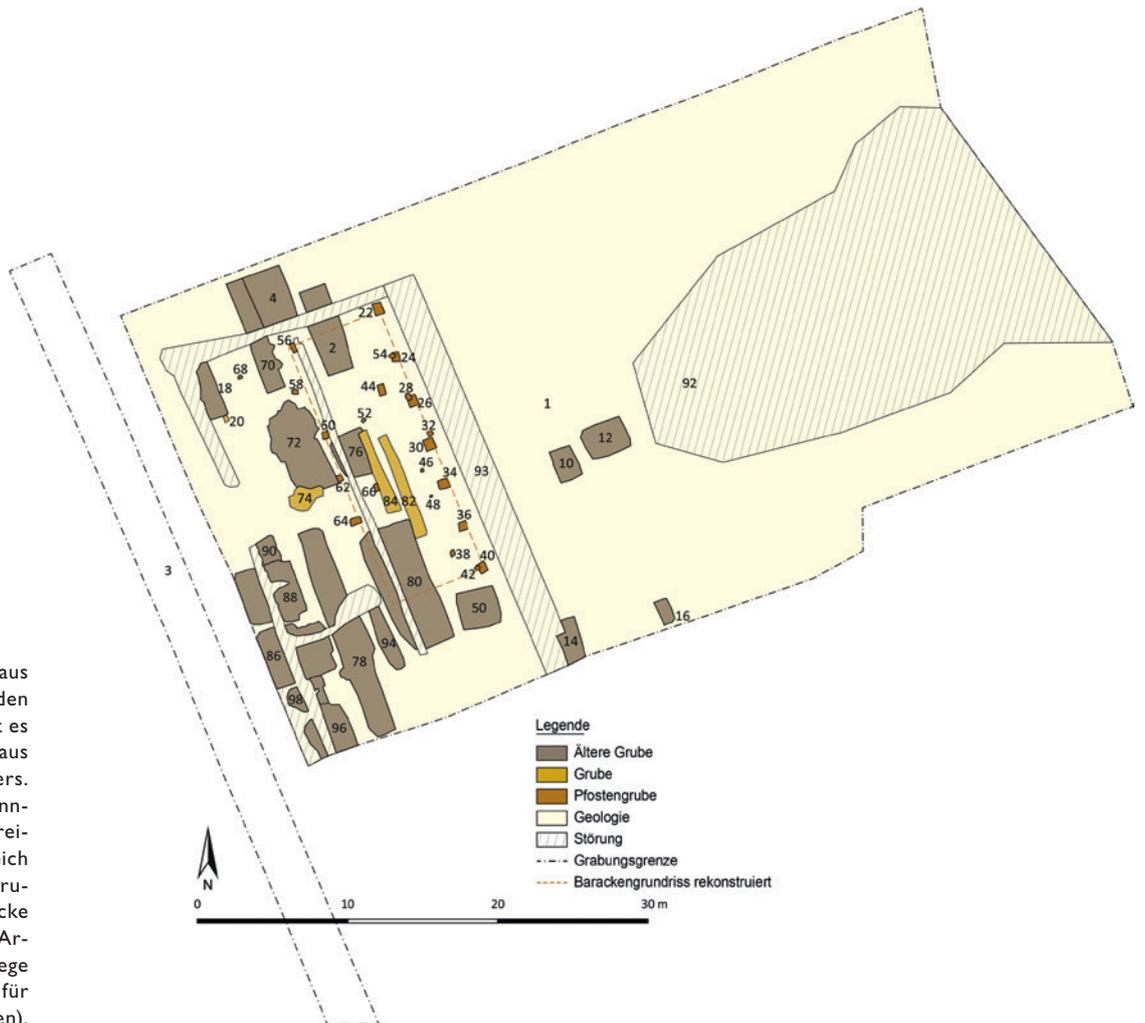
**Abb. 1** Ausschnitt aus dem Grabungsplan. Bei den älteren Gruben handelt es sich um die Erdhöhlen aus den Anfängen des Lagers. Die als Störung gekennzeichneten schmalen Streifen im westlichen Bereich sind die Fundamentgruben der jüngeren Baracke (Grafik: Goldschmidt Archäologie & Denkmalpflege und LWL-Archäologie für Westfalen/G. Thenhausen).
