Sveva Gai,  
Ralf Mahytka,  
Ralf Otte

## Die Paderborner Domimmunität – umstrittene Rechtsgrenze zwischen Stadt und Domkapitel

Kreis Paderborn, Regierungsbezirk Detmold

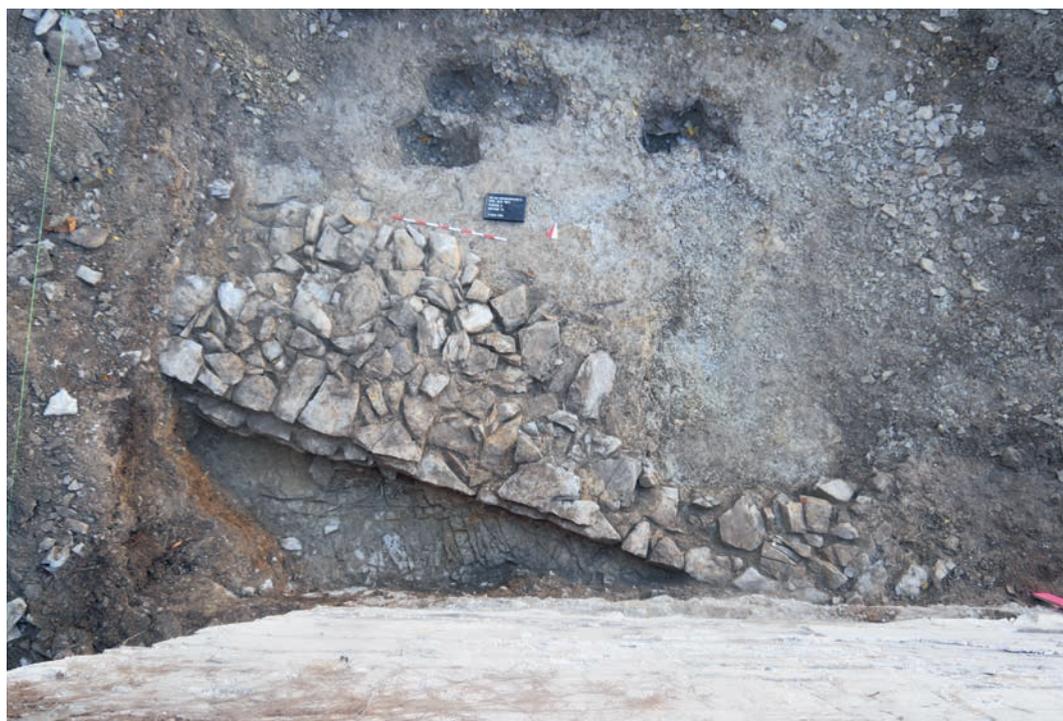
Abb. 1 Westliches Teilstück der Immunitätsmauer, gesehen vom Westen. Das etwas breitere Fundament ragt etwas nach Süden hervor und steht auf dem anstehenden Felsen (Foto: EggensteinExca/R. Mahytka).

Bei Ausgrabungen an der Heiersstraße 15 entdeckte die Stadtarchäologie Paderborn ein etwa 30 m langes Teilstück der hochmittelalterlichen Immunitätsmauer. Es zog grob von Ost nach West durch die Grabungsfläche und bestand aus Kalkbruchsteinen, die in Kalkmörtel auf einem 1,80 m bis 2,00 m breiten Fundament gesetzt worden sind (Abb. 1). Maximal

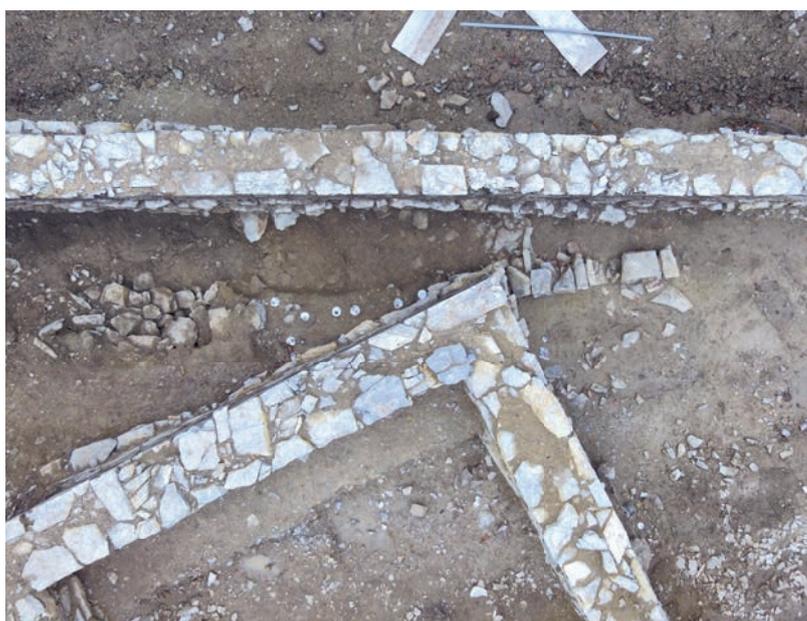
Abb. 2 Reste der Immunitätsmauer zwischen der Südwestecke der Dommädchenschule (unten) und der Mauer des Brenkenhofes (oben), gesehen von Süden. Die Pfostengruben, die durch die runden weißen Markierungen gekennzeichnet sind, liegen auf einer Achse mit der Immunitätsmauer, die hier noch nicht vollständig ausgegraben ist; links im Bild die abgebrochenen Steine der Mauer (Foto: EggensteinExca/R. Gündchen).

Fünf Pfostengruben, die über mehrere Meter exakt dem Verlauf der Domimmunität folgen, steckten in einer nivellierenden Kalkmergelschicht, die über den abgebrochenen Mauerresten lag (Abb. 2). Relativchronologisch datieren sie aus der Zeitspanne zwischen dem 13. und dem 16. Jahrhundert, denn sie liegen über der Immunitätsmauer und unter einem Straßenpflaster des 16. Jahrhunderts. Womöglich dienten sie dazu, eine Beschädigung oder Lücke in der Mauer mit einer Holzkonstruktion oder Palisade zu schließen.

Ab dem 16. Jahrhundert ist hier die Immunitätsmauer mit der Umfassungsmauer des Brenkenhofes gleichzusetzen. Bei den Ausgrabungen wurden mehr als 30 m dieser Mauer aus Kalkbruchsteinen freigelegt. Teilweise liegt sie über der Immunitätsmauer, nimmt nach Osten jedoch einen leicht nach Süden orientierten Verlauf ein (Abb. 2).

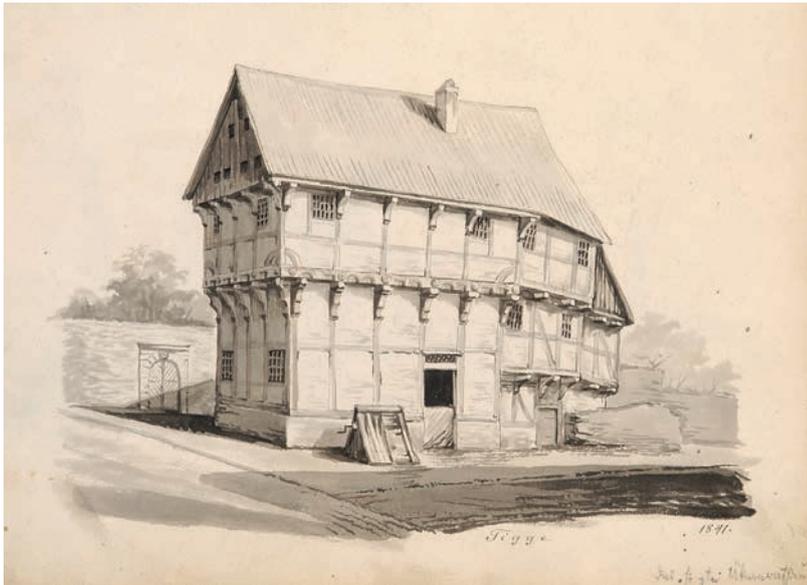
**Abb. 3** Zeichnung der Tigge von Franz Joseph Brand aus dem Jahr 1841. Der Schornstein stimmt mit dem archäologischen Befund überein (Grafik: Erzbischöfliche Akademische Bibliothek Paderborn, Archiv Altertumsverein, Cod.177-007).

Nördlich der Immunitätsmauer fanden sich auf der »bürgerlichen« Seite Mauerreste der Tigge. Bei der Tigge handelt es sich um ein städtisches Gerichtsgebäude, das 1527 gebaut worden war und im 16./17. Jahrhundert nach Westen erweitert wurde. Der erste Bau war ein schmaler Wandständerbau mit einem nach außen kragenden Speicherstock (Abb. 3). Die Ständer standen auf Fundamenten aus Kalkbruchsteinen. Bei der Ausgrabung konn-

wurde der Schornstein an derselben Stelle weiter benutzt, befand sich aber nun etwa in der Gebäudemitte (**Abb. 3**).

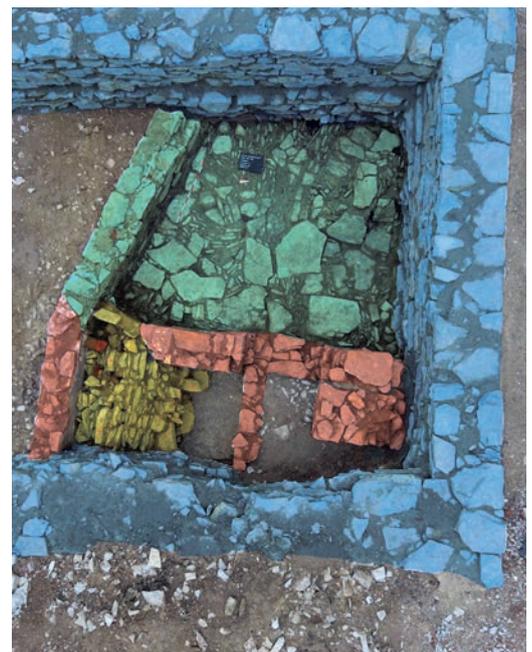
**Abb. 4** Blick von Osten auf die farbig hinterlegte Mauerabfolge. Rot: Reste der Tigge von 1527; grün: Erweiterung im 16./17. Jahrhundert; gelb: nachträglich eingebautes Gewölbe; blau: Fundamente und Mauern der Dommädchenschule von 1843 (Foto: EggensteinExca/R. Mahytka).

ten Teile der westlichen Rückwand, der Süd- wand und eine Innenwand freigelegt werden (Abb. 4, rot). Der östliche Teil der Tigge ist nicht erhalten geblieben: Fundamente und Keller der Dommädchenschule, die im Jahr 1843 gebaut wurde, störten diesen Bereich vollständig (Abb. 4). Zu dem Gerichtsgebäude von 1527 gehörte auch ein rechteckiger Fundamentblock, der vermutlich den Schornstein trug. Demnach wäre der Kamin in der Tigge von 1527 innen an der westlichen Rückwand zu lokalisieren. Nach der Erweiterung des Gebäudes nach Westen im 16./17. Jahrhundert

Die schräg nach Westen verlaufende Südwand des Anbaus aus Kalkbruchsteinen wurde gegen die ehemalige Südwestecke der Tigge gesetzt (**Abb. 4, grün**). Die westliche und nördliche Abschlussmauer sind durch die Fundamente der späteren Dommädchenschule gestört worden, ebenso wie die Abschlüsse der Nord- und Ostseite der alten Tigge (**Abb. 4, blau**).

Der Fußboden des angebauten Raumes bestand aus Kalksteinplatten, die sorgfältig bis an die Außenwände der alten Tigge verlegt worden sind (**Abb. 4, grün**). Bereits zum Zeitpunkt der Nutzung sackte ein großer Bereich des Bodens ein. Eine Schicht aus umgelagertem Löss und einige Kalksteinplatten glichen die Senke aus.

Kalksteinen, das einen Schacht überspannt (**Abb. 4, gelb**). Vermutlich handelt es sich um eine Latrine, die später in die Tigge eingebaut worden ist. Der Abort gehörte jedenfalls nicht zur Dommädchenschule, da diese bereits über einen Toilettenanbau mit Abfluss verfügte, der an deren Südostecke angeschlossen war. Außerdem stören die Fundamente der Schule das Gewölbe. Die Aufgabe der Latrine im 19. Jahrhundert ist über keramische Funde belegt, der genaue Zeitpunkt für den Einbau der Latrine ist dagegen unbekannt: Er steht nicht im Zusammenhang mit dem Tiggebau von 1527, denn die Nordmauer des Gewölbes quert einen älteren verputzten Innenraum ungünstig. Zudem sitzt die südliche Gewölbemauer direkt vor der Südmauer desselben Raums und verdeckt dabei den älteren Wandputz. Vielleicht stammt die überwölbte Kloake aus dem 18. Jahrhundert, als der alte Innenraum verfüllt worden ist und der Zugang zum Anbau über die oben erwähnte Treppe erfolgte.

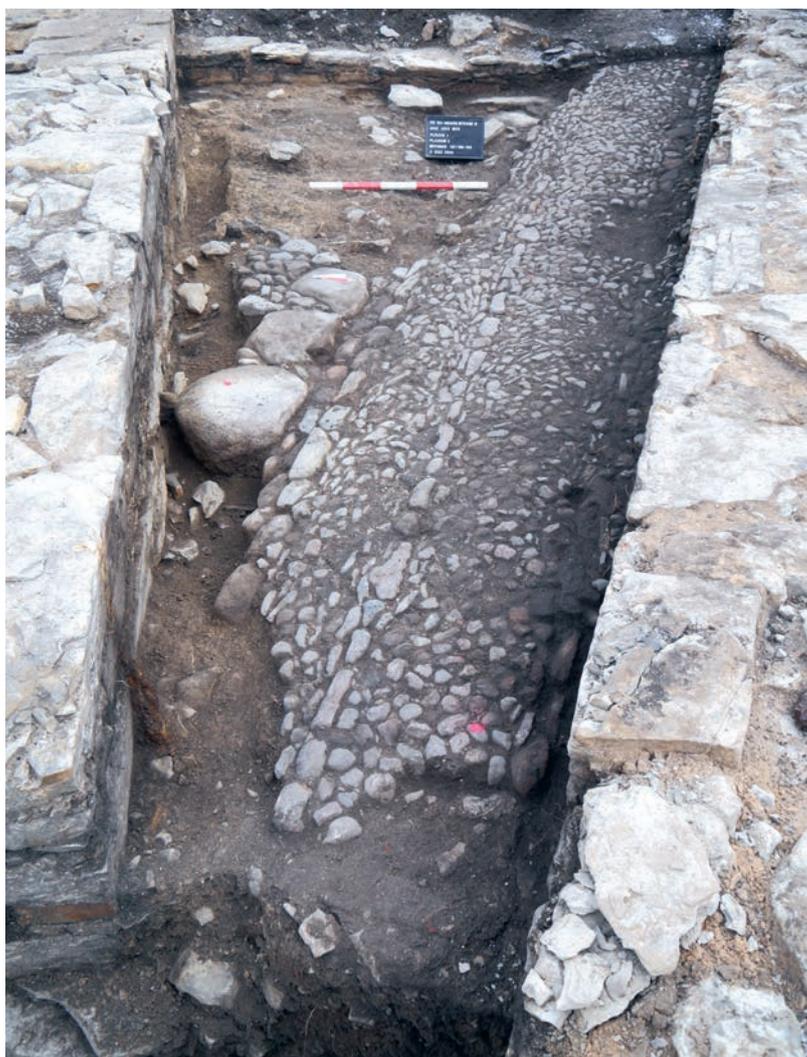
Abb. 5 Aufwendig verlegtes Katzenkopfpflaster des 18. Jahrhunderts, das infolge der Zerstörungen des Brandes am Ükern von 1875 aufgegeben wurde, gesehen von Westen (Foto: EggensteinExca/R. Mahytka).

Ein weiterer bemerkenswerter Befundkomplex ist eine chronologische Abfolge von vier übereinanderliegenden Straßenpflastern vom 16. bis ins 18./19. Jahrhundert. Das oberste, ein eindrucksvolles Katzenkopfpflaster (Abb. 5), wurde beim Bau der Dommädchenschule mit dem Setzen der Fundamentierung gestört, jedoch weiter genutzt: Eine streifenförmige Packung aus Kalkmörtel entlang der Südmauer der Schule deckte die Störung ab. Nach dem verherenden Brand des Jahres 1875, der das gesamte Stadtviertel am Ükern in Mitleidenschaft zog, wurde dieses Pflaster aufgegeben, wie eine 30 cm bis 40 cm mächtige Brandschuttsschicht auf dem Pflaster belegt. Darin fanden sich zahlreiche Schreibgriffel, die einen Blick auf den Schulalltag ermöglichen. Im Kontext mit den anderen Pflastern und der Dommädchenschule stammt das Katzenkopfpflaster vermutlich aus dem 18. Jahrhundert. Die darunterliegenden älteren Straßen waren wesentlich einfacher gestaltet und datieren über Münzen und Keramik aus dem 16. und 17. Jahrhundert.
