Nachverdichtung in Minden im 13. Jahrhundert – die Grabung am Deichhof

Kreis Minden-Lübbecke, Regierungsbezirk Detmold

Ulrich Holtfester,
Sven Spiong

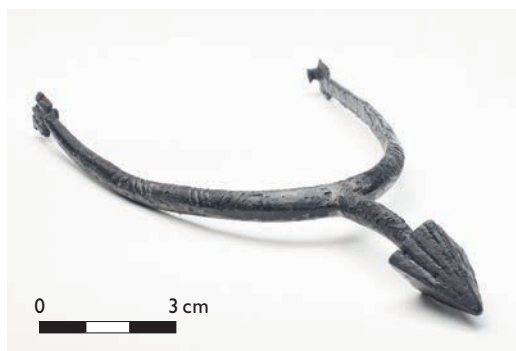
Abb. 1 Der Sporn mit den rechteckigen Endplatten datiert aus dem 11. Jahrhundert (Foto: LWL-Archäologie für Westfalen/S. Brentführer).

denen einer bereits restauriert wurde (Abb. 1). Er wurde aus einem Stück geschmiedet, ist mit Gruppen von schräg gestellten Kerben verziert und weist eine dünne Schicht Verzinnung auf. Der Sporn mit vertikal nicht geschwungenen Armen hat einen langen Dorn mit pyramidenförmigem Stachel und rechteckige Platten an den Bügelenden. Statt Niete besitzen die Endplatten je einen pilzförmigen Knopf zum Einhängen der Riemen.

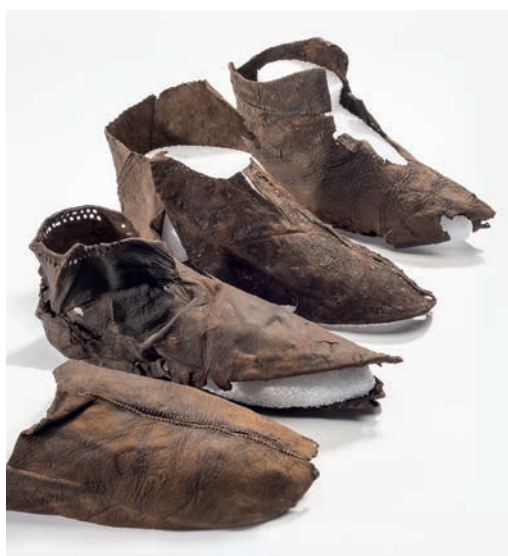
Abb. 2 Unter den zahlreichen Lederfragmenten des 11. bis 13. Jahrhunderts sind einige, aus denen sich Schuhe rekonstruieren lassen (Foto: LWL-Archäologie für Westfalen/S. Brentführer).

In den Schichten des 11. bis 13. Jahrhunderts konnte eine große Anzahl an Lederfragmenten, überwiegend von wendegenähten Schuhen, geborgen werden (Abb. 2). Einige Oberlederfragmente weisen Stanzverzierung auf, in einem Fall hat sich auch eine Ziernaht erhalten. Die mehrheitlich durchgelaufenen Sohlen und Schnittreste zeugen davon, dass hier einst Abfälle eines Flickschusters auf der damaligen Freifläche deponiert wurden.

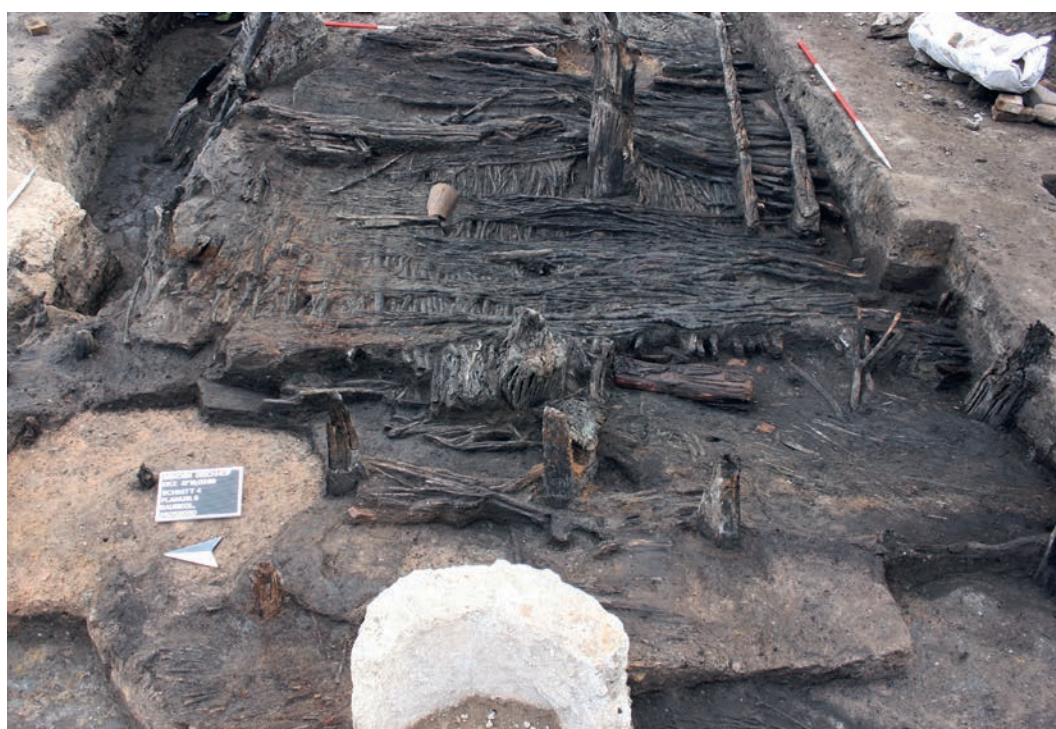
Abb. 4 Blick auf die mittelalterliche Holzkonstruktion einer Substruktion für ein Fachwerkhäuser von Westen. Im Vordergrund sind die Überreste eines Flechtwerkzaunes zu sehen, der das Grundstück nach Westen begrenzt (Foto: Archäologie am Hellweg eG/ U. Holtfester).

Unmittelbar auf dieser Holzkonstruktion konnten noch die Überreste eines Fachwerkhäuses geborgen werden. Es handelt sich um einen Fußbodenaufbau aus 5 cm bis 10 cm dicken Birkenstämmen und dünnen, lattenför-

migen, 4 cm bis 7 cm breiten Hölzern, der auf einer kiesigen Füllschicht aufliegt. Eine stark gestörte Schicht über dem Fußboden enthielt einige Bohlen, die als letzte nicht mehr wiederverwendete Bauelemente des Fachwerkhäuses anzusehen sind. Ferner zeugen Ziegel vom Typ Mönch-Nonne von der ehemaligen Dachbedeckung des Hauses. In dieser Abbruchschicht lagen ein vollständiges Pferdeskelett und ein schlechter erhaltenes Rinderskelett. Die höher liegenden Schichten waren im gesamten Südostteil der Grabung bereits durch jüngere Bodeneingriffe und Unterkellerungen zerstört.

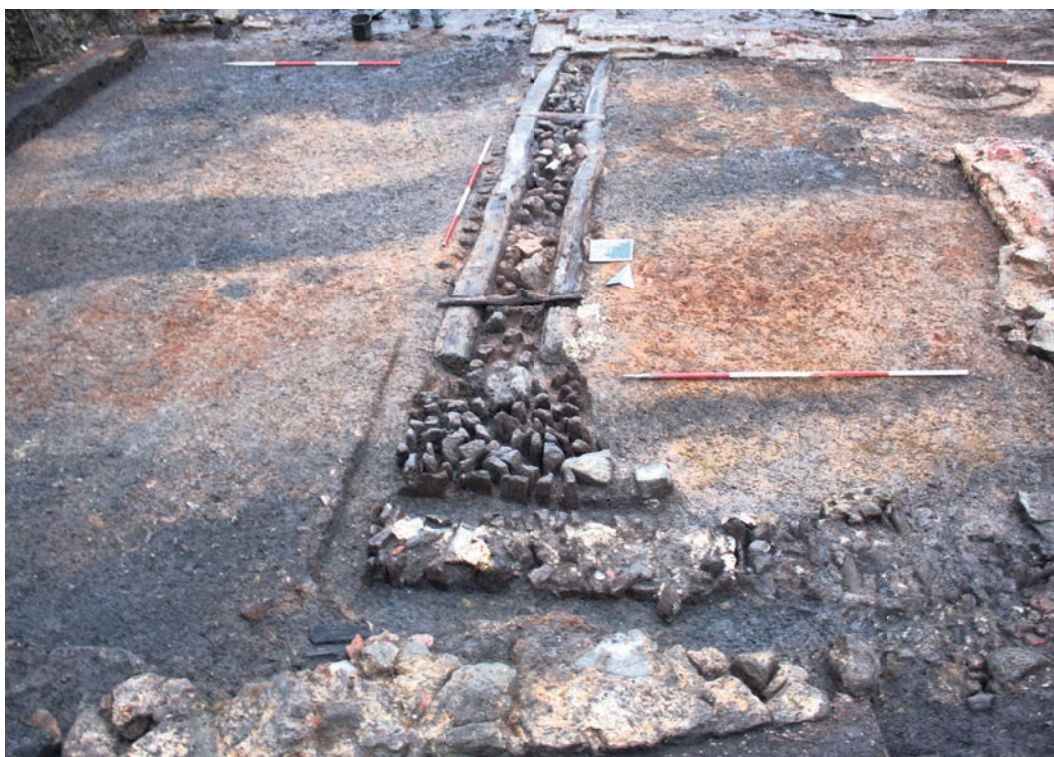
Abb. 6 Foto vom barocken Fundament mit Pfahlgründung (Foto: Archäologie am Hellweg eG/U. Holtfester).

Im 16./17. Jahrhundert wurde hier ein großes Gebäude mit einem Fundament mit einer aufwendigen Pfahlgründung errichtet (Abb. 6). Hierfür mussten mehrere hundert Rundhölzer senkrecht in den Boden gerammt werden. Zwischen Pfahlgründung und Bruchsteinfundament lag eine Holzkonstruktion aus zwei über 6 m langen Balken, die durch Querbalken miteinander verbunden waren. Dieses Gebäude berücksichtigt die im Urkataster verzeichneten Baufluchten, muss aber noch vor dessen Erstellung abgerissen worden sein, da es dort nicht mehr verzeichnet ist. Der Verlauf seiner Südmauer ist identisch mit der nördlichen Grundstücksgrenze des im Südostteil erfassten mittelalterlichen Grundstücks. Die im 13./14. Jahrhundert erschlossenen und
