Nachverdichtung in Minden im 13. Jahrhundert – die Grabung am Deichhof

Kreis Minden-Lübbecke, Regierungsbezirk Detmold

Ulrich Holtfester,
Sven Spiong

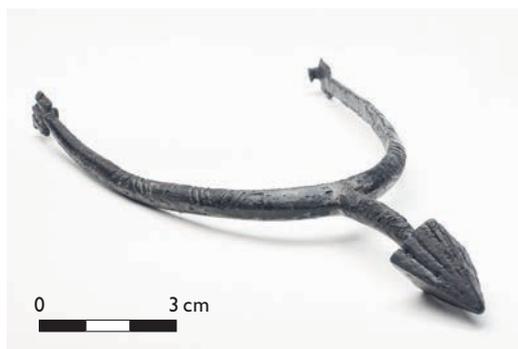
Abb. 1 Der Sporn mit den rechteckigen Endplatten datiert aus dem 11. Jahrhundert (Foto: LWL-Archäologie für Westfalen/ S. Brentführer).

denen einer bereits restauriert wurde (**Abb. 1**). Er wurde aus einem Stück geschmiedet, ist mit Gruppen von schräg gestellten Kerben verziert und weist eine dünne Schicht Verzinnung auf. Der Sporn mit vertikal nicht geschwungenen Armen hat einen langen Dorn mit pyramidenförmigem Stachel und rechteckige Platten an den Bügelenden. Statt Niete besitzen die Endplatten je einen pilzförmigen Knopf zum Einhängen der Riemen.

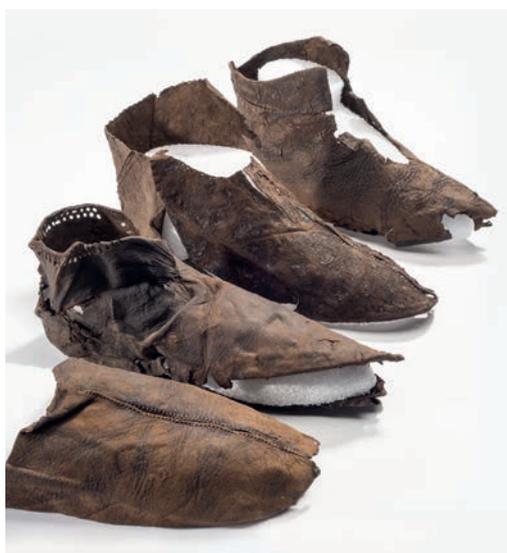
Abb. 2 Unter den zahlreichen Lederfragmenten des 11. bis 13. Jahrhunderts sind einige, aus denen sich Schuhe rekonstruieren lassen (Foto: LWL-Archäologie für Westfalen/ S. Brentführer).

In den Schichten des 11. bis 13. Jahrhunderts konnte eine große Anzahl an Lederfragmenten, überwiegend von wendegenähten Schuhen, geborgen werden (**Abb. 2**). Einige Oberlederfragmente weisen Stanzverzierung auf, in einem Fall hat sich auch eine Ziernaht erhalten. Die mehrheitlich durchgelaufenen Sohlen und Schnittreste zeugen davon, dass hier einst Abfälle eines Flickschusters auf der damaligen Freifläche deponiert wurden.

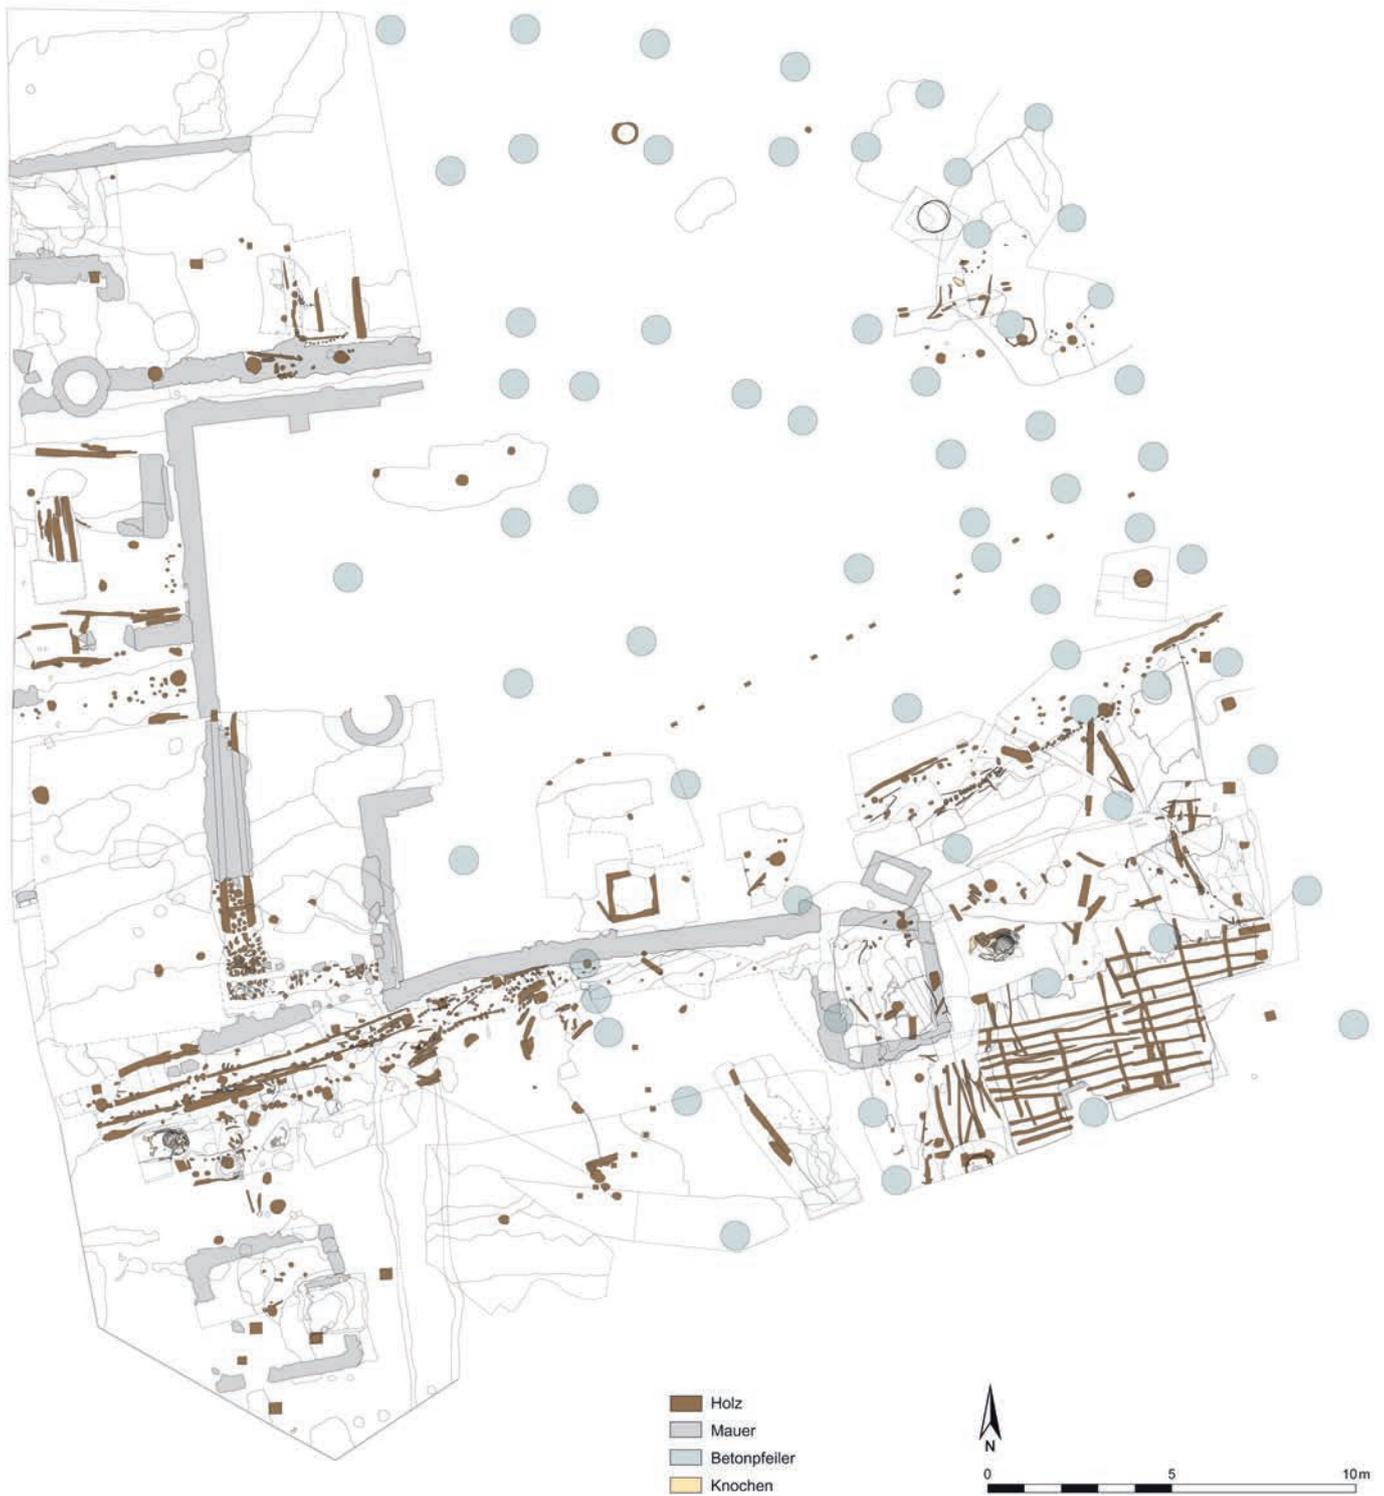
Abb. 3 Grabungsplan mit der Holzkonstruktion im Südostteil im unteren Planum (Grafik: Archäologie am Hellweg eG/ S. Luke, S. Gonschorek).

Im 14. Jahrhundert wurde dann ein Areal im Südostteil der Fläche mit einer besonders aufwendig konstruierten hölzernen Untergrundbefestigung erschlossen (Abb. 3). Insgesamt wurde hier ein Bereich von über 135 m² mit mindestens 11,70 m Breite und 11,60 m Länge von einem Flechtwerkzaun eingefasst, wobei der südliche und der östliche Abschluss bei der Grabung nicht erfasst wurden (Abb. 4). Im Osten lag die Grenze vermutlich nur gut 2 m weiter östlich direkt an der Straße. Zunächst wurde nur der Untergrund im nord-westlichen Bereich befestigt, indem quer über Nord-Süd-verlaufenden Birkenstämmen eine flächendeckende Lage Birkenäste verlegt wurde. Im Rest des eingezäunten Bereiches liegen die Birkenstämmen in Ostwestrichtung und die flächigen Birkenzweige in Nordsüdrichtung. Am aufwendigsten ist die Holzkonstruktion in den südlichen zwei Dritteln

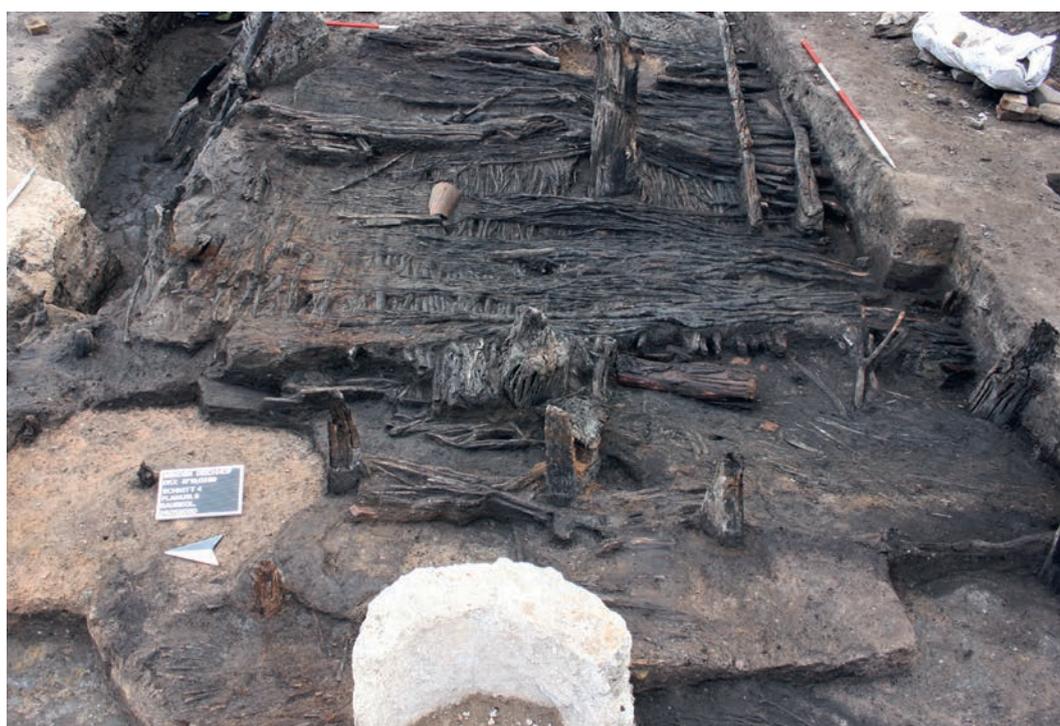
Abb. 4 Blick auf die mittelalterliche Holzkonstruktion einer Substruktion für ein Fachwerkhäuser von Westen. Im Vordergrund sind die Überreste eines Flechtwerkzaunes zu sehen, der das Grundstück nach Westen begrenzt (Foto: Archäologie am Hellweg eG/ U. Holtfester).

Unmittelbar auf dieser Holzkonstruktion konnten noch die Überreste eines Fachwerkhäuses geborgen werden. Es handelt sich um einen Fußbodenaufbau aus 5 cm bis 10 cm dicken Birkenstämmen und dünnen, lattenför-

migen, 4 cm bis 7 cm breiten Hölzern, der auf einer kiesigen Füllschicht aufliegt. Eine stark gestörte Schicht über dem Fußboden enthielt einige Bohlen, die als letzte nicht mehr wiederverwendete Bauelemente des Fachwerkhäuses anzusehen sind. Ferner zeugen Ziegel vom Typ Mönch-Nonne von der ehemaligen Dachbedeckung des Hauses. In dieser Abbruchschicht lagen ein vollständiges Pferdeskelett und ein schlechter erhaltenes Rinderskelett. Die höher liegenden Schichten waren im gesamten Südostteil der Grabung bereits durch jüngere Bodeneingriffe und Unterkellerungen zerstört.

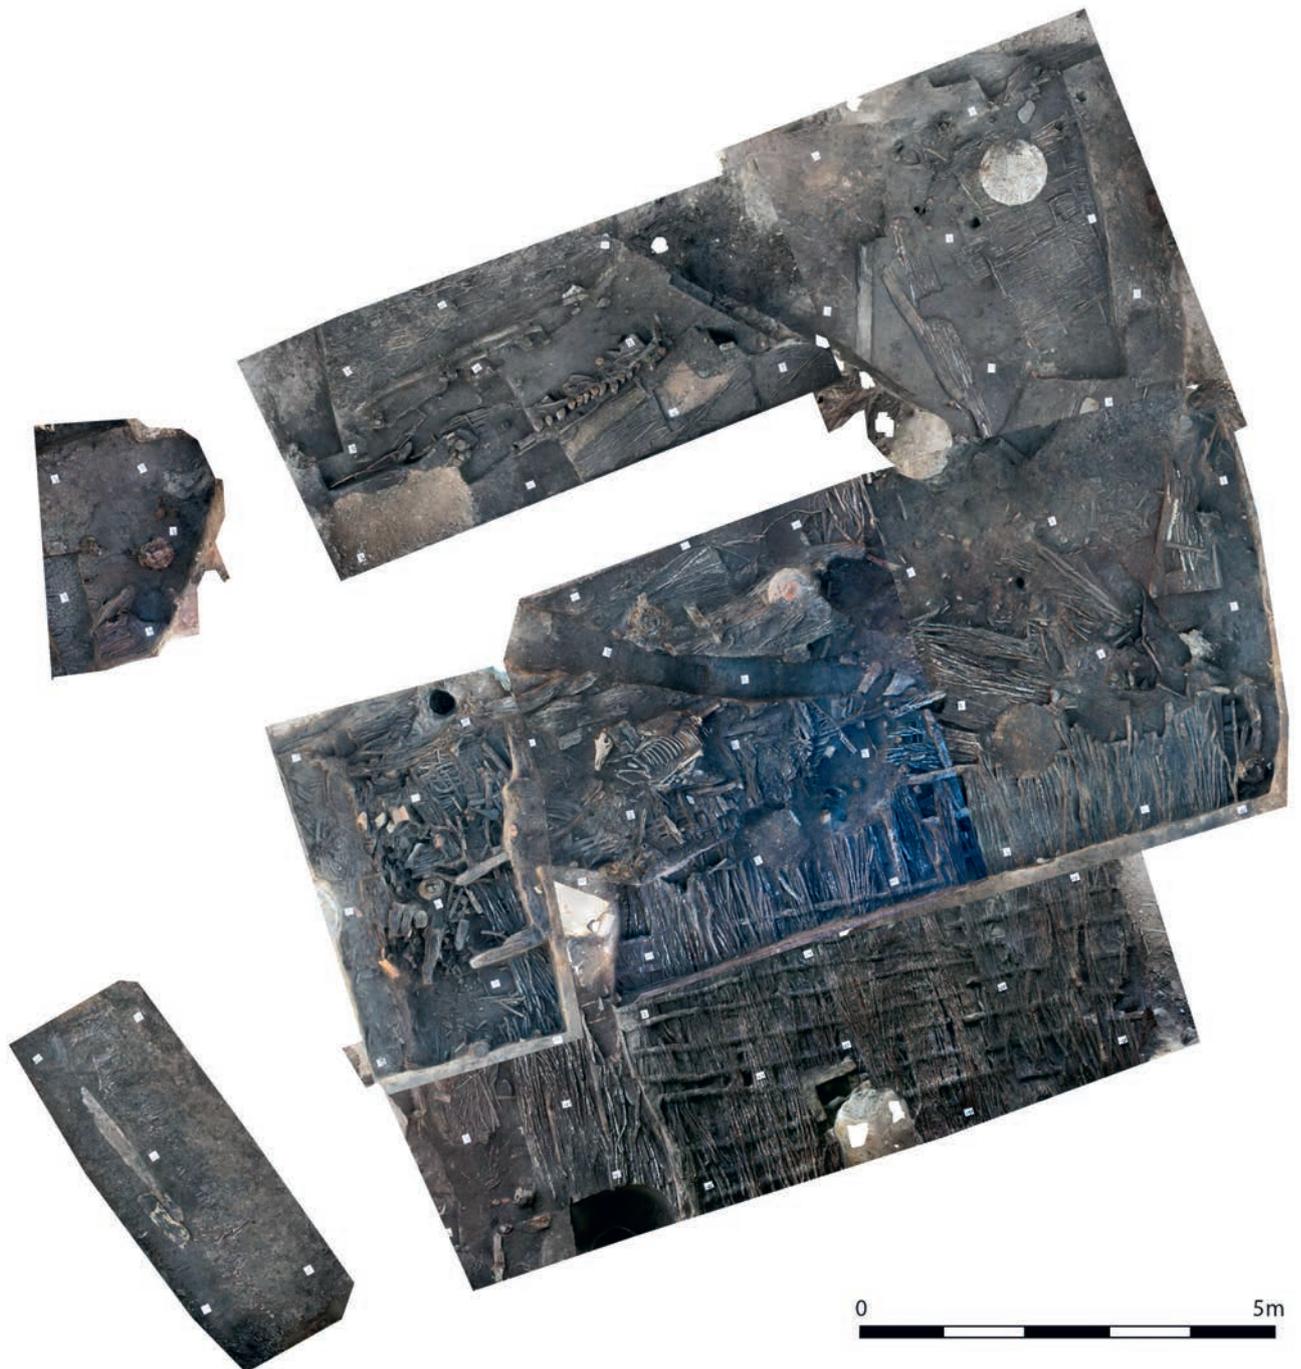
Abb. 5 Gesamtfoto (SfM) vom Holzbefund im Südostteil (Foto: Archäologie am Hellweg eG/U. Holtfester).

dieses Areals (Abb. 5). Sie ist stratigrafisch etwas jünger als die Befestigungen im nördlichen und westlichen Teil. Die Basis bilden hier zwei quer zueinander liegende Lagen naturbelassener bis zu 5 m langer Birkenstämmen. Die Nord-Süd-ausgerichteten Stämme der untersten Schicht weisen durchschnittliche Abstände von ca. 1,50 m zueinander auf. Darüber wurden im rechten Winkel mit wesentlich dichteren Abständen von nur 0,30 m bis 0,40 m weitere Birkenstämmen verlegt. Dieses Grundgerüst wurde flächendeckend mit Weidenruten bedeckt, die sich eng an die Birkenstämmen schmiegen und die Rundungen zum Teil übernehmen. Auch die Birkenstämmen der oberen Lage sind an den Stellen, wo sie auf den unteren Stämmen aufliegen, regelrecht eingedrückt. Insgesamt macht diese Fläche deshalb den Eindruck eines länger begangenen Fußbodens. In keinem Fall konnten irgendwelche Befestigungen, sei es aus Fasern oder Nägeln nachgewiesen werden. Zur Fixierung der Konstruktion wurden lediglich einzelne Staken in den Boden gerammt. Die Birkenstämmen weisen gebeilte Enden auf. Die Gesamtbreite der Konstruktion beläuft sich auf ca. 8,30 m, wobei sie im Süden von der Spundwand abgeschnitten wurde.

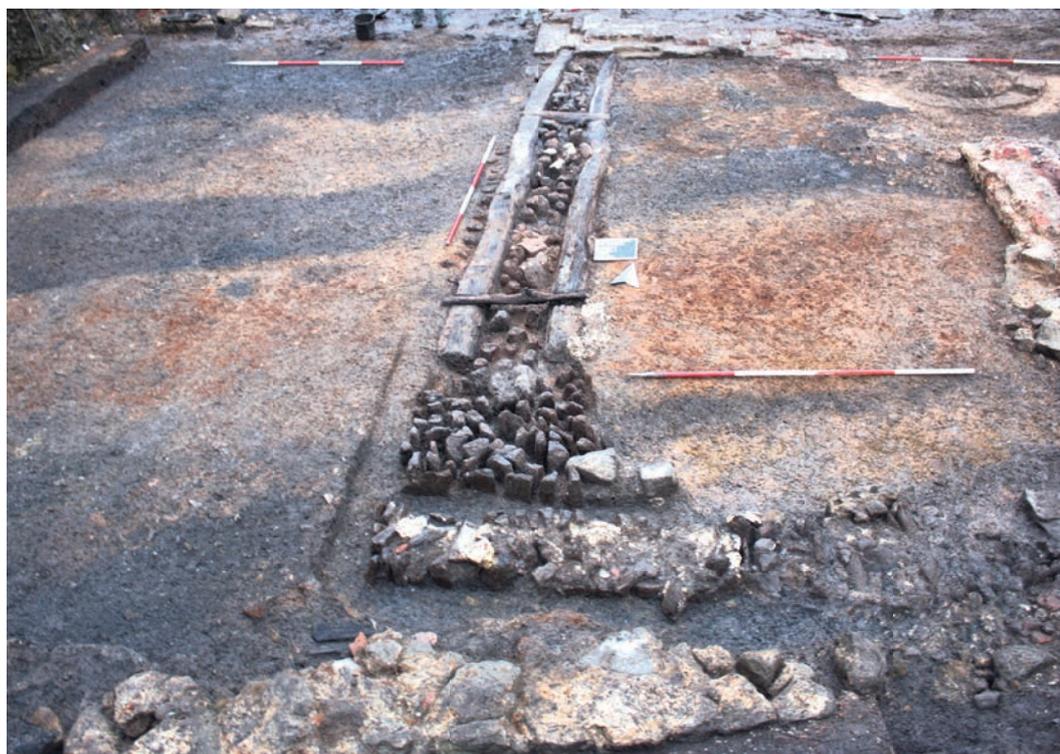
Abb. 6 Foto vom barocken Fundament mit Pfahlgründung (Foto: Archäologie am Hellweg eG/U. Holtfester).

Im 16./17. Jahrhundert wurde hier ein großes Gebäude mit einem Fundament mit einer aufwendigen Pfahlgründung errichtet (Abb. 6). Hierfür mussten mehrere hundert Rundhölzer senkrecht in den Boden gerammt werden. Zwischen Pfahlgründung und Bruchsteinfundament lag eine Holzkonstruktion aus zwei über 6 m langen Balken, die durch Querbalken miteinander verbunden waren. Dieses Gebäude berücksichtigt die im Urkataster verzeichneten Baufluchten, muss aber noch vor dessen Erstellung abgerissen worden sein, da es dort nicht mehr verzeichnet ist. Der Verlauf seiner Südmauer ist identisch mit der nördlichen Grundstücksgrenze des im Südostteil erfassten mittelalterlichen Grundstücks. Die im 13./14. Jahrhundert erschlossenen und
