Gefährliches Geschäft? Eine Örtlichkeit der Hattinger Isenburg

Ennepe-Ruhr-Kreis, Regierungsbezirk Arnsberg

Wolfram Essling-Wintzer,
Jürgen Uphues,
Kim Wegener

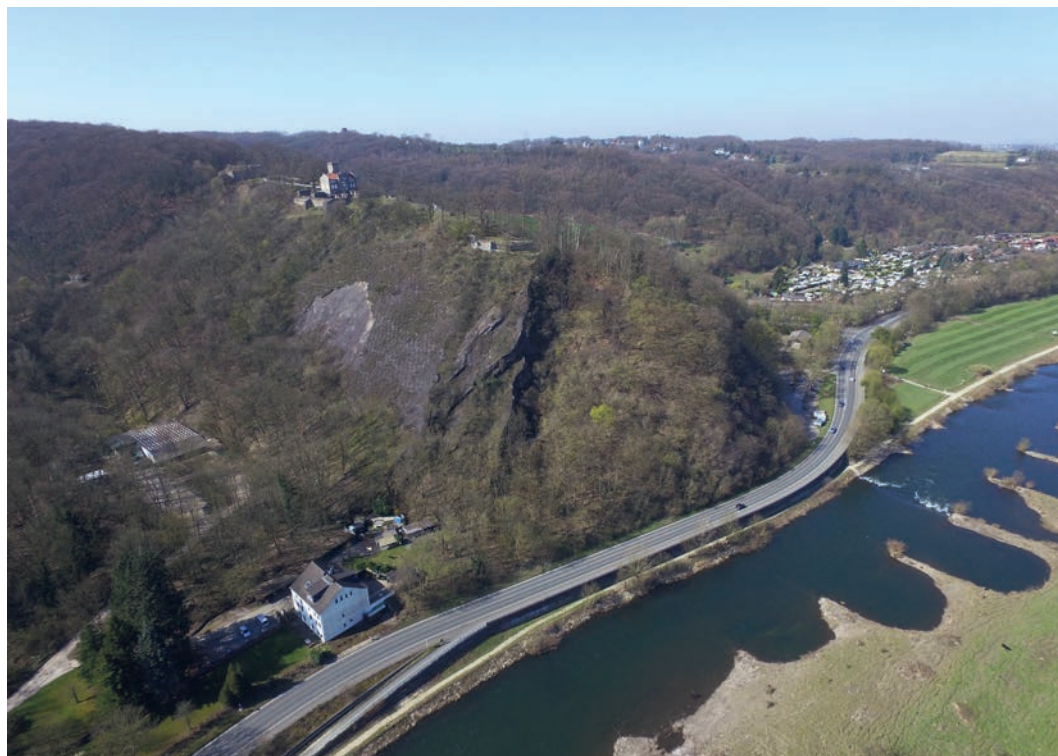
Abb. 1 Luftbild der Isenburg von Osten. Deutlich erkennbar sind die Spornanlage der Burg über der Ruhr mit dem aus dem 19. Jahrhundert stammenden Haus Custodis sowie die durch den Steinbruch bewirkten Schäden an der südlichen Bergflanke (Foto: LWL-Archäologie für Westfalen/ R. Klostermann).

Die Isenburg (Burg Isenberg) liegt ca. 5 km südwestlich der Stadt Hattingen auf dem Sporn des sich ca. 80 m über die Ruhr erhebenden Isenberges (Abb. 1). Sie besteht aus einer jeweils 120 m langen Unter- und Oberburg und weist eine umbaute Fläche von etwa 9300 m² auf. Die Grafen von Altena haben um 1193/1194 mit dem Bau begonnen, zerstört wurde sie im Winter 1225/1226 nach einem Konflikt, der für den Erzbischof von Köln tödlich endete. Weitere Zerstörungen entstanden durch einen Steinbruchbetrieb im 19./20. Jahrhundert, dem fast die gesamte Südostseite der Burg zum Opfer fiel. Die nicht wieder überbauten Ruinenreste wurden 1969–1989 von einer archäologischen Schülerarbeitsgemeinschaft freigelegt. Dabei konnten im nordwestlichen Ringmauerabschnitt zehn Entsorgungsschächte festgestellt und durch Aufmauerungen gesichert werden. Erst 1974 gelang es, einen dieser Schächte am Ende eines Mauergangs funktional einer Abtrittanlage zuzuordnen. Die hier interessierende Abtrittanlage in der westlichen Ringmauer der Unterburg war seit Jahren bekannt und zeichnete sich auf der Außenseite des zerstörten Ringmauerwerks ab. Innenseitig verhinderte eine ca. 120 Jahre alte Buche, die nun als Gefahrenbaum gefällt werden musste, weitere Untersuchungen (Abb. 2). Da die vertrocknenden Wurzelstränge die umschlossenen Mauerreste zunehmend freigaben und sich Materialver-

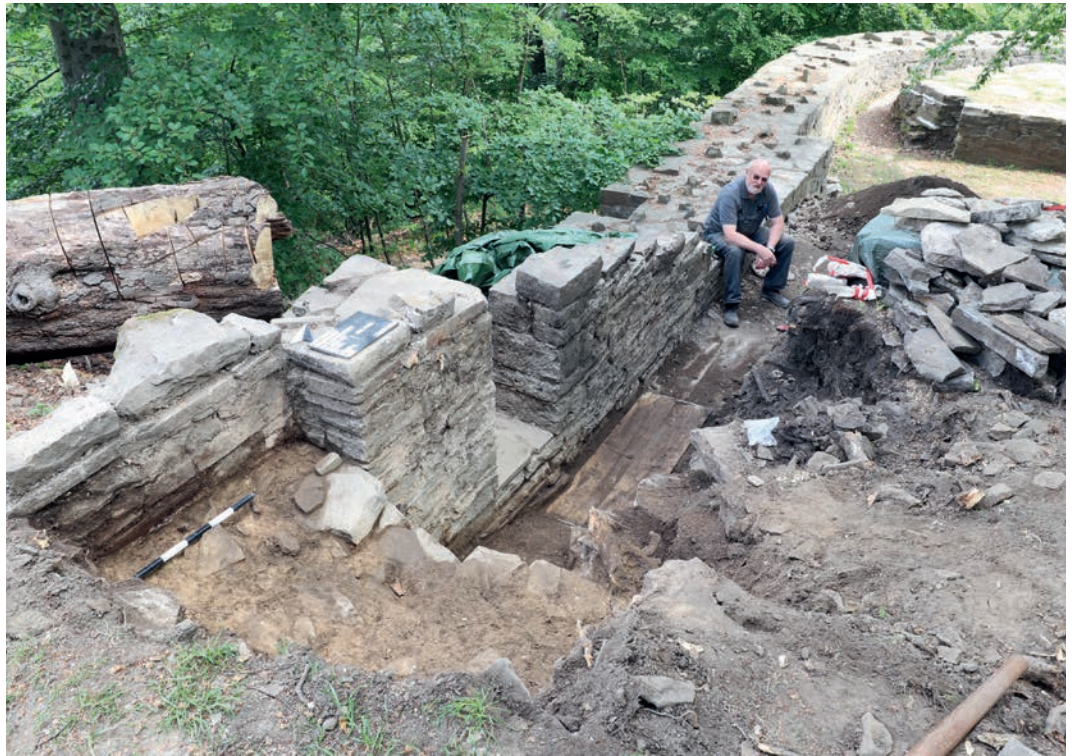
Abb. 2 Blick von Süden auf das neu freigelegte Ringmauerstück. Links im Bild die gefällte Buche (Foto: LWL-Archäologie für Westfalen/W. Essling-Wintzer).

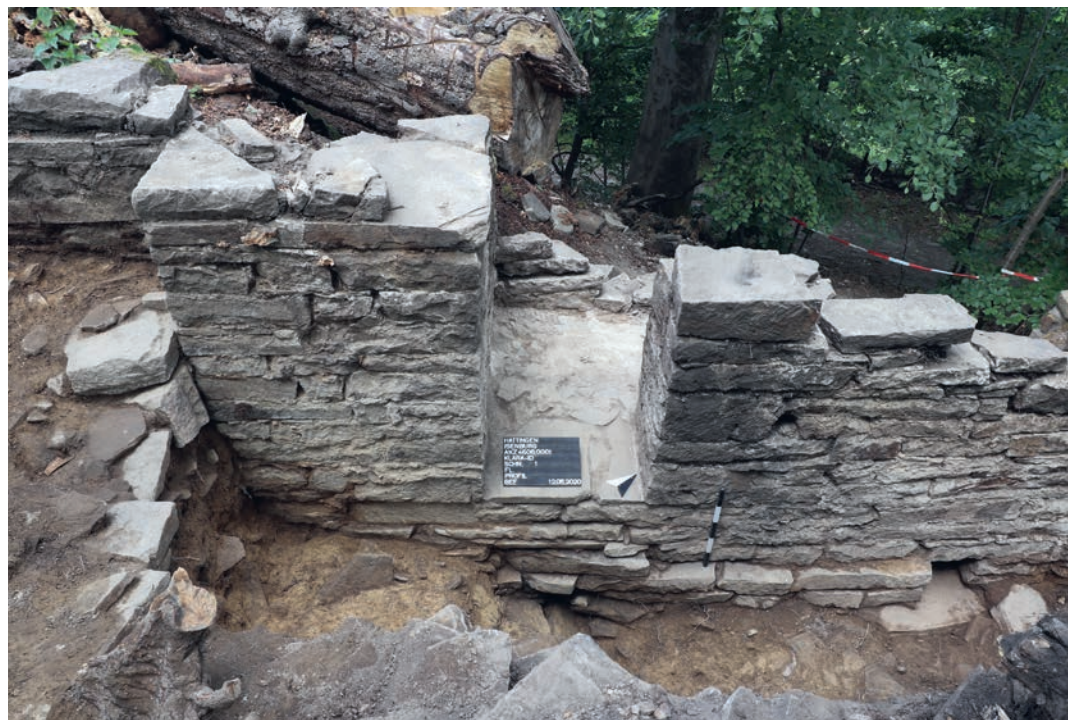
Abb. 4 Sorgfältig bearbeitetes Mauerwerk des Aufgehenden über dem Ablaufkanal im Fundamentbereich (Foto: LWL-Archäologie für Westfalen/W. Essling-Wintzer).

Hinsichtlich der Frage, ob die Latrinen zu einem hier gelegenen Gebäude gehörten, können folgende Befunde Antwort geben: Die burgseitige Mauerwerksfront ist sauber auf Sicht gearbeitet (Abb. 4 und 5). Gemauerte Binnen- wie Außenwände banden nicht in sie ein. Hinweise auf eventuell angesetzte Fachwerkwände ließen sich nicht dokumentieren. Dagegen verweist ein Ablaufkanal, dessen Sohle 0,70 m unterhalb des Fußbodens der Latrine liegt, auf die Notwendigkeit zur Entsorgung von Oberflächenwasser. Ein Blick auf den Wandaufriß verdeutlicht die Situation: Die Oberkante des Abwasserkanals entspricht dem Ansatz des aufgehenden Mauerwerks, das der ehemaligen Geländeoberkante folgt. Im offenen Hofbereich vor den Abtritten sammelte demnach ein offener oder teilabgedeckter Kanal Oberflächenwasser, das von den höhergelegenen Vorburgarealen im Südwesten hangab-

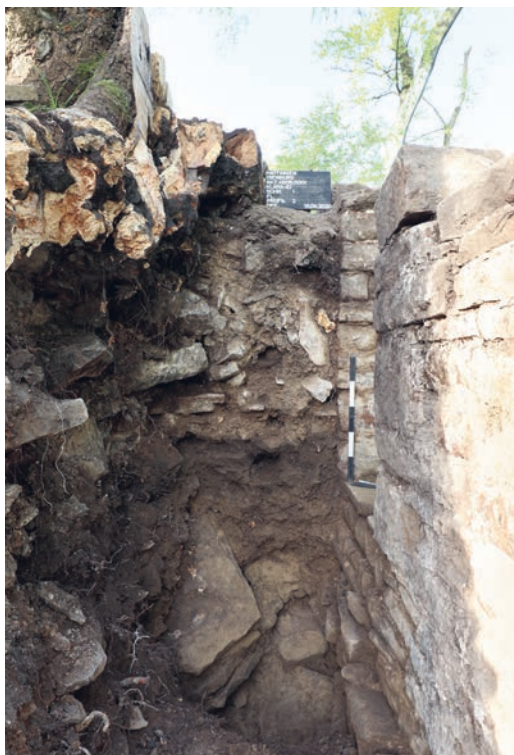
Abb. 5 Natürlich gelagerter Hangschutt, Baugrube, humose Auffüllung und Mauerabbruchschutt unter dem Wurzelstock der gefällten Buche (Foto: LWL-Archäologie für Westfalen/W. Essling-Wintzer).
