Gefährliches Geschäft? Eine Örtlichkeit der Hattinger Isenburg

Ennepe-Ruhr-Kreis, Regierungsbezirk Arnsberg

Wolfram Essling-Wintzer,
Jürgen Uphues,
Kim Wegener

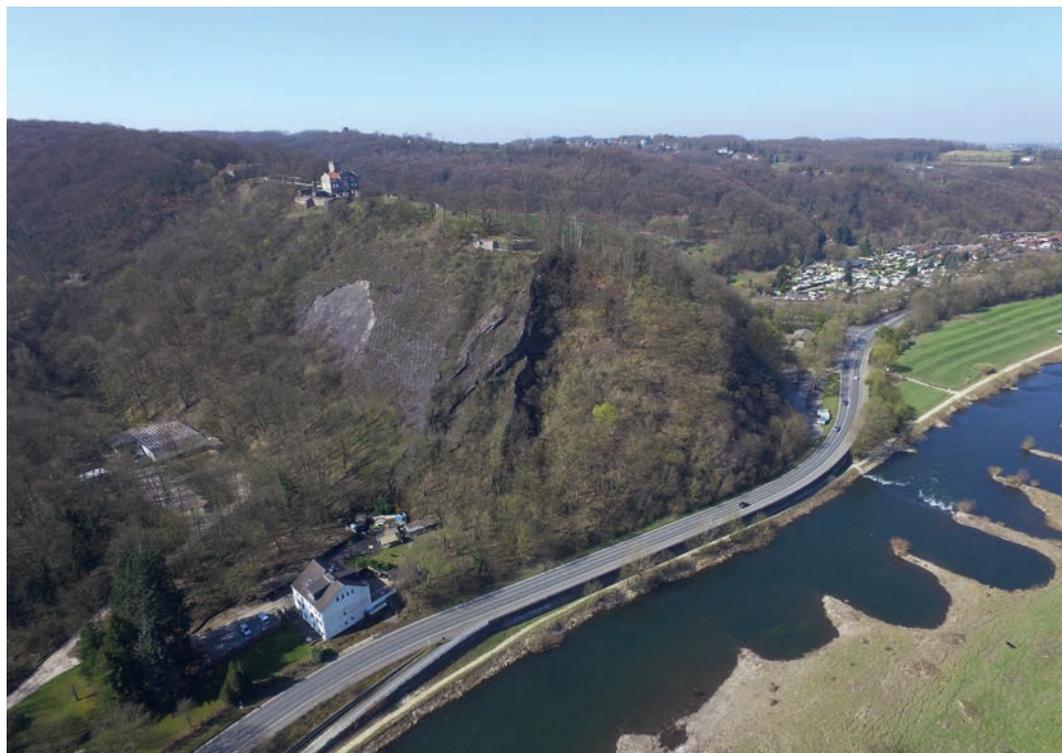
Abb. 1 Luftbild der Isenburg von Osten. Deutlich erkennbar sind die Spornanlage der Burg über der Ruhr mit dem aus dem 19. Jahrhundert stammenden Haus Custodis sowie die durch den Steinbruch bewirkten Schäden an der südlichen Bergflanke (Foto: LWL-Archäologie für Westfalen/ R. Klostermann).

Die Isenburg (Burg Isenberg) liegt ca. 5 km südwestlich der Stadt Hattingen auf dem Sporn des sich ca. 80 m über die Ruhr erhebenden Isenberges (Abb. 1). Sie besteht aus einer jeweils 120 m langen Unter- und Oberburg und weist eine umbaute Fläche von etwa 9300 m² auf. Die Grafen von Altena haben um 1193/1194 mit dem Bau begonnen, zerstört wurde sie im Winter 1225/1226 nach einem Konflikt, der für den Erzbischof von Köln tödlich endete. Weitere Zerstörungen entstanden durch einen Steinbruchbetrieb im 19./20. Jahrhundert, dem fast die gesamte Südostseite der Burg zum Opfer fiel. Die nicht wieder überbauten Ruinenreste wurden 1969–1989 von einer archäologischen Schülerarbeitsgemeinschaft freigelegt. Dabei konnten im nordwestlichen Ringmauerabschnitt zehn Entsorgungsschächte festgestellt und durch Aufmauerungen gesichert werden. Erst 1974 gelang es, einen dieser Schächte am Ende eines Mauergangs funktional einer Abtrittanlage zuzuordnen. Die hier interessierende Abtrittanlage in der westlichen Ringmauer der Unterburg war seit Jahren bekannt und zeichnete sich auf der Außenseite des zerstörten Ringmauerwerks ab. Innenseitig verhinderte eine ca. 120 Jahre alte Buche, die nun als Gefahrenbaum gefällt werden musste, weitere Untersuchungen (Abb. 2). Da die vertrocknenden Wurzelstränge die umschlossenen Mauerreste zunehmend freigaben und sich Materialver-

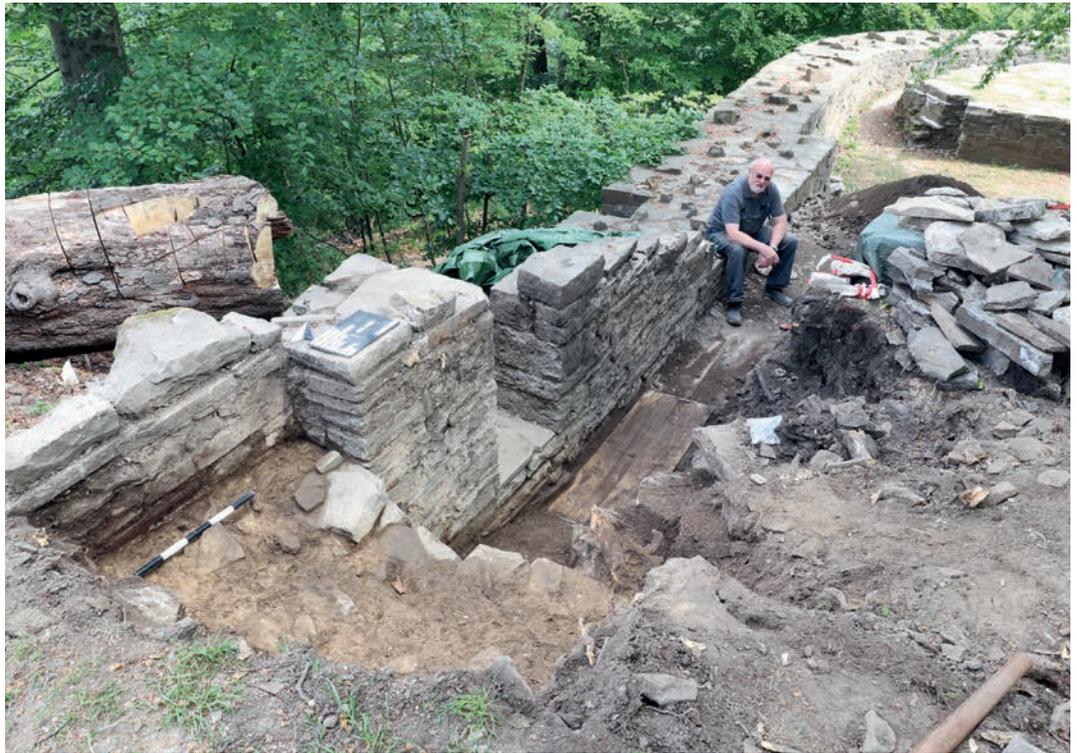
Abb. 2 Blick von Süden auf das neu freigelegte Ringmauerstück. Links im Bild die gefällte Buche (Foto: LWL-Archäologie für Westfalen/W. Essling-Wintzer).

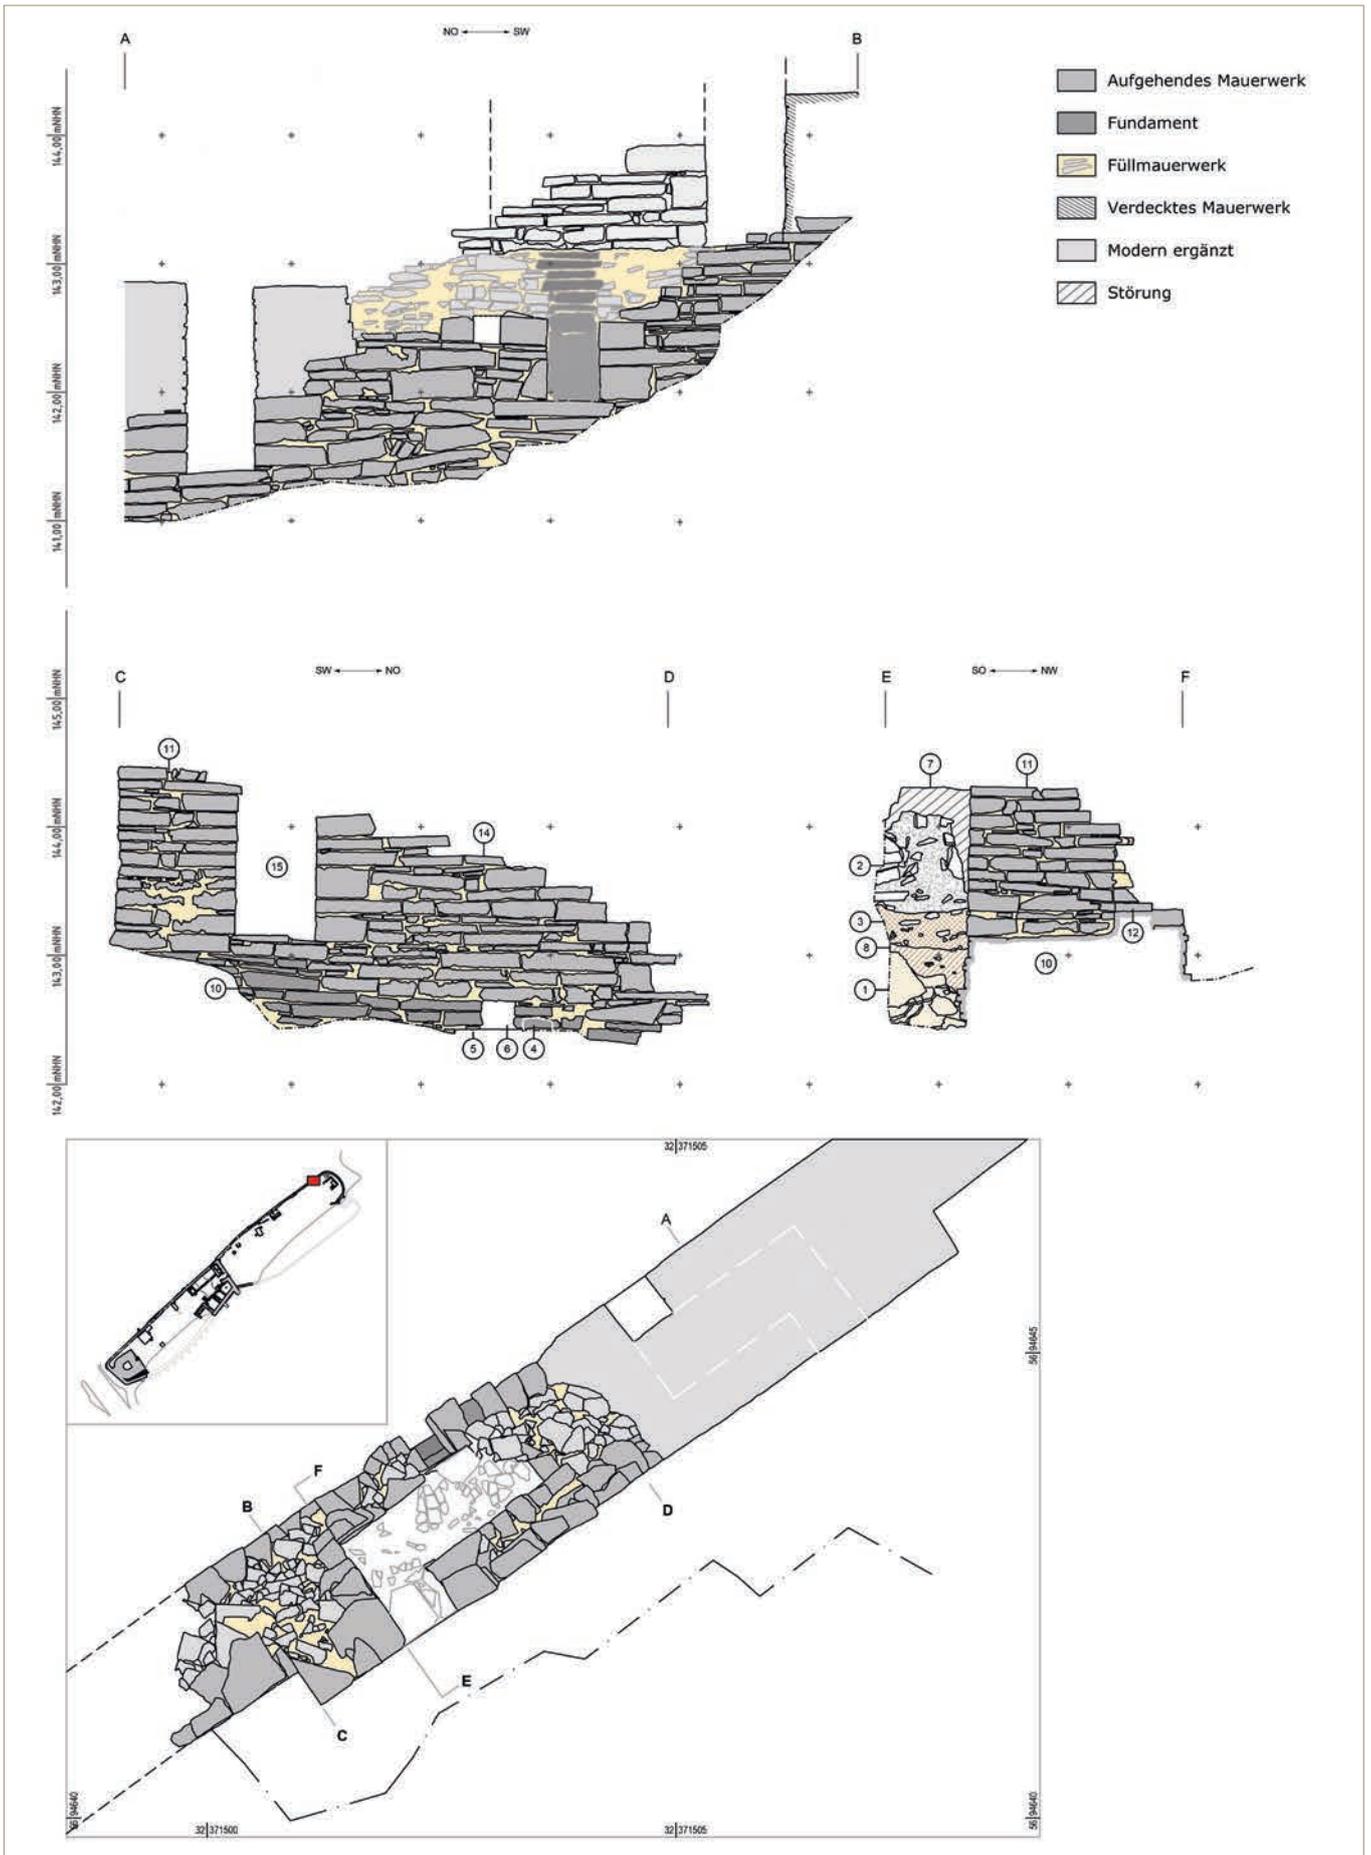
Abb. 3 (rechte Seite) Steingerechte Aufmaße. Oben: Ansicht der Feldseite; mittig: burgseitige Ansicht und Schnitt; unten: Aufsicht mit Lagebestimmung (Grafik: LWL-Archäologie für Westfalen/W. Essling-Wintzer, S. Leenen).

Die fragliche Abtrittanlage verbirgt sich innerhalb eines 8,40 m langen Mauerabschnittes im nordwestlichen Teil der Vorburg, der sich durch seine größere Stärke deutlich von der übrigen, knapp 1,5 m starken Ringmauer abhebt. Bedingt ist dies durch zwei in dem Mauerwerk untergebrachte Abortkammern, von denen die westliche soweit erhalten geblieben ist, dass sich ihre Dimensionen zuverlässig rekonstruieren lassen (Abb. 3).

Mit einer Länge von 2,15 m und einer Tiefe von 0,70 m verfügte die Kammer, ausgenommen den Eingang, über eine Grundfläche von 1,5 m². Der zugehörige Entsorgungsschacht verortet den Abtritt in der blickgeschützten Nordostecke der Kammer, deren Wände zwar nur noch bis zu 1,20 m hoch erhalten sind, die aber sicherlich über Stehhöhe verfügte. Auf weitere bauliche Details lässt der Entsorgungsschacht schließen, der einen Querschnitt von 0,40 m × 0,30 m aufweist und dessen Rückwand sich mit einem Anstiegswinkel von 97° von außen nach innen neigt. Beidseitig ist er von Kragsteinen eingefasst, die um etwa 0,15 m über die äußere Mauerwerksflucht vorspringen. Die feldseitige Mauerwerksschale bauchte also auf Höhe der Latrine aus, um das Platzangebot im Inneren der

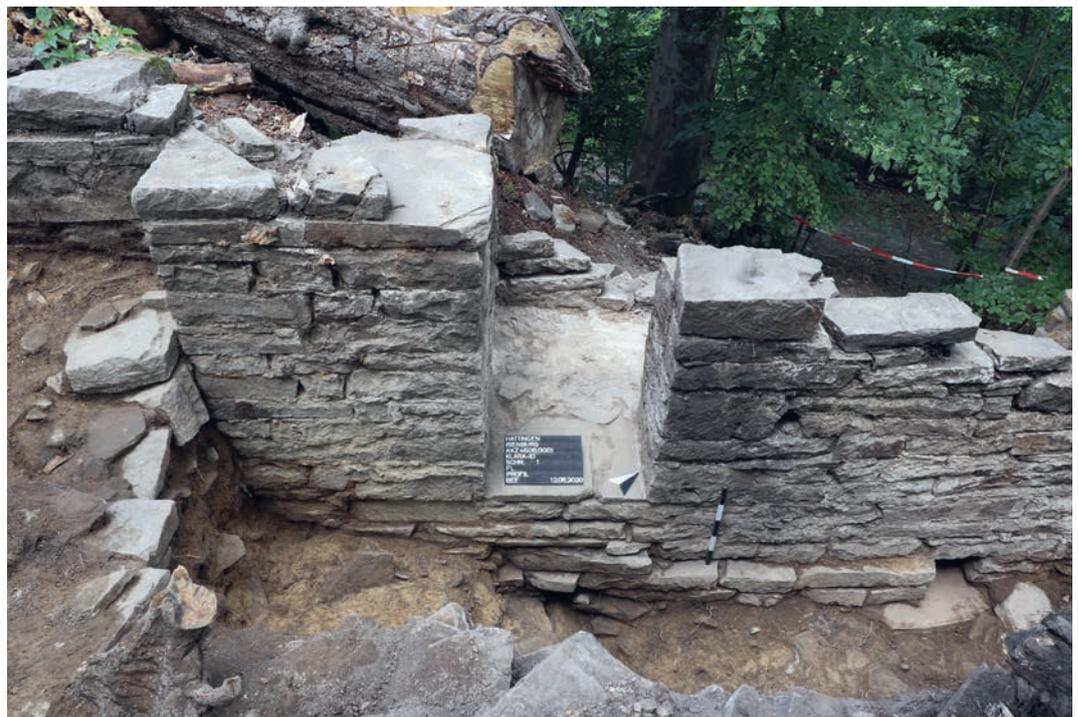
Abb. 4 Sorgfältig bearbeitetes Mauerwerk des Aufgehenden über dem Ablaufkanal im Fundamentbereich (Foto: LWL-Archäologie für Westfalen/W. Essling-Wintzer).

Hinsichtlich der Frage, ob die Latrinen zu einem hier gelegenen Gebäude gehörten, können folgende Befunde Antwort geben: Die burgseitige Mauerwerksfront ist sauber auf Sicht gearbeitet (Abb. 4 und 5). Gemauerte Binnen- wie Außenwände banden nicht in sie ein. Hinweise auf eventuell angesetzte Fachwerkwände ließen sich nicht dokumentieren. Dagegen verweist ein Ablaufkanal, dessen Sohle 0,70 m unterhalb des Fußbodens der Latrine liegt, auf die Notwendigkeit zur Entsorgung von Oberflächenwasser. Ein Blick auf den Wandaufriß verdeutlicht die Situation: Die Oberkante des Abwasserkanals entspricht dem Ansatz des aufgehenden Mauerwerks, das der ehemaligen Geländeoberkante folgt. Im offenen Hofbereich vor den Abtritten sammelte demnach ein offener oder teilabgedeckter Kanal Oberflächenwasser, das von den höhergelegenen Vorburgarealen im Südwesten hangab-

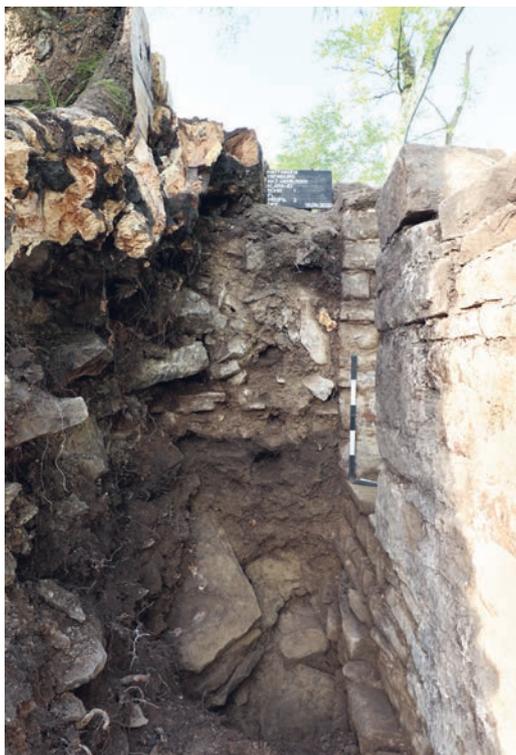
Abb. 5 Natürlich gelagerter Hangschutt, Baugrube, humose Auffüllung und Mauerabbruchschutt unter dem Wurzelstock der gefällten Buche (Foto: LWL-Archäologie für Westfalen/W. Essling-Wintzer).
