## Im Herzen der Stadt – der Marktplatz in Dülmen

Kreis Coesfeld, Regierungsbezirk Münster

Gerard Jentgens,  
Cornelia Kneppel

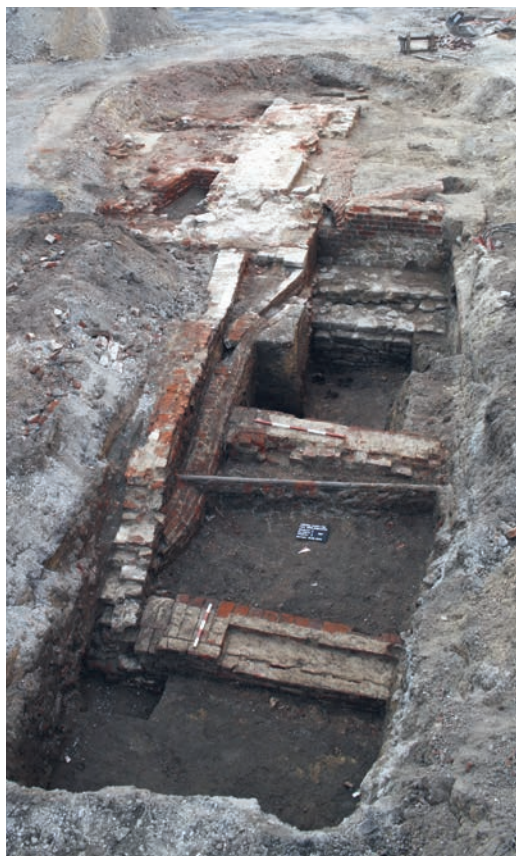
Abb. 5 Grabungen 2018 am Vredener Windmühlentor mit Blickrichtung nach Osten in den weiteren Verlauf der Windmühlenstraße. Jüngere Einbauten von Abwasserkanälen vermutlich aus dem 19. Jahrhundert sind bereits rückgebaut (Foto: LWL-Archäologie für Westfalen/ B. Grundmann).

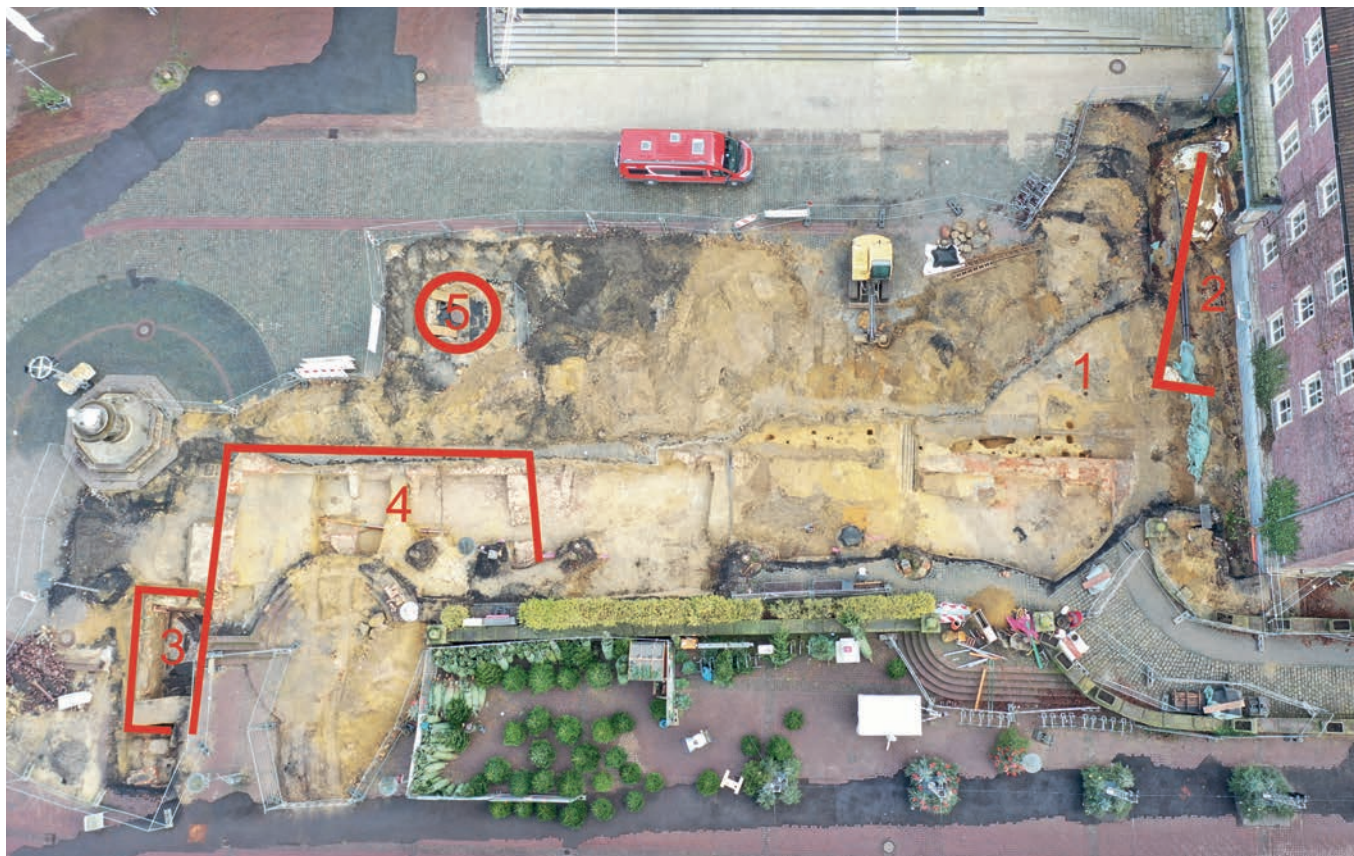
**Abb. 1** Luftbild der Grabungsfläche mit Eintragung der im Text erwähnten Befunde (Norden links). 1: alte Marktoberfläche; 2: historisches Rathaus; 3: Keller des 16. Jahrhunderts; 4: Apotheke von 1845; 5: Marktbrunnen (Foto/Grafik: Jentgens & Partner Archäologie/R. Machhaus).

Für die 2020 begonnenen archäologischen Untersuchungen auf dem Marktplatz Dülmens kann, trotz der Totalzerstörung 1945 und zweier Platzneugestaltungen in der Nachkriegszeit, ein überraschend positives Zwischenergebnis referiert werden (Abb. 1).

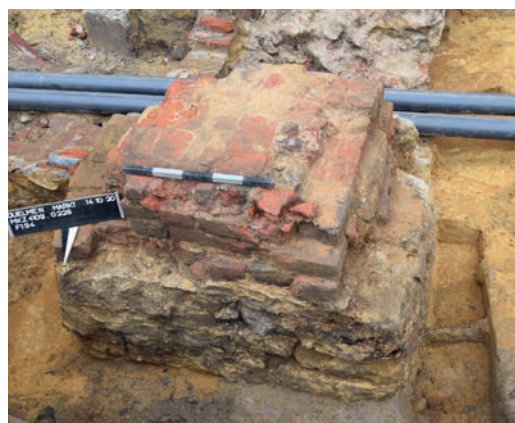
**Abb. 2** Pfeilerfundament an der Nordwestecke des alten Rathauses (Foto: Jentgens & Partner Archäologie/R. Machhaus).

ment, sondern man hatte ökonomisch bauend jeden Pfeiler mit jeweils einem Einzelfundament gegründet (Abb. 2). Anhand der Gründungstiefen lässt sich ein deutliches Gefälle der Marktfläche von Ost nach West nachvollziehen. Immerhin musste über die ca. 1,3 m × 1,4 m großen und noch 0,85 m tief reichenden kubischen Fundamentblöcke die Last eines zweigeschossigen Gebäudes abgetragen werden. Das Mauerwerk bestand dabei mehrheitlich aus großen grob gebrochenen Sandsteinen, teils mit Kantenlängen von mehr als 1 m, und kleinsteinigen Zwickelfüllungen in Kalkmörtel. Zum Aufgehenden, d. h. hier den Basen der sechseckigen Sandsteinpfeiler, leitete dann Mauerwerk aus großformatigen Backsteinen (Klosterformaten) über, die sicherlich lokal hergestellt wurden. So berichtet eine nicht viel spätere Quelle von der Reparatur eines städtischen Ziegelofens 1445.

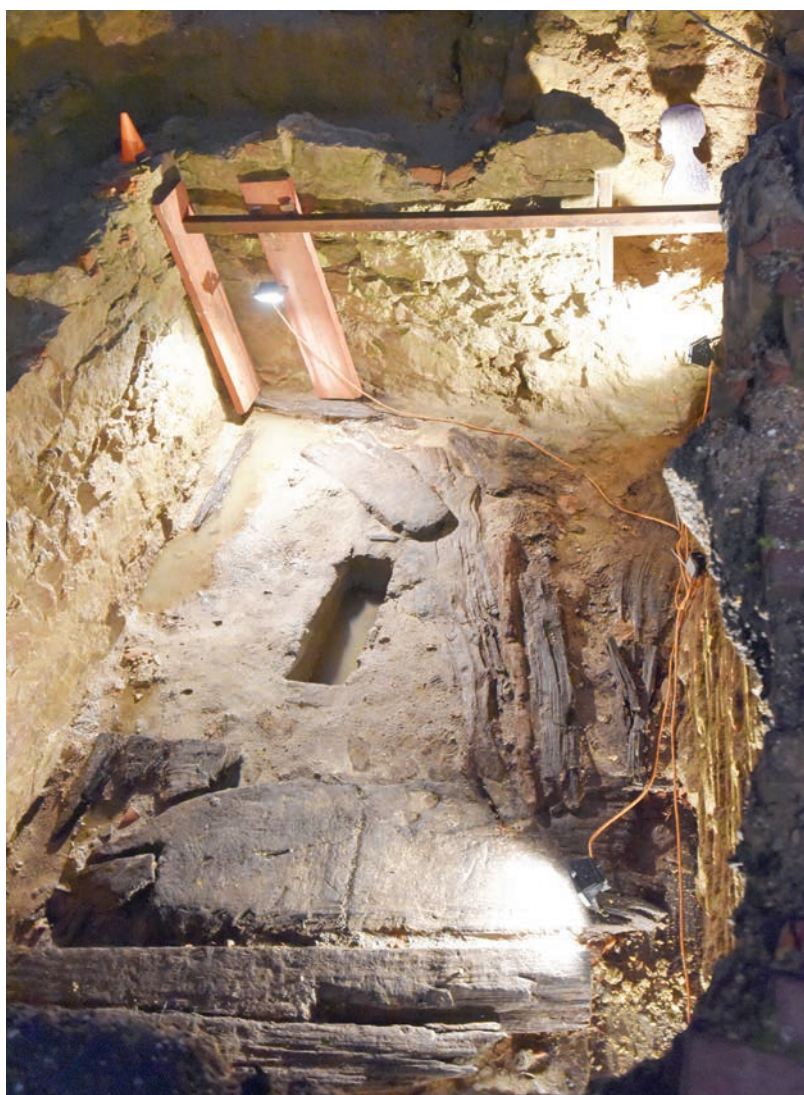
Abb. 3 Der Keller des 16. Jahrhunderts mit der Fensteröffnung; für die Besucher in den Abendstunden beleuchtet (Foto: Jentgens & Partner Archäologie/G. Jentgens).

Den Charakter eines auch nach Westen zur Marktstraße hin abgeschlossenen Platzes erhielt der Markt bis 1945 durch eine Häuserzeile von vier Parzellen. Wider Erwarten kam bei den Grabungen am nördlichen Ende der Zeile ein Keller zum Vorschein, der nach Norden weit über die im Urkataster angegebene Nordgrenze der Bebauung hinausreichte und die Flucht der gegenüberliegenden Tibergasse aufzunehmen schien. In Westostrichtung maß der noch 1,65 m tief reichende Keller 6,50 m, während für die Nordsüdausdehnung nur eine Mindestgröße von 3,50 m angegeben werden kann (Abb. 3). Im Süden durchschneidet

ein jüngerer Bau den Befund und die Ostwand durchbricht eine Fensteröffnung. Seine Wände wurden aus Bruchstein, lokalem Sand- und Schluffstein, gemischt mit Hohlpfannen- und Backsteinbruch aufgemauert. Die relativ geringe unregelmäßige Stärke der Mauer von 0,5 m deutet auf einen Fachwerkbau hin, dem wahrscheinlich ein aus der Verfüllung geborgener Abschnitt eines Ständers mit Aussparungen für ein eingezapftes Kopfband und einen durchgehälsten Deckenbalken zuzuordnen ist. Im feuchten Milieu blieb auch noch der Kellerboden aus Eichenbohlen verschiedener

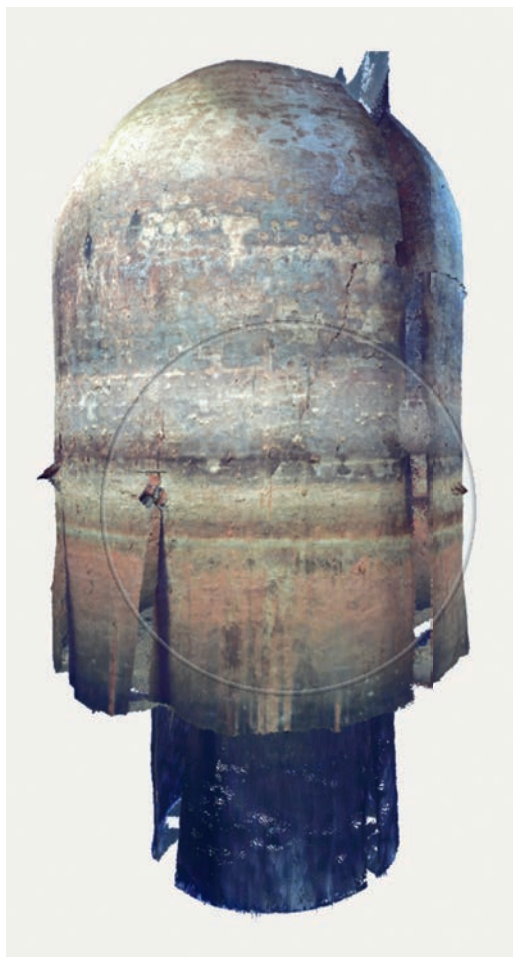
Abb. 4 Der Marktbrunnen. Laserscan im Schachtinneren (Höhe 7 m) (Grafik: Jentgens & Partner Archäologie/G. Jentgens).

zweiteiligen Aufbau aus einem überkuppelten Ziegelschacht von 3 m Innendurchmesser, der in 5 m Tiefe in einen zweiten Schacht mit reduzierter Weite übergeht (Abb. 4). Der obere Teil mit noch erhaltenem Saugrohr einer großen Schwengelpumpe ist sicher ins 18./19. Jahrhundert einzuordnen, während für den unteren Teil ein höheres Alter nur vermutet werden kann. Als man um 1900 in Dülmen begann moderne Wasserwerke und ein Leitungsnetz zu installieren, wurde der alte Marktbrunnen überflüssig und 1911 durch einen von der Bürgerschaft zum Stadtjubiläum gestifteten Zierbrunnen an anderer Stelle ersetzt.
