# Gerade noch gerettet: Die mittelalterliche Stadtmauer unter dem Asphalt von Soest

Kreis Soest, Regierungsbezirk Arnsberg

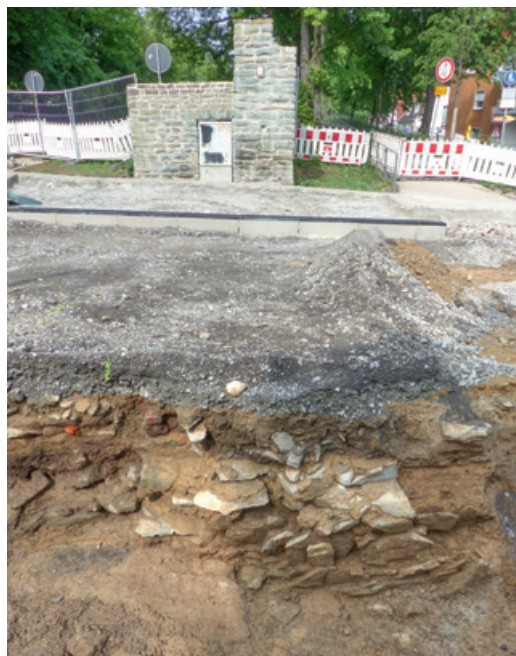
Abb. 2 Fundamente der Stadtbefestigung mit Torsituation, Blick nach Westen (Foto: Stadtarchäologie Soest/J. Ricken).

handelte sich offenbar um den unteren Aufbau der alten Umwehrung mit der Torsituation, wobei die Unterkante durch die Bautiefe nicht erreicht wurde (Abb. 2). Im untersten Planum, welches aus zeitlichen Gründen nur grob dokumentiert werden konnte, zeigte sich, dass das Fundament aus hochkant gestellten Steinen bestand und damit dem Fundamentaufbau eines Wallschnittes, der 2020 dokumentiert werden konnte, glich. Die Steinsetzungen am Ulrichertor konnten auf einer Länge von 3,00 m bis 3,20 m mit einer Stärke von 0,90 m bis 1,20 m erfasst werden. Im Ostprofil ist deutlich der Abschnitt der Mauer mit einer ungefähren Breite von 1,50 m zu erkennen. Interessant sind die südlich und nördlich sitzenden Steine, welche deutlich größer sind als die Steine der eigentlichen Mauer und vielleicht schon zur Torsituation gehören (Abb. 3).

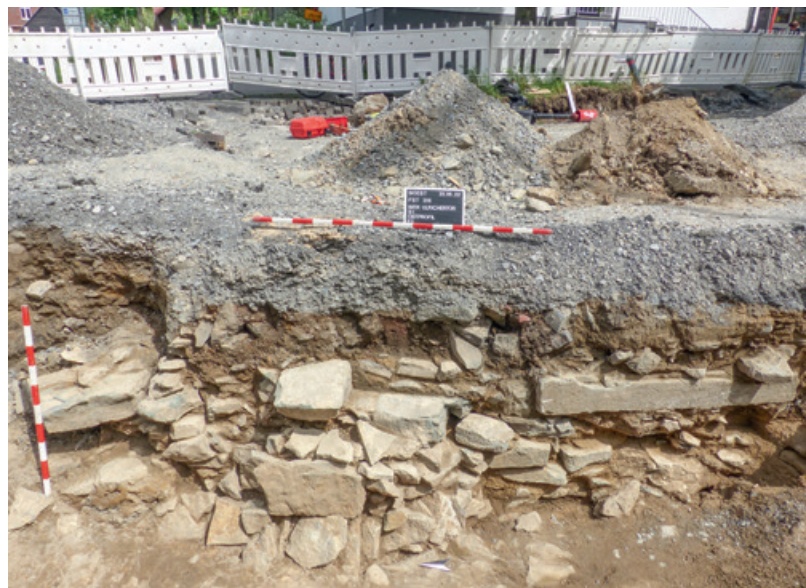
Abb. 3 Fundamente der Stadtbefestigung mit Torsituation, Blick nach Osten (Foto: Stadtarchäologie Soest/J. Ricken).

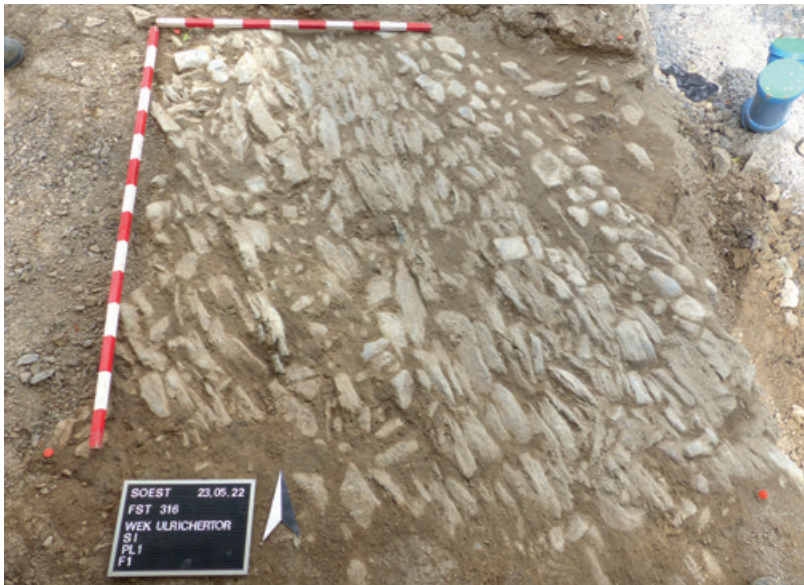
**Abb. 4** Pflaster unter der heutigen Straßenoberfläche (Foto: Stadtarchäologie Soest/J. Ricken).

Ebenfalls ließ sich ein Grünsandsteinpflaster ca. 0,70 m unter der heutigen Oberfläche dokumentieren (Abb. 4), das sich – sichtbar im Profil – über eine große Fläche im inneren Bereich der ehemaligen Umwehrung erstreckt. Im südöstlichen Teil der Baufläche rechnete man nun mit Spuren der ehemaligen Bastion, die Ausschachtungsarbeiten brachten hier aber aufgrund der geringeren Bautiefe keine Ergebnisse zu dieser Baustruktur zutage (Abb. 5).

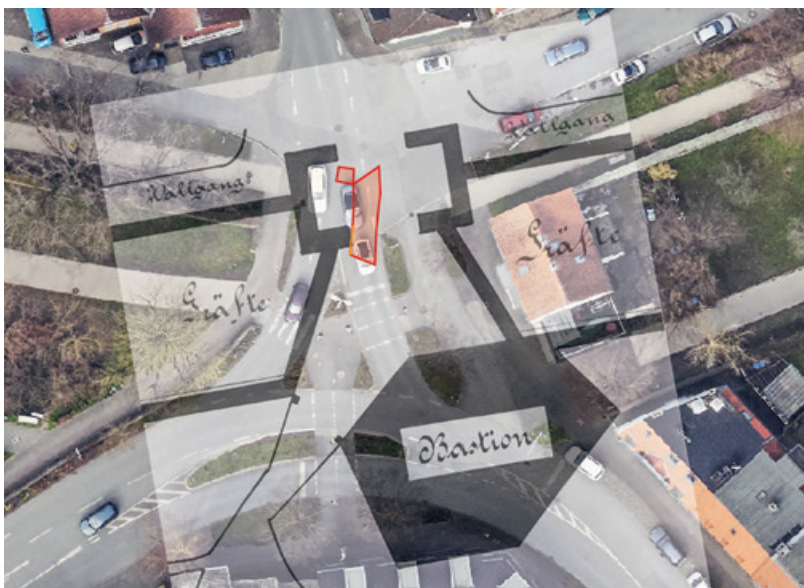
**Abb. 5** Luftbild des Ulrichertors mit Lage der Befunde (im roten Bereich) sowie dem Westprofil (orange) mit idealisierter Überlagerung der historischen Torsituation (Stadtplan von Soest aus dem 19. Jahrhundert, Rekonstruktion von W. Siebigk um 1935, Stadtarchiv Soest) (Grafik: Stadtarchäologie Soest/S. Beckmann).
