Die Berkel öffnet ihre Schleusen – zur Wiederentdeckung der Schiffsschleuse in Stadtlohn

Kreis Borken, Regierungsbezirk Münster

Sascha Müller

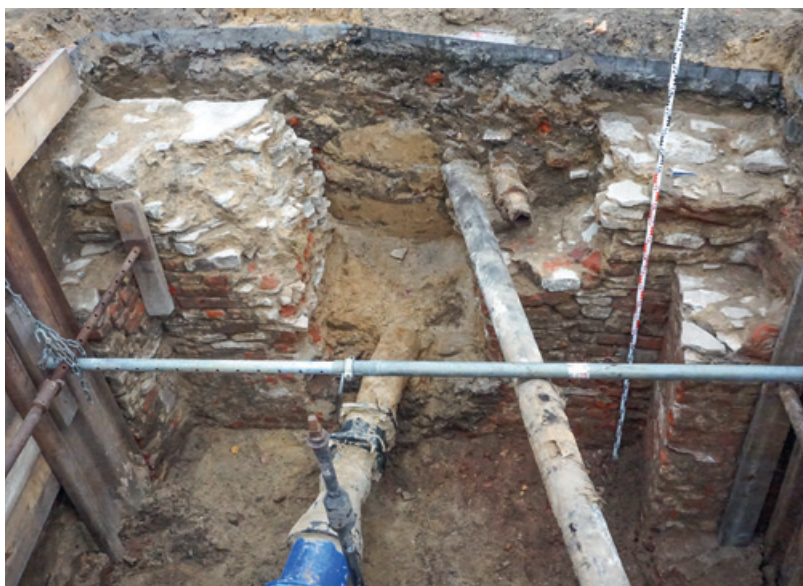
Abb. 5 Fundamentmauern der Brücke über den äußeren Stadtgraben. Der Mittelteil ist durch moderne Leitungen stark gestört. Vorne sind die etwas kleineren Stützmauern zu erkennen (Foto: Stadtarchäologie Münster/F. Hahn).

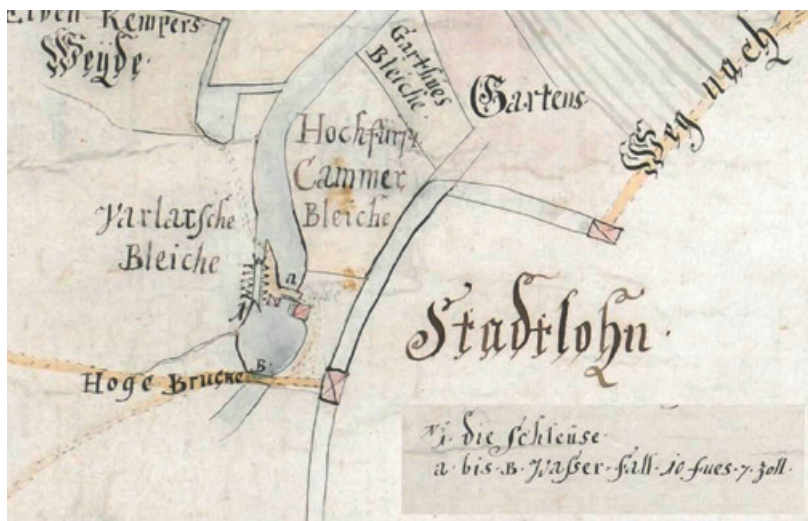
Abb. 1 Die Stadtlohner Mühle und Umgebung auf der Karte von Berteling 1766 (Grafik: Terhalle 1990, 74, Abb. 26, Original im Staatsarchiv Münster, Reg. Münster, Kartensammlung IV, 191).

Die Lage harmoniert mit der historisch bekannten Schleuse, die an der Stelle ab ca. 1772 errichtet wurde (Abb. 1). Sie war im Zuge des Ausbaus der Berkel entstanden, um Anschluss an die niederländischen Häfen zu gewinnen. Pläne hierzu gab es schon seit der Mitte des 17. Jahrhunderts; inwieweit das Projekt bereits zu diesem Zeitpunkt in Stadtlohn Gestalt annahm, ist unklar. Mitte des 18. Jahrhunderts erfuhren die Bemühungen wieder einen Auf-

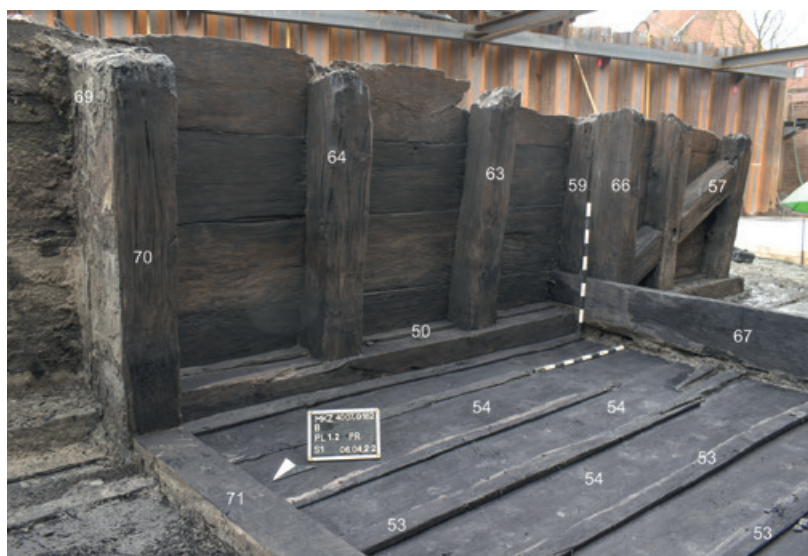
Abb. 2 Innenansicht des Aufbaus der Schleuse mit Befundnummern (Foto: Archaeologie.de/S. Müller).

Die Schleuse war segmentartig aufgebaut. Im folgenden Abschnitt werden zum besseren Verständnis die Befundnummern eines exem-

plarischen Segments angegeben (**Abb. 2**): An den Enden jedes Segments war im Planum, quer zur Verlaufsrichtung, ein rechteckiger, 0,30–0,36 m starker Eichenbalken (Bef.-Nr. 67/71) eingebracht. Auf dem dokumentierten Südostende dieser Balken stand jeweils – mittels einer Zapfverbindung befestigt – ein rechteckiger Eichenpfosten (Bef.-Nr. 66/70) mit einer Stärke zwischen 0,25 m und 0,29 m. Die beiden Balken am Boden gingen im rechten Winkel gegen einen weiteren rechteckigen, ca. 0,28 m breiten Balken (Bef.-Nr. 50), sodass ein Raum entstand. Auf diesem Balken waren in unregelmäßigen Abständen Eisennägel mit rechteckigem Kopf eingeschlagen, deren Funktion unklar ist. Da diese sehr massiv waren, könnten sie als Poller zum Befestigen der Schiffe während des Schleusens gedient haben. Der beschriebene Raum war mit gesägten Holzdielen (Bef.-Nr. 54) ausgelegt, die Zwischenfugen waren mit oberhalb angenagelten Dielen (Bef.-Nr. 53) abgedeckt. Auf dem Balken 50 waren regelmäßig vier rechteckige Eichenpfosten mittels Zapfverbindung aufgesetzt, die äußeren beiden (Bef.-Nr. 59/69) standen mit den Pfosten 66/70 in einer Flucht, sodass an den Segmentenden eine Doppelpfostenkonstruktion entstand; diese Pfosten waren nicht miteinander verbunden. Die Konstruktion aus den Holzpfosten 59, 63, 64 und 69 trug eine waagrecht gesetzte Spundwand in der Art eines Blockhausprofils, die mittels Nägeln mit einer Kopfbreite von 2,00 cm bis 2,50 cm an diesen befestigt war. Die entstandenen Fugen waren durch Holzbretter abgedeckt, die Befestigung an der Spundwand erfolgte durch im Zickzack gesetzte Eisennägel mit 1,00 cm breitem Kopf (**Abb. 3**). In jedem zweiten Segment war zusätzlich ein Querbalken eingesetzt, der der Konstruktion mehr Stabilität verlieh (Bef.-Nr. 57), die Außenwand der Schleusen-kammer war mit Lehm abgedichtet. Wahrscheinlich wurde die Südwestgrenze des Befundes erreicht, im Planum war hier ein zusätzlicher Schrägbalken eingebracht. Südlich am Beginn ansetzend lag eine südöstlich orientierte Holzkonstruktion aus Balken und Spundwänden, die mit dem Kanal im Verbund stand. Sie war vergleichsweise stark vergangen, eine Aussage über die Funktion ist schwierig. Sinnvoll wäre eine Interpretation als unteres Schleusen-haupt (Unterhaupt), welches als Schiebe- oder Stemmtor ausgeführt war.

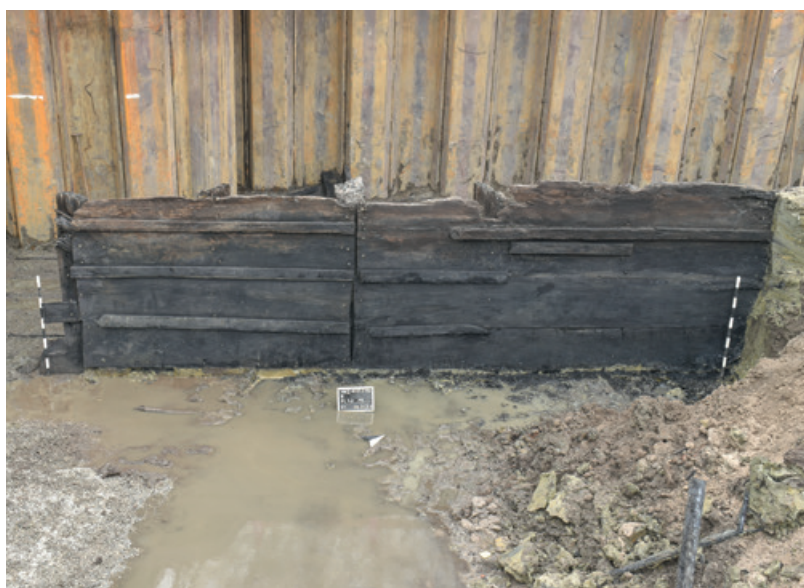
Abb. 3 Außenansicht der Struktur (Foto: Archaeologie.de/S. Müller).

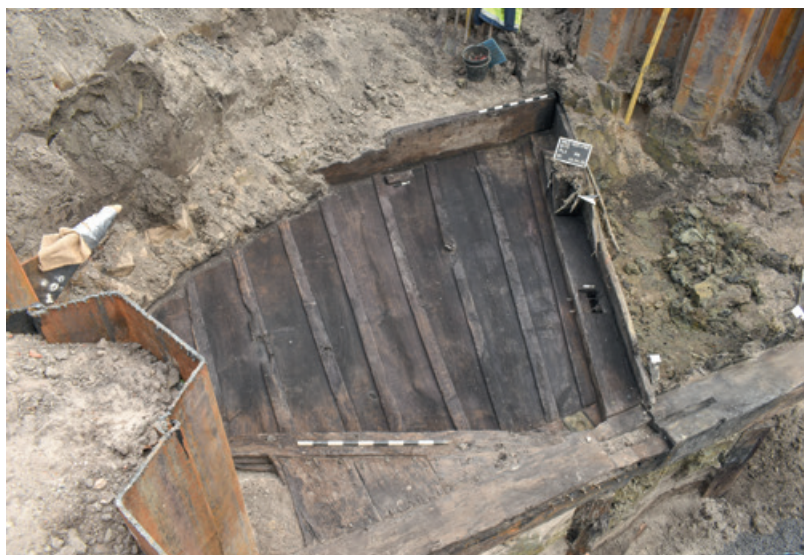
Abb. 4 Potenzielles Oberhaupt der Schleuse. Westlich setzte die Schleusenammer an, die hier bereits zurückgebaut ist (Foto: Archaeologie.de/S. Müller).

mentierte Struktur schloss eine Art Rutsche an, die in gleicher Bauweise wie der Boden errichtet war. Südöstlich davon trat eine Konstruktion aus Balken, Pfosten und Spundwänden auf, auch hier ist eine funktionelle Interpretation nicht gesichert; analog zum Südwesten kann aber eine Ansprache als Oberhaupt angenommen werden. Nordöstlich wiederum schloss sich ein großes Becken an (Abb. 4). Am Übergang zwischen Becken und Rutsche wurde ein aus Metall gegossenes Objekt geborgen, dieses hatte mittig ein Loch (Durchmesser 8,5 cm) und war sauber in eine Aussparung in den hölzernen Boden eingelassen (Abb. 5). Am unmittelbar anliegenden Holz konnten Abnutzungsspuren beobachtet werden, die für eine Drehbewegung sprechen, womit ein Stemmator wahrscheinlicher ist als ein Schiebeter. Es ist gut möglich, dass das gusseiserne Objekt sekundär verwendet wurde. An der Seite mit den Abnutzungsspuren war eine Rinne angebracht, die im Bauwerk nicht zugänglich gewesen ist, womit eine Funktion zum Schmieren oder Ähnliches unwahrscheinlich ist. Der Fund erinnert in Form und Format stark an eine Gussform für (6 Pfänder) Kanonenkugeln, wurde aber sicher intentionell an dieser Stelle eingebracht. Aufgrund der Sparmaßnahmen beim Bau ist dies denkbar. Der Befund könnte der Befestigung eines Tores als Angel gedient haben, womit die Rutsche als Staustufe anzusprechen wäre. Das Becken könnte als Vorhafen und zugleich als Sedimentfang gedient haben.

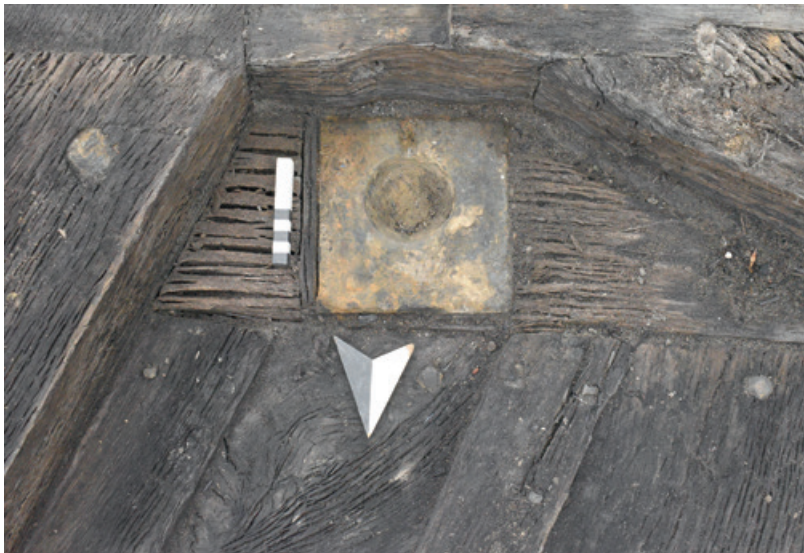
Abb. 5 Eventuell sekundär verwendete Gussform (6-Pfünder) am Einlass der Schleuse. Die Abnutzungsspuren im Hintergrund zeugen von einer Drehbewegung (Foto: Archaeologie.de/S. Müller).
