## Nach der Jahrhundertflut – Denkmalschäden im Sauerland und südlichen Ruhrgebiet

Verschiedene Kreise, Regierungsbezirk Arnsberg

Sebastian Sonntag,  
Daniel Riemenschneider,  
Manuel Zeiler

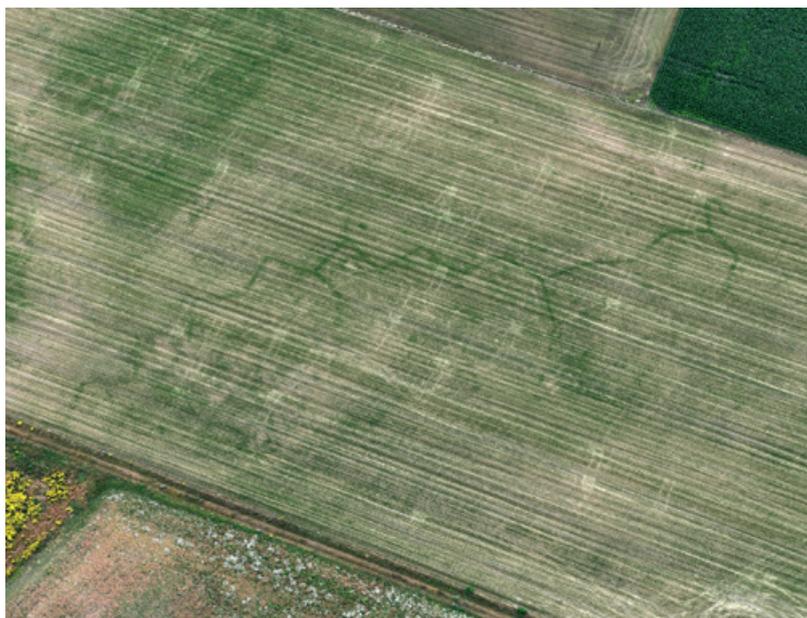
**Abb. 6** Im Süden von Raesfeld erschienen Schützengräben aus dem Zweiten Weltkrieg als positive Bewuchsmerkmale in einem Zuckerrübenfeld (Foto: Ruhr-Universität Bochum/B. Song).

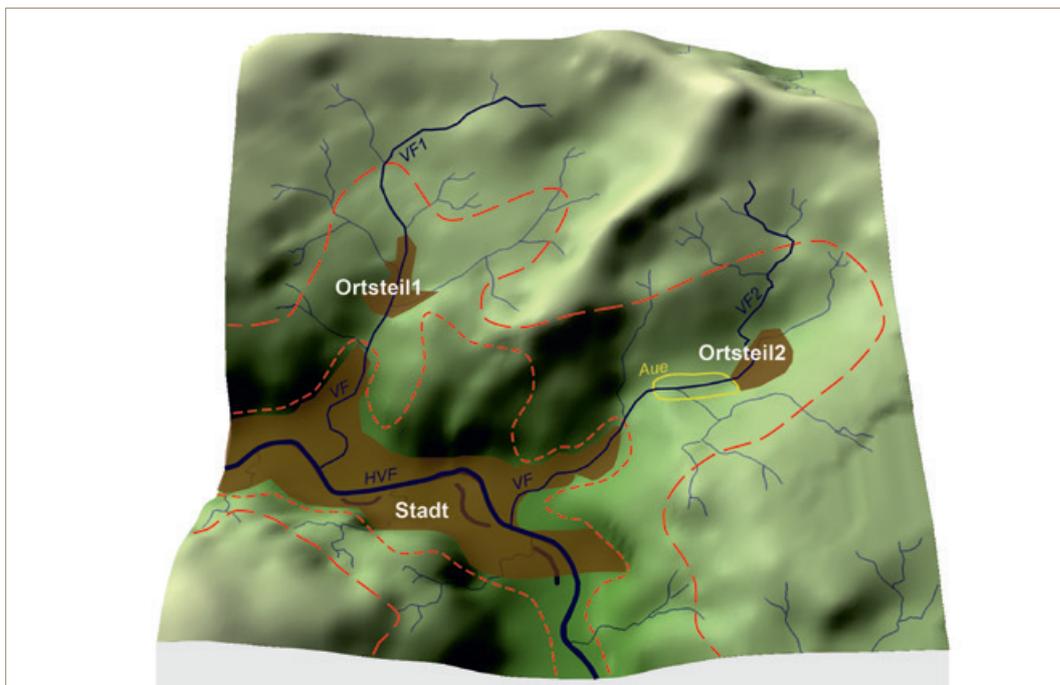
**Abb. 1** Idealschema von Topografie und Gewässersystemen im westfälischen Flutschadensgebiet. Stadt: regionaler Zentralort (z. B. Altena oder Hagen); HVF: Hauptvorfluter (z. B. Lenne); VF: Vorfluter (z. B. Nahmerbach oder Brachtenbecke); Aue: nichtüberbaute Auenrelikte in den mittleren Hochlagen; grob gestrichelte rote Linie: Höhenzüge; fein gestrichelte rote Linie: Tieflagen (Grafik: LWL-Archäologie für Westfalen/M. Zeiler).

nach der Katastrophe im Raum Lüdenscheid-Altena ergaben, dass archäologische Fundstellen in den Tälern der großen Gewässer (Hauptvorfluter, wie z.B. die Lenne) weniger von Zerstörungen betroffen waren als in den Tälern der benachbarten Vorfluter (z.B. der Nahmerbach) (Abb. 1). Das Schadensgebiet umfasst folglich alle Nebengewässer der größeren Flüsse beginnend im Kulminationsbereich zwischen den Höhenzügen und Tieflagen, wobei Ausspülungen meist erst mit der Verengung der Täler auftreten. Parallel zu den Prospektionen, die wegen der Zerstörung der Infrastruktur häufig abgebrochen werden mussten,

Das angetroffene Schadbild variiert je nach Gefälle des Gewässers und horizontaler Ausdehnung des Tals. In höheren und damit oft auch steileren Lagen enger Talabschnitte (Gewässersystem von VF1) bildeten sich tiefe Rinnen, da aus ihnen große Mengen an Sediment- und Gesteinsmaterial ausgespült wurden (Abb. 1). Durch zufließende Nebengewässer konnte sich die Ausspülung vervielfachen und imposante Rinnen hinterlassen (Abb. 3). Teilweise wurde das Tal bis auf den gewachsenen Felsen vertieft. Beim derzeitigen Prospektionsstand zeigt sich, dass vor allem Schlacken- und Meilerplätze beeinträchtigt sind. Wenn diese ufernahen Fundstellen noch dazu an einem Prallhang oder im Zusammenfluss zweier Gewässer liegen, wurden hier meist massive Schäden angetroffen (Abb. 4).

In der Aue der Tieflage hingegen, wo das Gewässer seine Spülenergie im flachen Tal verlor (Aue in VF2), entstanden weniger tiefe Rinnen (Abb. 1). Allerdings wurden auch hier umfassend Gerölle und Sedimente umgelagert und das bestehende Gewässerbett durch neue Spülrinnen mitunter deutlich verändert (Abb. 5).

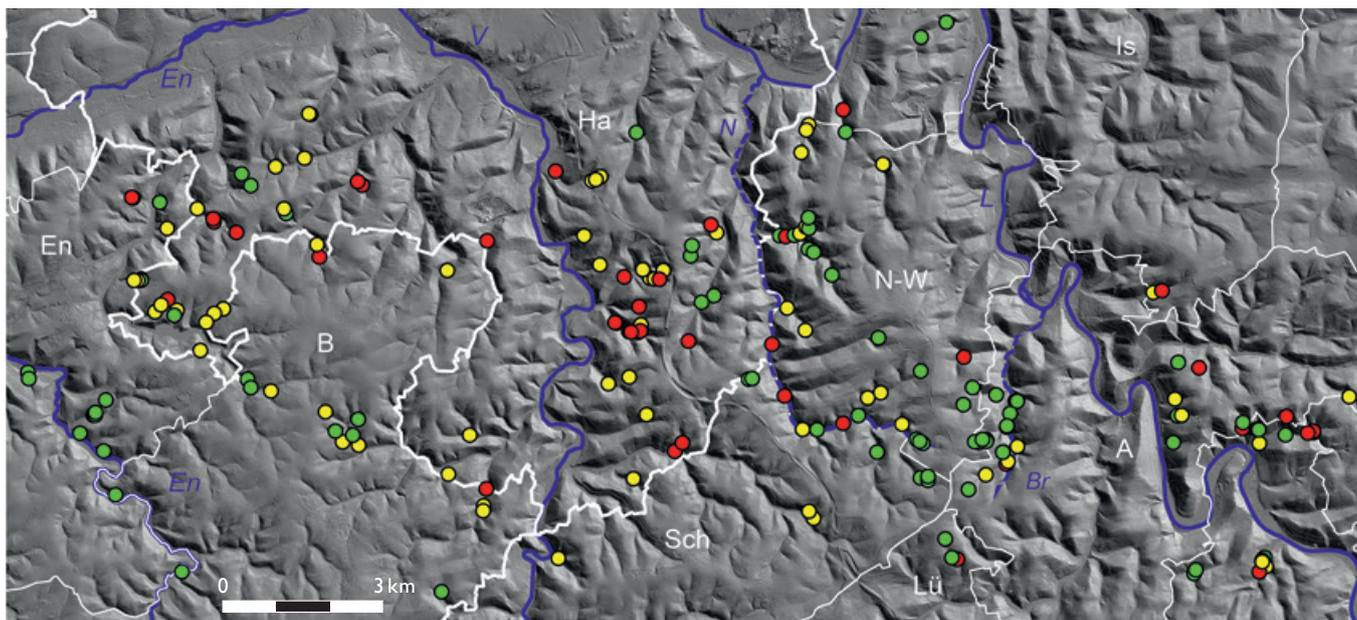
**Abb. 2** Bis Ende 2022 untersuchte Fundstellen im Flutschadensgebiet sowie deren Schadensklassifizierung (grün: unbeschadet; gelb: Flutschäden; rot: massive Flutschäden im Digitalen Geländemodell. A: Altena; B (weiß): Breckerfeld; Br (blau): Brachtenbecke; En (weiß): Ennepetal. En (blau): Ennepe; Ha: Hagen; Is: Iserlohn; Lü: Lüdenscheid; N: Nahmerbach; N-W: Nachrodt-Wiblingwerde; Sch: Schalksmühle; V: Volme (Kartengrundlage: Land NRW [2023] – Lizenz dl-de/zero-2-0; Grafik: LWL-Archäologie für Westfalen/D. Riemenschneider).

Bebaute Bereiche wurden von der Prospektion ausgenommen, da mögliche Fundstellen an diesen Orten bereits überprägt sind und die ursprünglichen Gewässerverläufe durch künstliche Eingriffe meist stark verändert wurden, beispielsweise durch eine Verlegung in unterirdische Kanäle. Zur schnellen Kategorisierung und einfachen Visualisierung werden die erfassten Schäden in einem dreistufigen Ampelsystem differenziert (Abb. 2): Fundstellen, die unbeschädigt blieben, sind grün, mittlere bis leichte Flutschäden gelb kartiert. Eine Einstufung in Rot erfolgt bei massiver Beeinträchtigung der Fundstellensubstanz, bis hin zur völligen Zerstörung.

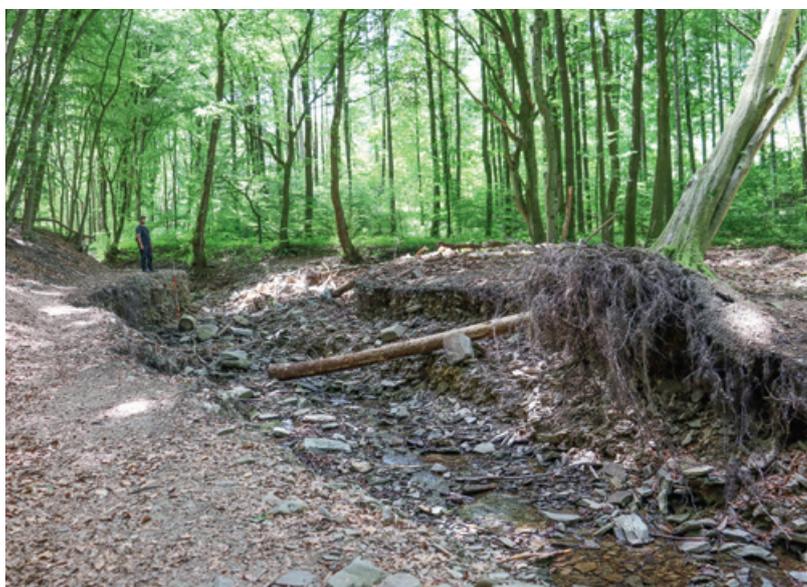
Abb. 3 Hagen-Hohelimburg, Holthausener Bach: Abgespülter Uferbereich und Gesteinsmaterial im Bachbett (Foto: LWL-Archäologie für Westfalen/ F. Gumboldt).

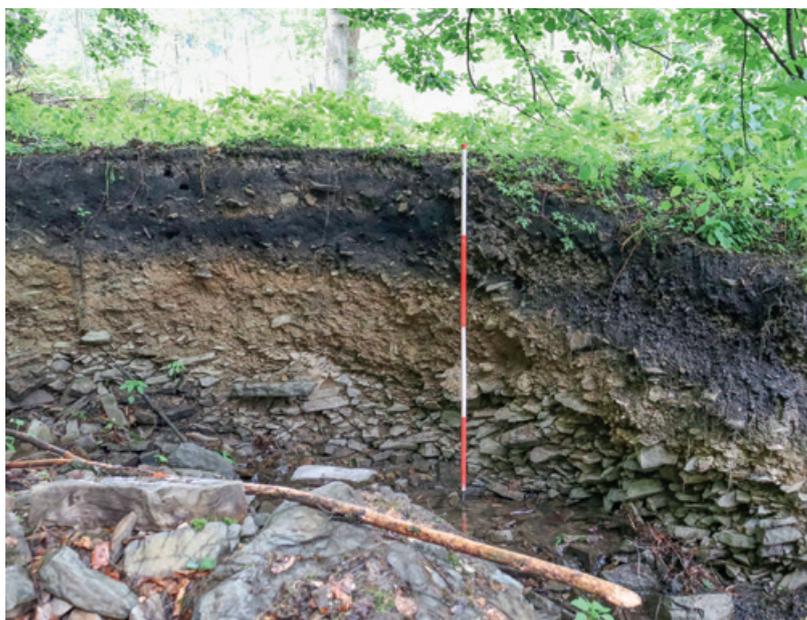
Abb. 4 Altena, Brachtenbecke: Von Flut angeschnittene und durch Meilerplatz überlagerte Schlackenhalde (Foto: LWL-Archäologie für Westfalen/ D. Riemenschneider)

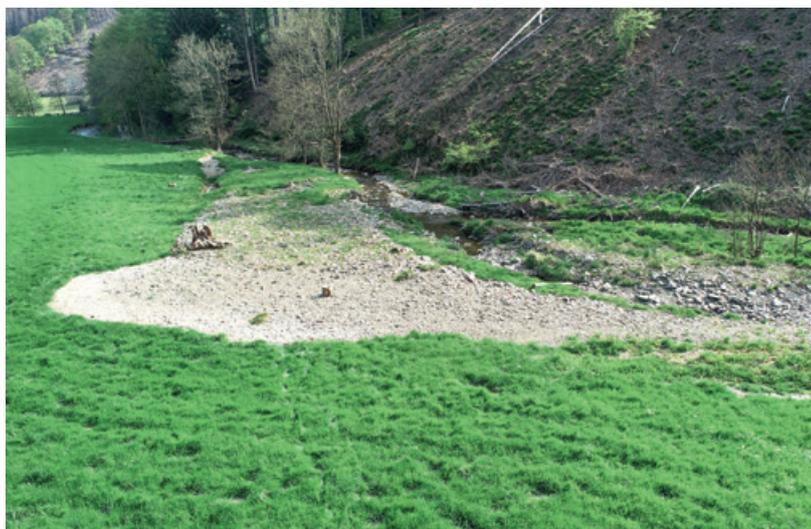
**Abb. 5** Hagen, Nahmerbach: Verlagerung des Bachbettes und Umlagerung von Gesteinsmaterial (Foto: LWL-Archäologie für Westfalen/D. Riemenschneider).
