Klimawandel und Technisierung versus Archäologie – Monitoring im Forst

Sandra Peternek,
Manuel Zeiler

Mehrere Kreise, Regierungsbezirke Arnsberg und Münster

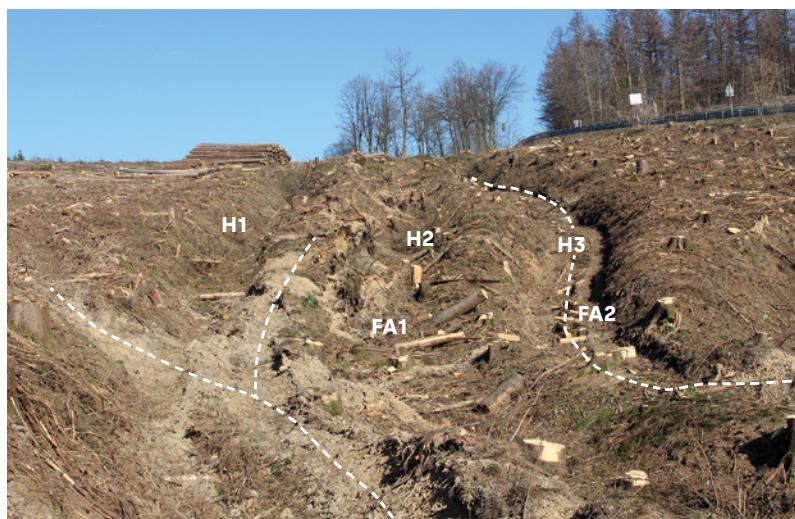
Abb. 1 Plettenberg:
Dieses Hohlwegbündel (H1–3) wurde durch Durch- und Überfahren (weiß gestrichelte Linien) massiv geschädigt. Dabei wurden Forstabfälle tief in den Untergrund eingedrückt (FA2) und ganze Hohlwege durch Verfüllen mit Forstabfällen nahezu unkenntlich gemacht (FA1) (Foto: LWL-Archäologie für Westfalen/M. Zeiler).

Leider hat sich diese Situation seit dem Beginn des 21. Jahrhunderts fundamental geändert. In waldreichen Regionen kommt es zunehmend zum großräumigen Verlust denkmalwerter Substanz (**Abb. 1**). Die globale Kli-

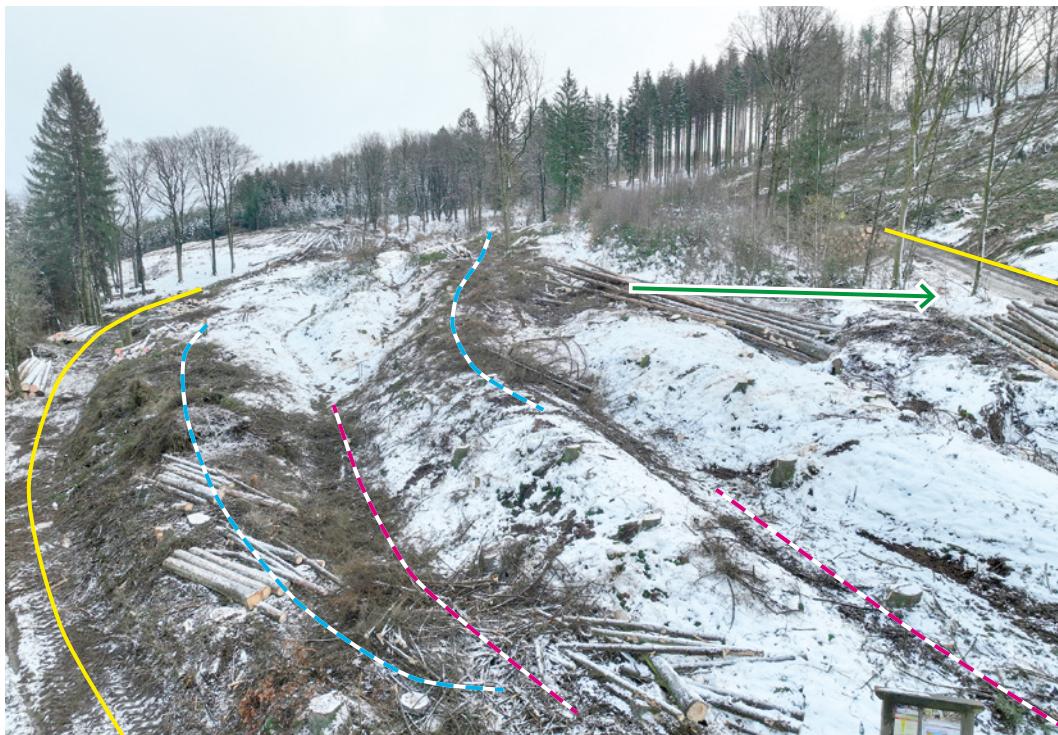
Abb. 2 Hohlwegbündel »Schlüsen« bei Drolshagen. Blaue Linien: Harvestergassen auf Hohlwegkuppen mit Astschnitt unterfüttert; pinke Linien: Harvestergräben in Hohlweggräben mit Astschnitt unterfüttert; grüner Pfeil: Schleifrichtung von Rundhölzern über Rundholzpaket; gelbe Linien: Rückegassen außerhalb des Bodendenkmals (Foto: LWL-Archäologie für Westfalen/L. Cramer).

Bei Drolshagen, Kreis Olpe, befindet sich auf einer Fläche zu ca. 300 m × 50 m ein Hohlwegbündel (»Schlüsen«) in außergewöhnlich guter Erhaltung. Die Hohlwege sind teilweise über 3 m tief und ein eingetragenes Bodendenkmal (Abb. 2). Das Befahren mit Forstfahrzeugen wurde ausgeschlossen, ebenso wie das Verfüllen der Hohlwege mit Astschnitt oder das Planieren der Kuppen zwischen den Hohlwegen durch Rückefahrzeuge. Ermöglicht wurde dies, indem die Baumfällung mit Harvester oder motomanuell (Kettensägenhandbetrieb) auf vereinbarte

Gassen orientiert wurde, die zudem mit Astschnitt teilweise unterfüttert wurden. Dann wurden zunächst die gefällten Bäume seitlich der Hohlwege gelagert und dann über vereinbare Gassen ausgefahren bzw. über aufgelegte Rundhölzer ausgeschleift, damit keine Schleifrinnen entstehen konnten. Zusätzlich wurden die auszuschleifenden Stämme ausreichend abgespranzt, d.h. der wurzelnahe Bereich des Baumes wird abgekantet (Abb. 3), damit keine Rinnen durch abstehende Wurzelansätze beim Schleifen entstehen.

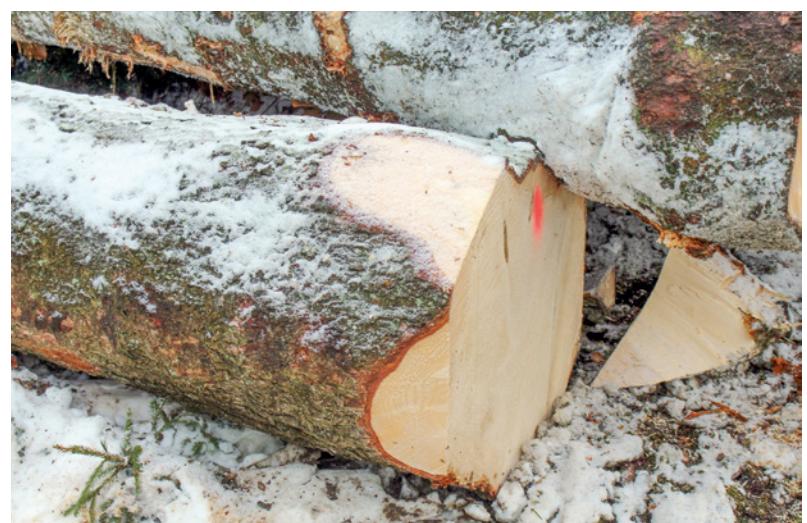
Abb. 3 Hohlwegbündel »Schlüsen« bei Drolshagen: abgespranzte Fichte (Foto: LWL-Archäologie für Westfalen/M. Zeiler).

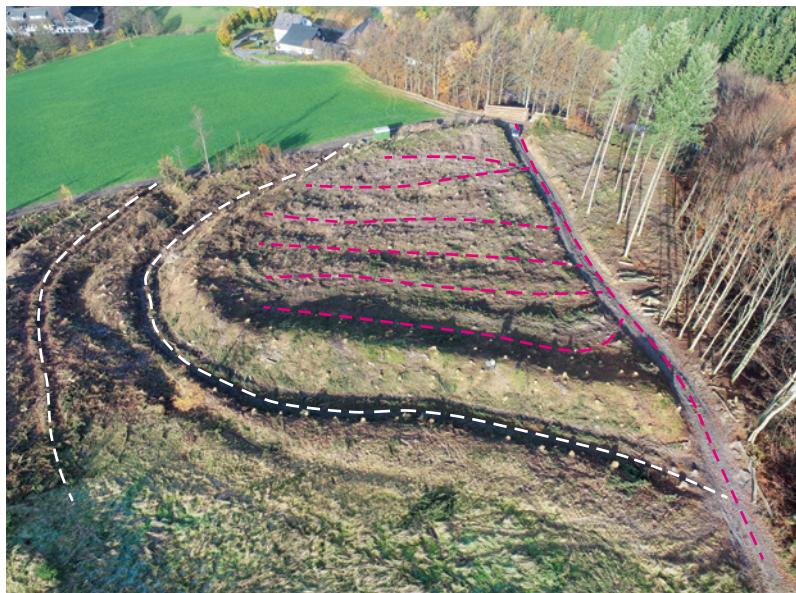
Abb. 4 Wallburg »Kirchilpe« bei Schmallenberg. Pinke Linien: Rückegassen auf Terrassenflächen, teilweise mit Astschnitt unterfüttert; weiße Linien: Harvestergassen in Hohlweggräben mit Astschnitt unterfüttert (Foto: LWL-Archäologie für Westfalen/M. Zeiler).

rassen bzw. Kellergruben umschließt, einem vorgelagerten Abschnittswall sowie Hohlwegen dazwischen. Ein breiter Feldweg, dessen gerade Trasse nach 1891 angelegt wurde, durchschneidet zentrale Teile der Anlage. Nahezu das gesamte Bodendenkmal musste wegen des Borkenkäferbefalls gerodet werden und wegen der Größe der Fläche reichte der Feldweg nicht als Rückegasse aus. Folglich wurden im Gelände neue Rückegassen ausgezeichnet, die auf den Terrassen entlangführten und Terrassenstufen nicht beeinträchtigten. Damit die Wälle geschont blieben, wurden dortige Bäume so gefällt, dass sie vom Harvester seitlich abgelegt werden konnten. Die Hohlwegzone musste zwar als Rückegasse genutzt werden, aber der Fahrun-

tergrund wurde massiv mit Astschnitt gepolstert und so tangierten nur wenige Fahrspuren Wallfuß und Hohlwege (Abb. 4). Die Maßnahme war auch deswegen denkmalschonend, weil der Rückzug nie voll beladen wurde.

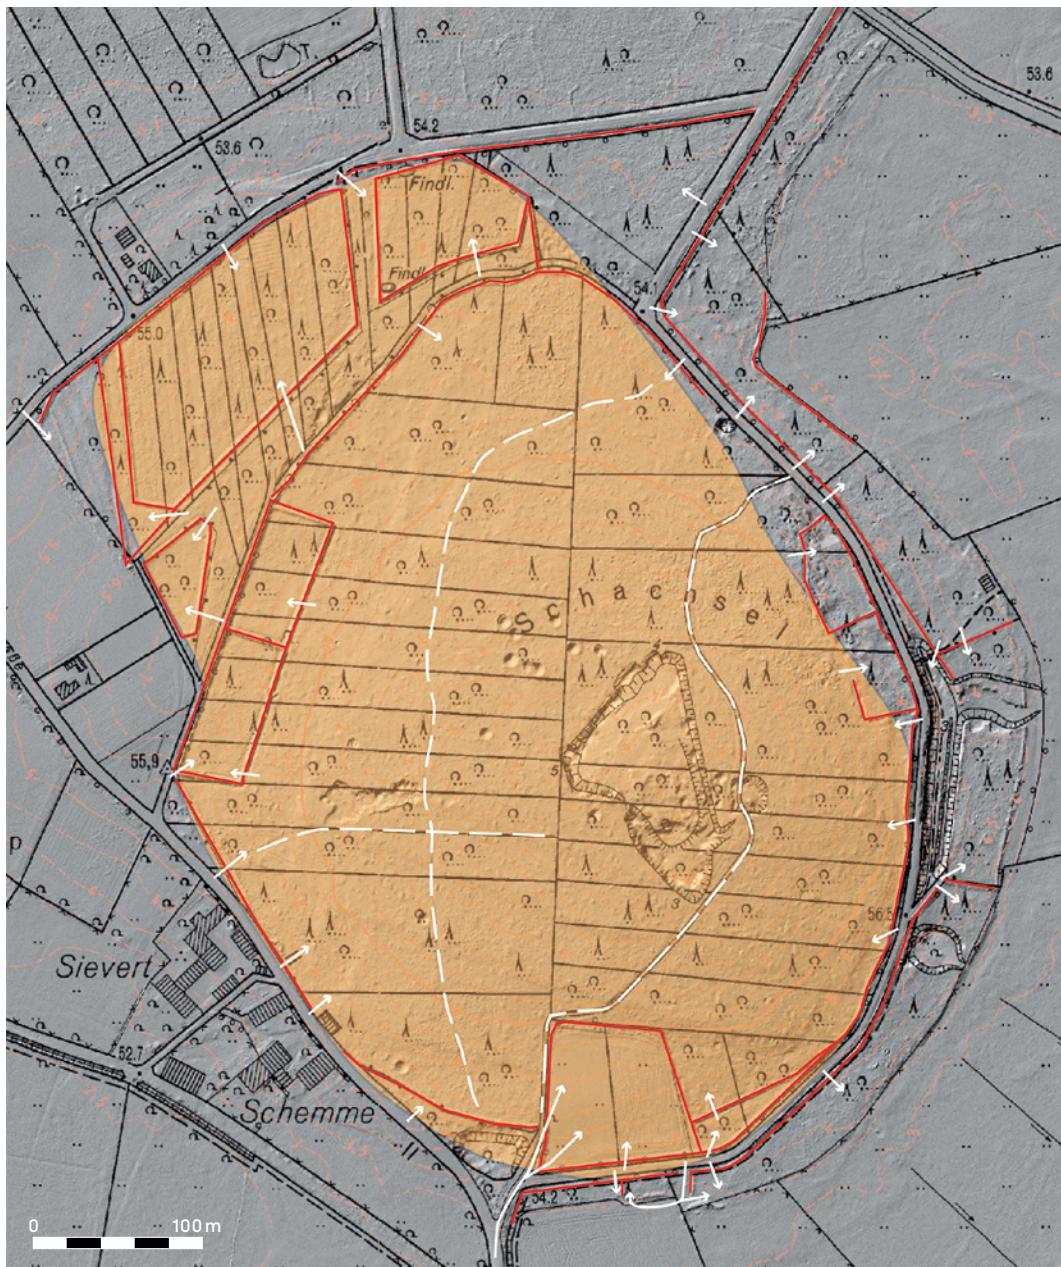
Abb. 5 Bodendenkmal »Schachsel« bei Westerkappeln: Wälle (rote Linien) und Areale mit Celtic fields (orange Flächen) des ausgedehnten Bodendenkmals. Die Holzabfuhrwege wurden auf wenige Walldurchbrüche und zentrale Wege konzentriert (weiße Pfeile) (Kartengrundlage: Land NRW [2023] – Lizenz dl-de/zero-2-0; Grafik: LWL-Archäologie für Westfalen/M. Zeiler).

Das gut 21 ha große Bodendenkmal »Schachsel« bei Westerkappeln, Kreis Steinburg, ist eine Geländeerhebung aus Kalkstein, die sich deutlich von der Umgebung abhebt. Die geologische Formation wird von zahlreichen Wall- und Grabenanlagen eingefasst und untergliedert (Abb. 5). Die Anlage der Wälle kann bis in die Neuzeit nachvollzogen werden. Wann der »Schachsel« das erste Mal umwallt wurde, ist bis heute unklar. Neben Funden der Trichterbecherkultur sind insbesondere die vorgeschichtlichen Ackerfluren, die sogenannten Celtic fields von überregionaler Bedeutung, die westfalenweit hier erstmals archäologisch untersucht werden konnten (s. Beitrag S. 232).

Bedingt durch die Eigentumsverhältnisse wird der »Schachsel« in über 50 Flurstücke unterteilt, die durch einen umlaufenden bzw. einen durchquerenden Feldweg erreicht werden können. Um die Zugänglichkeit zu beschleunigen, wurden in der Vergangenheit zahlreiche Walldurchbrüche angelegt, die zum unwiederbringlichen Verlust denkmalerwerter Substanz führten. Im Rahmen einer detaillierten Schadensdokumentation konnten von Kai Niederhöfer, Inga Wopke und Felix Faasen insgesamt 71 Walldurchbrüche dokumentiert werden. Das Plateau des »Schachsels« ist überwiegend mit Laubhochwald bestockt. Die Bäume werden durch den jeweiligen Eigentümer extensiv zur Brennholzgewinnung geerntet. Das Kappen der Bäume erfolgt motomanuell, der Abtransport durch Schleifen oder auf Anhängern, die von leichten Traktoren gezogen werden.

Beim »Schachsel« besteht langfristig die Gefahr, dass die Walldurchbrüche durch modernere, größere Zugmaschinen erweitert werden müssen und dass durch das Befahren bzw. Überschleifen der Innenflächen die Celtic fields verloren gehen können. Um weitere Schäden am Bodendenkmal zu verhindern, wurde abgestimmt, dass zukünftig nur noch die großen Walldurchbrüche passiert werden, dass ein Ausschleifen des Holzes zukünftig unterbleibt und dass das Herauffahren des Holzes auf wenige zentrale Trassen umgelenkt wird. Im Gegensatz zu den bei-
