Auf den Spuren alter Grabungen – Untersuchungen der Burg Ascheberg bei Burgsteinfurt

Christoph
Grünwald

Kreis Steinfurt, Regierungsbezirk Münster

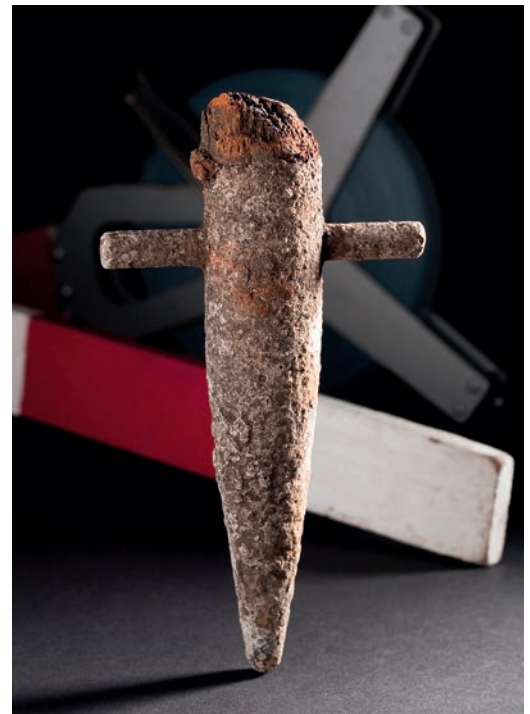
Abb. 4 (rechts) Vermessen – vergessen? Die Spitze einer Fluchtstange erinnert an die Forschungen des Jahres 1900 (Foto: LWL-Archäologie für Westfalen/S. Brentführer).

Kugeltopfscherben mit ausbiegenden oder abknickenden Rändern, die – nicht weiter verwunderlich – in das 11. bis frühe 12. Jahrhundert datiert werden. Lediglich von der Vorburg stammten einige Scherben grober Machart, teils mit Stempelverzierung, die bereits um die Jahrtausendwende angesetzt werden können. Ein Fundstück erinnerte direkt an den Ausgräber Schmedding: die eisenbewehrte Spitze einer Fluchtstange, die sicher von seinen Vermessungen zurückgeblieben ist (**Abb. 4**).

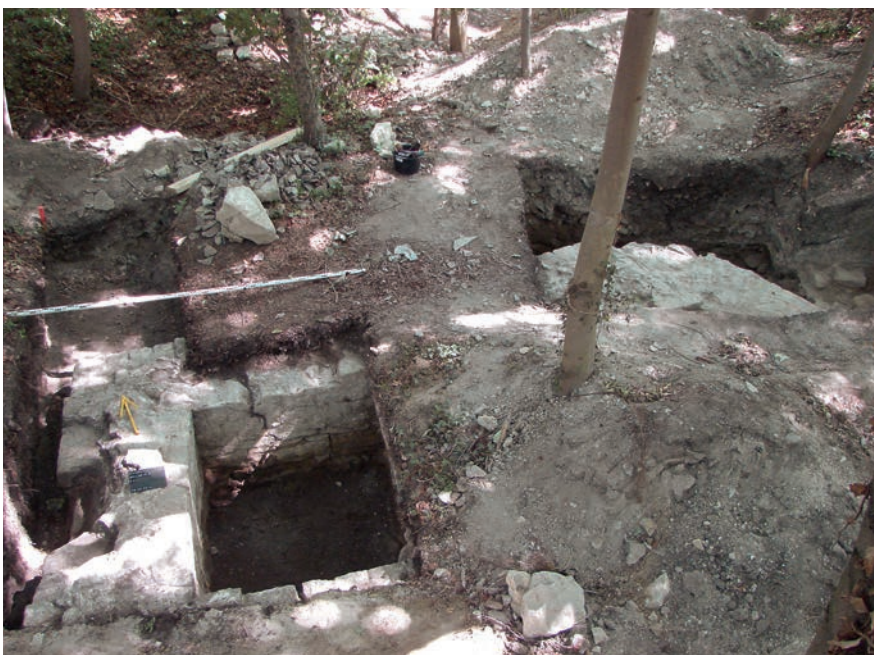
Abb. 3 (unten) Der schräge Anbau an die Palasmauer, von Süden gesehen. Am obersten Bildrand der Suchschnitt mit der Mauer des Bergfrieds (Foto: LWL-Archäologie für Westfalen/U. Borgmann).

wand etwa 11 m lang war; mehrere Maueransätze an ihrer Ostseite zeigten, dass hier wohl ein größerer, rechteckiger Komplex stand, den man mit einiger Vorsicht als Palas interpretieren darf. An seiner Nordwestecke schloss sich ein trapezförmiger Raum an, der im Winkel nach Nordwesten ausgerichtet war (Abb. 3). Ein Zugang konnte nicht dokumentiert werden, jedoch vermerkte Schmedding in der Außenmauer eine schmale Öffnung mit einer Art schräger Fensterbank oder Schüttöffnung nach außen. Die Fläche des »oberen Burghofes« und der Übergang zur Vorburg sollen mit einer Pflasterung aus unregelmäßigen Steinplatten belegt gewesen sein, die von einer Brandschicht überlagert war. Aus dieser Brandschicht stammen Tierknochen, eiserne Bauteile und Keramik, die man seinerzeit als karolingisch ansah, heute aber eher hochmittelalterlich datieren würde.

Bis ins Detail stimmten dagegen seine Aufmessungen der Nord-Süd-verlaufenden Mauer mit dem winkligen Anbau. Zur Klärung der

Funktion dieses merkwürdigen Raumes, der einerseits keinen ebenerdigen Zugang hatte, andererseits kurz über Fußbodenniveau eine schmale Licht- oder Schüttöffnung nach außen aufwies, wurde ein Teilbereich des Innenraums bis zum gewachsenen Boden tiefer gelegt. Leider gaben die wenigen Funde keine klare Auskunft. Sicher ist aber, dass auch dieser Raum keinen festen Fußboden hatte, obwohl er aus gut behauenen Werksteinen aufgebaut war.
