## Neues zur Holsterburg bei Warburg – ein interdisziplinäres Forschungsprojekt

Kreis Höxter, Regierungsbezirk Detmold

Andrea Bulla,  
Hans-Werner Peine

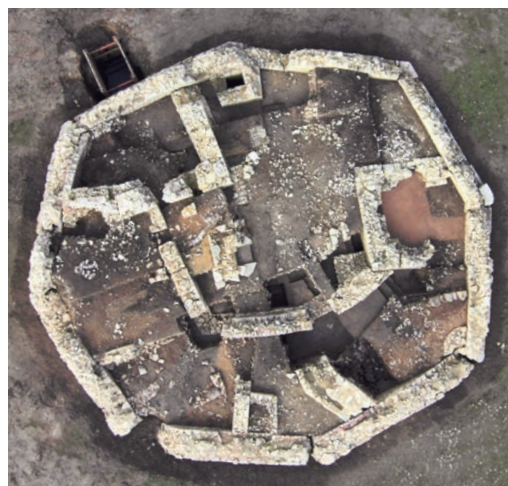
Abb. 2 Das Oktogon und die wichtigsten Befunde seiner Innenbebauung in zeichnerischer Aufsicht nach dem Stand der Ausgrabungen 2013 (Plan: LWL-Archäologie für Westfalen und Vermessungs- und Zeichenbüro Thede).

Abb. 3 Das Oktogon und seine Innenbebauung im Luftbild 2013 (Foto: LWL-Archäologie für Westfalen/D. Welp und Pahls Luftbilder, Paderborn).

diesem Artikel werden deshalb nur die neuen Ergebnisse der Grabungskampagne des Jahres 2013 vorgestellt. Die Untersuchungen konzentrierten sich auf freie Flächen im südlichen Innenbereich der 568 m<sup>2</sup> großen Burg und auf die Maueraußenschale bzw. auf Untersuchungen im Fundamentbereich der im dritten Viertel des 12. Jahrhunderts erbauten und 1294 zerstörten Burg (Abb. 2 und 3).

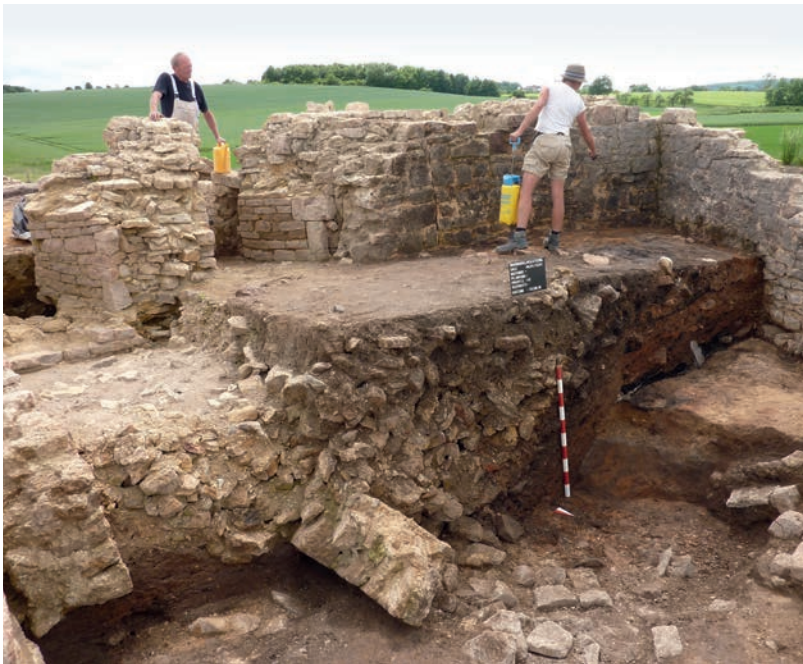
**Abb. 4** Blick von Norden in Gebäude 1, Stand 2013 (Foto: LWL-Archäologie für Westfalen/A. Bulla).

In der Burg lassen sich bisher trotz stark reduzierter Bausubstanz durch die Zerstörung von 1294 und anschließendem Steinraub mehrere Gebäude fassen, die verschiedenen Bauabschnitten angehören (Abb. 4). Der Bergfried riegelte durch seine Lage zwischen Gebäude 1 und Gebäude 2 den südlichen Innenraum der Burg mit den weiteren Wohn- und Wirtschaftsgebäuden ab. Zusammen mit den mehrgeschossigen Gebäuden 1 und 2 bildete er so eine weitere starke Verteidigungslinie gegen Angreifer, denen es gelungen war, in den kleinen nördlichen Innenhof der Burg vorzudringen. Das Gebäude 2 wurde über den südlichen Innenhof erschlossen, hierauf deuten dort vorgefundene Fundamentreste einer Treppe hin.

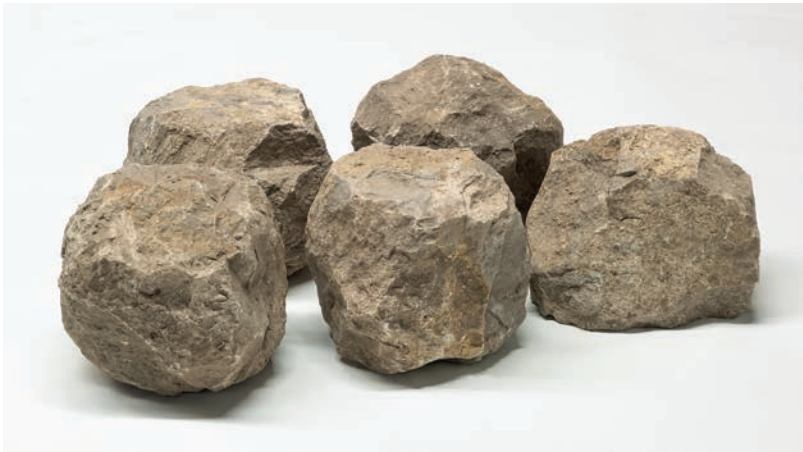
**Abb. 5** Fünf Blidengeschosse aus grob zugehauenen Kalkstein (Foto: LWL-Archäologie für Westfalen/S. Brentführer).

Fünf grob zugehauene Blidengeschosse (von 33 bis 38 kg Gewicht, **Abb. 5**), gefunden vor der südlichen Randbebauung, belegen den Einsatz einer Blide bei der Zerstörung der Burg im Jahr 1294. Der geringe Fundniedererschlag im Verhältnis zu anderen westfälischen Burggrabungen sowie »Steinraub« deuten auf die Plünderung der Burg durch die Bürger des Städtebündnisses hin. Anschließend wurde die Burg von ihnen quasi dem Erdboden gleichgemacht indem sie diese – zumindest ihren Innenraum – mit Erde überdeckten. Von dem aufwendigen Schleifungsvorgang zeugt einerseits der durchschnittlich 1,30 m mächtige Erdauftrag in der Burg, andererseits ein großflächiges Abgrabungsareal nördlich von dieser im Bereich des Dorfes Holthusen (**Abb. 1**). Abgrabungsareal und der mit Brandschutt durchsetzte Ackerboden deuten darauf hin, dass das Dorf Holthusen ebenfalls nicht von den Strafmaßnahmen des Städtebündnisses verschont wurde.
