## Einblick in eine mittelalterliche Stadtbefestigung – das Warburger Sacktor

Kreis Höxter, Regierungsbezirk Detmold

Kim Wegener

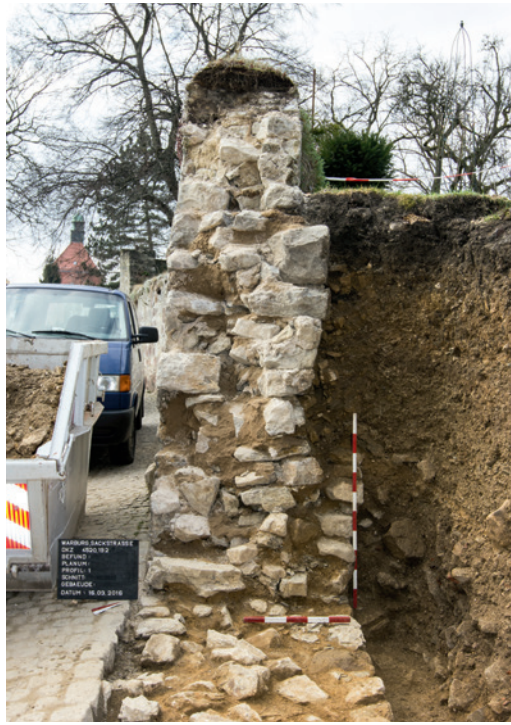
**Abb. 4** Profilansicht der Zwingermauer. Deutlich erkennbar der im oberen Bereich aufgebrachte moderne Mauerwerkabschnitt (Foto: LWL-Archäologie für Westfalen/ M. Thede).

Auch das aufgehende Mauerwerk war bei einer Gesamthöhe von ca. 3,00m als zweischaliges Bruchsteinmauerwerk aus Kalksteinen errichtet worden (Abb. 4). Die Gesamtbreite ließ sich im Profil mit 0,86m fassen, diese verjüngte sich jedoch im nördlichen Mauerwerksbereich einfach abgetrept knapp unterhalb der Profiloberkante auf 0,70m. Außenschalen und Füllmauerwerk wichen dabei in Steinmaßen und sonstiger Gestalt nicht von denen innerhalb des Fundamentes ab. Dies gilt auch für den verwendeten ockerfarbenen mittelhartem Sandmörtel mit einem geringfügigen Anteil an kleinteiligem Kies. Lediglich oberhalb der Abtreppe ließ sich ein offenbar moderner, sehr harter Industriemörtel fassen. Hier spricht vieles dafür, dass diese

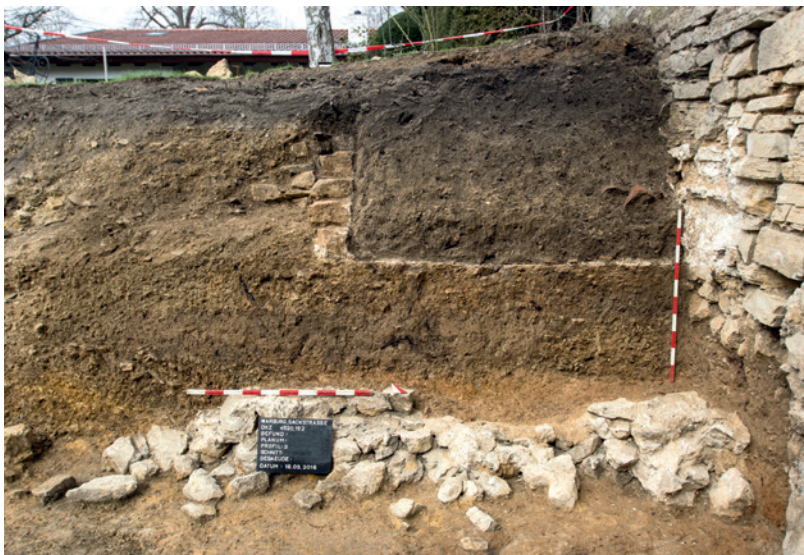
**Abb. 5** Ausschnitt aus dem Längsprofil (Nordprofil) mit angeschnittenem Mauerzug (Foto: LWL-Archäologie für Westfalen/ M. Thede).

Hinsichtlich eines im Längsprofil aufgedeckten Mauerzuges (**Abb. 5**) konnten die Arbeiten aufgrund des kleinteiligen Befundausschnittes keine sicheren Ergebnisse liefern. Die einschalige Bruchsteinmauer aus annähernd rechteckigen Bruchsteinen mit einer Breite von 0,26m und einer geraden Außenkante gegen Osten ließ einen Verlauf parallel zum östlich davon befindlichen Mauerwerk bzw. Torbogen rekonstruieren. Die Bruchsteinmauer lag über einem Band weißlichen Kalkmörtels, welches gleichzeitig im Bereich östlich des Mauerwerkes einen potenziellen Laufhorizont als Kalkmörtelstrich bildete und gleichzeitig dem Innenputz des Mauerwerkes
