EIN NEBENGEBÄUDE MIT UMGESTÜRZTER WAND IN DER *VILLA RUSTICA* BINGER WALD (GEM. WEILER, LKR. MAINZ-BINGEN / D)

Ein Nebengebäude mit umgestürzter Wand in der *villa rustica* Binger Wald (Gem. Weiler, Lkr. Mainz-Bingen/D)

An Ancillary Building with Collapsed Wall in the *villa rustica* Binger Wald (Gem. Weiler, Lkr. Mainz-Bingen/D)

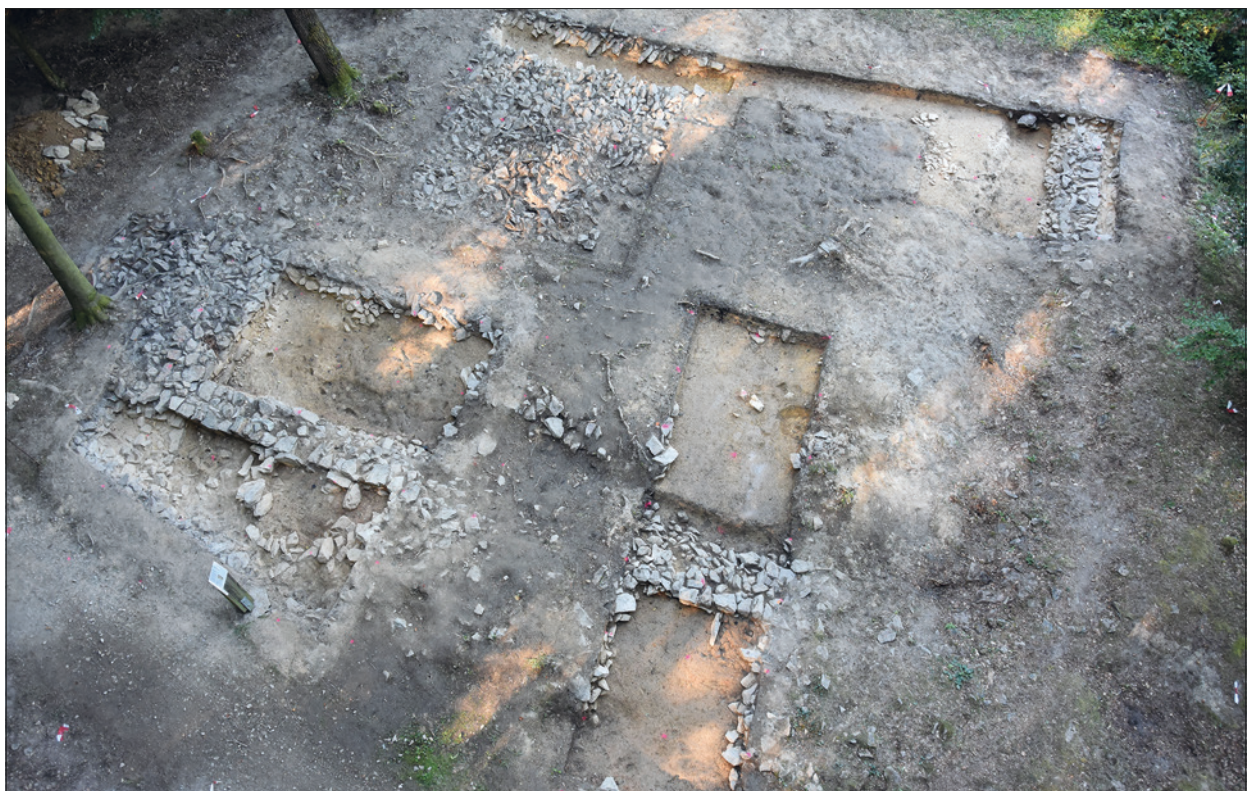
Abb. 4 Weiler (Lkr. Mainz-Bingen/D), *villa rustica* im Binger Wald. Nebengebäude VII: Blick von Norden auf die Grabungsfläche 2016. – (Foto S. Roth).

Die Größe und Lage der vier Grabungsschnitte wurde mit der Absicht gewählt, die genannten Fragen denkmalverträglich mit möglichst geringen Bodeneingriffen zu beantworten. So wurden im Ostteil des Gebäudes insgesamt ca. 65 m² geöffnet, um Abschnitte der Nordwest- und Nordostmauer sowie die Ostecke und Teile des Innenraumes zu erfassen (**Abb. 4-5**).

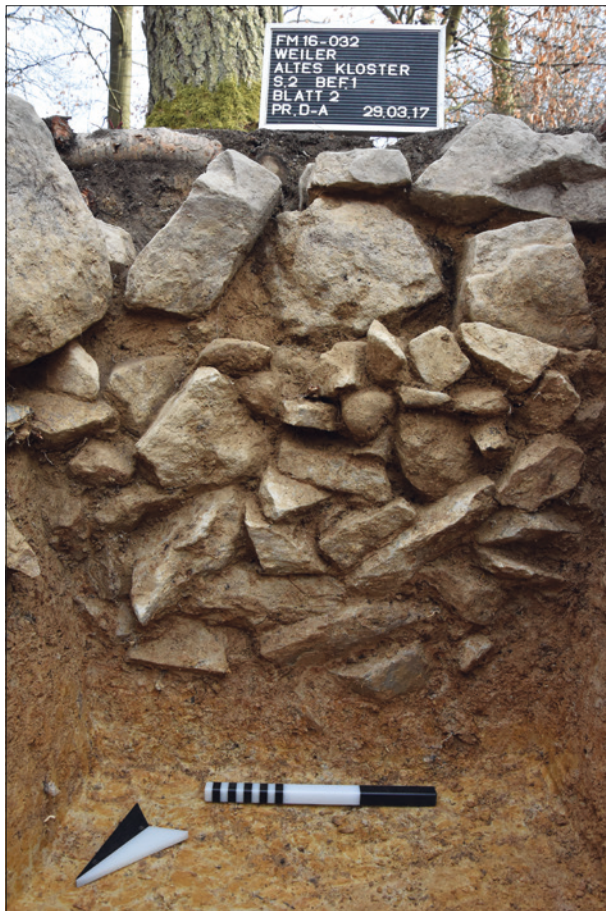
Abb. 6 Weiler (Lkr. Mainz-Bingen/D), *villa rustica* im Binger Wald. Nebengebäude VII: Mauerfundament in Schnitt 2. – (Foto L. Schönmann).

Es stellte sich heraus, dass bei der Vorbereitung der Baufläche für Nebengebäude VII das hier nach Nordwesten abfallende Gelände offenbar terrassiert worden war, um einen ebenen Baugrund zu schaffen – die Höhen der Fundamentoberkanten von Südost- und Nordwestmauer differieren lediglich um 4 cm. Das Fundament selbst bestand aus Taunusquarzitbruch sowie Bachkieseln und konnte in den Schnitten 1 und 2 mit seiner maximalen Tiefe von 47 cm aufgedeckt werden (**Abb. 6**).

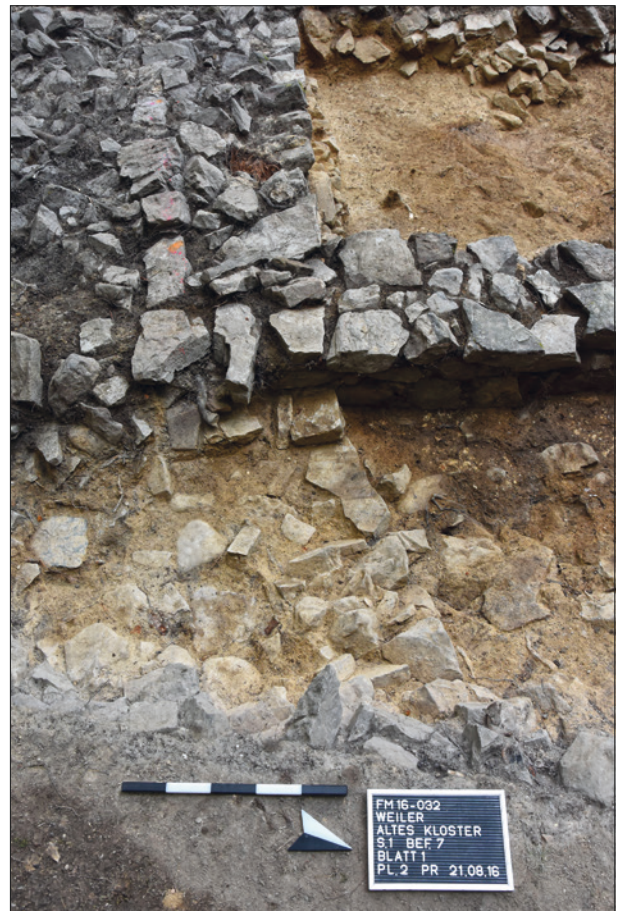
Abb. 7 Weiler (Lkr. Mainz-Bingen/D), *villa rustica* im Binger Wald. Verzahnung von Nebengebäude VII mit der Hofmauer in Schnitt 1. – (Foto S. Roth).

In der Ostecke zeigte sich, dass Nebengebäude VII mit der ebenfalls ca. 60 cm breiten Hofmauer verzahnt und somit gleichzeitig errichtet worden war⁷. In ihrem weiteren Verlauf folgt die Hofmauer nicht der Flucht der Gebäudeseite, sondern knickt leicht nach Norden ab (**Abb. 7**). Wie auf dem LiDAR-Scan (**Abb. 3**) zu erkennen ist, läuft sie somit direkt auf die Südecke eines weiteren, ca. 15 m entfernten Nebengebäudes zu.

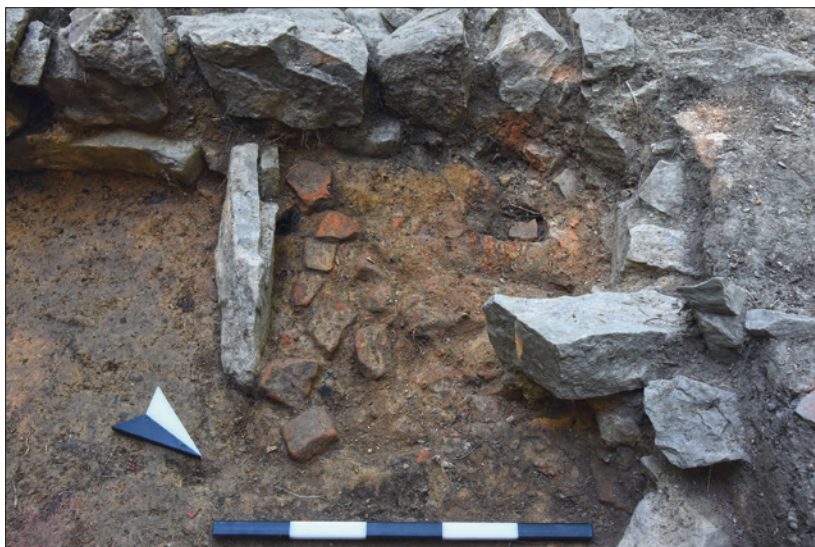
Abb. 8 Weiler (Lkr. Mainz-Bingen/D), *villa rustica* im Binger Wald. Herdstelle in Schnitt 3 außerhalb von Nebengebäude VII. – (Foto A. Heising).

Die einzigen in den Schnitten erfassten Aktivitätszonen zeigten sich außerhalb des Gebäudes. In Schnitt 3 wurde eine mit Ziegelbruch ausgelegte, an die Außenwand angesetzte Herdstelle teilweise aufgedeckt (**Abb. 8**), in Schnitt 1 ebenfalls eine Herdstelle mit drei rekonstruierbaren Phasen (**Abb. 9**). Diese hatte man wohl im Windschatten der (vielleicht schon ruinösen) Gebäudemauer angelegt. Die vergleichsweise geringen Mengen an Holzkohle und die sehr schwache Verziegelung deuten darauf hin, dass die Installationen nicht allzu intensiv genutzt worden sein dürften.

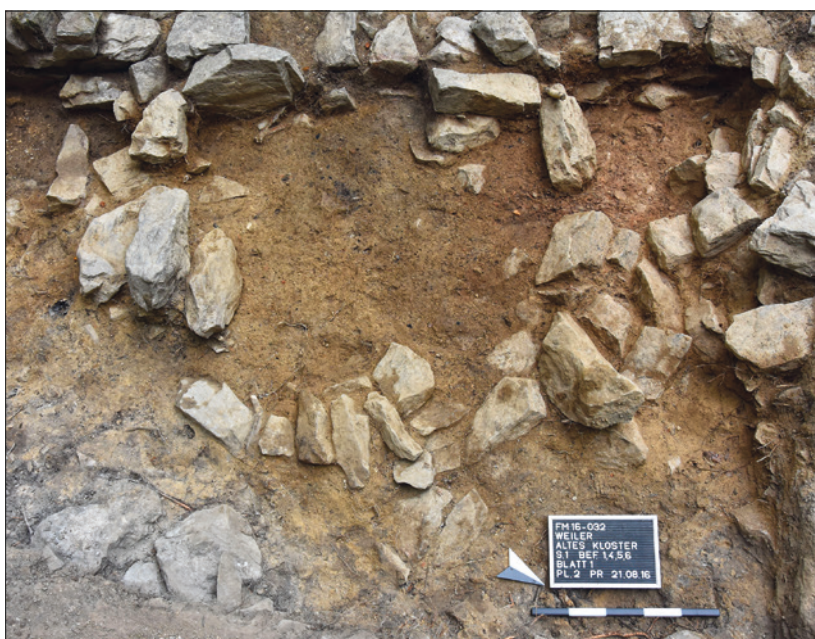
Abb. 9 Weiler (Lkr. Mainz-Bingen/D), *villa rustica* im Binger Wald. Herdstellen in Schnitt 1 außerhalb von Nebengebäude VII. – (Foto S. Roth).

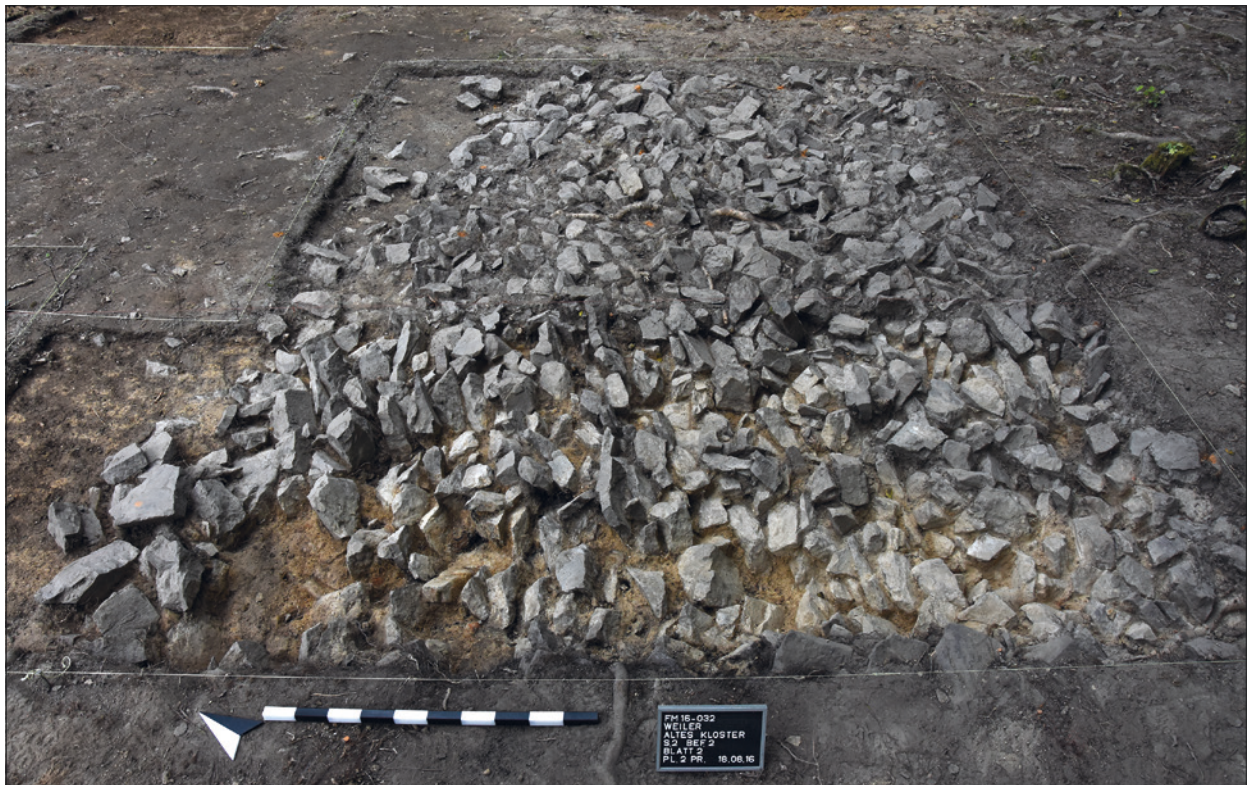
Abb. 11 Weiler (Lkr. Mainz-Bingen/D), *villa rustica* im Binger Wald. Umgestürzte Mauer in Nebengebäude VII: Im Vordergrund sind die einzelnen Steinlagen unter dem überdeckenden Schutt zu erahnen. Übersicht von Schnitt 2 mit Blick nach Osten. – (Foto A. Heising).

Entsprechend den hier grob angerissenen Fragestellungen wird der Befund aus Weiler bei Bingen im Folgenden ausgewertet und im Detail diskutiert. Die Mauer konnte ausschnitthaft auf einer Fläche von 20 m² im Innenraum des Gebäudes *in situ* liegend dokumentiert werden. Es handelte sich dabei um Teile der inneren Mauerschale und einige Steine der Hinterfüllung. Die äußere Mauerschale war nicht mehr erhalten und fiel demnach entweder dem nachantiken Steinraub zum Opfer oder wurde vor dem Fall abgesprengt und kam außerhalb des Gebäudes bzw. des Hofareals zu liegen. Die Lagen der Innenschale waren dagegen in den Innenraum verkippt und z. T. stark verkeilt erhalten.

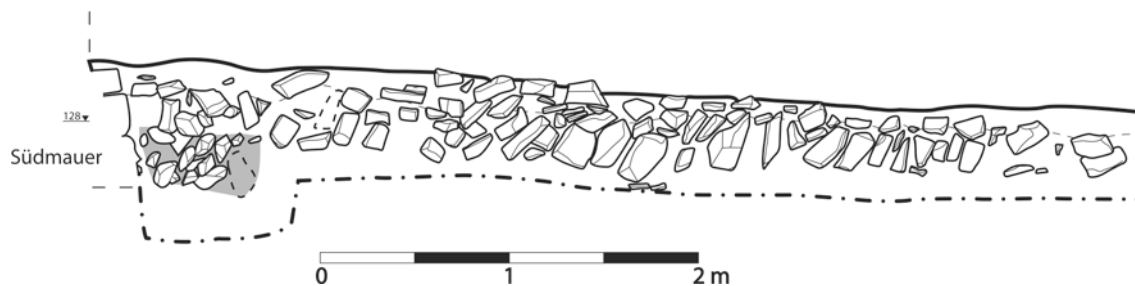
Abb. 12 Weiler (Lkr. Mainz-Bingen/D), *villa rustica* im Binger Wald. Profil durch die umgestürzte Mauer in Nebengebäude VII: Westprofil Schnitt 2. – (Grafik L. Schönemann).

Auf einer Länge von 5,10 m waren mind. 40 Steinlagen der inneren Schale erhalten, wobei fünf Steinlagen beim Anlegen der Profile abgenommen werden mussten (**Abb. 12**). Zuzüglich der erhaltenen Höhe der zwei aufgehenden Mauerlagen von etwa 0,36 m ergibt sich somit ein Maß von 5,46 m, das jedoch nicht als minimale Höhe des aufgehenden Mauerwerks interpretiert werden darf, wie es bei vergleichbaren Befunden oft geschieht (s. **Anhang**). In den meisten Fällen wird die Länge der verstürzten Mauer mit der Mauer- bzw. der Gebäudehöhe gleichgesetzt. Da jedoch keine Wand ohne Streckung oder Stauchung umgefallen ist, muss zuerst der individuelle Fallvorgang rekonstruiert und auch nachfolgende taphonomische Prozesse berücksichtigt werden, bevor man aus all diesen Faktoren das ursprüngliche Höhenmaß einer Mauer bestimmen kann. Anschauliche Rekonstruktionen von Fallvorgängen römischer Mauern wurden z. B. für die Befunde aus Meonstoke (Hampshire/GB) und Rottweil vorgelegt¹⁷.

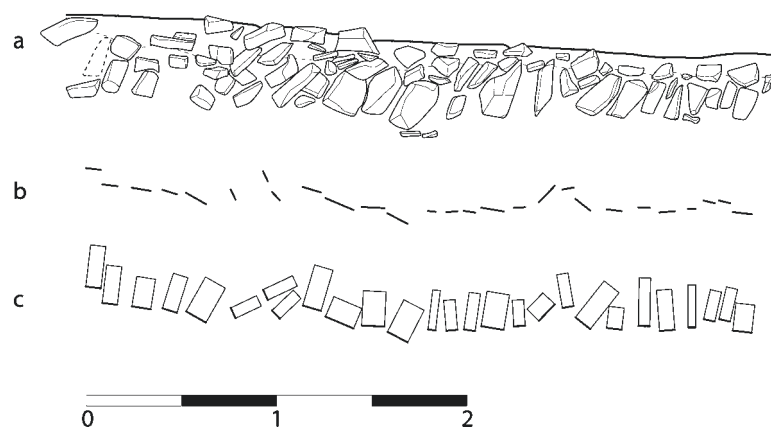
Abb. 13 Weiler (Lkr. Mainz-Bingen/D), *villa rustica* im Binger Wald. Profil durch die umgestürzte Mauer in Nebengebäude VII: schematische Darstellung der Mauerpakete: **a** Ausschnitt aus dem Westprofil Schnitt 2. – **b** hervorgehobene Schauseiten der Schalsteine. – **c** schematische Darstellung der Schalsteine in den Mauerpaketen. – (Grafik M. Heuermann / L. Schönemann).

Auch im Binger »Fall« zeigte sich: Was im Profil auf den ersten Blick den Anschein einer beim Fallvorgang mehr oder weniger regelhaft horizontal auseinandergedrifteten Mauer erweckte, entpuppte sich bei eingehender Bearbeitung als Abfolge einzelner, in sich leicht nach unten durchgebogener Mauerpakete. Die Schauseiten von bis zu acht Lagen der Innenschale erscheinen jeweils gleich orientiert. Im Anschluss folgt das nächste Paket mit in sich einheitlich orientierten Lagen, das von dem vorhergehenden Paket durch eine Lücke getrennt ist oder dieses überlagert (**Abb. 13**).

Dieser Umstand erklärt sich nur dadurch, dass sich die Mauer zum Zeitpunkt ihres Sturzes noch im Mörtelverbund befand und dieser den Kräften, die beim Fall und dem anschließenden Aufprall wirkten, nicht standhielt und gleich an mehreren Stellen brach. Das unterste Paket kam direkt am Fuß der Mauer und auf der ihr vorgelagerten steinernen Struktur zu liegen. Die übrigen Teile drückten sich leicht in den Untergrund des Innenraums.
