Bericht über den Wiedereinbau historischer Wandtäfelungen im Grünen Saal des Rathauses zu Aachen¹

von Hans Küpper

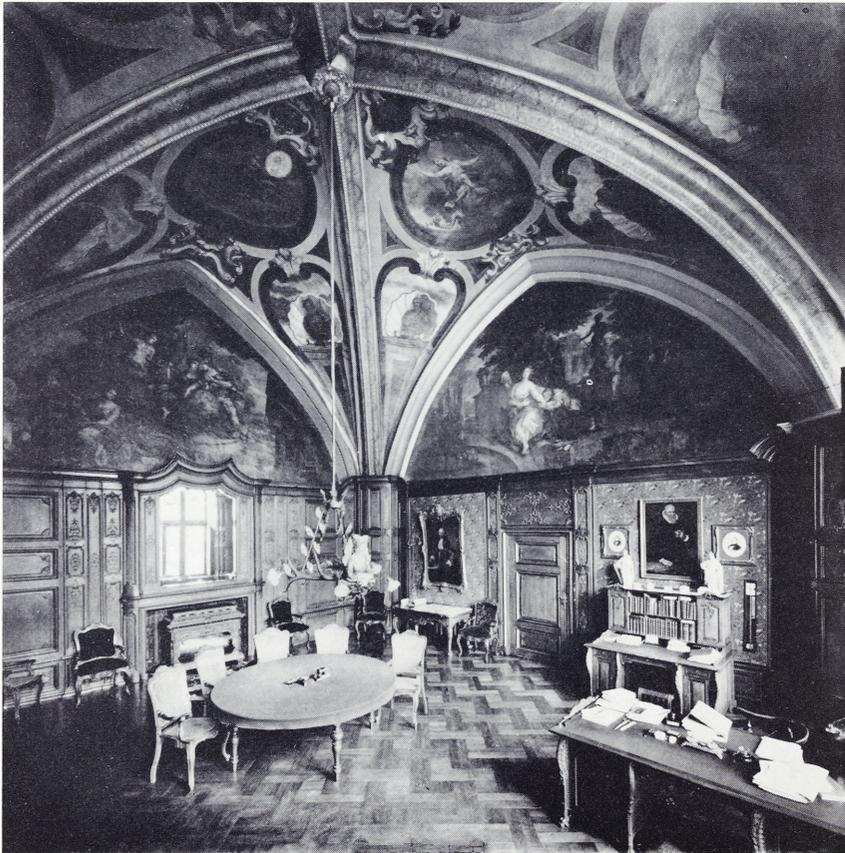
Abb. 1
Zustand des Grünen
Saales seit 1862

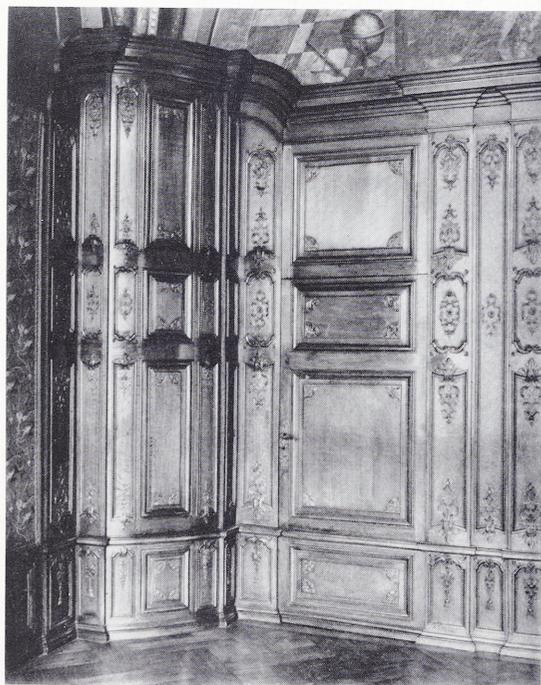
Abb. 2 *Lisenenanhäufung des XIX. Jahrhunderts im Grünen Saal*

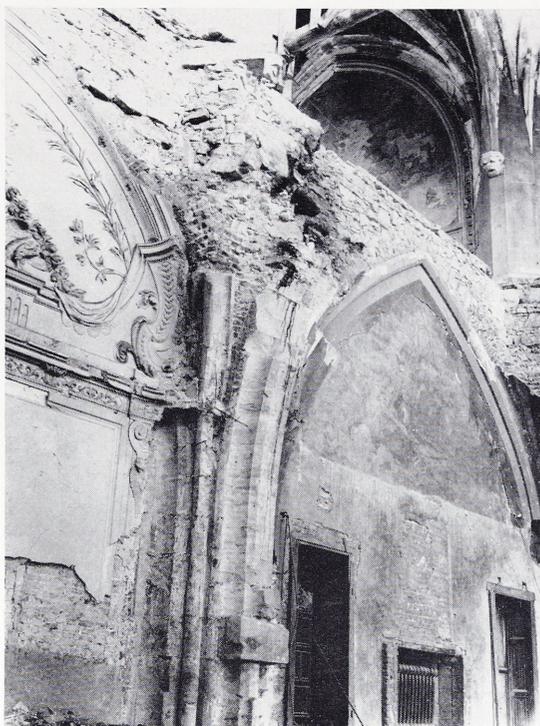
Abb. 3
Zustand nach der Kriegszerstörung

Im grünen Saal wurden am 16. Juli 1943 durch die Explosion eines Zeitzünders das Gewölbe über dem und unter dem Raum, sowie die Trennwand zum Weißen Saal zum Einsturz gebracht. Damit war das Wandbild mit der »Opferung Isaaks« und was noch wesentlich schlimmer ist: die Decke mit ihrem Bildernetz für immer verloren. Auch die Schriften auf der Fensterwand wurden vernichtet.

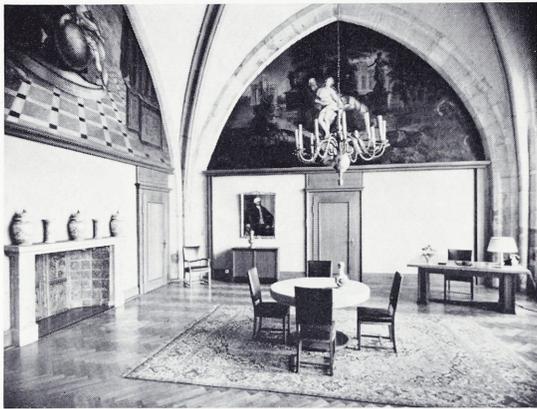
Abb. 4
Zustand des Raumes seit 1949

Im Frühjahr 1949 waren die Gewölbe wieder eingezogen, und die Räume mußten für die Benutzung eine Einrichtung erhalten. Der ehemalige Grüne Saal wurde Amtsraum des Oberbürgermeisters, denselben Zweck hatte er auch schon vor dem Kriege erfüllt.

Seit dieser Zeit wurde der Raumeindruck des ehemaligen Grünen Saales ausschließlich durch die drei Bollenrathschen Wandgemälde bestimmt; denn auf die neu-

aufgemauerte Trennwand zum Weißen Saal wurde das Bild »Der Triumph der Venus« aus dem ehemaligen Konferenzzimmer übertragen. Überdies verlängerte man die Wandbilder nach unten um ca. 60 cm, so daß ein ungünstiges Verhältnis von Sockelhöhe und Schildwand entstand¹³. Dies machte sich um so störender bemerkbar, als die Schildbögen in der Höhe stark gedrückt ausgeführt sind. Die steinsichtig gehaltenen Gewölberippen¹⁴ durchzogen die in simplem Rauhpütz stehenden Gewölbekappen. Diese Rippen, die bis zum Fußboden heruntergezogen sind, rahmen seitlich die Wandbilder, während unten ein Abschluß durch die neue Gesimsleiste über der anspruchslosen Wandbespannung geschaffen wurde.

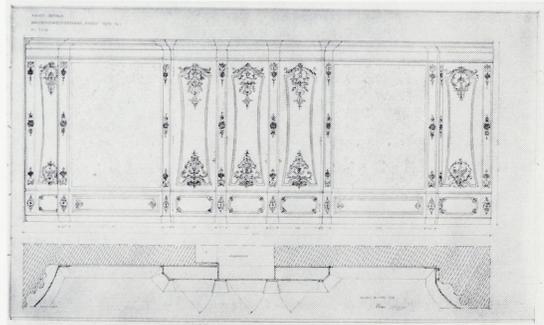
Abb. 5
Planung für die Marktturm wand

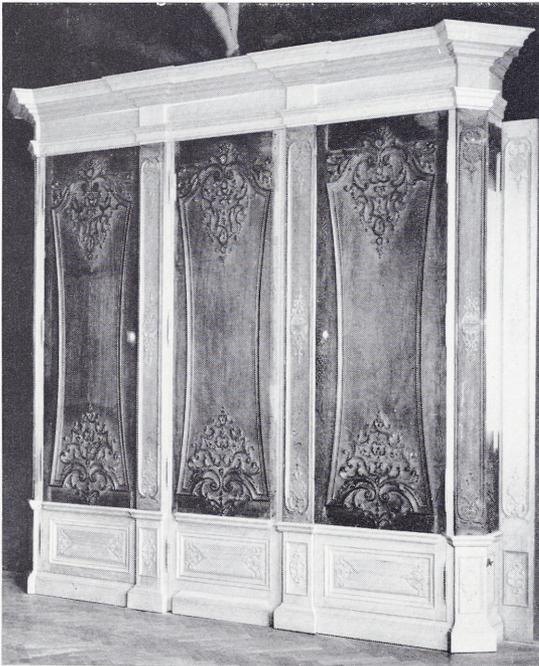
Abb. 6

Wandschrank während der Ausführung

Diesen Pfeilerverkleidungen entsprechen die oberen langen Paneele der Flügeltüre und des dreitürigen Wandchranks. Als einzige Füllungen hatten diese drei Schranktüren die ursprüngliche Höhe behalten, während an den übrigen Stücken eine spätere Reduzierung der Höhe ersichtlich war. Deshalb konnte man sich nur für die Anlängung der verkürzten Felder entscheiden, zumal durch eine Erhöhung des Füllwerkes auf die ursprüngliche Dimension die in der Nachkriegszeit erfolgte Verlängerung der Bollenrathschen Wandbilder wieder beseitigt werden konnte, wodurch dem Raum zugleich sein proportionales Gefüge zurückgegeben wurde. Ferner war diese Maßnahme zur Erhaltung der notwendigen Maßordnung, die bei derartigen Täfelungen ja peinlich genau festgelegt ist, unbedingt nötig.

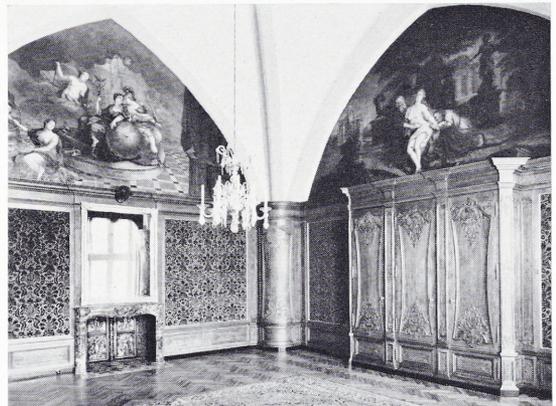
Abb. 7

Blick in den wiederhergestellten Grünen Saal

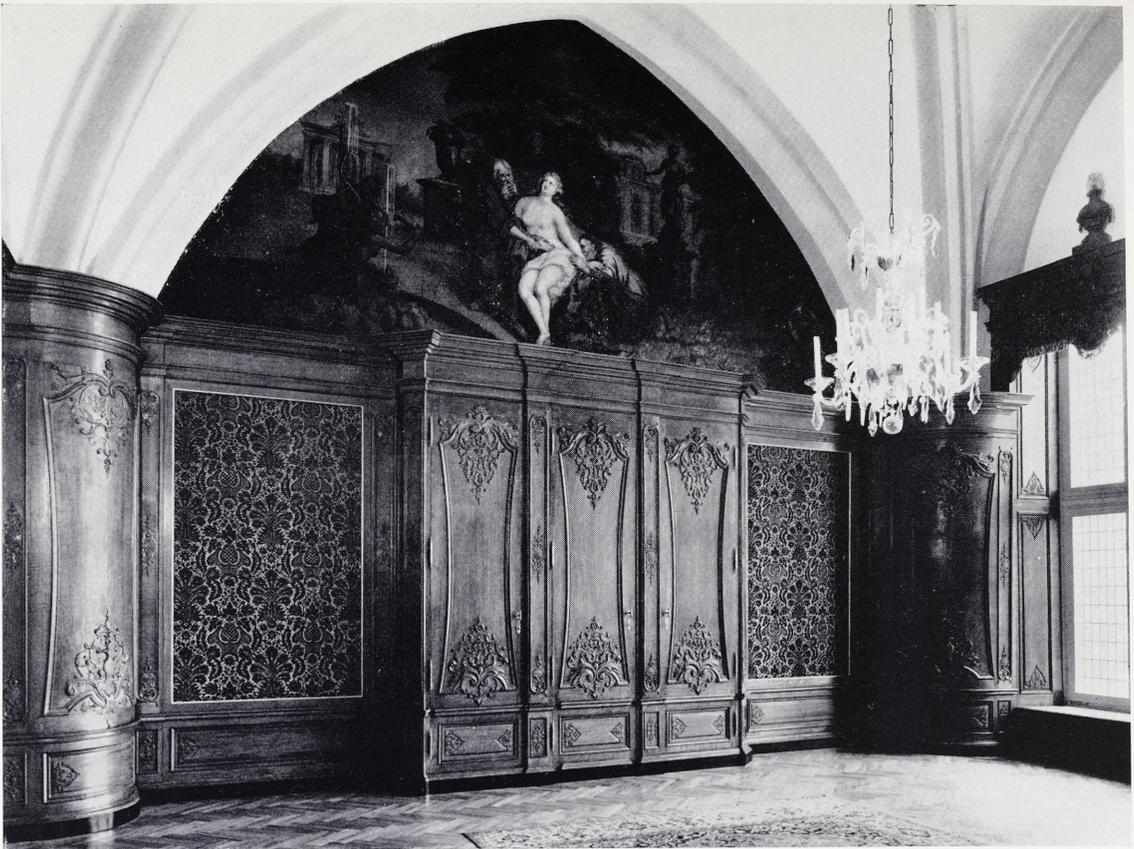
Abb. 8 Blick auf die Schrankwand (Marktturmseite)

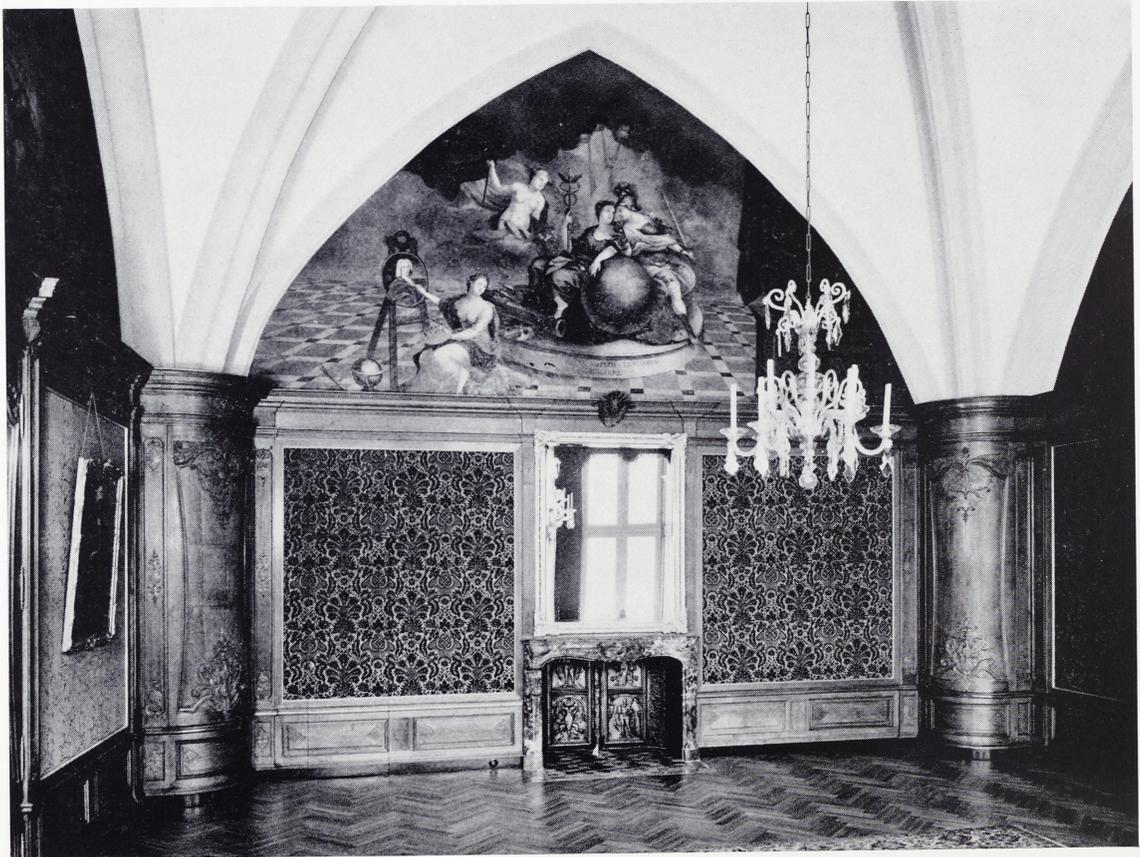
Abb. 9 Blick auf die Kaminwand (Trennwand zur Werkmeisterküche)

Entscheidende Umänderungen mußten an dem Kamin, der die optische Mitte der den Fenstern gegenüberliegenden Wand bildet und ebenfalls den »trois points riches« zuzurechnen ist, vorgenommen werden. Akzep-

tabel war nur die alte Tonbriggenauskleidung und die Gußeisenplatte. Um eine willkürliche Kaminkonstruktion, wie sie schon im XIX. Jahrhundert an dieser und an weiteren Stellen im Rathaus vorhanden war, zu vermeiden, wurde ein passender grau-schwarzer Marmorkaminunterbau aus dem XVIII. Jahrhundert im Kunsthandel erworben. Der Oberbau in flacher Konstruktion enthält in einem zwischen schmale Lisenen gesetzten vergoldeten Rahmen²³ einen großen Spiegel

mit umlaufender Facette. Darüber wird im Abschlußprofilbereich durch einen Maskaron ein weiter Akzent gesetzt. Als Kaminboden dient ein nach altem Vorbild hergestelltes Schieferparkett, das Sternmuster zeigt²⁴.

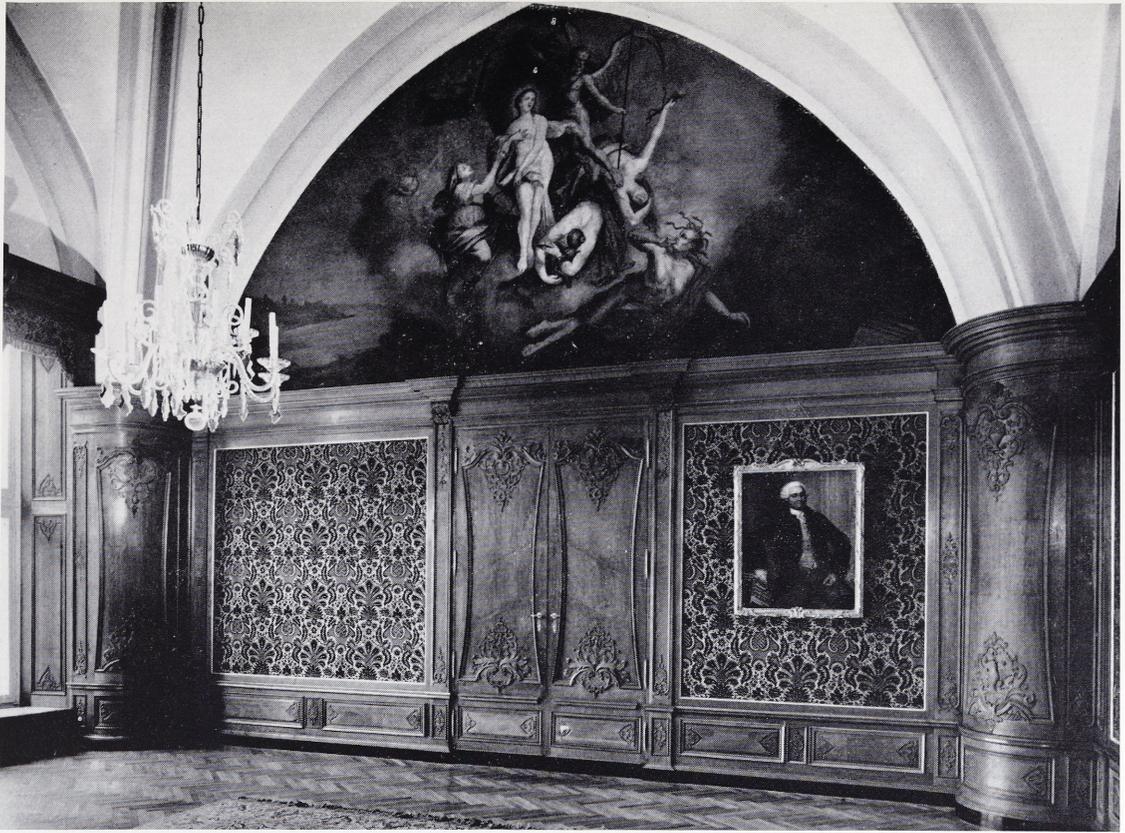
Abb. 10 Blick auf die Türwand (Trennwand zum Weißen Saal)

Bandwerkornamenten wurde zum Weißen Saal hin die zweiflügelige Türe mit den architektonisch sauberlich durchdachten, in ihrer Leichtigkeit schon der Régence angehörenden Bandwerkkompositionen gegenübergestellt. Nach dem Aufbaugesetz der Wandtäfelungen sind die Türen, die zu den »trois points riches« gerechnet werden, mit dem Wandschrank gleichberechtigt, denn beide Teile repräsentieren als Täfelungselement denselben Dekorationstypus.

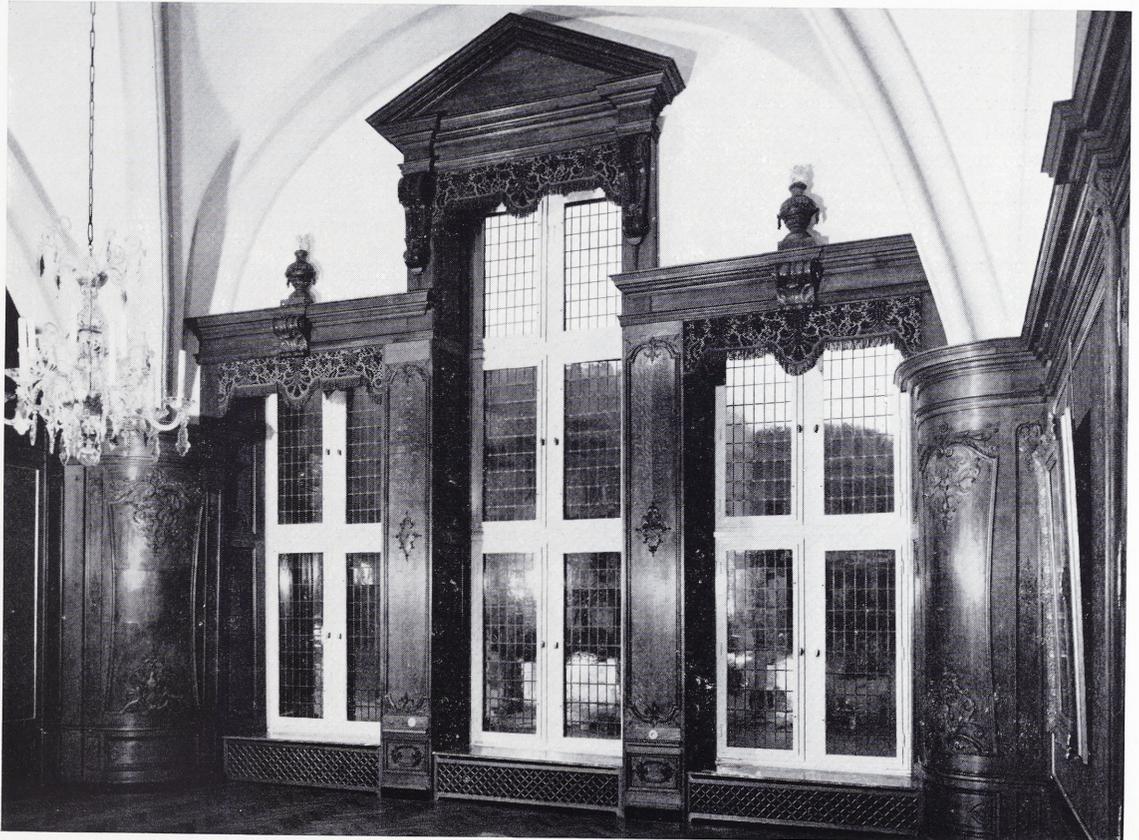
Abb. 11 Blick auf die Fensterwand (Marktfassade)

Von den Fensterumrahmungen der Rathausräume waren nur zwei Paar Konsolen greifbar. Außer der Stuckbehandlung dieser Wand im Weißen Saal boten die zwei vorhandenen Fensterseiten des ehemaligen Verhör- und Schöffenzimmers (heute als Ratsherrensitzungsraum miteinander vereinigt), die beide beträchtlich gegenüber dem Urzustand verändert sind, sowie die beiden in der Nachzeichnung von J. Buchkremer erhaltenen Wandabwicklungen²⁶, die Johann Joseph Couven im Jahre 1732 aufzeichnete, nicht wesentlich mehr Anhaltspunkte. So mußten bei der Planung dieses Wandabschnittes die wenigen erhaltenen Teile unter Berücksichtigung der restlichen Anhaltspunkte nach vergleichbaren Projekten aus anderen Gebäuden eingeordnet werden. Dazu wurde auch die Couvenzeichnung zur Rathausfassade (überliefert durch eine Pause von J. Buchkremer) als Vergleich herangezogen.

Weiter mußte versucht werden, das Gefälle der Fensterhöhen vom Marktturm zur Mittelachse in der Wirkung etwas zu mildern. Die Fensterwangen wurden mit den der Untervertäfelung im Ornament entsprechenden Füllungen bekleidet, und deren Höhen richteten sich nach der Fensterkreuzunterteilung der neogotischen Rathausfassade. Im Vergleich zu den durch schmale profilierte Holzsprossen in kleine Scheibfelder aufgliederten Rathausfenstern der Couvenzeit sind die breiten Rahmungen heute viel zu schwer. Dem kann aber nicht abgeholfen werden.

Die beiden Fensterpfeiler wurden über niedrigem Sockel mit durchlaufenden Füllungen, in denen einige alte Ornamentteile, vier Traversstücke und zwei Rosetten, verwertet wurden, verkleidet. Über den Fenstermitten zwei reichgeschnitzte Keilsteine, auf denen Vasen plaziert sind. Das höher gezogene Mittelfenster schließt ein flacher, von zwei schönen Konsolen getragener Blendgiebel ab²⁷.

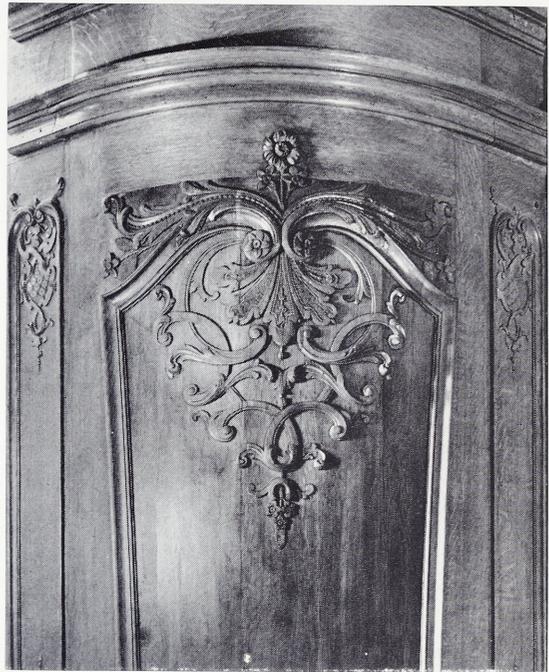
Abb. 13
Hängendes Ornament auf zwei Pfeilermänteln

Die Pfeilerummantelungen, eine Besonderheit, die durch den gotischen Raum diktiert wird, treten diagonal miteinander in Beziehung. Bei ihnen unterscheiden sich nur die hängenden Bandwerkschnitzereien voneinander; die stehenden ranken sich um einen Adler, das Wappentier der Stadt Aachen. Es blieb nur zu beachten, daß die vier Adler in die Richtige Richtung blickten, damit der Kreis sich auch hier entsprechend geschlossen darbietet.

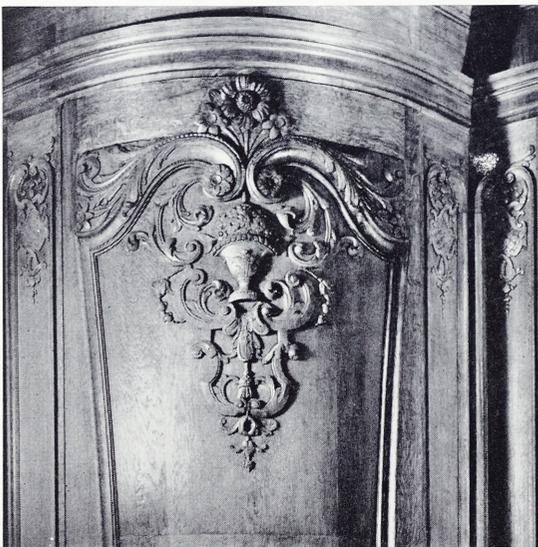
Abb. 12
Hängendes Ornament auf zwei Pfeilermänteln

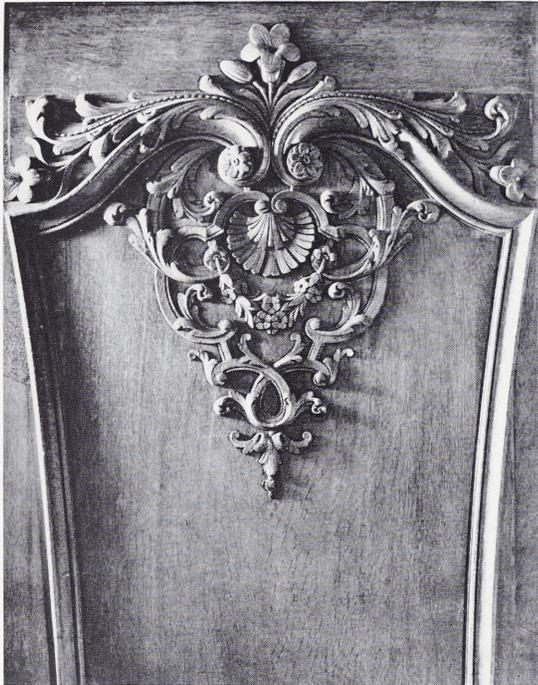
Abb. 14
Hängendes Ornament auf der Flügeltüre

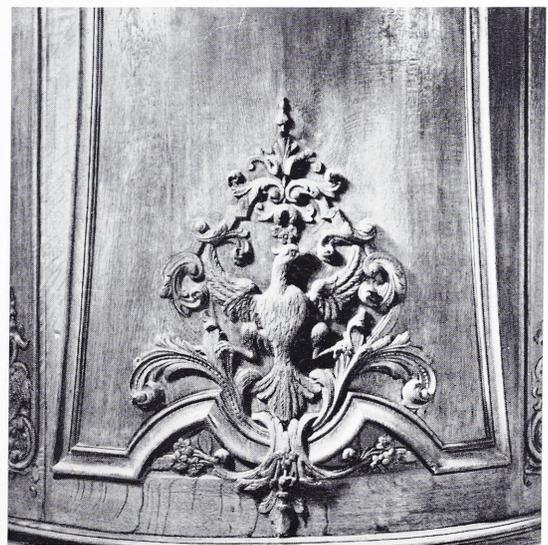
Abb. 15
Stehendes Ornament auf den vier Pfeilermänteln

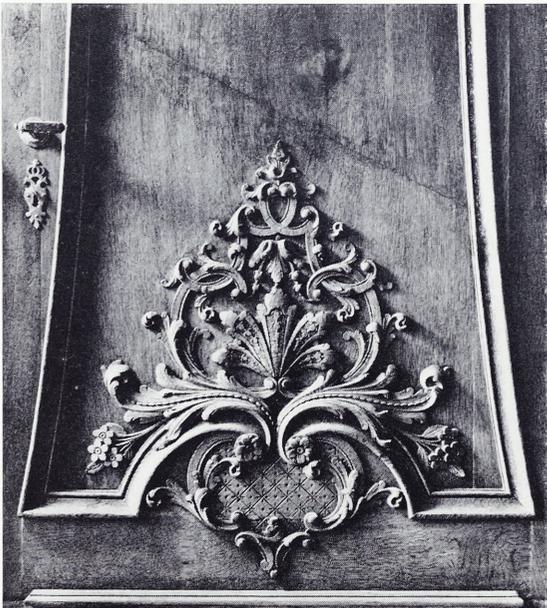
Abb. 16

Stehendes Ornament auf der Flügeltüre

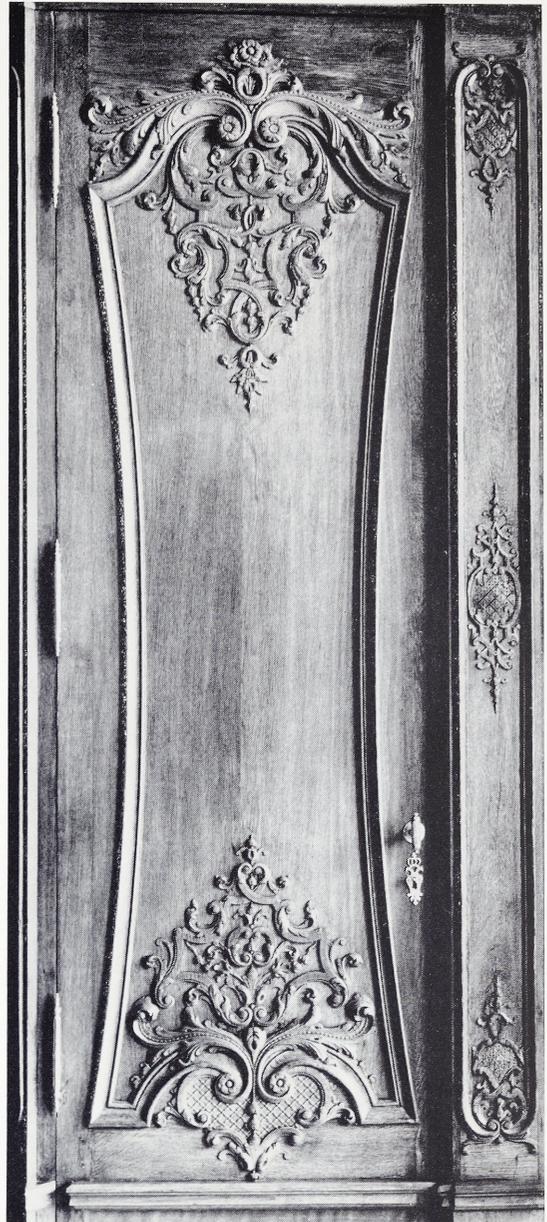
Abb. 17

Wandschrantüre (Obervertäfelung)

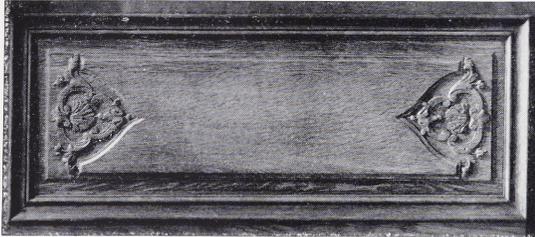
Abb. 18
Füllung aus dem Soubassement

Eine erhaltene Untertäfelung¹⁸ mit einfacher Profilierung und anspruchslosen Schnitzereien in aus dem Füllungsspiegel ausgesparten, herzförmigen Vertiefungen war für die Sockelzone außerordentlich geeignet.

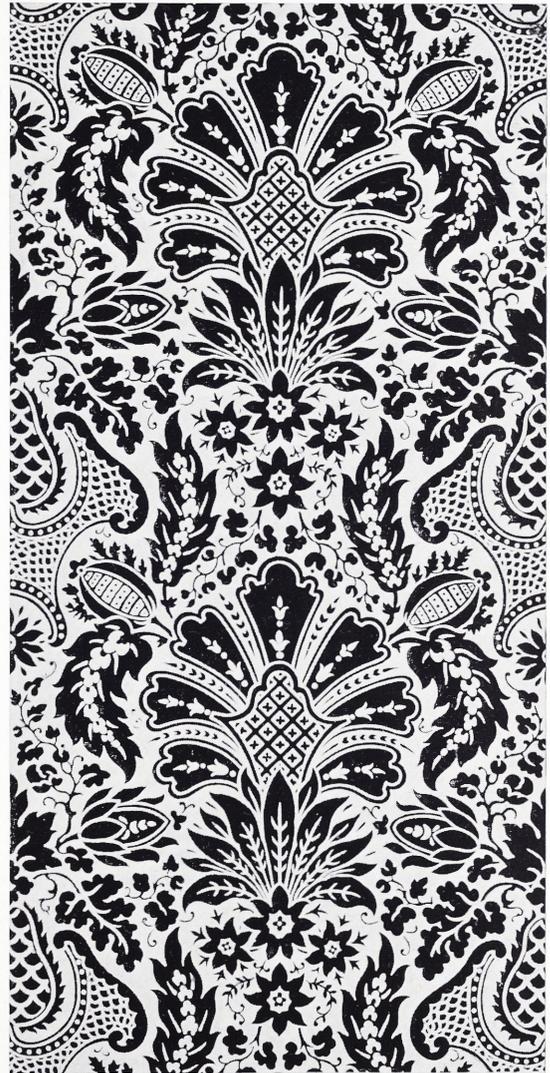
Abb. 19
Bahnabschnitt des Velours rasé

Eine Pariser Firma bot eine Kollektion an, die nach authentischen Bespannungen usw. des XVII. und XVIII. Jahrhunderts genau nachgefertigt wird. Es handelt sich dabei um Velours rasé. Ausgewählt wurde ein Régencedessin mit dem charakteristischen Fächermotiv, denn nur so konnte zwischen den schweren und leicht-

Die Stoffe des XVIII. Jahrhunderts variieren in der Webbreite zwischen 54 und 62 Zentimetern. Für den Bahnenablauf gelten bestimmte Richtlinien. So muß der Hauptdessinstreifen immer genau in der Mitte des jeweiligen Stoffpanneaux angelegt werden, bis die Mittelachse der Füllung mit der Mitte des Ornamentes übereinstimmt. Das ist nicht ohne Bedeutung für die Gesamtwirkung, denn so fallen Maßdifferenzen zwischen den einzelnen Feldern weniger auf. Im Grünen Saal sind alle Stoffrahmen von verschiedener Breite, was aus der Verkantung des Raumes resultiert. Die Nahtstelle kann schon deshalb niemals Mitte einer Stofffüllung sein, da kleine Verschiebungen trotz peinlichster Sorgfalt beim Zusammennähen der Bahnen unvermeidbar sind. Ferner müssen die Bahnen so aufgespannt werden, daß das Hauptmotiv des in sich abgerundeten Musters etwa in Augenhöhe plaziert ist. Der Velours rasé wurde über eine Moltonunterlage gezogen. Die genaue Art der Aufspannung im Rathaus

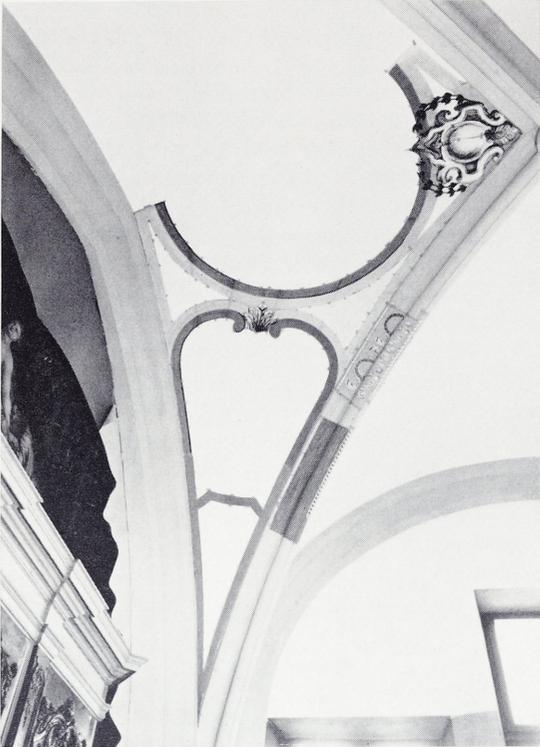
Abb. 20
Deckenmuster
