Die Wiederherstellung der Schatzkammer des Aachener Domes 1958

Von Erich Stephany

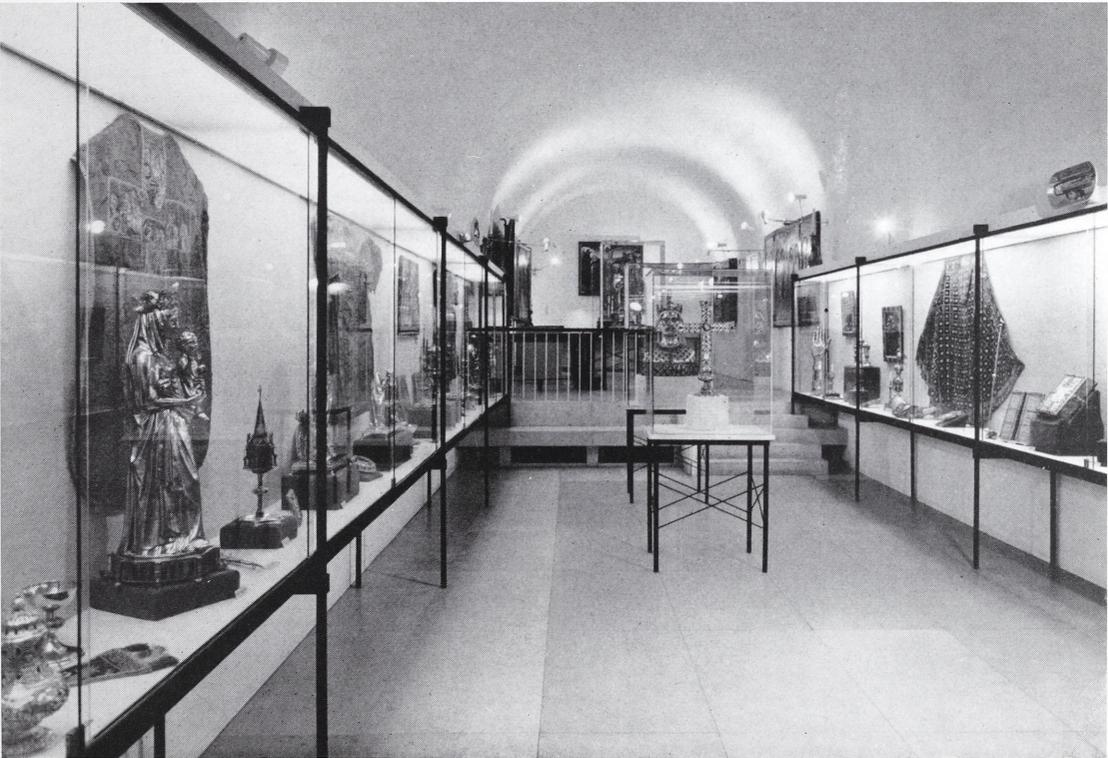
Abbildung 87: Die neue Domschatzkammer (Ansicht von Nord nach Süd)

Sonderaufstellung im Kreuzgang durchgeführt zu werden. Die inzwischen weiter ausgebauten Beleuchtung versucht einerseits den jetzt besonders schön hervortretenden Charakter des langgestreckten karolingischen Tonnengewölbes zu wahren, andererseits die einzelnen, besonders die frei im Raum befindlichen Objekte entsprechend hervorzuheben. Bei der Schwierigkeit dieses Problems müssen bis zu einer endgültigen und befriedigenden Lösung wohl noch einige Versuche gemacht werden (Abb. 87).

Zusammenfassend läßt sich sagen, daß die erheblich vermehrte Freifläche, die neue Belüftung, der doppelte Eingang und die Rundumsicht einzelner wichtiger Objekte eine bedeutende Verbesserung darstellen. Die schlichte weißlich graue Bespannung, die schwarz gestrichenen Stahlkonstruktionen und die härtere Beleuchtung geben den kostbaren Gegenständen eine erhabene, sachliche Prägnanz. Wie einmal die 1931 durchgeführte Aufstellung des Domschatzes beispielhaft gewirkt hat, so dürfte auch die nunmehr auf Grund der gesammelten Erfahrungen und sorgfältiger Überlegungen gemachte Verbesserung einen Weg weisen, der objektiver den Kunstwerken gerecht wird, ohne einer falschen Romantik oder einer bizarren Modernität zu verfallen, wie es in den letzten Jahren bei einzelnen Ausstellungen mittelalterlicher Kirchenschätze zu beobachten war. Das Zeichen Karls des Großen, nach einer Urkunde auf die nördliche Stirnwand gemalt, gibt auch im erneuerten Raum der Schatzkammer, die Erinnerung an den Mann, dem der Dom und auch sein Schatz ihren Ursprung verdanken.
