Die Ausgrabungen in der römischen Bücheltherme zu Aachen

Ein kurzgefaßter Bericht über die Freileigungsarbeiten¹⁾

Von Wilhelm Lehmbruck

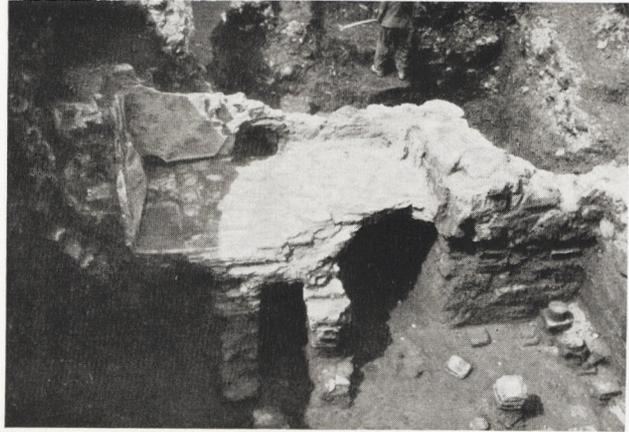
Abbildung 47:
Blick nach Südwesten in den Raum 1 mit dem kleinen Thermalwasserbecken 7. Unter dem Becken die Mündung eines Heizkanals in den Unterboden des Raumes. Rechts in der Ecke einige Hypokaustpfeilerchen. Der Oberboden des Raumes 1 befand sich ursprünglich in der Höhe des Beckenbodens und ist jetzt zerstört. An der Rückwand des Beckens ist das Abflußloch, in der linken Beckenecke sind große Reste von Sinterschichten des Thermalwassers erhalten.

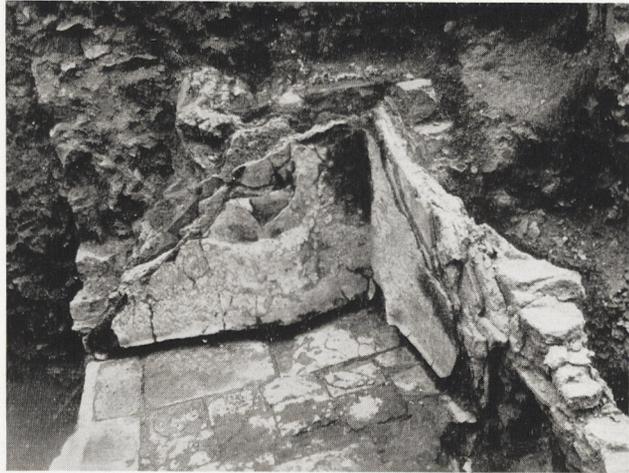
Abbildung 48:
Blick nach Südosten gegen die mehrschichtigen Sinterablagerungen der Beckenwand. Über dem Sinterwulst an der Schmalseite ist die Bettung der Thermalwasser-Einflußrinne erkennbar. Der Ziegelboden war ursprünglich mit einem Estrich überdeckt.

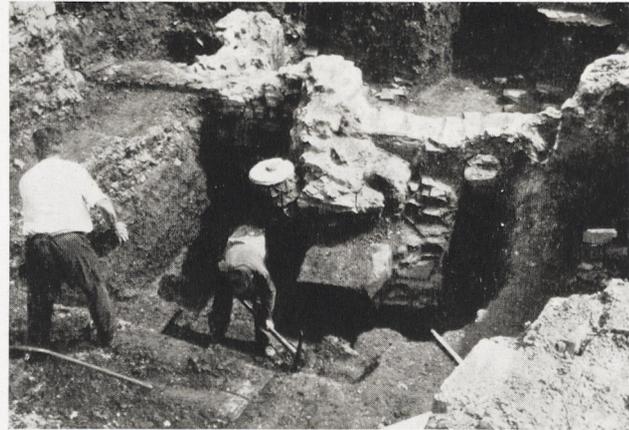
Abbildung 49:
Blick nach Nordosten gegen die rückwärtige Wand des Beckens 7 mit einem Ofen, von dem eine Wand des Feuerkanals freiliegt. Darüber die Abflußöffnung des Badebeckens. Links an der Mauerecke das Kapitell in der alten Lage, wie es gefunden wurde.

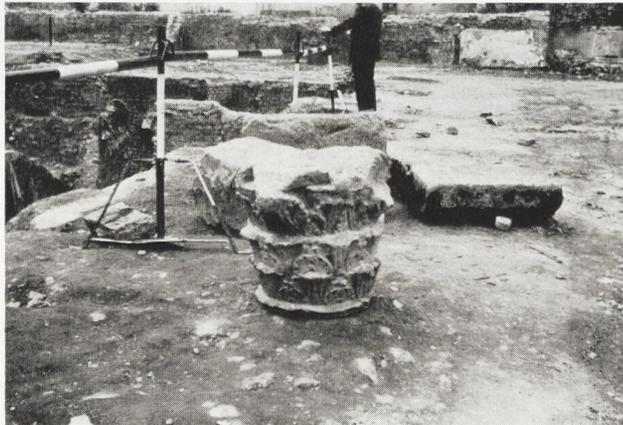
Abbildung 50:
Das korinthische Kapitell mit drei Blattkränzen. Dahinter einige Sandsteinblöcke von der Abdeckung der „cloaca maxima“.

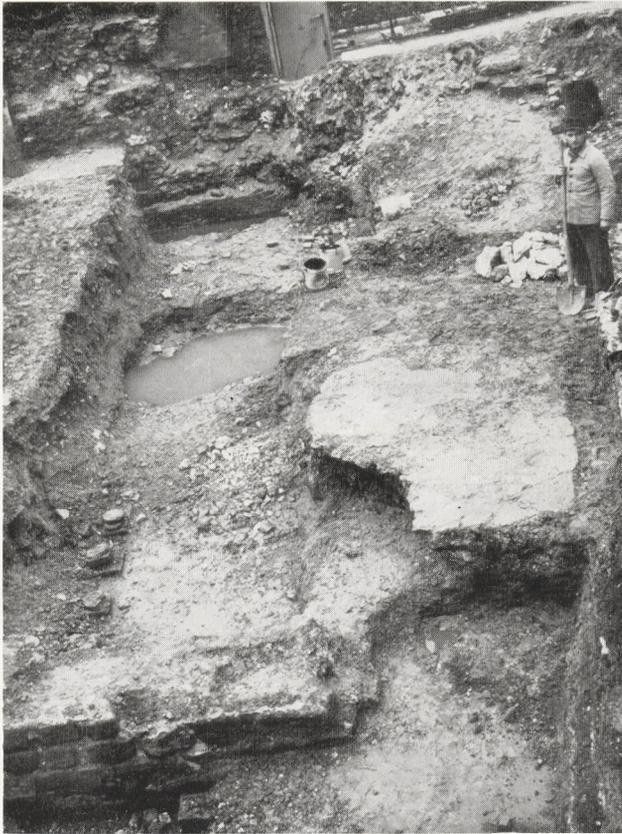
Abbildung 51:

Ein Fußbodenrest in Raum 4. Dieser Raum war ursprünglich unterheizt, wie die links erhaltenen Hypokaustpfeiler beweisen. Man hat jedoch später den ursprünglichen Oberboden zerstört, den Raum mit Schutt aufgefüllt und darauf den neuen Estrichboden gelegt. Der Auffüllschutt war besonders interessant: in ihm wurden zahlreiche spätromische Münzen des 4. Jahrhunderts gefunden, die für die Datierung der Therme wichtig sind.

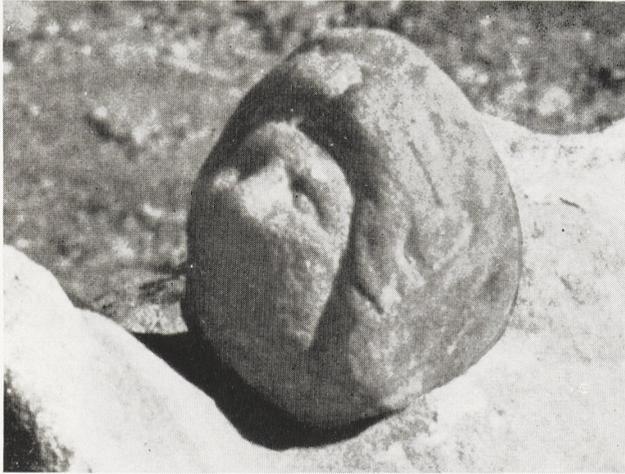
Abbildung 56:
Faustgroßes Sandsteinköpfchen einer römischen Weibefigur. Vermutlich der Kopf einer Priesterin oder Göttin. Gefunden im Bereich der „cloaca maxima“ am Anbau 10.
