METALOGRAFIA UNOR PIESE DIN FIER DESCOPERITE LA SIRET ÎN 1994

Prezentul studiu are în vedere analiza metalografică a unui grup de piese din fier descoperite în săpăturile arheologice din orașul medieval Siret în 1994. Metalografia este o analiză esențială în stabilirea autenticității, fiind capabilă să evedențieze anacronisme în tehnica de fabricație, în natura aliajului, precum și în uzură. Este indispensabilă studiului oricărui obiect metalic vechi.

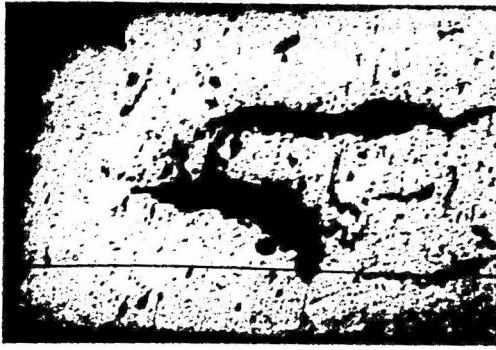
1

De asemenea, se observă incluziuni de oxizi mari, în formă de insule (foto 1, 2), unele colțuroase (foto 3) cu înglobări de silicați (foto 1, 2, 3) de forme neregulate, de punctaj 1b și 2b pentru oxizi și 1a, 1b și 3b pentru silicați.

Pe probele neatacate se remarcă prezența oxizilor și silicaților (foto 1–5), neuniform distribuiți, de mărimi diferite, de la 1b la 3b, corespunzător STAS-ului 5998/58 (foto 2, 4, 5).

Forma alungită a incluziunilor denotă că materialul a fost supus prelucrării prin forjare. Astfel, în foto 2, 4 apar oxizi alunghiți pe direcția de deformare. Incluziunile datorate coroziunii prezintă orientări diferite de direcțiile de deformare plastică.

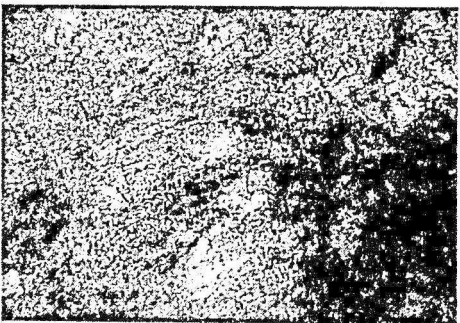
26. (foto 14) (foto 15)	Cuțit (lamă) (L 21, Siret B 94)	0,6-0,65	oxizi alungiți pe direcția de curgere, mărirea grăunților este mare, de 3-4 în scara AMSLER; structură perlito-feritică cu 0,6-0,65% C

Piesele nr. 25 și 26 se disting de celelalte printr-o granulație mare, 3–4 pe scara AMSLER (foto 13, 14, 15). Structura metalografică a obiectelor, descoperite în 1994 în orașul medieval Siret, indică obținerea prin deformare plastică la cald, procedeul tehnologic fiind forjarea liberă, cu cementarea superficială a semifabricatelor sau obiectelor deja confecționate. Din inventarul arheologic analizat, piesele nr. 1, 17, 26, 27, 28, 29, 31 și 36 prezintă un mai mare procent de carbon, la care s-a efectuat fără îndoială cementarea.

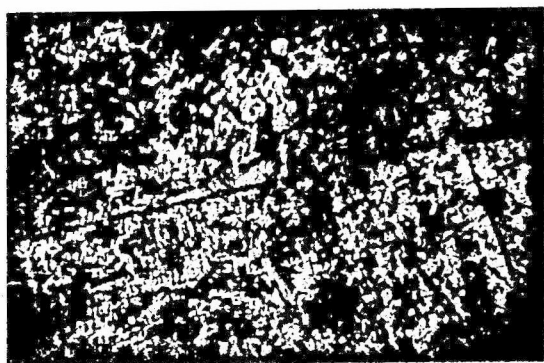
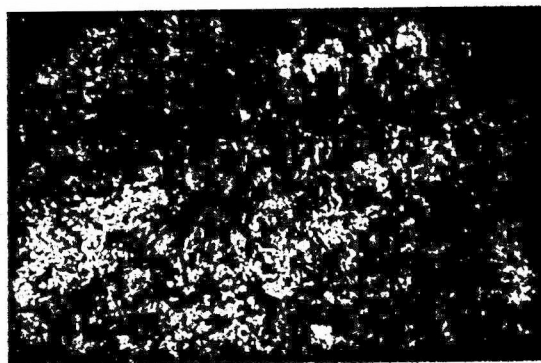
35. (foto 25) (foto 26)	Cuțit (mâner) (L 16, Siret B 94)	0,2	oțel ferito-perlitic cu 0,2% C, cu structură trostitică, datorată unei răcirii mai rapide decât celei de la normalizare, mărirea granulației este de 7-8 în scara AMSLER, relativ omogenă

Structura ferito-perlitică, relativ omogenă la majoritatea pieselor, are o granulație mică, 5–6 pe scara AMSLER, la piesele nr. 17, 18, 19, 29 (foto 7, 8, 9, 20) și fină, 7–8 pe scara AMSLER pentru piesele nr. 21, 22, 27, 28, 31, 34, 35 (foto 10, 11, 12, 16, 17, 18, 19, 21, 22, 23, 24, 25, 26).

Structura trostitică, datorată unei răcirii mai rapide decât celei de la normalizare, este prezentă la piesele nr. 29 (foto 20) și nr. 35 (foto 25, 26).

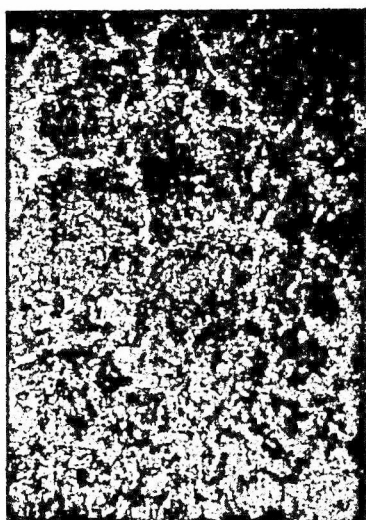
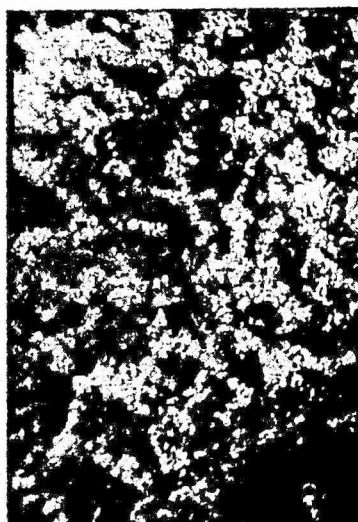
36. (foto 27) (foto 28)	Pinten (passim, Siret B 94)	0,2-0,3 0,5-0,6 0,3-0,35	foto 27 - structură de tranziție, margine-centru, parțial decarburată spre margine, normalizată după forjare; spre interior grăunții de perlită sunt mari, corespunzători unei supraîncălziri; în partea de jos a fotografiei, procentul de carbon este de 0,2-0,3%, iar în miez 0,5-0,6; în exterior, grăunții sunt fini (6-7 pe scara AMSLER), iar în interior de 3-4 pe scara AMSLER; în partea de sus (miez) granulația - relativ omogenă; foto 28 - structură ferito-perlitică cu 0,3-0,35% C ușor normalizată, corespunzătoare unei granulații de 5-6 în scara AMSLER; structura este perpendiculară pe direcția de curgere la forjare, explicabilă prin omogenitatea structurii

Neuniformitățile mărimii grăunților pot fi datorate și încălzirii neuniforme (piesa 36 – foto 27, 28).
