Neue Ausgrabungen im spätrömischen Kastell Breisach

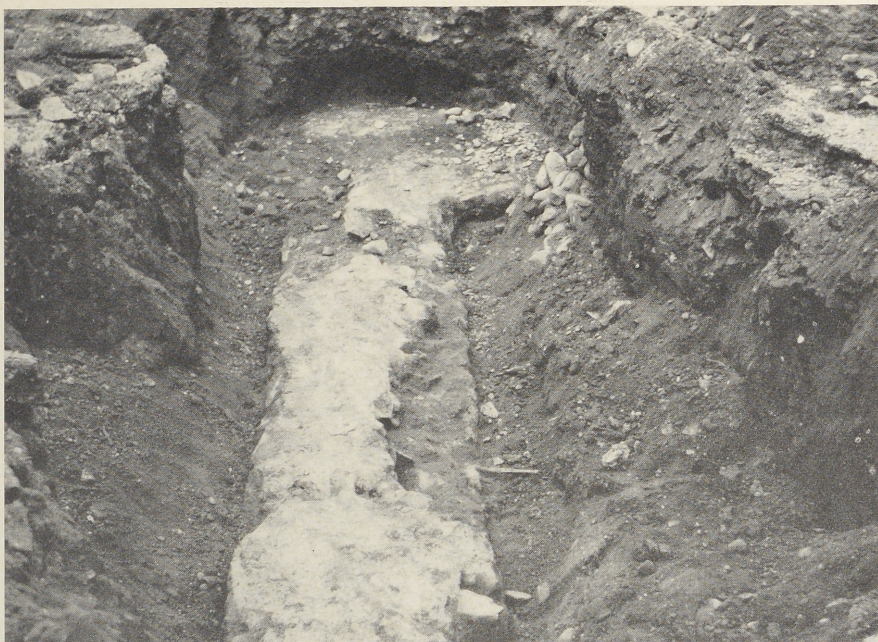
Abb. 3: Vom Bagger freigelegtes Mauerstück des spätrömischen Gebäudes auf dem Münsterplatz.

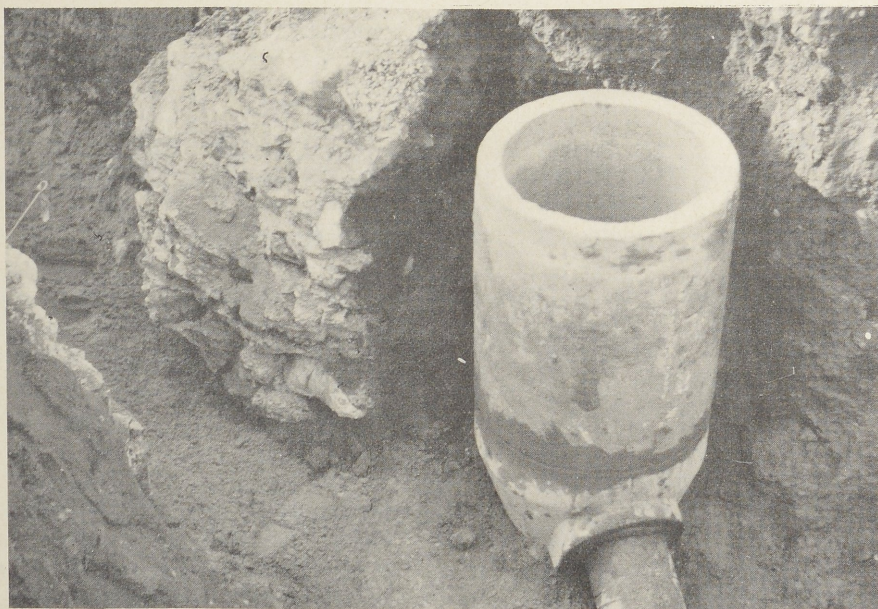
Abb. 4: Ein den Baggergraben querendes Mauerstück mußte mit dem Preßlufthammer durchgeschlagen werden. Daneben ein moderner Betonrohrsammler der Regenwasserleitung.

Obwohl die Mauern z. T. nur sehr knapp unter der heutigen Oberfläche liegen (Abb. 4), war eine oberirdische Erhaltung und Konservierung aus verschiedenen Gründen nicht möglich. So entschloß sich die Stadtverwaltung, den ergrabenen Grundriß im Pflaster mit andersfarbigen Steinen auslegen zu lassen und damit die Spuren des ältesten Steinbaus auf dem Münsterberg — und zugleich des größten spätantiken Baukomplexes auf südwestdeutschem Boden — sichtbar zu machen.
