Erdbeben, Altersschwäche, oder? Eine umgestürzte Mauer in der Villa urbana von Grenzach am Hochrhein

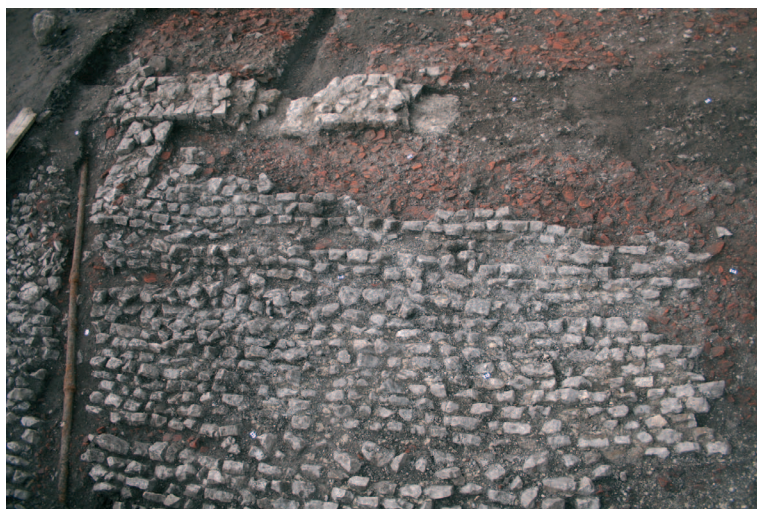
Bei einer Ausgrabung, die das Regierungspräsidium Freiburg, Referat 26, 2008 im Areal der seit 1893 bekannten, im Ortskern von Grenzach (Gde. Grenzach-Wyhlen, Kr. Lörrach) gelegenen Villenanlage durchführte, wurde ebenfalls ein umgestürztes Mauerteil angetroffen (Abb.2). Es gehörte zu der im Aufgehenden 75 cm breiten und in Zweischalentechnik aus Dinkelbergkalkstein gefertigten westlichen Außenmauer eines 20,6 m x 14,8 m großen Gebäudes. Aufgrund seines charakteristischen Grundrisses – ein Rechteckbau mit zwei großen durch einen Mittelgang von einander getrennten Außenräumen – kann der Gebäudetyp als befahrbarer Speicherbau interpretiert werden (Abb.1). Von der Mauer waren nur die innere Schale und der Kern in den ehemaligen Innenraum des Gebäudes verkippt, wo deren Versturz im Grabungsareal noch auf 4 m Länge zu verfolgen war, bevor er in die östliche Grabungsgrenze zog. Westlich außerhalb des Gebäudes liegende Mauersteine stammten vermutlich von der Außenschale der Mauer. Anscheinend führte das Abfallen der Außenschale zu einer ungleichmäßigen Gewichtsverteilung auf dem Mauerfundament, wodurch dieses sich in Richtung Gebäudeinneres neigte, was schließlich das Umstürzen von Innenschale und Mauerkerne verursachte. Zusammen mit dem aufrecht stehenden knapp 1 m hohen Mauerfuß kann die Gebäudehöhe somit auf mindestens 5 m nachgewiesen werden.

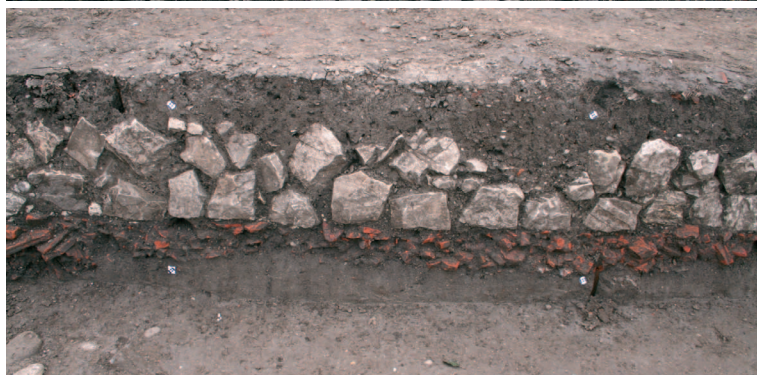
Als die Mauer umstürzte, befand sich das Speichergebäude schon in einem ruinösen Zustand: Das Ziegeldach war auf den aus Buchenbohlen abgezimmerten Holzfußboden und die bereits teilweise ausgerissenen Innenmauern gefallen. Dass aus dem Dachversturz kein vollständig zu ergänzender Ziegel geborgen werden konnte, lässt vermuten, dass die größeren und wiederverwertbaren Ziegelfragmente aus dem Schutt zuvor ausgelesen worden waren. Nach dem Einbruch des Daches muss das Gebäude einige Zeit offen gestanden haben, da sich zwischen Dachschutt und Mauerversturz eine Erdschicht ausbilden konnte (Abb.3).
