## Erste archäologische Untersuchung im Breisacher Münster

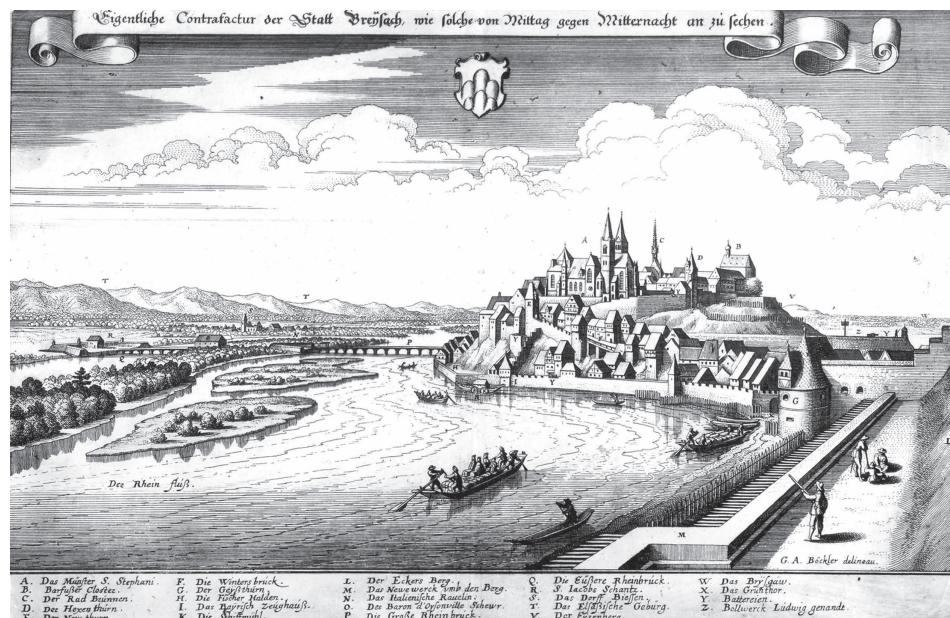
Abb. 1 Breisach. Ansicht der Stadt von Süden 1643, Stephansmünster (A) mit der Hasenpforte links neben dem Querhaus (Stich von Georg Andreas Böckler, Stadtarchiv Breisach).
