## „Steinreich...“ – Zur Herstellung hochmittelalterlicher Steinsärge im Odenwald

### Ein Steinsarg im Wald bei Hettigenbeuern

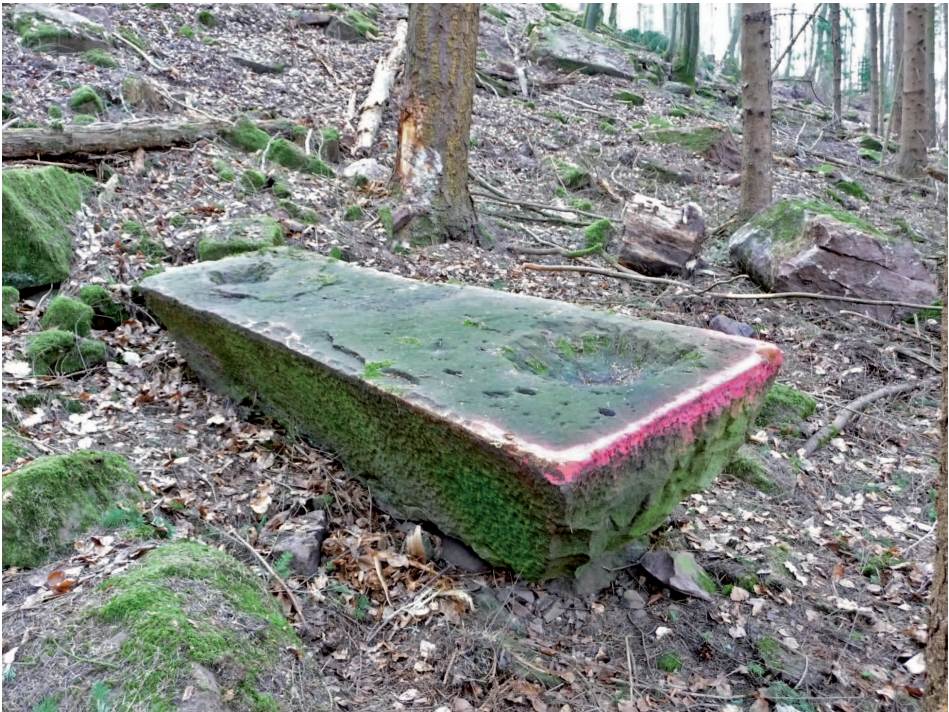
Abb. 2 Foto des Trapezsarges mit abgespitzten Seiten und beginnender Aushöhlung.

Nachdem der Sargrohling mit Eisenkeilen vom Felsblock abgestoßen war, wurde er auf flachen Steinplättchen „aufgebockt“, die Außenflächen bruchrauh zugearbeitet und im nächsten Schritt die Seitenflächen mit dem Spitzseisen überarbeitet. Eine lange Seitenfläche war bereits mit dem Spitzseisen fertig gearbeitet, während am Kopfende nur etwa 10 cm von oben abgespitzt waren (Abb. 2). Der Steinmetz hatte dabei, wie die Schlagmarken zeigen, wohl größtenteils auf den Knien oder auf einer flachen Unterlage sitzend mit dem Spitzseisen und Klöpfel von unten nach oben arbeiten müssen. Es ist auffallend, dass gerade am unteren Ende der Feinarbeitung mit dem Spitzseisen zwei größere Ausbrüche zu erkennen sind. Sind sie möglicherweise die Ursache dafür, dass man an diesem Punkt die Arbeit beendete bzw. beenden mußte, weil man auf einen größeren verborgenen Riss oder Stich

gestoßen war? Neben den z.T. schon gespitzten Außenseiten hatte man gleichzeitig an Kopf- und Fußende mit der Aushöhlung begonnen, am Kopfende zunächst mit Abstand zu den Keilnuten. Randmarkierungen zur Aushöhlung fehlen.

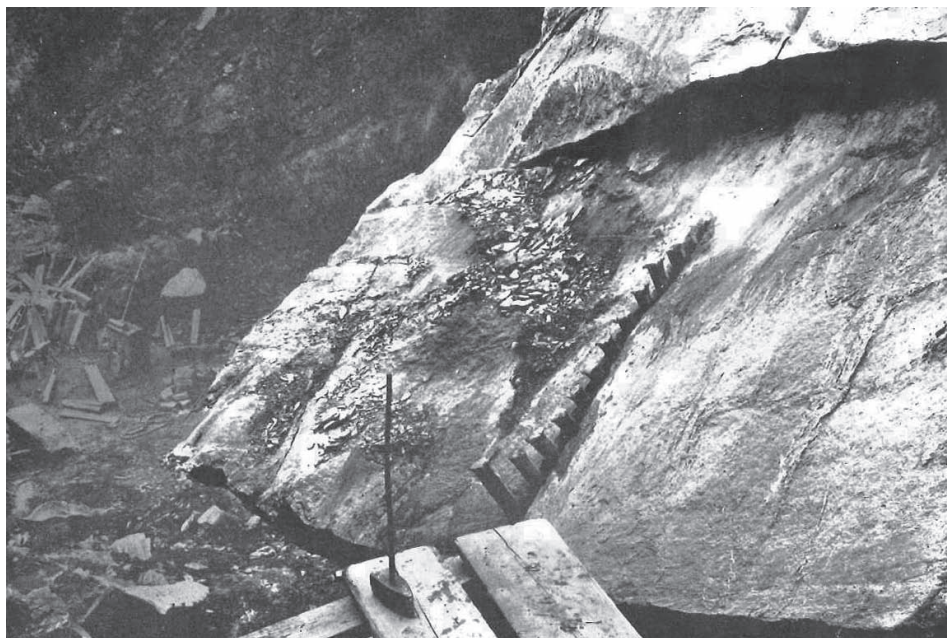
Abb. 3 Keilspaltung an einem Sandsteinblock in Bürgstadt bei Miltenberg. (Foto J. Röder, Taf. 4).

Zunächst soll der Produktionsprozess noch einmal detailliert beschrieben werden. Die Steinmetzen fanden vor Ort einen genügend großen Gesteinsblock, der zuerst auf verborgene Risse und Stiche im Gestein untersucht werden mußte, indem man die Verwitterungskruste etwas abspitzte. Anschließend konnten im Abstand von etwa 15 cm Keillöcher herausgearbeitet werden, in die später Eisenkeile zur Spaltung getrieben wurden (Abb. 3). Die drei noch vorhandenen sich nach unten verjüngenden Keillöcher zeugen von einer Fehl- oder Nachkeilung, wobei die Keillöcher noch einmal um etwa 20 cm an den Rand versetzt werden mußten, um die gewünschte Werkstücksgröße zu erreichen.

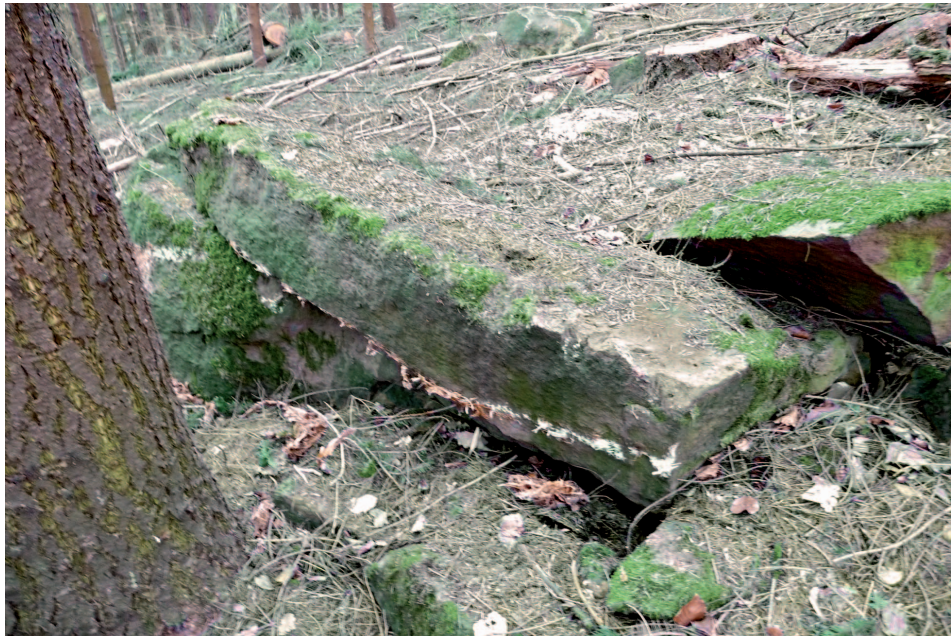
Unmittelbar hangabwärts neben dem Sarg befanden sich vier große übereinanderliegende und bearbeitete Steinblöcke, wobei der obere im Abstand von 15 cm Spuren von seiner Abkeilung zeigte (Abb. 5). Es handelt sich dabei um abgekeilte Sandsteinblöcke höchstwahrscheinlich vom Trapezsarg, die möglicherweise zur Weiterverarbeitung als Deckel vorgesehen waren.

Abb. 5 Abgekeilte Sandsteinblöcke wohl des Trapezsarges.

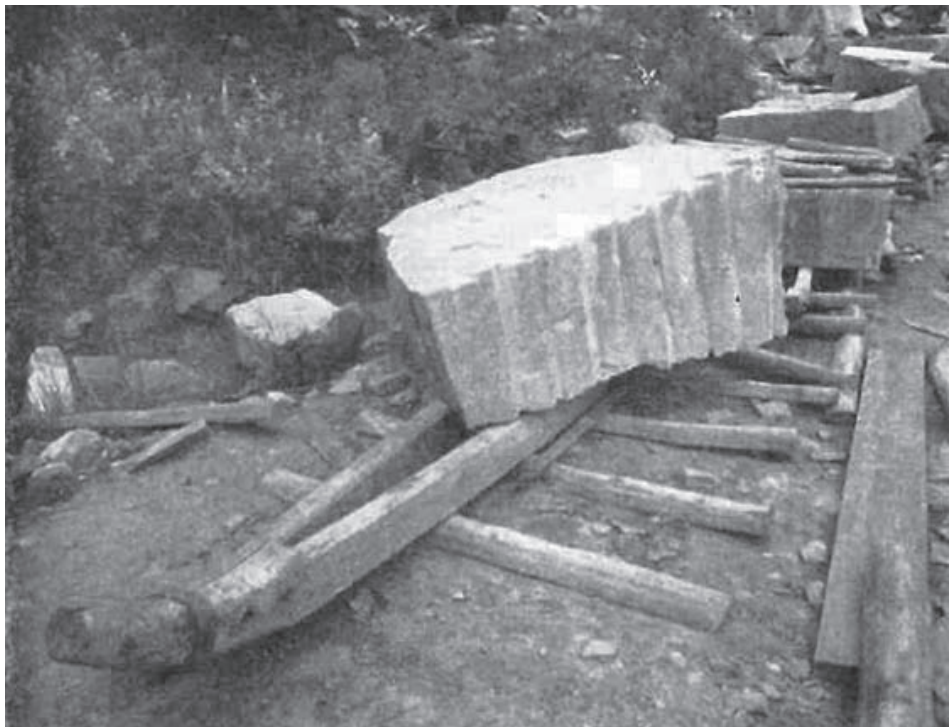
noch etwa 500 kg wog. Der Transport dieser gewichtigen Särge erfolgte mit Hilfe von Schlitten, wie sie J. Röder noch in einem alten Steinbruch in Bürgstadt bei Miltenberg dokumentieren konnte (Abb. 6).

Abb. 6 Steinschlitten zum Transport aus dem Steinbruch in Bürgstadt  
(Foto J. Röder, Taf. 5).
