## Von Restfundstellen und Scheinfundstellen – Ergebnisse einer Grabenbetreuung in der Lößlandschaft

*Heike Baumewerd-Schmidt und Renate Gerlach*

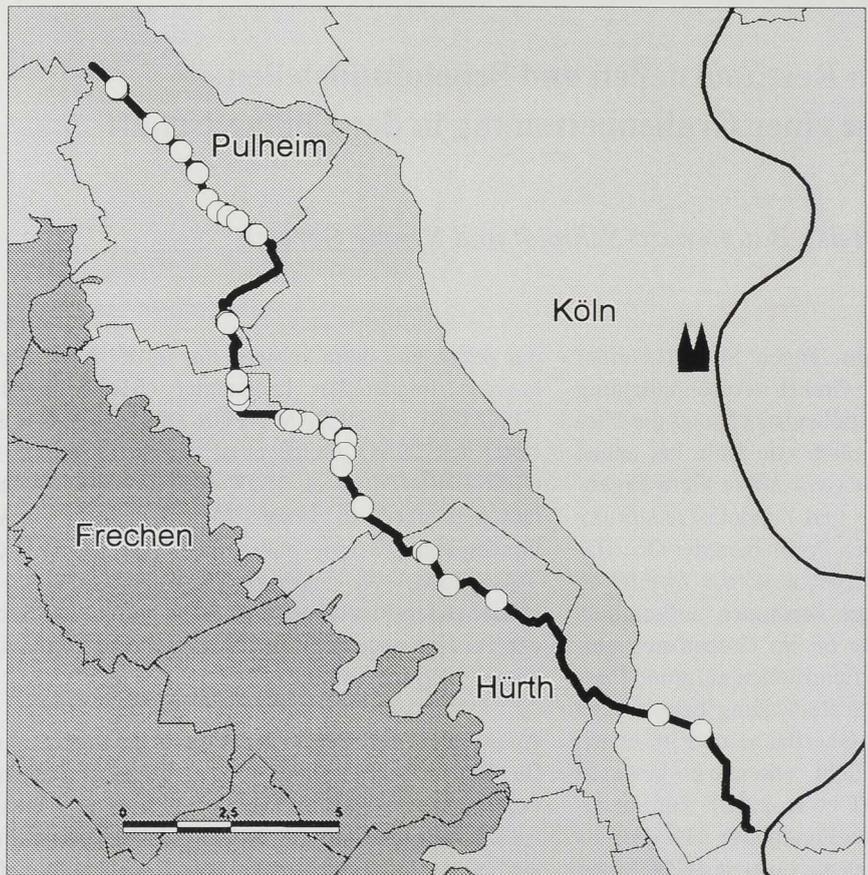
**Abb. 1** Übersichtskarte der WINGAS-Anschlußleitung Köln-Süd mit den entdeckten Materialentnahmegruben.

Mit dem Fortschritt des Grabenaushubes wurde das Ausmaß der Bodenstörungen durch Materialentnahmen und Verfüllungen immer deutlicher. Auf gesamter Trassenlänge waren nach Auswertung der Ergebnisse 54 Materialentnahmegruben zu verzeichnen (Abb. 1), die sich zu etwa 20 Komplexen zusammenfassen lassen. Sowohl die Anzahl der Gruben, als auch ihr im Profil sichtbarer Durchmesser von 10-100m unterlagen dem Zufall des Schnittes. So ließ sich im Raum Frechen nachweisen, daß drei kleinere Gruben in der Tat nur randliche Ausläufer einer großen Materialentnahmegrube waren; anderenorts waren Gruben und Mergelschächte in einem Komplex ineinandergeschachtelt.

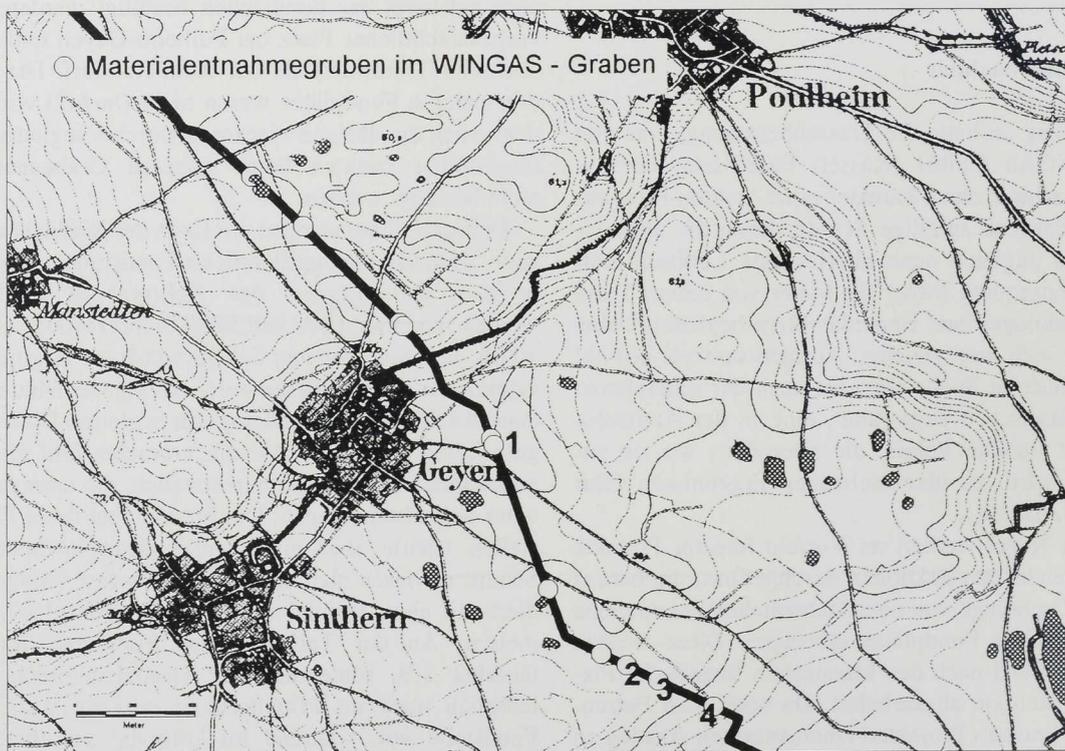
**Abb. 3** Preußische Neuaufnahme von 1893, Blatt Pulheim (Ausschnitt); Gasleitungstrasse mit ergrabenen und in der Karte erkennbaren Materialentnahmegruben (schraffiert).  
1 = Unverfüllte Lehmentnahmegrube; 2-4 = Mergelschächte.

Die meisten Gruben waren bis zu 2m tief in den lehmigen Verwitterungshorizont des Lößbodens (= Bt-Horizont der Parabraunerde) eingetieft worden (Abb. 2). Ziel des Abbaus war somit der Lehm, welcher als Rohstoff für die Ziegelherstellung diente. Da nur an einigen Stellen eine Übertiefung in den kalkhaltigen Löß nachweisbar war, ist eine primäre Nutzung als Mergelgrube für die meisten der Materialentnahmen auszuschließen. Daneben konnten aber in dem nördlichen Trassenabschnitt, wo eine signifikant mächtigere Lößdecke vorhanden ist, auch einige Mergelschächte von knapp einem Meter Durchmesser beobachtet werden (Abb. 3, Nr. 2-4).

Dort wurde auch eine unverfüllte Materialentnahmegrube angeschnitten (Abb. 3, Nr.1), die uns zu Beginn der Bauarbeiten erst die Augen für das Problem des Bodenabtrages öffnete. Die Trasse durchläuft an dieser Stelle eine weite Senke. Daß in einer Senke, in der man eine kolluvial bedeckte Parabraunerde vermuten würde, der unverwitterte Löß (C-Horizont) an der Oberfläche lag, führte zunächst zu Verwirrung und zu Spekulationen über eine "Reliefumkehr". Dabei war hier nichts weiter geschehen als der komplette Abbau der lehmigen Horizonte, wodurch die Morphologie erst geschaffen wurde, die einer Reliefumkehr gleichkam. Ausgehend von der bis an den kalkhaltigen Löß reichenden Grubensohle hatte man noch Mergelschächte abgeteuft (Abb. 4 und Abb. 5). Da unter dem heutigen Humus (Pflughorizont) in dem kalkhaltigen Löß kaum eine Bodenbildung zu beobachten war, lag das junge Alter des Abtrages auf der Hand.

Bei einem Blick auf die topographische Karte stellte sich heraus, daß viele, aber längst nicht alle, der im Schnitt dokumentierten Gruben mit einer Senke zu korrelieren waren. Es muß allerdings angemerkt werden, daß diese Senken zwar im Kartenbild erscheinen, bei einer Begehung im Gelände, zumal bei bestellter Feldflur, aber nur schwer auszumachen sind. Mergelschächte mit ihrem geringen Durchmesser können auf der topographischen Karte nicht mehr kartiert werden (Abb. 3, Nr. 2-4).

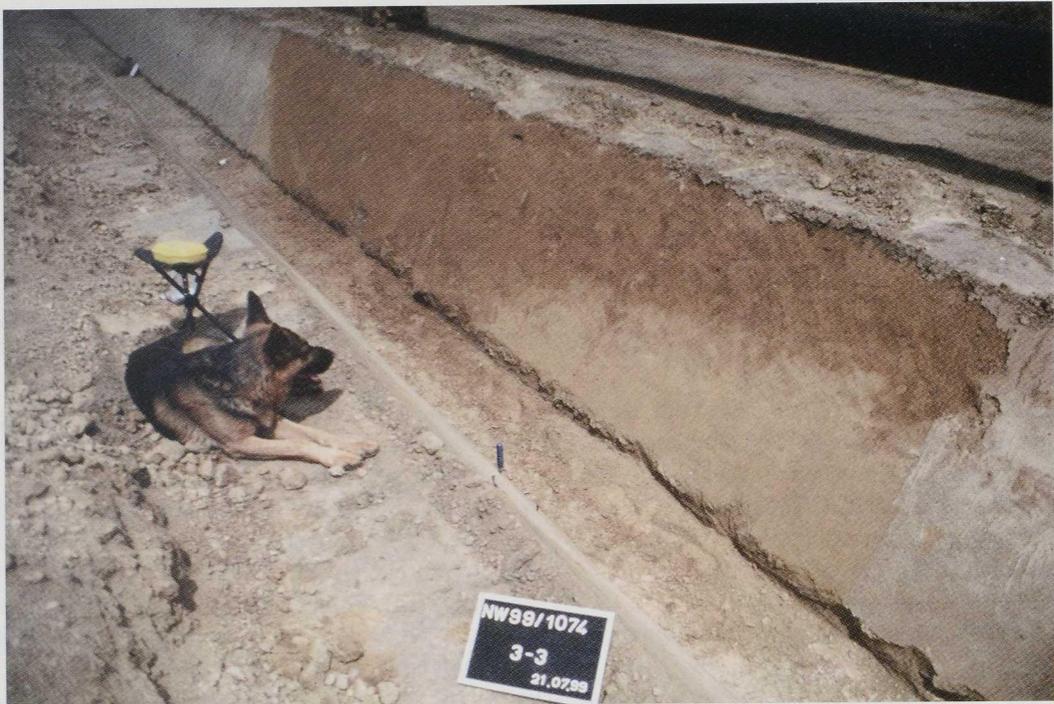
Abb. 2 Materialentnahmegrube bei Pulheim.

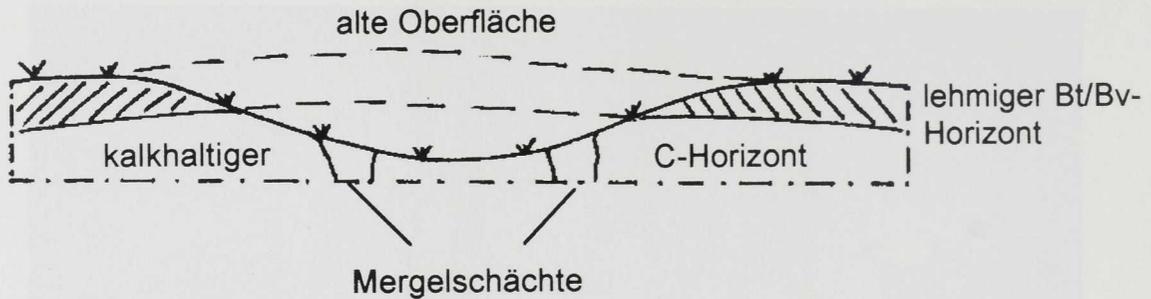
Abb. 5 Rekonstruktionsskizze: Materialentnahmegrube bei Pulheim-Geyen (s. Abb. 4).

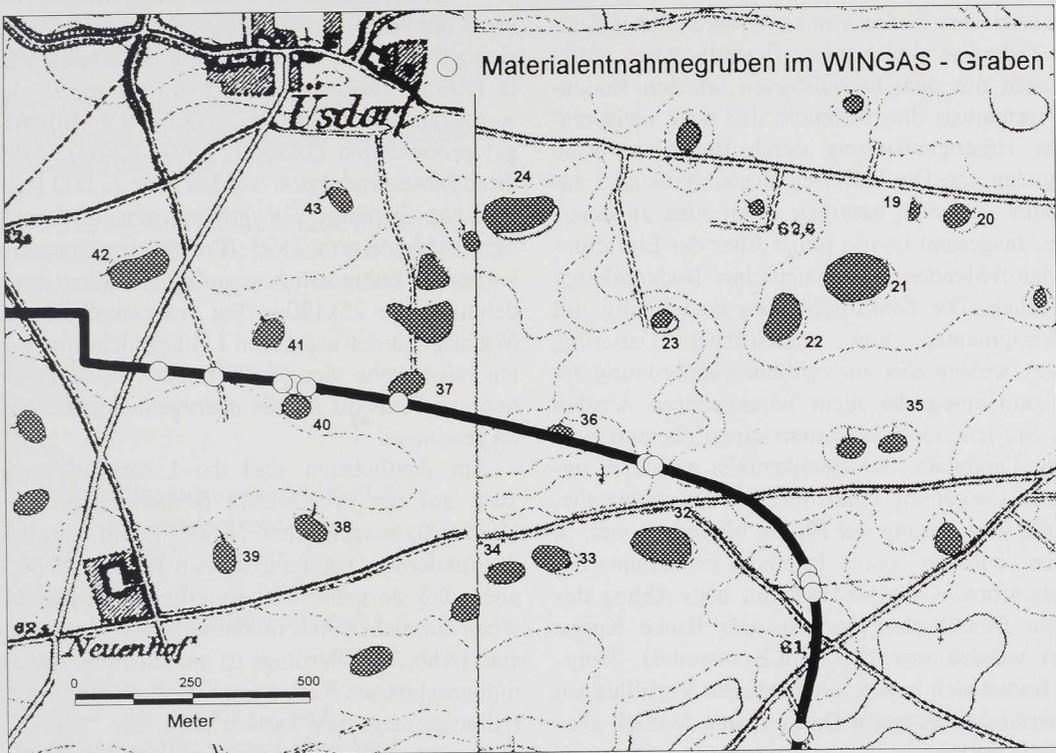
Abb. 6 Preußische Neuaufnahme von 1893 (Ausschnitt), Blatt Frechen und Köln.  
Gasleitungstrasse mit ergrabenen und in der Karte erkennbaren Materialentnahmegruben (schraffiert).

Besonders deutlich ist die Korrelation zwischen Lehmentnahmegruben und Senken im Grenzgebiet von Frechen und Köln, wo das Kartenbild einem Schweizer Käse gleicht (Abb. 6; 7). Aufgrund der dokumentierten Lehmentnahmegruben wurde klar, daß wir alle abflußlosen Hohlformen in der Lößlandschaft als Materialentnahmelocher deuten müssen (Beitr. GERLACH).

Am deutlichsten sind die Lehmentnahmegruben zwar auf der Preußischen Neuaufnahme von 1893 (1:25.000) auszumachen (Abb. 6). Der Vergleich mit der modernen Topographischen Karte 1:25.000 zeigt aber, daß sie auch dort weiterhin erkennbar bleiben, wenn sie nicht durch moderne Überbauung überprägt sind (Abb. 7). Allerdings ist anzumerken, daß auf den topographischen Karten nur eine Teilmenge der Materialentnahmegruben kartiert wird. Die "Dunkelziffer" an gestörtem Boden ist weit höher (Beitr. GERLACH; HERZOG).

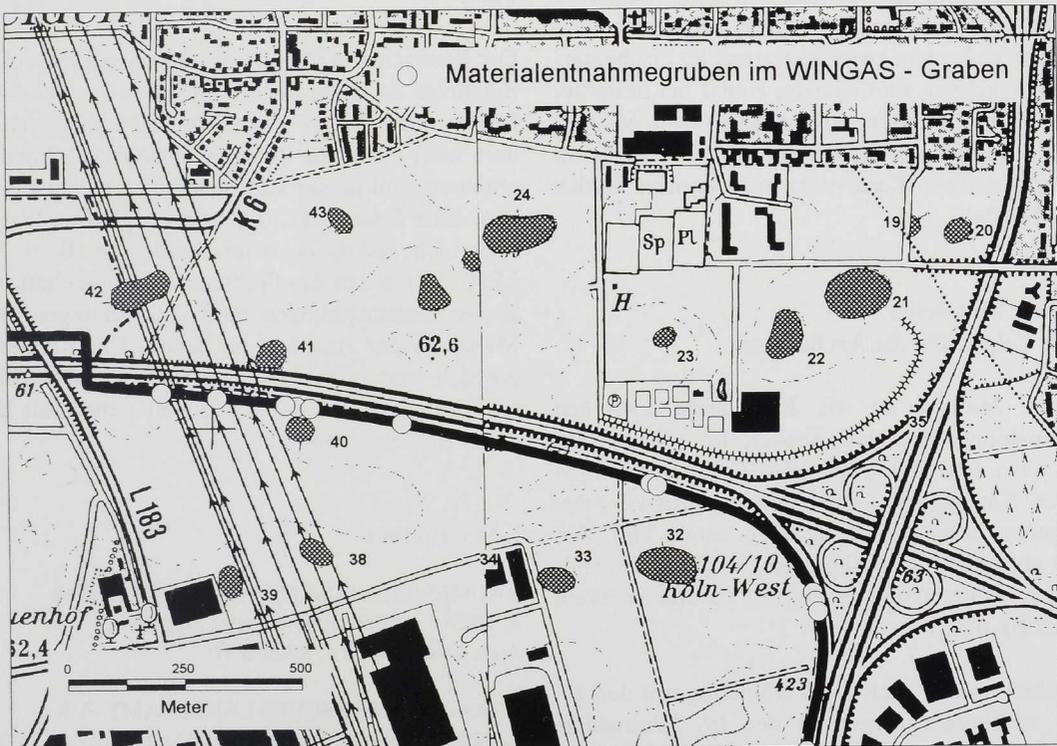
Abb. 7 TK 25, Blatt Frechen und Köln (Ausschnitt);  
Gasleitungstrasse mit ergrabenen und in der Karte erkennbaren Materialentnahmegruben (schraffiert).
