# Der Ehrenbogen des Dativius Victor zu Mainz und seine neue Rekonstruktion

Von Hans G. Frenz, Frankfurt a. M.

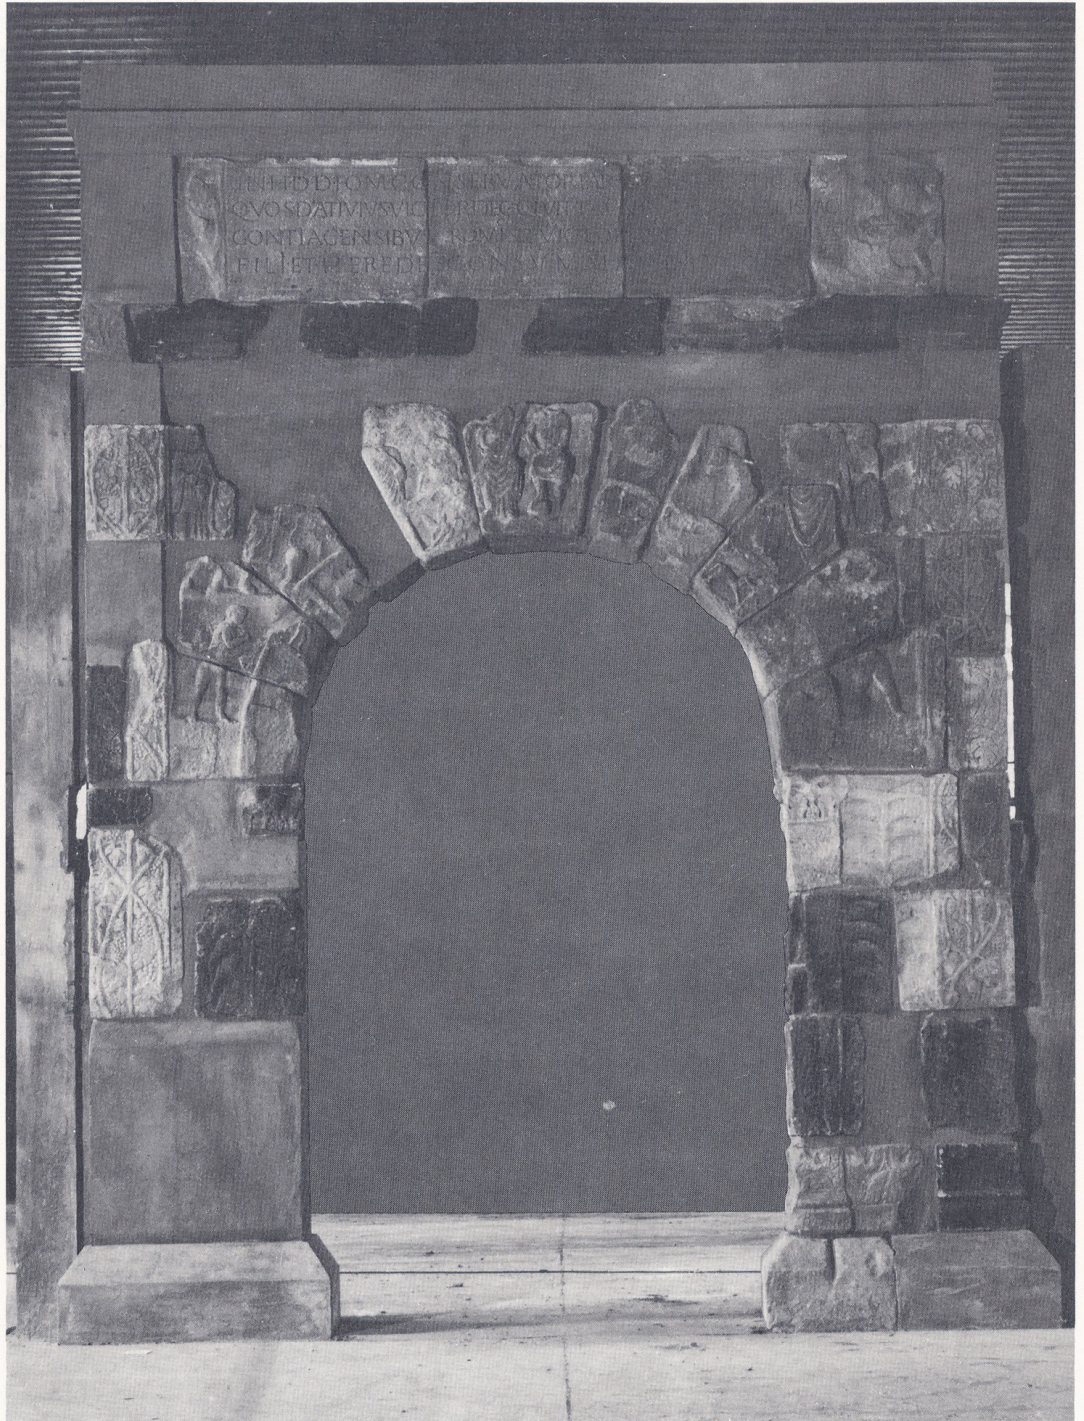
Vorderseite des Dativius-Victor-Bogens in der Steinhalle des Mittelrheinischen Landesmuseum Mainz;  
Foto von 1980. Ohne Maßstab.

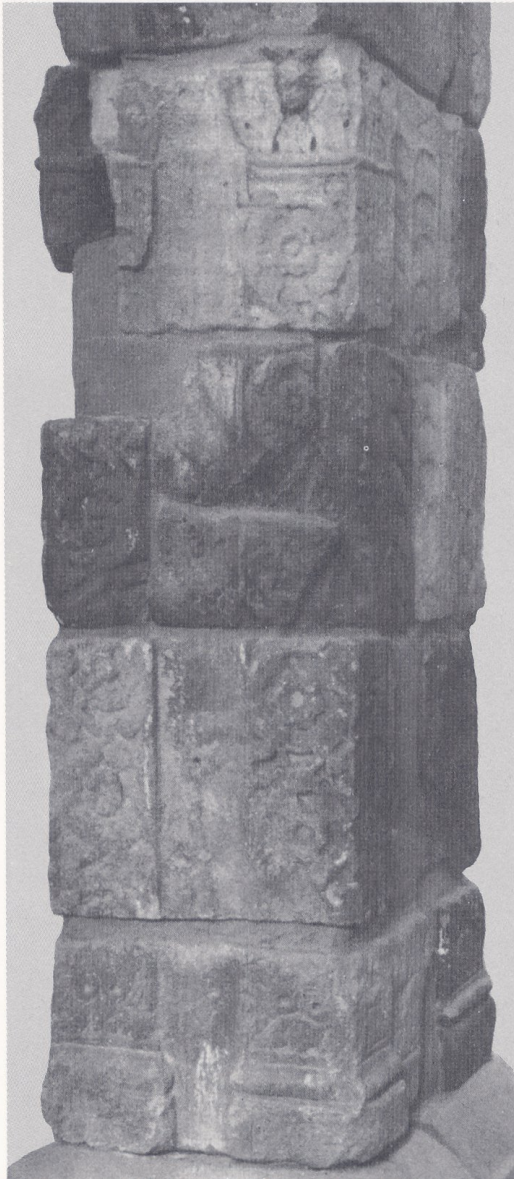
Dativius-Victor-Bogen, Mainz. 1 Durchgang rechts; 2 Durchgang links. Ohne Maßstab.

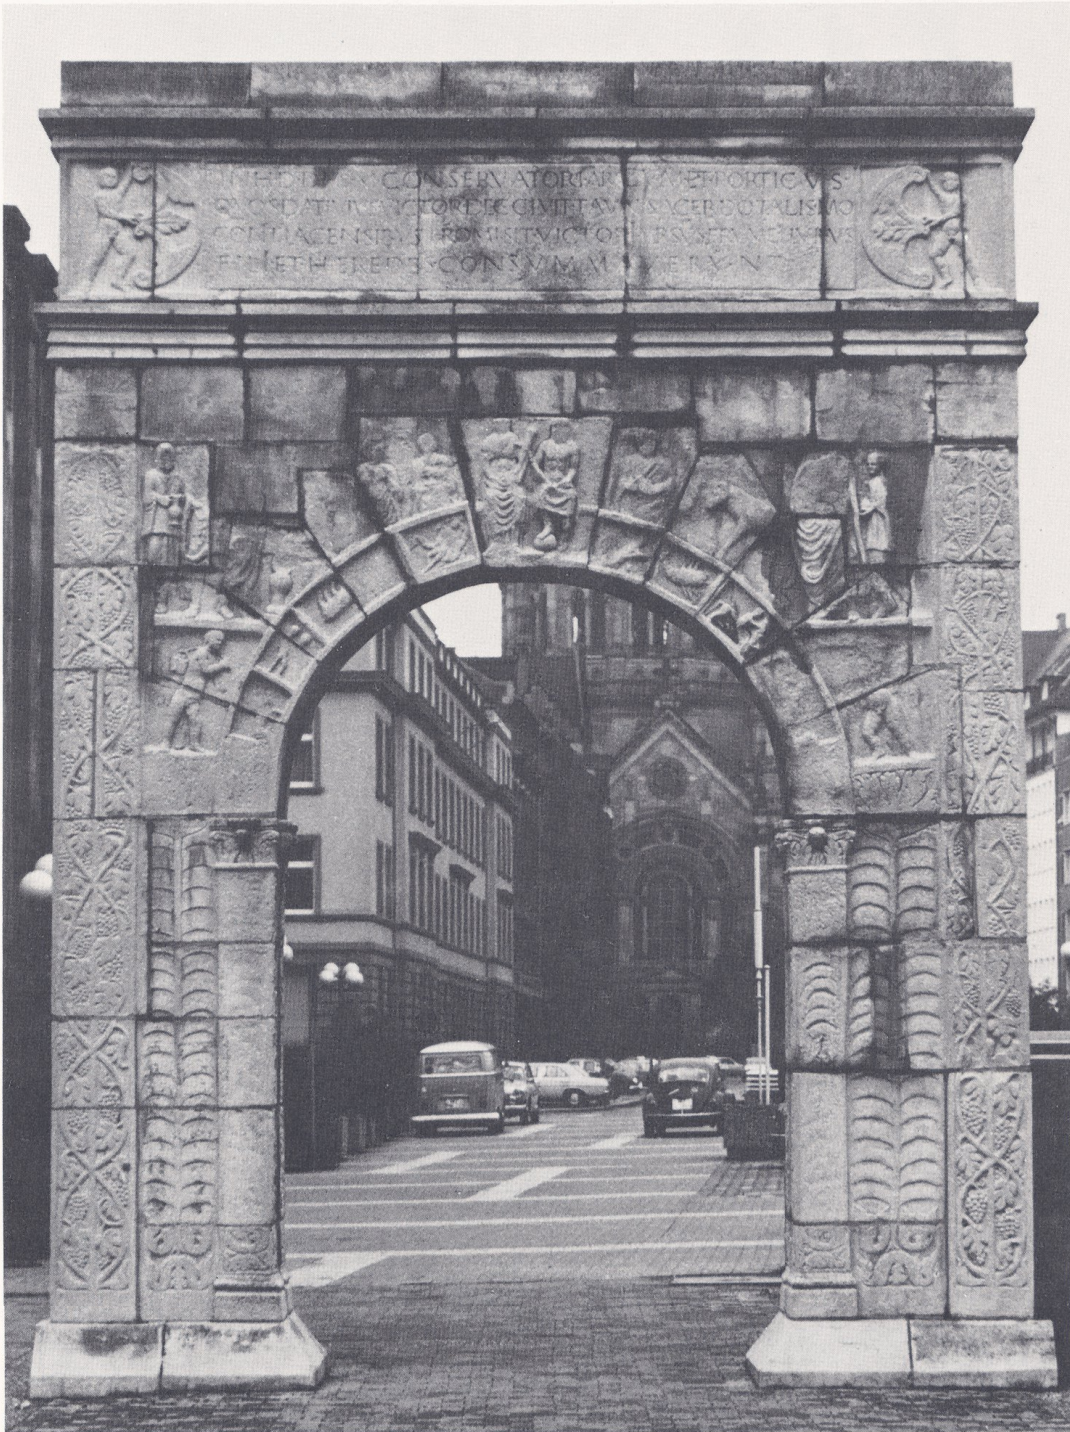
Kopie des Dativius-Victor-Bogens von 1962 auf dem Ernst-Ludwig-Platz in Mainz. Ohne Maßstab.

Die Rekonstruktionszeichnung von 1906 und eine nach den Funden von 1911 angefertigte Idealzeichnung<sup>17</sup> bildeten über ein halbes Jahrhundert die Grundlage für alle weiteren Erwähnungen des Bogens als Architekturdenkmal<sup>18</sup>. Im Jahr 1962 fertigte man aus Anlaß der 2000-Jahr-Feier der Stadt Mainz eine vervollständigte Kopie des Bogens, die heute am Ernst-Ludwig-Platz in Mainz zwischen dem Landesarbeitsgericht und dem Verwaltungs- und Werkstattgebäude des Römisch-Germanischen Zentralmuseums mit dem Blick auf die Kuppel der Christuskirche im Hintergrund eine eindrucksvolle Kulisse bildet (*Taf. 37*). Man sieht die-

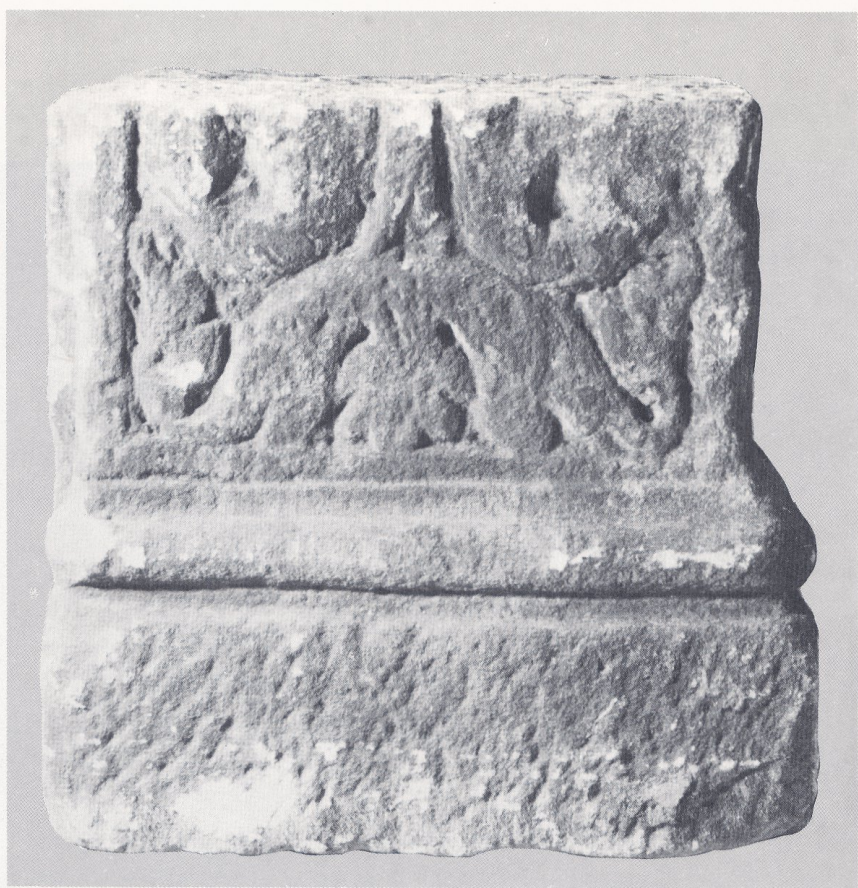
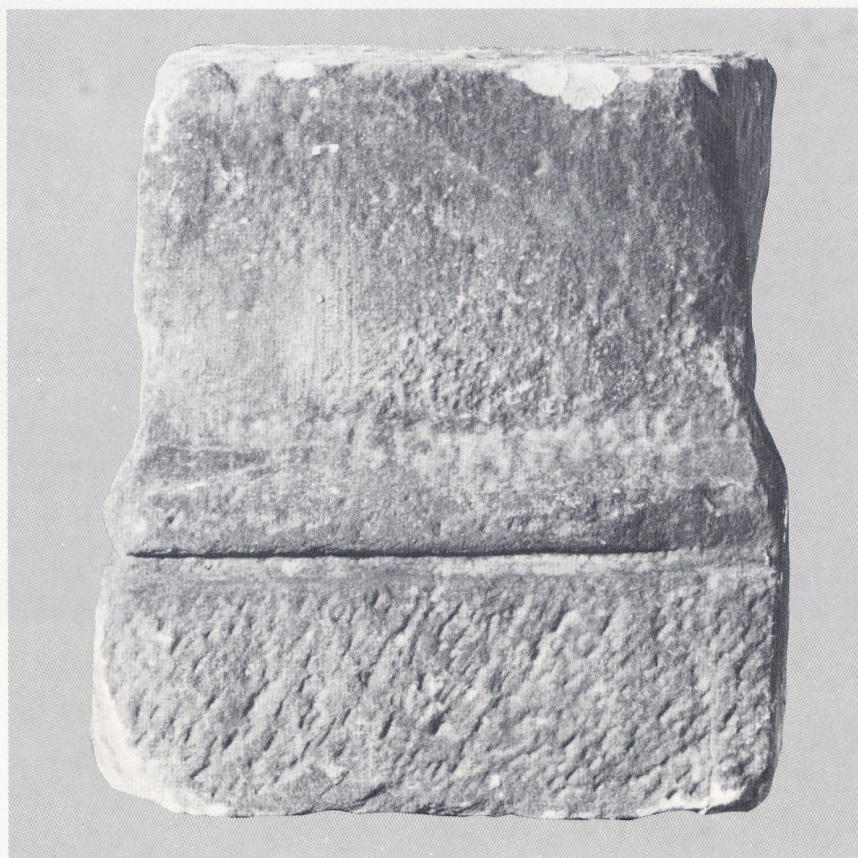
Dativius-Victor-Bogen, Mainz. 1 Block 2, Vorderseite; 2 Block 2, rechte Seite. M. 1:5.

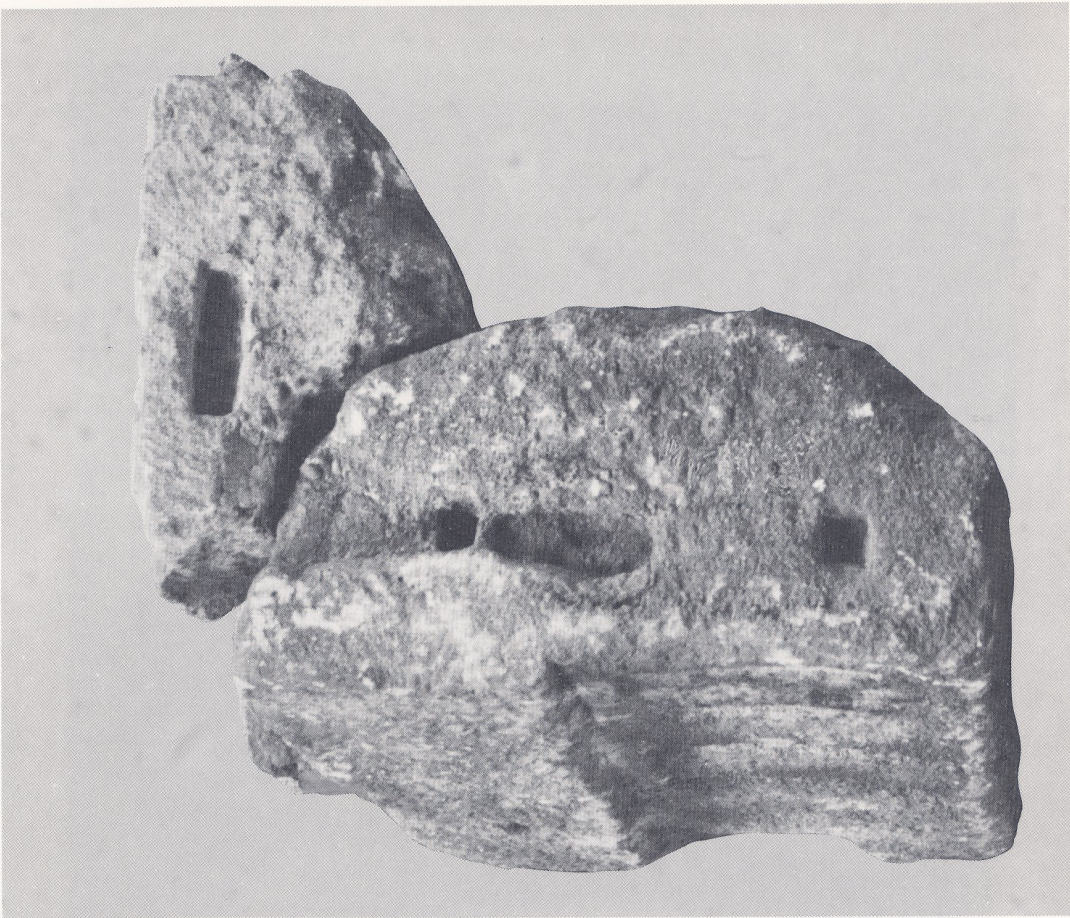
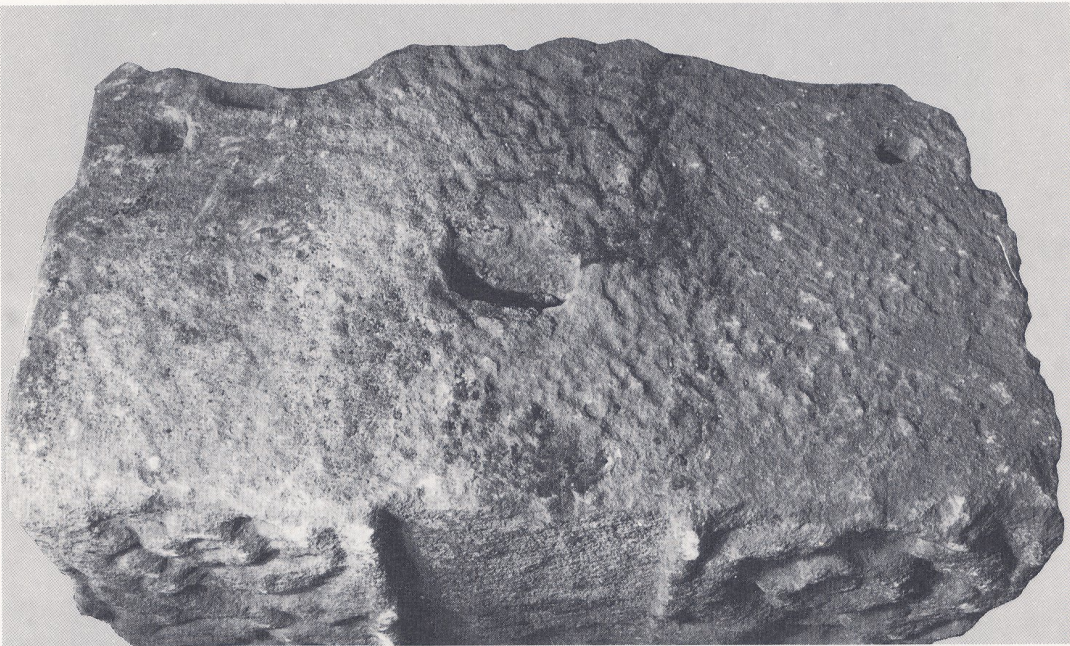
Dativus-Victor-Bogen, Mainz. 1 Block 7 und 8, Oberseite; 2 Block 5, Oberseite. Ohne Maßstab.

Die dritte Quaderlage besteht aus den durchgehenden Blöcken 4 und 5 (*Taf. 39,2*) mit einer Höhe von 0,59 m. Zwischen beiden bleibt heute eine Lücke von 0,22 m auf der Vorderseite und 0,17 m auf der Rückseite, bedingt durch die unregelmäßige Erhaltung der linken Seite von Block 4 und die abgeschlagenen Kanten von Block 5. Die Blöcke 3 und 5 hatte bereits Wallau, wenn auch im linken Pfeiler, übereinander angeordnet.

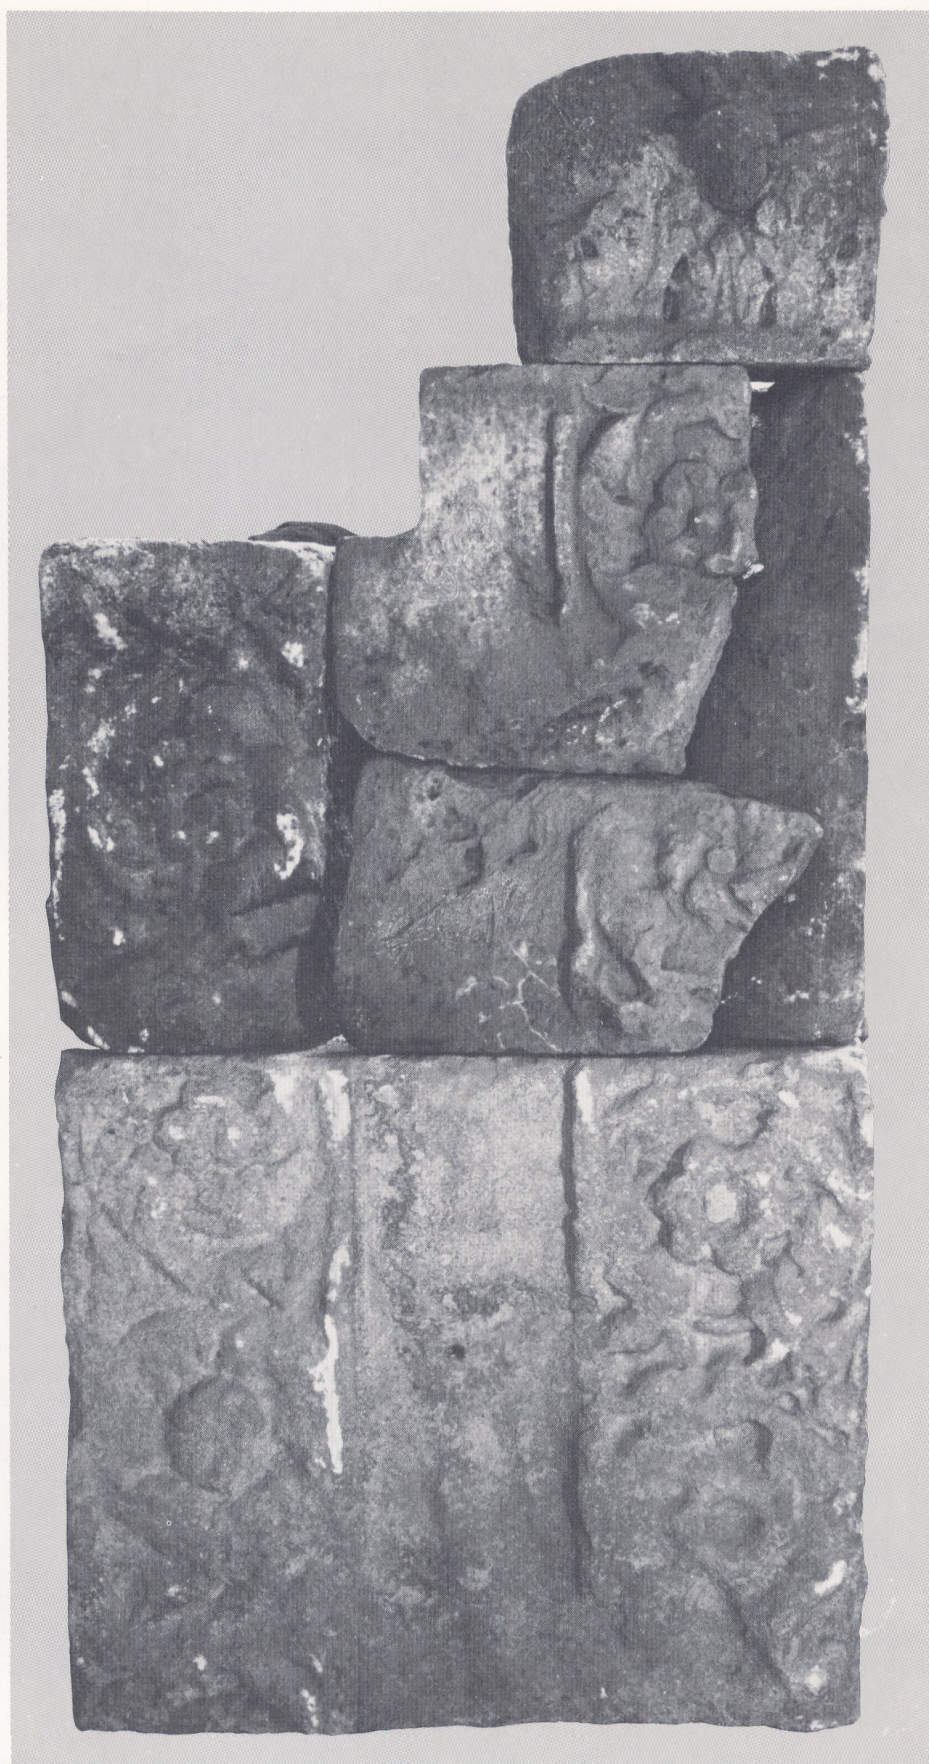
Dativius-Victor-Bogen, Mainz. Rechte Durchgangsseite: Blöcke 5, 7, 8 und 9 sowie ganz oben der nicht zugehörige Block 15 von der linken Seite vorne. Ohne Maßstab.

Das Kapitell der vorderen Ecke — Wallau ordnete dort noch das Fragment 14 vom rechten hinteren Durchgangspilaster an — ist der zweiseitig reliefierte Block 15 (*Taf. 40*, oberster Block), der 1911 in der Nähe der gleichzeitig gefundenen vierten Inschriftplatte (Block 41) zutage kam. Körber<sup>42</sup> und nach diesem Espérandieu<sup>43</sup> publizierten ihn als Kapitell einer Iuppiter-Gigantensäule. Erst Kähler<sup>44</sup> erkannte die Zugehörigkeit zum Bogen. Er bemerkte, daß die Seiten ohne Relief keineswegs abgearbeitet waren, wie es Körber beschrieben hatte, sondern vielmehr neben der auswärts geschwungenen Kapitellkante noch ein Rest des Grundes der Felder zwischen den Pilastern erhalten ist. Der Block ist in dieser Form vollständig. Er umfaßt bei 0,26 m Höhe nur das Kapitell samt der Abschlußleiste des Eckpilasters und ist damit genauso hoch wie der erschlossene Block neben Block 11 und 16. Dadurch

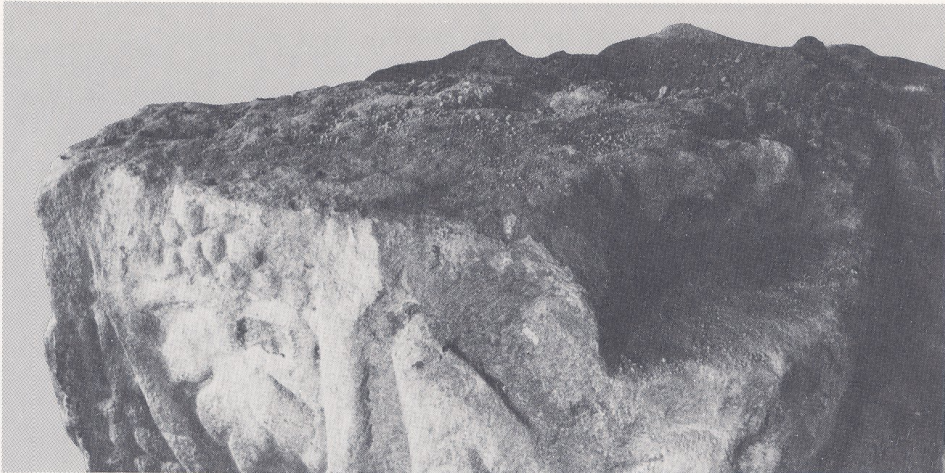
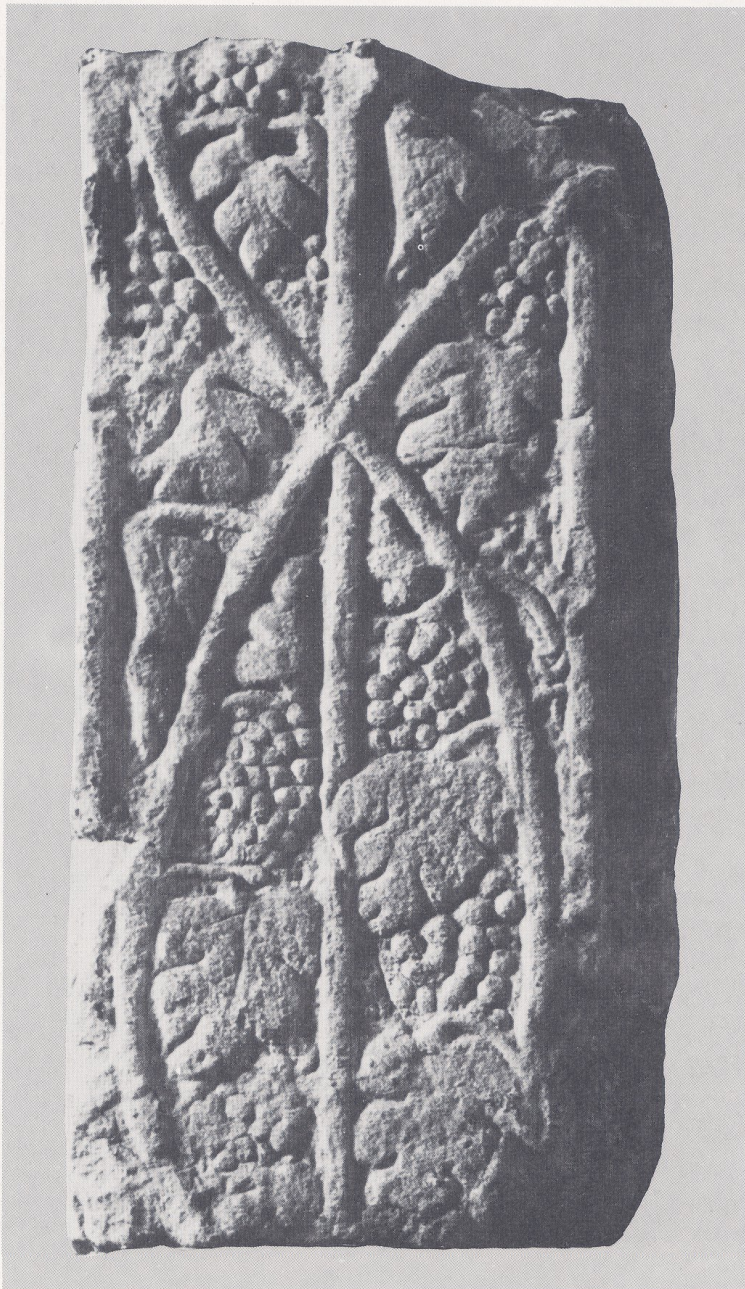
Dativius-Victor-Bogen, Mainz. 1 Block 11, Oberseite; 2 Block 11, Vorderseite. Ohne Maßstab.

Im linken Pfeiler liefert die genaue Position von Block 11 (*Taf. 41, 1–2*) den Schlüssel für die Anordnung der anderen drei erhaltenen Steine. Wallau ordnete diesen Block direkt unter Block 27 und 28 an. Vom Rankenmotiv her wäre dies möglich, da an der Querfuge beide Ranken bis fast zu den äußeren Randleisten des Pilasters ausschwingen. Allerdings befindet sich bei dieser Anordnung die Auflagefläche des Kämpfers, den Block 11 analog zu Block 12 auf der linken Außenseite besitzt, ca. 0,2 m höher als auf der rechten Bogenseite. Ordnet man nun Block 11 so an, daß die Auflage des Kämpfers in der Höhe der rechten Seite entspricht, befindet sich die untere Kante des Blockes in der gleichen Höhe wie die Fuge zwischen dritter und vierter Quaderlage auf der rechten Seite, paßt also in das dort gewonnene Raster.

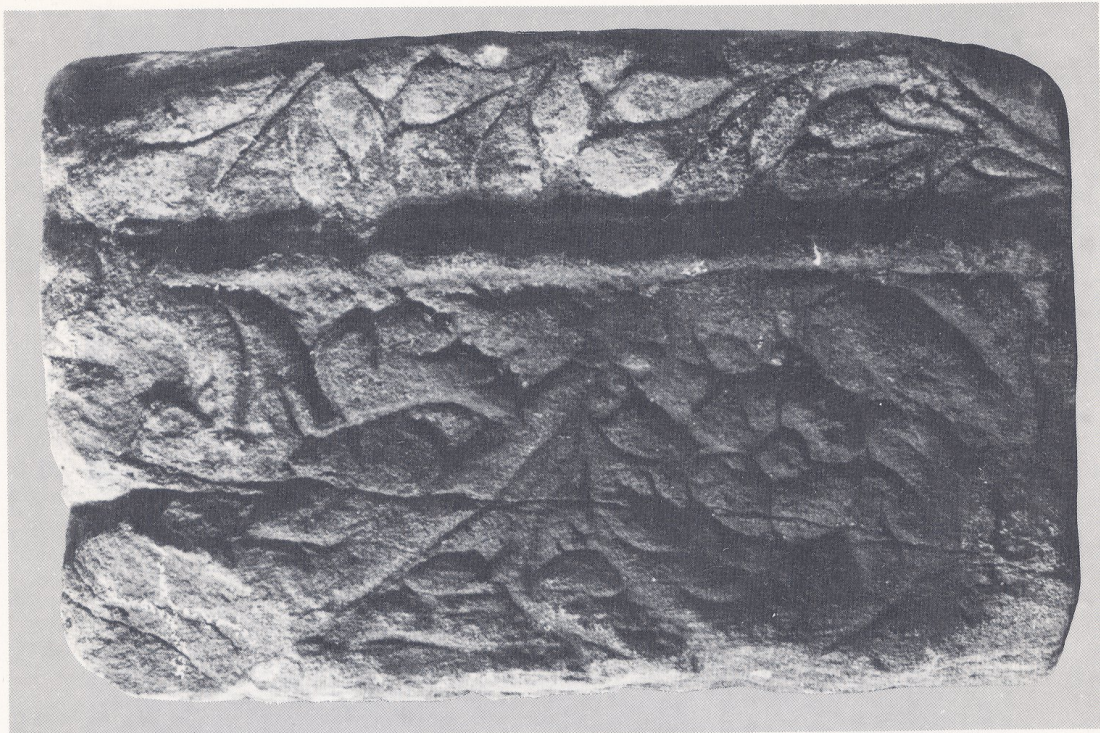
1  
Dativus-Victor-Bogen, Mainz. 1 Block 10, Vorderseite; 2 Block 10, Durchgangsseite. M. 1:5.

Der noch verbleibende Block 10 (*Taf. 42, 1–2*) gehört von seinen Proportionen und der Dekoration her gewiß zum Bogen, fällt aber durch die viel sorgfältigere Ausführung und den reicher gearbeiteten Reliefschmuck auf, der auch den Zwischenraum zwischen den Rosettenpilastern des Durchganges und die sonst glatte Frontseite des Durchgangspilasters einschließt. Ebenso ist der Pflanzenschaft zwischen den Pilastern der Front mit seinen Blättern voll ausgeführt und keineswegs nur auf den unteren Blattbogen reduziert wie sonst (*Taf. 43,1*). Die Lage des Pflanzenschaftes 0,19 m neben der Kante des Durchgangspilasters läßt keinen Zweifel darüber, daß der Block nur zur Front des linken Pfeilers gehören kann. Als Position kommen nur zwei Quaderlagen in Frage: die über der untersten Lage mit den Pilasterbasen und die darüber als Ergänzung des unteren Teils von Block 11. Im ersten Fall ergäbe die Abfolge des Ornaments auf der Frontseite des Durchgangspilasters Probleme, so daß der zweiten Möglichkeit der Vorzug zu geben ist.

Das Blattornament des Pilasters bestand wohl aus einem zweimal wiederholten Muster, von dessen oberem Abschnitt wir auf Block 10 den Beginn sehen (*Taf. 42,1*). Auf jeden Fall decken sich die unteren Ränder der Blätter des Pflanzenschaftes links genau mit den nur noch ertastbaren Blattenden auf Block 11 (*Taf. 41,2*). Ähnlich plastisch sind übrigens auch die zwei erhaltenen Blattansätze auf der Rückseite von Block 4 im rechten Pfeiler. Der verhältnismäßig große Spalt, der heute zwischen Block 10 und 11 klappt (*Taf. 34*), hat seine Ursache in einer wahrscheinlich bei der Verwendung für die Stadtmauer erfolgten Abarbeitung der rechten Seite von Block 11.

Ich hatte zunächst den Eindruck, daß Block 10 (*Taf. 42, 1–2*) vielleicht ein zufällig im Atelier vorhandenes besser gearbeitetes Werkstück war<sup>45</sup>, das, nachdem es für den Bogen bestimmt wurde, als Modell für die Dekoration diente. Es bietet sich aber noch eine andere Erklärung für die stärker plastische Ausführung der Reliefs von Block 10 an, die mehr Wahrscheinlichkeit für sich hat: Der gesamte Reliefschmuck ist doch mit ziemlicher Sicherheit erst am Bau selbst gefertigt worden. Dabei begann man am linken Bogenpfeiler in einer sehr sorgfältigen Weise, bei der alle Flächen in die Dekoration einbezogen wurden, wie es Block 10 zeigt. Im weiteren Verlauf der Arbeit wurde der rechte Pfeiler aus Zeit- oder Geldmangel viel flüchtiger ausgeführt. Dabei wurden dann nicht mehr alle Flächen in Relief dekoriert oder das Relief nur in vorzeichnungsartigen Linien angeritzt, wie es z. B. die Vorderseite des Blockes 5 (*Taf. 43,2*) erkennen läßt. Da außer Block 10 und dem schönen Kapitell 15 sonst keine weiteren Teile der inneren Abschnitte und der Durchgangsseite des linken Pfeilers erhalten sind, die diese Vermutung bekräftigen können, muß die Frage ungelöst bleiben.

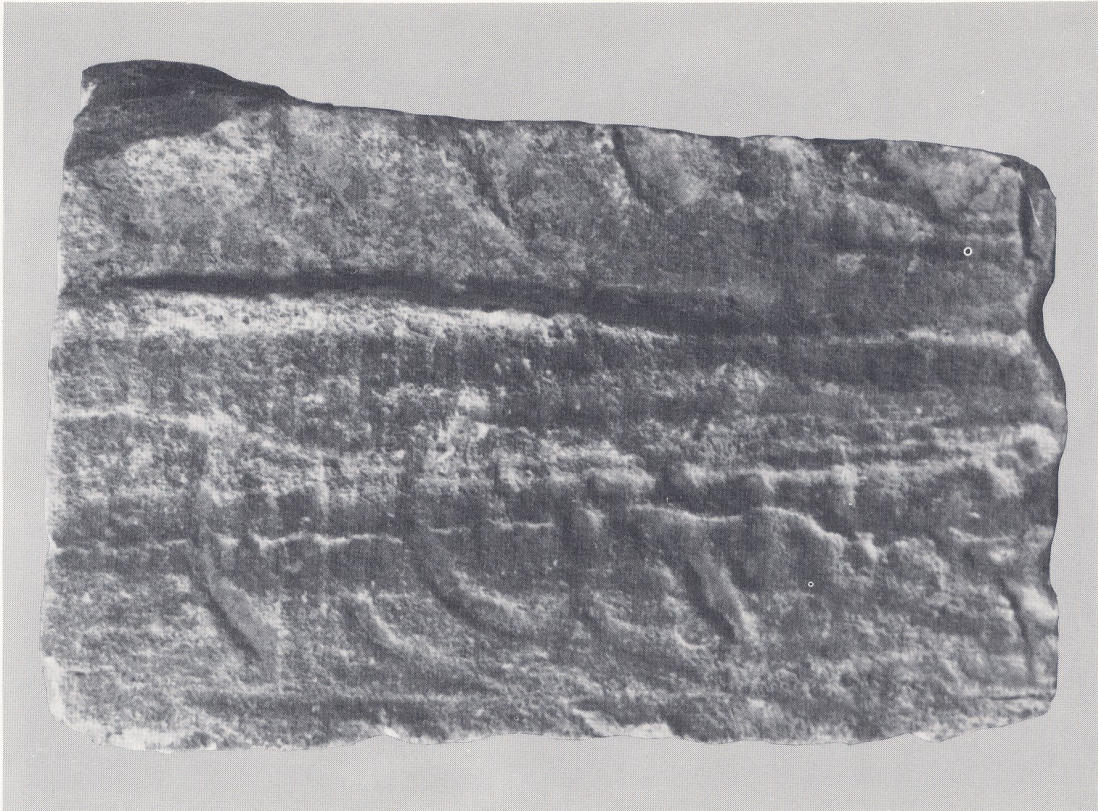
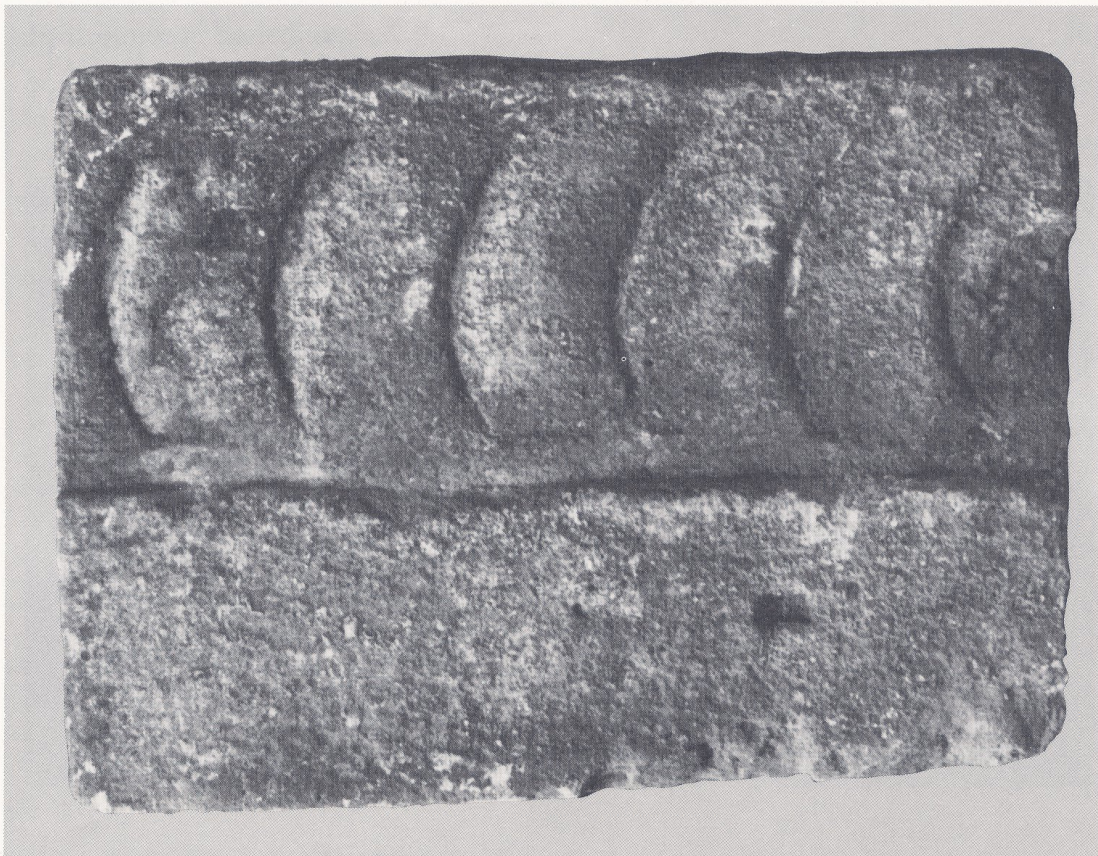
Dativus-Victor-Bogen, Mainz. 1 Block 7, Vorderseite; 2 Block 5, Vorderseite. M. 1:5.

In der vierten Quaderlage des rechten Pfeilers sind vier Teile erhalten. Über Block 4 folgt auf der Frontseite Block 6, über Block 5 (*Taf. 43,2*) der Block 7 (*Taf. 43,1*). Der letztere schließt direkt an Block 6 an, reicht aber nicht ganz bis zur Ecke des Durchgangs. Seine Rückseite ist kreisförmig gekrümmt, denn der Block ist aus einer halbierten Säulentrommel gefertigt, deren Kanten ca. 0,1 m breit geglättet sind (*Taf. 39,1*). Aus der anderen Hälfte dieser Trommel wurde der im Durchgang anschließende, in drei Teile zerbrochene Block 8 gefertigt (*Taf. 39,1*). Seine kreisförmige Rückseite endet scharfkantig neben der Kante des hinteren Durchgangspilasters; rechts ist die Rückseite ausgekehlt, um an Block 7 anzupassen und mit seiner nach vorn weisenden, ca. 0,08 m breiten geglätteten Kante, die heute verloren ist, Block 7 an der Bogenfront zu vervollständigen. Block 8 reicht in der Tiefe des Durchganges bis zur Kante des hinteren Pilasters. Daher kann hier unmöglich der von Wallau vorgeschlagene Block 10 gesessen haben. Block 8 weist links oben im Durchgang eine 0,08 m breite und 0,15 m hohe Aussparung auf, die linke Kante ist also nur 0,45 m hoch (*Taf. 40*). Genau diese Höhe besitzt Block 9, der bereits von Wallau im linken Pfeiler über Block 5 angeordnet wurde. Auf der zum Durchgang weisenden Seite ist er genauso breit wie der Durchgangspilaster, auf der dieser gegenüberliegenden Seite etwas breiter. Ebenso wie bei Block 7 ist die Achse des Pflanzenschaftes im Mittelfeld 0,225 m von der Kante des Durchgangspilasters entfernt; beide Teile gehören also mit Sicherheit zum rechten Pfeiler. Die Standspuren auf der Oberseite von Block 5 (*Taf. 39,2*) entsprechen genau den abgerundeten Rückseiten der Blöcke 7 und 8 sowie dem abgeschragten Block 9, der übrigens aus einer Säulenbasis gearbeitet wurde, die wohl zu den zwei halben Säulentrommeln gehört hatte. Im Innern dieser Lage blieb ein kleiner Hohlraum, der durch die Form der Blöcke 7 und 8 bedingt ist.

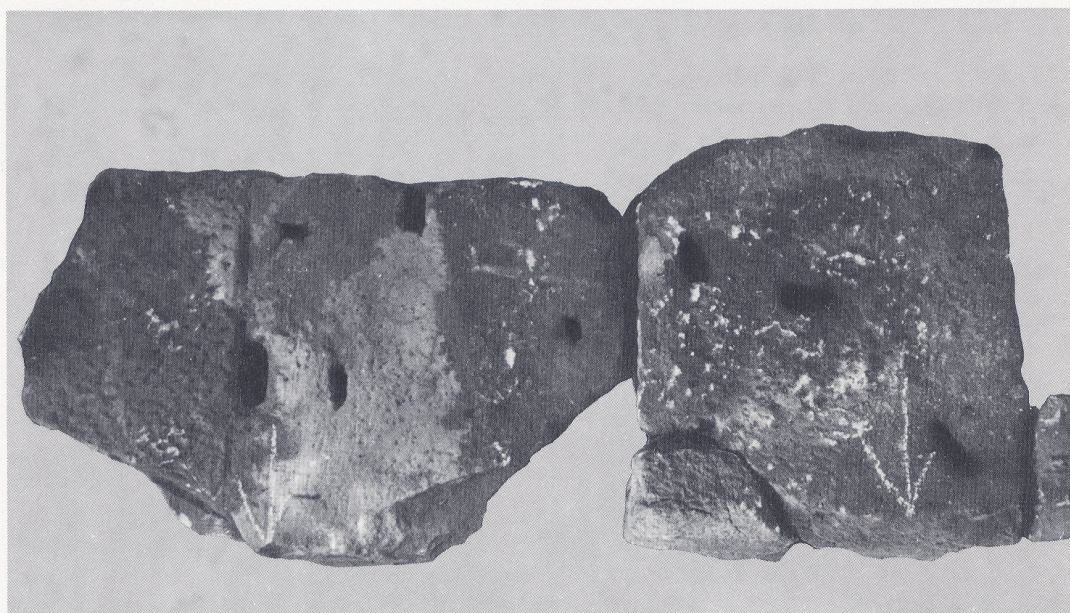
Dativius-Victor-Bogen, Mainz. 1 Blöcke 32, 33 und teilweise 34, Oberseite; 2 Blöcke 36 (teilweise), 37 und 38. Zählung erfolgte von rechts nach links. Ohne Maßstab.

jeweils eine einfache Marke fast über der linken vorderen Ecke sowie über der rechten Seite nicht ganz an der rückwärtigen Kante entspricht (*Taf. 44,1* rechter Block). Zur Rückseite hin ist auf diesem Block keine Versatzmarke vorhanden, aber die Kante des Attikablockes ist für uns festgelegt durch eine sich deutlich absetzende, stärker verwitterte Zone zur rückwärtigen Kante hin, die sich auch auf der rechten Seite bis zu der durch die Marke gegebenen Linie beobachten läßt. Entscheidend ist, daß die Blöcke der Attika auf der Vorderseite nur 0,07 m, auf der rechten Seite und der Rückseite aber 0,1 m bzw. 0,11 m von der Kante des Gesimses zurückgesetzt sind.

Block 33 (*Taf. 44,1* mittlerer Block) zeigt über der einen Gesimskante wieder eine Versatzmarke, die 0,07 m zurückgesetzt ist, also die Vorderkante der Inschrift markiert. Dadurch ist die anhand der Klammerlöcher hier zunächst nicht eindeutig gegebene Lage gesichert. Die Position von Block 34, durch die Klammerlöcher gesichert (*Taf. 44,1* linker Block), wird bestätigt durch die hintere 0,11 m von der Kante zurückgesetzte Versatzmarke; vorn ist das Profil heute soweit abgeschlagen, daß auch eine eventuell vorhandene Versatzmarke verloren sein muß. Block 33 und 34 haben jeweils in der Mitte der linken Unterkante Ausarbeitungen, die Klammerlöchern ähneln, aber erheblich größer sind als diese. Offenbar handelt es sich um Hebellöcher zur genauen Ausrichtung der Platten, wie dies G. Precht<sup>47</sup> ganz ähnlich beim Grabmonument des Pöblicius in Köln beobachtet und beschrieben hat. Derartige Hebellöcher sind übrigens noch bei einer ganzen Reihe von Steinen der Pfeiler und der Inschrift zu beobachten<sup>48</sup>.

Block 38 weist nur auf einer Seite ein Profil auf, das, wie die 0,07 m zurückgesetzte Versatzmarke darüber zeigt, Teil der Vorderseite des Bogens ist (*Taf. 44,2* linker Block). Die Rückseite ist glatt, der Block erreicht nur knapp drei Viertel der Gesamttiefe. Links endet er in einer Bruchfläche. Aus der Position des Wolfsloches läßt sich die Gesamtbreite recht genau auf ursprünglich 1,1 m errechnen. Ein ganz erhaltenes und ein nur noch im Ansatz erkennbares Klammerloch an der rückwärtigen Kante zeigen, daß der Block dort vollständig und nicht etwa abgearbeitet ist. Die rechte Partie der Oberseite ist ein wenig tiefer gelegt und besser geglättet als der linke nur gepickte Teil. Diese deutliche Trennlinie verläuft 0,52 m von der mutmaßlichen linken äußeren Plattenkante entfernt. Dies ist genau jene Distanz, die zwischen linker Außenkante des Gesimses und linker Seite des linken Inschriftblockes (Block 43) zu fordern ist, um die Inschrift axial über dem Durchgang anordnen zu können. Block 38 kann also nur die linke vordere Eckplatte des Gesimses sein.

Es folgt Block 37 (*Taf. 44,2* rechter Block), der ebenfalls nur auf einer Seite ein Profil besitzt, in der Tiefe aber einige Zentimeter weiter reicht als Block 38. Aus der
