# Neue Forschungen im spätrömischen Kastell von Alzey

## Vorbericht über die Ausgrabungen 1981—1985

Von Jürgen Oldenstein, Mainz

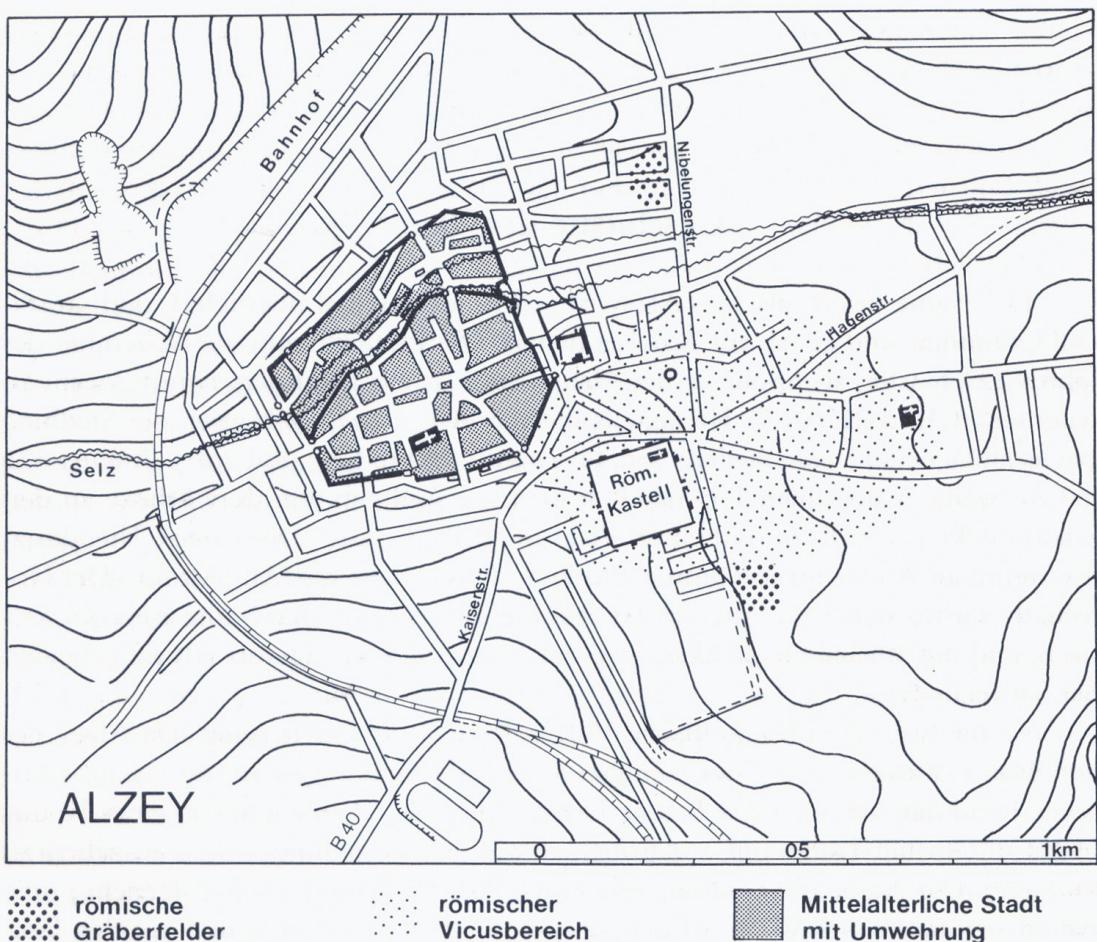
Abb. 1 Topographie des Vicus und des spätromischen Kastells Alzey nach K. Böhner in: 1750 Jahre Alzey (1973) 62 Abb. 1.

Die römische Siedlung, an einem Straßenknotenpunkt und einem wichtigen Selzübergang gelegen (*Abb. 10*), scheint im Verlauf ihres Bestehens zu einer gewissen wirtschaftlichen Blüte gelangt zu sein (*Abb. 1*). Zwar sind außerhalb des Kastells nur vereinzelte Befunde des Vicus aufgefunden worden, die über die eigentliche Struktur der Siedlung wenig aussagen, jedoch deuten die Architekturteile, Skulpturen und das übrige Fundmaterial der Vicuszeit an, daß in Alzey nicht mit einer einfachen ländlichen Siedlung zu rechnen ist, sondern eher mit einem Gebilde, das wir heute als „Kreisstädtchen“ bezeichnen würden<sup>13</sup>. Es ist dabei ganz interessant zu beobachten, daß die Vici von Alzey und Bad Kreuznach schon in der Antike die Rolle eingenommen zu haben scheinen, die sie heute noch spielen. Beides waren und sind mittelstädtische Zentren im Hinterland der ehemaligen Provinz- und jetzigen Landeshauptstadt Mainz.

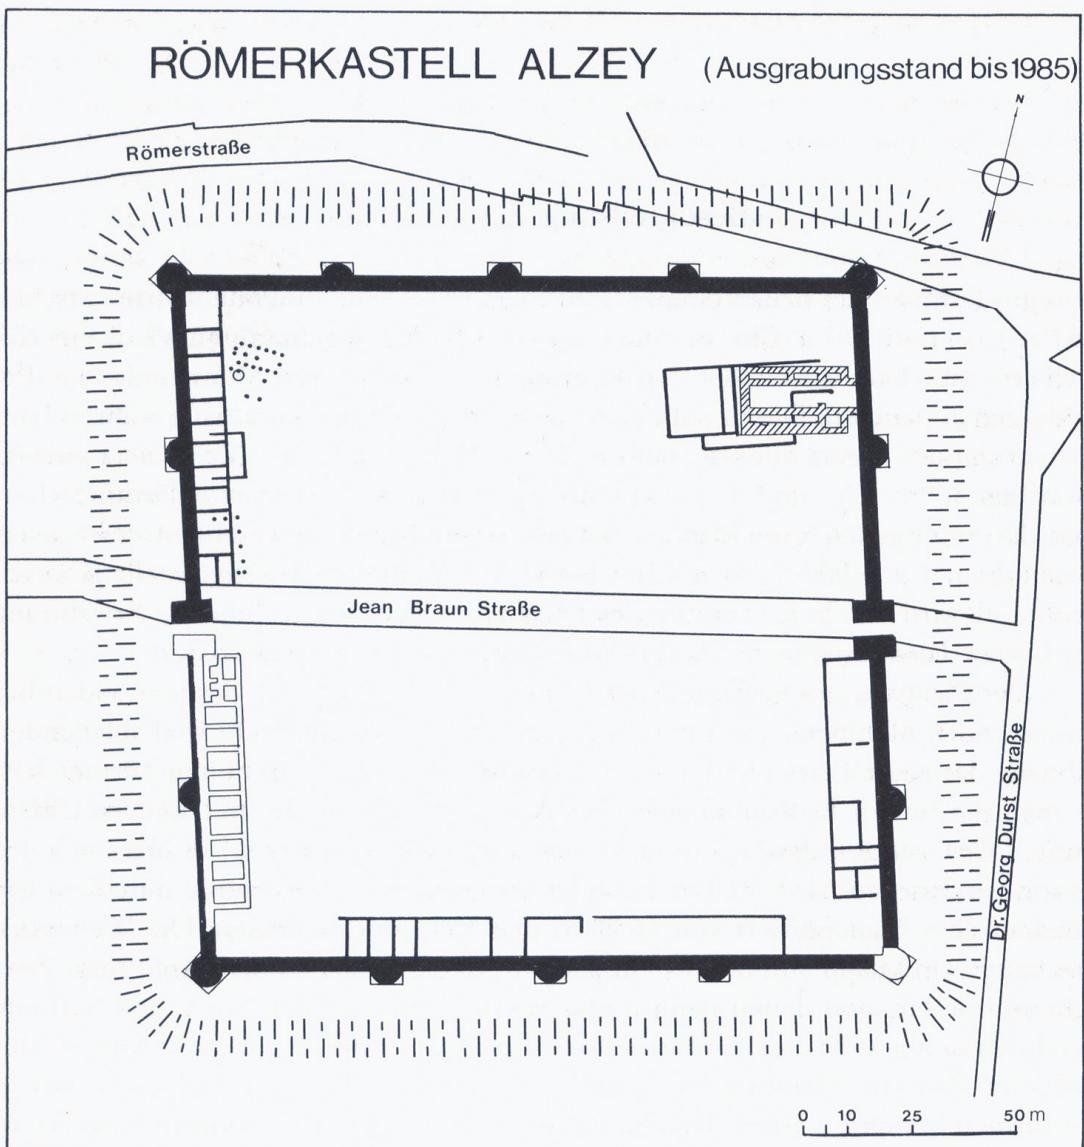
Abb. 2. Plan des spätrömischen Kastells Alzey. Weiß sind die heute noch sichtbaren Teile des Kastells dargestellt, die frühmittelalterliche Georgskirche ist schrägschraffiert.

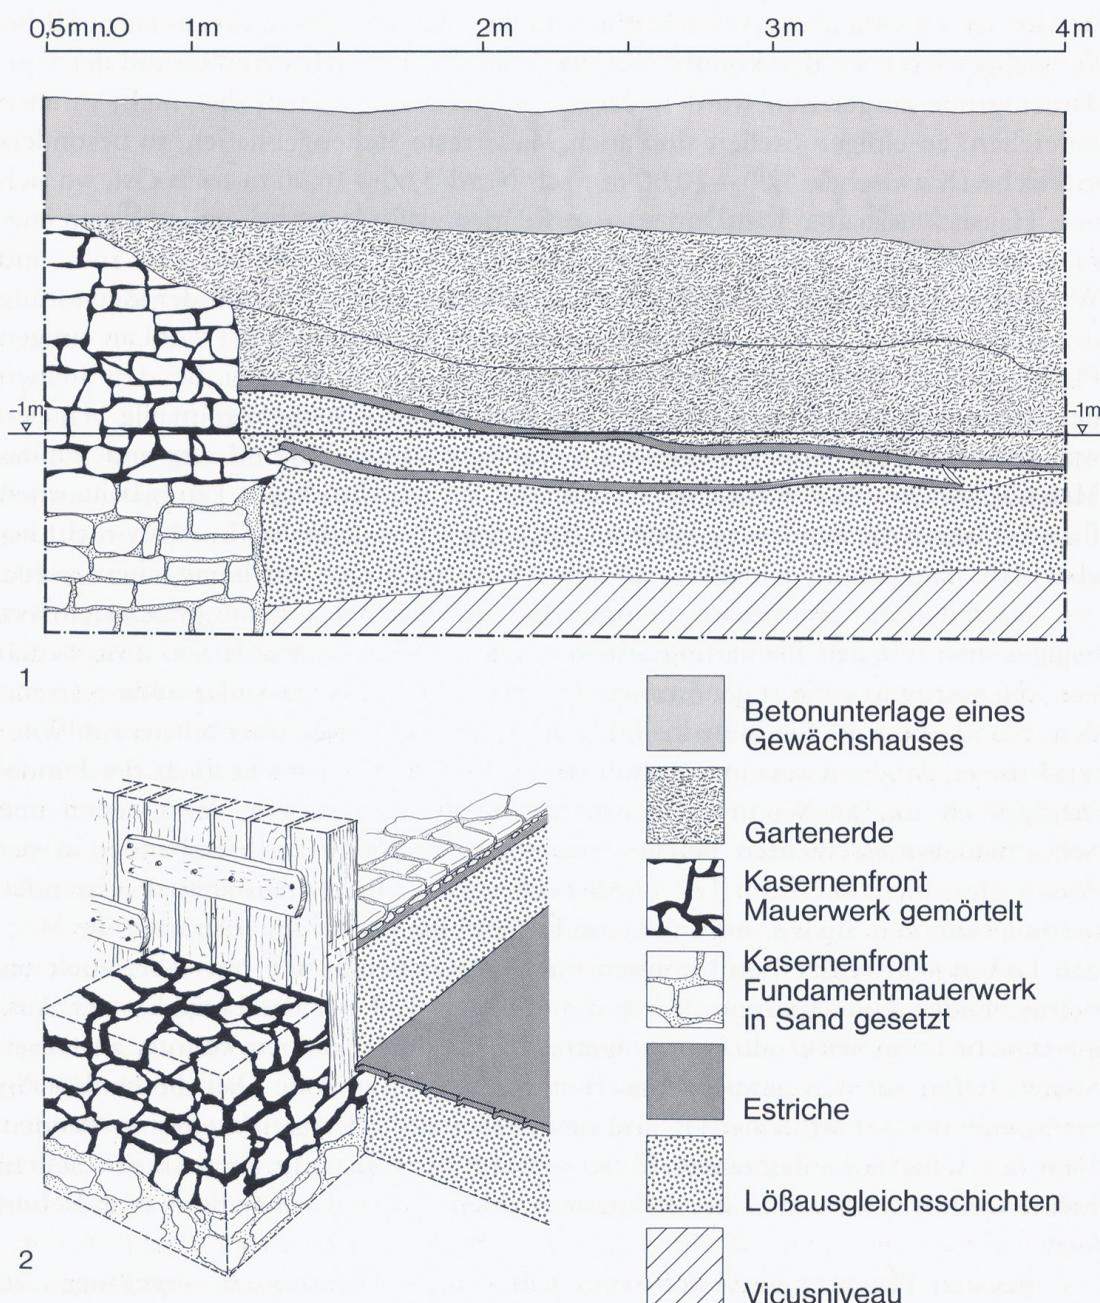
Abb. 3. Alzey. 1 Fläche I, Zwischenprofil 6 bei 11,00 m nach Süd (Blick nach Nord). Das Höhenmaß bezieht sich auf 183,598 m über N.N. — 2 Rekonstruktion der Balkenschaltechnik. — M. 1:30.

mentgestein reichte genau bis zum Rand der Fundamentgräben, und nur die beiden letzten Lagen sind nicht in Sand gesetzt, sondern mit Mörtel verbunden. Die Oberfläche der Fundamente und die der Ausgleichsschicht lagen nun mehr oder weniger auf einem Niveau. Nach Abschluß der Fundamentierungsarbeiten wurde die Lehmausgleichsschicht mit einem zwischen 0,03 m und 0,05 m starken Mörtel-estrich überzogen (vgl. hierzu Abb. 3, 1). Meines Erachtens stellte dieser Estrich eine Arbeitsunterlage für den Bautrupp dar, da es sicherlich anstrengend war, in dem frisch aufgetragenen Löß zu arbeiten, besonders dann, wenn es auch noch regnete. Gleichzeitig mit dem Auftrag des Estrichs, den ich fortan als Bauestrich bezeichnen

Diese Schaltechnik erwies sich als äußerst praktisch, da man auf diese Weise selbst in den unteren Teilen des aufgehenden Mauerwerks die aus dem Vicusschutt gewonnenen Bruchsteine verwenden konnte und trotzdem eine relativ glatte Maueroberfläche erhielt. Ob auf der Gegenseite der Mauer ebenfalls eine Schalwand errichtet wurde, bleibt offen, da im gesamten bisher ergrabenen Kasernenfrontwändebereich die Befunde zum Teil tiefgründig zerstört sind. Ich halte dies aber nicht für wahrscheinlich, da es einfacher ist, gegen eine Schalwand zu mauern, als zwischen zwei eng aufeinanderstehenden Schalwänden zu arbeiten, zumal dann, wenn sie recht hoch sind. Einen Hinweis auf die Höhe geben die mächtigen Balken, die zum Bau der Schale verwendet wurden. Das gesamte Erdgeschoß ist nämlich meines Erachtens in der beschriebenen Technik errichtet worden. Obwohl nur wenig aufgehendes Mauerwerk erhalten ist, zeigen die noch vorhandenen Reste aufgrund des nach außen hin glatten Bruchsteinverbundes, daß die Schaltechnik auch obertägig angewendet wurde. Einen weiteren Hinweis liefern die kräftigen Balken des Schalgerüstes. Falls man lediglich den oberen Fundamentteil von ca. 0,7 m Höhe verschalen wolle, wäre eine Bretterwand ausreichend gewesen.

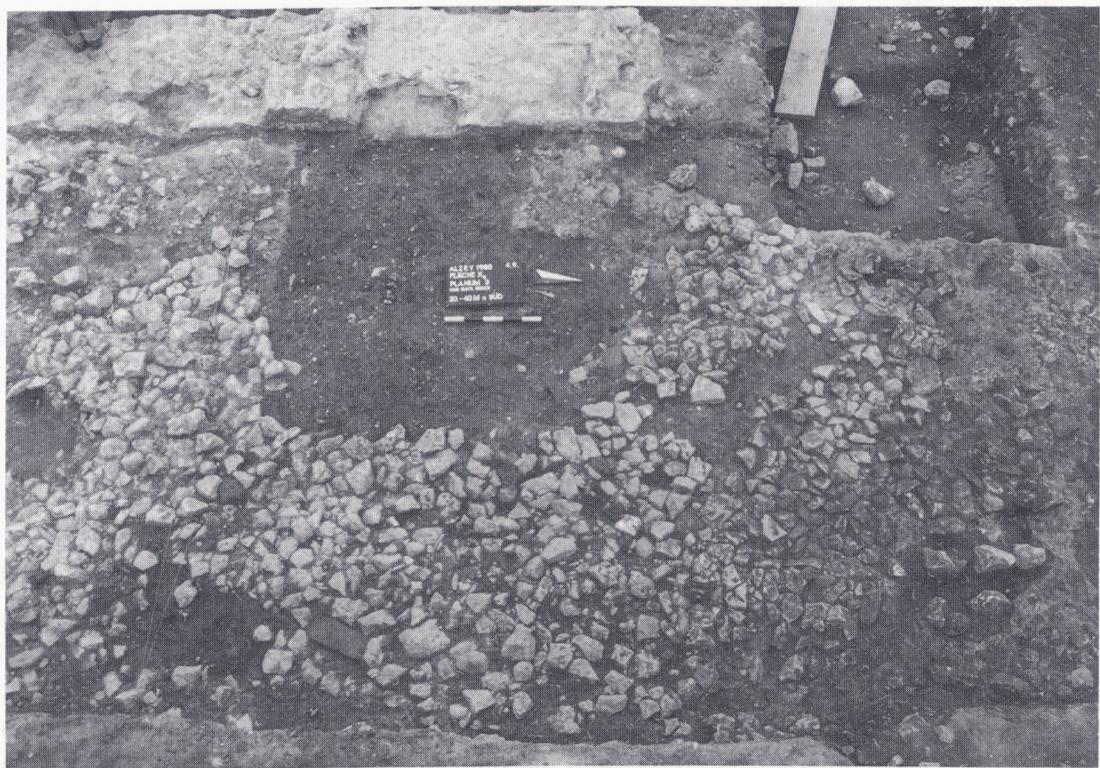
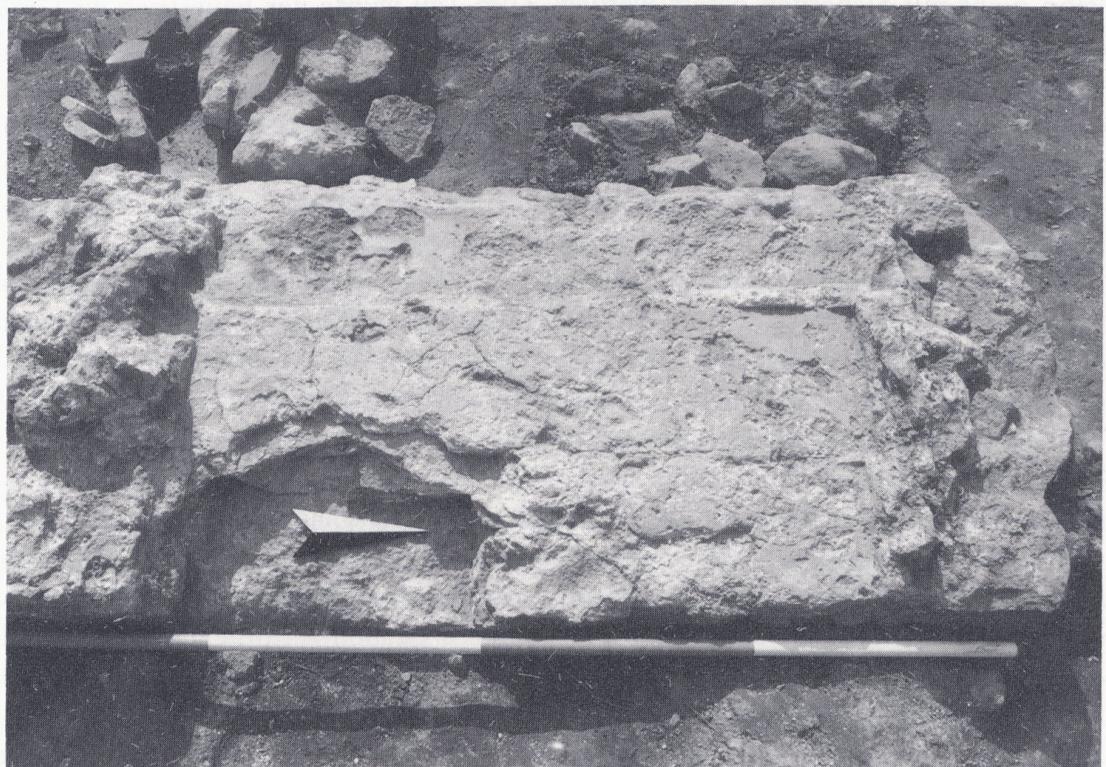
Abb. 4. Alzey. 1 Fläche X, 30,00 m – 40,00 m nach Süd (Blick nach West). Im Vordergrund ist ein Teil der Kastellhofstickung zu sehen, im Hintergrund die mittlere Kammer mit Eingang (Schwelle). — 2 Fläche X, 32,50 m nach Süd. Detailaufnahme der Schwelle.

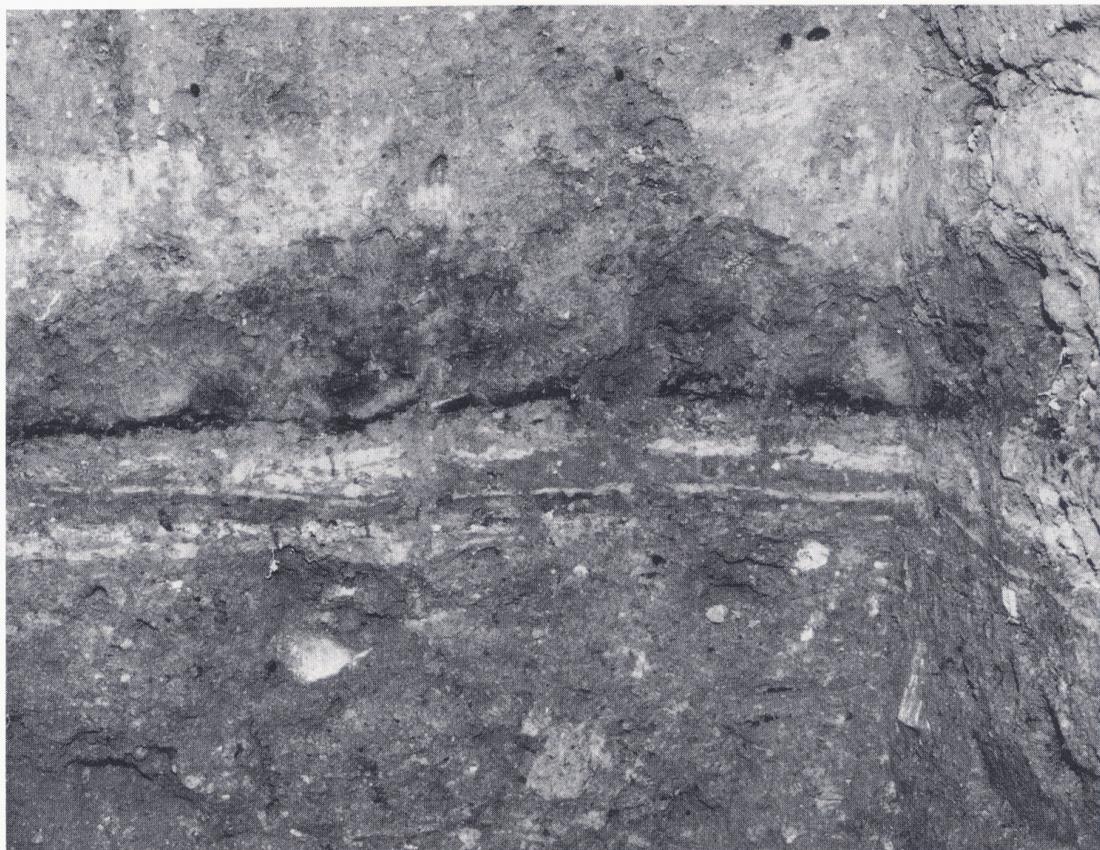
Abb. 5. Alzey. Fläche II. Südprofil bei 15,50 m nach Süd. Die mehrfachen Erneuerungen (helle Bänder) des Fußbodens sind gut zu erkennen, ebenso wie das dunkle Holzkohleband, das über dem Fußboden lagert.

worden ist. Es konnte weiterhin erkannt werden, daß der Fußboden und die Brandschicht von zwei Mauerausbrüchen, die die Ausgleichsschicht des Kastells nur in den seltensten Fällen durchschlugen, sowohl im Norden als auch im Süden scharf begrenzt wurden (vgl. *Beilage 3, 2*; auf der Zeichnung ist nur der südliche Mauer- ausbruch zu sehen). Außerhalb dieser ausgebrochenen Mauern hat sich kaum ein Brandrest gefunden. Im Ostprofil von Fläche II ist die Ausbruchsgrube der Süd- wand und deren Verhältnis zur Brandschicht zwischen 23,00 und 23,88 m nach Süd gut zu erkennen. Das chronologische Verhältnis von der Kaserne zu dem abgebrannten Fachwerkbau ließ sich zuerst kaum klären, da in diesem Bereich nach Ausweis der entsprechenden Münzen während des Mittelalters sämtliche Mauern bis auf die Fundamentsohle ausgerissen worden sind und so die antike Schichtfolge erheblich gestört wurde. Erkenntnis über die relative Zeitstellung des „Hauses 1“ zur Kaserne ergab ein Befund an dessen Südostecke (vgl. *Beilage 2*). In diesem Bereich hatten sich erfreulicherweise zusammenhängende Teile der Kastellhof- stickung erhalten, die aber von der Ecke des Hauses durchschlagen worden sind. Um das Haus errichten zu können, sind nach diesem Befund sicherlich Teile der alten Kaserne abgerissen worden. Wie weit man diesen Bau abgerissen hat, zeigt ein Befund im Ostprofil von Fläche II zwischen 17,00 und 22,00 m nach Süd (vgl. *Beilage 3, 2*). Von 19,52 m – 20,66 m nach Süd lässt sich gut der komplette Maueraus-

bruch einer Kasernenzwischenwand erkennen, der durch sämtliche Schichten reicht. Betrachtet man nun den Verlauf der Brandschicht, die vom mittelalterlichen Mauerausbruch durchschlagen wird, so fällt auf, daß diese Schicht von beiden Seiten zum Mauerausbruch hin ganz leicht ansteigt. Weiterhin ist zu erkennen, daß der Estrich/Stampflehmfußboden im Bereich des Mauerausrisses wesentlich stärker mit relativ feinen Bauschuttresten durchsetzt ist als in weiter entfernten Bereichen. Über der Brandschicht liegt im Bereich 17,80 m bis 19,50 m nach Süd ein helles lehmiges Band, ein Planierungsauftrag der 3. Periode, über dem man eine weitere Schicht erkennen kann, die sehr stark mit Steinkleinschlag, Steinsplittern und Mörtelresten durchsetzt ist. Erst über dieser Ablagerung beginnt die humose Gartenerde. Die eben aufgezählten Indizien zeigen ganz klar, daß der Abriß der Kasernenzwischenwand in zwei Stufen vor sich gegangen ist. Um Raum für den Neubau zu schaffen, wurde die Kaserne im vorgesehenen Bereich bis knapp unter das geplante Fußbodenniveau abgerissen, d. h., der neue Fußboden verlief im Bereich der Kasernenzwischenwand über dem übriggebliebenen Fundamentstumpf. Aus diesem Grund steigt auch die Brandschicht von beiden Seiten her zum Mauerausbruch an. Hier war der Untergrund noch fest, während im Laufe der Zeit über den weiteren Verfüllungen des Vicuskellers der Fußboden des abgebrannten Hauses samt der Brandschicht leicht nachgesackt ist. Man scheint bei Errichtung des „Hauses 1“ den Abbruchschutt der Kasernenquermauer nicht vollständig weggeräumt zu haben. Aus diesem Grunde ist im Bereich dieser Mauer der Fußboden stärker mit Bauschuttresten durchsetzt. Nachdem das Haus abgebrannt war, wurde es bei Anlage von Periode 3 mit einer bis zu 0,1 m starken Lehmschicht überplaniert (siehe dazu weiter unten). Als man im Mittelalter die Vorderseite der Kasernenwand tiefgrünig ausriß, stieß man auch auf den erst jetzt wieder sichtbaren Stumpf der Kasernenquermauer und baute diesen ebenfalls vollständig ab, genau wie die Mauerreste des jüngeren Hauses, auf die man wohl zur gleichen Zeit stieß. Die Schwellenmauern des „Hauses 1“ können aber bereits schon im Zusammenhang mit der Einrichtung von Periode 3 ausgerissen worden sein, da sich in der Ausbruchgrube Pfostenlöcher der 3. Bauphase gefunden haben (*Beilage 2*). Dies ist daran zu erkennen, daß nördlich der Kasernenzwischenwand über der Brandschicht und über der Planierschicht von Periode 3 noch einmal eine Schuttschicht folgt, die entstand, als man im Mittelalter die Kasernenzwischenwand endgültig bis unter ihre Fundamente ausriß.

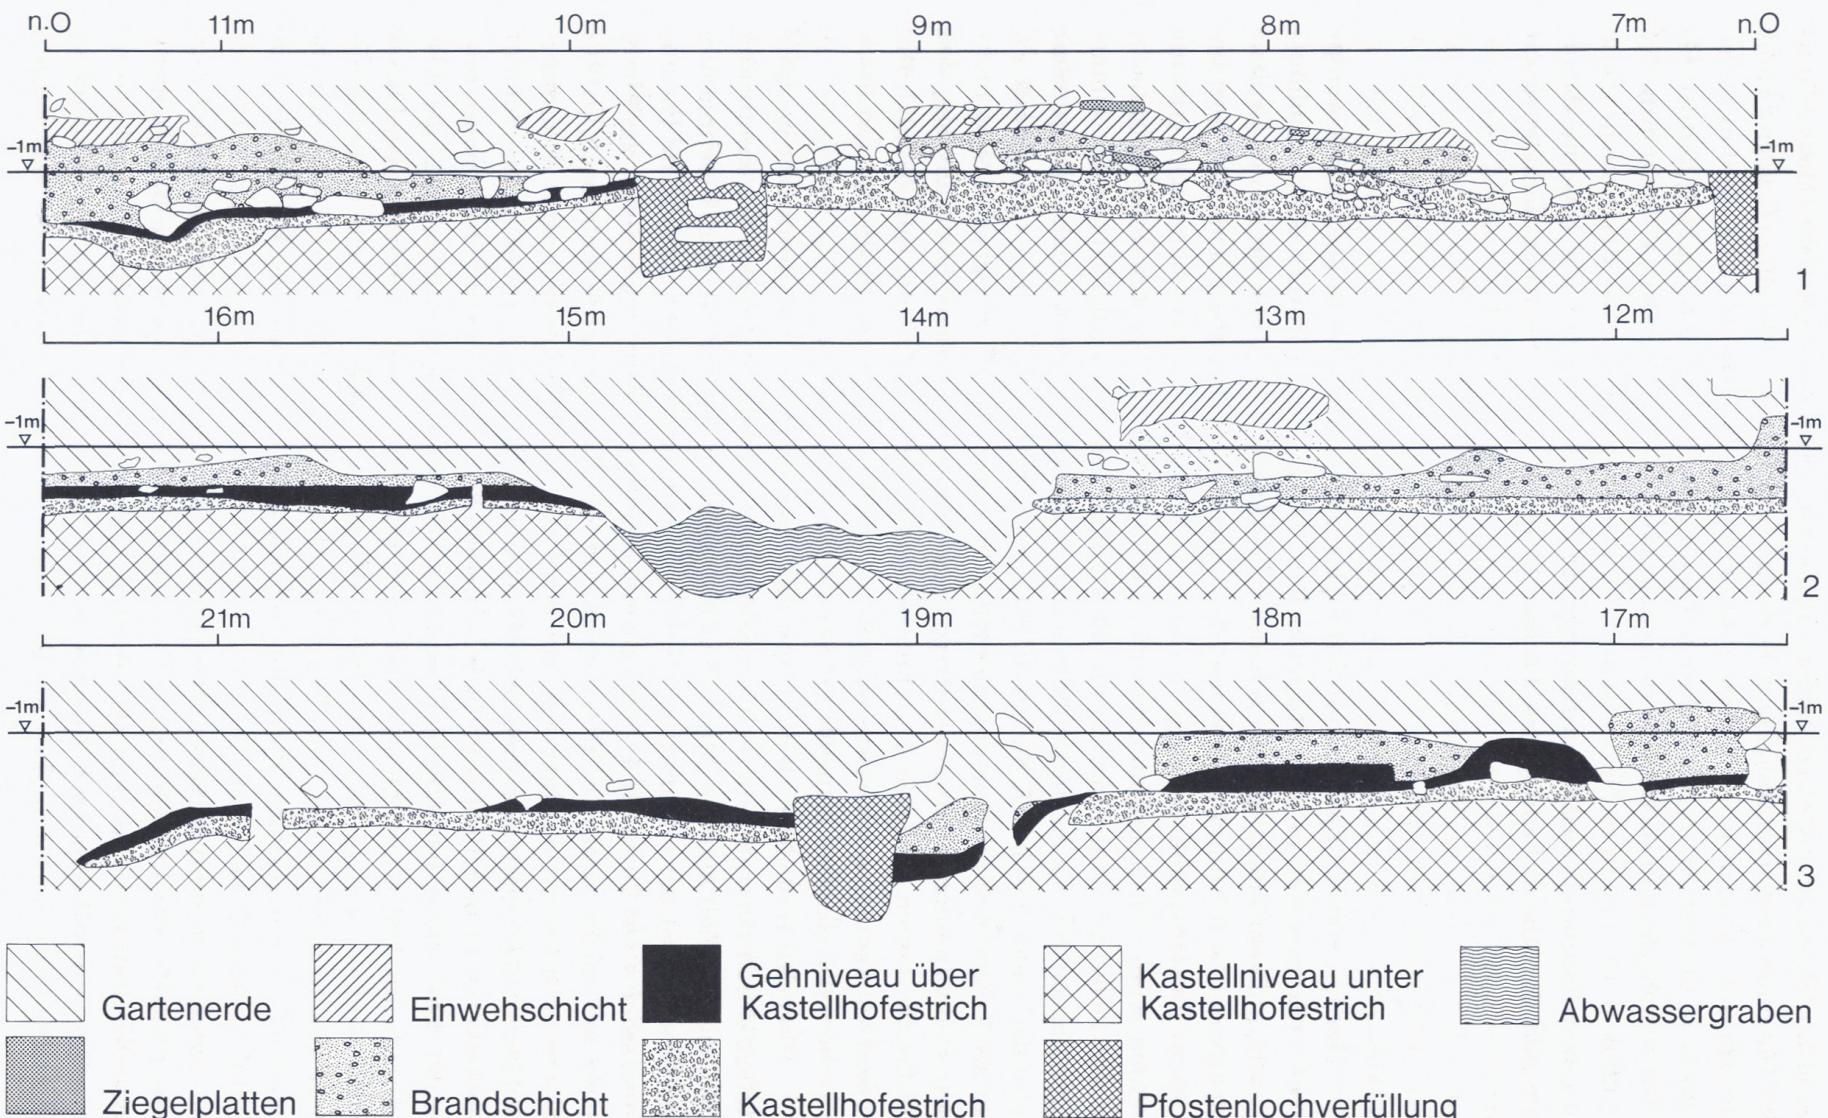
Abb. 6. Alzey. 1—3 Fläche IX, Südprofil. Das Höhenmaß bezieht sich auf 183,598 m über N.N. — M. 1:40.

herausgerissen, diesen plangeschabt und darauf einen Holzfußboden installiert, der auf einen Lattenrost montiert wurde. Reste dieses Fußbodens fanden sich 1985 im Steg zwischen den Flächen IX und VI. Auf diesem Fußboden, der sich im Profil als lockeres Holzkohlenband zu erkennen gibt, ist eine schmierige, schmutziggraue Trampelschicht entstanden, die für eine nicht gerade kurzfristige Benutzung des Hauses spricht. An einigen Stellen haben sich auf diesem Laufhorizont direkt aufliegend Dachziegelreste gefunden, in einem Falle sogar ein vollständiges Stück, das mit den Leisten nach oben und in sich gebrochen geborgen werden konnte. Diese Fundsituation zeigt, daß das Pfostenhaus mit römischen Ziegeln gedeckt war. Leider befinden sich diese wichtigen Schichten fast immer im Arbeitshorizont der Gärtnerei, so daß die Befunde zum Teil recht lückenhaft sind und eine Interpretation dadurch erheblich erschwert wird.

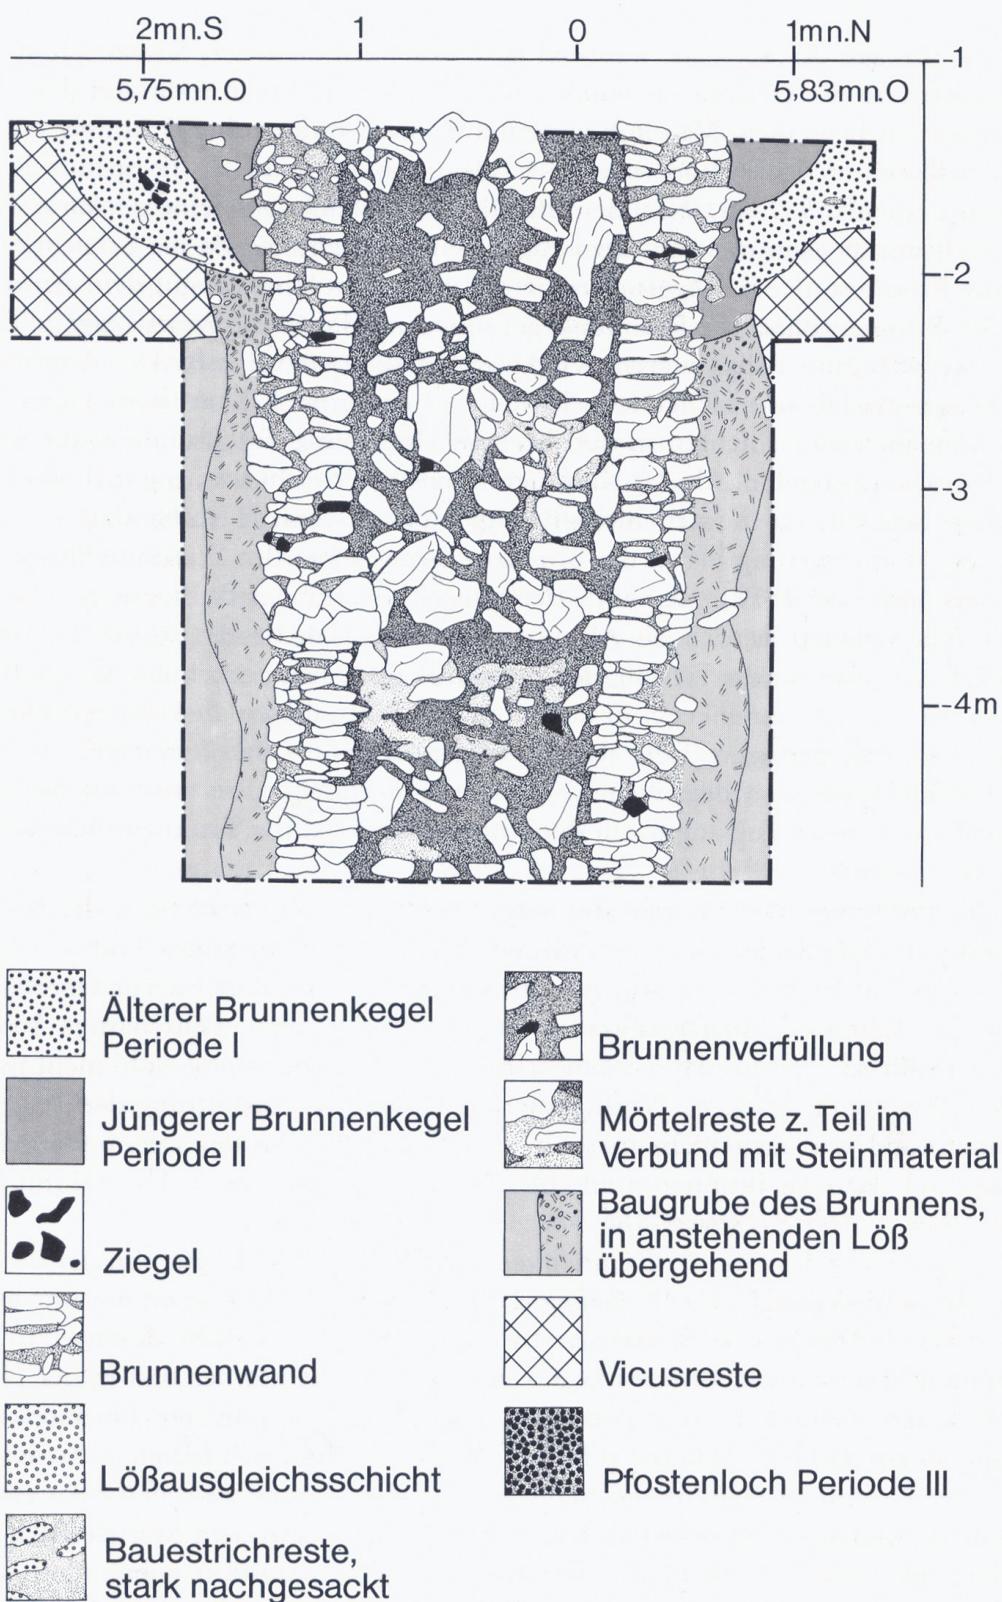
Abb. 7. Alzey. Querschnitt durch den oberen Teil des Brunnens. Das Höhenmaß bezieht sich auf 183,598 m über N.N. — M. 1:40.

Im Profil (vgl. *Abb. 7*) sind die unterschiedlichen Steinsetzungen der beiden Phasen gut voneinander zu unterscheiden. Bis –1,80 m im Süden und –2,20 m im Norden ist die Brunnenwand regelmäßig gesetzt. Von dort bis zur Oberfläche wurde ein sehr viel unregelmäßigeres Steinmaterial benutzt. Plattenartige Steine, wie sie in Phase 1 verwendet wurden, standen für die Erneuerung wohl nicht mehr in dem benötigten Maße zur Verfügung. Die technische Ausführung der jüngeren Brunnenwand war auch nicht mehr so qualitätvoll wie die der valentinianischen Anlage (vgl. dazu das Brunnenprofil *Abb. 7* und Planum 1/Per. 2 *Abb. 8A* mit Planum 2/Per. 1 *Abb. 8B* sowie *Abb. 9*).

Die Schicht des zweiten Brunnenkegels läßt sich ebenfalls gut von der des ersten unterscheiden (vgl. *Abb. 7; Beilage 2, 1*). Sie ist dunkellehmig humos und stark mit Holzkohle, kleineren Steinen und Ziegel- und Mörtelresten durchsetzt. Zur Verfüllung des jüngeren Brunnenkegels ist also Brandschutt, der sich in der Nähe des Brunnens befunden hat, verwendet worden. Aus dem jüngeren Brunnenkegel konnte so gut wie kein Material geborgen werden, es fand sich lediglich das Randstück einer rotbraun engobierten Schüssel. Auf der Grenze zwischen dem ersten und dem zweiten Brunnenaushub haben sich größere Reste von Mörtelestrich gefunden, die beim Durchschlagen der Kastellschichten dorthin gekommen sind. Teilweise ist die Verfüllung des älteren Brunnenkegels in die des jüngeren nachgesackt (vgl. *Abb. 7* Nordteil), so daß sich auch der noch zusammenhängende Teil des Kastellhofestrichs verworfen hat und nachgerutscht ist (vgl. *Abb. 8A*, Planum 1:1, 20 – 2,50 m nach Süd/4,20 m nach Ost). Das Laufniveau war sowohl in der ersten

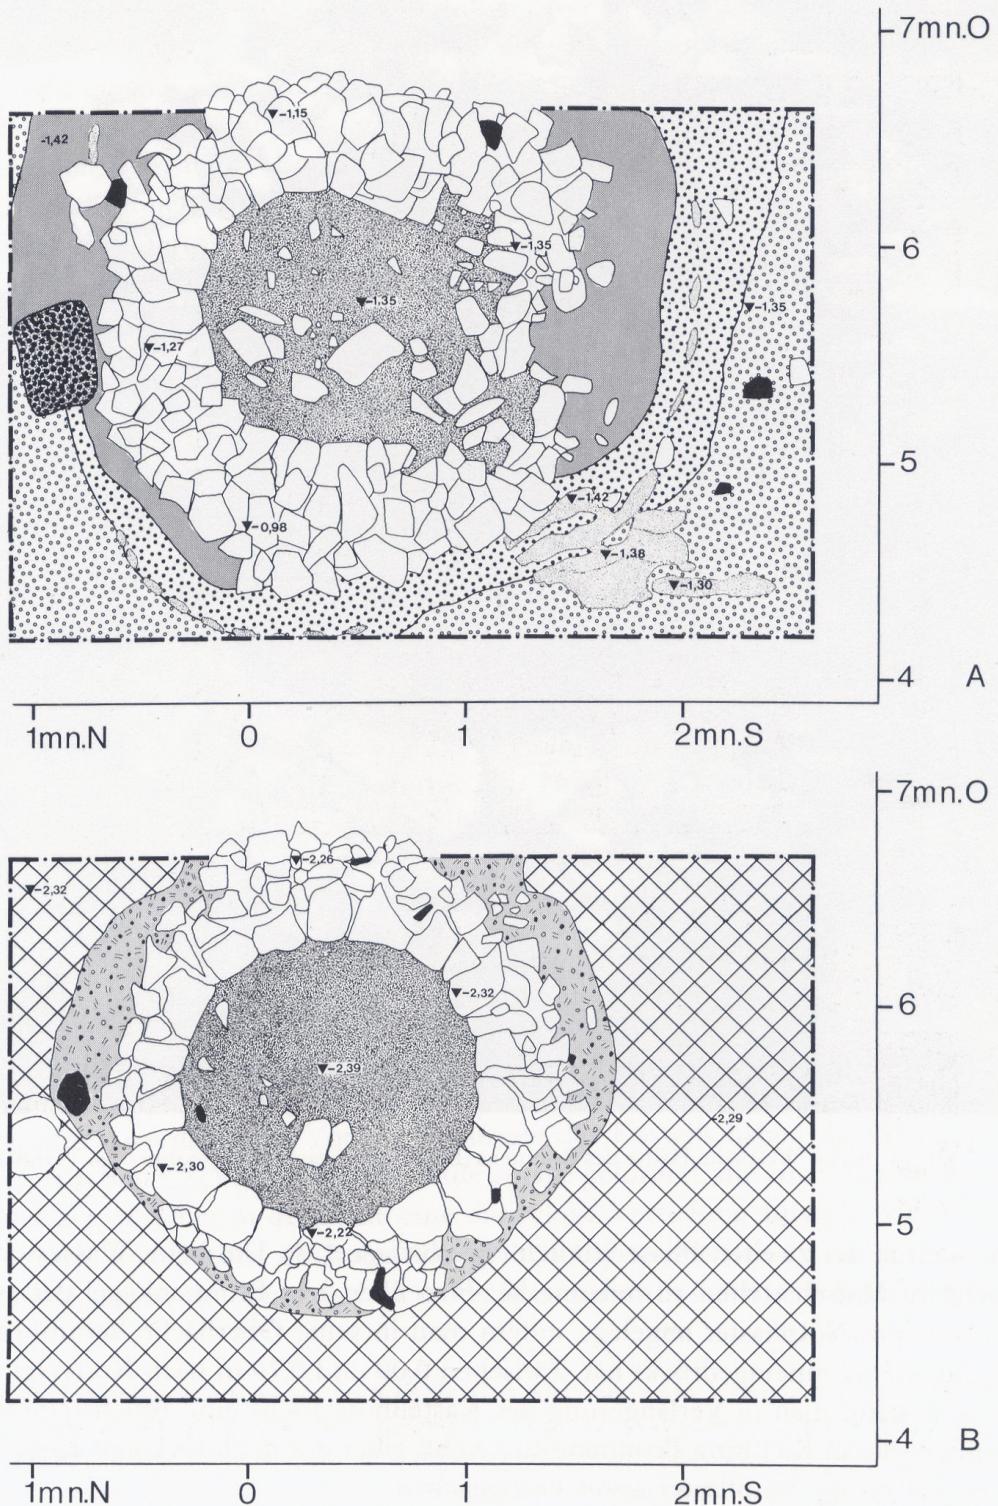
Abb. 8. Alzey. Steg zwischen den Flächen I, III und IV. 1. Planum (A) und 2. Planum (B) des Brunnens. Die Höhenmaße beziehen sich auf 183,598 m über N.N. Legende siehe Abb. 7. — M. 1:40.

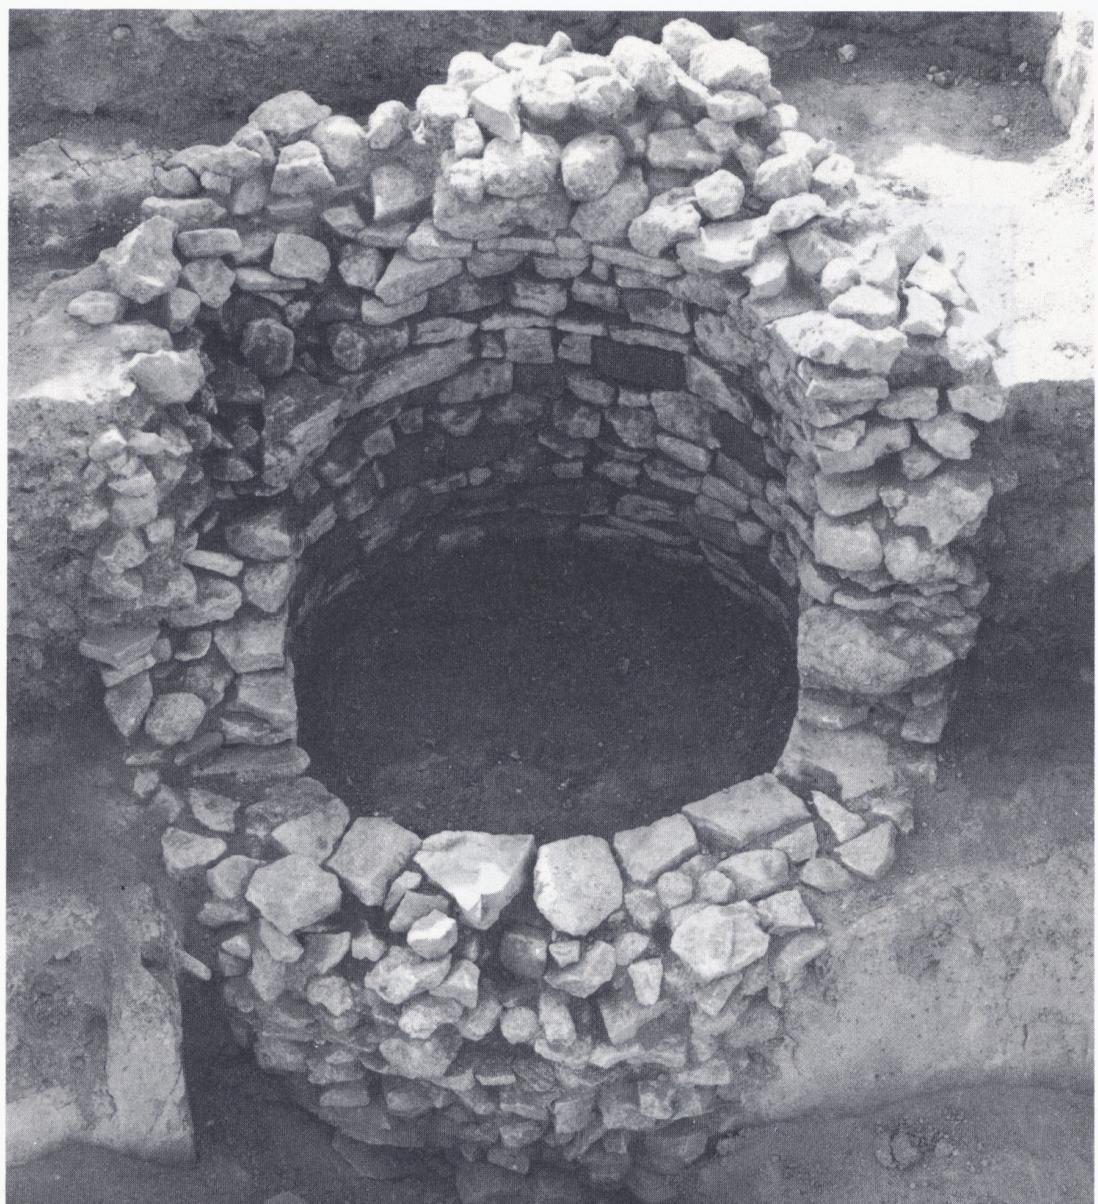
Abb. 9. Alzey. Westliche Hälfte des Brunnens (Innenwand) nach Herausnahme der Verfüllung.
