### Berichte über ausgeführte Arbeiten.

#### 1. Aachen. Wiederherstellung des Königsthules in der Münsterkirche.

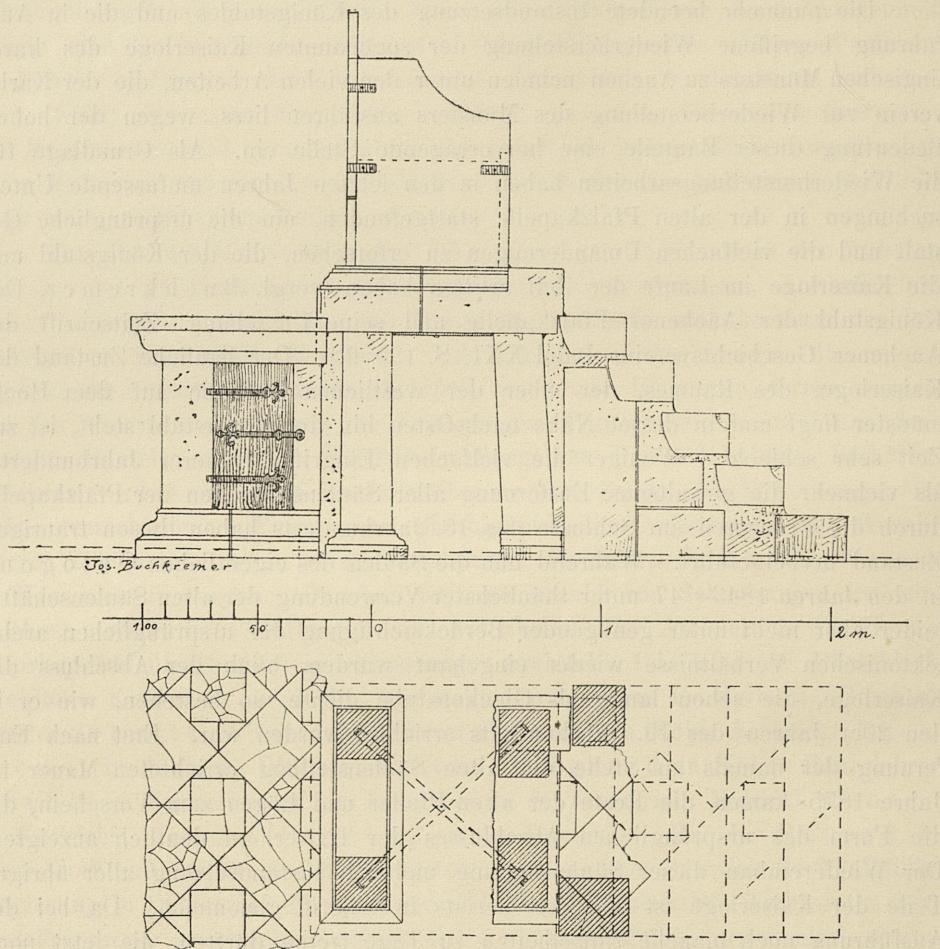
Der Königsthül besteht aus drei Teilen: aus dem Unterbau, den vorliegenden Treppenstufen und dem eigentlichen Throne; an der Rückseite des Stuhles steht, fest mit ihm verbunden, ein dem h. Nikasius geweihter Altar. Zum Zwecke der Untersuchung wurden die Treppenstufen, die ohnehin

Fig. 1. Aachen, Münsterkirche. Seitenansicht und Grundriss des Königsthüls.

Vollendet wurde in diesem Jahre die Instandsetzung des Königsthules, des ehrwürdigen Sitzes Karls des Grossen in seiner Pfalzkapelle (Fig. 1 und Tafel). Nach einem Beschluss der zu diesem Zwecke gebildeten besonderen Kommission vom 10. Februar 1899 sollte sich die Wiederherstellung des Denkmals darauf beschränken, alle Teile gründlich zu reinigen, die allerneuesten

Den Thronunterbau bilden vier 86 cm hohe vierkantige Stein-Pfosten, die nach oben hin eine schwache Verjüngung zeigen. Diese ruhen auf zwei Sockelsteinen, die unmittelbar auf dem alten Belag aufliegen. Sie zeigen noch deutlich die ursprüngliche an den sichtbaren Seiten ringsherum laufende Profilierung, die aus einer, durch ein Plättchen nach oben hin abgeschlossenen Karnieslinie besteht. Jene vier Pfosten werden an ihrem oberen Ende durch ein diagonal liegendes schmiedeeisernes Kreuz zusammengehalten und tragen ohne weitere Vermittlung den Untersatz des eigentlichen Thrones. Dieser aus zwei Stücken bestehende Sockelquader ist an der vorderen Seite des Thrones als Stufe ausgebildet, während die drei anderen Seiten eine Profilierung zeigen, die den Übergang zu den Marmorplatten des Thrones selbst andeutet. Auch diese Profilierung zeigt die für die karolingische Kunst charakteristischen treppenförmig angeordneten Plättchen, die eine Karnieslinie nach oben und unten abschliessen.

Der Thron selbst besteht aus 5 weissen, 3,5 cm starken Marmorplatten, die an ihrer unteren Kante genau in entsprechende Vertiefungen jenes Sockelquaders hineingreifen und im übrigen durch einfache, vertieft eingelegte Bronzestreifen mit bronzenen Nieten zusammengehalten werden. Ausser der schön gezeichneten Umrisslinie der seitlichen Wangen und der aus zwei Teilen bestehenden Rückenplatte hat der ganze Stuhl keinen Schmuck. Der eigentliche Sitz besteht aus einem heute mit einem Kissen belegten Eichenholzbrett, das seinerseits auch wieder durch vertikal stehende Bretter im Innern des Stuhles getragen wird. Hervorgehoben sei, dass die Marmorplatten unterhalb dieses Sitzbrettes im Innern, wo sie also nicht sichtbar sind, etwas dicker und rauher sind.

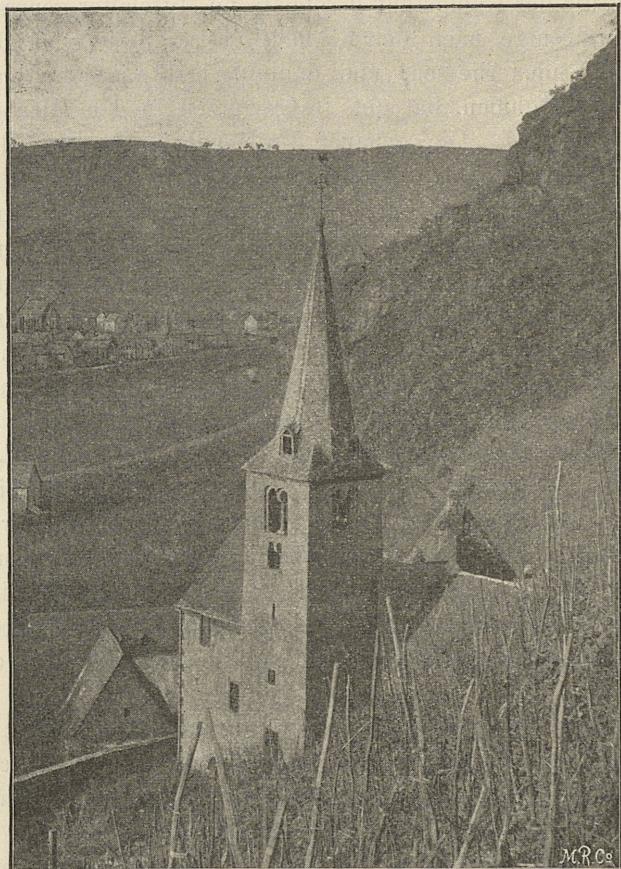
Fig. 2. Alken, S. Michaelskirche.  
Ansicht von der Bergseite.

Die Kirche (Ansicht Fig. 2, Grundrisse Fig. 3) selbst ist ein einfacher Bau mit rechteckigem Chor und einem kleinen Turm an der Südseite; das Seitenschiff und die Sakristei sind mit unter das grosse Schleifdach gebracht; der Haupt-

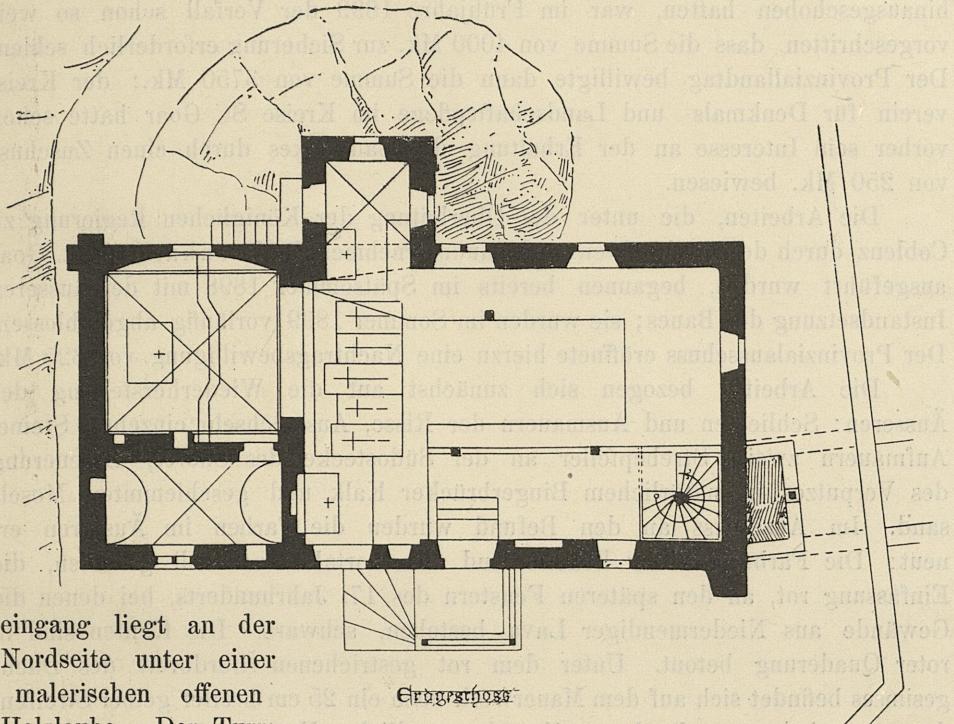
Fig. 3. Alken, S. Michaelskirche. Grundrisse der Kirche und des Durchgangs unter der Kirche.

Die Arbeiten bezogen sich zunächst auf die Wiederherstellung des Äusseren: Schliessen und Ausmauern der Risse, Auswechseln einzelner Steine, Aufmauern zweier Strebepfeiler an der Südostecke des Chores, Erneuerung des Verputzes in natürlichem Bingerbrücker Kalk und geschlemmt Moselsand. Im Anschluss an den Befund wurden die Farben im Äusseren erneut: Die Färbungen der Fenster und des Portals sind hell gehalten, die Einfassung rot, an den späteren Fenstern des 17. Jahrhunderts, bei denen die Gewände aus Niedermendiger Lava bestehen, schwarz. Die Kanten sind in roter Quaderung betont. Unter dem rot gestrichenen Bordbrett des Dachgesimses befindet sich auf dem Mauerwerk noch ein 25 cm breiter gelber Streifen, darunter wieder rote Punkte. Von der nördlichen Vorhalle konnten die alten Ständer beibehalten werden, die gänzlich verfaulten Dachpfetten mussten dagegen erneuert werden. Das Holz ist dann durchweg rot gestrichen (Englischtrot mit etwas Zusatz von Schwarz).

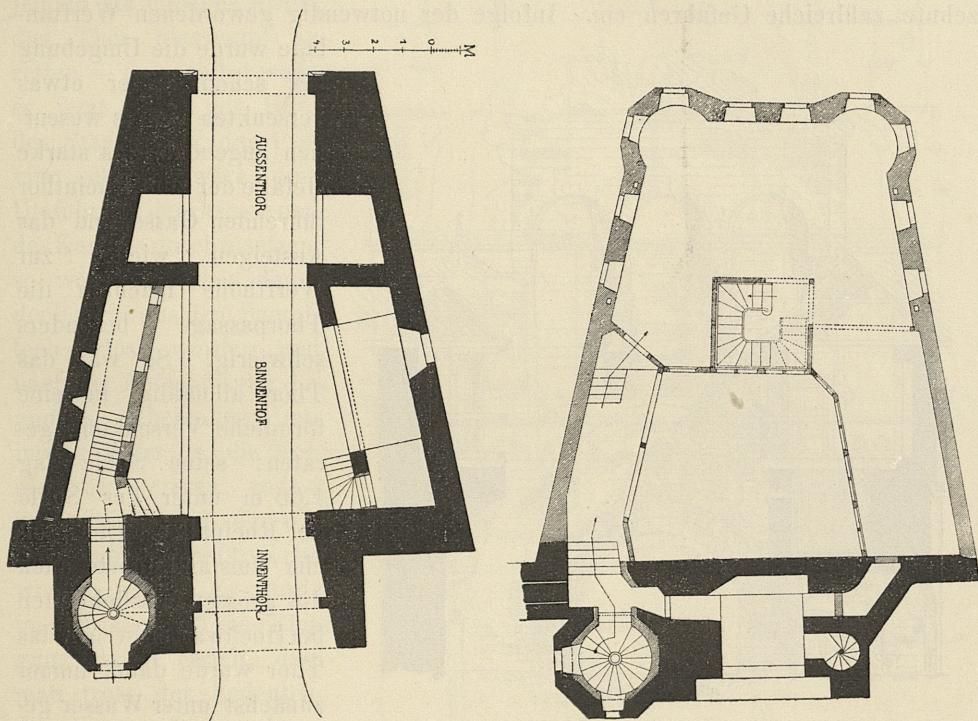
Fig. 4. Andernach, Rhein thor. Grundrisse des Erdgeschosses und des Obergeschosses nach der Wiederherstellung.

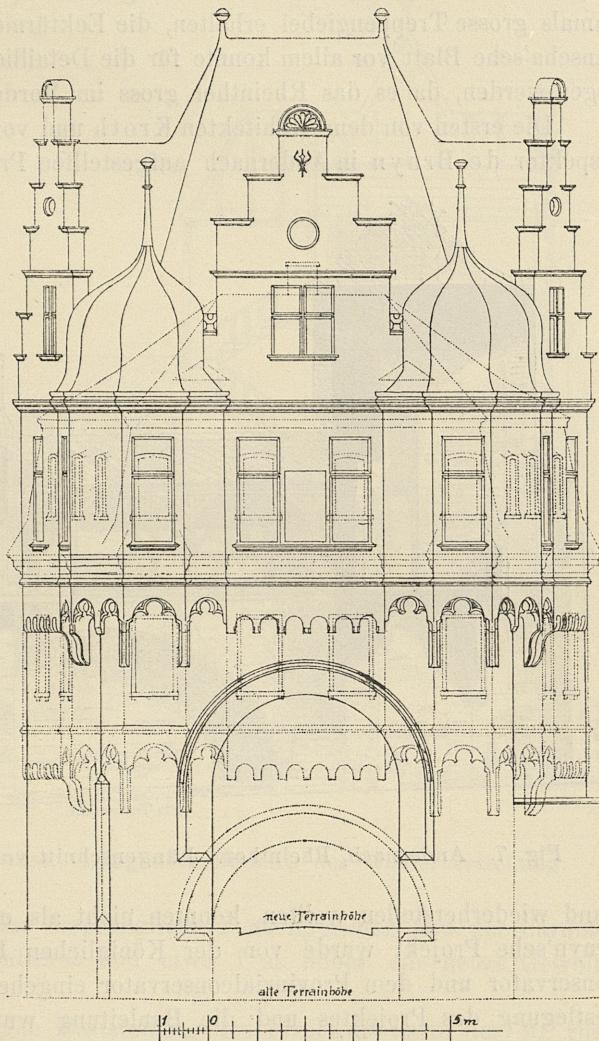
Fig. 6. Andernach, Rheintor. Aussenseite nach der Wiederherstellung mit Einzeichnung des alten Bestandes.

Dies Projekt war aber nur ausführbar, wenn man auch gleichzeitig den vorderen Thorbau nicht in seiner Verstümmelung des 18. Jahrhunderts, sondern in seinem älteren Zustand ganz wiederherstellte. Für die Wiederherstellung

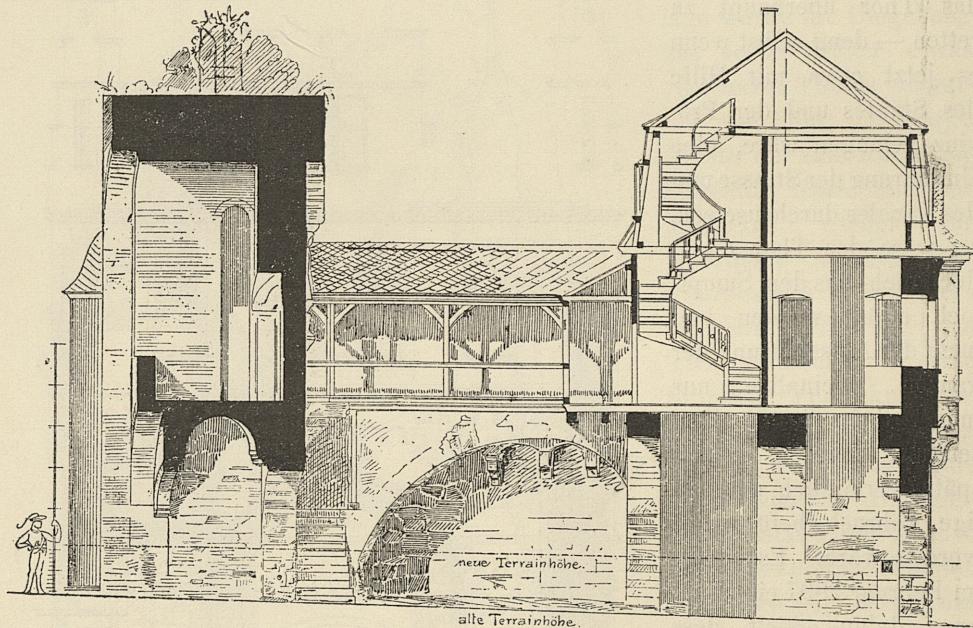
Fig. 7. Andernach, Rheinthal. Längenschnitt vor der Wiederherstellung.

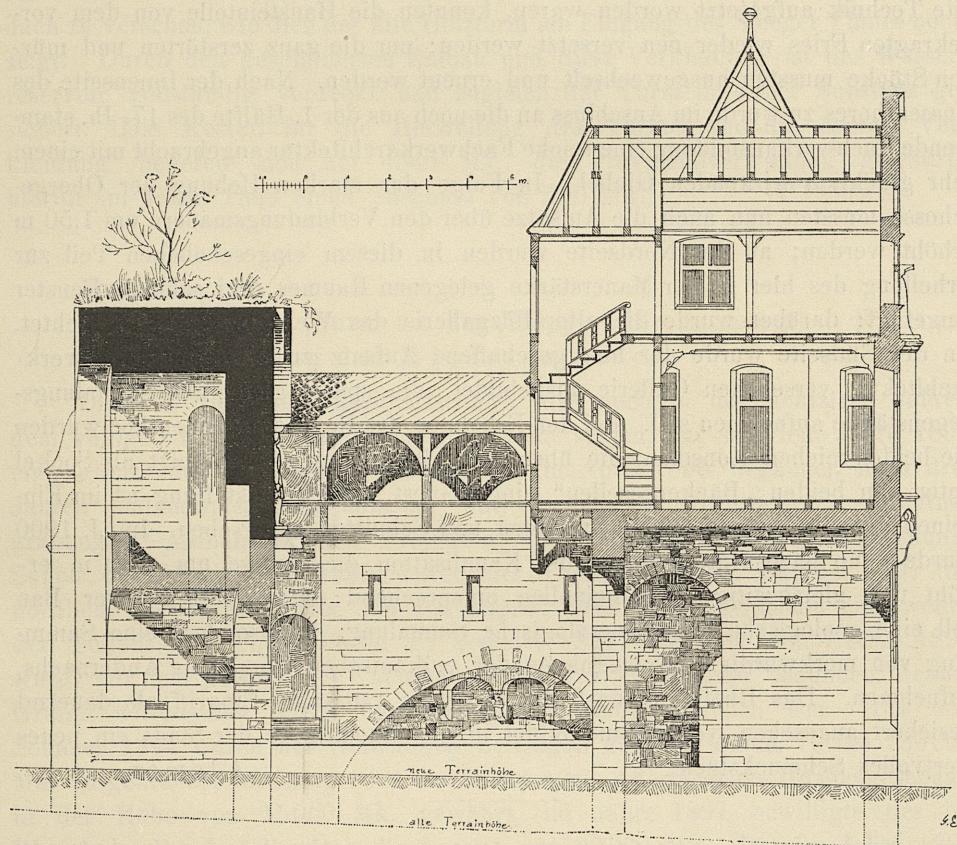
Fig. 8. Andernach, Rheinthurm. Längenschnitt nach der Wiederherstellung.

struktion möglich gewesen wäre. Dann aber sollte das Thor jetzt zugleich modernen Bedürfnissen dienen und die Sammlungen der Stadt aufnehmen: der Befestigungscharakter der älteren Anlage mit kleinen Fenstern und Scharten erschien hier weit weniger am Platze, als die Umänderung in Spätrenaissanceformen mit den grossen Fensteröffnungen. An dem nach der Stadt hin gele-

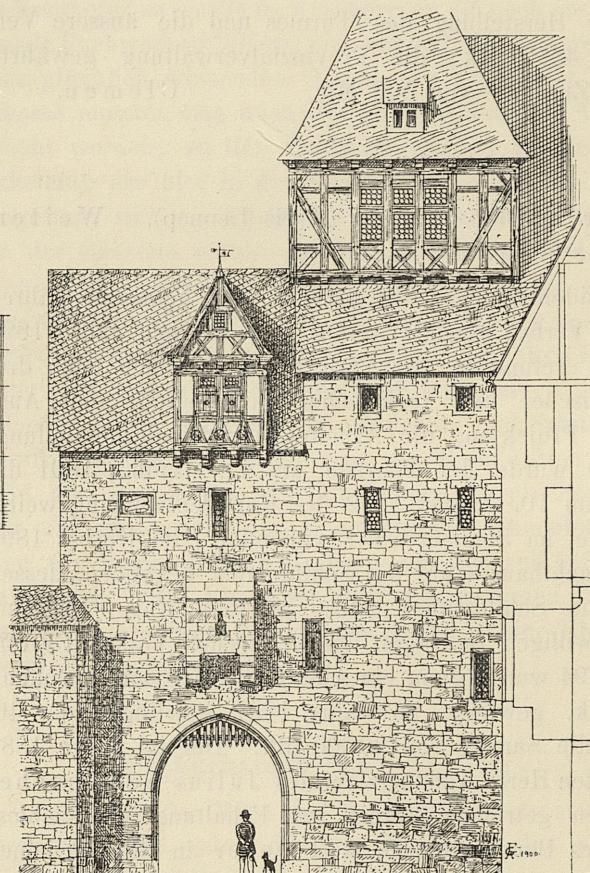
Fig. 9. Schloss Burg.  
Aussenansicht des neuen Thorbaues.

wägungen zwangen zur Wiederaufführung des Thorbaues, die im Frühjahr 1899 begonnen wurde und im Herbst des Jahres im Rohbau fertig war (Ansicht Fig. 9, Grundriss Fig. 10). Im Anschluss an die Thoranlage soll durch einen Maueranfang die Wehrmauer markiert werden, die den ersten Vorhof zwischen dem früheren Grabenthor und dem neuen Thorbau abschloss, und ausserdem der alte Zug der inneren Zwingermauer bezeichnet werden.

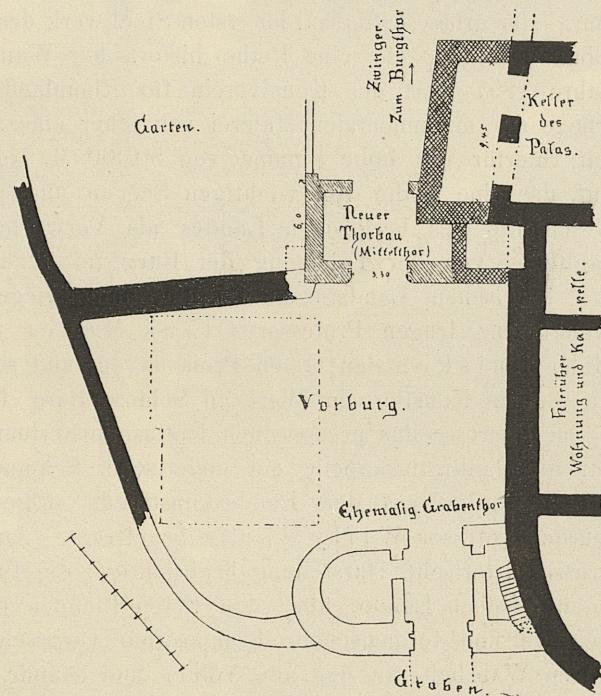
Fig. 10. Schloss Burg.  
Grundriss der neuen Thorbaues.

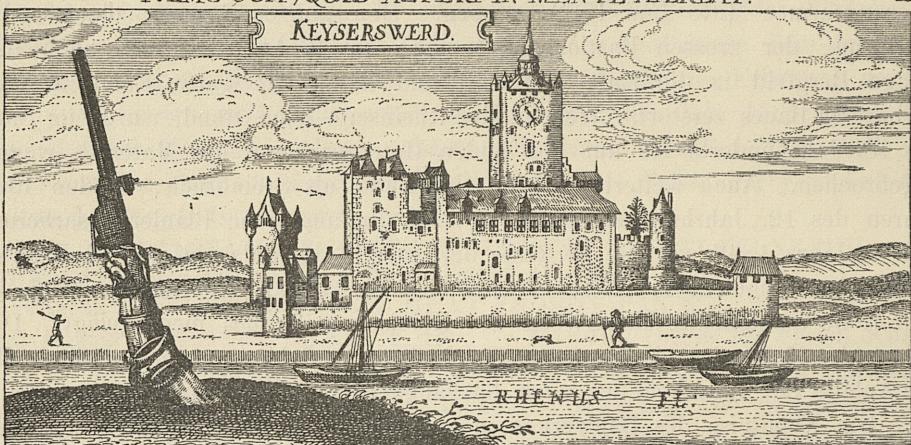
Fig. 11. Kaiserswerth, Hohenstaufenpfalz. Rheinansicht in Meissner's Thesaurus vom Anfang des 17. Jahrhunderts.

haereat, die Nummer 24 und Schriftband: Keyserswerd, unten lateinisches und deutsches Gedicht, Plattengrösse  $14,9 \times 9,2$  cm, Bildgrösse  $14,1 \times 6,8$  cm (Fig. 11).

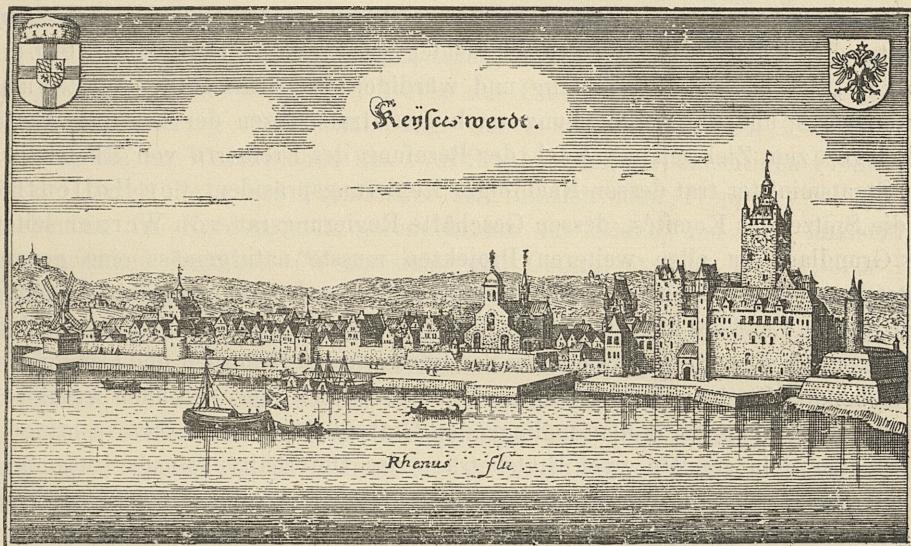
Fig. 12. Kaiserswerth. Rheinansicht der Stadt mit der Hohenstaufenpfalz in Merian's Topographie vom J. 1646.

4. Ansicht der Stadt vom Rhein, Stich in Merians Topographia archiepiscop. Mogunt., Trevir. et Colon., Frankfurt 1646, bez. oben: Keyserswerdt, mit 2 Wappen,  $18 \times 10,7$  cm (Fig. 12).

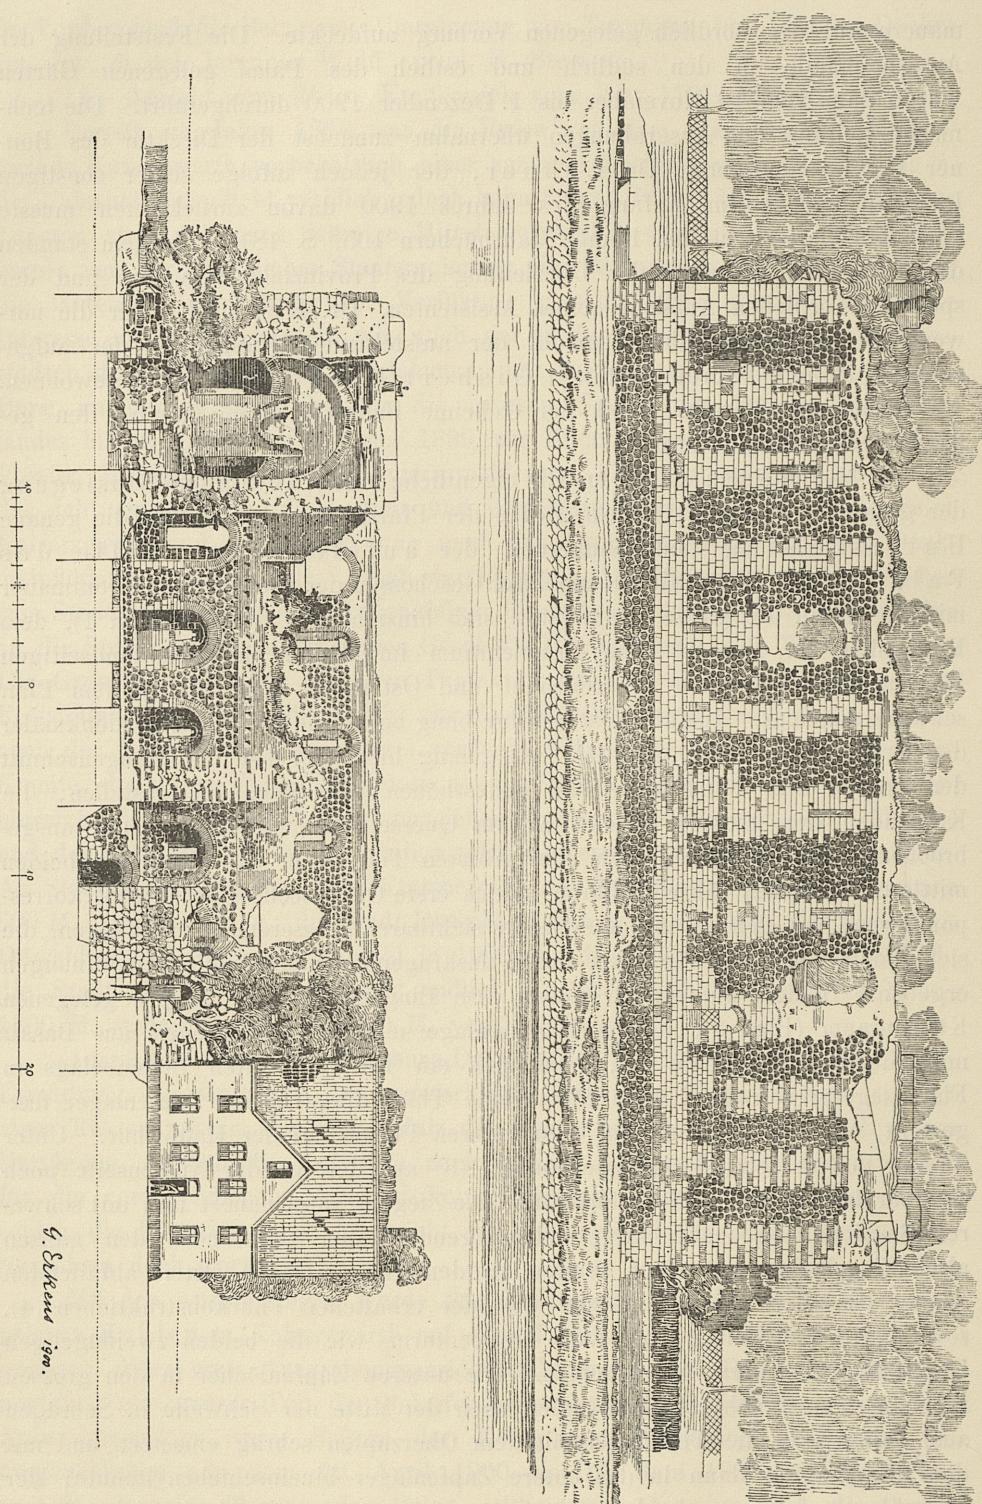
Fig. 13. Kaiserswerth, Hohenstaufenschloss. Aufrisse der Westseite und der Ostseite.

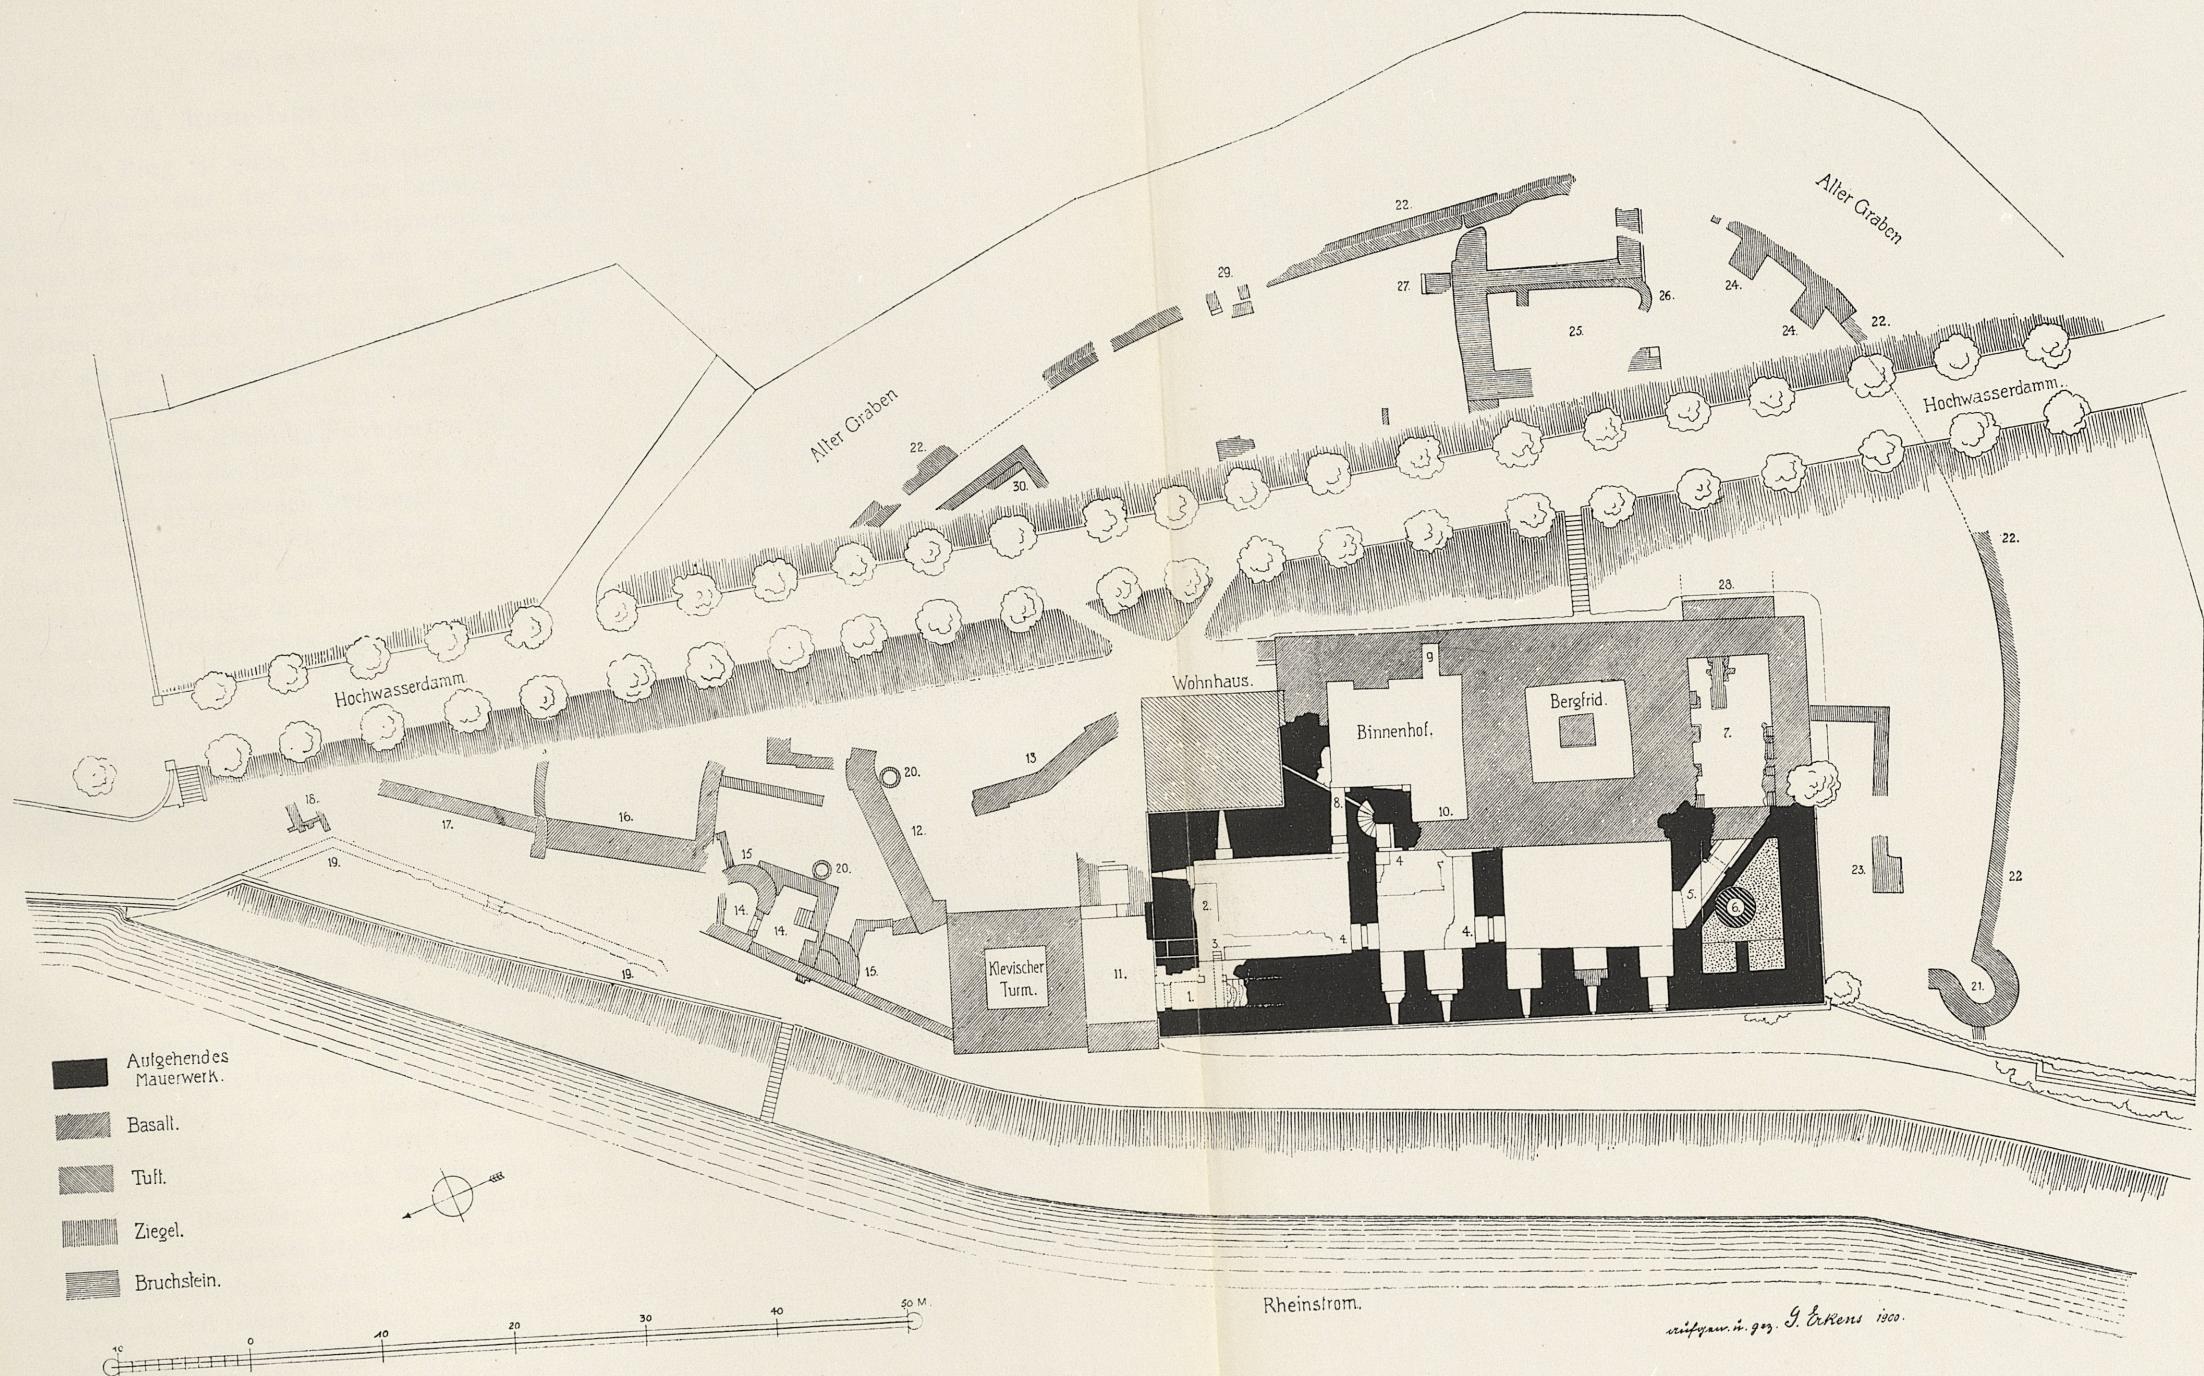
Kaiserswerth, Hohenstaufenfazl  
Uebersichtsplan der Ausgrabungen in den Jahren 1899 und 1900.

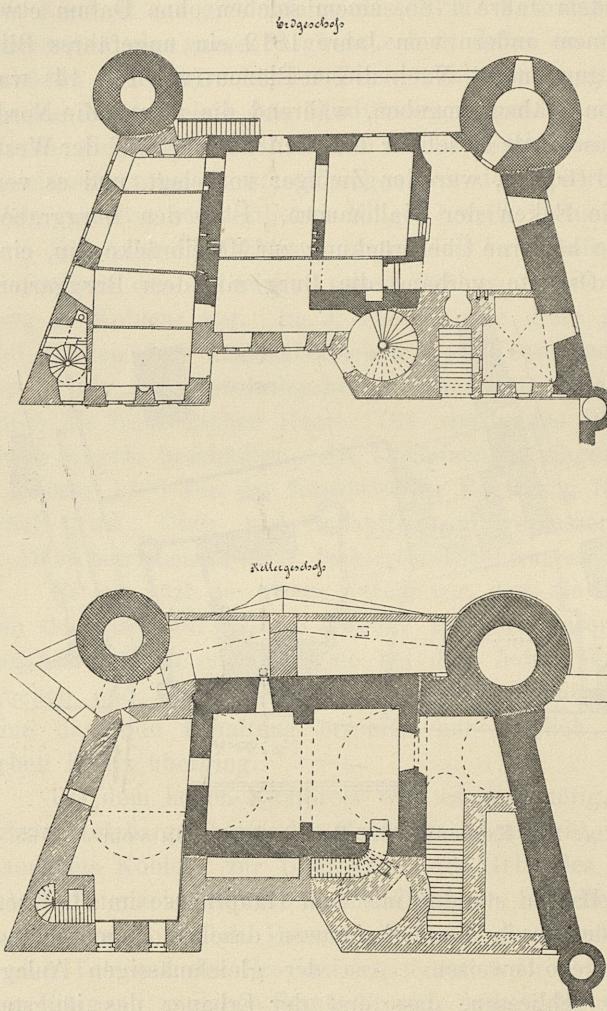
- [Solid black square] Bauteile aus dem XIII. Jahrhundert.
- [Cross-hatched square] " unbestimmter Zeit.
- [Horizontal hatched square] " aus dem XVI. Jahrhundert.
- [Diagonal hatched square] " aus dem XVII. Jahrhundert.

Fig. 15. Koblenz, Alte Burg. Grundrisse des Keller-  
geschosses und des Erdgeschosses.

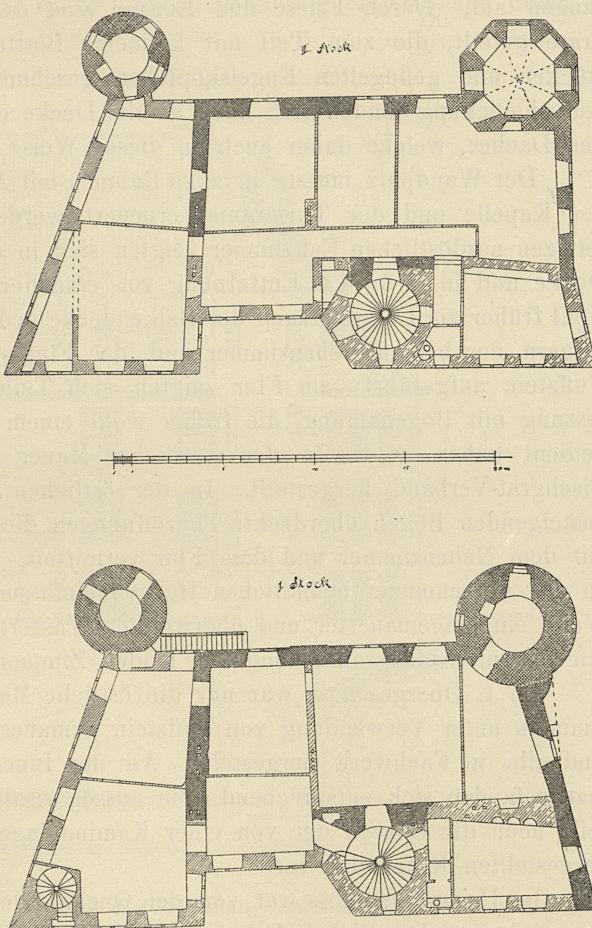
Fig. 16. Koblenz, Alte Burg. Grundrisse des ersten und des zweiten Obergeschoßes.

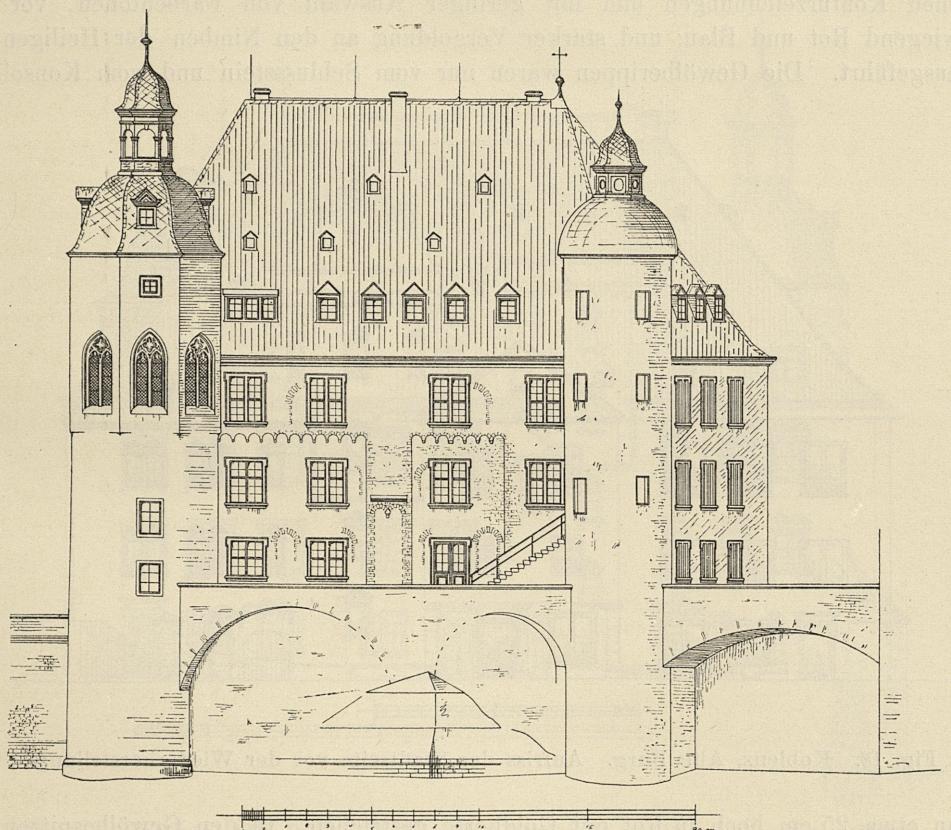
Fig. 17. Koblenz, Alte Burg. Aufriss der Moselseite nach der Wiederherstellung.

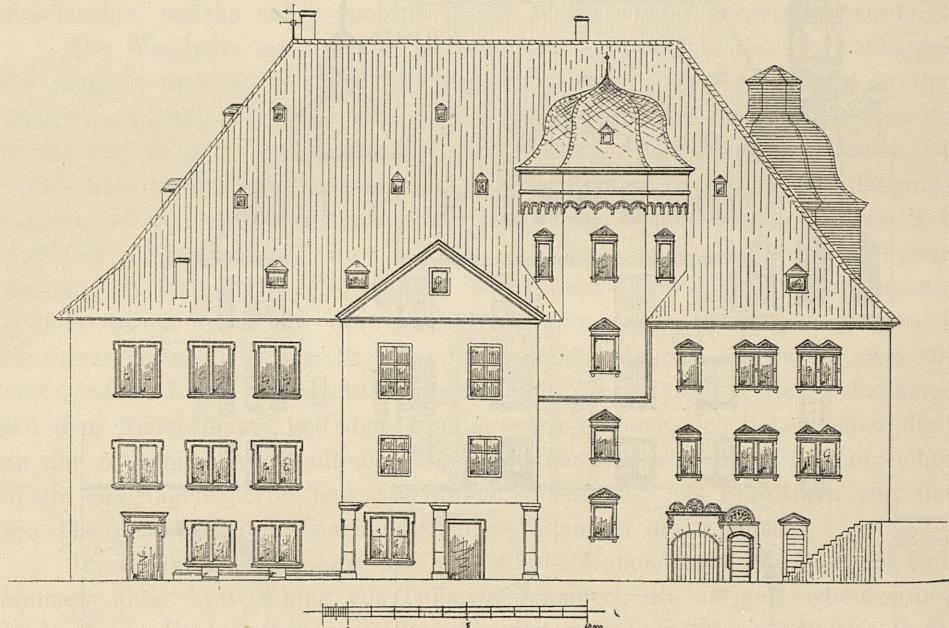
Fig. 18. Koblenz, Alte Burg. Aufriss der Stadtseite vor der Wiederherstellung.

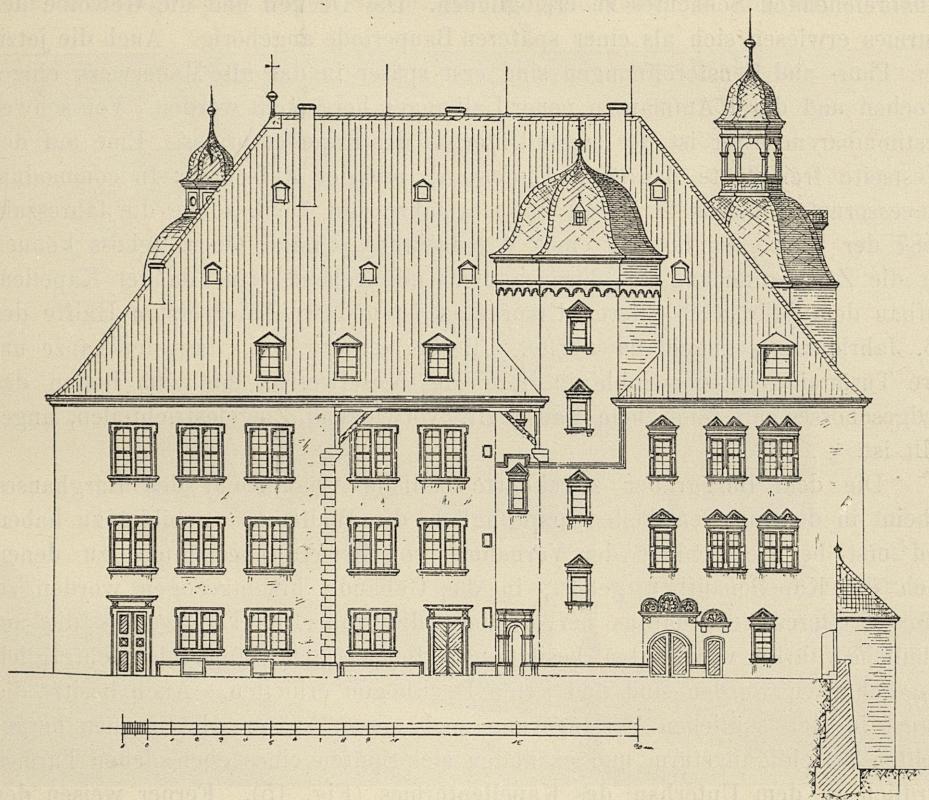
Fig. 19. Koblenz, Alte Burg. Aufriss der Stadtseite nach der Wiederherstellung.

Hierauf deuten auch die zu Tage getretenen deutlichen Spuren der Rundbogenfenster, welche sich nur am Erdgeschoss und I. Stock zeigten, während im II. Obergeschoss die Anfänge spitzbogiger Fensterwölbungen sichtbar wurden, ferner die bereits erwähnte Erhöhung des Giebeldreiecks im Innern des II. Obergeschosses. Die Aussenseite zeigt in der Höhe der Erdgeschosdecke einen Kaminvorsprung, dessen Unterbau von zwei durch Rundbögen und einfache Kragsteine verbundenen schlanken Lisenen gebildet wird. Wegen der starken Verwitterungen und Beschädigungen der Tuffsteinflächen musste sich die Instandsetzung damit begnügen, nur den Kaminunterbau in neuen Tuffsteinquadern, das Übrige aber wieder in Kalkmörtelputz herzustellen und die auf-

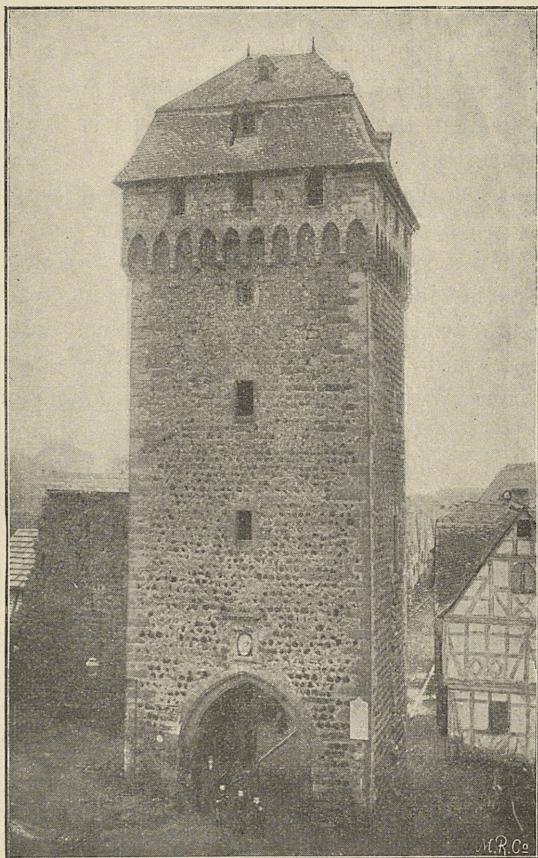
Fig. 21. Linz. Aussenansicht des Neuthores vor der Wiederherstellung.

Das Thor hatte im Laufe der Zeit stark gelitten; wenn die Dächer auch in gutem Zustand waren, so drohte doch die Decke im Thorweg einzustürzen; auch am Mauerwerk waren einige Ergänzungen notwendig. Die Kosten im Gesamtbetrage von 180 M. hat der Provinzialausschuss im Mai 1899 ganz auf

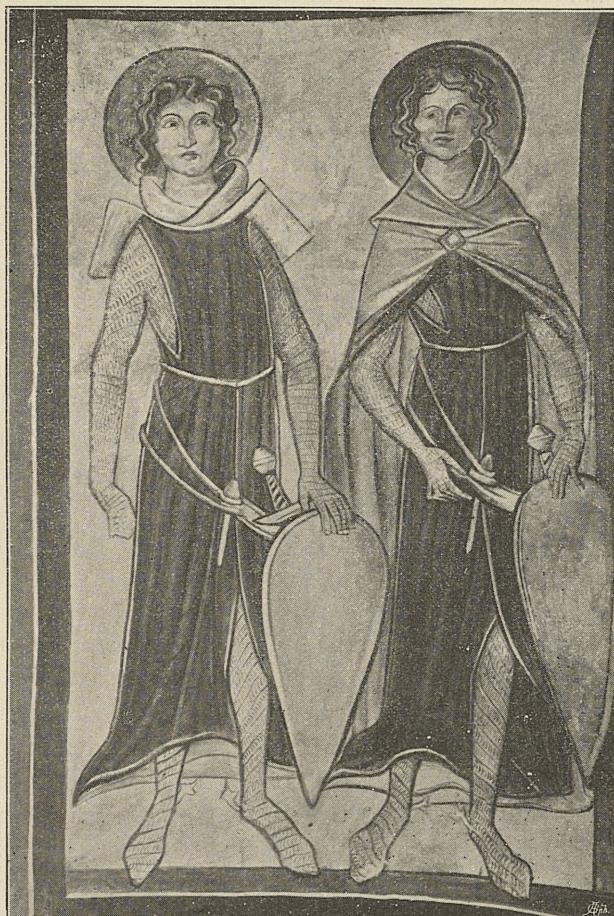
Fig. 22. Nideggen, kathol. Pfarrkirche. Zwei Heilige aus den Wandmalereien zwischen den Fenstern der Apsis.

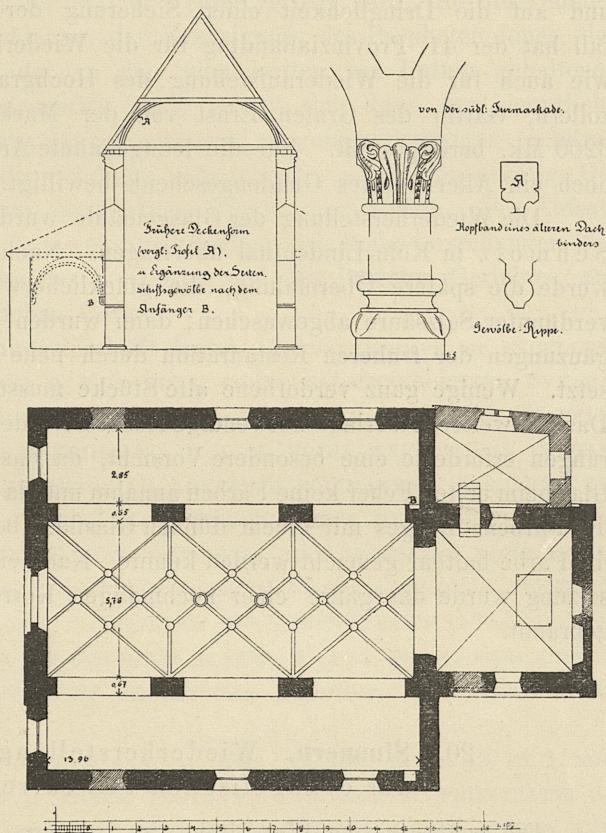
Fig. 24, Oberhammerstein. Grundriss, Querschnitt und Details der kathol. Pfarrkirche.

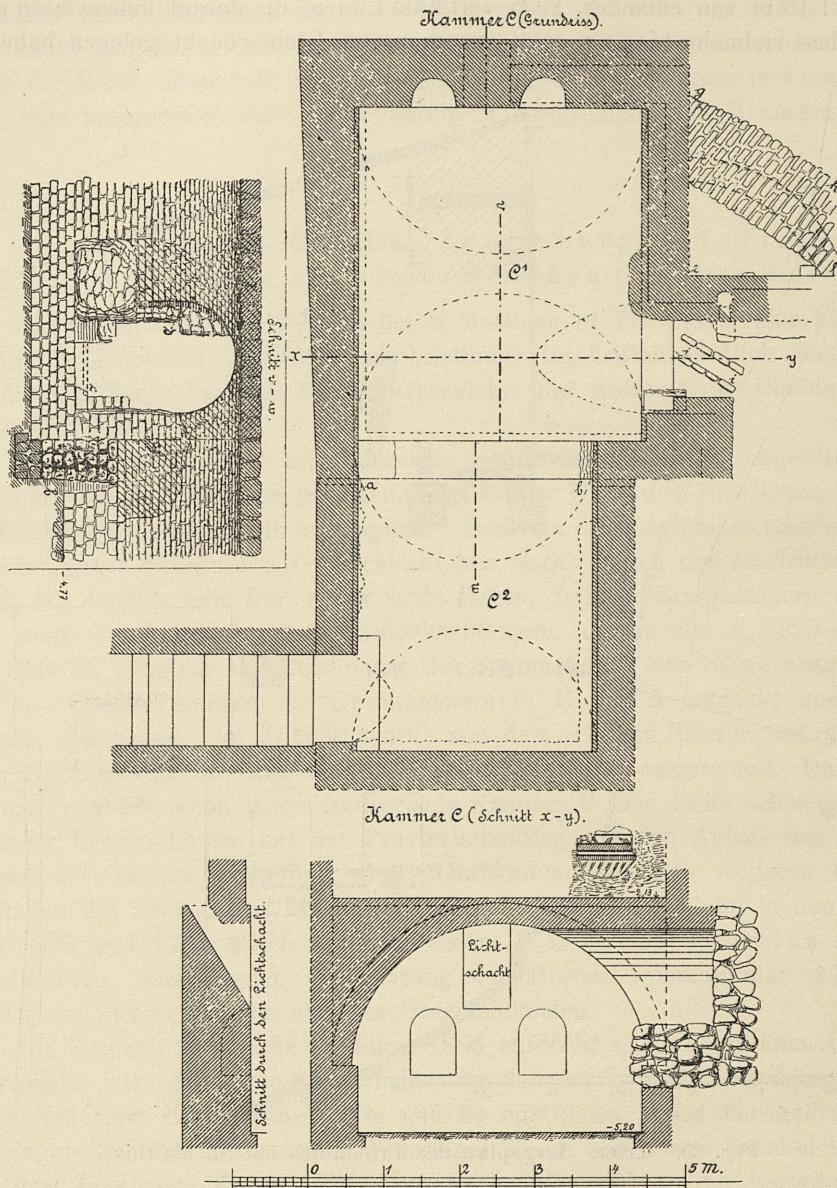
Fig. 26. Trier, St. Matthias. Grundriss und Schnitte der Grabkammer C.

vinzialmitteln ausgeführt werden. Die Arbeiten waren sehr umfangreich, glücklicher Weise war auch der Erfolg entsprechend günstig. Die Kammer besteht aus zwei, verschiedenen Zeiten angehörenden Teilen, einem west-

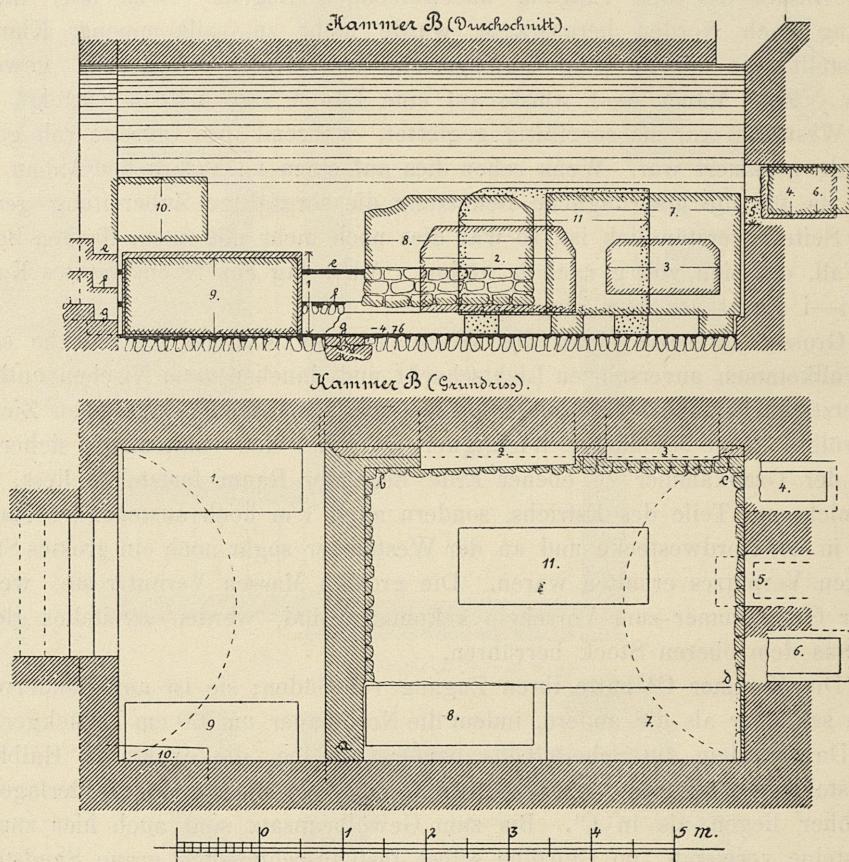
Fig. 27. Trier, St. Matthias. Längenschnitt und Grundriss der Grabkammer B.

Die Kammer B (Fig. 27), welche schon seit Jahrhunderten in der Mitte des Friedhofes offen liegt, war bis zum Beginn unserer Untersuchung zugeschüttet bis zum Estrich e, dem die Treppe e entsprach. Aus diesem ragten die Sarkophage nur teilweise hervor. Dieser Estrich wurde durchschlagen; dabei fand sich hinter dem grossen Sarg 11 an einer Stelle, wo der Estrich voll-

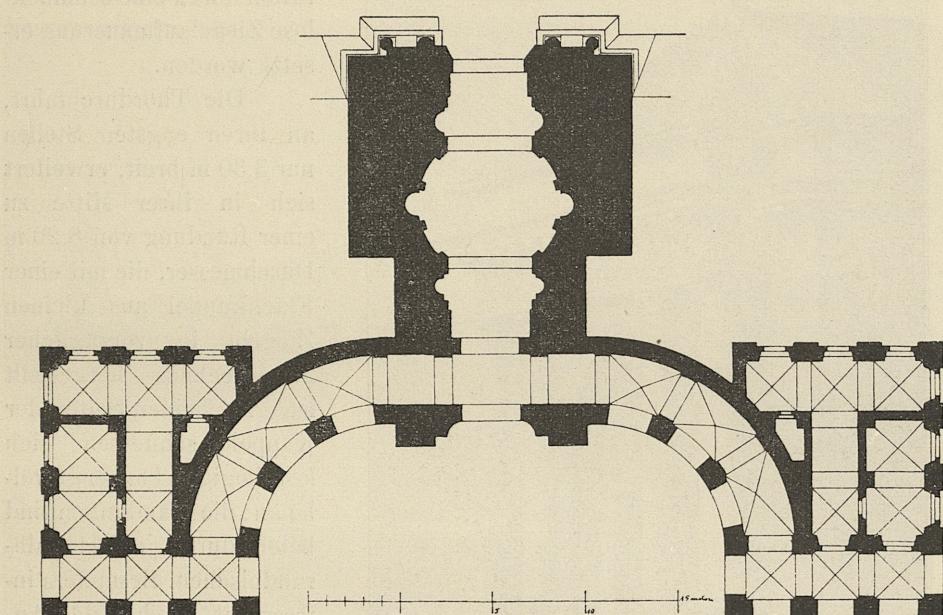
Fig. 28. Wesel. Grundriss des Berliner Thores vor dem Abbruch der Flügelbauten.

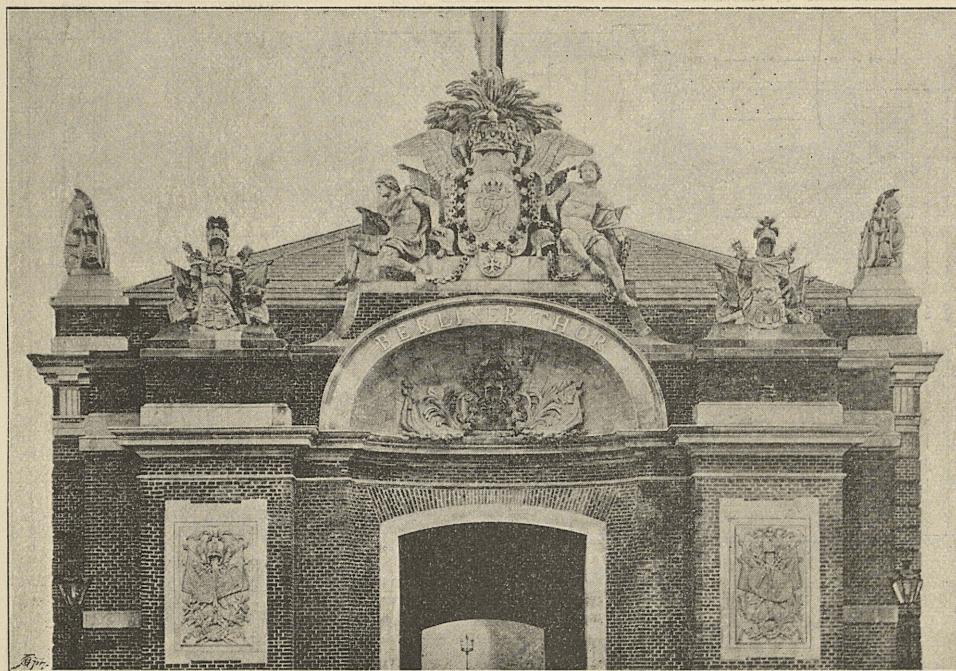
Fig. 30. Wesel, Berliner Thor. Aufbau der Stadtseite nach der Wiederherstellung.

Trophäenaufbauten mit Panzer und Helm; das Ganze wiederum ist bekrönt von einer Kartusche mit dem Namenszug F R und der Königskrone, die von zwei gefesselten Kriegern flankiert ist (Fig. 30).

bestimmt ist. Auf jeden Fall ist die Ausbildung der beiden Fassaden des Berliner Thores in der architektonischen Formenwahl und in der Behandlung des figürlichen Schmuckes wesentlich von einander verschieden. Die Aussenseite des Thores zeigt noch das akademische Festhalten an den französischen Schulformen, die Stadtseite dagegen fast durchweg die schwungvollen Linien des Rund- und Korrbogens im Grundriss und Aufriss; auch die freiere naturalistische Behandlung der Masken und Figuren an der Stadtseite ist ganz im Sinne Schlüters. Die grosse Verwandtschaft der Trophäen und Reliefs mit denjenigen Schlüters am Berliner Zeughaus, noch mehr die der gefangenen Krieger mit den Sockelfiguren des Standbildes des grossen Kurfürsten von Schlüter zwingen zu der Annahme, dass mindestens Entlehnungen stattgefunden

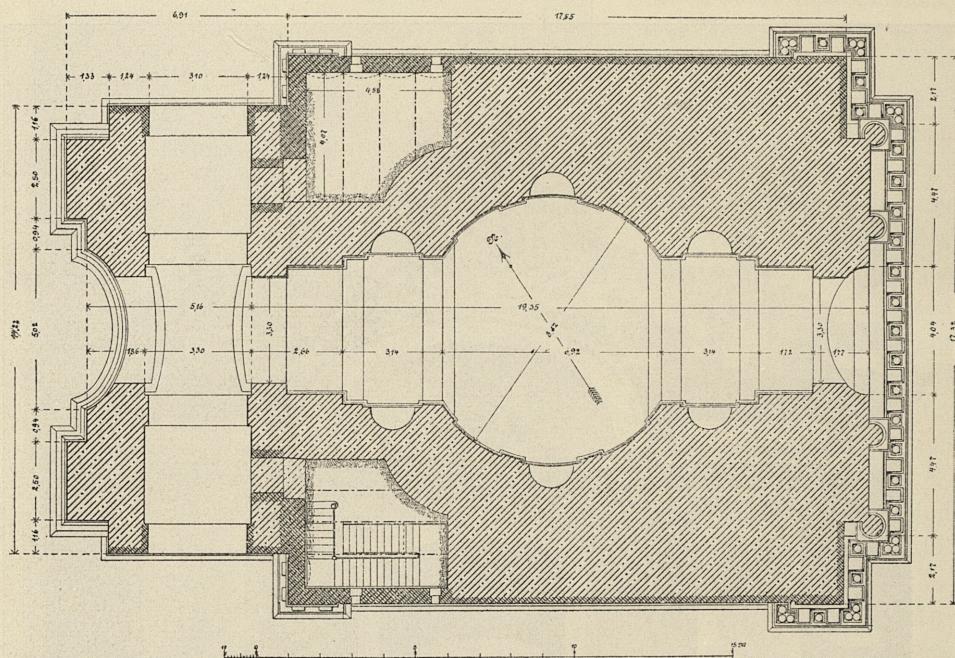
Fig. 31. Wesel, Berliner Thor. Grundriss des Mittelbaues nach der Wiederherstellung.

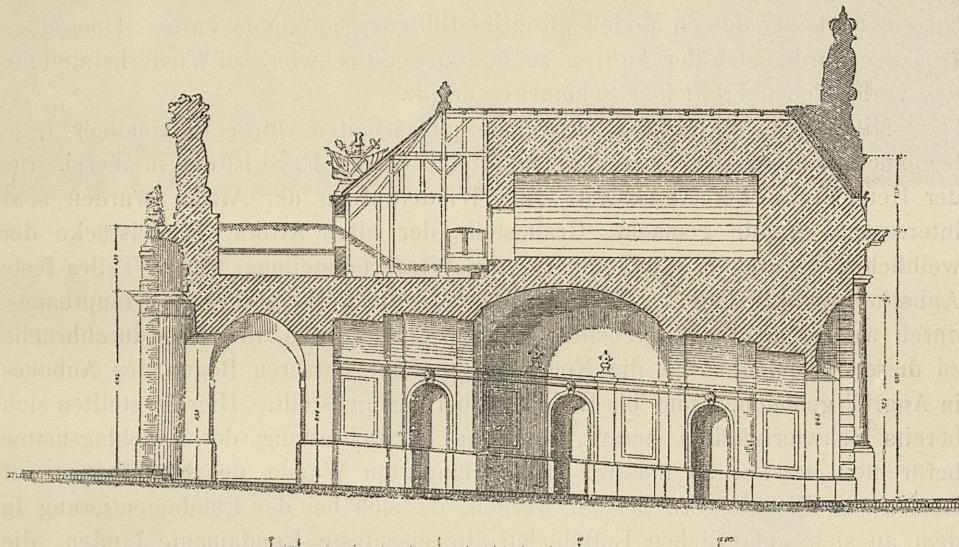
Fig. 32. Wesel, Berliner Thor. Längenschnitt durch den Mittelbau nach der Wiederherstellung.
