### Berichte über ausgeführte Arbeiten.

#### 1. Aachen. Wiederherstellung des Königsthules in der Münsterkirche.

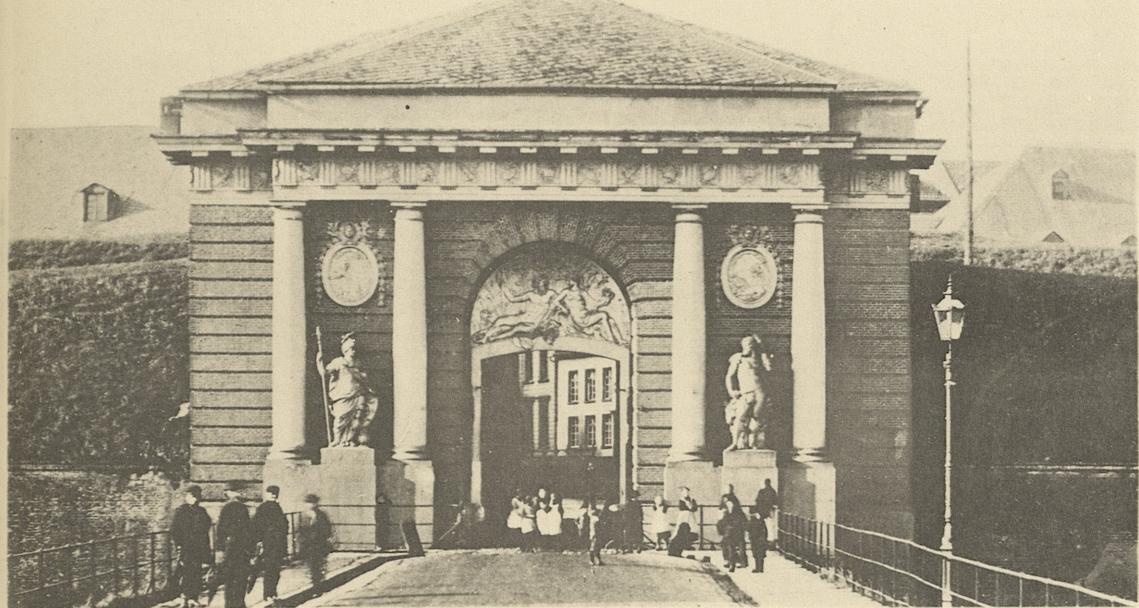
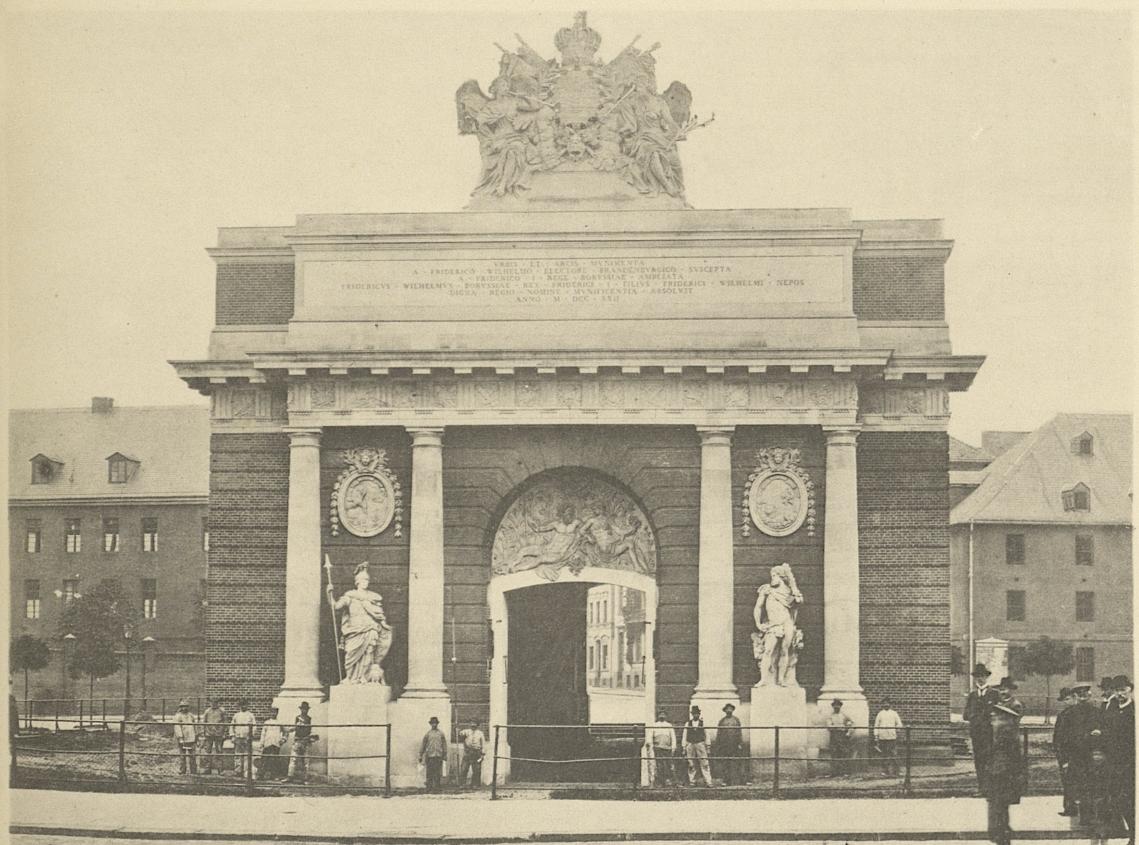
Wesel. Das Berliner Thor vor und nach der Wiederherstellung.

Die andauernd milde Witterung gestattete die inzwischen fertig punktierte 6 m breite und 4,70 m hohe Figurengruppe von Altmann noch im Januar 1899 mittelst eines grossen Gerüstes mit Laufkrahn zu versetzen; die Überarbeitung und vollkommene Fertigstellung der Gruppe war Mitte Februar 1899 beendet. Weitere ganz erhebliche Schwierigkeiten und umfängliche Wiederherstellungsarbeiten ergaben sich bei der neuen Verblendung des Mauerwerks; es stellte sich heraus, wie sehr bei früheren Restaurierungen Sachkenntnis und Gründlichkeit gefehlt hatten. So hatte man die Verblendung an Pfeilern und Wänden auf 13 cm Stärke ohne jedes Einbinden vorgemauert, sodass bei dem
