## Berichte über die wichtigeren der ausgeführten Restaurationsarbeiten.

### 1. Aachen. Wiederherstellung und Ausschmückung der Münsterkirche.

## 2. Altenberg. Wiederherstellung des Domes.

#### 8. Heisterbach. Wiederherstellung des Chores der Abteikirche.

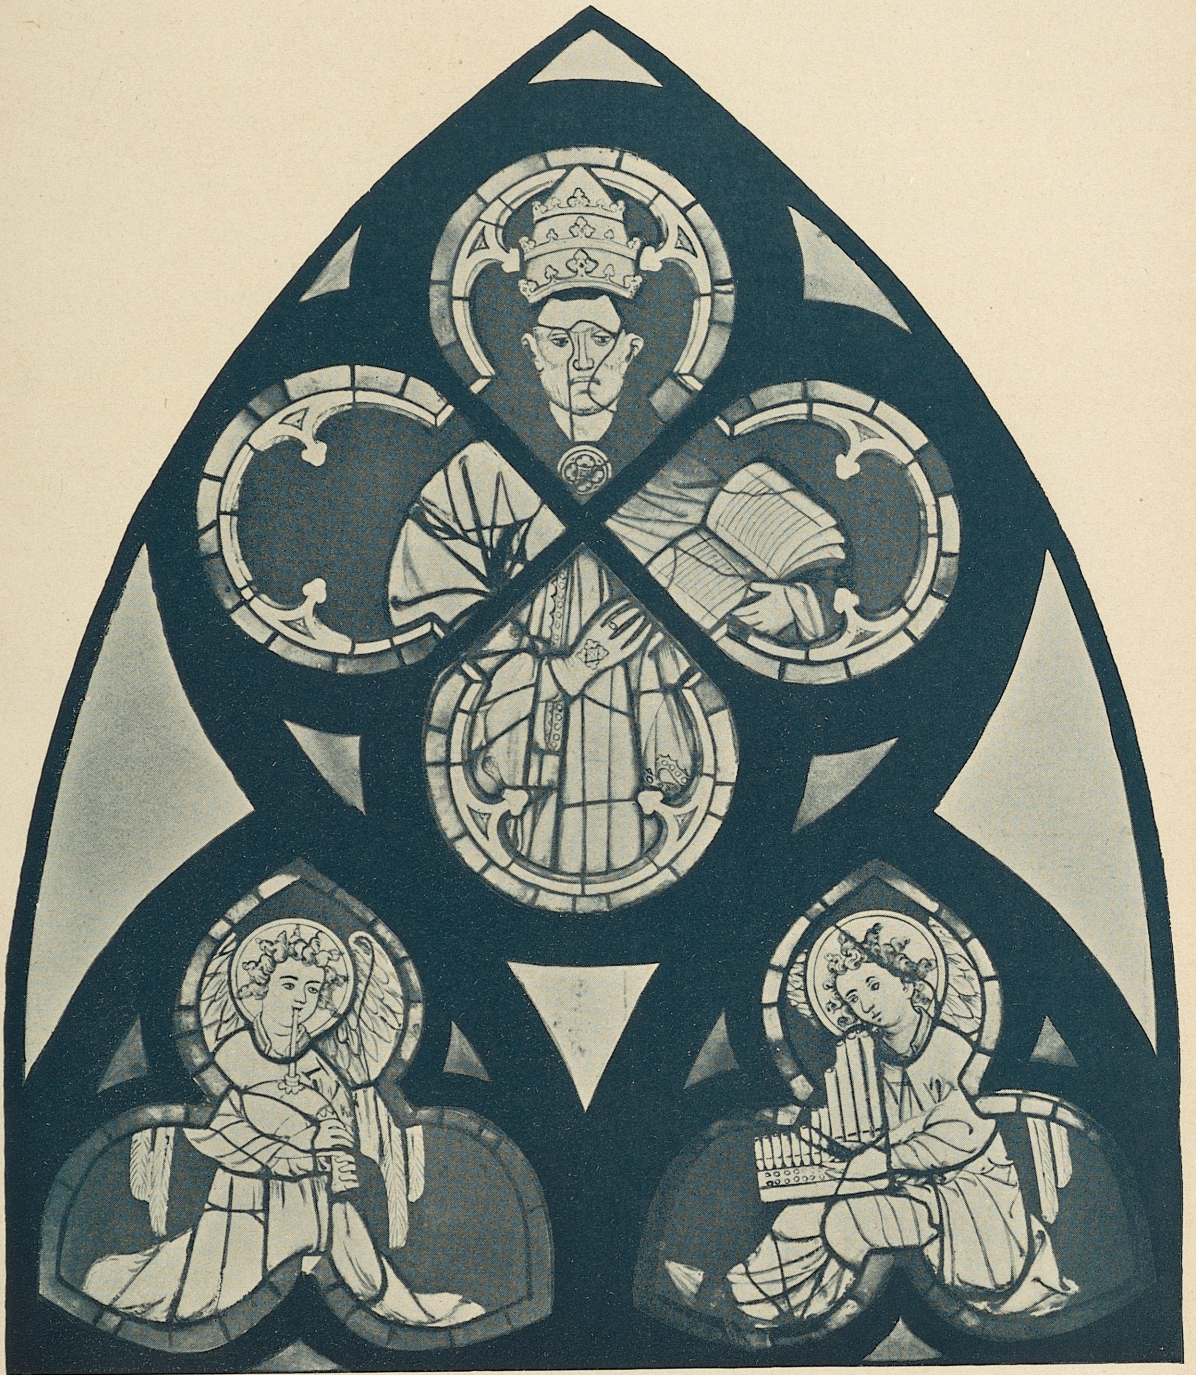
Altenberg. St. Gregorius und musicierende Engel aus dem Westfenster.

Die Restauration erstreckte sich zunächst auf die unteren Langbahnen. Bei der Herausnahme der Fenster wurde festgestellt, dass die alten Felder bei der letzten Versetzung zum Teil vertauscht worden waren; so war in der oberen Reihe als obere Hälfte der dritten Heiligen der Oberkörper einer hl. Katharina eingefügt, deren Umrisse in dem unteren Felde gar keine Fortsetzung fanden. Die einzelnen Felder wurden, nachdem das ganze Glasfenster zunächst an Ort und Stelle in Altenberg in grossen Photographien aufgenommen worden war, nach Frankfurt a. M. transportiert. In der Anstalt des Herrn

Restauration eingesetzten schlechten Scheiben. Der gemusterte Teppichgrund der Einzelfiguren, der fast ganz undurchsichtig geworden war, erschien nach der Reinigung wieder in leuchtenden Farben. In der oberen Reihe wurden als erste und letzte Figur neu angefertigt die hh. Katharina (für die die alte obere Hälfte benutzt ward) und Barbara, in der unteren Reihe die hh. Albanus und Cyriacus. Die Einzelfiguren stellen jetzt dar (von links nach rechts gezählt) in der oberen Reihe: St. Katharina, St. Gereon, St. Johannes den Täufer, St. Elisabeth, St. Joseph mit der Madonna und dem Kinde, St. Ursula (?), St. Stephanus, St. Barbara; in der unteren Reihe: St. Albanus, einen heiligen Abt (wohl St. Benediktus), St. Andreas, St. Johannes den Evangelist, einen zweiten hl. Abt (wohl St. Bernardus), St. Petrus, St. Paulus, St. Norbertus. Unter der hl. Ursula in der oberen Reihe kniet mit seinem Wappenschild neben sich der Herzog Wilhelm von Jülich-Berg, unter der hl. Elisabeth seine Gemahlin Anna von Pfalzbayern.

Die Brustbilder der vier grossen Kirchenväter und die acht musicierenden Engel, die sich über jenen Einzelfiguren befinden, brauchten nur leicht gereinigt zu werden. Dafür aber war die ganze Verglasung der grossen Pässe

in dem Couronnement neu zu beschaffen. In dem mittelsten Vierpass wurde hier wieder ein Christuskopf angebracht, aber in den Dimensionen kleiner als der bisher dort befindliche moderne Kopf, in den umgebenden Dreipässen die Gestalten von vier Engeln, die die Leidenswerkzeuge halten, endlich wurden in den beiden grossen unteren Vierpässen die Einzelgestalten der Madonna und des hl. Johannes angebracht. Da die Maasse dieser neu zu schaffenden Figuren notwendigerweise nach den alten Figuren sorgfältig zu berechnen waren und da sie nicht über die Maasse der unteren Einzelfiguren hinausgehen durften, war hier eine gewisse Beschränkung von vornherein gegeben. Die Figuren der Madonna und des hl. Johannes mussten deshalb auf einen ziemlich reich gegliederten architektonischen Hintergrund gesetzt werden, der den ganzen Vierpass gleichmässig ausfüllte. Bei den Figuren selbst wurde natürlich der silberne Grisailleton, in dem die unteren figürlichen Darstellungen ausgeführt waren, wiederholt, für die Füllung ergab sich ebenso von selbst als die wesentliche Farbe das Citronengelb der Baldachine. Entsprechend den breiten Massen dieses Gelb in der unteren Hälfte des Fensters musste es auch im Maasswerk sehr reichlich angebracht werden (Fig. 3—5).

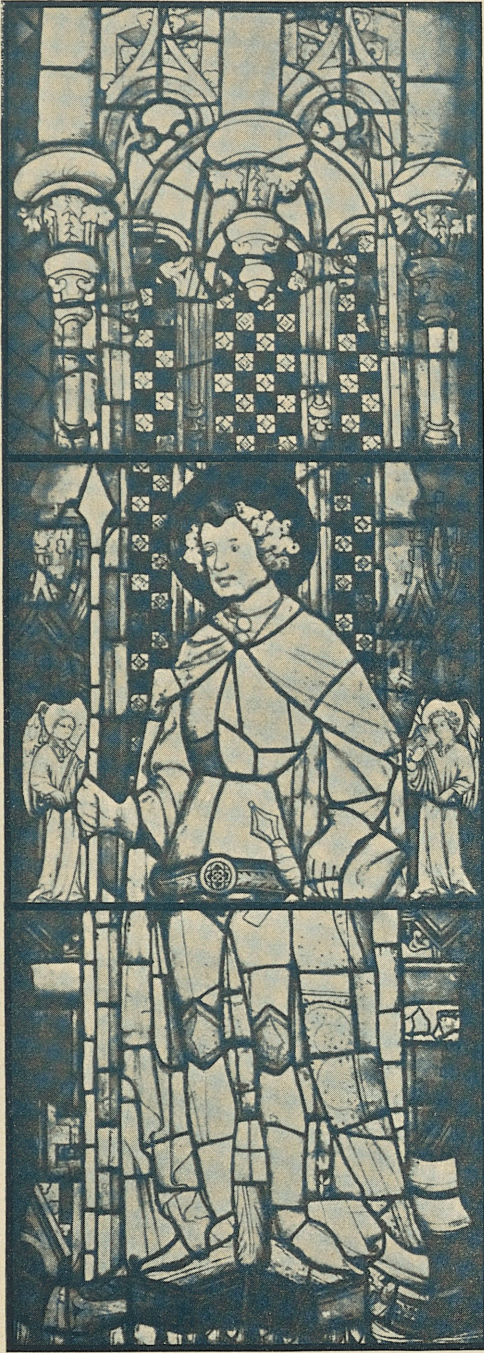
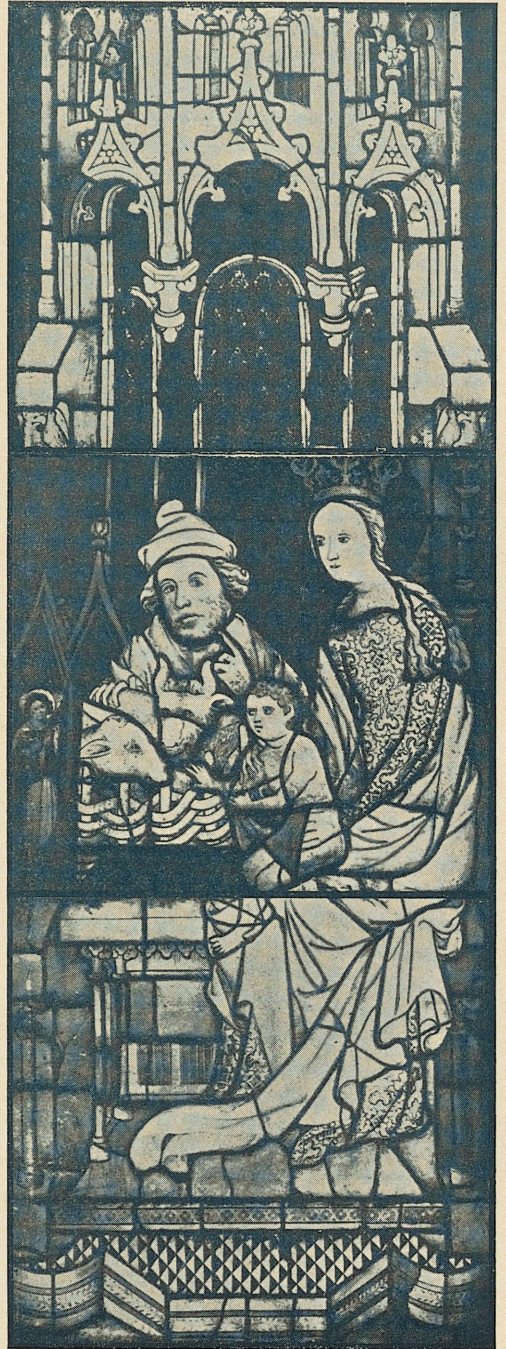
Altenberg. St. Gereon und die heilige Familie aus dem Westfenster.

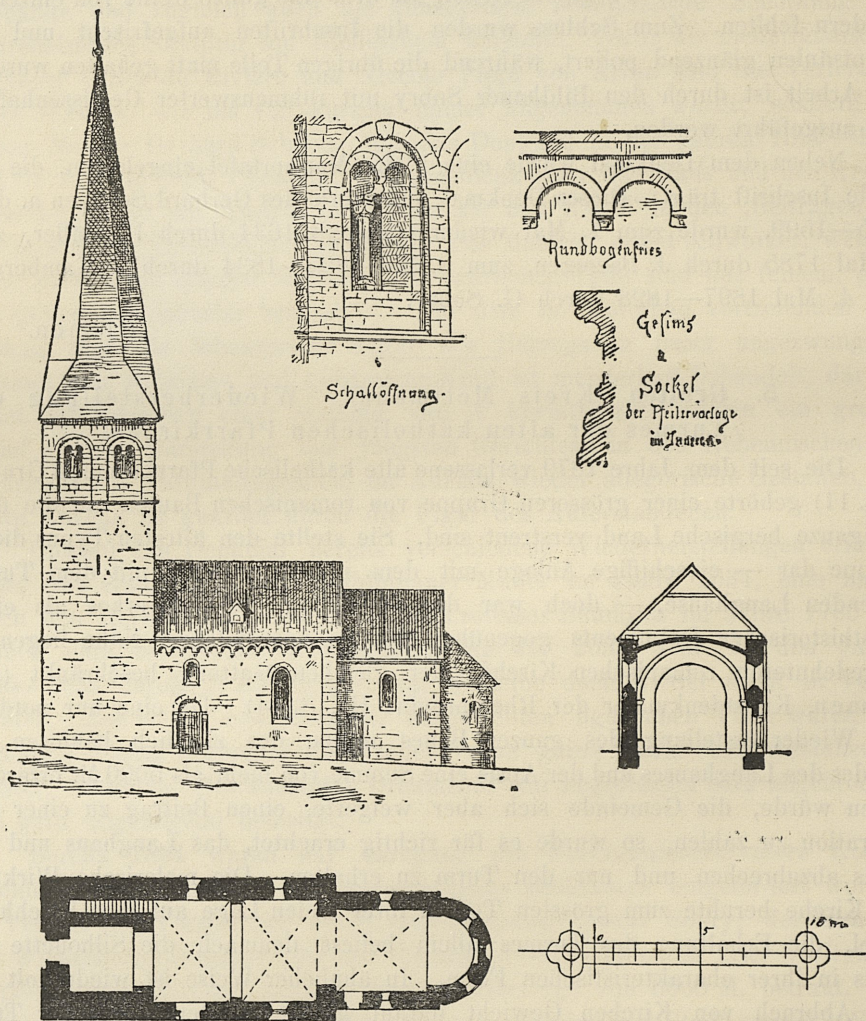
Fig. 11. Gruiten, kathol. Pfarrkirche vor dem Abbruch.

Nach dem Gutachten des Provinzialconservators waren folgende Arbeiten vorgesehen: Die rundbogige 2,27 m breite Oeffnung des Turmes nach dem Langhause sollte geschlossen und in diese das südliche Hauptportal des Langhauses eingesetzt werden. Das nach Westen an der Stelle des ursprünglichen Portals belegene Fenster sollte an seiner Stelle belassen und nach Innen mit Holzladen versehen werden. Die in dem Gewölbe der Turmhalle für die

Glockenseile gebrochenen Löcher sollten vermauert, die Thür zu der bisher vom Langhause aus in der Mauerstärke emporführenden Treppe zu den oberen Turmgeschossen sollte mit einer Bohlenthür geschlossen, ausserdem sollte am Turm selbst die durch den Blitz beschädigte Südwestecke erneuert werden. In der auf diese Weise entstandenen Kapelle sollten sodann das spätgothische Sakramentshäuschen aus dem Chorhaus mit seiner schmiedeeisernen Thür ein-
