Bericht über die Thätigkeit der Provinzialkommission
für die Denkmalpflege in der Rheinprovinz
vom 1. April 1900 bis 31. März 1901.

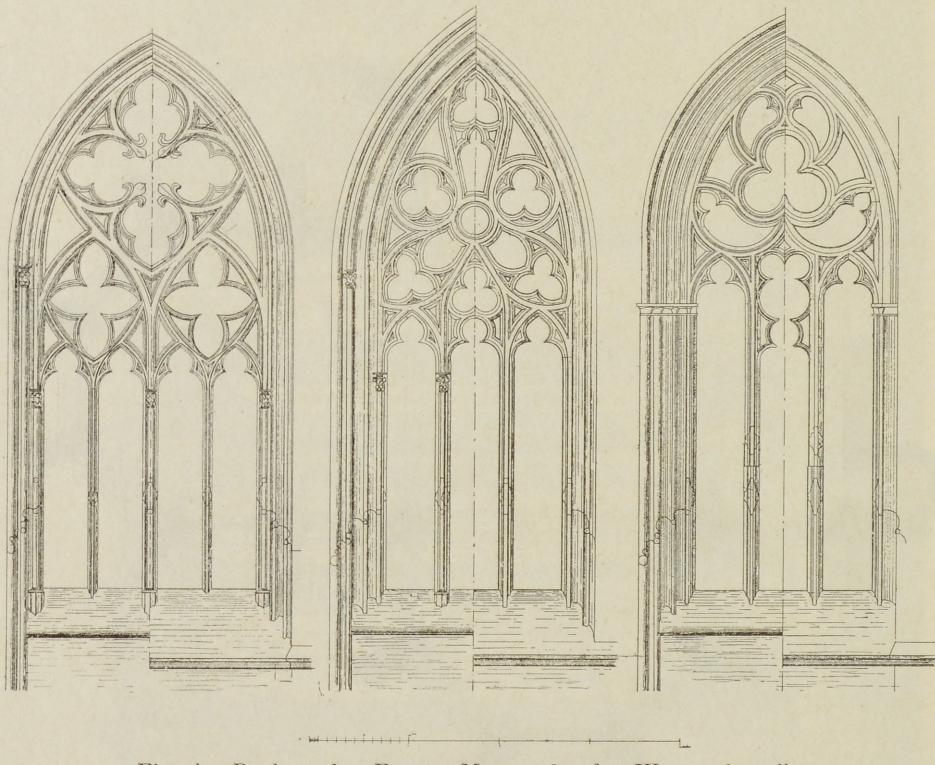
Fig. 4. Bacharach. Fenster-Masswerke der Wernerkapelle.

heit und Anmut, die Profile der Gewände und das Masswerk der hochgothischen Teile von der exaktesten Durchbildung. In der Detailbehandlung steht der kleine Bau sowohl über dem gleichfalls von Cöln abhängigen Chor von Siegburg wie über den sonstigen gleichzeitigen Arbeiten der Schule südlich von Cöln. Das Bauwerk ist auch in kulturhistorischer Beziehung ein höchst merkwürdiges Monument: wohl das früheste Denkmal des

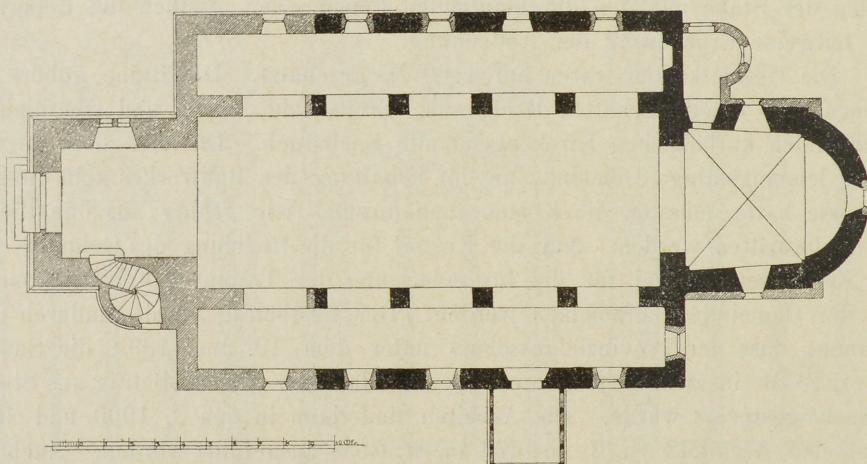
Fig. 5. Birnbach. Grundriss der evang. Pfarrkirche nach der Wiederherstellung.

Die evangelische Pfarrkirche zu Birnbach (Grundriss Fig. 5 — Seitenansicht Fig. 6), eine dreischiffige Pfeilerbasilika aus der Wende des 11. und 12. Jahrhunderts, gehört zu der grossen Baugruppe schlichter romanischer Landkirchen, die sich vom Oberbergischen bis zum Westerwald über das rechtsrheinische Hochland hin erstreckt. Der Bau ist von einfachen schweren Ver-

hältnissen, im Äusseren ohne architektonische Gliederung, mit einfachen kleinen Rundbogenfenstern versehen, die Mauerflächen ganz überputzt. Im Inneren zeigt das Langhaus Rundbogenarkaden mit derben rechteckigen Pfeilern, im Chor ein gratiges Kreuzgewölbe auf einfachen Eckdiensten; die Profile sind die denkbar einfachsten, meist nur die mit einer Schrägen ausladenden Kragplatten (Lehfeldt, Bau- u. Kunstdenkmäler des Reg.-Bez. Coblenz S. 102).

Die im Juli 1899 begonnenen Arbeiten erstreckten sich einmal auf die Verlängerung des Langhauses um ein Joch und den vollkommenen Neubau des Turmes. Entsprechend den alten Bauteilen wurden hierzu als Material der Bruchstein der Umgebung und Westerwälder Trachyt verwendet. In den Doppelfenstern des obersten Stockwerkes fanden die noch erhaltenen Säulchen des alten Turmes wieder Aufstellung.

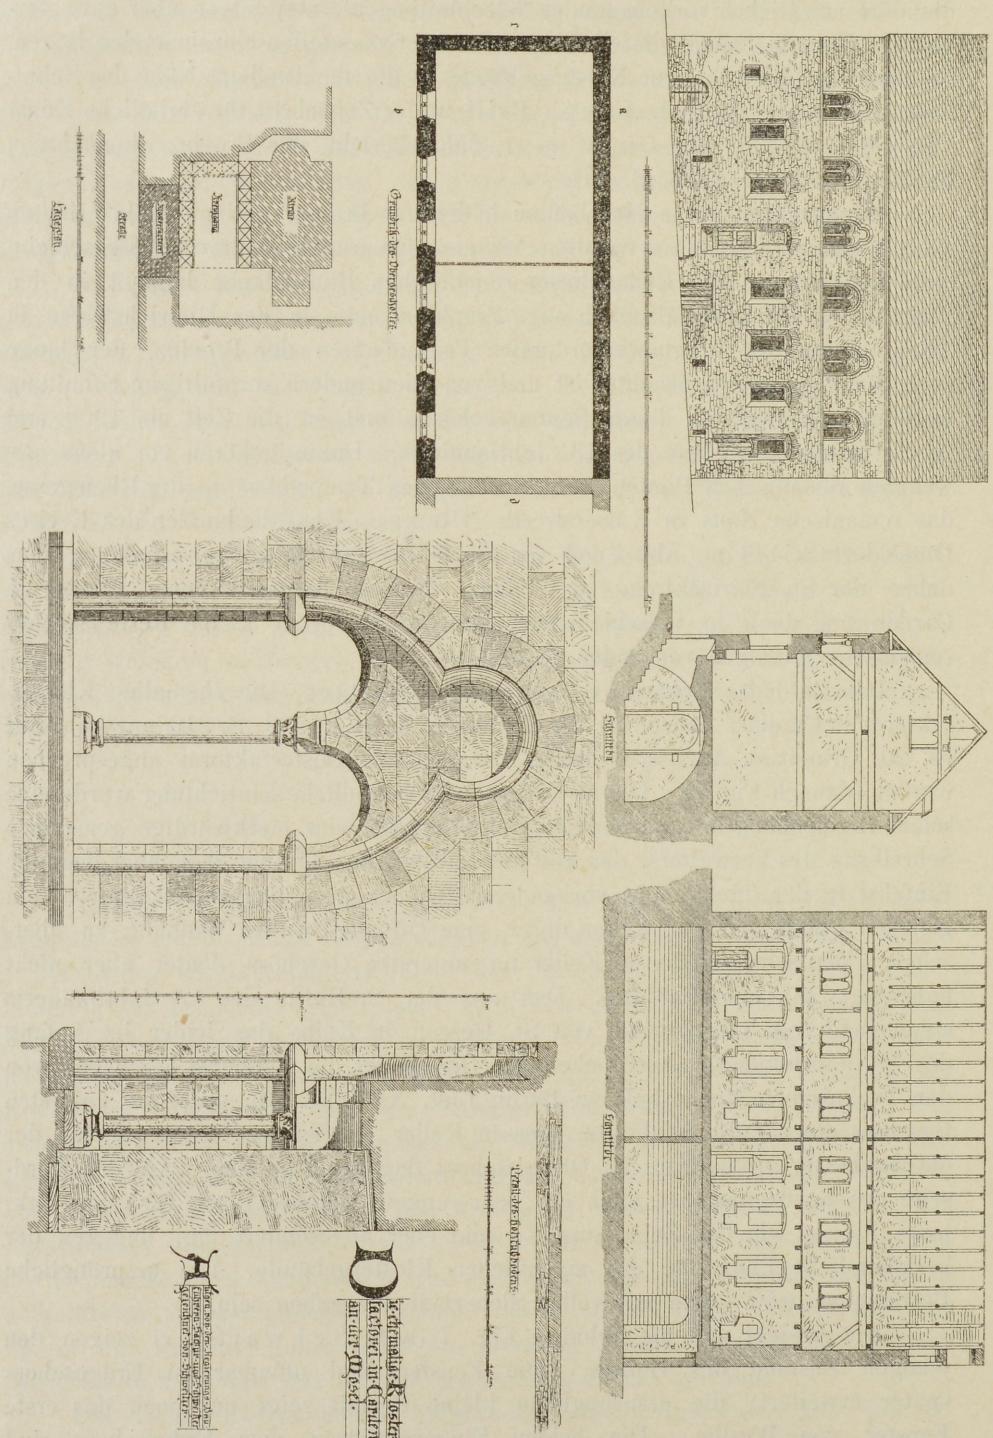
Fig. 7. Carden, Romanisches Klostergebäude. Grundriss, Aufriss, Schnitt und Details.

Die Ansicht und die Schnitte Fig. 7 (nach Schweitzer) zeigen den jetzigen Zustand des Hauses. Die Fenster sind offenbar im Erdgeschoss später erweitert; die ursprüngliche kleine Gestalt zeigt nur noch das erste Fenster von Westen. Die beiden Eingangstüren zum Erdgeschoss sind erst im 19. Jahrhundert gebrochen. Von hoher Schönheit ist aber die Fenster-

architektur im oberen Stockwerk, wo gekuppelte Rundbogenfenster und gekuppelte Kleeblattbogenfenster miteinander abwechseln. Die Mittelsäule steht auf einer auf beiden Seiten in die Mauer eingreifenden Eichenbohle. Das Material ist bis zum Gurtgesims Schieferbruchstein, darüber Tuff.

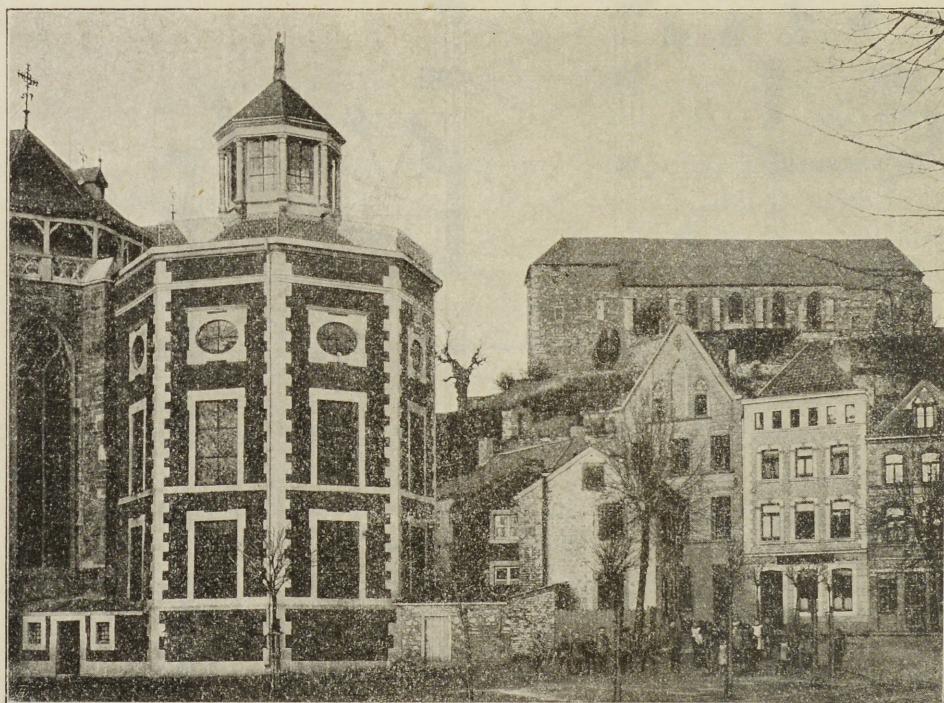
Fig. 10. Corneliusmünster. Ansicht der Corneliuskapelle nach der Wiederherstellung.

grossen Teil geborsten waren; außerdem war ein durchgängiges Ausfugen des Ziegelmauerwerkes und eine Sicherung des Sockels erforderlich. Im Inneren waren kleinere Reparaturen an den Stuckornamenten vorzunehmen, die zum Teil erst während der Einstellung der Bauarbeiten durch eindringende Nässe gelitten hatten. Die Neuverglasung der Kapelle zog sich noch bis zum J. 1900 hin, weil hier bei der Ergänzung und richtigen Zusammenstellung der alten Wappenscheiben weitergehende historische Nachforschungen notwendig wurden; leider waren die Reste so fragmentarisch, dass bei einem Teile der Scheiben von einer Ergänzung Abstand genommen werden musste. Die Einrichtung der Kapelle ist durch Reste aus der alten Barockausstattung der Kirche ergänzt worden.

Die Arbeiten begannen im J. 1896 mit der Wiederherstellung des Daches und der Laterne; gleich bei diesen ersten Arbeiten ergab sich schon ein weit

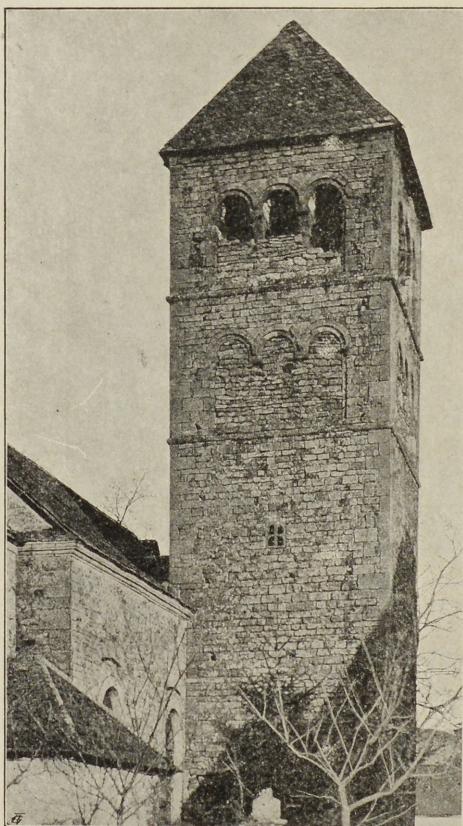
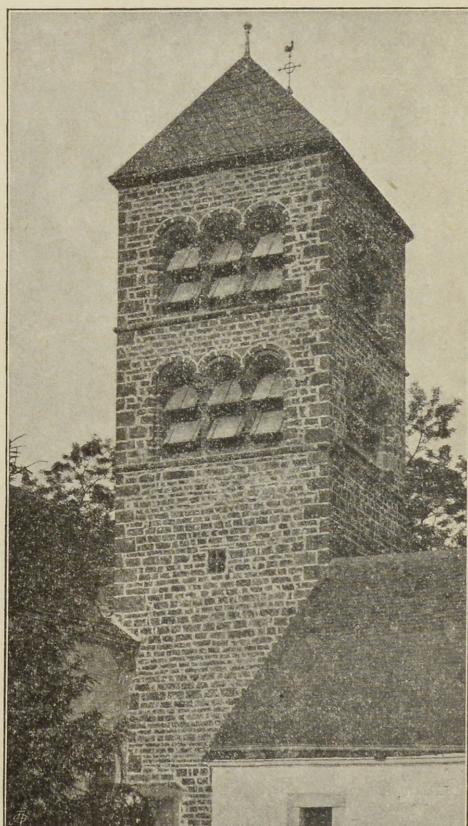
Fig. 12. Edingen. Turm der kathol. Pfarrkirche vor und nach der Wiederherstellung.

18. Jahrhundert durch einen schmucklosen Saalbau ersetzt wurde. Der Turm aus der Zeit um 1100 ist ein schwerer Bruchsteinbau von oblongem Grundriss, dessen Ecken mit grossen Quadern armiert sind. Die unteren Geschosse sind ungegliedert und zeigen nur kleine durch Hausteingitter geschlossene Licht-

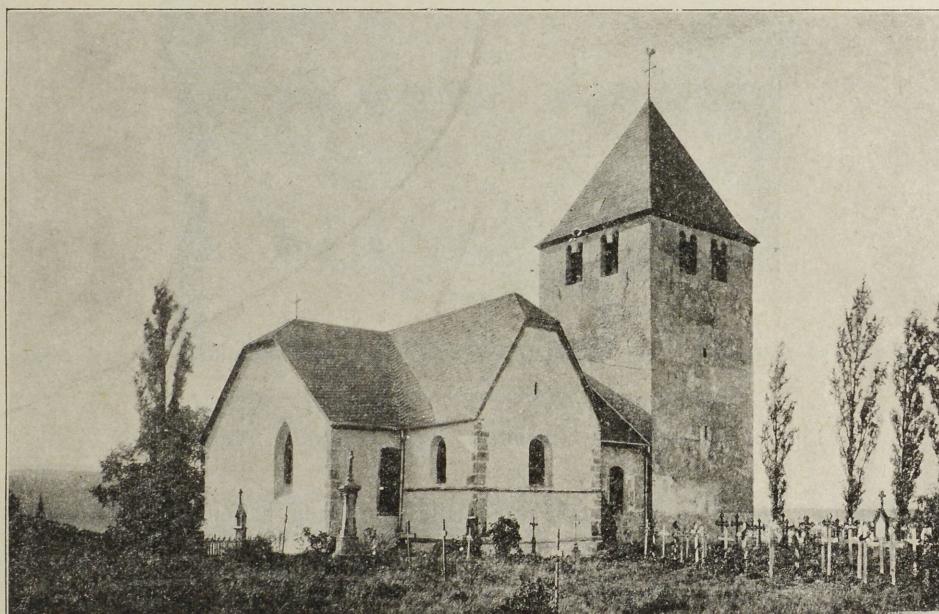
Fig. 17. Mechernich. Ansicht der alten kathol. Pfarrkirche nach der Wiederherstellung.

Die Kirche (Ansicht Fig. 17. — Grundriss Fig. 18) gehört zu den ältesten kirchlichen Bauwerken der Gegend; doch haben alle Zeiten Umbauten und Erweiterungen hinzugefügt, die den malerischen Reiz der Anlage noch erhöhen. Der grosse schwere Turm des 11. Jahrhunderts ist von den einfachsten Formen und zeigt den für die Eifelkunst charakteristischen Mangel jeglicher Horizontal-

gliederung; er hat an jeder Seite der Glockenstube zwei einfache Doppelfenster mit Mittelsäulchen und Kämpfer und trägt ein kurzes vierseitiges Pyramiden-dach. Die beiden Joche der rechteckigen Choranlage stammen noch aus dem Beginn des 13. Jahrhunderts; um die Wende des 15. Jahrhunderts wurden die beiden Joche zwischen Turm und Chorpartie sowie Seitenschiff und Sakristei hinzugefügt. Das 18. Jahrhundert schuf endlich das flachgedeckte Joch des Seitenschiffes und nahm Veränderungen an den Thüren und Fenstern des Bau-
werkes vor. Auch das Innere, in dem noch geringe Reste der alten Barock- und Rokoko-Ausstattung erhalten sind, verdankt diesen verschiedenen Bau-
perioden seine reizvollen Durchblicke; besonders interessant ist hier die spät-

Die vierzigjährige Vernachlässigung des Bauwerkes hatte eine Reihe gefährlicher Schäden herbeigeführt, die sich namentlich auf die Bedachung des ganzen Gebäudes und auf die äusseren Mauerflächen erstreckten. Es drohte gänzlicher Einsturz und Verfall, wenn hier nicht eingegriffen wurde. Der von dem Diözesanbaumeister H. Renard im J. 1898 aufgestellte Kostenanschlag schloss mit der Summe von 10 700 M.; hiervon entfallen auf die äussere Instandsetzung 6700 M., auf die Wiederherstellung des Innern 4000 M. Die Gemeinde hatte schon im J. 1898 durch Sammlung freiwilliger Gaben die Summe von etwa 2000 M. aufgebracht und ausserdem auf eine Reihe von Jahren die Summe von je 500 M. bewilligt. Der Rheinische Provinziallandtag hat dann

Die Arbeiten waren mit Rücksicht auf die grosse, dem Bauwerk drohende Gefahr schon im Herbst 1898 begonnen worden. Im Herbst des Jahres kamen noch die Reparaturen am Dachstuhl, Neuverschalen und Beschiefern des Langhausdaches sowie Neuaufführung des Sakristeigiebels zur Ausführung. Im Sommer 1899 wurden die Arbeiten der äusseren Instandsetzung abgeschlossen, Erneuerung des ganzen Turmdaches, Ausflicken des Mauerwerkes und des alten Putzes, der soweit als möglich erhalten blieb, Wiederherstellung der Gesimse.

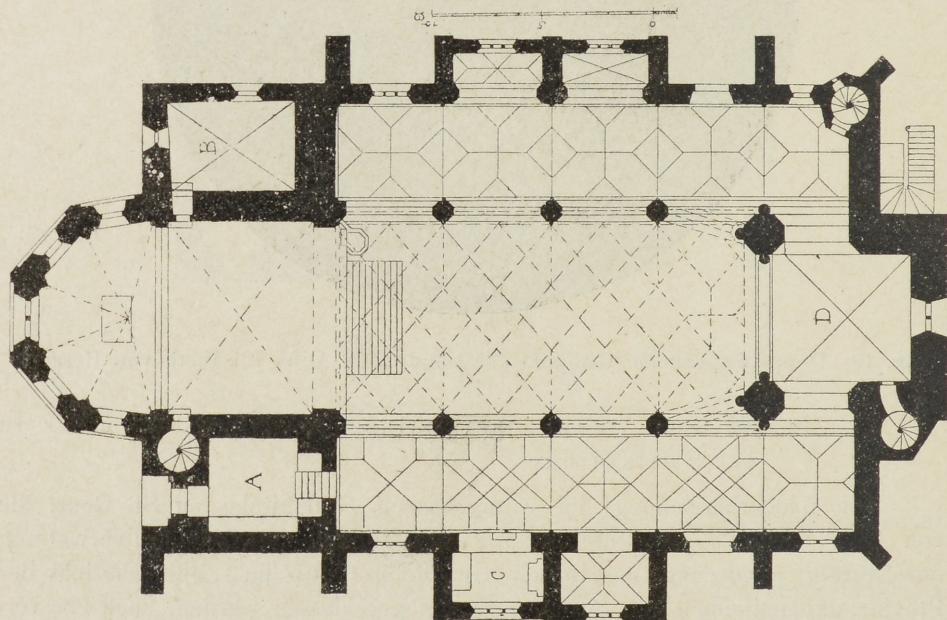
Fig. 20. St. Goar. Grundriss der evangelischen Pfarrkirche.

Die an das nördliche Seitenschiff angelehnte Kapelle C (vgl. den Grundriss Fig. 20), ein im Lichten nur 2,5 m breiter und 4 m tiefer Raum, der mit einem Kreuzgewölbe überspannt ist, birgt an den Schmalseiten zwei Denkmäler, die zu den hervorragendsten Werken der dekorativen Renaissanceplastik in den Rheinlanden gehören und auch schon durch die dargestellten Personen von hohem Wert sind. Es sind die Grabdenkmäler des Landgrafen Philipp II. des Jüngeren von Hessen († 1583) und seiner Gemahlin Anna Elisabeth († 1609).

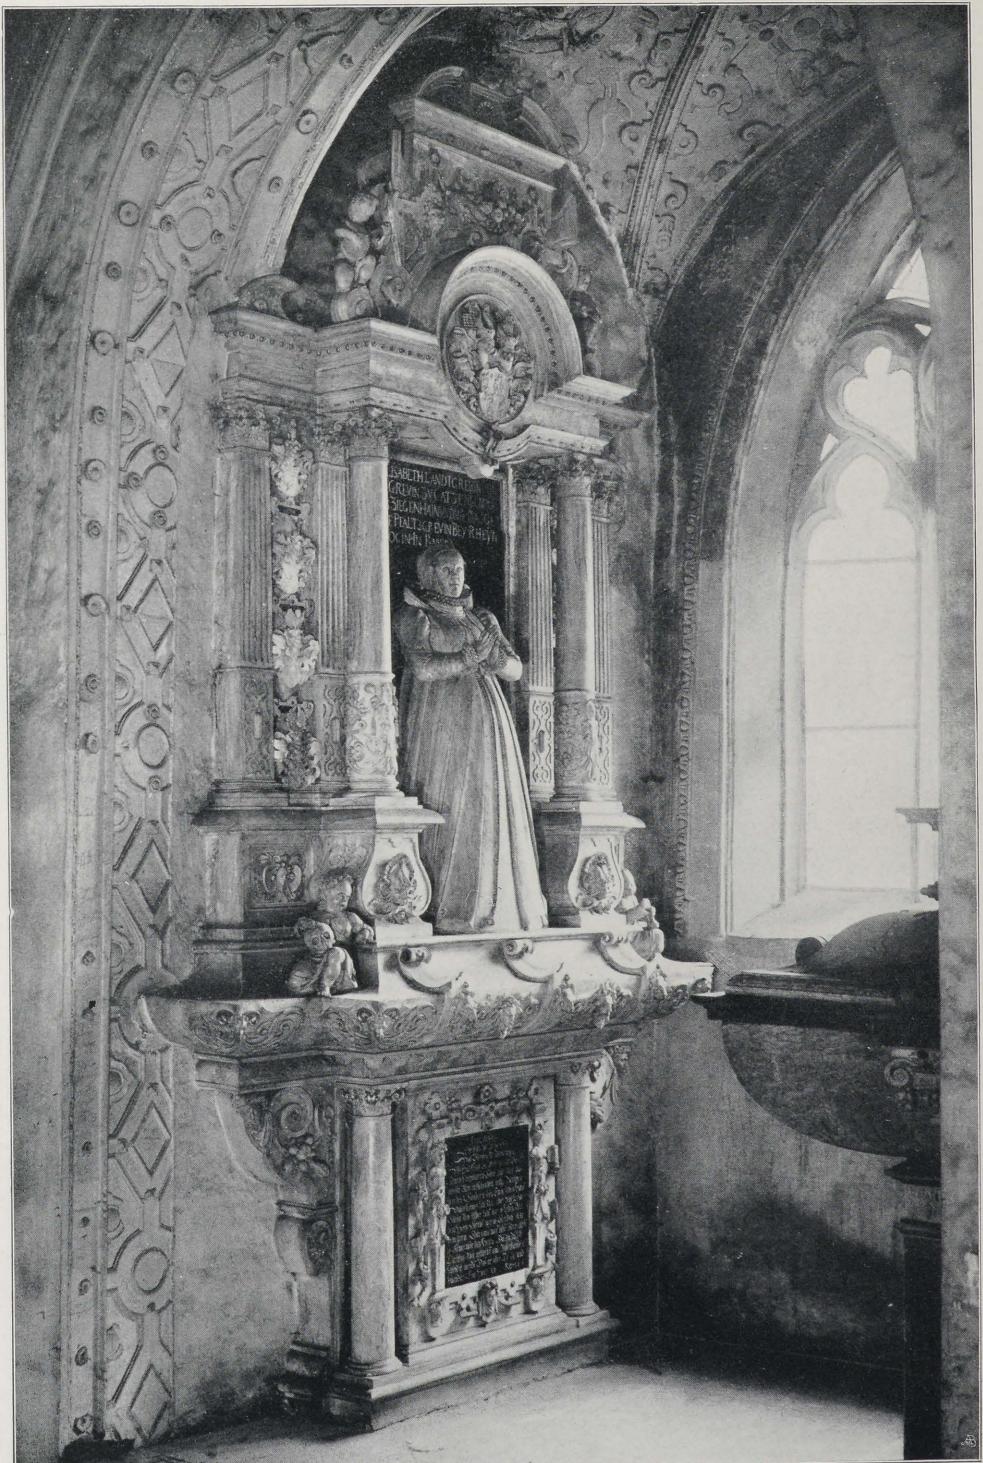
ST. GOAR EVANGELISCHE PFARRKIRCHE
GRABMAL DER LANDGRAEFIN ANNA
ELISABETH VON HESSEN

nächsten Jahrhunderte vielfache Verstümmelungen erlitten, so dass eine ganze Reihe der Ornamentstücke und der vorstehenden Glieder abgestossen waren — die abgefallenen Stücke waren nur zum Teil noch vorhanden. Eine umsichtige Wiederherstellung unter peinlicher Benutzung aller alten Teile erschien dringend geboten, um den Zerstörungsprozess aufzuhalten. Im J. 1899 bewilligte der 41. Provinziallandtag auf den Vorschlag des Provinzialconservators die Summe von 1000 M. für diesen Zweck, während das Presbyterium der evangelischen Gemeinde den Betrag von 500 M. zur Verfügung stellte. Die Arbeiten wurden dem Bildhauer Karl Wüst in Stuttgart übertragen, der schon die Wiederherstellung der Denkmäler in Meisenheim, Saarbrücken und Simmern ausgeführt hatte (II. Jahresbericht der Provinzialkommission f. d. Denkmalpflege 1897, S. 37; IV, 1899, S. 30; V, 1900, S. 62). Die Restauration wurde in dem

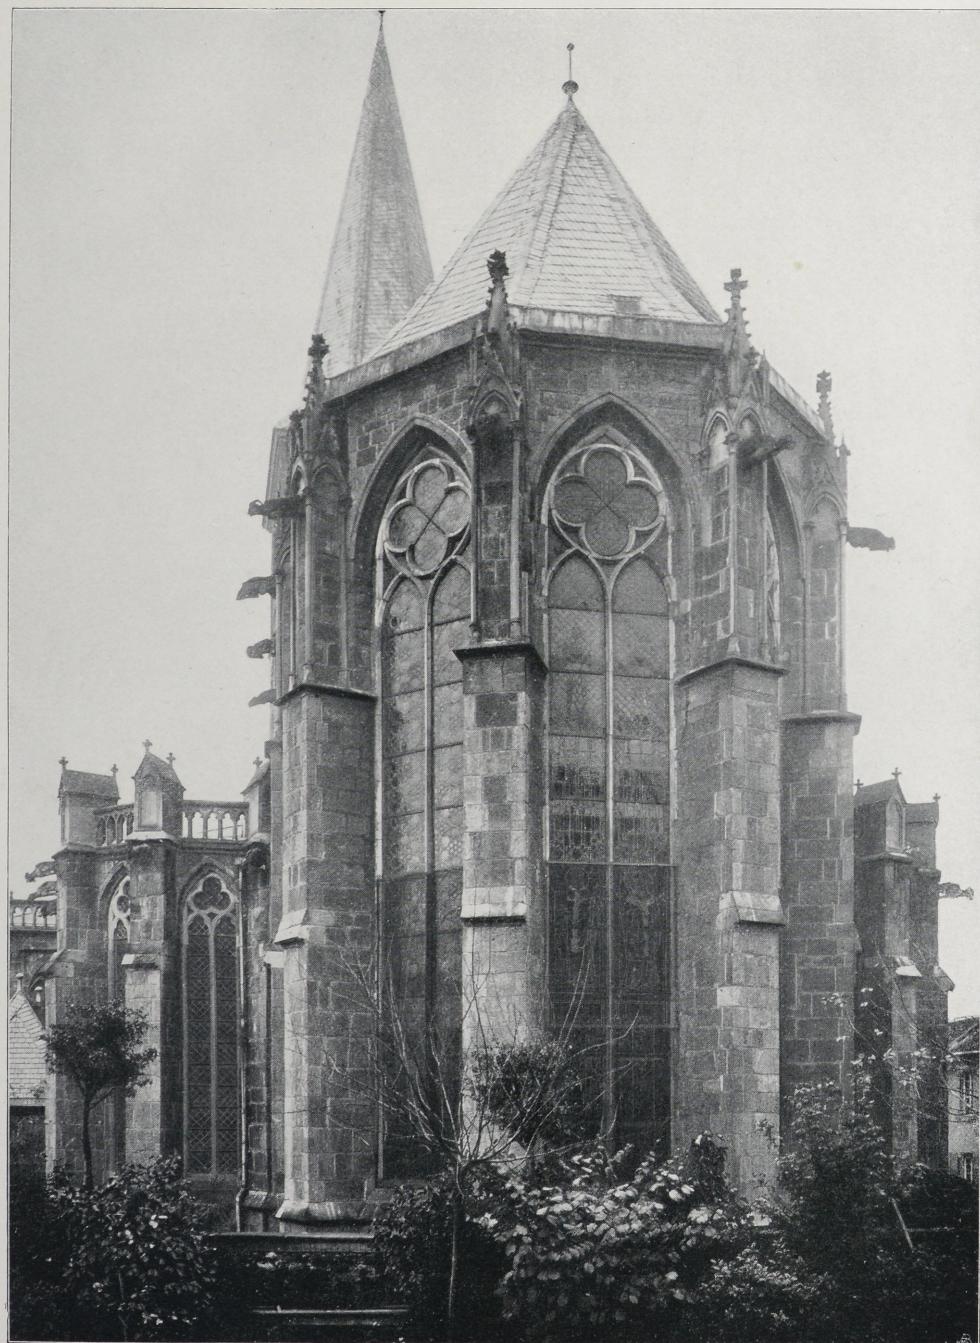
SIEGBURG CHORANSICHT
DER PFARRKIRCHE

Die verschiedenen Zeiten des Mittelalters haben alle an der Pfarrkirche wesentliche Bauteile geschaffen. Von der grossen romanischen Emporenkirche aus der 2. Hälfte des 12. Jahrhunderts steht noch fast das ganze Langhaus und der mächtige sechsgeschossige Westturm, der am reichsten gegliederte romanische Turm des 12. Jahrhunderts in den Rheinlanden, dem nur der etwas spätere und zweifellos in direkter Anlehnung an Siegburg entstandene Turm in dem benachbarten Geistingen nahe kommt. Turm und Langhaus reichen wahrscheinlich auch schon in den Anfang des 13. Jahrhunderts hinein. Ein Jahrhundert später schon sollte das Langhaus einem hohen frühgotischen Bau weichen, dessen Ausführung jedoch nach der Vollendung der vornehmen lichten Choranlage liegen blieb. Die reiche innere Gliederung der Masswerkfenste

Teils die in den Jahren 1864—1869 nicht zur Ausführung gekommenen oder übersehnen Arbeiten, teils auch Schäden an den damals ausgeführten Bauteilen forderten eine erneute durchgreifende Instandsetzung, die in den Jahren 1897—1900 unter der Leitung des Königlichen Kreisbauinspektors Baurat Kostab, und dann seines Nachfolgers, Baurat Faust, durchgeführt worden ist. Zunächst musste ein gefährdeter Strebepfeiler am Chor zum grossen

Der Umfang der geleisteten Arbeiten war ein sehr beträchtlicher. Von der Rüstung aufs erwiesen sich die Schäden als weit grösser, wie vorher angenommen worden war. Teilweise waren die zur Verblendung der Flächen verwendeten Wolsdorfer Quadersteine so mürbe, dass sie mit leichter Mühe bis auf bedeutende Tiefen abgebröckelt werden konnten. Die technische Herstellung des Mauerwerks war an den verschiedenen Bauteilen eine sehr verschiedenwertige. Auffallenderweise trat bei zwei Jochen der Hochschiffwände sogar unter dem später aufgebrachten Cementverputz, im Gegensatz zu dem sonst überall ausgeführten Quaderwerk, ein gewöhnliches, ziemlich unsauberer Bruchsteinmauerwerk zu Tage. Hier war auch die Mauerung eine so mangelhafte, dass man nach Entfernung eines in der Aussenflucht sitzenden Steines bis auf Armestiefe in die Mauer greifen konnte. Aber auch sonst wurden oft grosse Fehlstellen im Mauerwerk aufgefunden, wie überhaupt die Ausführung auch der Architekturelemente vielerlei Ungenauigkeiten und Mängel aufweist. Für die Instandsetzung der Quaderflächen kam es vor allen Dingen darauf an, ein geeignetes Steinmaterial zu gewinnen. Der zum alten Kirchbau verwendete Wolsdorfer Stein wurde in den Brüchen der etwa 2 km entfernten Wolsberge bei Wolsdorf gewonnen, die früher das gesamte Steinmaterial zu den älteren Bauten der Stadt lieferten. Auch die sämtlichen Klosterbauten auf dem Michaelsberg bei Siegburg sind aus demselben Stein errichtet. Mit der Zeit sind indessen die Brüche bei Wolsdorf erschöpft worden, mindestens würden sehr kostspielige Abräumarbeiten zum Wiederaufschluss erforderlich geworden sein. Zudem liefern die Brüche ein so verschiedenartiges Material, dass seine Beschaffenheit ohne scharfe Grenze von Stahlhärte bis zu grösster Weichheit wechselt, je nach der Festigkeit des Bindemittels in dem konglomeratartigen Gestein, so dass bei der Verwendung von neu gebrochenen Steinen grösste Vorsicht nötig gewesen sein würde. Für die Instandsetzung der Kirche war es daher besonders vorteilhaft, dass es mit der Zeit gelang, das erforderliche Quadermaterial, im ganzen rund 300 cbm, fast durchweg aus alten, zum Abbruch gelangenden Baulichkeiten anzukaufen und dabei von vornehmerein alle Steine auszuscheiden, die sich nicht schon jahrhundertelang gegen alle Witterungseinflüsse bewährt hatten. Nur zum Schluss der Arbeiten, bei den unteren Turmgeschossen, wurde es erforderlich, einiges Material aus den alten Brüchen zu Hülfe zu nehmen. Einen anderen Stein neben dem Wolsdorfer zu verwenden war bei der Eigenartigkeit des letzteren nicht zulässig. Der Stein ist sehr grobkörnig und hat eine lebhafte, warme, meist gelbe Färbung, die jedoch bis zu rot-schwarz und gelbgrau wechselt. Er hat sich in vielen Jahrhunderten als äusserst witterungsbeständig erwiesen, trotzdem aber kommen in den alten Bauten manche vollkommen verwitterte Steine vor. Es scheint also schwierig

An den Aussenflächen kam Cement nicht zur Verwendung, doch wurden solche von der letzten Instandsetzung her stammende feste Cementflicken, die von unten nicht gesehen oder erkannt werden konnten, bestehen gelassen. Abscharrierungen oder sonstige Bearbeitungen der alten Steinflächen wurden bis auf wenige Ausnahmen vermieden. Im Ganzen mag etwa ein Viertel der gesamten Quaderflächen erneuert worden sein. Die in gewöhnlichem Bruchstein-Mauerwerk hergestellten Partieen der Hochschiffwände wurden nicht durch Quadermauerwerk ersetzt, sondern nur gründlich ausgebessert und breit verfügt.

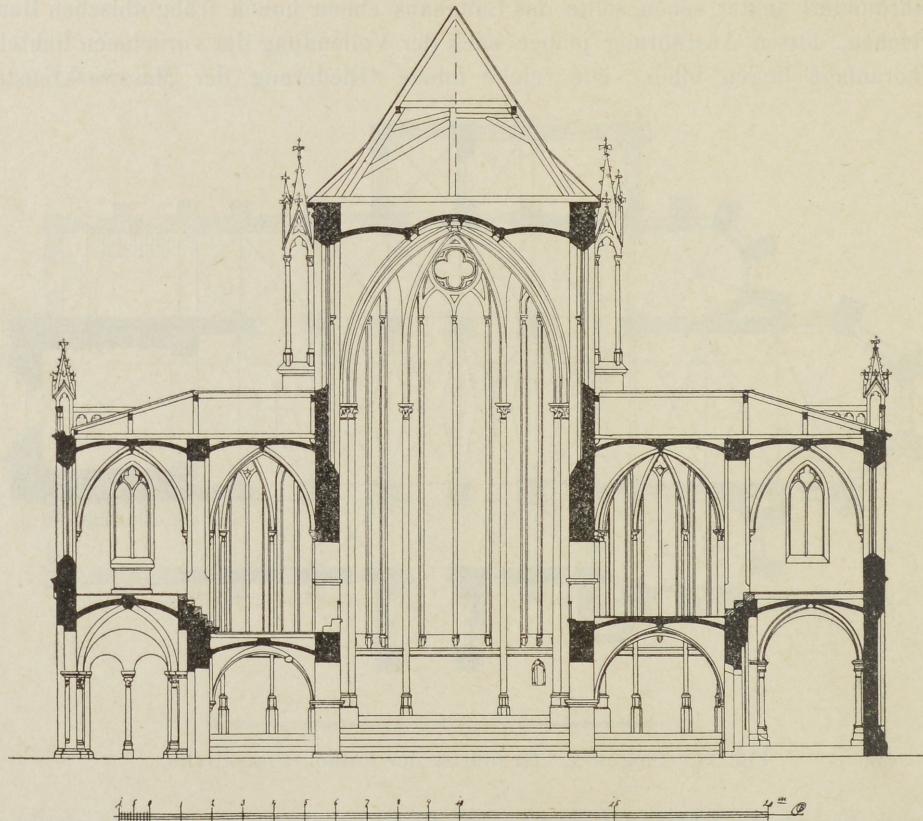
Fig. 22. Siegburg. Querschnitt durch die kathol. Pfarrkirche.

Die Kirche hatte schon im Jahre 1647, als bei dem grossen Stadtbrand die sämtlichen Dächer zerstört wurden, wesentlich gelitten; dazu kam die recht liederliche Ausführung des spätgotischen Mittelschiffes. In den Jahren 1864—1869 fanden unter der Leitung des Dombaumeisters Voigtel in Köln grössere Wiederherstellungsarbeiten statt, die sich namentlich auf die Instandsetzung der Abdeckungen, der Dächer u. s. w. bezogen, damals wurden auch die — ursprünglich wohl nicht vorhandenen — Galerien über den Seitenchören angelegt. Der Turmhelm wurde ganz erneut an Stelle der geschweiften Barock-

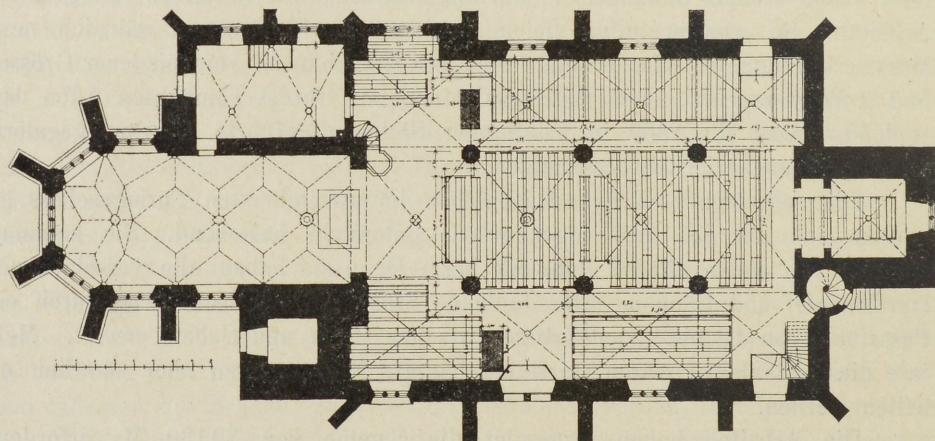
Fig. 24. Söbernheim. Grundriss der evangel. Pfarrkirche.

Die Kirche ist ein langgestreckter dreischiffiger spätgotischer Hallenbau, mit auffallend langem, etwas über die Breite des Mittelschiffes hinausgehendem dreiseitig geschlossenem Chor und vorgelagertem Westturm (Grundriss Fig. 24 — Seitenansichten Fig. 25 u. 26). In der Südostecke zwischen Chor und Langhaus ist die Sakristei eingebaut; in der korrespondierenden Nordostecke be-

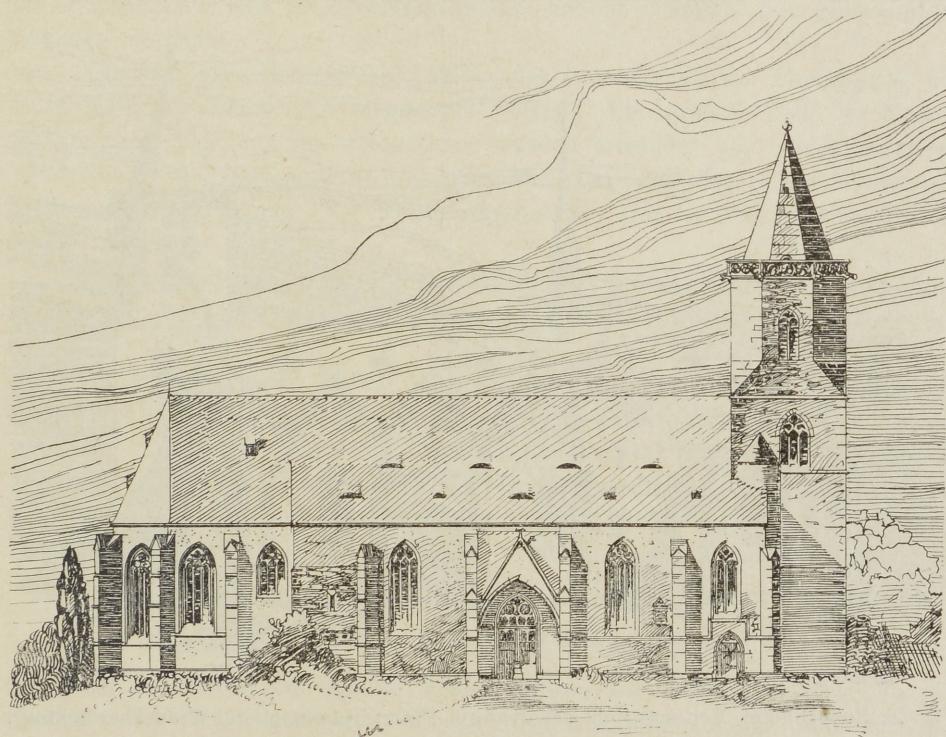
Fig. 25. Söbernheim. Seitenansicht der evangel. Pfarrkirche vor der Wiederherstellung.

worden, besonders aber bei dem grossen Stadtbbrand von 1689. Im Jahr 1645 besass sie über den Jochen des Seitenschiffs noch einzelne Satteldächer mit Quergiebeln, die aber bis zur letzten Restauration durch ein über das ganze Schiff sich erstreckendes Satteldach mit angehängtem Schleppdach über den Seitenschiffen ersetzt waren. Im Anfang des XIX. Jahrhunderts stürzte das Obergeschoss des Nordostturmes ein und verletzte das Dach. Bei der Reparatur wurde das Geschoss nicht wieder aufgeführt, sondern das Dach des nördlichen Seitenschiffes auch über den Turmstumpf gezogen, der dadurch nicht mehr als Turm in die Erscheinung trat. In der Voraussicht der kommenden Vermögens-

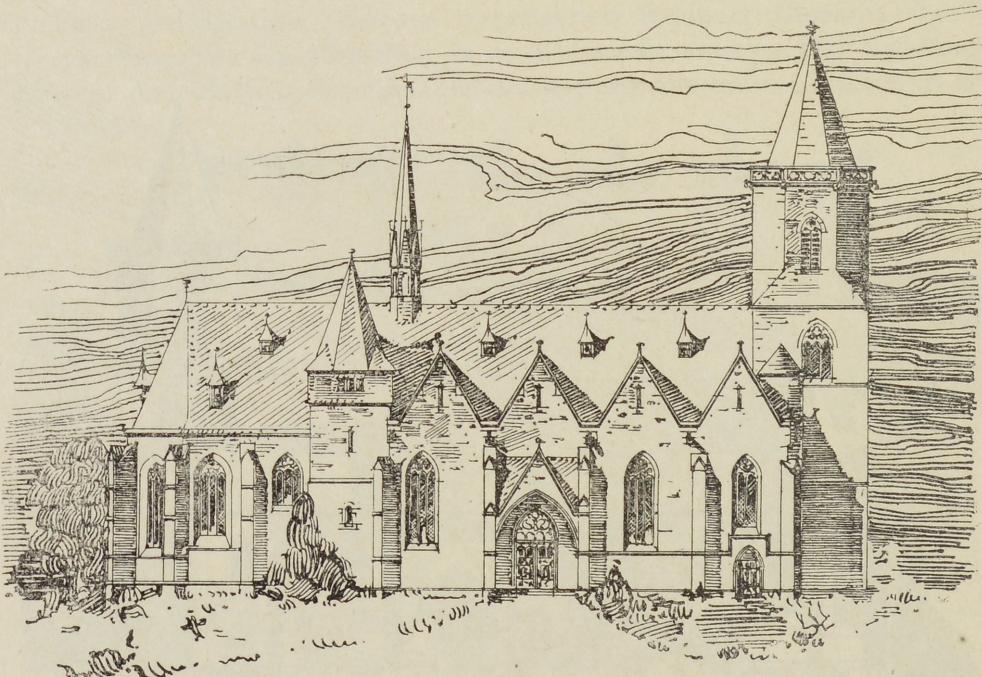
Fig. 26. Söbernheim. Seitenansicht der evangel. Pfarrkirche nach der Wiederherstellung.

Im Laufe der Arbeiten zeigten sich an den Sparren des Daches die Zapfenlöcher ehemaliger schräger Bindestreben nach den Seitenschiffen hin,

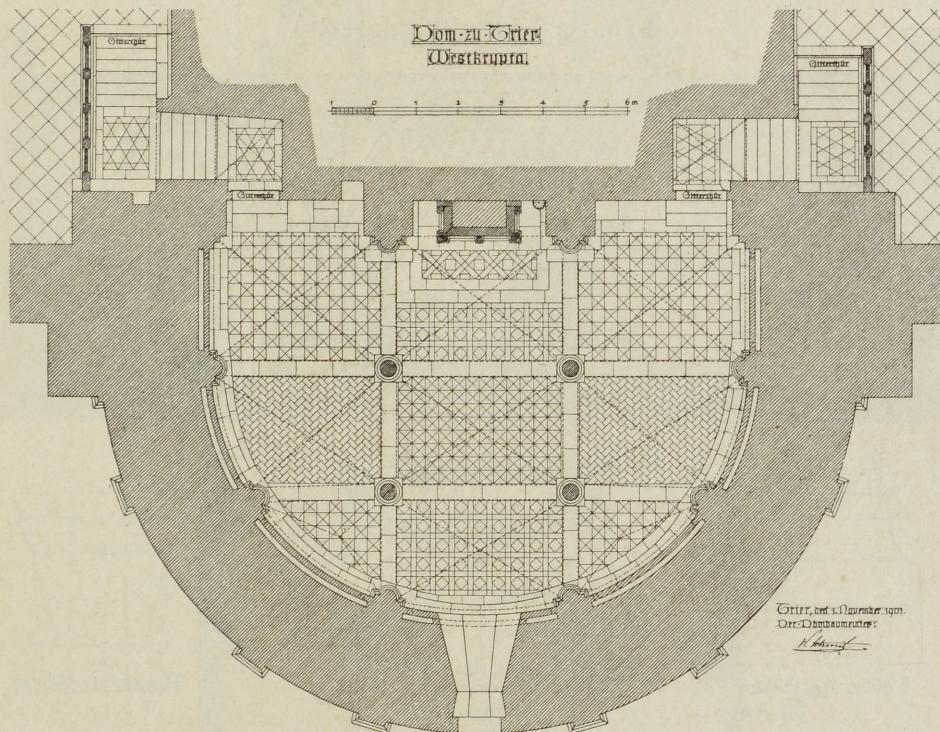
Fig. 27. Trier, Dom. Grundriss der Westkrypta.

Die architektonischen Gliederungen der Krypta bestehen, mit Ausnahme der Gurtbögen sämtlich aus französischem Kalkstein, wie er auch zu den Quadrern an der Aussenseite der Westfront fast vorwiegend verwendet ist. Die 1,44 m hohen freistehenden Säulen sind aus einem Stück gearbeitet. Gewölbe, Gurtbögen und Wandflächen sind in Bruchsteinmauerwerk hergestellt und verputzt. Erstere sind ohne Busen, jedoch mit Stich ausgeführt, und an den Scheiteln sind die Grate durch Vorziehen des Putzes markiert. Hier hat das Gewölbe nur eine Stärke von etwa 20 cm (vgl. den Grundriss Fig. 27).

Bei der Wiederherstellung der Krypta war vor allem darauf zu achten, die Ursachen zu beseitigen, welche die Verwitterung der Architektureteile und Wände bewirkt hatten. Es musste die aus dem Erdreich durch die Mauern dringende Feuchtigkeit ferngehalten, sowie für Luftzirkulation Sorge getragen werden. Um ersteres zu erreichen, wurden die Wandflächen 25 cm tief ausgespitzt und mit Teer gestrichen, alsdann eine neue einhalb Stein starke Ziegelwand in einem Abstande von 12 cm aufgeführt, von welcher nur einige Binder an die geteerte alte Mauer gelangten. In jeder Isolierungswand bewirken vier mit Sieben versehene Löcher die Lüftung des dahinter befindlichen 10 bis 12 cm breiten Zwischenraumes. Basen und Schäfte der Wandpfeiler, welche fast alle vollständig verwittert waren, wurden durch neue Werkstücke aus Kalkstein ersetzt, und die Rückseite derselben ebenfalls mit Teer gegen die zerstörende Feuchtigkeit imprägniert. Die Kapitale haben, da sie am höchsten liegen, am wenigsten durch die zersetzende Nässe gelitten. Sie sind daher in ihrem Zustande geblieben, obschon auch bei diesen die Kanten nicht mehr scharf waren.

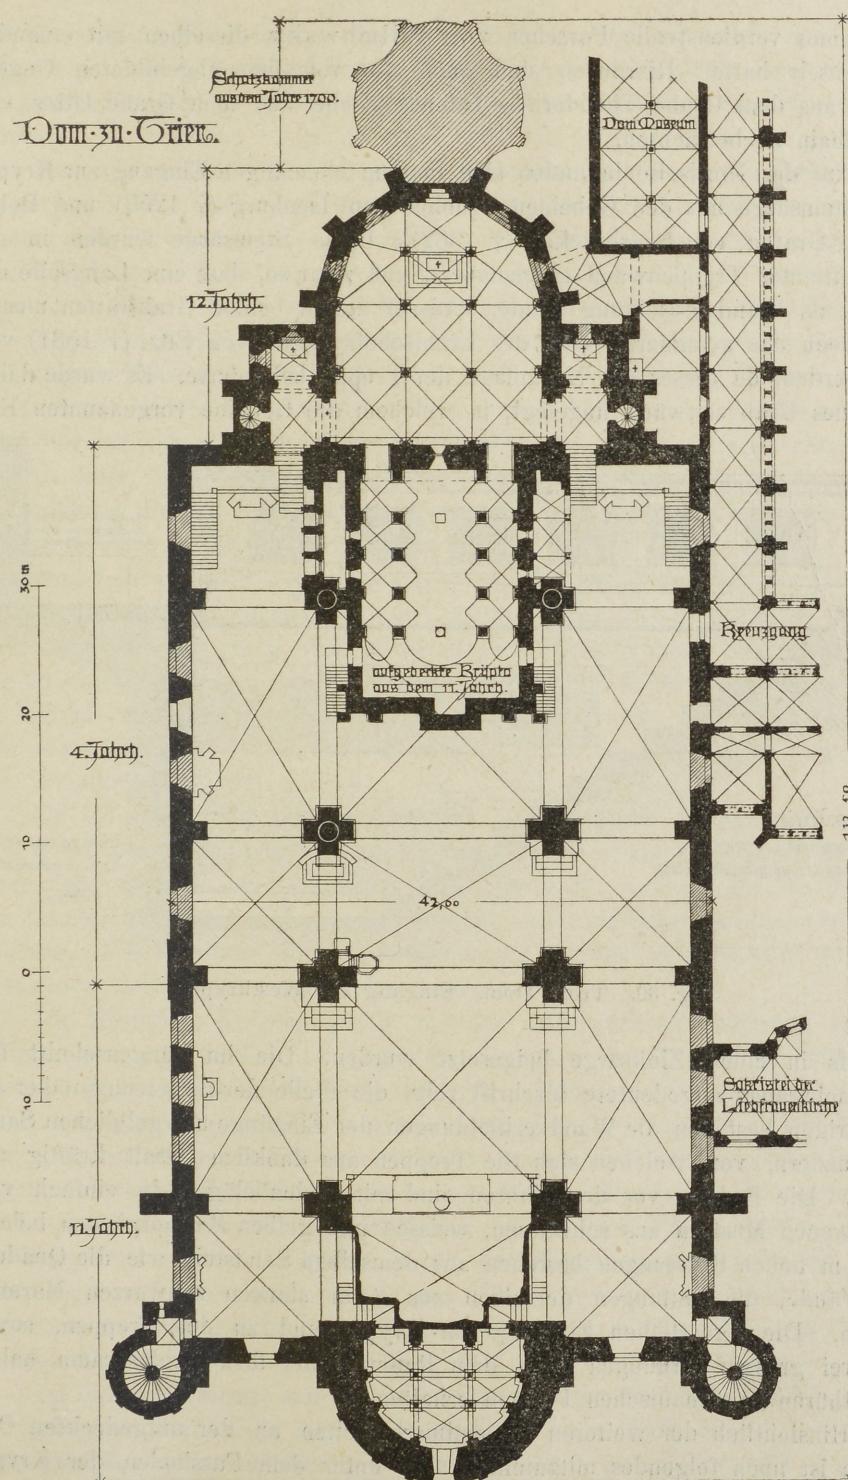
Fig. 29. Trier. Grundriss des Domes.

Die Hillinsche Krypta, welche mit der aufgedeckten Ostkrypta in Verbindung gebracht worden ist (vgl. den Grundriss des Domes Fig. 29), war keiner umfangreichen Renovierung bedürftig. Hier beschränkten sich die Instandsetzungsarbeiten lediglich auf die Ausbesserung schadhafter Architekturelemente und des Putzes. Durch sorgfältiges Abkratzen der mehrfach aufgetragenen Tünche erhielten die reichen Kapitale, von denen jedes andere Ornamente aufweist, ihre Formen in der ursprünglichen Schärfe und Farbe wieder. Reste von Bemalung wurden bis jetzt nur an den Gewölbegraten gefunden. Die selben sind zu beiden Seiten mit einem 10 cm breiten dunkelgelben Streifen eingefasst, an welchen sich eine Aneinanderreihung von halbkreisförmigen Flächen in rotem Ocker und von 9,5 cm Länge und 6 cm Breite anschliesst.

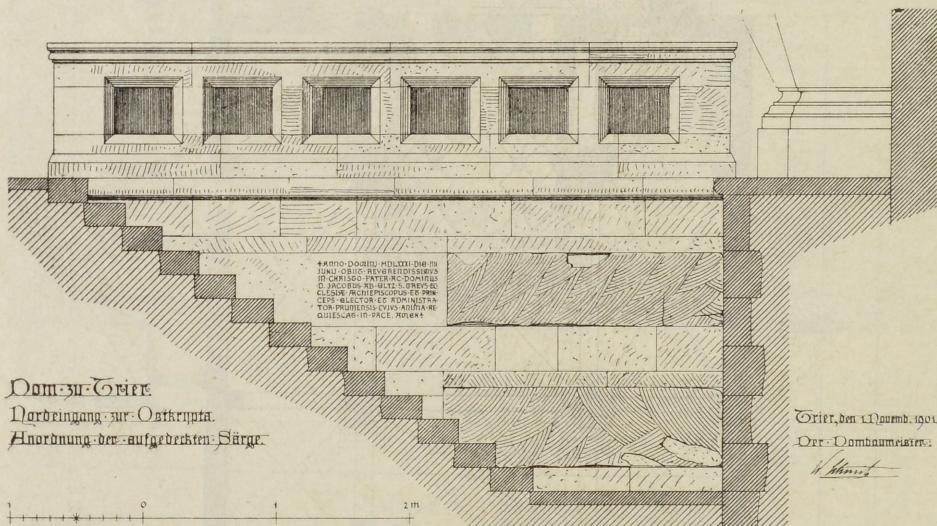
Fig. 30. Trier, Dom. Eingang zur Westkrypta.

Auf der Nordseite befanden sich in dem ehemaligen Eingang zur Krypta zwei Steinsärge mit den Gebeinen Arnolds von Isenburg († 1259) und Bohemunds, Grafen von Saarbrücken († 1362). Diese Steinsärge wurden in die Langseite der Treppenwand eingemauert, und zwar so, dass eine Langseite des Sarges als Wandverkleidung diente. Ausser diesen beiden Grabstätten musste auch noch das gemauerte Grab des Erzbischofs Jacob von Eltz († 1581) verlegt werden, da dieses die Neuanlage der Treppe behinderte. Es wurde daher ein neues Grab seitwärts angelegt, in welchem die Gebeine vorgenannten Erz-

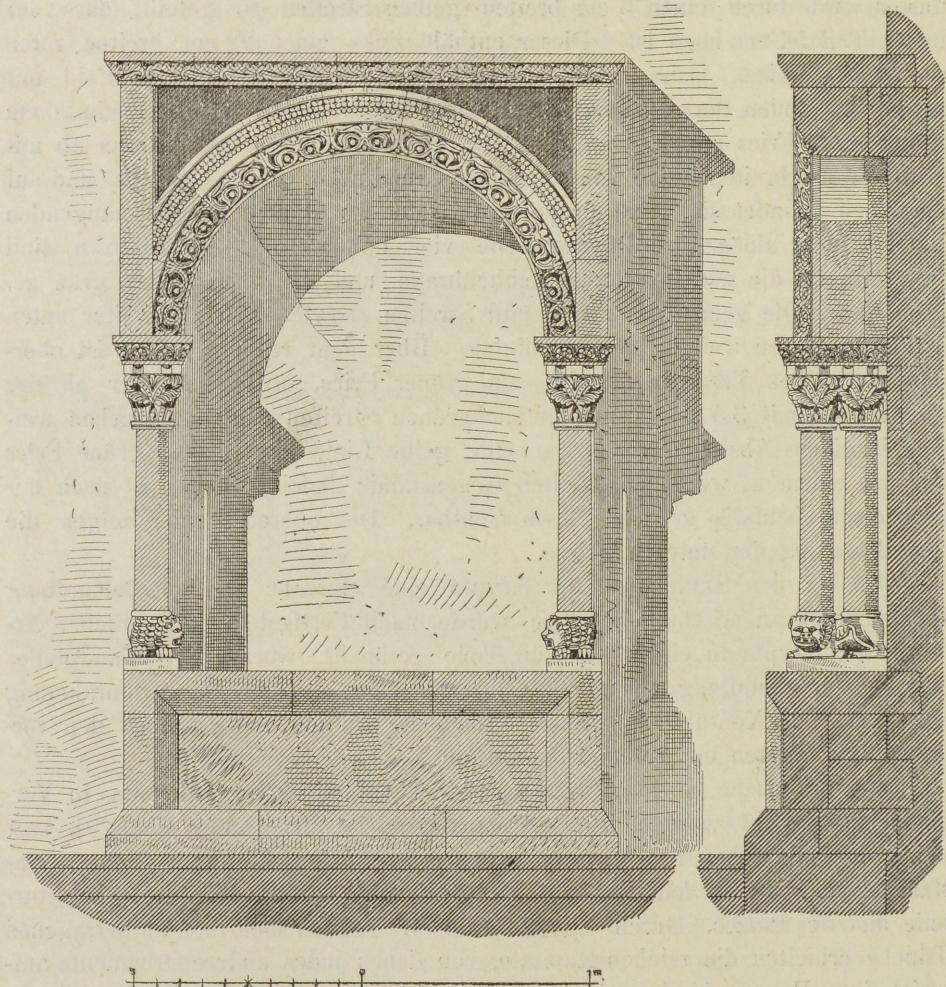
Fig. 31. Trier, Dom. Wiederhergestelltes romanisches Grabdenkmal.

Bei einer Besichtigung des Dommuseums fand der Unterzeichnete romanische Skulpturen, welche grosse Verwandtschaft zeigten mit dem Grabdenkmal des im Dom im Jahre 1142 beigesetzten Kardinals Ivo. Da diese Reste aus
