## Bericht über die Tätigkeit der Provinzialkommission für die Denkmalpflege in der Rheinprovinz

vom 1. April 1901 bis 31. März 1902.

### 1. Aachen. Wiederherstellung und Ausschmückung der Münsterkirche.

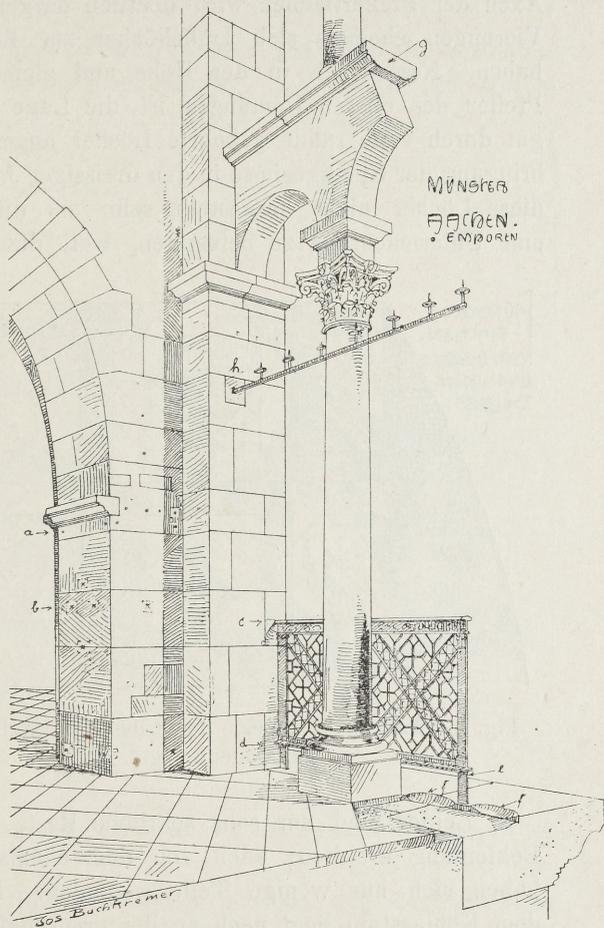
Fig. 1. Aachen, Münster. Teilansicht der Emporen.

Der weitere Einwurf gegen die Möglichkeit des ehemaligen Bestehens einer Marmorbekleidung, dass sich nirgends Spuren von Dübeln vorgefunden hätten, konnte durch die Tatsache widerlegt werden, dass sich an den oberen und unteren Wandpfeilern des Octogons allenthalben und mit gewisser Regelmässigkeit zahlreiche Dübellöcher unter der allerdings sehr dicken Tünche nachweisen liessen. Dieselben waren vielfach noch scharfkantig als gebohrte Löcher erhalten (Fig. 1<sup>a</sup>); in einigen befindet sich noch der zuweilen mit Blei

eingegossene Dübel; andere Dübellöcher sind beim Ausbrechen der Platten und Dübel gewaltsam zerstört und dadurch als grössere Ausbrüche zurückgeblieben, die früher mit Mörtel zugestrichen, bei der Wiederherstellung des alten Mauerzustandes in den siebziger Jahren des 19. Jahrhunderts aber durch kleine Vierungen geschlossen worden sind (Fig. 1<sup>b</sup>). Durch die regelmässige Wiederkehr solcher Vierungen und durch ihre meist symmetrische Lage zu den Axen der Pfeilerflächen wird deutlich dargethan, dass an den Stellen dieser Vierungen ehemals sich Dübellöcher zur Befestigung von Platten befunden haben. Namentlich in der Höhe und gleich unter dem Kämpfergesimse der Pfeiler des oberen Umganges ist die Lage der Dübellöcher noch besonders gut durch viele runde gebohrte Löcher angezeigt (Fig. 1<sup>a</sup>). Auch bei der Anbringung der Stuckgesimse in den dreissiger Jahren des 18. Jahrhunderts können diese Löcher nicht hergestellt sein, um die weitauslaufenden Gesimse durch eine Untermauerung zu befestigen, weil die gleichen Löcher in der gleichen

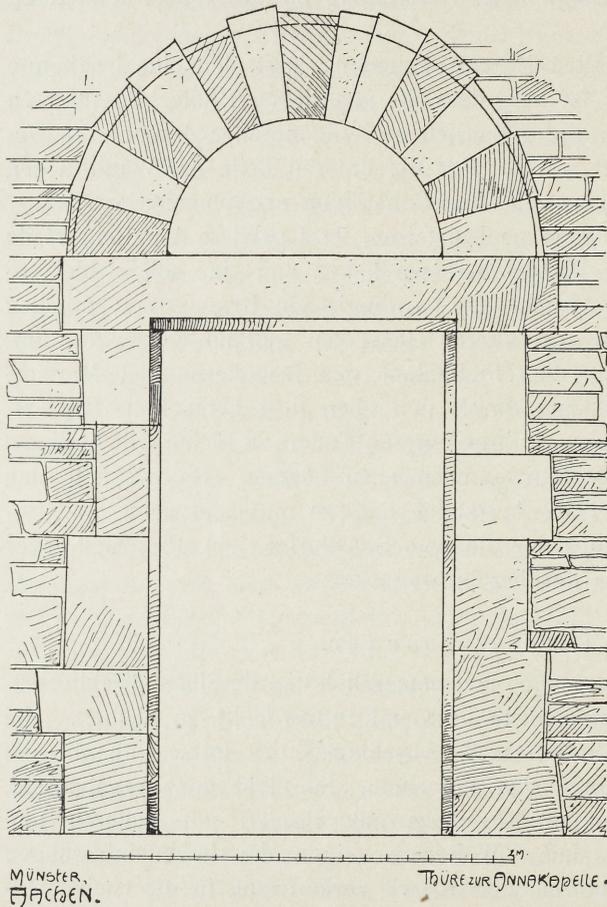
Fig. 4. Aachen, Münster. Tür zur Annakapelle.

kapelle gebildet. Die entsprechenden Türen im unteren Geschosse zeigen statt des halbkreisförmigen Bogens sehr flache Stiehbögen als Entlastung des Sturzquaders. Bei diesen ist daher auch die eigentliche Bogenfläche mit karolingischem Mauerwerk, also gleichzeitig, geschlossen worden. Die übrigen Türen an dem Anfange und Ausgange der Wendeltreppen und in der Kaiserloge zeigen ebenfalls in dem Halbkreisbogen ihrer Abdeckung die abwechselnd hellen und dunklen Steine und auch jene eingeritzte Bogenlinie, die die Putzgrenze markiert.

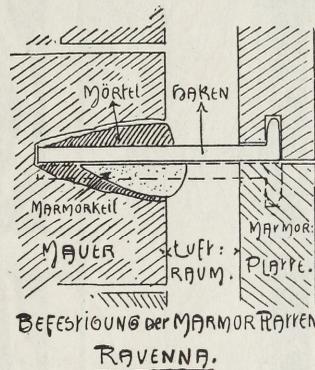
Fig. 5. Ravenna, San Vitale. Befestigung d. Marmorplatten.

Durch die hieraus entstehenden Beschädigungen der eigentlichen Mauerfläche und durch die Dübellöcher ist es in Ravenna möglich geworden, auch da noch die ursprüngliche Anordnung der Marmorplatten zu ergründen, wo eine zweite Inkrustation aus späterer Zeit ganz andere Marmorbekleidung zur Ausführung gebracht hatte. Corrado Ricci, der um die Erforschung und Wiederherstellung der ravennatischen Bauten hochverdiente Direktor der

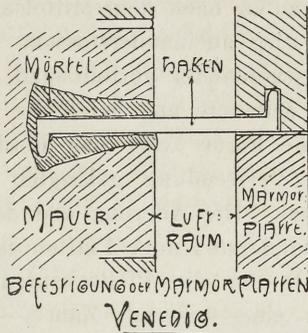
Fig. 7. Venedig, San Marco. Befestigung der Marmorplatten.

Die technische Herstellung der Marmorbekleidungen in San Marco ist im wesentlichen gleich derjenigen in Ravenna. Auch in Venedig sind die Platten beim Schneiden aus dem Block gegen das natürliche Lager gesägt worden. Eine Marmorbekleidung wie diejenige von San Marco wäre sonst auch geradezu unausführbar gewesen. Die Haken zur Befestigung der Platten haben hier (Fig. 7) insofern eine etwas andere Gestaltung, als sie auch an dem in der Mauer liegenden Ende noch umgebogen sind, um ein festeres Eingreifen zu erzielen. Das Mauerloch wird dementsprechend nach innen ein wenig mehr ausgehöhlt als am Rande. Kleinere Platten bis zu einer Breite von 50 Centimeter erhalten an ihrem oberen und unteren Rande nur

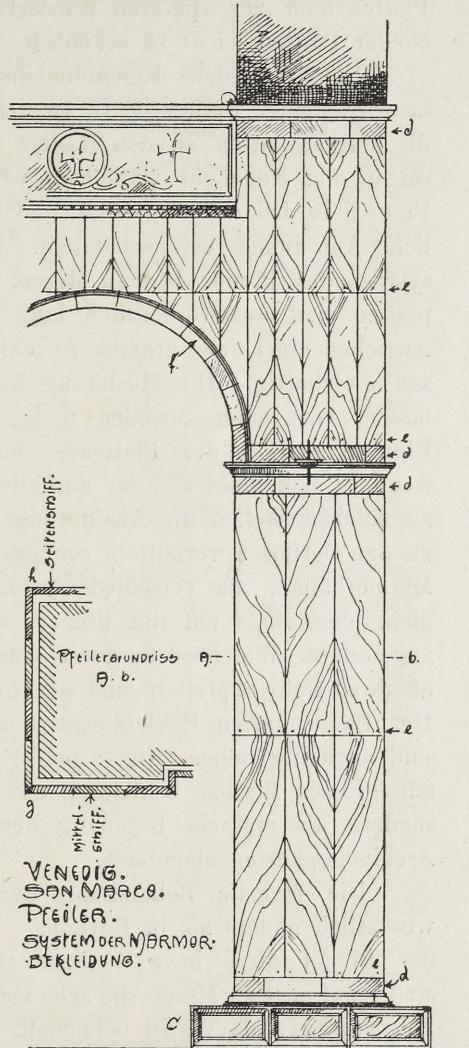
Fig. 8. Venedig, San Marco. System der Marmorbekleidung.

Eine besondere Eigentümlichkeit bei San Marco ist, dass an einzelnen hervorragenden Stellen, z. B. an den Pfeilerkanten nach dem Mittelschiffe zu, die Marmorplatten an den Kanten auf Gehrung aneinanderstossen, während sie in der Regel in einfachem Verband gegeneinander gestellt sind. In der Figur 8 ist bei der Grundrisskizze bei g die seltenere und bei h die gewöhnliche Anordnung veranschaulicht. Die gleiche Figur zeigt das Bekleidungs-system der Pfeiler in San Marco. Die zur Verwendung gelangten Marmorplatten sind ausserordentlich lang und schmal. Die Aderung und das ganze Aussehen einer sehr grossen Anzahl nebeneinanderstehender Platten ist durchaus gleichartig. Die Musterung kann deshalb um die Pfeilerkanten herumlaufen, was auch zuweilen nötig wird, da eine ungerade Zahl — in der Figur 8 sind es drei Platten — ein unbefriedigendes Muster ergeben würde, wenn es sich nicht auf der anschliessenden Fläche fortsetzte. Daher ist denn an solchen Stellen die Ausführung auf Gehrung erforderlich. Den Übergang zu den Gesimsen vermitteln schmale friesartige Platten (d). Den Sockel bilden Marmorbänke, aus verschiedenfarbigem Materiale hergerichtet; sie legen sich nicht bloss rings um die Pfeiler, sondern sind auch an allen Wandflächen angeordnet. Wie oben dargetan wurde, hat auch die Münsterkirche zu Aachen an ihren Octogonpfeilern und den Umfassungswänden ähnliche Bänke besessen. Der flächenhaften Bekleidungsart der Pfeiler von San Marco entsprechend, sind auch die Bögen (Fig. 8 bei f) nicht im Sinne eines tektonischen Bogens mit grossen Platten bekleidet, die der Breite eines Steinbogens entsprechen, sondern als einfache Betonung der Kreislinie mit sehr schmalen marmornen Archivoltenleisten eingefasst.

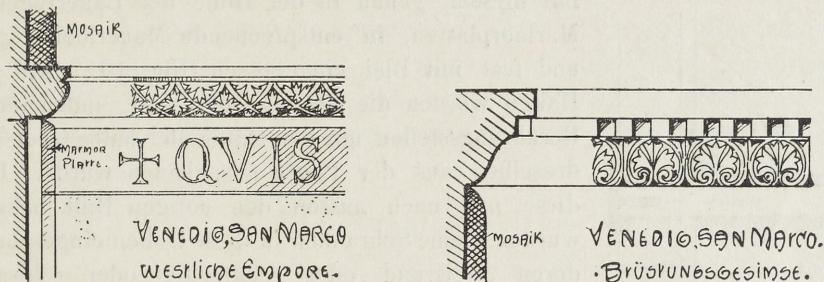
Fig. 9. Venedig, San Marco. Gesimsausbildungen.

Die Gesimsgliederungen im Inneren von San Marco sind durchweg aus Marmor hergestellt und gleichzeitig mit der Errichtung des Bauwerks versetzt worden. Sie sind meistens mit plastischem Ornament geschmückt, welches zuweilen nur ausgegründet und mit einer schwärzlichen Masse ausgefüllt ist. Die Versetzung der Gesimsleisten vor Ausführung der Marmor- und Mosaikarbeiten hat zur Folge gehabt, dass an sehr vielen Stellen die Marmorplatten oder das Mosaik mehr oder weniger grosse Teile der Profile verdecken. Mitunter hat der ausführende Arbeiter durch starke Abschrägung der Mosaikpasten oder der Platten gegen das Profil hin dahingestreb, das Gesimse möglichst wenig zu verdecken (Fig. 9).

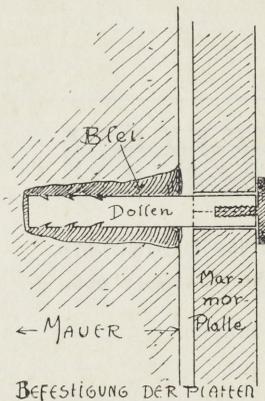
Fig. 10. Aachen, Münster.  
Befestigung der Marmor-  
bekleidung.

an lagerhaften Stellen parallel mit der Aderung spalten oder durchbrechen. Das Aussehen dieser mit dem Lager geschnittenen Platten ist meistens ein reich gezeichnetes Muster mit weichen Übergängen. Die gegen das Lager hergestellten Platten zeigen dagegen mehr lineare Wellen. Bei ihnen gleichen sich, wie oben bereits hervorgehoben wurde, sehr viele Platten aus demselben Marmorblock durchaus in ihrem Aussehen, während bei den mit dem Lager geschnittenen Platten die beiden im Block sich berührenden Platten durch die Dicke des Sägeschnittes schon an ihrer alten Berührungsfläche ein anderes Bild ergeben. Es liegt auf der Hand, dass das Arbeiten mit Platten dieser Art sehr viel schwieriger ist, weil sie stets andere Aderungen zeigen und die gewünschte Wirkung kaum unter vielen Blöcken zu finden ist. Die Befestigung der Platten ist in Aachen in anderer Weise als in Italien geschehen. Kupferne Dollen von rund 10 bis 12 cm Länge, von 15 mm starkem quadratischen Querschnitte, die an ihrem einen Ende mit Widerhaken versehen sind, wurden

gegeben ist. Andererseits hat aber diese Plattenbefestigung zur Folge, dass alle Haken sichtbar bleiben; was in Italien nur da der Fall ist, wo Schäden ausgebessert worden sind, hat man in Aachen zum Motiv gemacht.

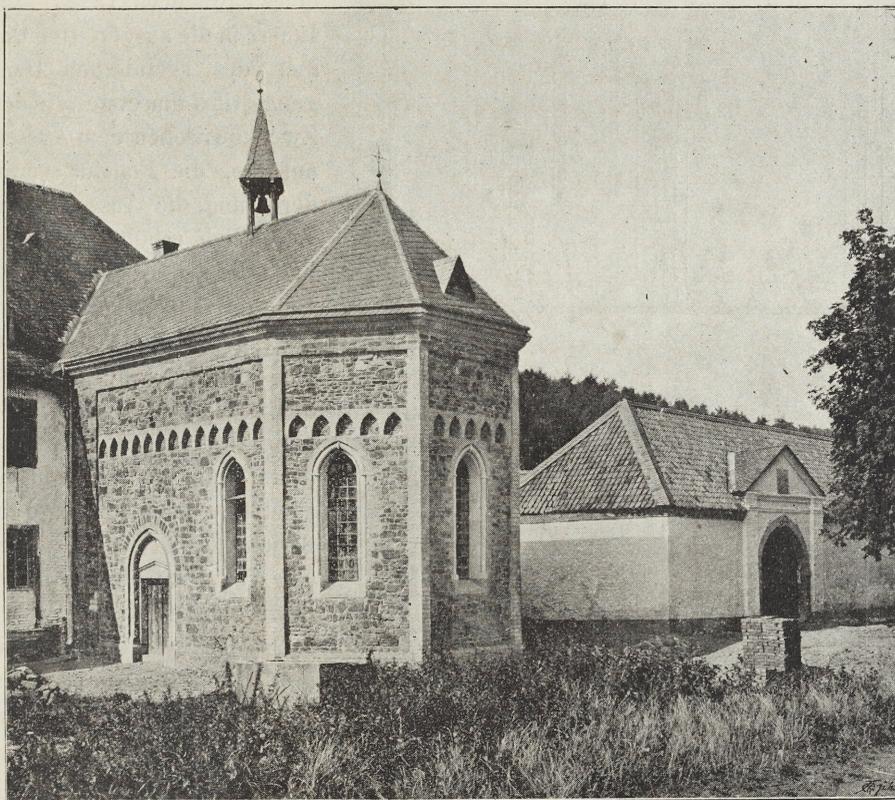
Fig. 11. Altenberg. Die St. Marcus-Kapelle nach der Wiederherstellung.

Dem ersten Bau gehören die Aussenmauern an, welche aus Bruchsteinen schlicht hergestellt sind und als oberen Abschluss einen Bogenfries zeigen, in dessen Höhe wohl die ursprünglich flache Decke angeordnet war. Eine völlige

Sie ergaben die Innenarchitektur in leidlicher Verfassung, vor allem aber die malerische Ausschmückung noch so gut in Zeichnung und Farbe erkenntlich, dass sich unter teilweiser Belassung des Alten mit peinlichster Sorgfalt ihre Auffrischung ermöglichen liess. Das Äussere wurde von dem entstellenden Verputz befreit, wobei der schon erwähnte Bogenfries zu Tage trat, das Bruch-

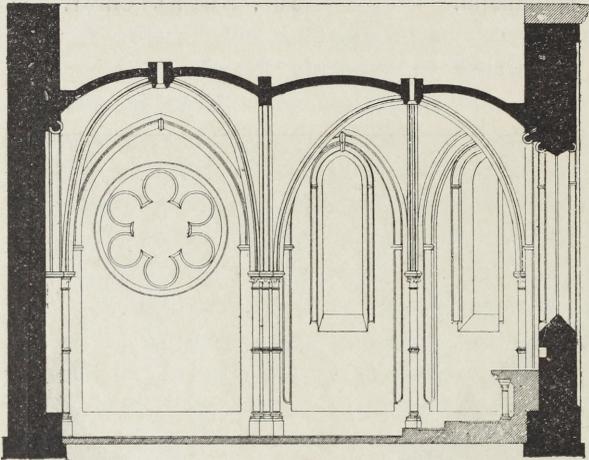
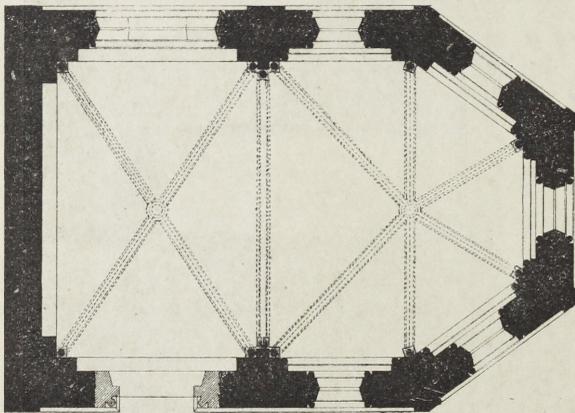
Fig. 12. Altenberg. Grundriss und Längenschnitt der St. Marcus-Kapelle.

von Morimond aus zur Gründung eines Klosters nach den Rheinlanden entsandt wurden (Ansicht Fig. 11, Grundriss und Schnitt Fig. 12).

Umgestaltung erlitt das Bauwerk im ersten Drittel des 13. Jahrhunderts, als man — vermutlich nach den Schäden eines Erdbebens (1222) — das Innere in die ausgereiften Formen des rheinischen Übergangsstiles umsetzte, zu dem Zwecke Lisenen dem Äussern anfügte, die Fenster veränderte und die Aussenmauern wesentlich erhöhte, schliesslich das Innere reich ausmalte. Die gottesdienstliche Benutzung der Kapelle nahm mit der Aufhebung der Abtei zugleich ein Ende, und seit Beginn des vorigen Jahrhunderts war sie verwahrlost, zuletzt zu einer Schmiede eingerichtet, bis sich das Interesse für das Gebäude in den Bestrebungen des 1894 gegründeten St. Marcusvereins und in den Bemühungen des Rektors Heynen allmählich wieder kund gab.

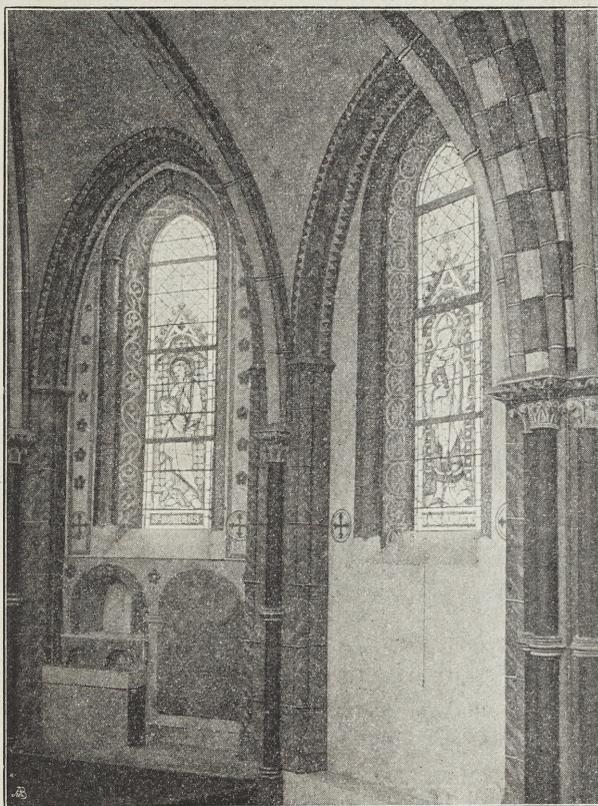
Fig. 13. Altenberg. Inneres der St. Marcus-Kapelle nach der Wiederherstellung.

zwei verschiedenen Zeiten belebt sind. Die tragenden Architekturteile mit Ausnahme der schwarzen Säulenschäfte sind ockergelb, in abwechselnd blauer, roter und grüner Musterung, so zwar, dass dieselbe auf vierkantigen Gliederungen eckig, auf runden geschlängelt auftritt, teils mit weissen, teils mit schwarzen Umrisslinien; die starken Wandpfeiler des westlichen Teiles haben dagegen nur bunte Marmorimitation. Die Gewölberippen sind in den Birnstäben grün gefärbt mit roten und gelben Begleitsstreifen, die Gurtbögen in gleicher Farbe nach Schichten eingeteilt, die Fugen durch ein schwarzes oder

weisses Linienpaar hervorgehoben. Die Rundstäbe der Fenster zeigen ebenfalls rote und grüne weissmarmorierte Behandlung, die seitlich verbleibenden Wandflächen eine Rosettenverzierung, die Laibungen ein Rankenornament. Eine Ausnahme bildet das Mittelfenster, wo eine gelbe und rote Quaderung durchgeführt ist, jedenfalls um einen wirksamen Gegensatz zu der reichen Bemalung der Wand zu schaffen. Unterhalb des Mittelfensters befand sich ein Reliquien-schrein aus Stein (vielleicht zur Aufnahme der intestina Sancti Engelberti bestimmt), zu Seiten sind ein Paar flott gezeichneter Weihrauch spendender schwebender Engel gemalt, über ihnen aufsteigend zwei Rankenornamente auf blauem Grund, welche folgende Darstellungen in Rundbildern einschliessen: Pelikan, seine Jungen tränkend, Simson mit den Torflügeln, Witwe von Sarepta, Löwe, seine Kleinen zum Leben erweckend, Phönix, aus der Asche emporschwebend und Jonas vom Walfisch ausgespien.

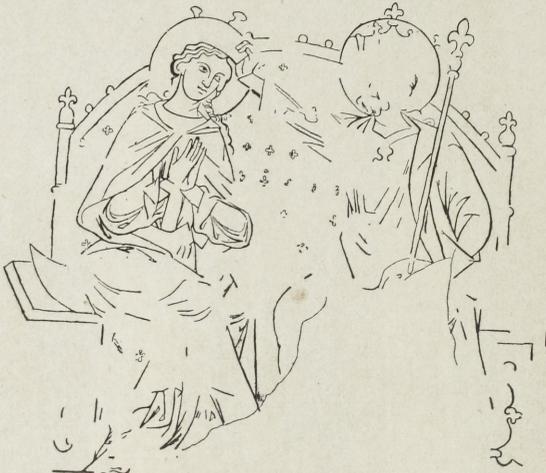
Fig. 14. Altenberg. Wandgemälde der Krönung Mariä in der St. Marcus-Kapelle vor der Wiederherstellung.

Die Westwand der Kapelle enthält eine fast lebensgrosse Darstellung der Krönung Mariä in eleganter Zeichnung und gutem Farbenton, jedoch schon in völlig gotischer Auffassung (Fig. 14). In geschickter und den Alten möglichst Rechnung tragender Weise hat Maler Bardenhewer aus Köln die gesamte Dekoration wiederhergestellt und, wo erforderlich, ergänzt. Einen weiteren hervor-

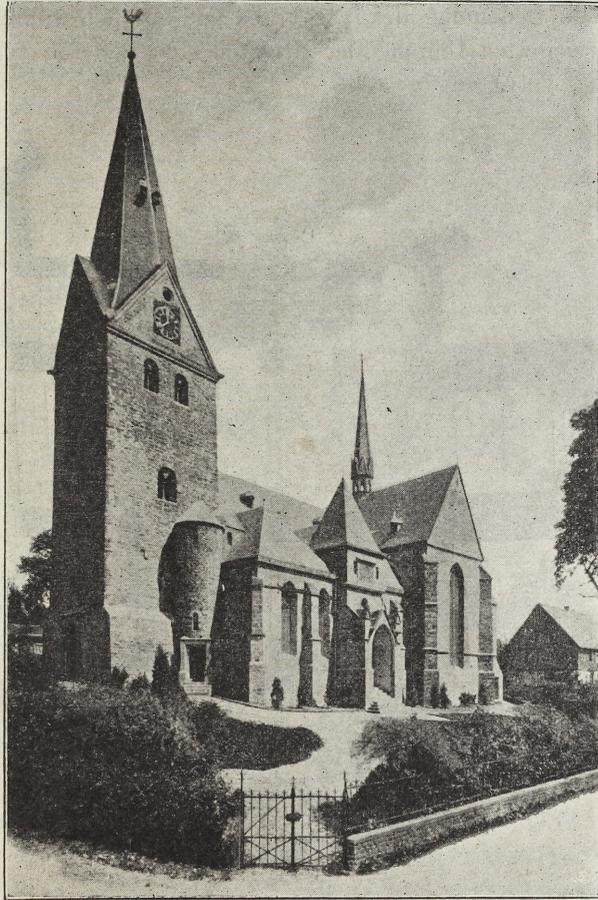
Fig. 15. Gummersbach. Ansicht der evang. Kirche nach der Wiederherstellung.

Die Gummersbacher Kirche (Ansicht Fig. 15, Grundrisse Fig. 16 u. 17, Längenschnitt Fig. 18), war durch eine Jahrzehnte lange Vernachlässigung in ziemlich schlechtem Zustand und bedurfte einer durchgängigen Instandsetzung; ausserdem war ein rationeller Umbau des Gestühles und der mannigfachen willkürlich eingebauten Holzemporen aus praktischen Gründen dringend geboten. Ebenso war die Zugänglichkeit der Emporen durch besondere Treppentürme erwünscht. Die ganze Nordseite lag bis zur Fensterbankhöhe in einer Erdanschüttung, so dass die Mauern andauernd feucht waren.

Das Langhaus erhielt eine neue Bedachung; zur Belebung der Silhouette wurde auf die First des höher liegenden Querhausdaches ein schlanker achtseitiger Dachreiter aufgesetzt. Eine besonders weitgehende Umgestaltung erfuhr das

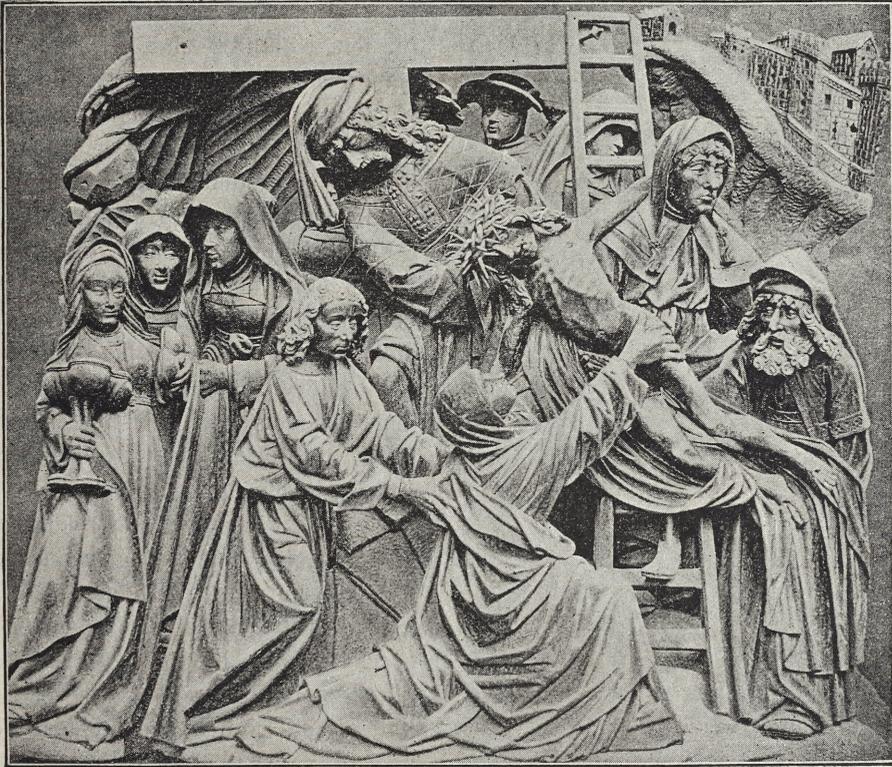
Fig. 20. Kalkar. Gruppe der Kreuzabnahme aus dem Altar der 7 Schmerzen Mariä.

die ausgeprägteste Künstlerpersönlichkeit unter den Kalkarer Meistern, voll von leidenschaftlichem Ausdruck, dabei Virtuose der Technik ohne gleichen (Fig. 20). In den Untersätzen für den Kalkarer und für den verwandten Xantener Altar quält er das Holz in die unmöglichsten Formen hinein, oft genug streift er schon an das Barocke; dem gesteigerten Ausdruck zu Liebe vergrößert er Charakteristik und Gestalten-Kanon zuweilen bis in das Bäuerische. Alles bei ihm ist Ausdruck und Bewegung. Meister Douvermann ist bis zum Jahre 1528 zu verfolgen, aber er hält sich ängstlich von der Renaissance-Bewegung und ihrer Beeinflussung fern. Erst nach seinem Tode zieht diese in Kalkar ein. Die beiden Strömungen, die uns jetzt in der niederrheinischen Renaissance entgegentreten, sind in Kalkar selbst in zwei, als Gegenstücke geschaffenen Altären in einer Art klassischer Antithese verkörpert. Der italienische Einfluss ist in dem Johannesaltar (Tafel), der niederländische, der die Renaissanceformen nur auf dem Wege über den Nordwesten erhält, in dem Crispinus- und Crispinianus-Altar (Fig. 21) zu erkennen, bei dem ersten fein gezeichnete

Alle diese Werke waren durch die jahrzehntelange Vernachlässigung und vor allem durch die Umbilden der Umgestaltung der Kirche im Anfang des 19. Jahrhunderts ziemlich stark beschädigt. Eine ganze Reihe von Figuren war zerbrochen, einzelne geraubt, vor allem waren an den vorstehenden Partien die Hände und Füße abgestossen und aus den Gewänden der Altarschreine die kleinen dekorativen Figürchen gestohlen. Eine Restauration dieser kunstgeschichtlich kostbaren Werke erforderte ganz besondere Vorsicht. Auf der einen Seite musste dem kirchlichen Bedürfnis Rechnung getragen werden, das diese Kunstwerke wieder zu Kultuszwecken benutzen wollte — eine Ergänzung des Bestandes war demnach nicht zu vermeiden —, auf der anderen Seite aber musste verhindert werden, dass durch unverständige Restauration, durch wesentliche Zutaten und vor allem durch Neupolychromierung der künstlerische und kunstgeschichtliche Wert irgendwie geschmälert würde. Mit Rücksicht auf die besonderen Schwierigkeiten dieser Art und auf die Notwendigkeit, sie unter besonders sorgfältiger Leitung zu stellen, bewilligte der Provinzialausschuss im Jahre 1895 einen Betrag von 3000 M. Die Arbeiten wurden dem Bildhauer Ferdinand Langenberg in Goch übergeben, einem geborenen Kalkarer, der von früh auf mit diesen Werken vertraut war, einem der kenntnisreichsten und feinsinnigsten Bildhauer in dem archaisierenden Stile des 15. Jahrhunderts, von dem vor allem auch die nötige Pietät für diese Arbeiten zu erwarten war. Es sind hintereinander erst der Georgsaltar, dann der Marienaltar, weiter der Altar der 7 Schmerzen Mariä und endlich die beiden Renaissancealtäre restauriert worden. Der ganze Schrein musste jedesmal in die Werkstatt des Herrn Langenberg nach Goch verbracht werden. Es stellte sich hierbei heraus, dass die Rückwand der meisten Schreine zumal an der Unterseite derartig verfault und morsch war, dass hier teilweise ganz neue Rahmen und Füllungen angefertigt werden mussten. Die sämtlichen Figuren wurden gereinigt und ergänzt. Der noch in der alten Polychromie erhaltene Georgsaltar wurde sorgfältig gereinigt und die Polychromie an den fehlenden Stellen ergänzt.

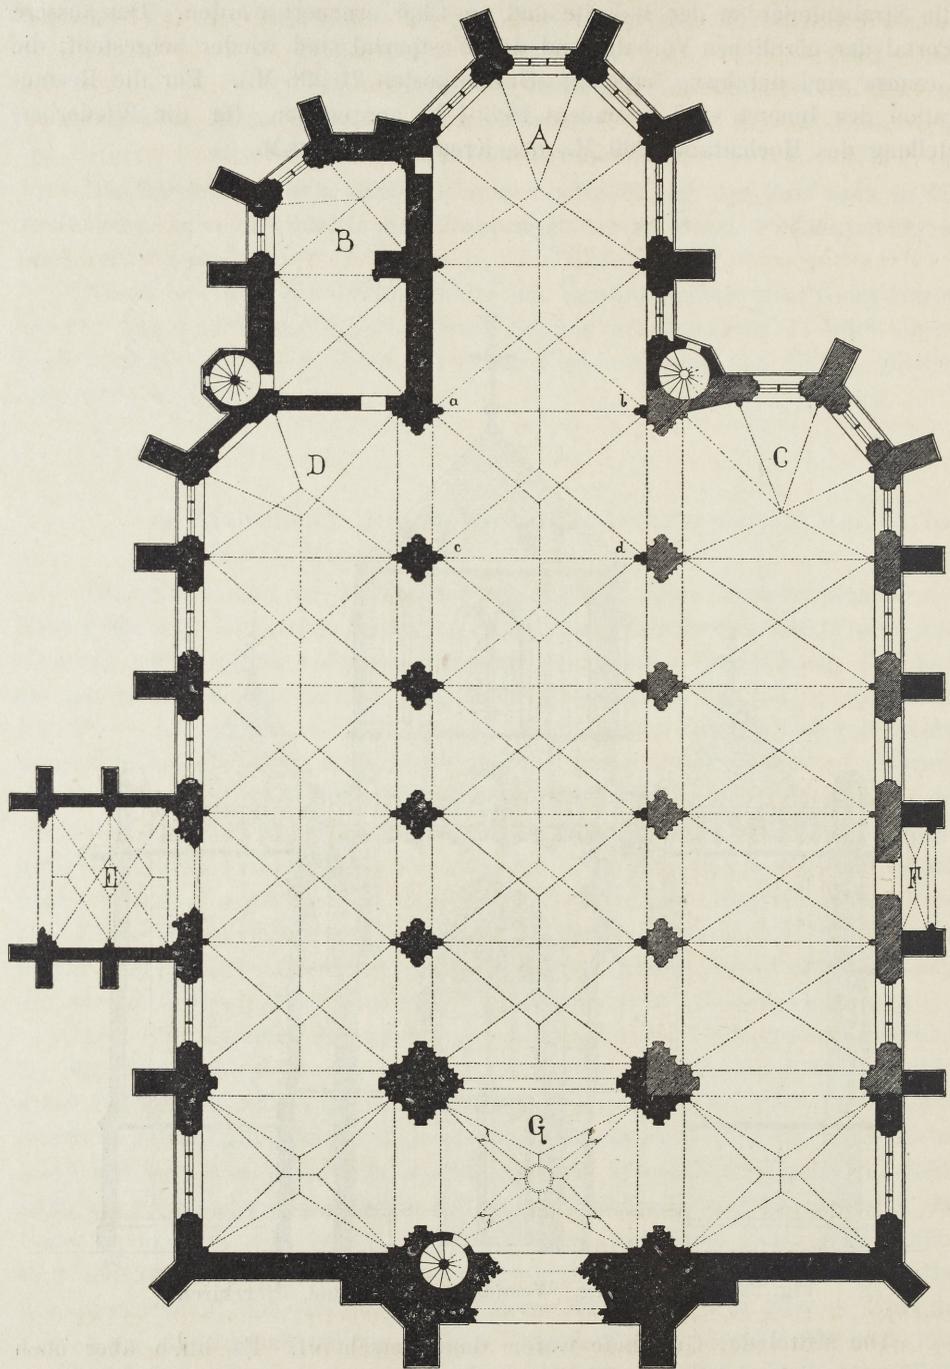
Fig. 23. Kranenburg. Grundriss der kath. Pfarrkirche.

Der Bau ist nicht einheitlich und nur nachträglich mit grossem Geschick zu einem Ganzen umgestaltet worden. Der älteste Teil ist das südliche Seitenschiff (in dem Grundriss Fig. 23 schraffiert), in der ersten Hälfte des 14. Jahrhunderts entstanden. In den Jahren von 1425 bis 1436 wird das neue Mittelschiff mit dem nördlichen Seitenschiff und dem Westbau errichtet. Im Jahre 1436 nach Vollendung des Baues verlegt Herzog Adolf von Kleve hierhin das Canonikerkapitel von Zylfflich. Durch diese allmähliche Entstehung erklärt sich der seltsame Grundriss mit den ungewöhnlich breiten Seitenschiffen, ebenso der Längenschnitt mit dem nur wenig höheren Mittelschiff (Fig. 24). — Über die Kirche vgl. ausführlich: Clemen, Die Kunstdenkmäler des Kr. Kleve S. 121. — R. Scholten, Cranenburg u. s. Stift, S.-A. aus dem Clever Kreisblatt, 1902.

wurden zur Seite aufgeschichtet. Sodann war die Wiederherstellung der Strebe-  
pfeiler notwendig, bei deren Ergänzung es auf eine besonders sorgfältige Über-  
wachung der Steinmetzen ankam. Endlich ergab sich die Notwendigkeit, das  
sehr stark ausgewitterte Ziegelmauerwerk wieder auszufügen. Die schöne Patina,  
die dem Bau bisher einen feinen weichen Ton gab, musste dabei freilich zum  
Teil schwinden, aber es gab keine andere Möglichkeit, dem starken Auswittern  
der Mauerflächen, zumal an der Wetterseite, vorzubeugen, und die Sicherheit  
des Bauwerks musste doch in die erste Linie gestellt werden. Es ist zu hoffen,

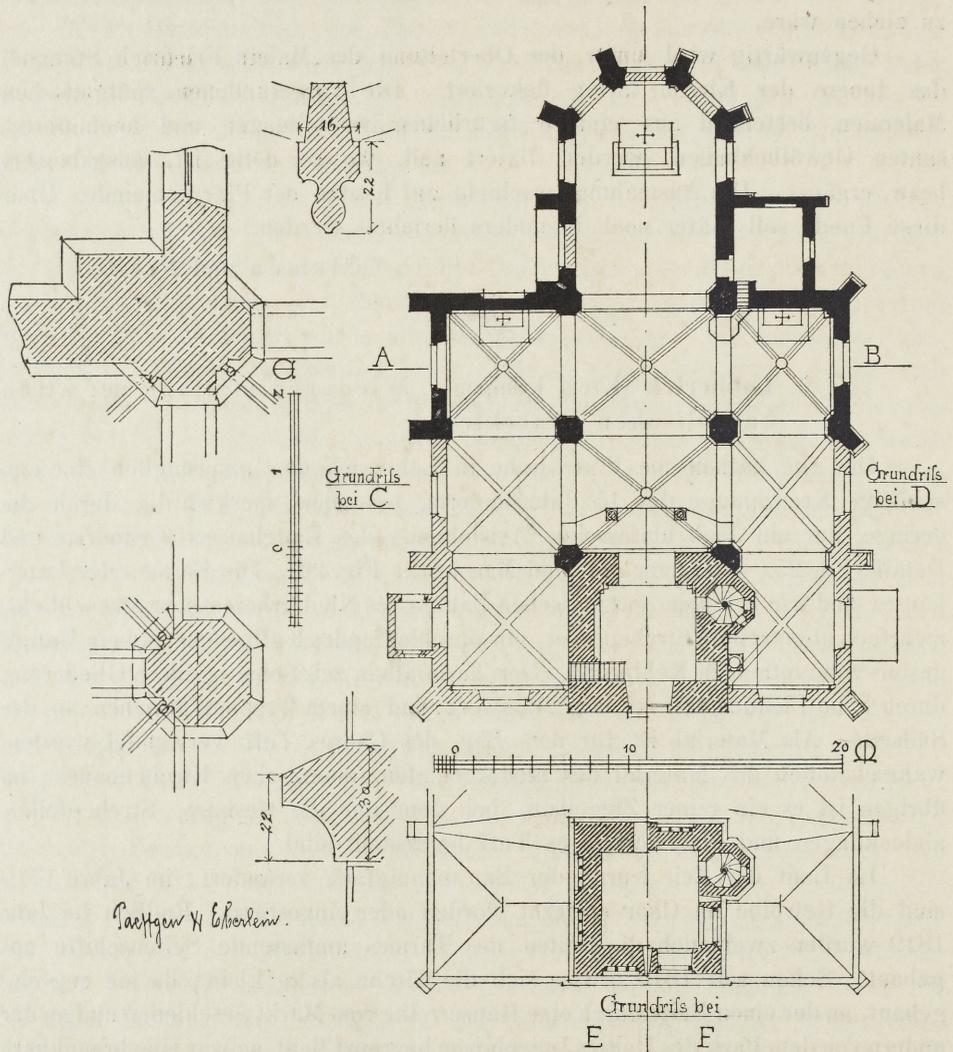
Fig. 25 Lobberich. Grundriss und Details der alten kath. Pfarrkirche.

Die alte katholische Pfarrkirche in Lobberich war ursprünglich eine einschiffige Kreuzanlage des 15. Jahrhunderts, besonders merkwürdig durch die geringe, nur ein Joch umfassende Ausdehnung des Langhauses (Grundriss und Details Fig. 25. — Querschnitt und Masswerke Fig. 26). Die Formen des Langhauses sind wie bei allen spätgotischen Bauten des Niederrheines äusserst schlicht, mehrfach abgetreppte Strebpfeiler, ein durchlaufendes Kaffgesims und ein Hauptgesims von einfachem Kehlprofil. Der Turm allein zeigt eine reichere Gliederung durch hohe Blenden mit reichem Masswerk und einem Treppentürmchen an der Südseite. Als Material ist für den Bau des Chores Tuff verwendet worden, wahrscheinlich das Material des niedergelegten romanischen Kirchenbaues; im übrigen ist es ein reiner Ziegelbau, bei dem nur die Gesimse, Strebpfeilerabdeckungen und Masswerke aus Tuff hergestellt sind.

dass im Frühjahr 1898 der Kirchplatz polizeilich gesperrt werden musste. Unter den Umständen erteilte die Königliche Regierung die Genehmigung zum Abbruch der Kirche mit Ausnahme des Turmes.

Die Arbeiten begannen im Frühjahr 1898 und waren am Ende des Jahres 1901 im wesentlichen abgeschlossen. In den Jahren 1898 und 1899 wurden das Mauerwerk, die Gesimse und Masswerke der Blenden, sowie das Dach des Turmes in Stand gesetzt; im Inneren des Turmes waren grössere Breschen auszumauern, die durch die Herausnahme des alten Glockenstuhles entstanden waren. Im Jahre 1899 kamen ausserdem die Herstellung des sehr defekten Langhausdaches, das Ausflicken am Mauerwerk des Langhauses, Herstellung der wohl schon im 18. Jahrhundert entfernten Masswerke der Langhausfenster, Ergänzung der Gesimse und Strebepfeilerabdeckungen zur Ausführung. Die Bauperiode des Jahres 1900 umfasst die Anbringung einer schlichten Rautenverglasung in den Fenstern, sowie die Instandsetzungsarbeiten im Inneren; hier

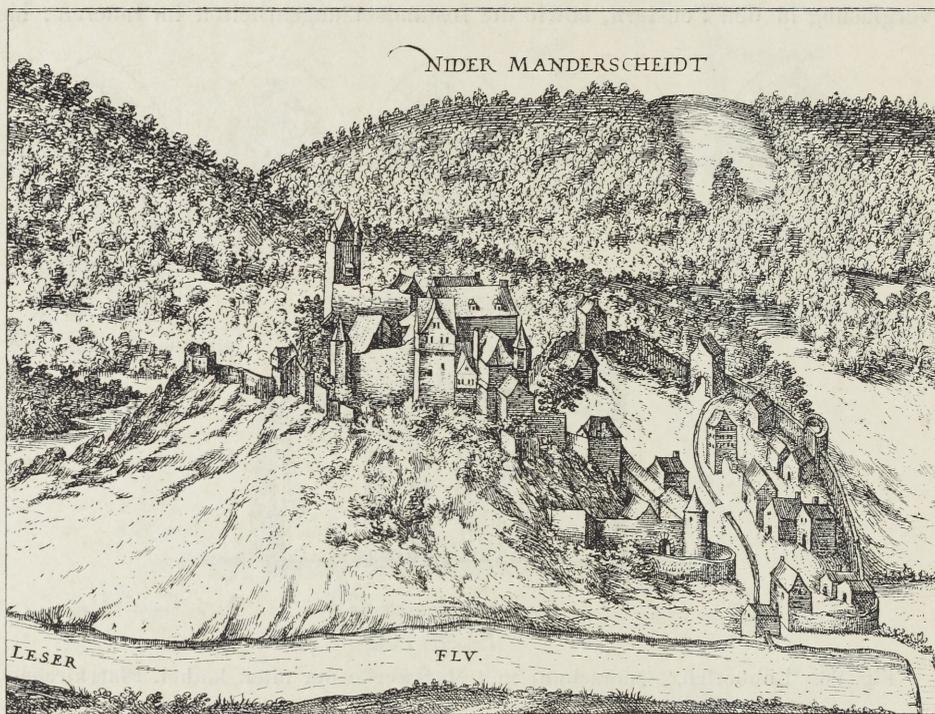
Fig. 27. Burg Niedermanderscheid. Ansicht nach Braun und Hogenberg aus dem Ende des 16. Jahrhunderts.

In dem Tal der Lieser, die in scharfem, vielfach gewundenem Einschnitt das Hochplateau der Eifel durchfließt, erheben sich auf steilen Felskuppen die Oberburg und die Niederburg von Manderscheid; reiche geschichtliche Erinnerungen, fortifikatorische Bedeutung und landschaftliche Schönheit, die hier in seltenem Mass vereinigt sind, machen Manderscheid mit seinen Burgen zu einer Perle der Eifel (Ansicht aus Braun und Hogenberg vom Ende des 16. Jh. Fig. 27. — Grundriss Fig. 28. — Ansicht auf Tafel).

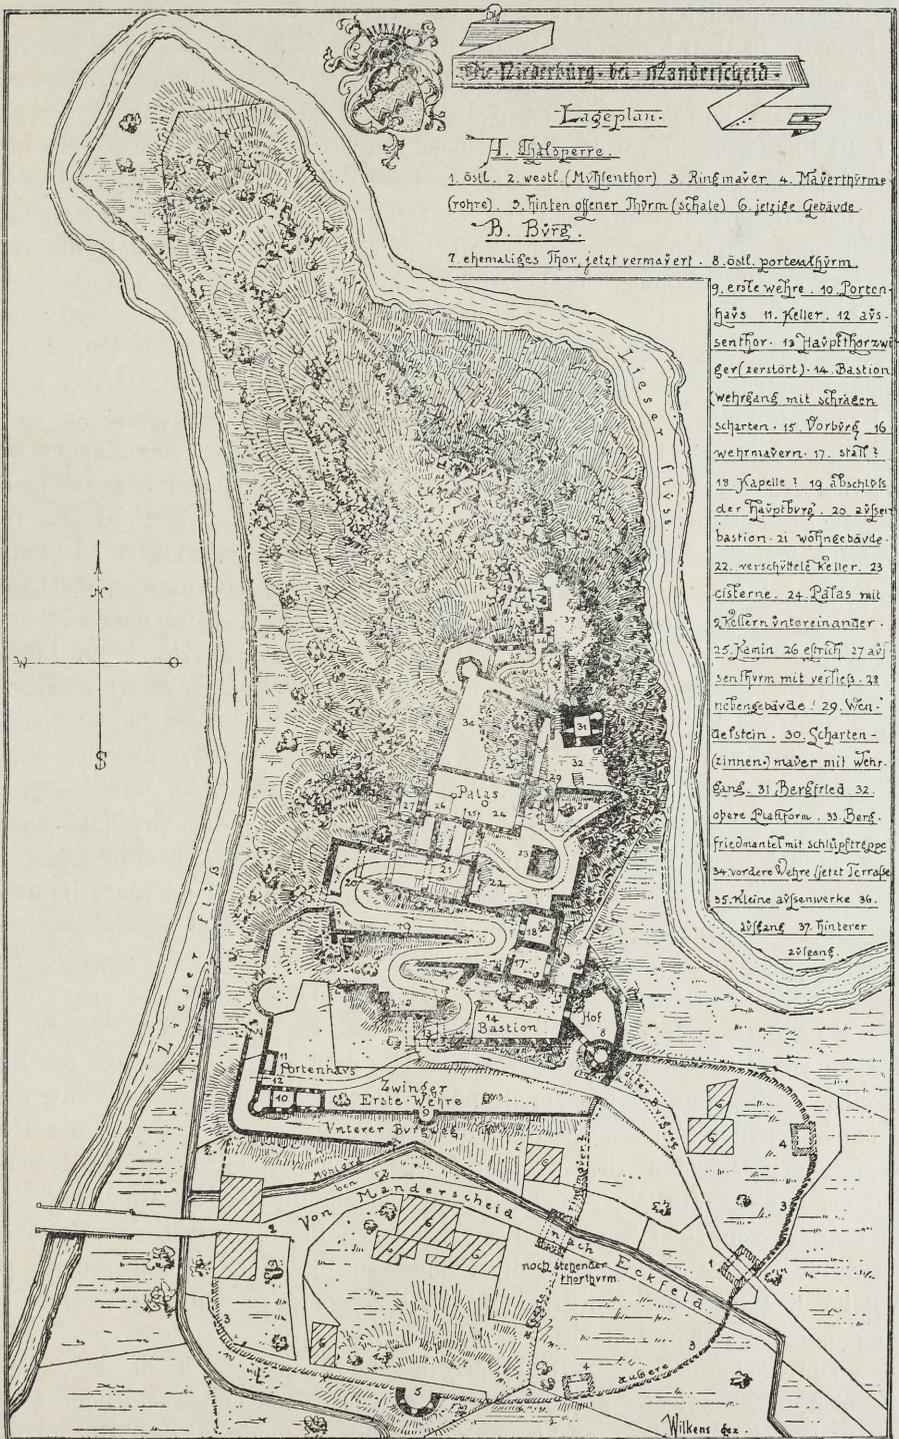
Fig. 28. Burg Niedermanderscheid. Grundriss.

Die Bedeutung der Niederburg beruht hauptsächlich in der äusserst geschickten Ausnutzung des Felskegels in dem scharf einschneidenden Liesertal; das Tal mit seinen zackigen Schieferfelsen inmitten des Hochplateaus bildet auf eine Länge von etwa 30 Kilometer, von Daun bis Wittlich, eine

Glücklicherweise war das Mauerwerk, das aus den in unmittelbarer Nähe gebrochenem Schieferbruchstein mit Trierer Kalk und vulkanischem Sand besteht, durchweg sehr gut erhalten, namentlich am Palas und Bergfrid waren Ausweichungen nicht eingetreten. Den guten Mörtel Eigenschaften mag es auch zu danken sein, dass die schon in den siebziger Jahren beobachtete grosse beulenartige Ausbiegung des oberen Palas-Kellers sich seitdem nicht verändert hat, und deshalb die anfangs geplante Untermauerung unterbleiben konnte. Schlimmer war der Zustand des Bergfrieds; hier war der an der Nordwestecke auf steilem Felsgrat angelegte Mauerklotz ins Wanken gekommen und z. T. abgestürzt; der Pfeiler wurde wieder hergestellt. Im einzelnen sind dann noch die folgenden wesentlichen Arbeiten zur Ausführung gekommen:

Ausser diesen grösseren Mauerarbeiten kam eine ganze Reihe kleinerer Instandsetzungen und Massnahmen zur Sicherheit des Publikums zur Durchführung. Die Anlage einer Holztreppe im Bergfried und damit im Zusammenhang die Sicherung und Abdeckung der oberen Mauerwerkschichten wurde auf das J. 1903 verschoben. Oberförster Biermanns hat dann gleichzeitig mit den Bauarbeiten eine geeignete Bepflanzung der Terrassen zur Belebung des ganzen Burgbildes in Angriff genommen, bei der sorgfältig darauf geachtet wurde, dass später der Aufwuchs den Mauern keinen Schaden thun kann.

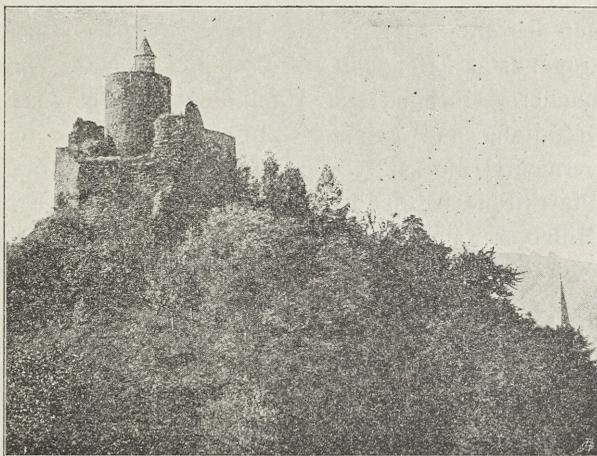
Fig. 31. Saarburg. Ansicht des Hochschlosses nach der Wiederherstellung.

Die obere Abdeckung dieser neu aufgeführten Mauer behielt ihre unregelmässige Silhouette, so dass sie neben dem alten Mantel nicht störend auffällt. Da die oberen Schichten des Mauerwerks an dem Bergfrid selbst durchweg lose waren, wurde diese neu versetzt. Das Mauerwerk wurde gleichzeitig um  $1\frac{1}{2}$  Meter erhöht und hier zur dauernden Sicherung des Innern des Turmes eine Plattform angelegt. Dem lebhaften Wunsch der Stadt,

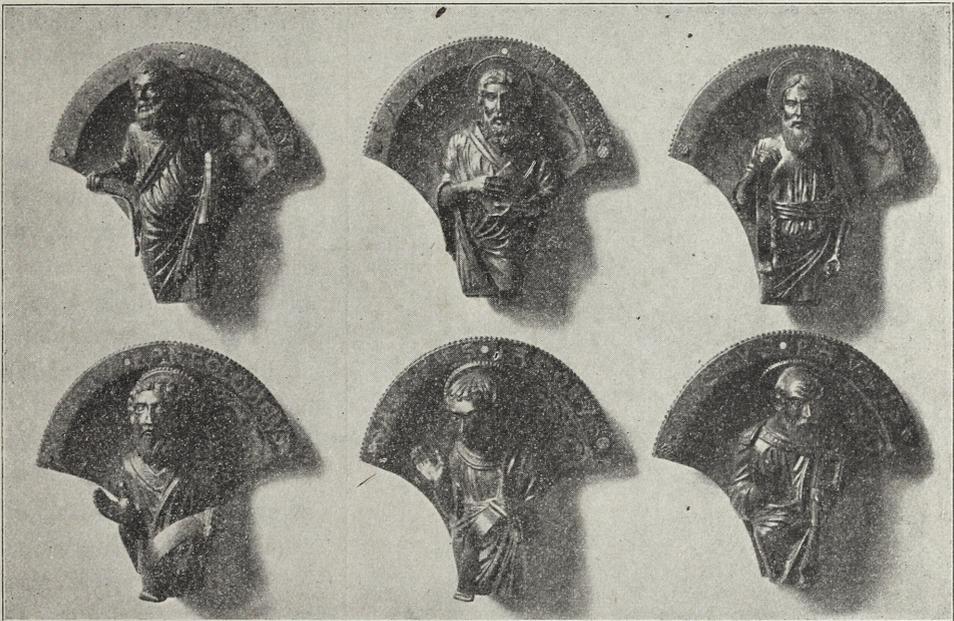
Fig. 35. Siegburg. Zwickelfiguren der Apostel von beiden Langseiten des Annoschreines.

sind; der eine archaische Meister gibt seinen Figuren eine etwas ungeschicktere Haltung mit dicken Köpfen und breiten flachen Glotzaugen, der fortgeschrittene Meister versteht es, schon durch die naturgetreue Auffassung und schärfere Ausbildung der Köpfe den Figuren weitaus mehr Leben zu verleihen (Fig. 35). Dieser Unterschied ist in der übrigen Ausbildung der beiden Schreinsseiten nicht festzustellen.

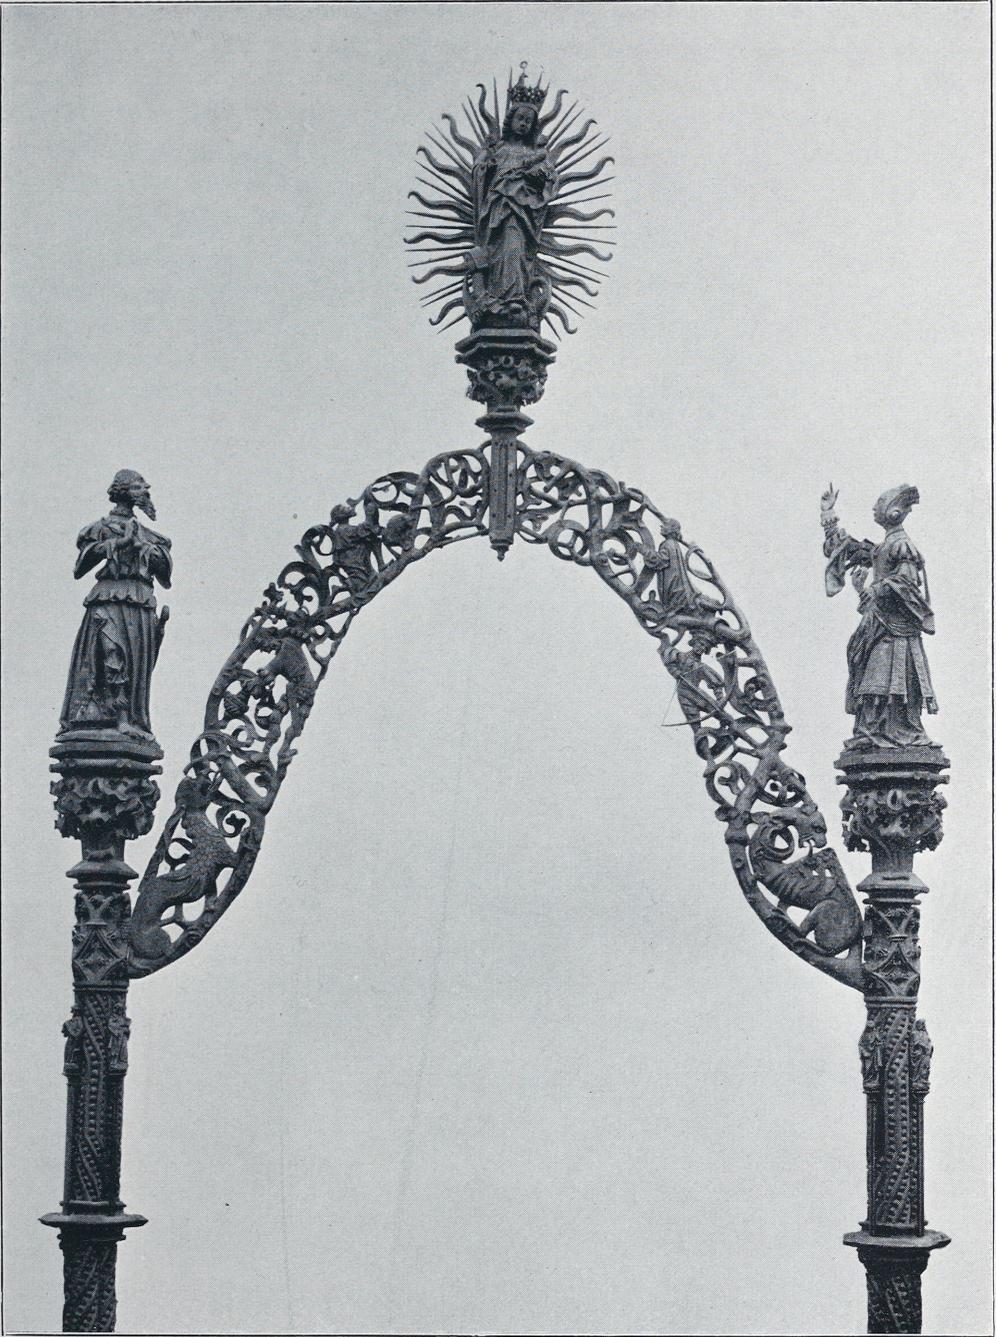
SIERSDORF  
LETTNERBOGEN

des Bogens beauftragt. Der Bogen ist im J. 1901 mit grösster Sorgfalt von dem Ölfarbenanstrich befreit worden, die kleineren fehlenden Teile wurden ergänzt, namentlich aber der ganze Bogen neu verpasst. Diese Arbeit bedurfte bei den starken Durchbrechungen des flachen Bogens einer besonderen Sorgfalt, zumal da er wieder für die freie Aufstellung hergerichtet werden musste; an einzelnen Stellen musste deshalb auch der Bogen mit Eisen hinterlegt werden. Da in der ziemlich schmalen Choröffnung eine Aufstellung vor oder hinter der Kommunionbank zu hinderlich sein würde, so wird der Bogen auf die neue mit Rücksicht auf die Formen des Bogens hergestellte Kommunionbank aufgesetzt und von den Kapitälern aus mittels einer schlichten Eisenverankerung, die als Kerzenbank ausgebildet ist, mit den Seitenwänden des Chores verbunden. Die Herstellungskosten für den Bogen
