KLAUS GREWE

Aquädukt-Marmor

Kalksinter der römischen Eifelwasserleitung als Baustoff des Mittelalters

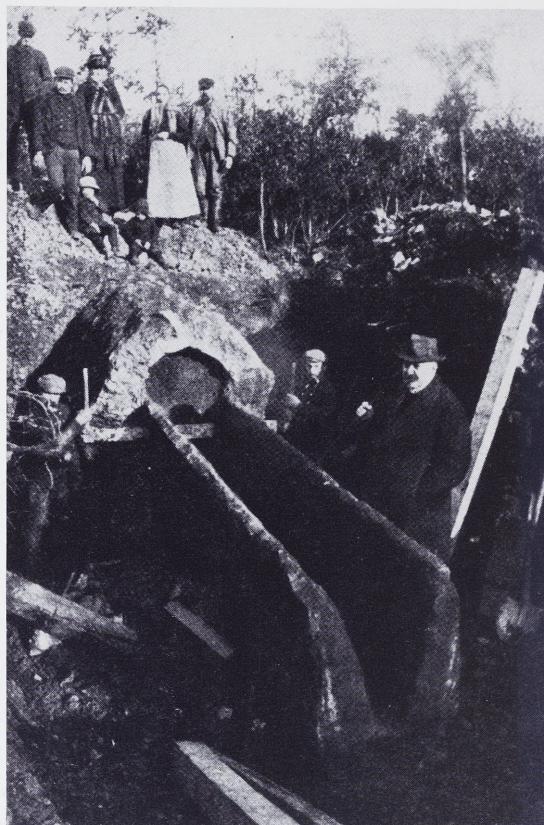
1 Euskirchen-Kreuzweingarten. Sintergewinnung um die Jahrhundertwende.
Zum Abbau wird die Wasserrinne um die Sinterschicht abgebrochen.

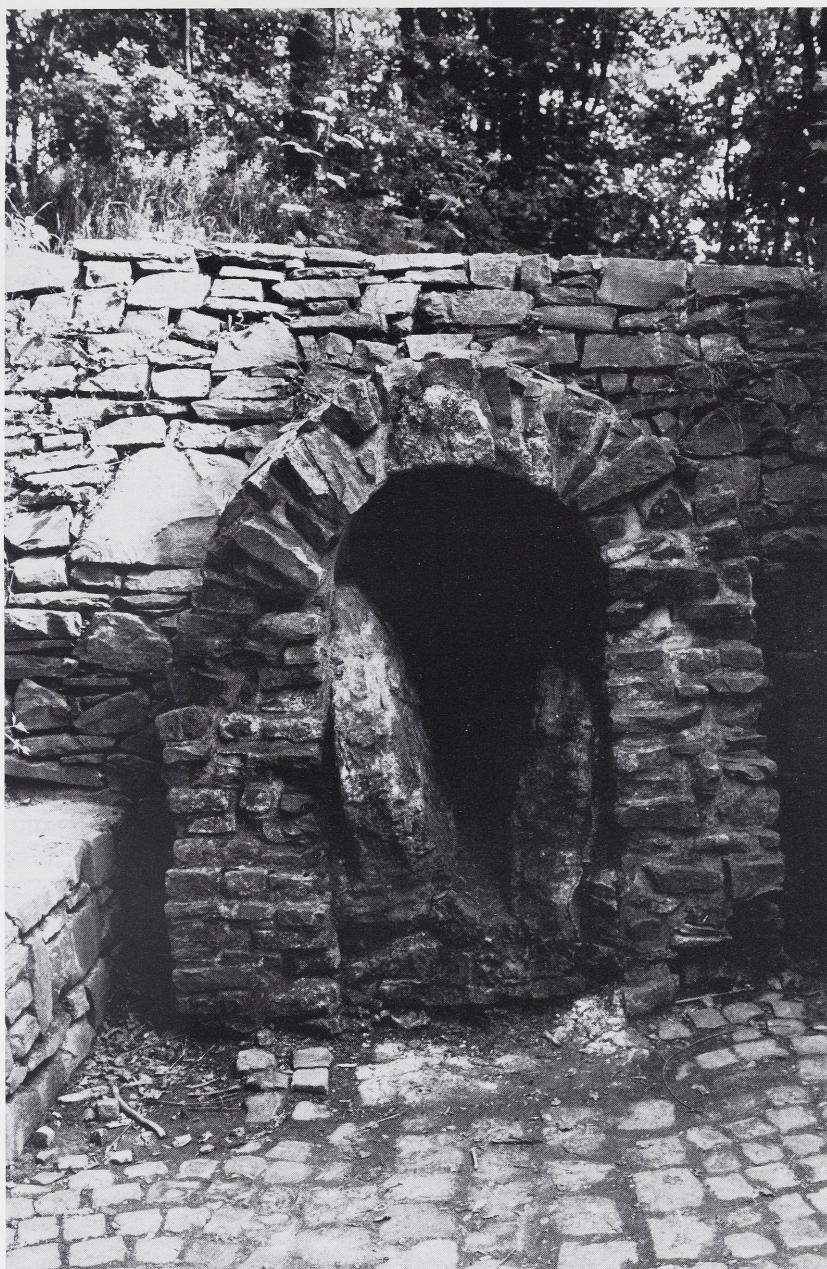
2 Euskirchen-Kreuzweingarten. Kalksinterschichten in der römischen Eifelwasserleitung.

führte der dadurch verursachte höhersteigende Wasserstand in der Leitung dazu, daß an den Wangen stetig neue Mauerbereiche vom Wasser erreicht und benetzt wurden. Eine kontinuierliche Verjüngung der Sinterschichten im oberen Bereich ist hiervon sichtbares Ergebnis.

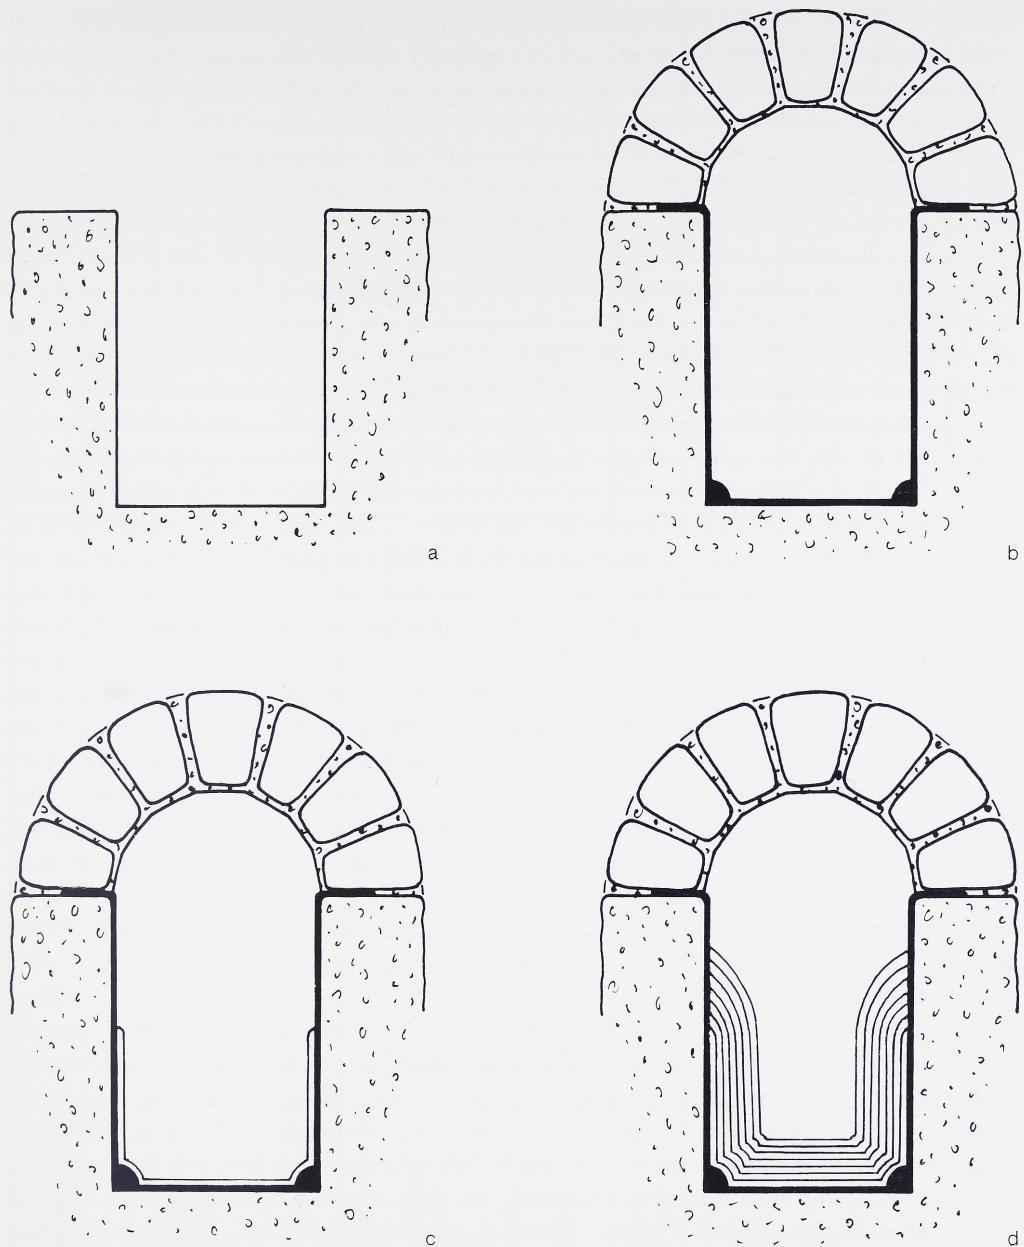
3 Kalksinterentstehung in der römischen Eifelwasserleitung nach Köln. Die Gußbetonrinne (a) wird mit Opus signinum ausgekleidet und mit einem Gewölbe verschlossen (b). – (c) Die ersten Kalksinterablagerungen bedecken die Sohle und die Wangen gleichmäßig. – (d) Mit dem Anwachsen der Sohle werden an den Wangen höhere, unversinterte Flächen erreicht.

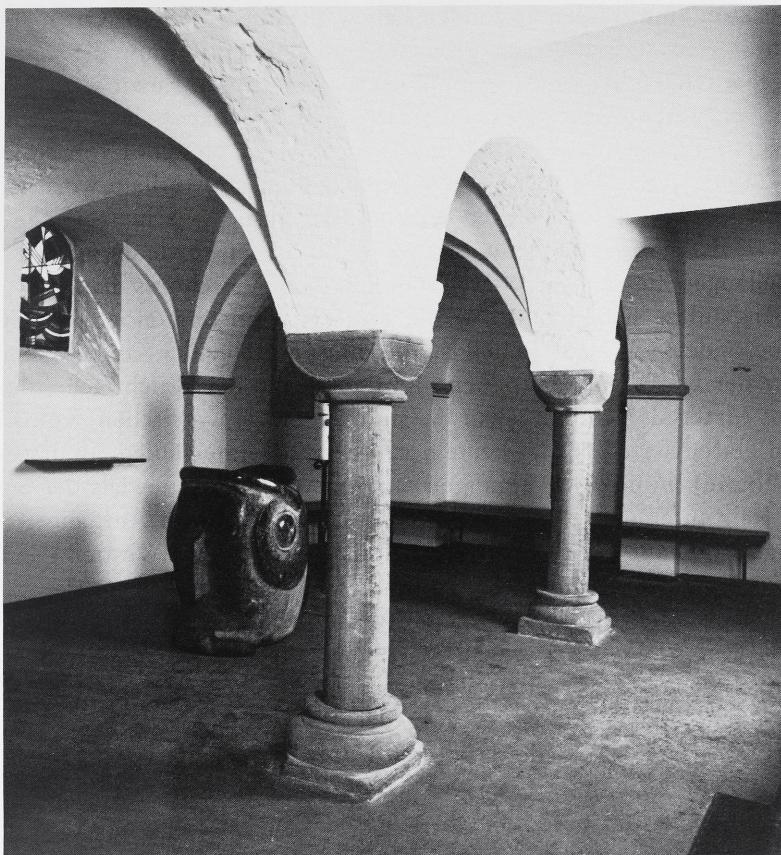
6 Köln-Dünnwald, St. Nikolaus. Kalksintersäulen im Westteil der Kirche.

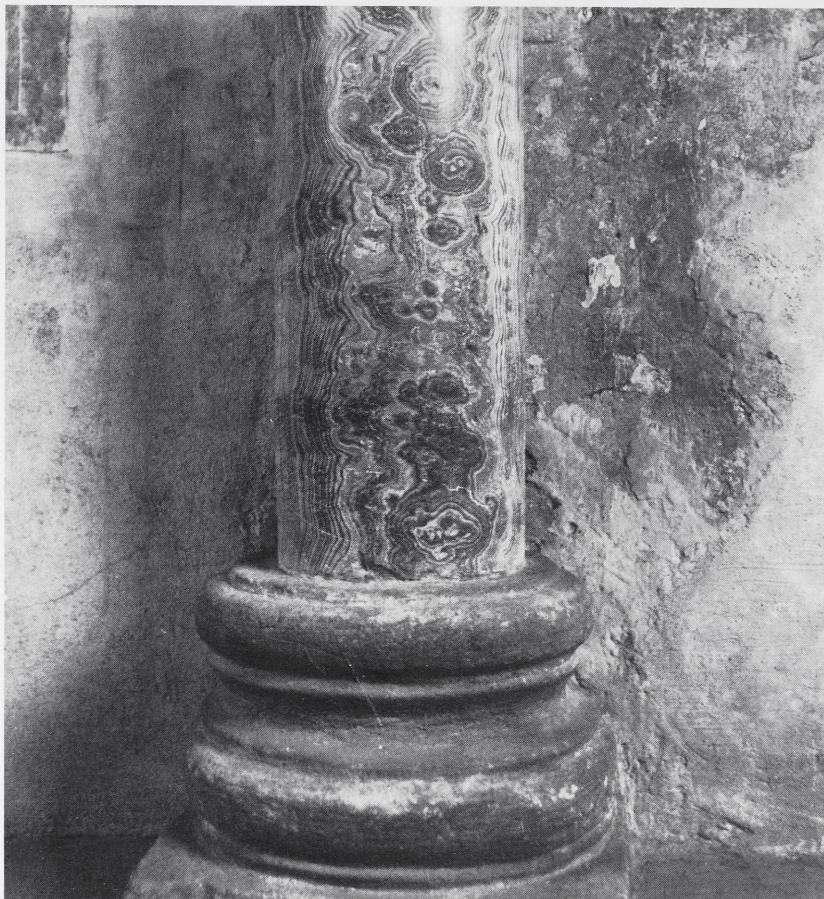
8 Bad Münstereifel, Stiftskirche. Detail einer der Sintersäulen.

sichtbar werden, und in der Stiftskirche ist die Politur der Oberflächen noch bestens erhalten. Bei der im Jahre 1990 abgeschlossenen letzten Renovierung der Stiftskirche wurden die beiden Säulen in der Krypta wiederhergestellt. Für die Ausflickung einer der Säulen (L. 1,20 m, Dm. 27 cm) wurde Sintermaterial aus einer Privatsammlung verwendet³⁸.

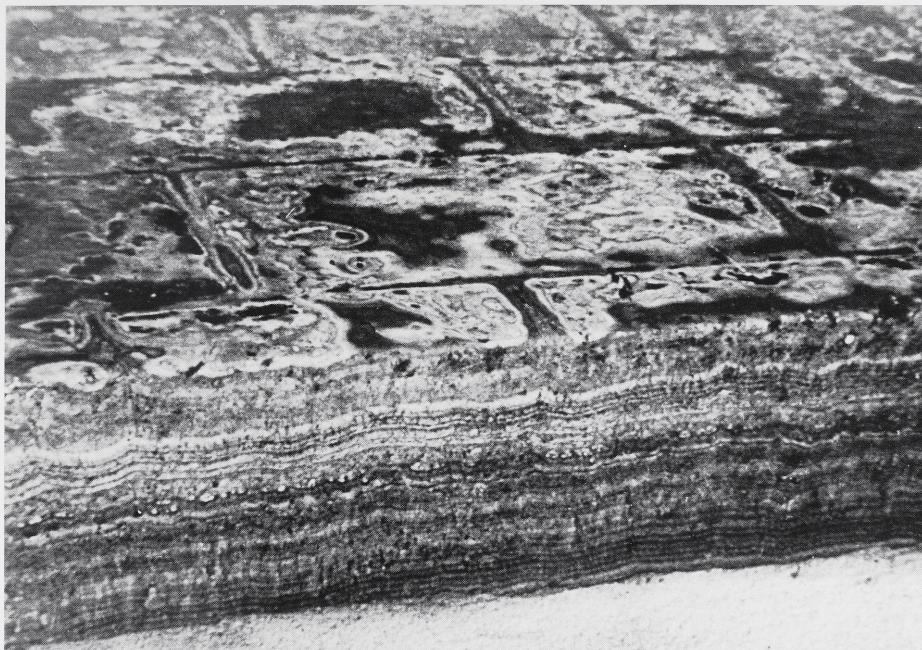
9 Bad Münstereifel, Stiftskirche. Altartisch aus Kalksinter.

Ein Prachtexemplar aus Kalksinter ist die Mensa des Hochaltares. Die Altarplatte, die nach katholischem Kirchenrecht möglichst aus einem einzigen, unbeschädigten Naturstein bestehen soll, ist in diesem Fall aus der Kalkablagerung in der römischen Eifelwasserleitung hergestellt worden. Bei ihren Ausmaßen von $1,18 \times 1,70$ m ist zu fragen, ob dieses Stück überhaupt aus dem normalen Leitungsverlauf gebrochen worden sein kann, oder ob wir es hier mit einem Stück zu tun haben, das einem – uns heute noch unbekannten – Kleinbauwerk entstammt. Jedenfalls muß die Wand, von der man die Sinterplatte abgenommen hat, aus Handquadersteinen gemauert und

unverputzt gewesen sein, denn der Abdruck des Mauerwerks ist auf der jetzigen Oberfläche der Mensa sichtbar (Abb. 9). Danach sind die Abmessungen der Mauersteine mit $13,5 \times 8$ cm bis 18×8 cm zu ermitteln. In den zwei Löchern an der Vorderkante der Mensa könnten Aufhänger angebracht gewesen sein, um an der Platte eine Altarverkleidung aufzuhängen.

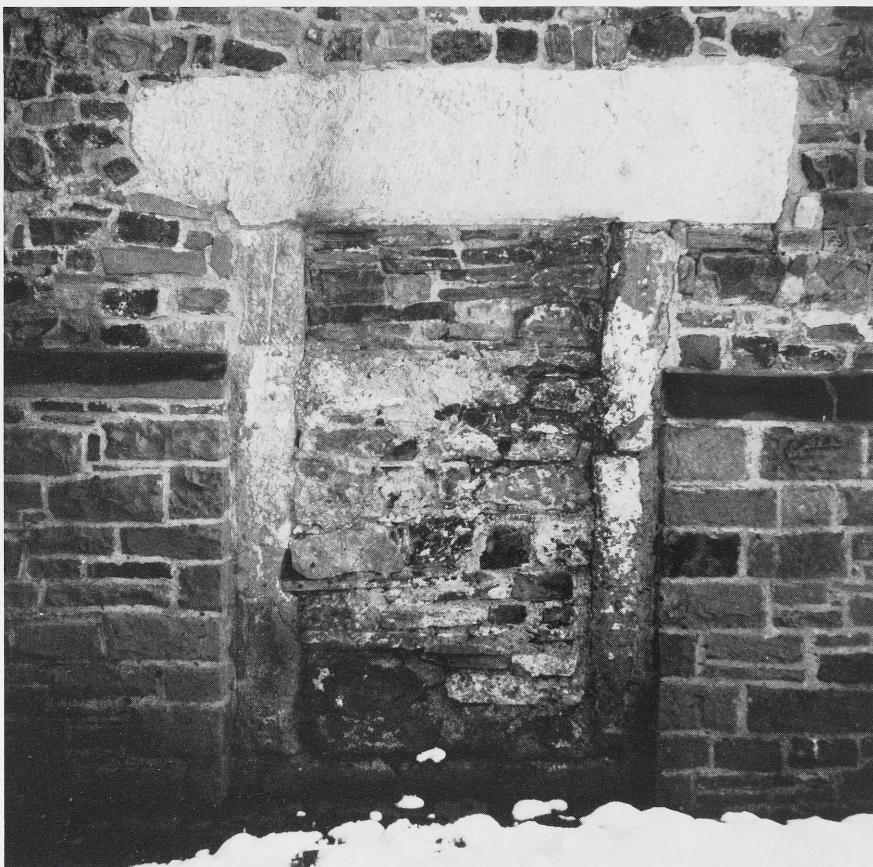
10 Bad Münstereifel, Stiftskirche. Der Türsturz des Durchgangs zum ehemaligen Kreuzgang.

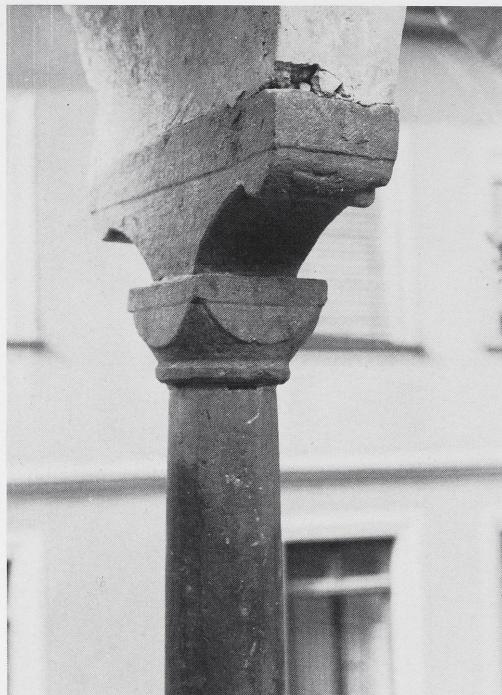
12 Bad Münstereifel, Romanisches Haus.
Säule, Kapitell und Kämpferstein eines Fensters aus Sinter.

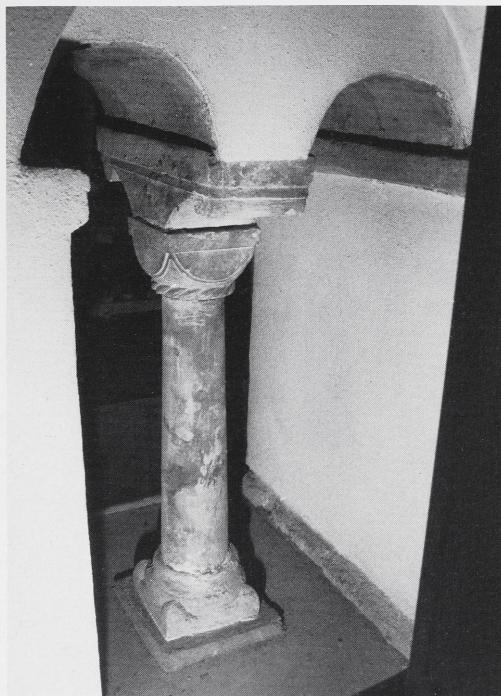
14 Erftstadt-Kierdorf, St. Martin. Fenster in der Ostwand des Turmes mit Kalksintersäule.

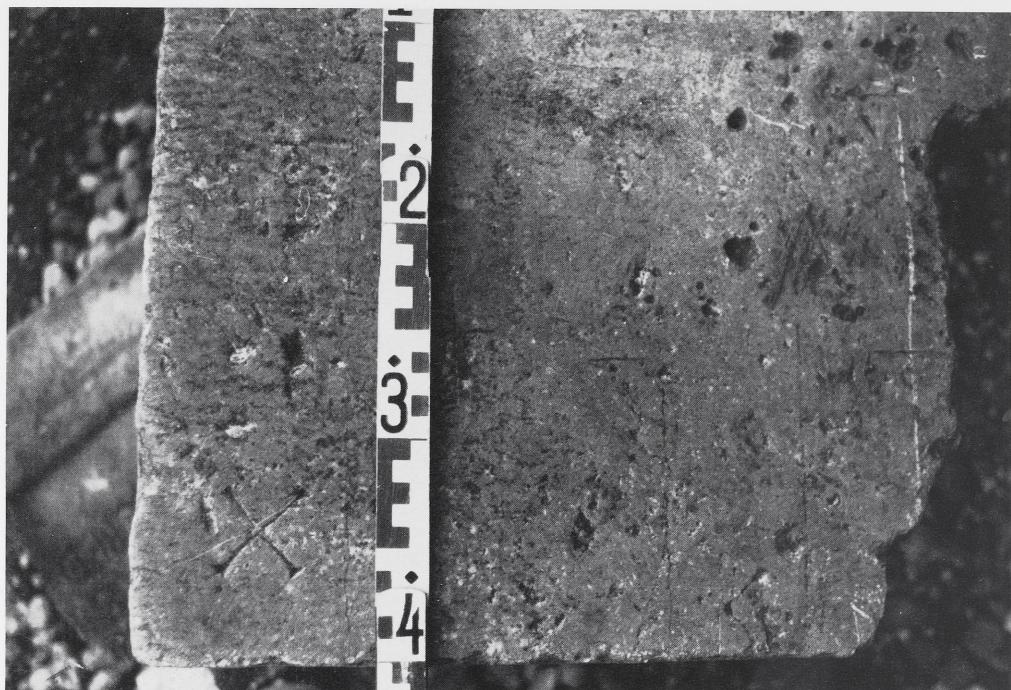
15 Euskirchen-Kuchenheim. Als Türschwelle verwendete romanische Altarplatte mit erhaltenen Weihekreuzen.

Als Neufund muß die in Euskirchen-Kuchenheim 1985 sichergestellte romanische Altarplatte gelten. Die Fundmeldung erfolgte erst nach Fertigstellung des Manuskriptes im Frühjahr 1991 (Nr. 27a). Beim Abbruch eines Fachwerkhauses in der Händelstraße im Jahre 1985 wurde die Schwelle der Eingangstür als Sinterplatte erkannt und geborgen⁴⁶. Die Platte ist durch ihre sekundäre Nutzung zwar ein wenig abgetreten, aber zwei eingravierte romanische Weihekreuze sowie zwei Kreuze einer Nachweihe sind noch deutlich zu erkennen (Abb. 15). In der Oberfläche der Platte ist zudem der negative Abdruck des römischen Mauerwerks deutlich sichtbar; es muß sich also um

die Versinterung einer der beiden Wangen der römischen Wasserleitung handeln. Die Abmessungen der geborgenen Platte betragen $1,22 \times 0,53$ m, bei einer Stärke von 12 cm. Die Lage der Weihekreuze zeigt, daß die Größe der Platte seit der Nutzung als Altarmensa nicht verändert worden ist. Sie ist allerdings an ihrer rückwärtigen Längsseite abgeschrotet worden, um sie bei der Zweitverwendung in die Haustür einzupassen.

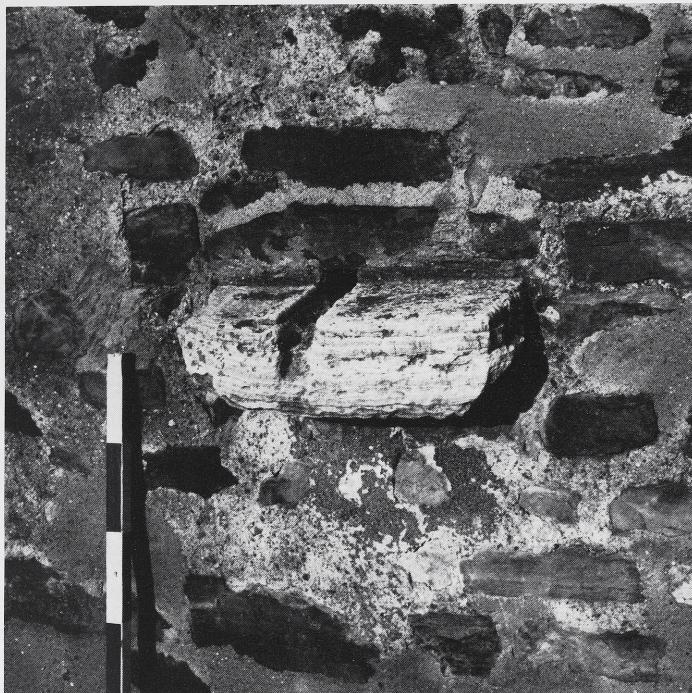
16 Swisttal-Odendorf, St. Peter und Paul. Sakrarium in der Außenwand der Chorapsis.

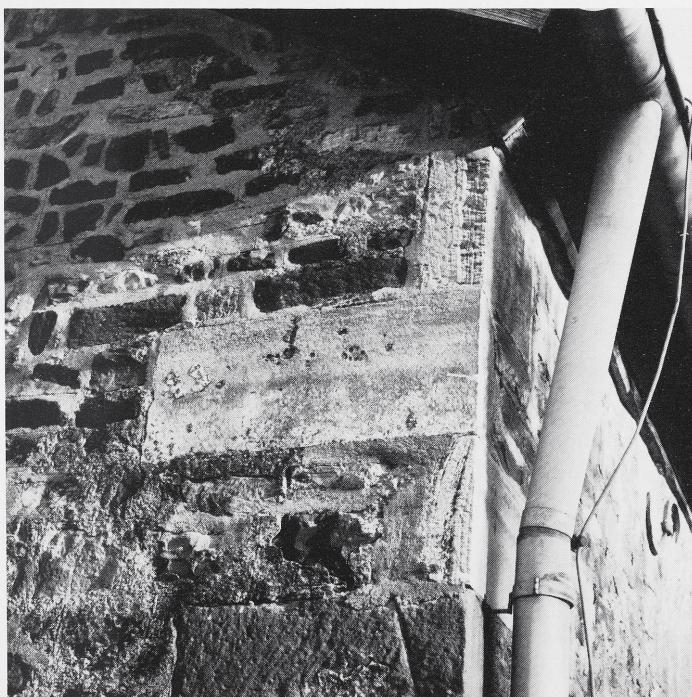
17 Swisttal-Odendorf, St. Peter und Paul. Eckquadersteine der Südwestecke aus Kalksinter.

Grauwackesteine findet sich ein einzelnes in der Südecke verbautes Stück Kalksinter der Eifelwasserleitung. Es ist dort etwa in Augenhöhe verbaut worden⁴⁹. Von den drei Westportalen der Kirche der ehemaligen Prämonstratenserabtei in Kall-Steinfeld (heute Salvatorianer-Kolleg) ist nur das mittlere erhalten geblieben (Nr. 36)⁵⁰. Eine hier ehemals eingebaute Säule ist einer der letzten Renovierungen zum Opfer gefallen. Auch in der Pfarrkirche St. Severin in Mechernich-Kommern (Nr. 60) sind ehemals vorhandene Bauteile aus Kalksinter heute nicht mehr zu finden⁵¹.

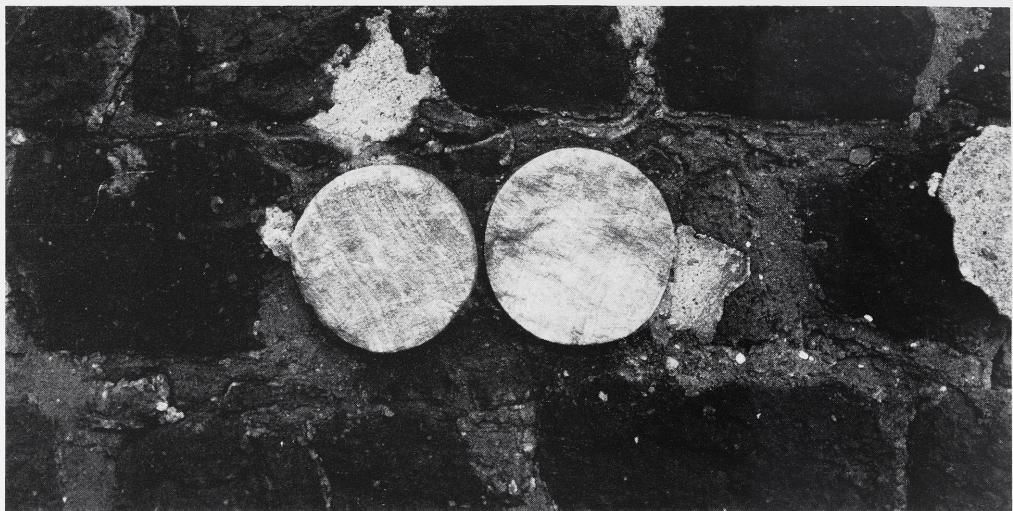
18 Dormagen, St. Michael. Zwei romanische Säulenbruchstücke aus Kalksinter in der Umfassungsmauer des Kirchhofes.

Bei Ausgrabungen (September 1987) vor der St. Michael-Kirche von Dormagen (Nr. 17) fand sich im Aushub das Bruchstück einer Kalksintersäule. Es war 0,13 m lang und hatte einen Durchmesser von 13,5 cm. Bei näherer Begutachtung der älteren Bausubstanz an der Kirche und in ihrem Außenbereich fanden sich in der nördlichen Umfassungsmauer des ehemaligen Friedhofs zwei Säulenfragmente in Binderlage vermauert (Abb. 18). Von diesen Werkstücken war nur der Durchmesser von 11 bzw. 11,5 cm zu ermitteln⁵⁹. In der Abteikirche des Klosters Knechtsteden bei Dormagen (Nr. 18) sind heute noch vier kleine Säulchen aus Kalksinter zu finden, die paarweise rechts und links des Chors verbaut sind. Sie gehörten ehemals zum heute nicht mehr vorhandenen Lettner⁶⁰.

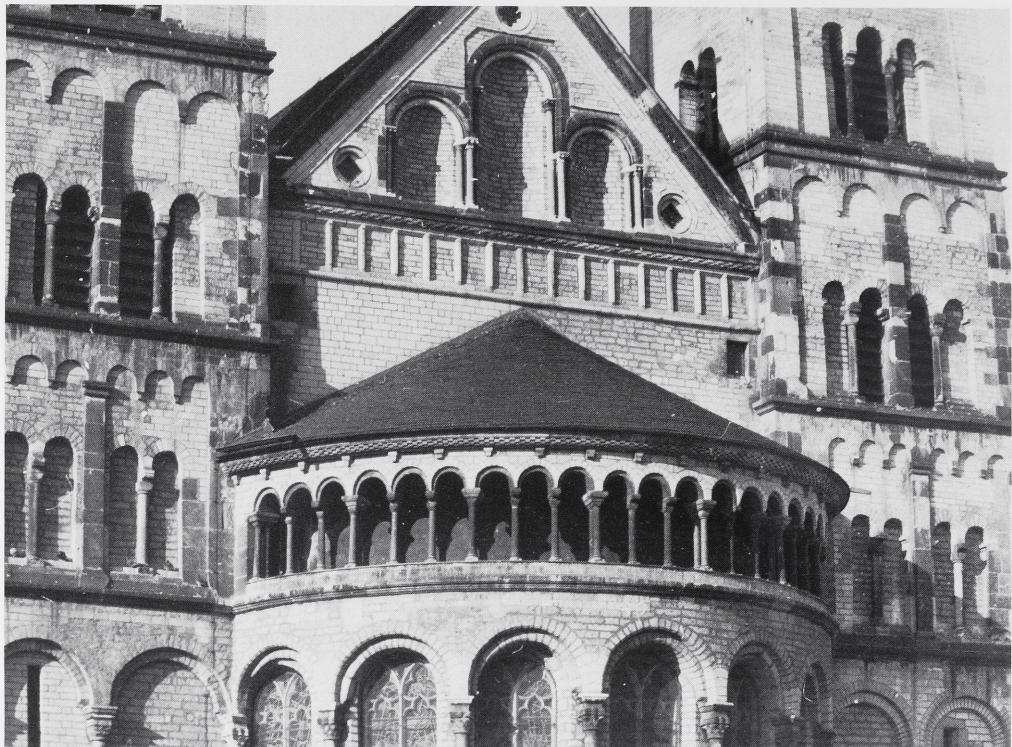
20 Bonn, Münsterkirche. Die Säulen der Zwerggalerie und einige Säulen der Türme aus Kalksinter.

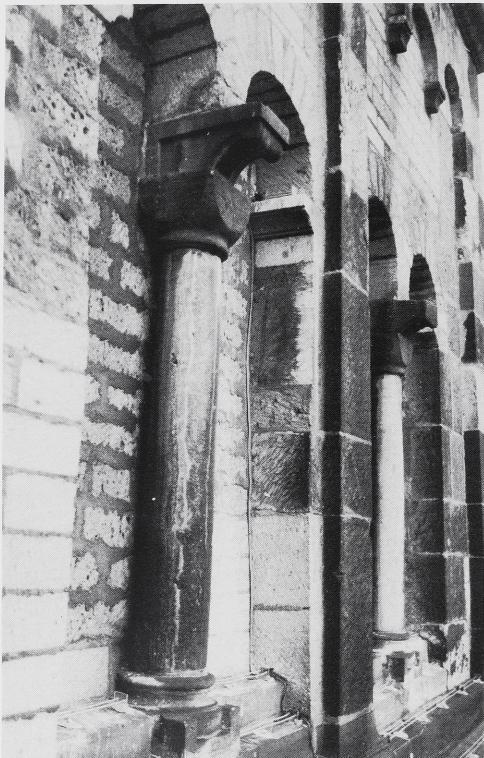
21 Bonn, Münsterkirche. Zwei Säulen im nördlichen Flankierungsturm aus Kalksinter.

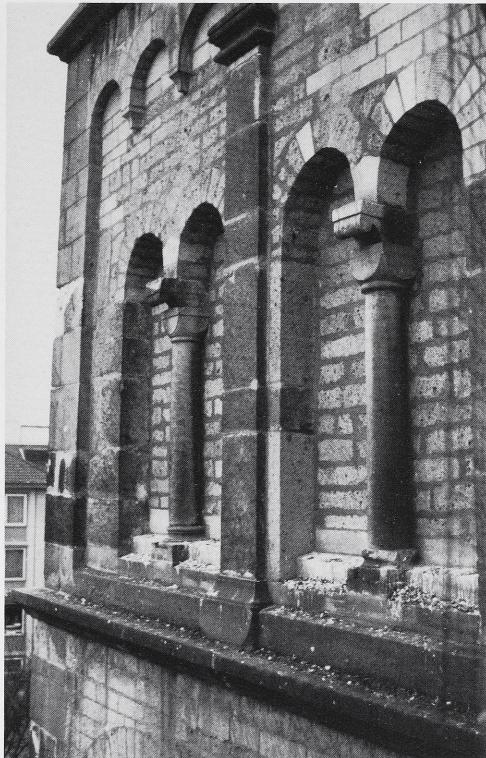
22 Bonn, Münsterkirche. Zwei Säulen im südlichen Flankierungsturm aus Kalksinter.

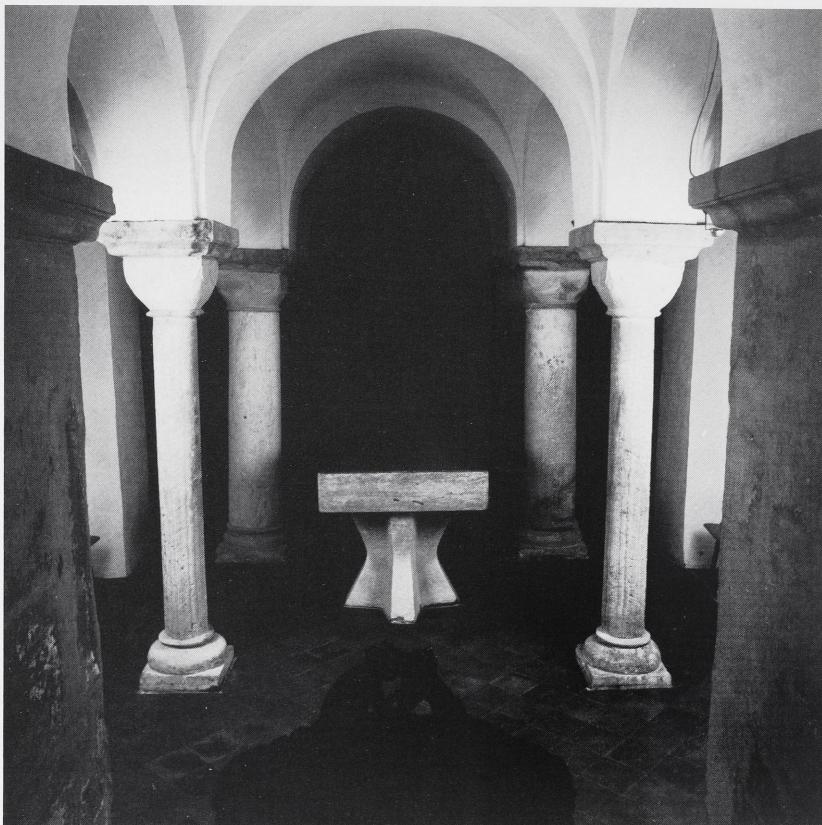
23 Königswinter-Oberpleis, St. Pankratius. Zwei Säulen aus Kalksinter in der Krypta.

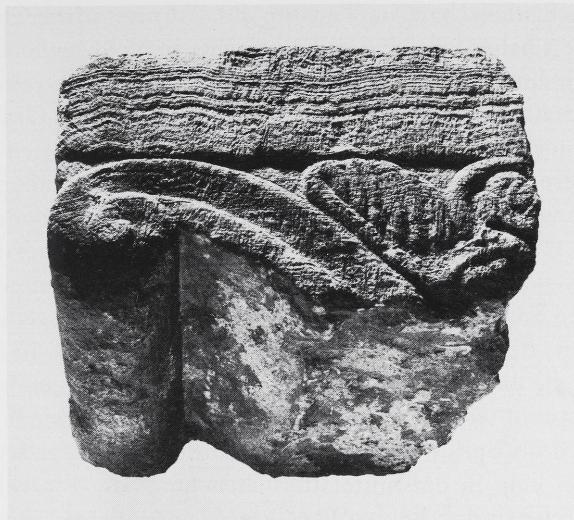
24 Siegburg, Abteimuseum.
Sattelkämpfer mit seitlichen Voluten aus Kalksinter.

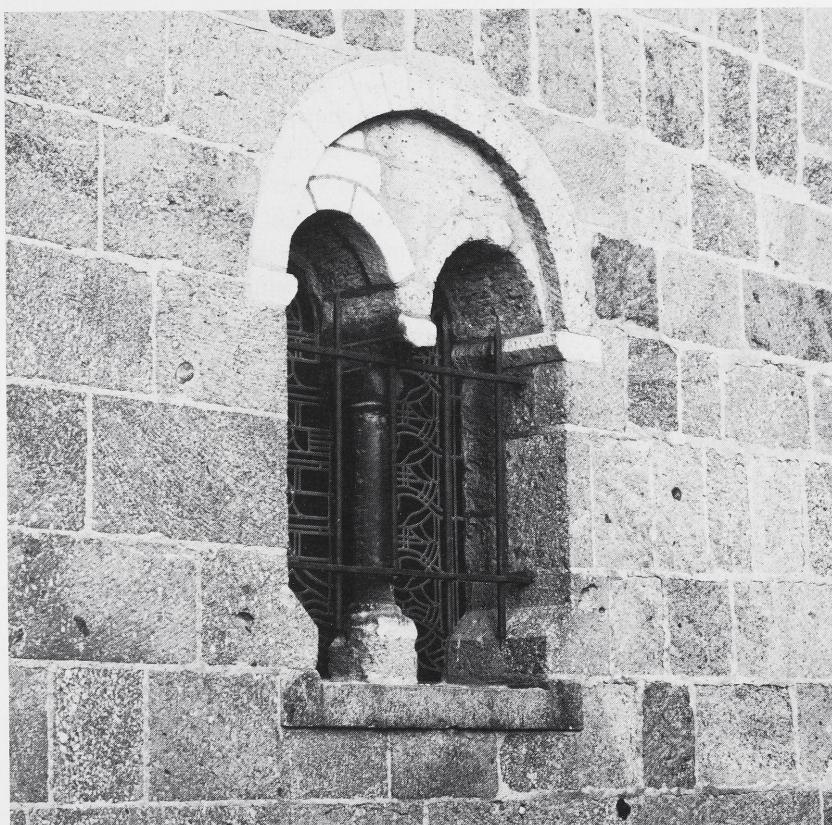
25 Siegburg, St. Servatius. Fenster der nördlichen Seitenhalle mit Basis, Säulenschaft, Kapitell und Sattelkämpfer aus Kalksinter (übertüncht).

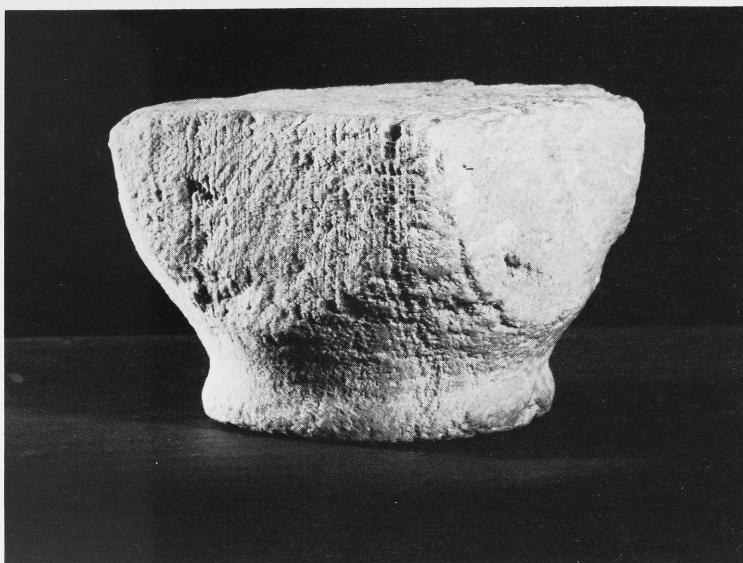
26 Essen, Ruhrlandmuseum. Würfelkapitell aus Kalksinter aus dem romanischen Haus in Essen.

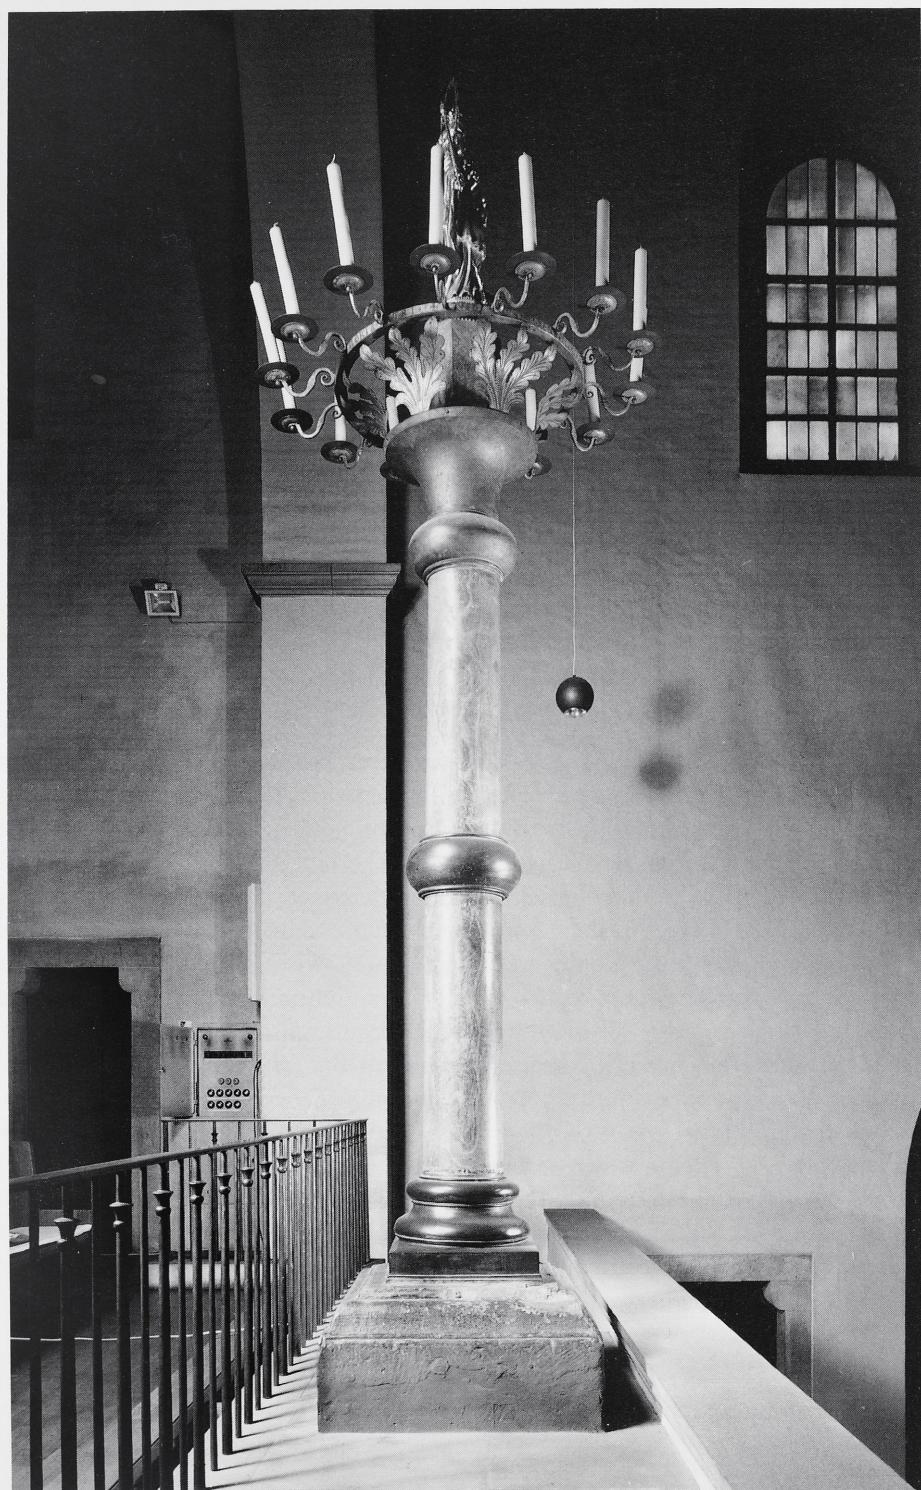
27 Hildesheim, Dom. Mariensäule mit Schaft aus Kalksinter.

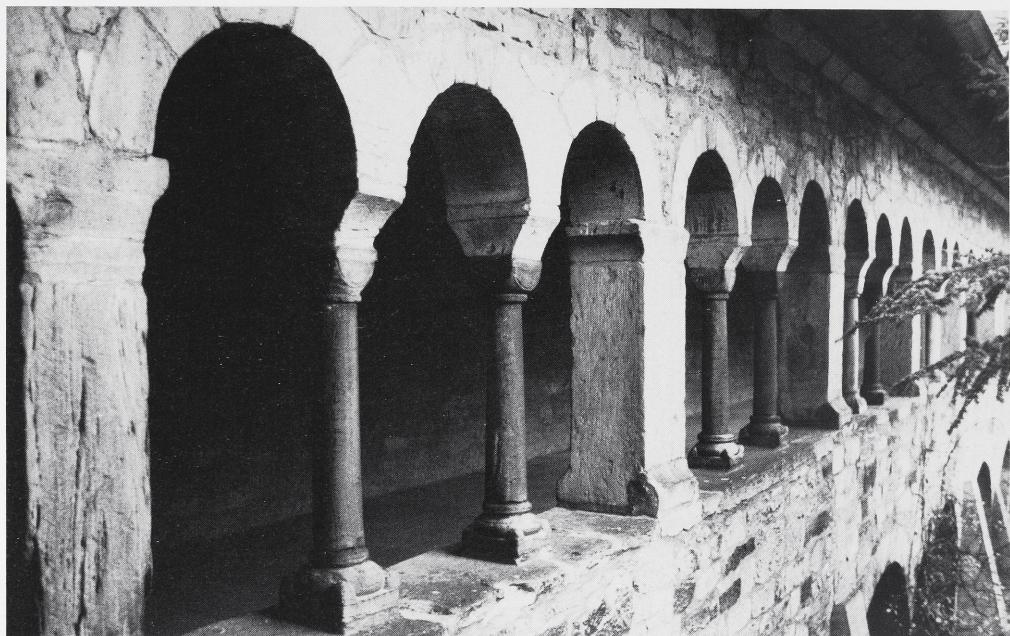
28 Hildesheim, oberer Kreuzgang. Arkade mit Säulen aus Kalksinter.

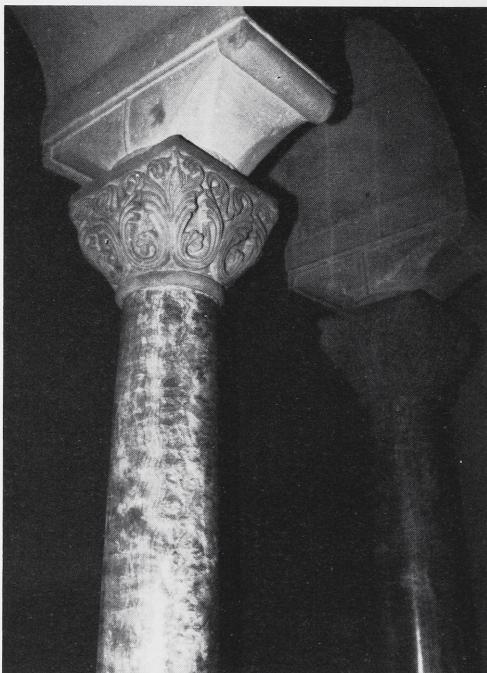
29 Eisenach, Wartburg. Westwand der Festsaalarkade aus Kalksinter.

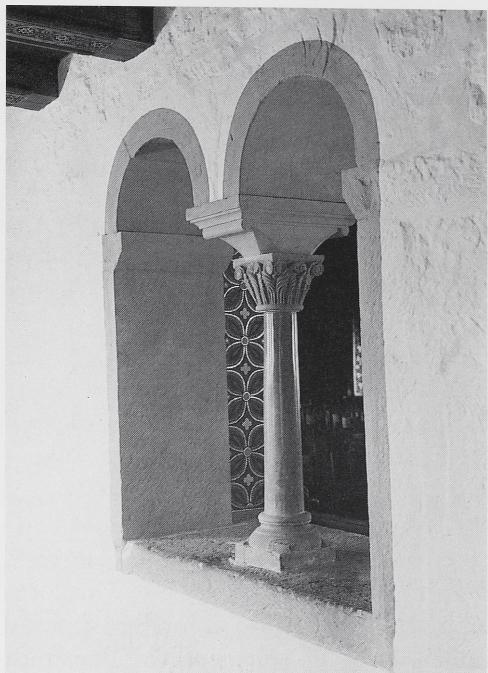
30 Eisenach, Wartburg. Fenster der inneren Westwand der Festsaalarkade mit Kalksintersäule.

Januar 1990 brachte Gewißheit, daß an einigen Stellen auf der Wartburg noch vorzüglich erhaltene Sintersäulen zu sehen sind. Besonders die Säulen in der inneren Westwand der Festsaalarkade im 2. Obergeschoß und die in der nördlichen Giebelwand dieses Raumes sind beeindruckend (Abb. 29–30). Auch die Doppelsäulen unter dem Schlangenbändiger-Kapitell in der Südwand der Kapelle (Palas, 1. Obergeschoß) bestehen aus Kalksinter.

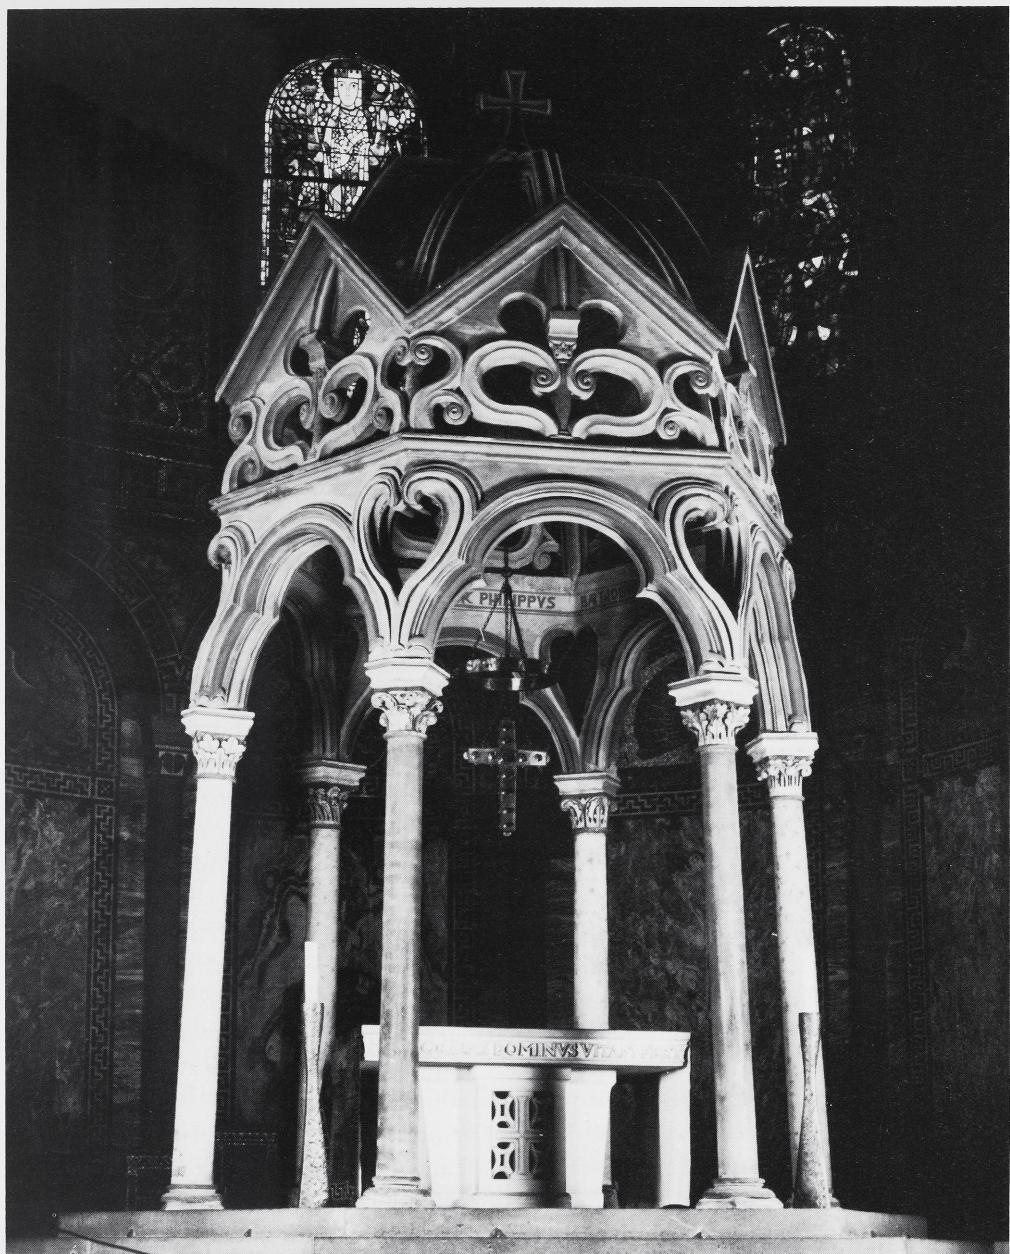
31 Maria Laach, Abteikirche, Baldachin. Die beiden vorderen Säulen aus Kalksinter.

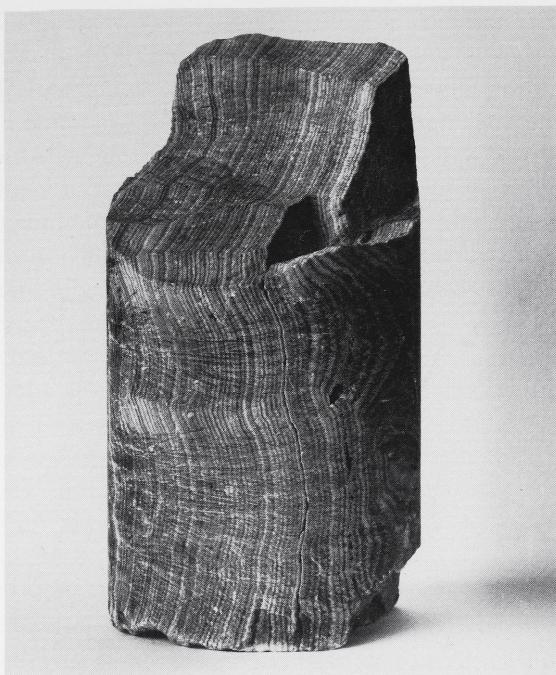
32 Koblenz, Mittelrhein-Museum.
Bruchstück eines Säulenschaftes aus Kalksinter.

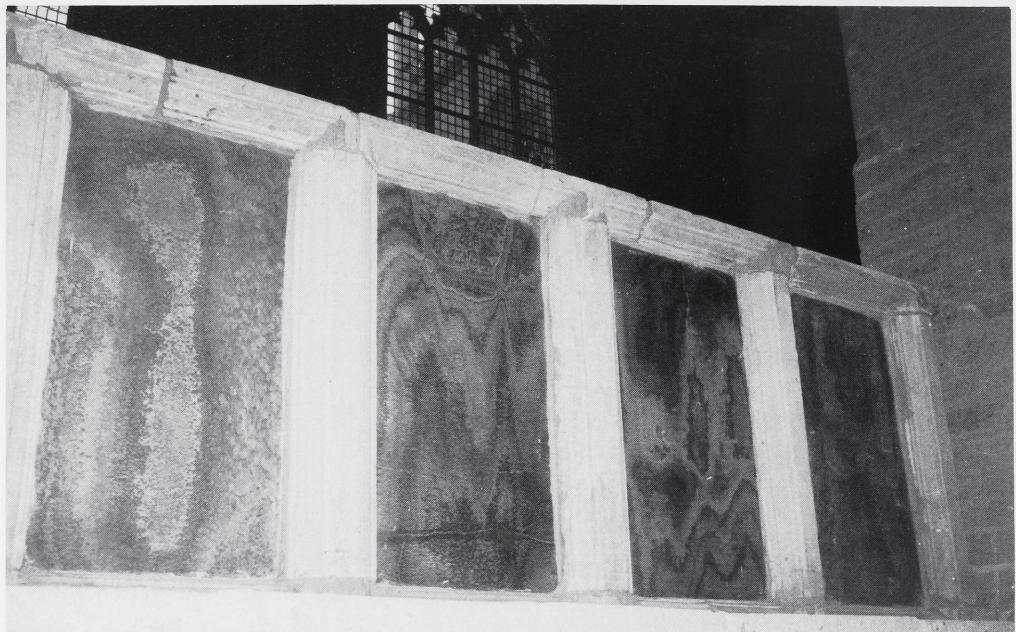
34 Deventer, St. Lebuinus. Kalksinterplatten oberhalb der seitlichen Abschlußmauern des Mittelchores; Südseite von innen gesehen.

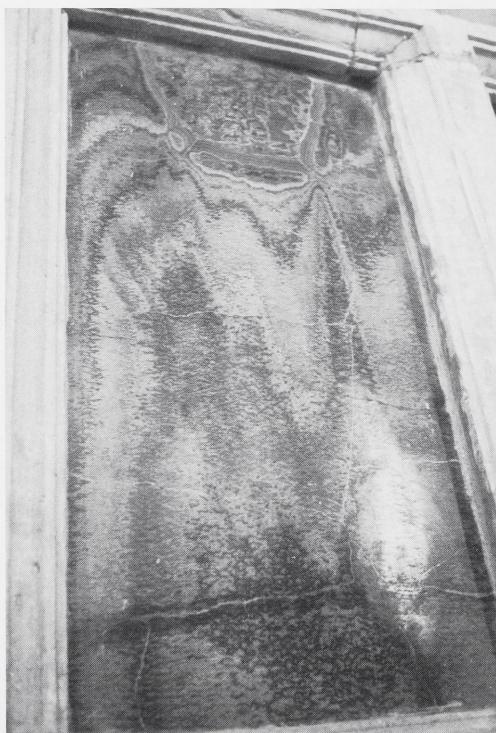
35 Deventer, St. Lebuinus. Kalksinterplatte oberhalb der südlichen Abschlußmauer des Mittelchores von innen gesehen.

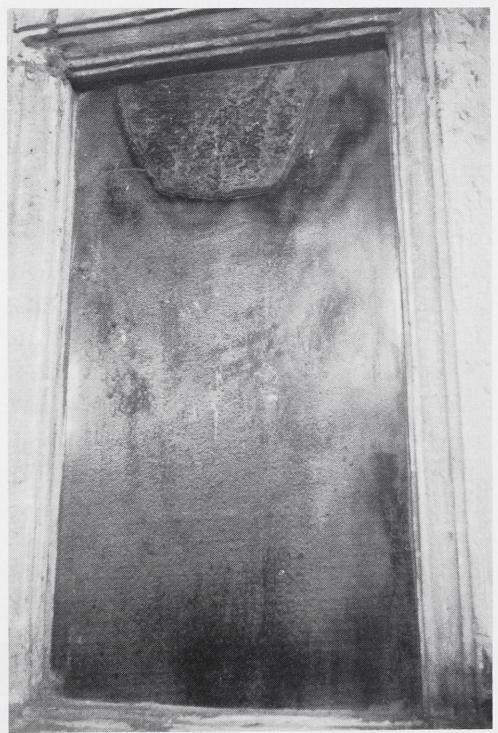
36 Deventer, St. Lebuinus. Kalksinterplatte oberhalb der nördlichen Abschlußmauer des Mittelchores von innen gesehen.

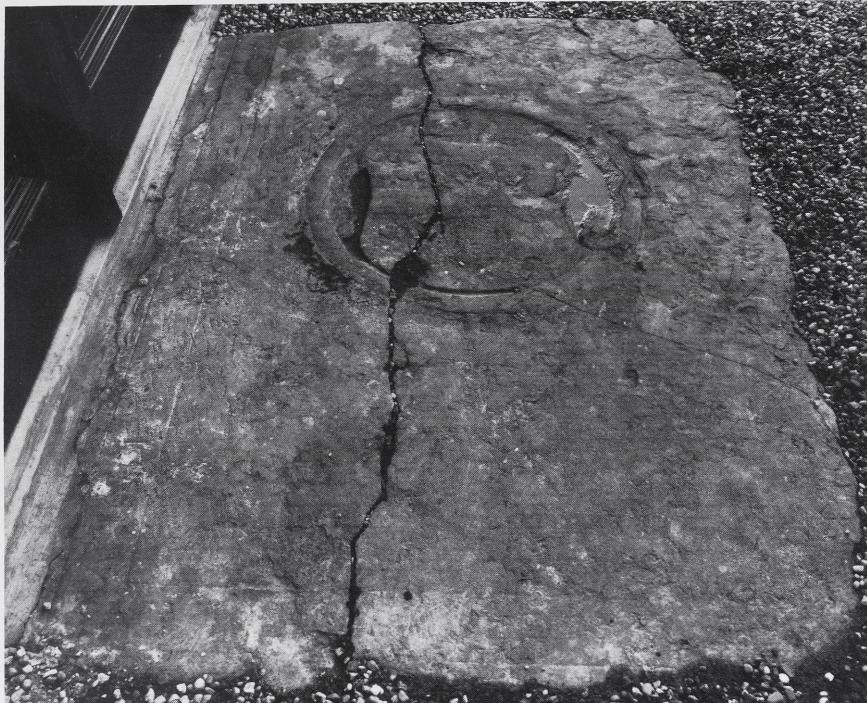
37 Hoogblokland, Kirche. Grabplatte aus Kalksinter, als Stufe einer Außentreppe wiederverwendet.

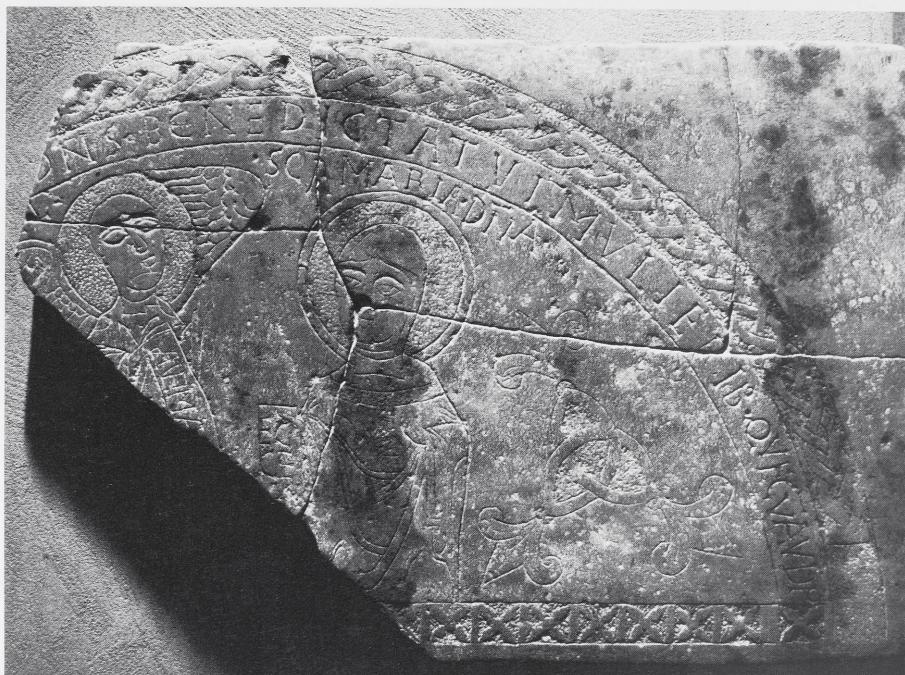
38 Rheden, Kirche. Tympanon (vermutlich 11. Jahrh.) aus Kalksinter.

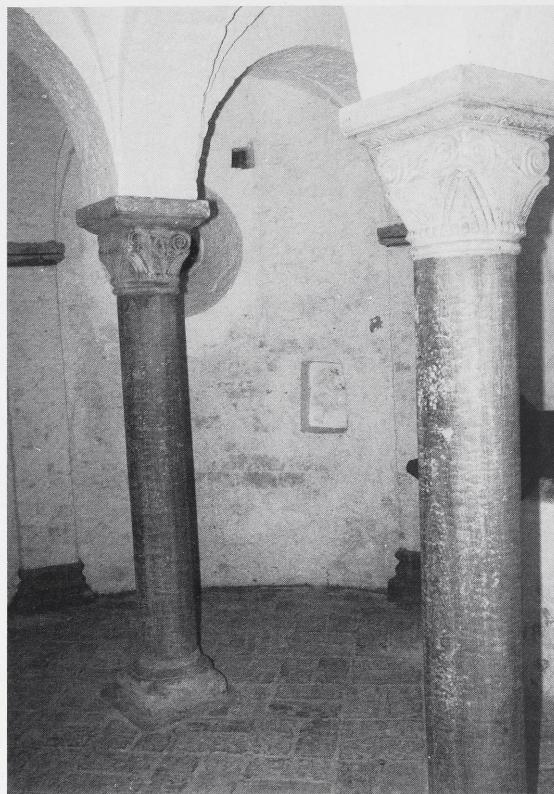
39 Rinsumageest, Kirche.
Zwei Säulen der Krypta mit Kämpferplatten aus Kalksinter.

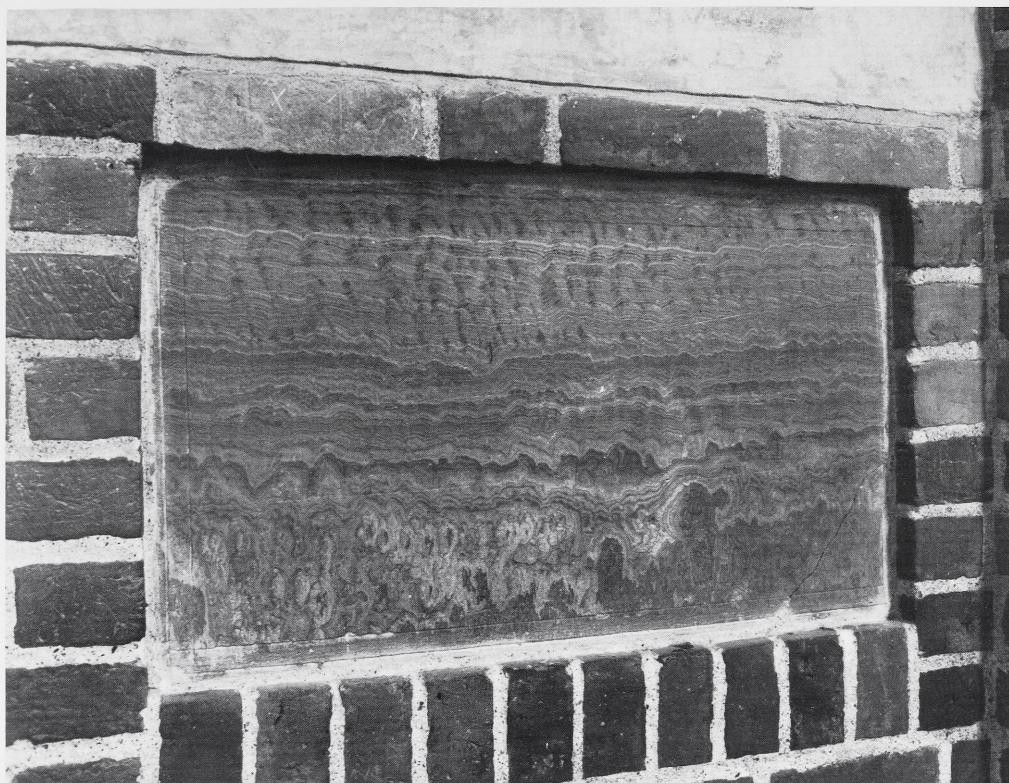
40 Roskilde, Dom. Platte aus Kalksinter vor dem Grab Bischof Wilhelms.

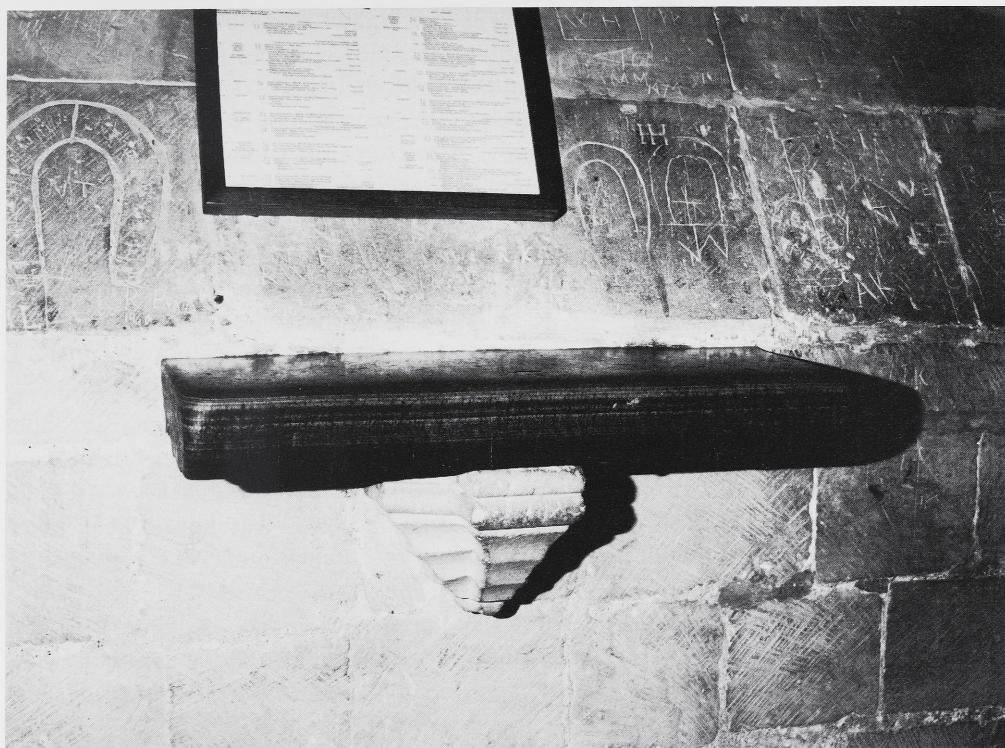
42 Canterbury, Kathedrale. Kredenztisch aus Kalksinter in nördlichen Umgang des Hochchores.
