HANS-HELMUT WEGNER

Archäologische Befunde von der Burgruine Wachtendonk

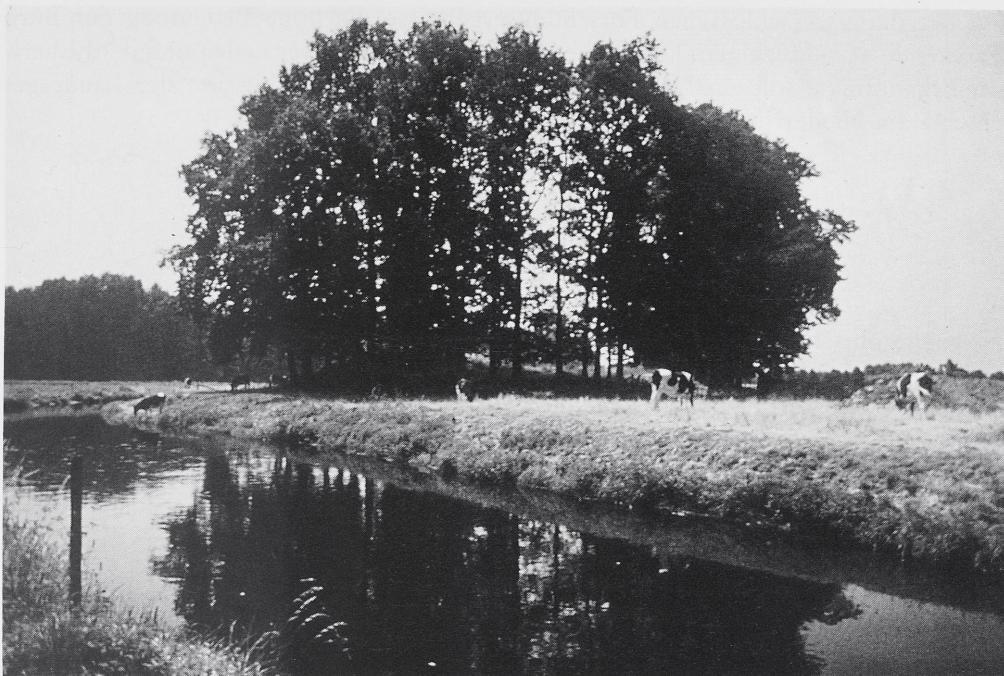
1 Burg Wachtendonk. Der Burghügel am Niersufer von Nordost.

tung gewann jedoch die Burg und die Stadt Wachtendonk, als das Herzogtum Kleve im Vertrag von Venlo 1543 das gesamte Gelderland an Burgund abtreten mußte³. Zwischen 1578 und 1603 folgten unruhige Jahre mit mehrfachen wechselseitigen Eroberungen. Schwere Kämpfe ereigneten sich insbesondere 1603–1605 um die Burg, die mit der Schleifung der Anlage endeten. Die Reste dieser ehemals so bedeutenden Festung liegen südlich des Ortes Wachtendonk (Kr. Kleve) in dem weiten Wiesengelände am Ufer der Niers (Abb. 1), die einst die Burg in mehreren Flußarmen umspülte⁴.

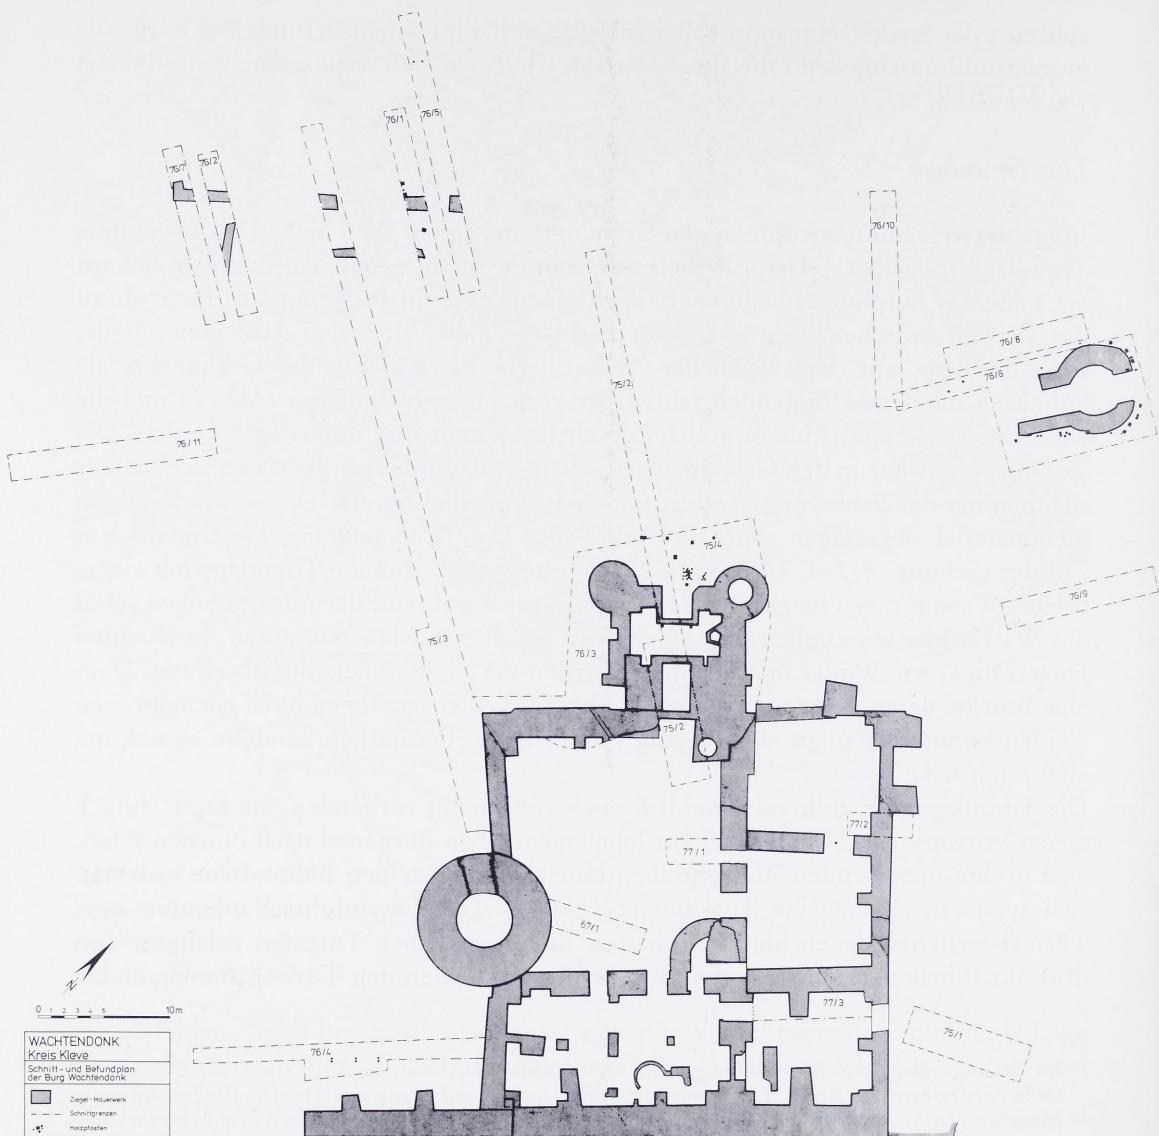
4 Burg Wachtendonk. Das Gelände der Burg mit den Eintragungen der Grabungsschnitte.
Maßstab 1:500.

Das Wall- und Grabensystem zog sich in Aufbau und Erhaltung wie schon beschrieben weiter nach Norden und endete nach ca. 30 m in einer Bastion (Schnitt 76/6 u. 8) (Abb. 4). Dieses Verteidigungswerk wurde im Verlauf der Ausgrabungen vollständig in seinen Grundmauern freigelegt (Abb. 16). Dabei ergaben sich wichtige Befunde: Unmittelbar unter dem Humus stieß man auf massives Mauerwerk aus Sandstein. Es handelte sich um eine Fundamentierung von nahezu rundem Grundriß mit einem äußeren Durchmesser von 7,0 m. Im Innern blieb ein Raum von ca. 3,70 m Durchmesser frei. Die Dicke der Mauer betrug etwa 1,60 m. Nach Westen war der Grundriß offen und verlängerte sich zangenartig nach Südwesten. Feindseitig hatte er nur eine kleine Öffnung. Die unteren Lagen dieser Bastion waren noch gut erhalten und stuften sich, wie es in dieser Bautechnik üblich war, je um einen halben Stein nach oben zurück. Etwa nach drei Lagen wird wohl das Mauerwerk senkrecht errichtet worden sein. Die Bastion war massiv aus Liedberger Sandstein errichtet. Während nach außen hin eine klare Abstimmung der Fugen zu beobachten war und offensichtlich eine sorgfältige Bearbeitung der Steine vor dem Versetzen und Vermauern stattgefunden hatte, wurde die Innenfüllung sehr unregelmäßig angeordnet. Doch fanden

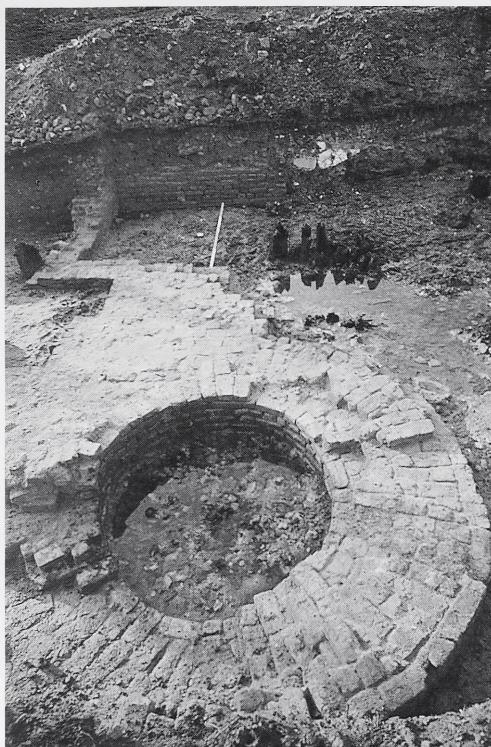
5 Burg Wachtendonk. Östlicher Torturm.

Türme schienen in ihren Grundrissen und Abmessungen ähnlich und hatten einen Durchmesser von 4 m bzw. 4,20 m. Doch war ihr Aufbau verschieden: Der östliche Torturm war hohl, die Umfassungsmauer hatte eine Dicke von 1,15 m (Abb. 5). In den unteren feuchten Schichten hatten sich zahlreiche Holzreste von Brettern und Balken erhalten, die zum Teil angekohlt oder vermodert waren. Sie deuten darauf

hin, daß sich in diesem Turm eine Stiege befunden hatte. Über diese erreichte man den Wehrgang oberhalb der Torkammer. In den untersten Lagen des Turmes unterhalb der erwähnten Bretterlage wurden einige Siegburger Kannen aufgefunden (Abb. 7), die mit der Mündung nach unten in den feuchten Untergrund gestellt waren. Vermutlich sollten sie eine Art Trockenlegung des aufsteigenden Grundwassers bewirken. Nähere Untersuchungen waren an dieser Stelle nicht möglich, da das Grundwasser bis an die Fundamente aufstieg.

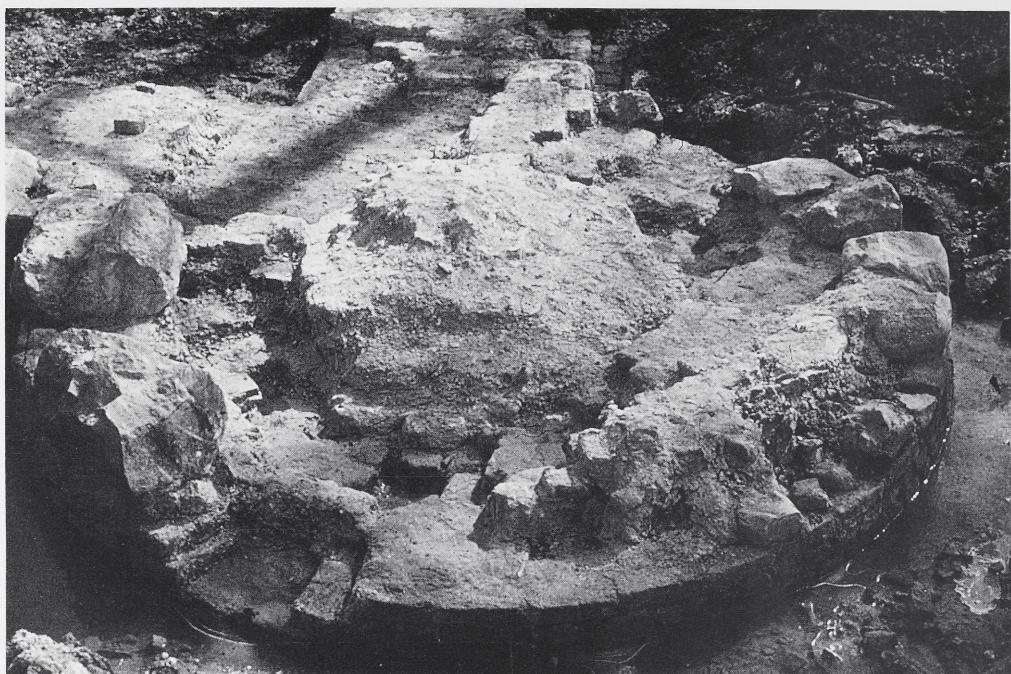
6 Burg Wachtendonk. Westlicher Torturm.

Der westliche Turm war in seinen Fundamenten massiv mit Mörtel- und Bruchsteinmauerwerk ausgefüllt (Abb. 6). Zusätzlich hatte man in die Außenschalung der Ziegelmauer aus Feldbrand mächtige Findlingsbrocken aus Granit vermauert. Die Turmfundamente reichten noch wesentlich tiefer und verbreiterten sich stufenförmig erheblich nach außen. Wegen des unmittelbar aufquellenden Grundwassers konnte hier eine weitere Untersuchung bis zu der Unterkante der Fundamente nicht durchgeführt werden.

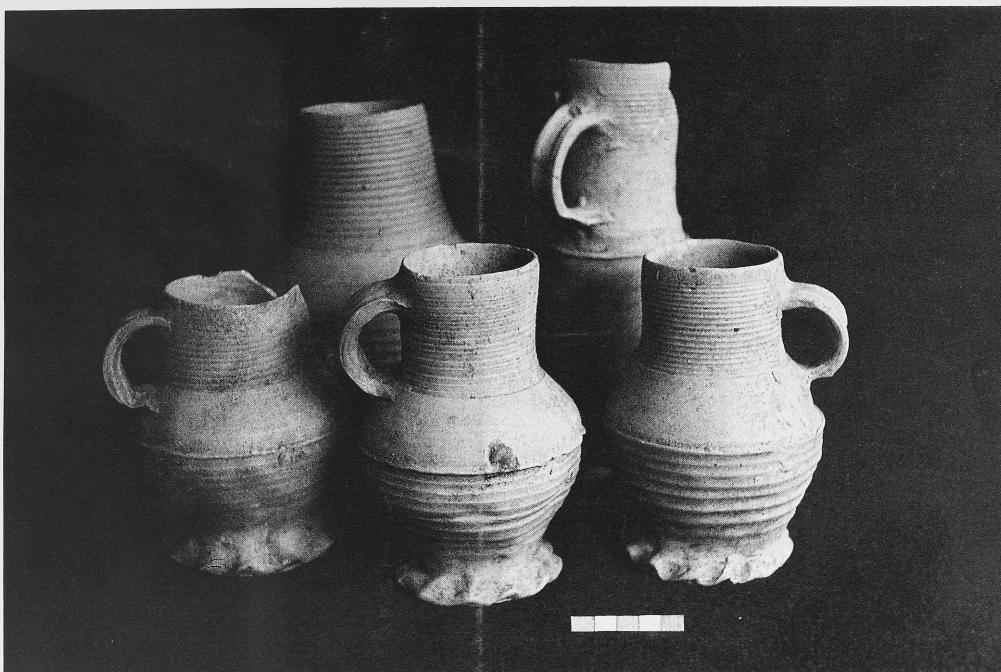
7 Burg Wachtendonk. Siegburger Krüge aus dem östlichen Torturm (vordere Reihe).

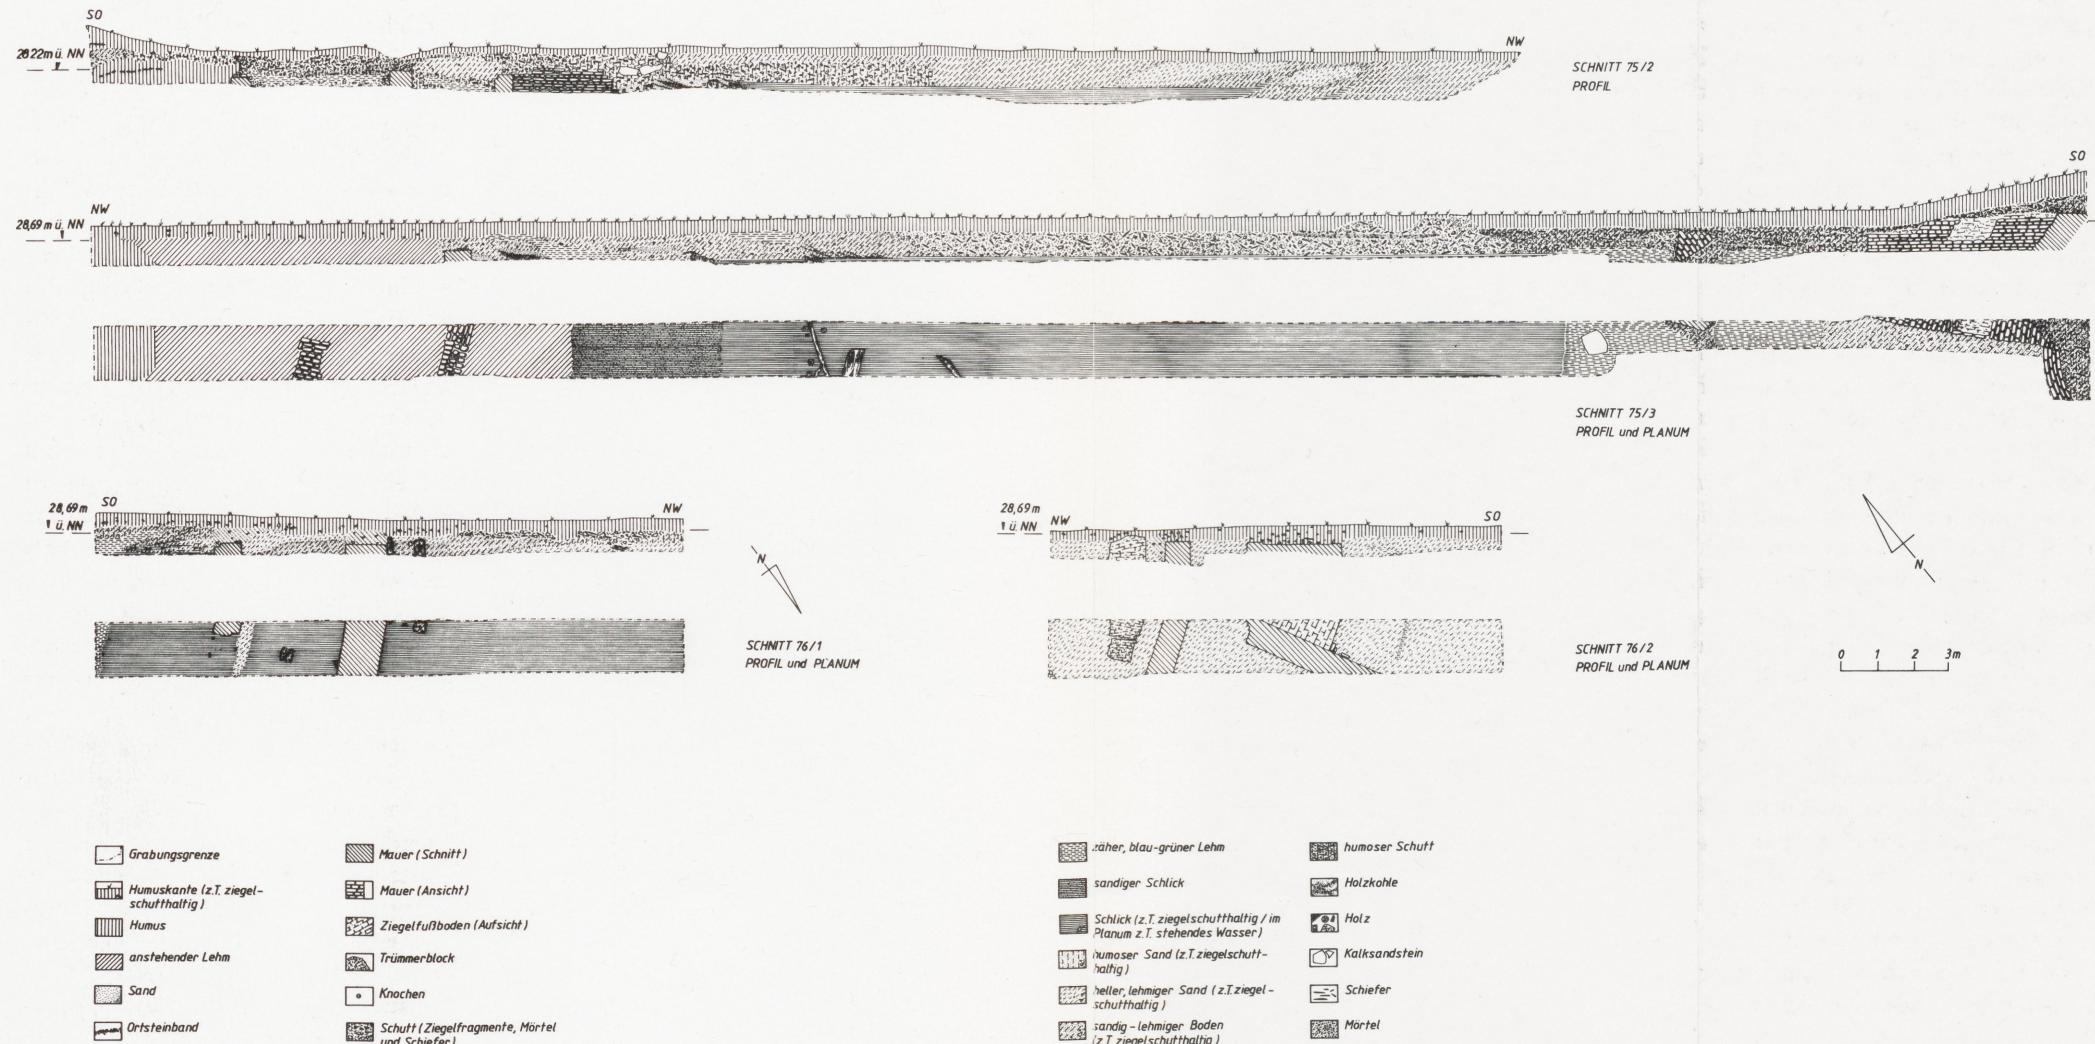
8 Burg Wachtendonk. Profil von Schnitt 75/2; Profile und Plana der Schnitte 75/3; 76/1-2.
Maßstab 1:200.

Der Verlauf des mittleren Walles wurde klar ermittelt, auch wenn dieses Befestigungswerk obertägig im Wiesengelände nicht mehr zu erkennen war (Schnitt 76/1. 5; 75/2. 3). Aus den archäologischen Untersuchungen in diesem Areal geht hervor, daß der Wall gegenüber der Toranlage verlief und der Bereich zwischen Wall, Tor und Burg mit einer ausgedehnten Wasserfläche bedeckt war. Die untersten Schichten in den Profilen zeigten überall den feuchthumosen Boden, der durch organische Materialien angereichert war, wie sie in stehenden Gewässern anfallen (Abb. 8; 12).

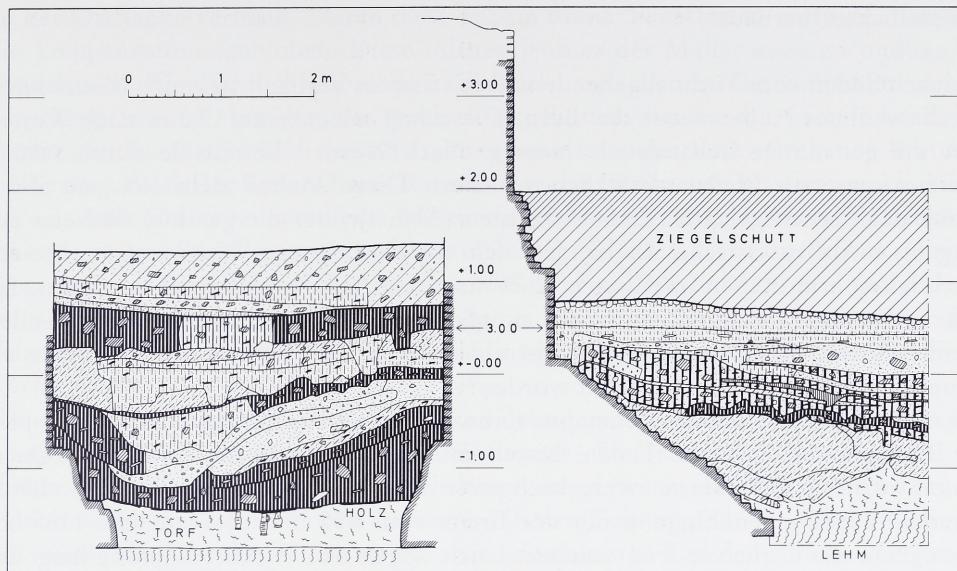
10 Burg Wachtendonk. Schichtenaufbau im Turm (nach G. Binding). – Maßstab 1:80.

Der erhaltene Rundturm ist offensichtlich nicht in einer einzigen Bauphase entstanden (Abb. 10): Unter einer Packlage von 0,70 m mächtigem Abbruchschutt (OK + 1,35 m) lag eine 0,50 m dicke Brandschicht mit Ziegelbrocken. Wahrscheinlich rührte sie von der letzten Burgzerstörung her. Darunter befand sich eine 0,60 m hohe Auffüllung mit Scherben des 15./16. Jahrhunderts. Eine bis zu 0,70 m mächtige Brandschicht war überdeckt von Brandschutteinfüllungen mit Knochen und Scherben Siegburger Gefäße aus der zweiten Hälfte des 15. Jahrhunderts. Die Brandzerstörungsschicht lag auf einem Holzbretterboden (OK – 1,40 m), der wiederum auf Siegburger Krügen ruhte, die in den gewachsenen wasserhaltigen Torf mit ihrer Öffnung nach unten im Abstand von 0,10–0,15 m aufgestellt worden waren. Diese Schicht ist mit der ältesten Brandschicht im Hof zu verbinden. Von diesen Gefäßen wurden etwa 10 aus dem verhältnismäßig schmalen Suchschnitt geborgen (s. unten Katalog). Die meisten Gefäße stammen aus dem beginnenden 15. Jahrhundert. Die dem 15. Jahrhundert angehörenden Gefäße sind mit hoher Wahrscheinlichkeit in Siegburg getöpfert, während zwei andere Krüge vermutlich aus Südlimburg stammen¹⁹. Sowohl außerhalb als auch innerhalb des Rundturmes zeigte das älteste Niveau (Holzboden, Trampelboden) keine längeren Benutzungsspuren, so daß man aufgrund der Datierung der Gefäße unter dem Turmboden (erste Hälfte 15. Jahrhundert) und der Zerstörung (1504) geneigt ist, den Bericht von 1470 mit dem Turmbau in Verbindung zu bringen, nach dem die Burg während der Fehde mit Herzog Adolf von Egmont in den Jahren 1467/68 stark in Mitleidenschaft gezogen war. Für die Wiederherstellung ließ man 100 000 Ziegelsteine backen. 1473 erhielt Herzog Johann I. von Kleve von Herzog Karl von Burgund unter anderem Burg, Stadt und Herrlichkeit Wachtendonk²⁰. Nach der Zerstörung, die erhebliche Brandspuren hinterließ, wurde wahrscheinlich im 16. Jahrhundert, wie die Scherben ausweisen, vielleicht unter Otto Schenk 1517 auf dem älteren Fundament ein neuer Rundturm aufgemauert, der wohl der heute erhaltene ist. Der Hof erfuhr eine Erhöhung um mindestens 0,20 m und erhielt eine Kieselsteinpflasterung, deren Oberkante etwa 0,70 m über dem Außengelände lag. Das Hofpflaster wird von einer Ziegelschuttschicht überdeckt, die bis 2m über das Wiesengelände reichte und aus Abbruchmaterial bestand. Diese mächtige Bau- schuttschicht stammt offensichtlich von der Zerstörung der Burg 1603/05.

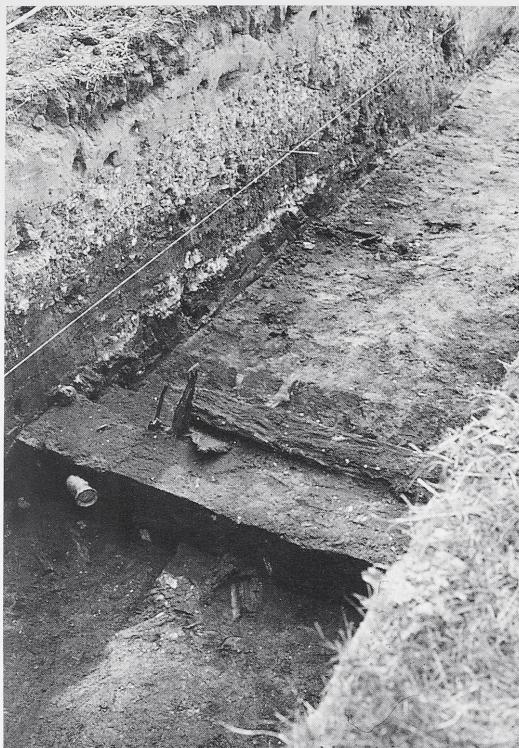
13 Burg Wachtendonk. Schnitt 76/9 von Süden.

Ein auf halber Strecke zwischen der Burg und dem Bereich der ehemaligen Eisenbahnbrücke angelegter Schnitt 76/9 bestätigte die zuvor gemachten Befundbeobachtungen, obgleich der Verlauf des Walles obertägig im Wiesengelände nicht auszumachen war (Abb. 4). Der Aufbau des Walles war hier ähnlich angelegt (Abb. 14). Die unterste Lage bildete auch hier das moorige Material der Flussniederung der Niers. Darauf schichtete sich eine verhältnismäßig dünne, aber kompakte Lage verbrannten Ziegelmaterials und mit Mörtel vermischem Ziegelkleinschlags (Abbruchtrümmer). Darüber erhoben sich wallartig die schon beobachteten Erdschichtungen, die auch hier durch Holzbalkenwerk verstärkt waren (Abb. 13). Zur Innen- und Außenseite des Walles waren Pfosten senkrecht in den Morast getrieben, die mit Querbalken kastenartig verbunden waren. Dadurch sollte der Wall die notwendige Festigkeit erhalten, um bei hoher Feuchtigkeit des Untergrundes nicht abzusinken, auseinanderzufließen oder zu verflachen. Auf dieser Erdwallschicht lagerten sich ebenfalls wieder Ziegel- und Mörtelschuttreste, die von einem späteren Zerstörungshorizont herrühren müssen. Gleichartige Schuttmassen lagerten auch innerhalb des durch den Wall umgrenzten Wassergraben. Offensichtlich war das gesamte innere Areal in späterer Zeit mit Verfüllungs- und Schuttschichten eingeebnet worden. Doch handelt es sich hierbei wohl um Planierungsarbeiten neuerer Zeit. Innerhalb des Holzkastenwerkes in einer der untersten Lagen befand sich eine nahezu vollständig erhaltene Siegburger Kanne mit schmalem, zylindrischem Hals aus dem Anfang des 15. Jahrhunderts (Abb. 7). Sie muß vor der Errichtung des Walles hier in den Morast des Grabens gefallen sein. Nach Osten war dem Wall unmittelbar das Grabensystem vorgelagert, dessen Wasserläufe durch das Nierswasser gespeist wurden.

Schnitt 76/9 (Abb. 4; 13–14) wurde im westlichen Teil des Umfeldes der Burg im Uferbereich der Niers in einer Länge von 14,20 m und einer Breite von 1,80 m bis in eine Tiefe von 1,70 m überwiegend mit dem Bagger ausgehoben. Die unteren Schichten bildete der anstehende Morast, mit organischem Material durchsetzt; das benachbarte Wasser der Niers drückte von unten herauf. Insgesamt bot dieser Aufschluß ein klares Bild vom Aufbau des westlichen Walles; auch der Verfüllungshorizont durch den Abbruch des Schuttes war deutlich zu erkennen. Im Nordosten des Schnittes zeichnete sich als untere Lage ein tiefschwarzer schmieriger Boden ab, der Rückstände von organischen Materialien enthielt, wie sie sich in stehenden Gewässern bilden. Darüber lag eine Packung aus grünlichgelbem Lehm, der wiederum von sandigem Lehm überlagert wurde. Nach Osten hin setzten sich die ehemals wasserführenden Schichten fort

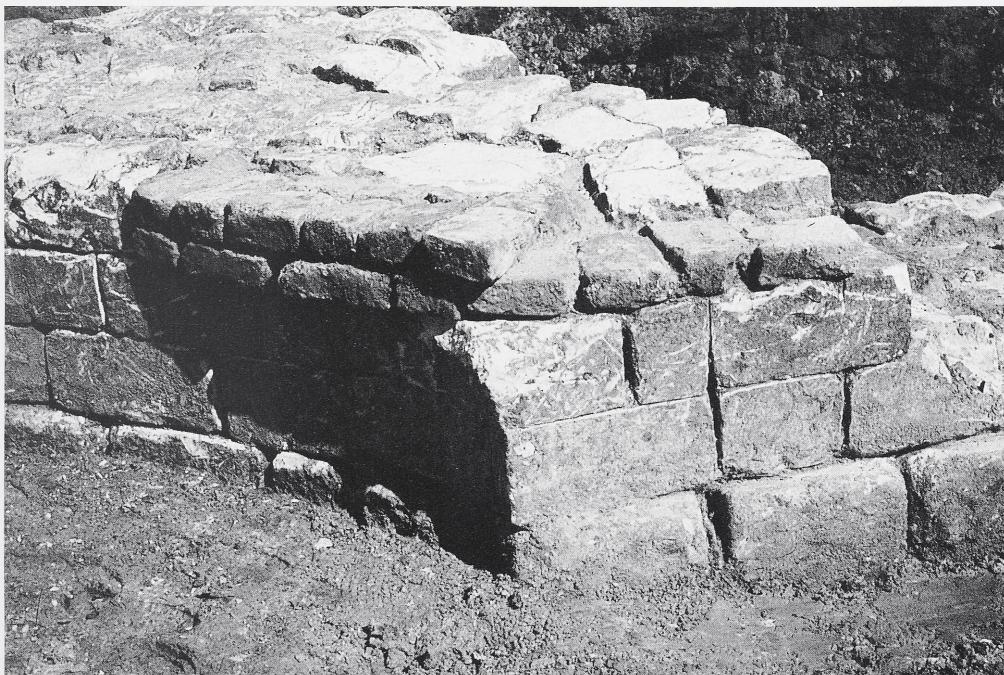
17 Burg Wachtendonk. Ostbastion, Detail.

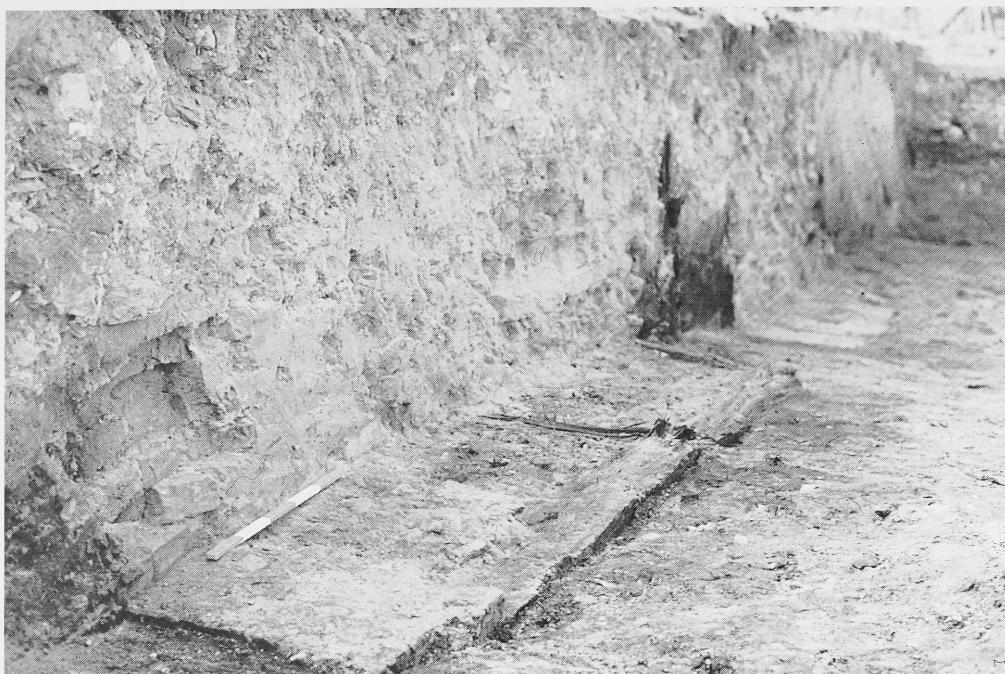
18 Burg Wachtendonk. Schnitt durch den 'Mittleren Wall' (Schnitt 76/10).

gen des Walles verhindert werden, die allzuleicht durch die Strömung des Wassers verursacht werden konnten (Abb. 18). Stadtwärts vor der Mauer stand eine Palisadenreihe, die parallel zu der Mauer eingerammt war (Abb. 14; 18). Die Pfähle konnten im Profil deutlich ausgemacht werden. 1,50 m nördlich davon stand ein weiteres Mauerfundament. Die Gründung war typisch für feuchte Niederungen und charakteristisch für Fundamentierungen im Bereich der Burg Wachtendonk. In den morastigen Boden hatte man dicht nebeneinander Erlenstämme mit einem Durchmesser von 6–12 cm eingeschlagen. Sie wurden durch ein rechteckiges Kastenwerk von waagerecht gelegten Eichenbalken zusammengehalten, die ineinander verzahnt und miteinander verfugt und zum Teil mit Holzstiften verdübelt waren (Abb. 19). Diese Fläche trug zunächst eine waagerechte Ziegellage, auf der die massiven Mauern aus Feldbrandziegelsteinen im Mörtelverbund errichtet waren³². Sollte auf den Fundamenten aufgehendes Mauerwerk gestanden haben, so sind es gewiß Fachwerkbauten gewesen. Auch an mehreren anderen Stellen des Walles konnten Einbauten aus Ziegelsteinen festgestellt werden (Abb. 4; 8; 12), auf denen möglicherweise ebenfalls Häuser gestanden hatten.

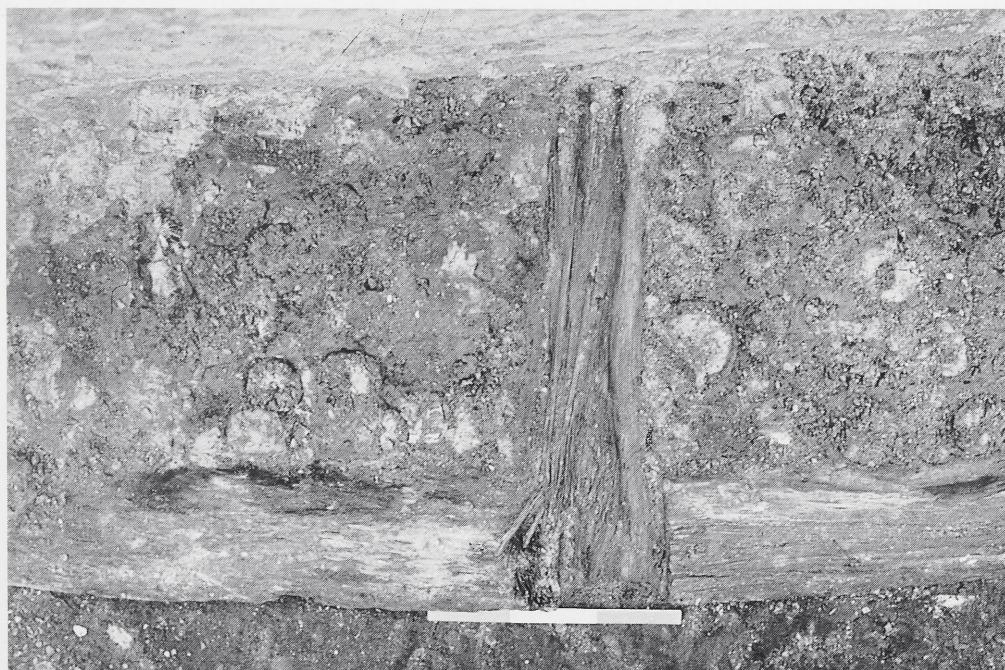
19 Burg Wachtendonk. Fundamentierung der Mauer im 'Mittleren Wall' (Planum 76/10).

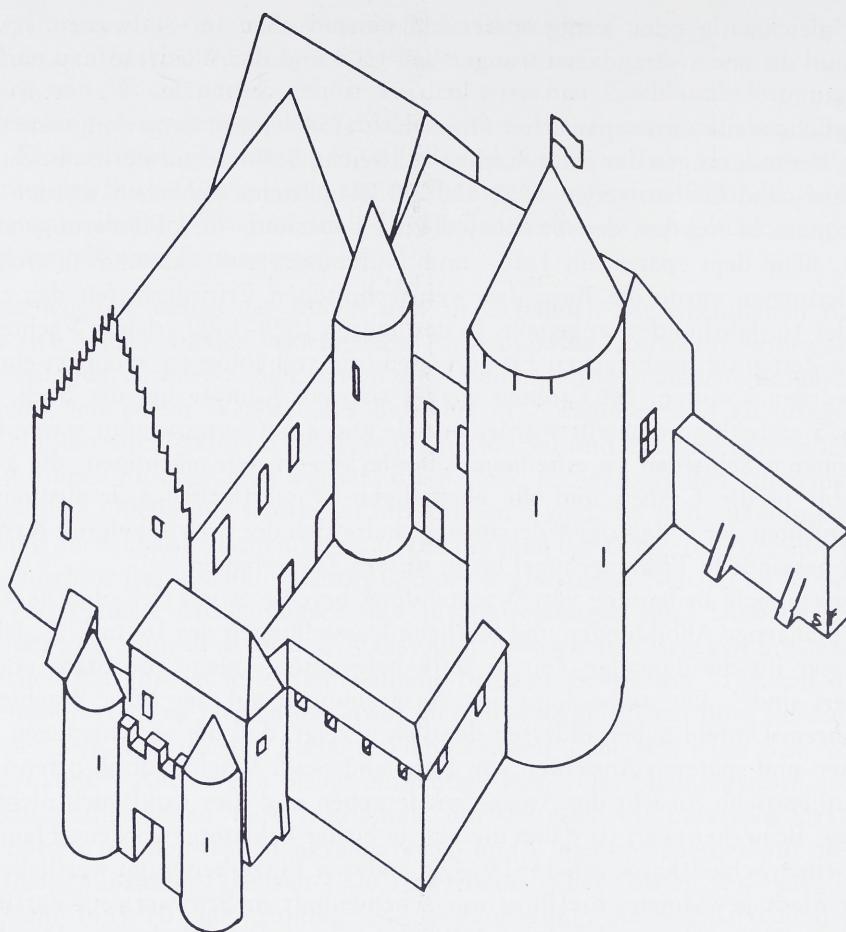
20 Burg Wachtendonk. Versuch einer Rekonstruktion (Zeichnung nach St. Frankewitz).

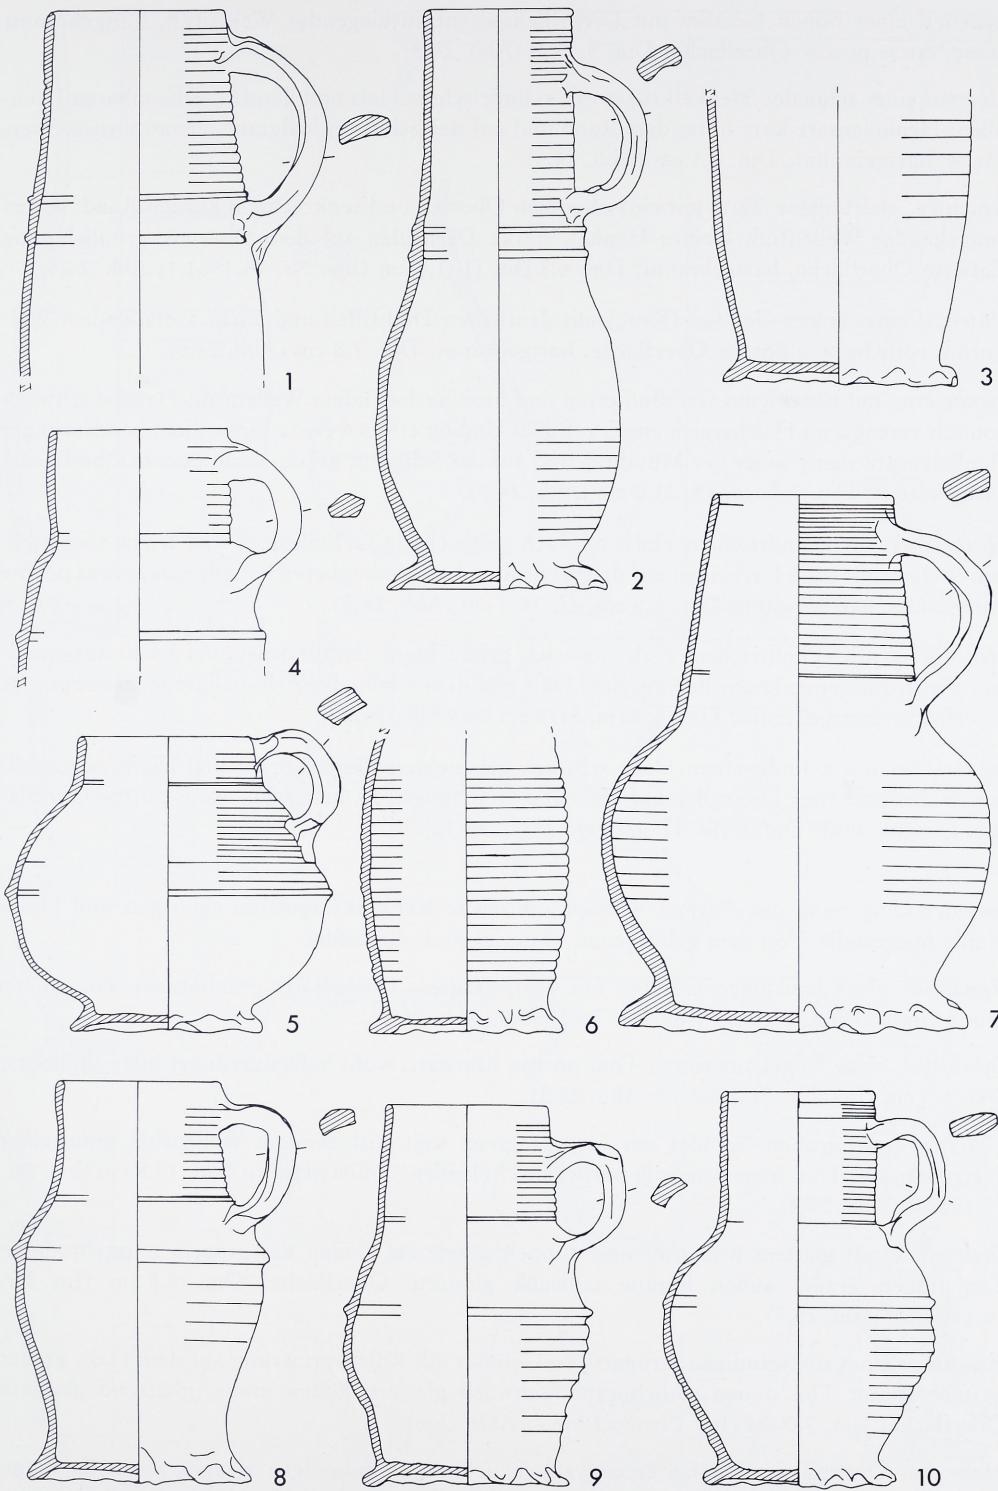
24 Burg Wachtendonk. 1–10 Steinzeug. – Maßstab 1:3.

Oberteil eines Henkelkruges mit zylindrischem Hals und deutlich erkennbaren Drehrillen, Halsansatz kurz unter dem Rand und auf der Schulter; hellgraue, etwas poröse Oberfläche, hartgebrannt; Dm. 7,1 cm (Abb. 24,1).

Henkelkrug mit zylindrischem engen Hals mit dichten Drehrillen, bandförmiger Henkelansatz unter dem Rand und über der Schulter, bauchiger Gefäßkörper, im unteren Bereich Drehrillen und ausladender Wellenfuß; hellgraue, etwas poröse Oberfläche, hartgebrannt; Dm. 5,9 cm, H. 23,4 cm (Abb. 24,2).

Unterteil eines hohen Gefäßes mit Drehrillen, leicht ausbiegender Wellenfuß, hartgebrannt; graue, etwas poröse Oberfläche; Dm. 9,5 cm (Abb. 24,3).

Oberteil eines schmalen Henkelkruges mit zylindrischem Hals und deutlich erkennbaren Drehrillen; Henkelansatz kurz unter dem Rand und auf der Schulter; hellgraue, etwas poröse Oberfläche, hartgebrannt; Dm. 7,1 cm (Abb. 24,4).

Bauchige, gedrungene *Tasse* mit einziehendem Oberteil und senkrechttem kurzen Rand; scharf umbiegender Wellenfuß, kleiner Henkel, starke Drehrillen auf dem Oberteil, grünlichgraue glasierte Oberfläche, hartgebrannt; Dm. 6,8 cm, H. 1,8 cm (Inv. Nr. 76.1961.1; Abb. 24,5).

Unterteil eines engen Gefäßes (Krug) mit deutlichen Drehrillen und leicht ausladendem Wellenfuß; rötlichgraue poröse Oberfläche, hartgebrannt; Dm. 7,8 cm (Abb. 24,6).

Henkelkrug mit bauchigem Gefäßunterteil und breit ausladendem Wellenfuß; Halsteil schwach konisch verengt, im Halsbereich enge, auf dem Ubug etwas weitere Drehrillen; bandförmiger Henkelansatz wenig unter der Mündung und auf der Schulter; graue, leicht poröse Oberfläche, hartgebrannt; Dm. 7,2 cm, H. 21,6 cm (Abb. 24,7).

Henkelkrug mit zylindrischem Hals, schwach gebauchtem Gefäßkörper und leicht ausgestelltem Wellenfuß; enge Drehrillen auf dem Hals und dem Ubugbereich; hellgraue, etwas poröse Oberfläche, hartgebrannt; Dm. 6,5 cm, H. 16,4 cm (Abb. 24,8).

Henkelkrug mit zylindrischem Hals, schwach gebauchtem Gefäßkörper und leicht ausgestelltem Wellenfuß; enge Drehrillen auf dem Hals und dem Ubugbereich; hellgraue, etwas poröse Oberfläche, hartgebrannt; Dm. 6,5 cm, H. 15,5 cm (Abb. 24,9).

Henkelkrug mit zylindrischem Hals, schwach gebauchtem Gefäßkörper und leicht ausgestelltem Wellenfuß; enge Drehrillen auf Hals und Ubugbereich; hellgraue, etwas poröse Oberfläche, hartgebrannt; Dm. 6 cm, H. 16,0 cm (Abb. 24,10).

Henkelkrug mit zylindrischem engen Hals mit dichten Drehrillen und bandförmigem Henkelansatz aus grauem hartgebrannten Ton; unter dem Rand und über der Schulter, im unteren Bereich des bauchigen Gefäßkörpers Drehrillen und ausladender Wellenfuß; hellgraue, etwas poröse Oberfläche; Dm. 6,0 cm, Bauchdm. 9,0 cm, H. 23,5 cm (Inv. Nr. 76.1982.1; Abb. 24,2).

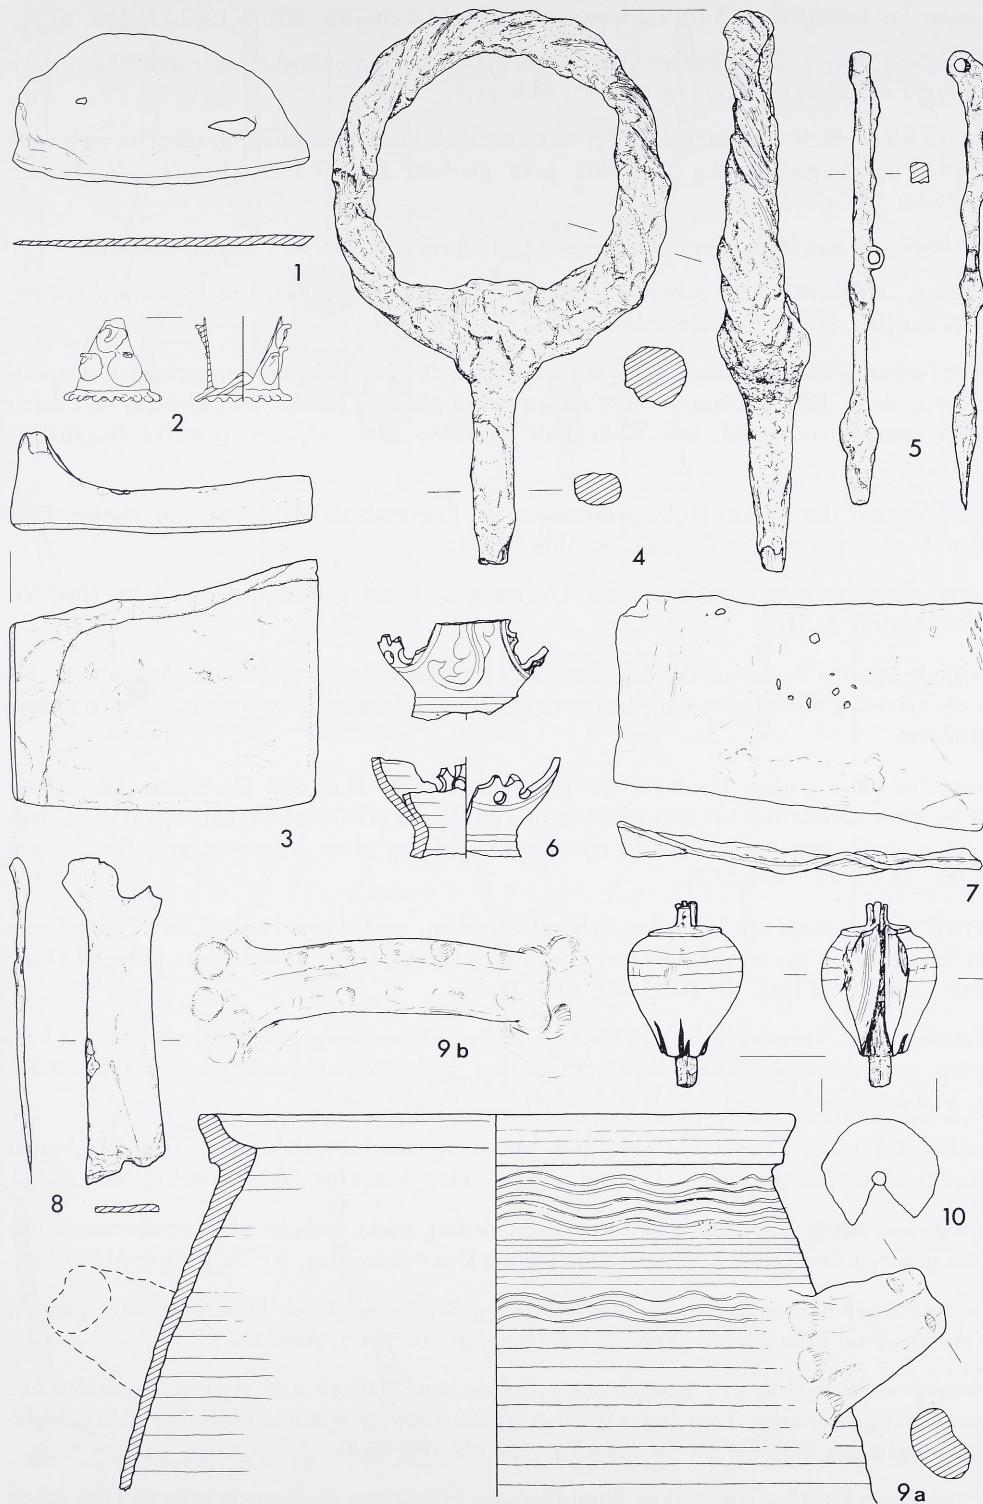
26 Burg Wachtendonk. 1 Schiefer; 2 Glas; 3 Ton; 4, 5 Eisen; 7, 8 Blei; 6 Steinzeug; 9 Hafner-Ware; 10 Holz mit Eisenstiel. – Maßstab 1:3.

Schieferplättchen, halbmondartig geformt, vermutlich von der Schieferbedeckung des Turmes; L. 12,5 cm (Inv. Nr. 76.1962.27; Abb. 26,1).

Bruchstück eines kleinen Glases mit Noppen- und Perlenverzierung und hochgezogenem Boden (Bergebeker); Glas silbrig irisierend; Dm. 4,0 cm (Inv. Nr. 76.1962.29; Abb. 26,2).

Bruchstück einer Kachel aus rotem, porösem Ton; außen braun, schwach glasiert; L. 12,0 cm (Inv. Nr. 76.1962.22; Abb. 26,3).

Eisenring mit beweglichem Stift; stark oxydiert; Dm. 10,0 cm (Inv. Nr. 76.1962.23; Abb. 26,4).

Eisenteil mit oberer und mittlerer Öse (möglicherweise Tremsenknebel oder ähnliches), stark oxydiert; L. 18,4 cm (Inv. Nr. 76.1962.25; Abb. 26,5).

Unterteil eines reich verzierten Gefäßes mit durchbrochener Wandung; grauer, hartgebrannter Ton; außen gleichmäßig sorgfältig grau glasiert; Dm. 7,5 cm (Inv. Nr. 76.1962.20; Abb. 26,6).

Bleiplättchen, trapezförmig, etwas verzogen; L. 15,0 cm (Inv. Nr. 76.1962.26; Abb. 26,7).

Flacheisen, möglicherweise Scharnierbeschlag oder ähnliches, Bruchstück, stark oxydiert; L. 13,2 cm (Inv. Nr. 76.1962.24; Abb. 26,8).

Zwiebelförmiger Aufsatz aus Holz, gedrechselt, mit Eisenstab als Halterung, durchbohrt; Dm. 4,7 cm, H. 7,6 cm (Inv. Nr. 76.1962.28; Abb. 26,10).

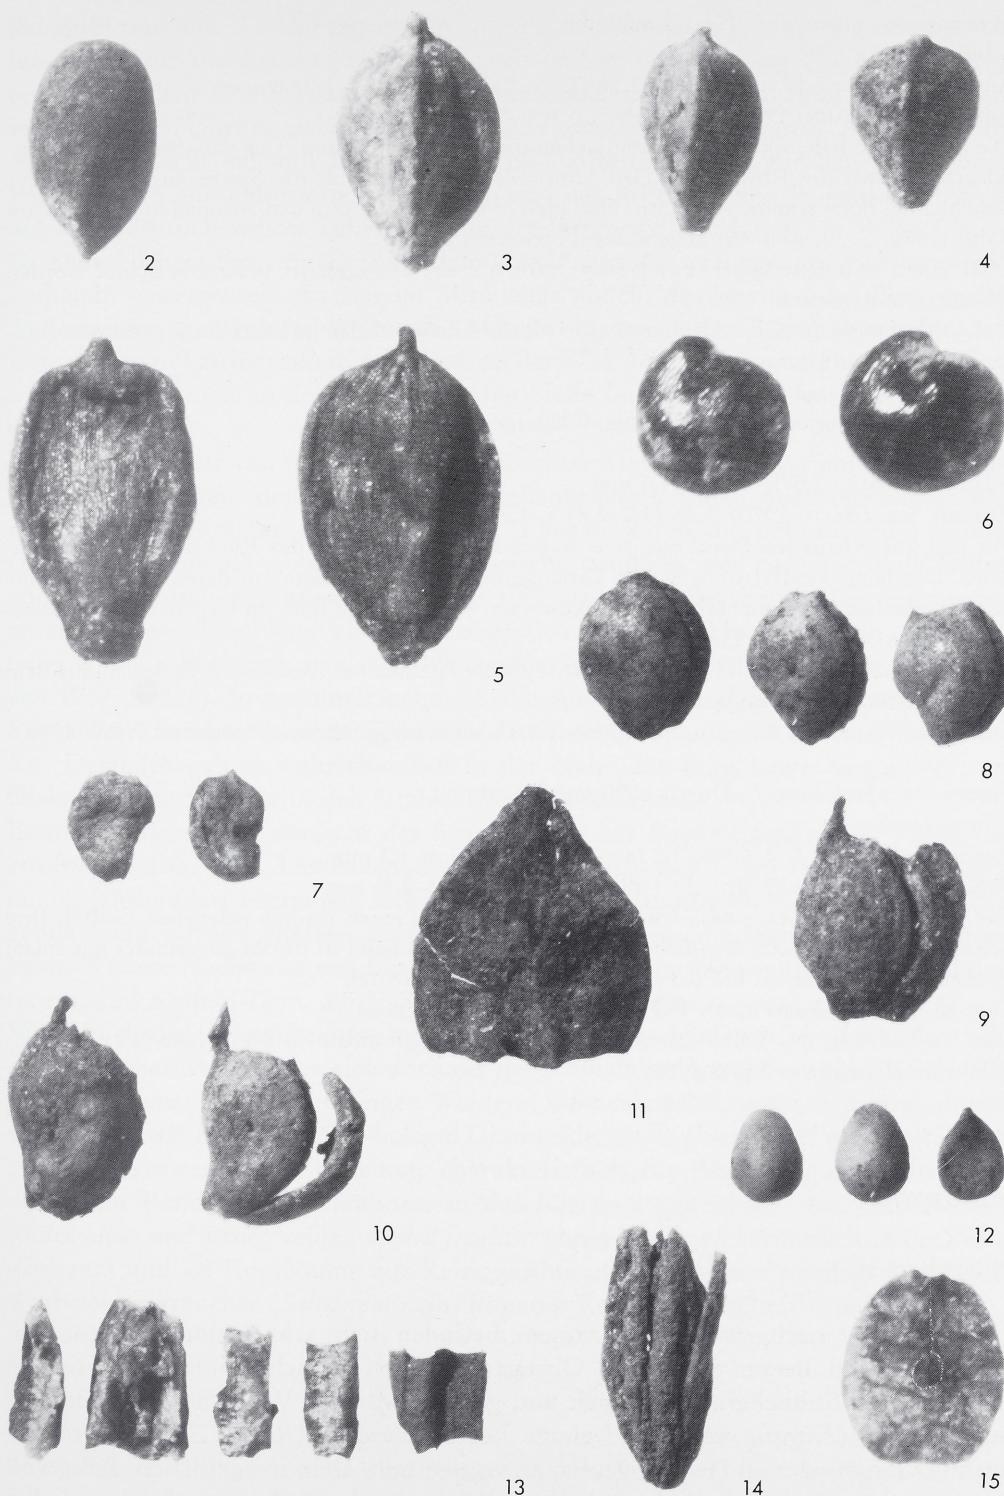
Abb. 1 Pflanzenfunde von der Burg Wachtendonk.

2 *Calamintha acinos*, Steinquendel, Teilstiel, 20:1. – 3 *Carex cf. lepidocarpa*, Schuppen-Segge, Frucht, 20:1. – 4 *Carex cf. demissa*, Grün-Segge, 2 Früchte, 20:1. – 5 *Carex vulpina*, Fuchs-Segge, 2 Früchte, 20:1. – 6 *Chenopodium urbicum*, Straßen-Gänsefuß, 2 Früchte, 20:1. – 7 *Potamogeton coloratus*, Gefärbtes Laichkraut, 2 Steinkerne, 10:1. – 8 *Potamogeton gramineus*, Gras-Laichkraut, 3 Steinkerne, 10:1. – 9 *Potamogeton obtusifolius*, Stumpfblättriges Laichkraut, Steinkern, 10:1. – 10 *Potamogeton perfoliatus*, Durchwachsenes Laichkraut, 2 Steinkerne, 10:1. – 11 *Fagopyrum esculentum*, Buchweizen, Fragment einer Fruchtschale, 10:1. – 12 *Ficus carica*, Feige, 3 Früchtchen, 10:1. – 13 *Linum usitatissimum*, Lein, 5 Kapselfragmente, 10:1. – 14 *Oenanthe aquatica*, Wasserfenchel, Teilstiel, 10:1. – 15 *Veronica scutellata*, Schild-Ehrenpreis, Same, 20:1.

Potamogeton gramineus L., Gras-Laichkraut

(Abb. 1,8)
