Berichte über die wichtigeren der ausgeführten Arbeiten.

1. Altenberg. Wiederherstellung der Cistercienser-Abteikirche.

2. Hochelten (Kreis Rees). Wiederherstellung der ehemaligen Abteikirche.

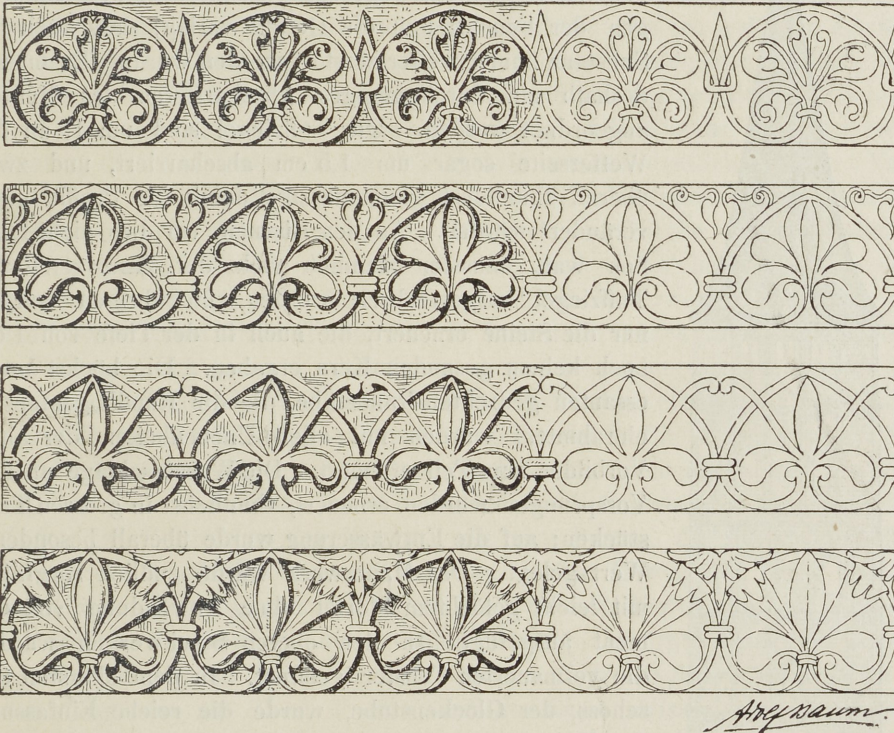
Fig. 8. Hochelten. Romanische Frieze aus dem Mittelschiff der Abteikirche.

Die Kirche (Grundriss Fig. 4 — Schnitte Fig. 5 u. 6) ist in mehrfacher Beziehung von einer ganz hervorragenden Bedeutung. Sie war eine ursprünglich zweischiffige Pfeilerbasilika und zwar ist sie die früheste Pfeilerbasilika des gebundenen romanischen Systems am Niederrhein. Bisher wurden die (abgebrochene) Kirche zu St. Mauritius in Köln (1144) und die Benediktinerabteikirche zu Brauweiler (1141) als die frühesten Spuren dieses Types am Niederrhein angesehen: die Eltener Abteikirche (1129) ist noch eine Reihe von Jahren älter. Sehr merkwürdig und interessant ist dann die Nonnenempore im Westen, die von fünf Säulen mit einfachem Würfelkapitäl getragen wird — ähnlich der früher in St. Pierre in Utrecht vorhandenen Anlage (Eyek van Zuylichem, *Les églises romanes du royaume des pays-bas*, Utrecht 1858, pl. VI, 2). Von grösster Schönheit sind endlich die kräftigen Pfeilerkapitäle mit ihrer Thierornamentik (Fig. 7) und die vorbildlichen und charaktervollen Friese über den Doppelfenstern im Mittelschiff (Fig. 8).

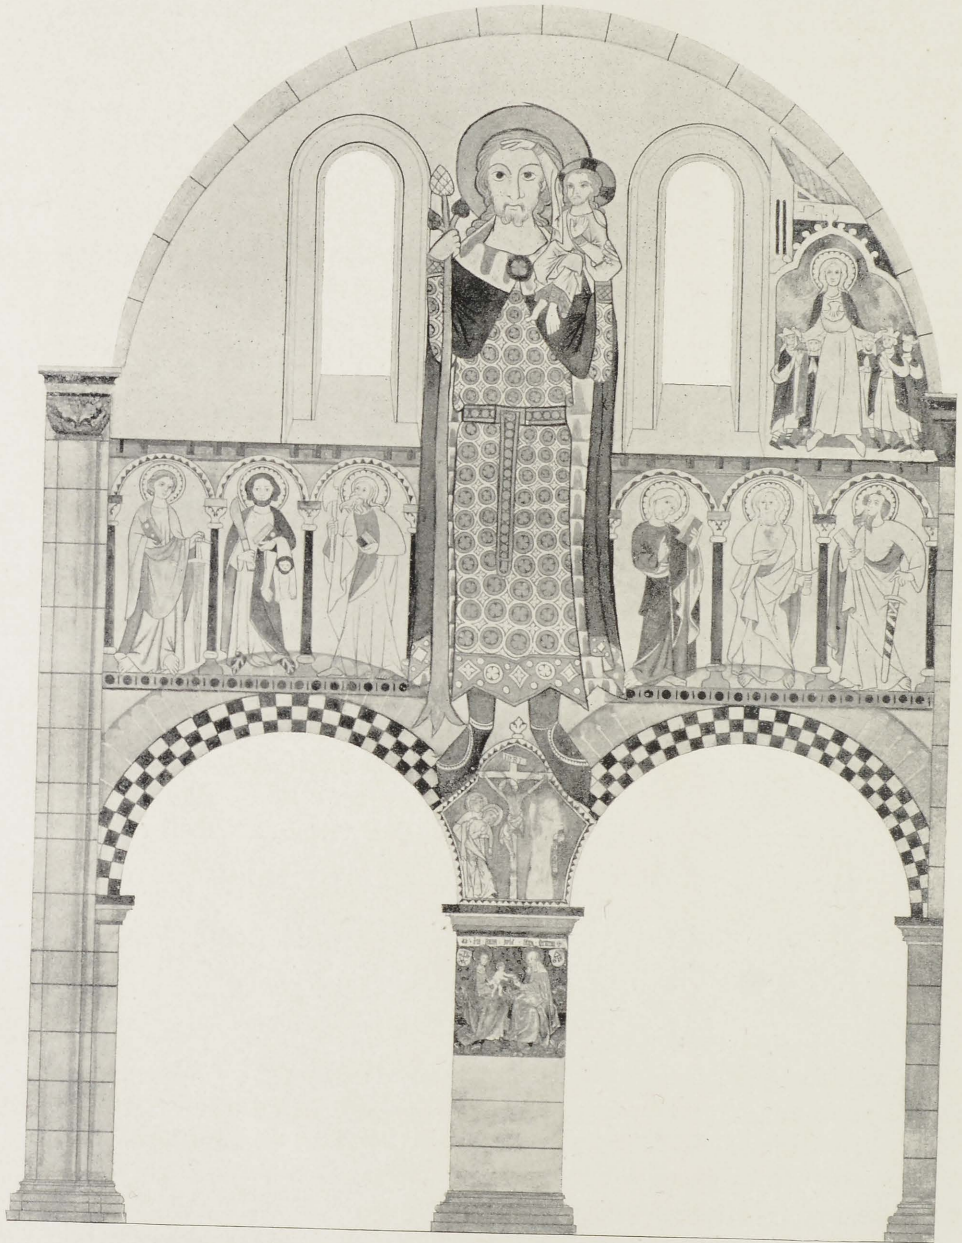
Niedermendig.

Wandmalerei im Mittelschiff der alten katholischen Pfarrkirche.

Glieder des Baues beschränkte, Quaderung der Pfeiler und Dienste, die Einfassung der Arkadenbögen mit einem doppelten Fries, Tönung der Kämpfergesimse und Kapitäle in Blau, Gelb und Rot, sowie vielleicht die einfache Rippenbemalung der Gewölbe im Mittelschiff und die etwas naive Verteilung der Leidenswerkzeuge auf die einzelnen Gewölbefelder.

In der zweiten Hälfte des 13. Jahrh. hat die Kirche dann eine reichere Ausmalung mit einem grossen Figurencyklus erfahren. In dem östlichen Joeh des Langhauses zieht sich an den Mittelschiffwänden je eine Arkadengliederung hin, die mit ihrem unteren Teil die ältere Ornamentation der Arkadenbögen überschneidet. An der Südseite befinden sich sechs im Halbrund geschlossene Bogenfelder mit Einzelfiguren von Aposteln, schon frühgothischen Säulen und einem Zinnenkranz als Abschluss. Die gegenüber liegende Wand zeigt eine entsprechende Gliederung, nur schiebt sich hier zwischen die Arkaden die riesige Gestalt eines Christophorus, die fast von dem Kämpfergesims der Arkaden bis zum Scheitel des Gewölbes reicht, eine streng archaische Figur von ganz steifer Haltung, in der einen Hand einen Baumstamm haltend, auf der Schulter das bärtige Christuskind tragend. Die Figur ist als eine der frühesten Christophorusfiguren im Rheinland von besonderem Interesse (s. die Tafel), nahe verwandt dem in der Peterskirche zu Bacharach. In der Höhe der Mittelschiffenster ist hier noch die Figur des hl. Jakobus von Compostella erhalten, der die zu ihm eilenden Pilger krönt, eine Darstellung, die im 13. Jahrh. in ganz ähnlicher, aber viel reicherer Weise in der Pfarrkirche in Linz angebracht wurde (die Figur des hl. Jakobus ist hier bei der letzten Restauration jedoch fälschlich als Christus ergänzt worden; vgl. Jahresbericht der Provinzialkommission für die Denkmalspflege II, S. 60, Fig. 18). Auch in einem Wandgemälde in Mölln (Reg.-Bez. Schleswig) aus dem 14. Jahrh. kehrt die Darstellung wieder.

Unter den Füßen des hl. Christophorus ist später, im 14. Jahrh., eine kleine Darstellung der Kreuzigung entstanden und auf dem Pfeiler darunter noch ein Jahrhundert später das sehr feine kölnische Bild einer hl. Anna Selbdritt. Der Zwickel unter der Apostelreihe der Südseite zeigt unten den hl. Laurentius auf dem Rost, darüber die interessante Darstellung eines Kreuzfahrers (?), der mit eingelegter Lanze zwei Heiden in spitzen Mützen verfolgt, von denen der eine, sich auf dem sprengenden Pferd rückwärts wendend, einen Pfeil auf seinen Verfolger abschießt.

Die ganzen Malereien in Niedermendig gehören nicht zu den künstlerisch bedeutendsten Werken in den Rheinlanden, sondern sie entstammen einer mehr handwerksmässigen, bäuerlichen Kunstübung, ohne dadurch gerade an Interesse zu verlieren. Sie treten als Dekoration einer kleineren Landkirche naturgemäss künstlerisch neben den Resten alter Ausmalung in den reichen Prachtkirchen der Rheinlande in Köln, Brauweiler, Schwarzrheindorf, Andernach, Boppard, Nideggen in zweite Linie, aber sie entschädigen dafür durch die Vollständigkeit des Bildes und durch die Naivität der Auffassung. Besonders interessant ist die Mischung romanischer und frühgothischer Elemente, zum Teil ein starres Festhalten an den romanischen Ornamentformen, während die Figuren der Apostel in Haltung und Gewandbehandlung schon frühgothischen Charakter zeigen.

Zur völligen Wiederherstellung des alten Bauwerkes ermangelt noch die Öffnung des jetzt durch eine dünne Mauer abgeschlossenen und als Sakristei benutzten Chores; es haben sich in dem Chorraum schon Spuren einer alten Ausmalung gezeigt. Es steht zu erwarten, dass sich auch für diese abschliessenden Arbeiten in nächster Zeit die Mittel erübrigen lassen werden.

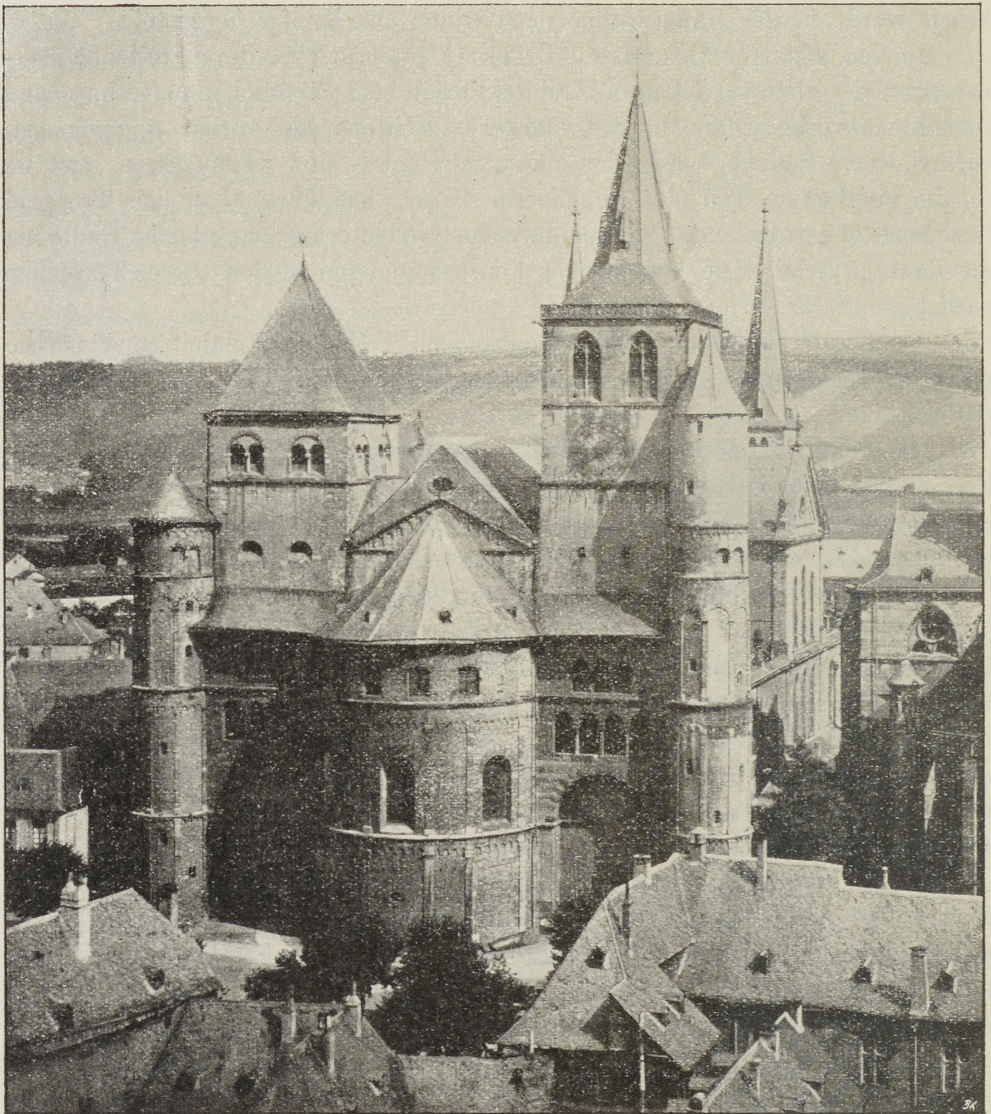
Fig. 18. Trier, Dom. Ansicht der Westseite vor der Wiederherstellung.

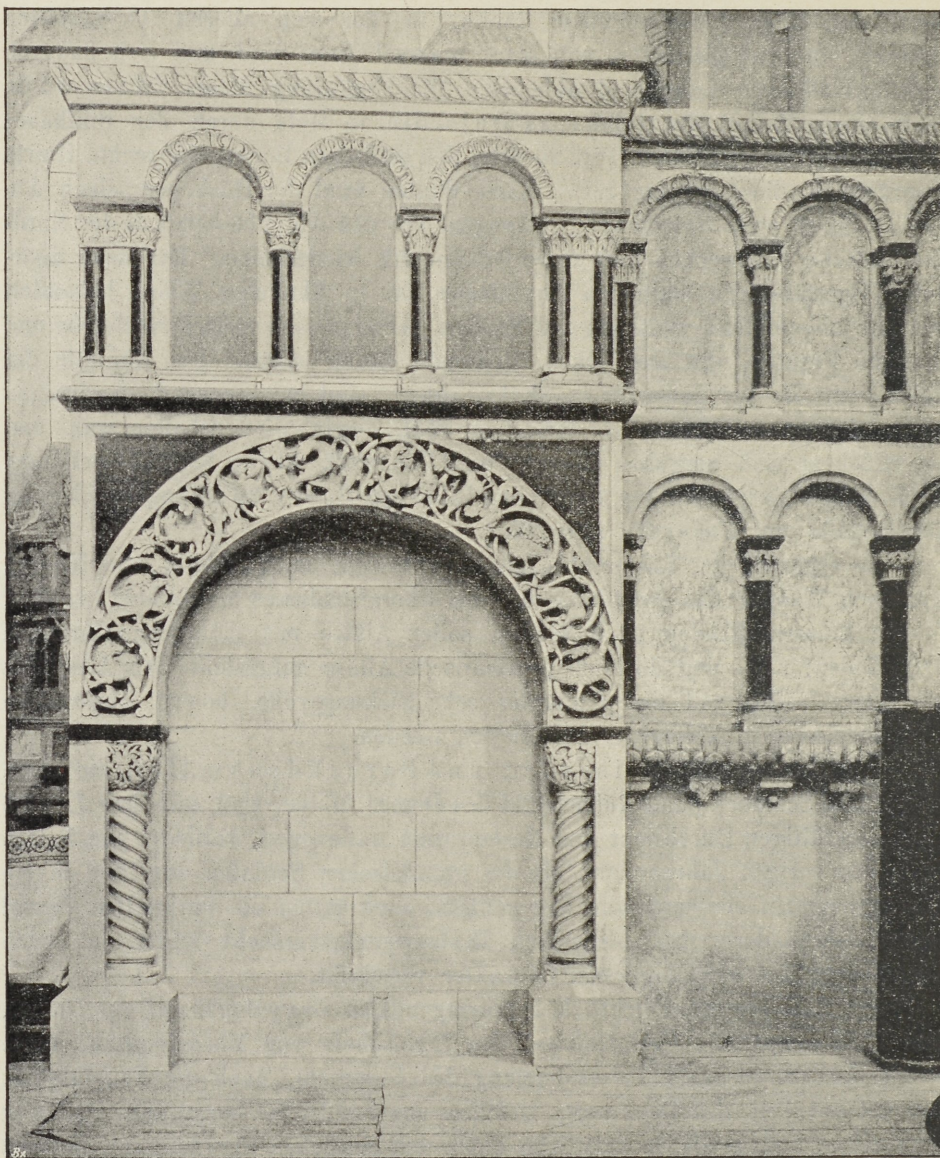
Fig. 20. Trier, Dom. Südlicher Lettnerbogen nach der Wiederherstellung.

auch auf der Südseite noch die östliche Hälfte erhalten, sodass die Ergänzung auf Grund des erhaltenen Stückes erfolgen konnte. Bei dem nördlichen Bogen ist die Ornamentik eine einfachere wie bei dem südlichen. Bei ersterem findet sich nur ein einfaches kräftiges Blattornament, bei dem letzteren ein breiter Kreis mit einer durchlaufenden Ranke, in der sich allerlei Tiergestalten tummeln, die frei gearbeitet und stark unterschritten sind und sich dadurch wirkungsvoll vom Untergrund abheben. Die Ergänzung dieses Frieses wurde nach einem Modell des Bildhauers Dujardin in Metz durch den Bildhauer Gustav Sobry ausgeführt (Fig. 20 zeigt den südlichen Bogen, die rechte Hälfte ursprünglich, die linke ergänzt). Nach Westen fand der Hochechor seinen Abschluss durch zwei vortretende Brüstungen, die den Abschlussstücken der Nord- und Südseite entsprechen und deren Ornamentik wiederholen. Der neue figürliche Bogenfries des südlichen Abschlusses ist in ähnlicher Weise behandelt wie der abgebildete; zwischen den Ranken befinden sich zehn menschliche und tierische Figuren, die auf das h. Messopfer Bezug haben. Die Kapitäle der Ecksäulen, die auf gewundenen Säulen ruhen, sind entsprechend demjenigen behandelt, welches noch bei der einen südl. Bogenhälfte erhalten war, und auf welchem sich zwischen Ranken und Blattwerk kleine Figuren befinden. Auch diese Arbeiten wurden durch den Bildhauer Sobry unter Zugrundelegung der Modelle von Dujardin ausgeführt.

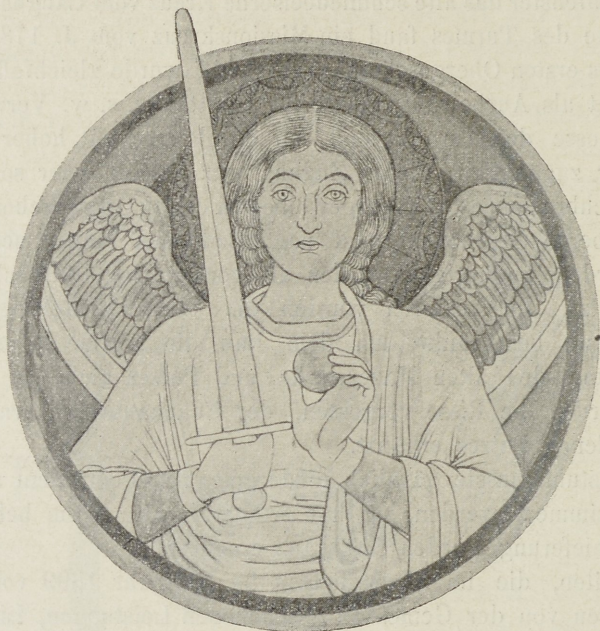
Fig. 26. Schwarzrheindorf. Engelsfigur aus der Unterkirche.

Zumal die Malereien der Unterkirche sind bei der Restauration durch Hohe ziemlich stark übermalt und zum Teil ganz unverständlich verändert worden. Den alten Zustand vergegenwärtigen heute noch einigermaßen 19 aquarellierte Aufnahmen, die Hohe im Jahre 1864 angefertigt hat (im Besitz der Königlichen Museen zu Berlin), auf denen er aber ebenfalls falsche Ergänzungen eingetragen hat, ebenso eine Reihe älterer Aufnahmen von Hohe und Lambris im Denkmälerarchiv der Rheinprovinz. Es erschien nun wichtig, an der Hand dieses Materials und der aus'm Weerth'schen Blätter eine genaue Untersuchung der Malereien selbst vorzunehmen und hier vor allem die alte Rötelvorseichnung genau zu verfolgen. Daneben aber wurden von einigen der am besten erhaltenen Felder grosse Aquarelle durch den Maler Winkel angefertigt, die sowohl die alte Untermalung wie die stumpfen erdigen Töne der ganzen Dekoration in mustergültiger Weise wiedergeben. So ist die Verklärung im südlichen Querschiff, der grosse Engel im Langhaus (Fig. 26), das Schlussfeld des Vierungsgewölbes und eines der Felder des Gewölbes im nördlichen Querschiff aufgenommen worden, endlich sämtliche Ornamente. Über den alten Zustand giebt auch ein in den Akten der Königlichen Museen in Berlin befindlicher Bericht von Hohe vom 5. Februar 1864 Aufschluss.

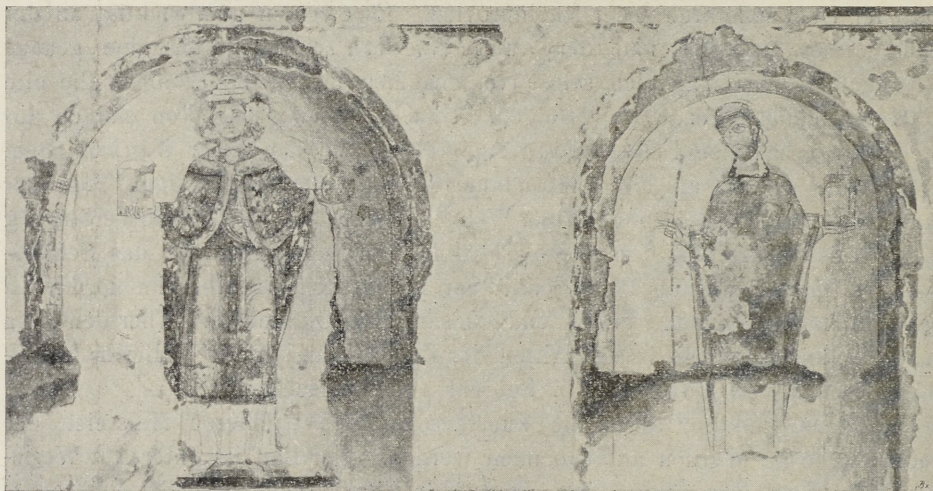
Sodann sind vor allem die kunstgeschichtlich wichtigen Malereien der Luciuskirche zu Werden aufgenommen worden. Der Bau ist unter Abt Werinher (983—1002) begonnen, aber erst im Jahre 1053 vollendet und durch Erzbischof Anno eingeweiht worden. Der mittlere Teil der Kirche ist schon vor dem 16. Jahrh. einmal eingestürzt. Nach 1806 wurde das vielfach umgewandelte Kirchengebäude vom Fiskus verkauft und zu einem Wohnhause eingerichtet und ist erst neuerdings von der katholischen Gemeinde wieder angekauft worden (Kunstdenkmäler d. Kr. Essen S. 102). Der Bau ist von Professor Effmann genau untersucht und aufgenommen worden, dem auch das Verdienst gebührt, die merkwürdigen Malereien entdeckt zu haben. Die Chorpartie zeigte eine Gliederung durch Nischen, darüber rundbogige Fenster mit stark abgeschragten Gewänden, die durch einfache Pilaster mit rohen Schuppenkapitälen getrennt waren. Die ganze Architektur war nun reich bemalt und zwar in einer sehr auffallenden Farbenstimmung — vor allem in grün und rot. Als oberer Abschluss zog sich über den Seitenmauern wie über dem Chorabschluss ein reicher bunter Mäander hin, die Laibungen waren rot und grün eingefasst, die Abschrägung, auf der die Pilaster aufsitzen, gleichfalls rot. Als Einrahmung des Triumphbogens ein breiter ornamentierter Blattfries — ein ähnlicher in der Laibung des Bogens, hier noch im 11. Jahrh. von einem anderen mit kleinen Köpfen übermalt. Die flachen Nischen selbst enthalten auf wechselnd rot-grünem oder grün-rottem Grunde gross aufgefasste Einzelfiguren en face in statuarischer Haltung, darunter offenbar der h. Lucius, der h. Ludgerus, der h. Petrus und andere nicht zu bestimmende Heilige (Fig. 27). Die Technik

besteht hier schon in flotter Rötelvorzeichnung auf nassen Kalk und in deckender Malerei in Kalkfarben. Interessant ist die Verwendung kleiner Kupferstücke in Kronen, Gewandsäumen u. s. w., die mit Kupfernägeln eingesetzt waren. Vor allem aber: diese Malereien zeigen einen ausgesprochen byzantinisierenden Charakter, ebenso wie die ungefähr gleichzeitigen Malereien im Westchor zu Essen (Kunstdenkmäler d. Kr. Essen S. 35. — 3. Jahresbericht der Provinzialkommission S. 57). Eine nähere Beleuchtung dieser wichtigen Malereien im Zusammenhange mit den übrigen Malereien des 11. Jahrh. und der

Fig. 27. Werden, St. Luciuskirche. Einzelfiguren in den Wandnischen des Chorhauses.
