Bericht über die Tätigkeit der Provinzialkommission für die Denkmalpflege in der Rheinprovinz

vom 1. April 1903 bis 1. April 1904.

Berichte über ausgeführte Arbeiten.

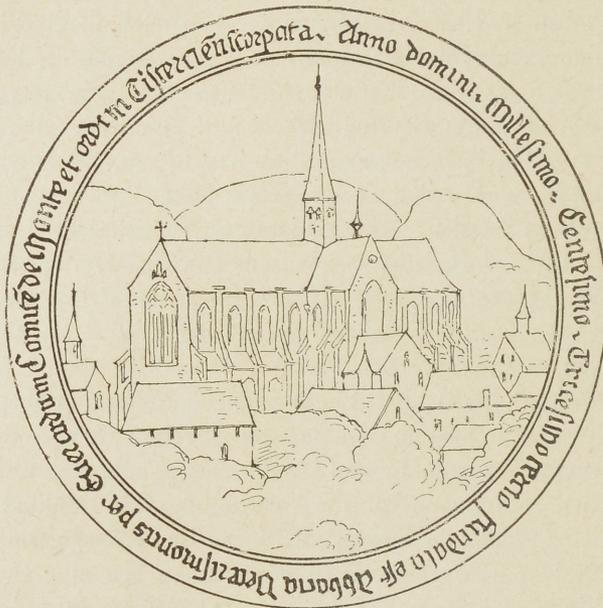
Fig. 1. Ansicht der Abtei Altenberg vom J. 1517.

Der Entwurf zum Dachumbau wurde im Jahre 1902 von dem Unterzeichneten aufgestellt, unter Anlehnung an die erhaltenen Abbildungen des Bauwerkes von 1517 (Fig. 1) und 1707, welche deutlich die einstige Bekrönung mit dem über Eck gestellten Dachreiter und einen kleinen Glockenreiter über dem First des südlichen Querschiffes aufweisen (vgl. Clemen und Renard, Die Kunstdenkmäler des Kr. Mülheim a. Rhein S. 14. Fig. 1, Taf. I). Die Feststellung des Planes erfolgte unter der Mitwirkung des Herrn Geheimen Baurats Balzer und des Provinzial-Konservators. Der geplante Umbau bezweckte ausser der Höherführung des Hochschiffdaches die Wiederaufrichtung des einfachen, aber eigenartigen Dachreiters auf der Vierung für die Aufnahme eines Geläutes. Eine wesentliche Programmforderung war die tunlichste Wiederverwendung der vorhandenen Dachkonstruktion; es war darauf Bedacht zu nehmen, die Dachbinder an Ort und Stelle zu belassen und den Dachstuhl durch geeignete, neue Konstruktionsteile (Streben, Stiele, Zangen, Sparren) für das höhere Dachprofil zu ergänzen.

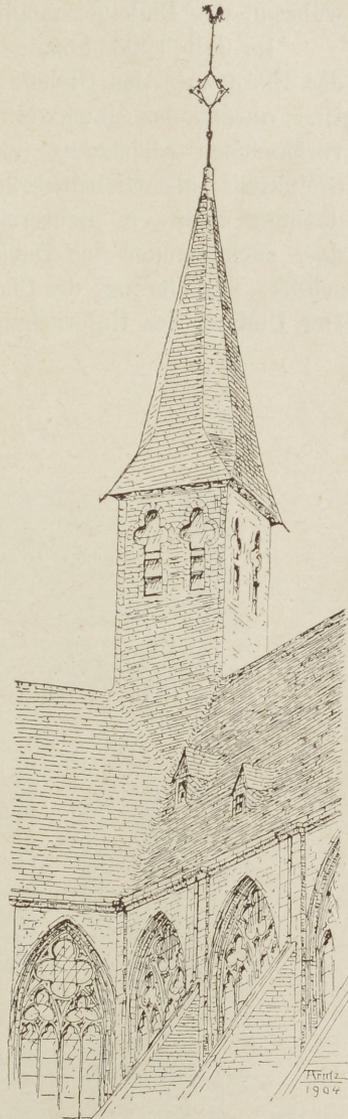
Fig. 2. Altenberg.
Ansicht des neuen Dachreiters
auf der Abteikirche.

Der Aufbau des Dachreiters und des eingebauten Glockenstuhles verlangte eine sorgfältig verstrebt Stützkonstruktion, welche auf den Pfeilern der Vierung aufruft. Für die Ausbildung des grossen Dachreiters (Fig. 2) wurde, entsprechend der ursprünglichen Form, der Grundriss des über Eck gestellten Quadrates gewählt, während jede Seitenfläche mit zwei Schallluken, in Vierpassendung auf quadratischer Basis, versehen wurde. Um die Gesamtwirkung des geplanten grossen Dachreiters im Raume anschaulich prüfen zu können, wurde ein besonderes Modell, im Massstabe 1:100, angefertigt. Dieses ermöglichte eine sichere und allseitige Beurteilung eines Dachreiters in drei verschiedenen Grössen im Verhältnis zu der Gesamterscheinung des reich gegliederten

Kirchengebäudes; so wurde für den Dachreiter eine Seitenlänge des Quadrates von 3,50 m als angemessen erachtet. Die Ausarbeitung im einzelnen, namentlich die Anlage der Rinnenkonstruktion und der anschliessenden Entwässerung, konnte nur auf Grund örtlicher Aufnahmen erfolgen, welche erst während des Umbaues möglich wurden.

Zimmerarbeiten aufgehalten. Der Aufbau des Dachreiters kam planmässig zur Ausführung; er war am 23. Oktober 1903 wieder aufgerichtet.

ohne jeden Unfall durchgeführt worden. Am 26. Januar 1904 ward der Helm des Dachreiters mit Kreuz und Hahn gekrönt und in den Bleikragen des Kaiserstieles eine Pergamenturkunde feierlich eingelegt.

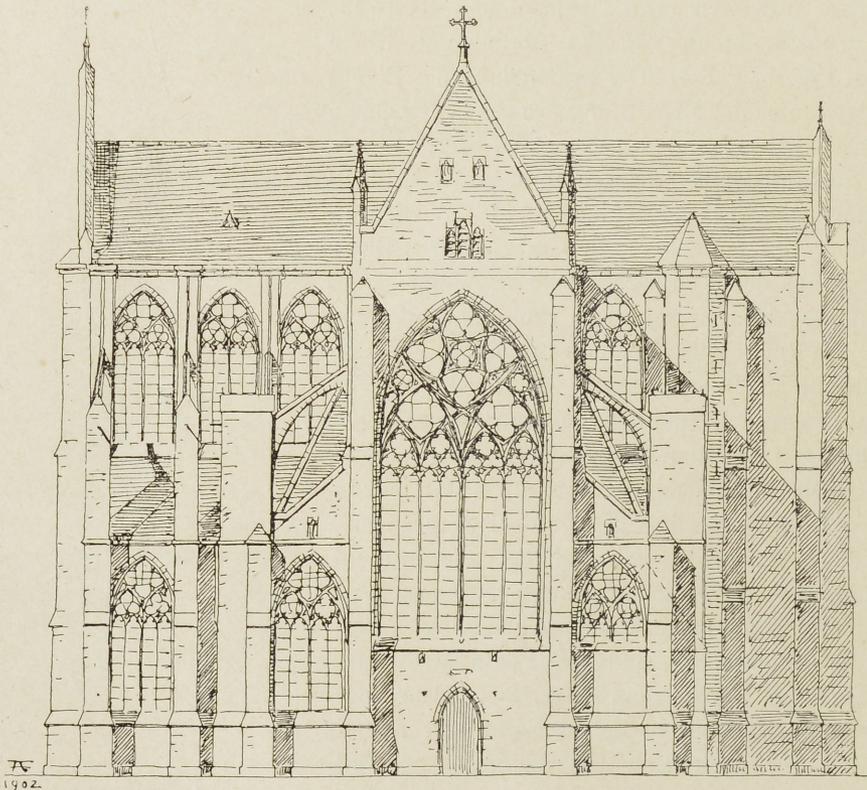
Fig. 3. Altenberg, Abteikirche. Aufriss der Westfront vor dem Umbau der Dächer.

Das Dach des Hochschiffes, welches vor etwa sechzig Jahren zur Ausführung kam, liess bei der zu flachen, stets provisorisch erscheinenden Anlage, überragt von dem ursprünglichen Westgiebel, eine befriedigende, abschliessende Wirkung nicht aufkommen, so dass eine angemessene Höherführung des Daches bis zur alten Firsthöhe als ästhetisches Bedürfnis empfunden werden musste. Zugleich aber erwies sich die Wiederherstellung des geschichtlich nachweisbaren Aufbaues als Forderung einer sachgemässen Baupflege. Hatte sich doch die vorhandene Dachneigung mehrfach, besonders an den Knickpunkten des Dachprofils und an den langen Kehlen, als unzureichend erwiesen: das geringe Gefälle war dem flotten Abfluss des Dachwassers hinderlich und begünstigte Schneeanhäufungen und Verstopfungen in der kälteren Jahreszeit; wiederholte Durchnässung der Dachhaut und des Dachgespärres hatten die Dachkonstruktion stark angegriffen. Es konnte daher unter Beibehaltung der Schieferdeckung eine sichere Abhilfe nur von einer Wiederherstellung des Hochschiffdaches in der ursprünglichen, steileren Neigung erwartet werden. So sprachen für einen durchgreifenden Umbau der Bedachung des Altenberger Domes neben berechtigten baukünstlerischen Erwägungen sehr wichtige bauwirtschaftliche Gründe.

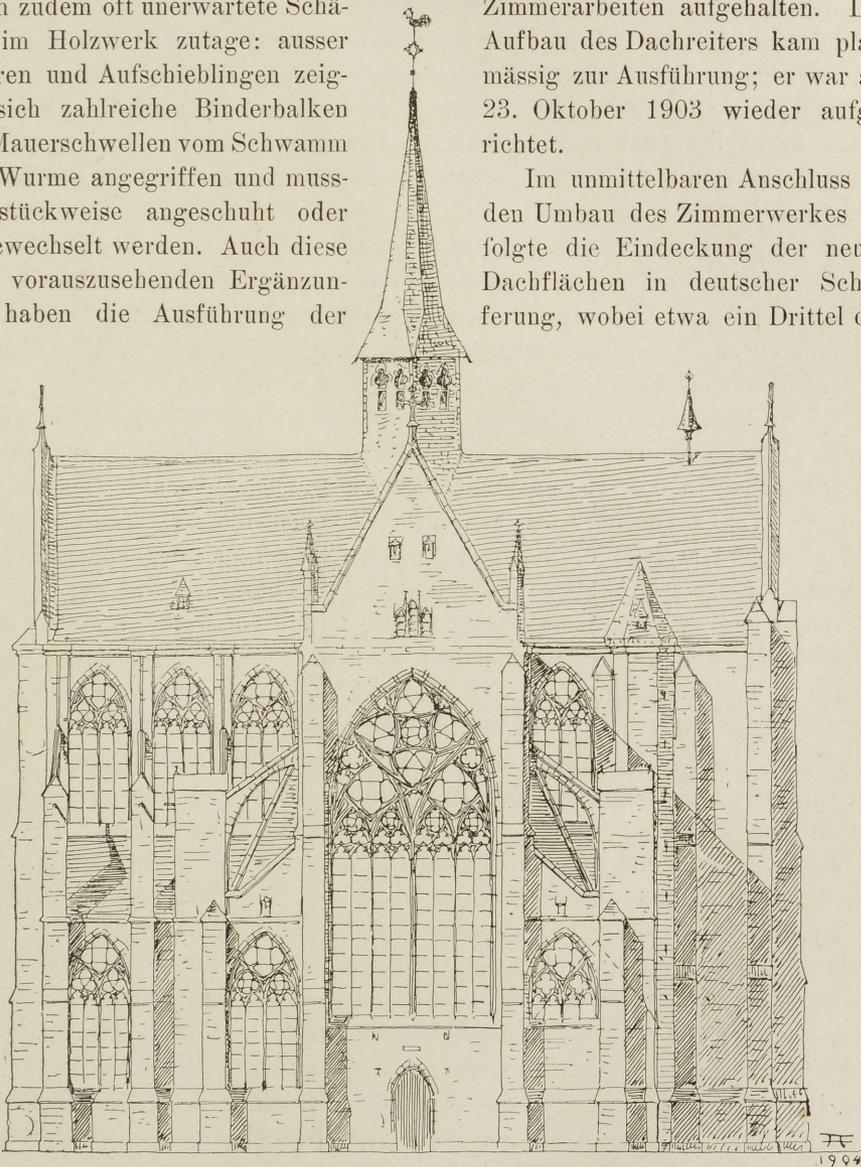
Fig. 4. Altenberg, Abteikirche. Aufriss der Westfront nach dem Umbau der Dächer.

Im unmittelbaren Anschluss an den Umbau des Zimmerwerkes erfolgte die Eindeckung der neuen Dachflächen in deutscher Schieferung, wobei etwa ein Drittel des

alten Materiales wieder verwendet wurde. Die Kehlen wurden durchweg ausgeschiefert, dagegen musste eine besondere Bleidichtung an den Firsten und Graten, am Anschluss der Dachgauben und an den Schallöffnungen des grossen Dachreiters vorgenommen werden.

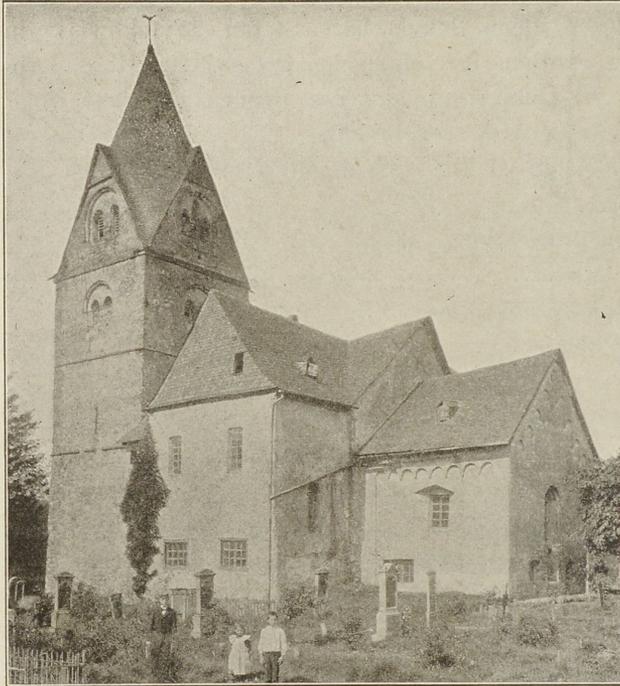
Fig. 5. Dierdorf. Ansicht der evang. Pfarrkirche vor dem Abbruch des Langhauses.

Die evangelische Pfarrkirche zu Dierdorf war ursprünglich eine dreischiffige spätromanische flachgedeckte Basilika mit quadratischem gewölbtem Chor und einem massiven Westturm mit Giebeln und Rhombendach, aus dem Anfang des 13. Jahrhunderts — eine Anlage in den für die romanischen Kirchen des Westerwaldes typischen Formen. Nach der Einführung der Reformation hatte man den Innenbau herausgerissen, die Seitenschiffe teils niedergelegt, teils erhöht, um Raum für die Holzporenen zu gewinnen, auch im übrigen den Bau je nach Bedürfnis mannigfach verändert (Ansicht Fig. 5). Nachdem der Bau bei seiner geringen Ausdehnung und seinem schlechten baulichen Zustand sich in jüngster Zeit als vollkommen ungenügend für das kirchliche Bedürfnis erwies, konnte die Denkmalpflege auf die Erhaltung des Langhauses verzichten, während der stattliche Turm auch bei einem Neubau recht wohl beibehalten werden konnte.

eine Beihilfe von 4000 Mark gewährt. Die im Jahre 1903 ausgeführten Arbeiten am Turm bestanden in der Ergänzung der grossenteils abgeschlagenen Gesimse, Öffnen der teilweise vermauerten grossen dreiteiligen Fenster in der Glockenstube und den Giebeln, Ersatz der fehlenden Fenstergliederungen. Ferner musste ein stark baufälliger Turmgiebel ganz neu aufgeführt werden,

an den andern Giebeln wurden die nachträglich abgebrochenen und durch Holzkonstruktion mit Beschiefung ersetzten Giebelspitzen wieder aufgemauert. Die Kosten für Instandsetzungs- und Ergänzungsarbeiten am Turm haben einen Aufwand von insgesamt rund 7000 Mark erfordert; die Bauleitung lag ebenso wie bei dem Bau des neuen Langhauses in den Händen des Bauamtes der Anstalt Bethel bei Bielefeld.

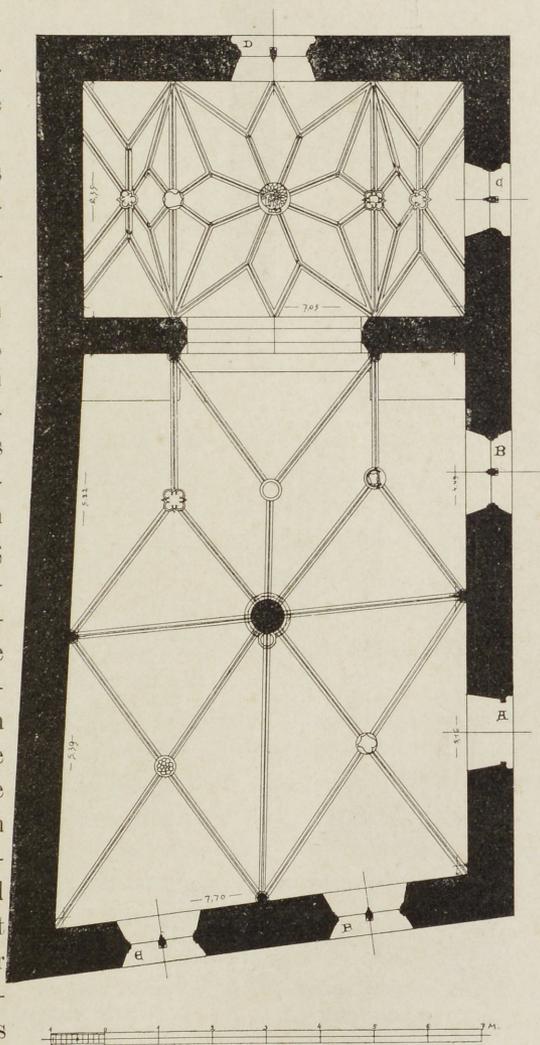
Fig. 6. Kerpen. Grundriss der Schlosskirche.

Auf halber Höhe des Felskegels, der die stattlichen Reste der mittelalterlichen Burg trägt, liegt die kleine, im Beginn des 16. Jahrhunderts errichtete Schlosskirche. Es ist ein für die Spätgotik der Eifel sehr charakteristischer Bau in der ganz schlichten Behandlung der Aussenflächen, ohne Strebepfeiler, von einfach rechteckigem Grundriss. Im Innern ist das westliche Drittel als Chorraum durch einen Triumphbogen abgetrennt und mit einem reichen Netzgewölbe überdeckt; das Schiff zeigt die beliebte Überwölbung auf einer schlanken Mittelsäule. Von besonderem Interesse ist bei dem Schiff das äusserst geschickte Hochziehen der Wölbungen in den Dachstuhl hinein und die dadurch im äusseren gebotene Überhöhung der beiden grossen Masswerfenster über das Hauptgesims mit kleinen Giebeln und Satteldächern. Ausserdem zeichnet sich der Bau durch seine zwar schlichte, aber gut erhaltene Barockeinrichtung aus (Grundriss Fig. 6. — Querschnitt und Details Fig. 7).

Das Kirchlein, das als Kapelle zu der Pfarrei Niederehe gehört, hatte zwar eine gut unterhaltene Bedachung, zeigte aber Schäden, deren Heilung im Interesse der Denkmalpflege erwünscht schien, aber von der armen Gemeinde allein nicht durchzuführen war. Mit der im Jahre 1902 von dem Provinzialausschuss bewilligten Summe von 300 M. konnten wenigstens die schlimmsten Schäden beseitigt werden.

Unter der Leitung des Dombaumeisters W. Schmitz in Trier wurden im Jahre 1903 das vermauerte Ostfenster des Chores geöffnet, das Mobiliar gereinigt und ausgebessert, einige Trittstufen ersetzt und die gliedernden Bauteile in einem roten Sandsteinton angestrichen. Im Äußern musste der Dachreiter teilweise neu beschiefert und das Dach mit Rinnen und Abfallrohren versehen werden; an Ost- und Südseite wurden gepflasterte Abwässerungsrinnen angelegt, um das Mauerwerk trocken zu legen. Durch diese Arbeiten kann der Bestand des hübschen kleinen Baues auf längere Zeit als gesichert gelten.

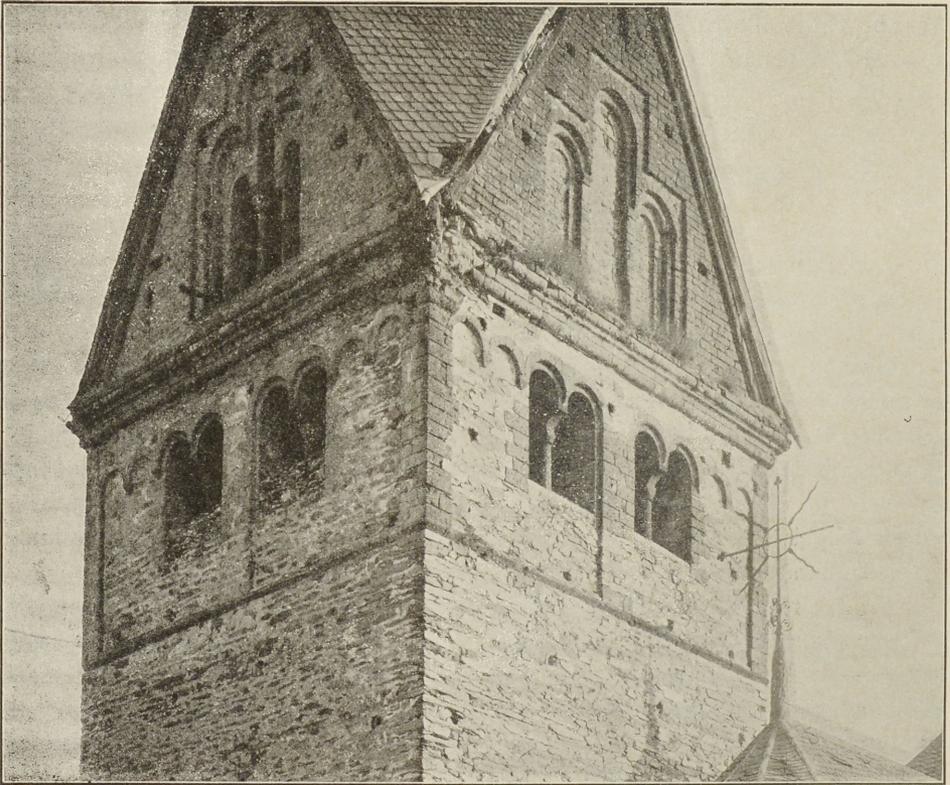
Fig. 8. Leutesdorf, kath. Pfarrkirche. Obere Partie des Turmes vor der Herstellung.

Der Turm der katholischen Pfarrkirche in Leutesdorf ist eine aussergewöhnlich stattliche Anlage aus dem Beginn des 13. Jahrhunderts; die vier unteren Geschosse aus Bruchsteinmauerwerk sind fast ganz schmucklos, die Glockenstube dagegen und die vier Giebel zeigen, in Tuff ausgeführt, eine sehr reiche Flächengliederung — Eck- und Mittel-Lisenen mit Rundbogenfries, zweiteilige Fenster mit Mittelsäulehen, in den Giebeln dreiteilige grosse Schallöffnungen in staffelförmig überhöhten Blenden. Von besonderem Interesse ist hier auch die Erscheinung, dass man den Nordgiebel nicht durchbrochen hat, sondern die gleiche Gliederung als Blende durchführte. Die ganze Behandlung zeigt ein überaus kräftiges, wirkungsvolles Relief (Fig. 8).

Die Kirche zeigte infolge langjähriger Vernachlässigung mannigfache Schäden; am schlimmsten sah der Oberbau des Turmes aus. Grosse Teile des Hauptgesimses waren abgestürzt, die Fenster halb vermauert und z. T. ihrer Mittelsäulehen beraubt, das ganze Tuffmauerwerk durchnässt und teilweise ganz verwittert, das Dach in einem ganz schlechten Zustand (Fig. 8). Das

Zunächst wurde von der Gemeinde nur die Wiederherstellung des Turmes in Aussicht genommen; zu den auf rund 9000 Mark veranschlagten Kosten hat der 43. Rheinische Provinziallandtag im Frühjahr 1903 einen Beitrag von 3000 Mark bewilligt. Die im Sommer vorgenommenen Instandsetzungsarbeiten am Turm erstreckten sich in der Hauptsache auf das Auswechselln der schlechten

Tuffquader, die Erneuerung grosser Teile der Tuffgesimse und eine Neubedachung. In den Flächen war die Tuffverblendung durchweg sehr gut erhalten, so dass man sich mit einem Neuausfugen begnügen konnte. Die fehlenden Gliederungen einzelner Fenster wurden ergänzt. Das an der Ostseite gelegene Treppentürmchen wurde mit einem neuen Dach versehen; seine Tür, die schon im 18.—19. Jahrhundert erneuert war, versetzt und weiterhin eine Tür zur Sakristei gebrochen, die bis dahin von aussen nicht direkt zugänglich war. Das ursprüngliche romanische Rundbogenfenster der Sakristei wurde wieder geöffnet. Die Arbeiten am Turm haben insgesamt einen Kostenaufwand von 9887 Mark erfordert.

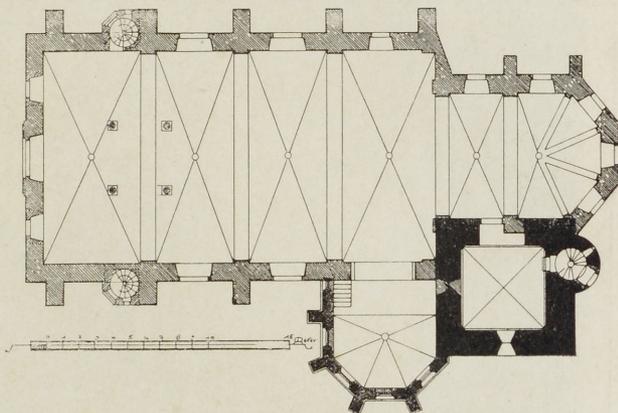
Fig. 9. Leutesdorf, kath. Pfarrkirche.
Grundriss nach dem Umbau.

An den romanischen Turm, dessen gewölbte Erdgeschosshalle ursprünglich als Chor eines nicht genau nach Osten orientierten Schiffes diente, hat man südlich — wohl gleichzeitig mit einem grösseren Schiff — einen sehr zierlichen, polygonen spätgotischen Chor im Laufe des 15. Jahrhunderts angefügt. Im Jahre 1729 endlich wurden die alten Schiffe niedergelegt und rechtwinklig zu dem älteren Bau das jetzige einschiffige Langhaus errichtet; die Flächen sind schlicht geputzt, die Langseiten haben grosse Rundbogenfenster und glatte derbe Strebepfeiler, nur die Westfaçade mit ihrem Flachgiebel hat eine etwas reichere Ausbildung durch Hausteingliederung erfahren. Das Innere des einschiffigen Langhauses ist mit grossen Kreuzgewölben auf schweren Pilastern überdeckt; das gotische Chörchen dient als Taufkapelle; der alte Chorraum im Turm ist abgemauert und wird als Sakristei benutzt (Grundriss Fig. 9).

Die gleichfalls im Sommer 1903 in Angriff genommene Herstellung des Langhauses erstreckte sich im Äusseren auf die Herstellung der Dächer, Abdeckung der Strebepfeiler, Instandsetzung des spätgotischen Chörehens, Anbau zweier Treppentürme zur Empore an Nord- und Südseite, Ausbrechen zweier Fenster an der Westfront zur besseren Belichtung des Raumes unter der Empore. Zur Trockenlegung des ganzen Bauwerkes wurde die dringend notwendige Abgrabung des im Laufe der Zeit stark angehöhten Terrains fast um die ganze Kirche durchgeführt. Im Innern wurde die Empore nach Osten verlängert, eine schlichte Ausmalung im Anschluss an die aufgedeckten Reste der Bemalung aus dem 18. Jahrhundert mit Fruchtgehängen und Blumenvasen durchgeführt, eine vollkommene Neuverglasung vorgenommen und endlich

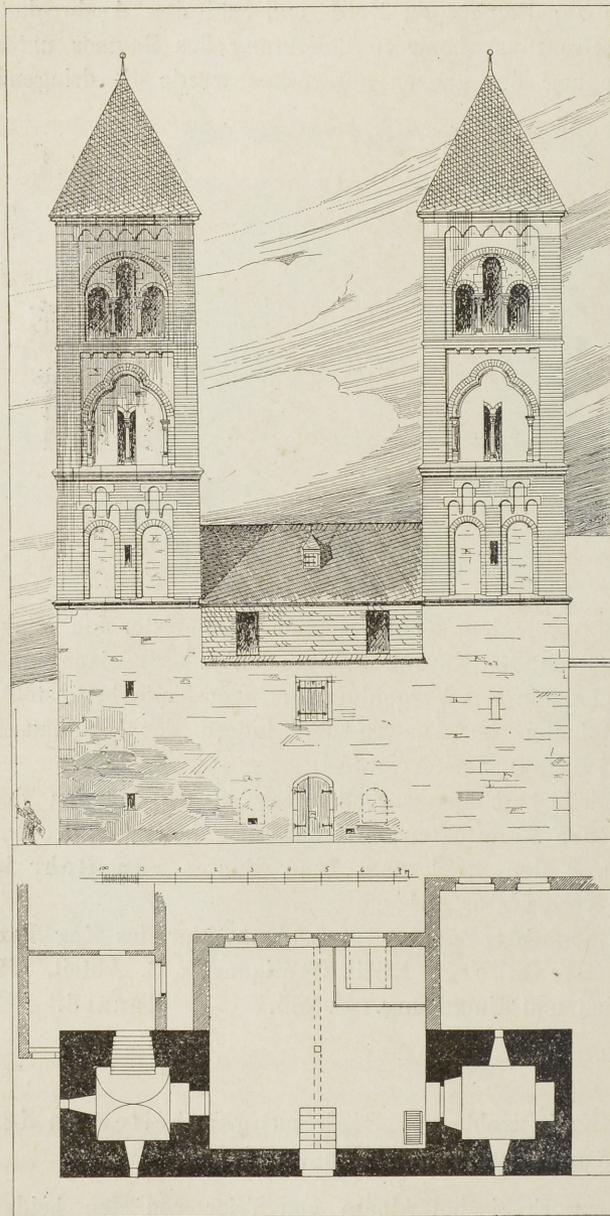
Fig. 10. Schönstatt, Klosterkirche. Aufriss und Grundriss der Turmseite nach der Herstellung.

türmige Westfaçade noch erhalten ist (Aufriss u. Grundriss Fig. 10. — Ansichten auf Tafel). Nach den in den letzten Jahren vorgenommenen flüchtigen Grabungen war es eine dreischiffige, wahrscheinlich flach gedeckte Basilika

lage ist ursprünglich (Fig. 10). Die Abtei Laach bietet in den Fenstergliederungen der östlichen Flankiertürme eine eng verwandte Lösung. Dass die Türme in Schönstatt Giebel und Rhombendächer besessen haben, ist nicht ausgeschlossen; eine unbedingte Notwendigkeit liegt jedoch nicht vor und Reste oder auch nur Spuren von Giebeln haben sich nirgends gefunden.

Die vielleicht schon seit der Zerstörung im 17. Jahrhundert dachlosen Türme hatten im Laufe der Zeit durch Witterungseinflüsse stark gelitten; die im Jahre 1885 auf Staats- und Provinzialkosten vorgenommenen Sicherungsarbeiten im Gesamtbetrage von 1600 Mark konnten nicht von dauernder Wirkung sein, eine solche war vielmehr nur von der Herstellung einer soliden Bedachung zu erwarten. Die starke Beschädigung des einen Turmes durch Blitzschlag im Jahre 1897 machte eine durchgreifende Sicherung besonders dringlich; nachdem die Provinzialverwaltung für die Beseitigung der dringlichsten Schäden den Betrag von 597 Mark im Jahre 1898 zur Verfügung gestellt hatte, bewilligte der 41. Provinziallandtag im Jahre 1899 auf Grund des mit 15100 Mark abschliessenden Kostenanschlages des Architekten L. Hofmann in Herborn den Betrag von 8000 Mark. Da indessen die von der Kgl. Staatsregierung erbetene Bewilligung des Restbetrages von 7100 Mark ausblieb, so war man gezwungen, mit der Summe von 8000 Mark wenigstens die notwendigsten Schutzmassregeln durchzuführen.

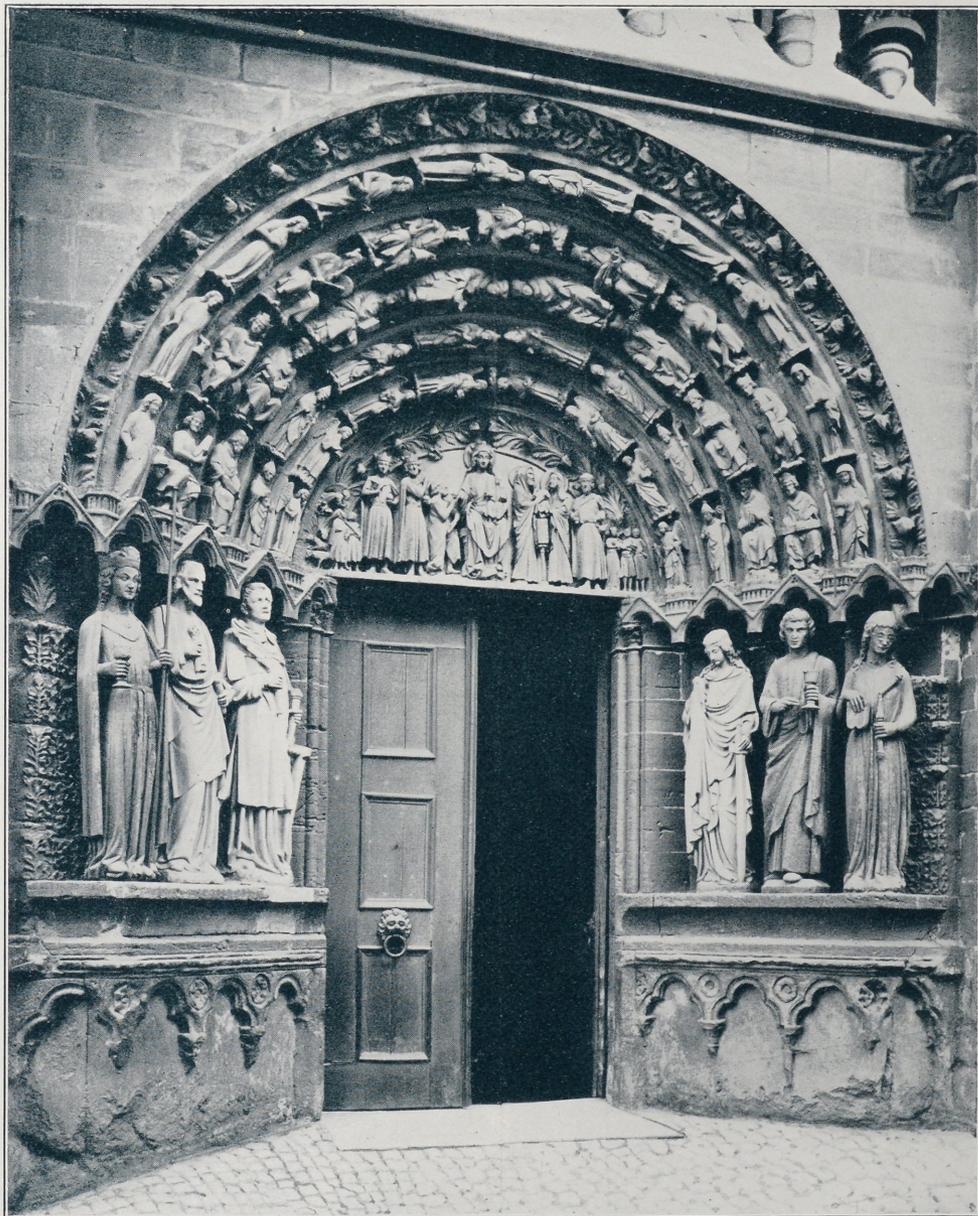
TRIER. HAUPTPORTAL DER LIEBFRAUENKIRCHE
VOR DER HERSTELLUNG

bestimmt und in seinem desolaten Zustand jedem Besucher zunächst vor Augen trat, nicht länger hinausgeschoben werden. Vom kunstgeschichtlichen Standpunkt aus würde man in einem jeden solchen Falle ja den Wunsch haben, entweder gar nichts zu tun oder nur diejenigen Einflüsse zu entfernen, die auf die Dauer den Bestand des Denkmals gefährden würden. Im Jahre 1894 hatte der 38. Rheinische Provinzial-Landtag zur Instandsetzung des Portals die Summe von 10 000 Mk in zwei Raten bewilligt. Seitens der katholischen Pfarrgemeinde war der beste Kenner der Frühgotik in den verwandten Gebieten, der Dombaumeister von Metz, Herr Baurat Tornow, der Konservator der historischen Denkmäler des Bezirks Lothringen, für die Ausführung und die Bauleitung gewonnen worden. Bei den im Anfang der Arbeiten an Ort und Stelle gepflogenen Verhandlungen vertrat der leitende Architekt die Anschauung, dass die drei alten Figuren der Ecclesia, der Synagoge und des Johannes, die allein noch übrig geblieben waren, nicht in diesem Zustand an Ort und Stelle belassen werden, dass sie auch weder restauriert werden dürften, noch restauriert werden könnten, sondern dass sie durch genaue Kopien zu ersetzen und an anderer Stelle unterzubringen sein würden. Der Provinzial-Konservator und die beteiligten sachverständigen Mitglieder der Provinzialkommission für die Denkmalpflege hatten hiergegen zunächst schwerwiegende Bedenken aufzuführen. Der künstlerische wie der archäologische Wert des Portals lag gerade zum nicht geringen Teil in diesen drei alten Figuren, und es lag die Gefahr vor, dass bei ihrer Beseitigung und Ersetzung auch dem Portal selbst ein grosser Teil seines alten Reizes geraubt werden würde. Es wurde zunächst nur beschlossen, den gänzlich verwitterten und verstossenen Unterbau der seitlichen Gewände zu erneuern. An eine Restauration mit Einsetzen von Vierungen war hier nicht zu denken. Ebenso wurden natürlich die abgestossenen und weggeschlagenen Teile des Blätterschmuckes hinter den Figuren ergänzt; kleinere Bestossungen an den Kanten und Ecken blieben unberührt, ebenso blieb die ganze korrodierte Oberfläche unangetastet. In Betreff der drei alten Figuren hatte Herr Baurat Tornow nach eingehender Untersuchung erklärt, die Figuren seien teilweise stark verwittert und angegriffen und die Verwitterung schreite zudem rasch voran. Die schützende Silikatschicht, die sich auf der Oberfläche der Figuren gebildet und den Stein Jahrhunderte hindurch vor den Einflüssen der Witterung bewahrt hatte, sei in ihrer organischen Verbindung mit dem Körper des Steins gelöst. Die Erneuerung der Figuren müsse doch einmal eintreten und es läge die Gefahr vor, dass späterhin die Feinheiten der Modellierung nicht mehr erkennbar seien, und dass dadurch die Anfertigung von Kopien erschwert werde. Endlich sei die günstige Konstellation zu bedenken, die die Möglichkeit gäbe, durch einen ausgezeichneten und die Formensprache des 13. Jahrhunderts beherrschenden Künstler, Herrn Dujardin von Metz, jetzt Nachbildungen anfertigen zu lassen. Der Provinzial-Konservator wünschte dagegen die Ersetzung der Figuren durch neue so lange als irgend möglich hinauszuschieben. Die Anfertigung von Kopien und die Herausnahme der alten Figuren sei jederzeit angängig, da sie

nicht eingebunden, sondern nur auf den Sockeln aufgestellt seien. Dafür sollten jetzt schon Gipsabgüsse gemacht werden, um den jetzigen Bestand in allen Einzelheiten festzuhalten. Um die Figuren einer genauen Untersuchung und Beobachtung zu unterziehen, wurden sie von ihrem Standpunkt herabgenommen und in einem gedeckten und geschlossenen Raum aufgestellt. Hierbei musste nun leider festgestellt werden, dass die schützende Silikatschicht auf den Figuren eine harte Kruste bildete, die in grossen Stücken muschelförmig abblätterte. Bei der geringsten Erschütterung lösten sich dünne Schichten bis zur Grösse eines Handtellers ab. Unter diesen erwies sich der Kern als ziemlich mehlig; der Stein liess sich mit den Fingern zerreiben. Es lag somit die Gefahr vor, dass durch das Abspringen der Schale die Feinheit der Modellierung tatsächlich verloren gehe, und dass der schon angegriffene Stein durch die Einflüsse der Witterung rasch weiter zerstört werde.

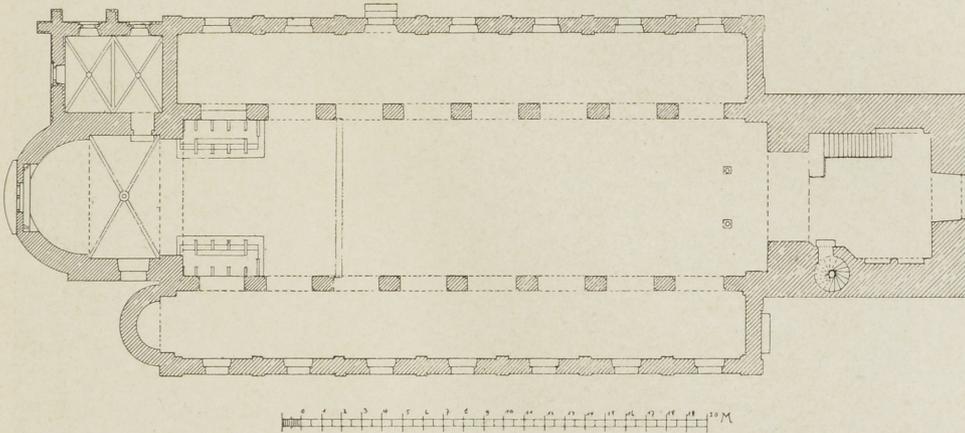
Fig. 11. Wassenberg, Grundriss der kath. Pfarrkirche.

zeigen eine etwas reichere Ausbildung mit grossen Rundbogenblenden (Grundriss Fig. 11. — Längenschnitt Fig. 12. — Aussenansicht Fig. 13. — Innenansicht Fig. 14).

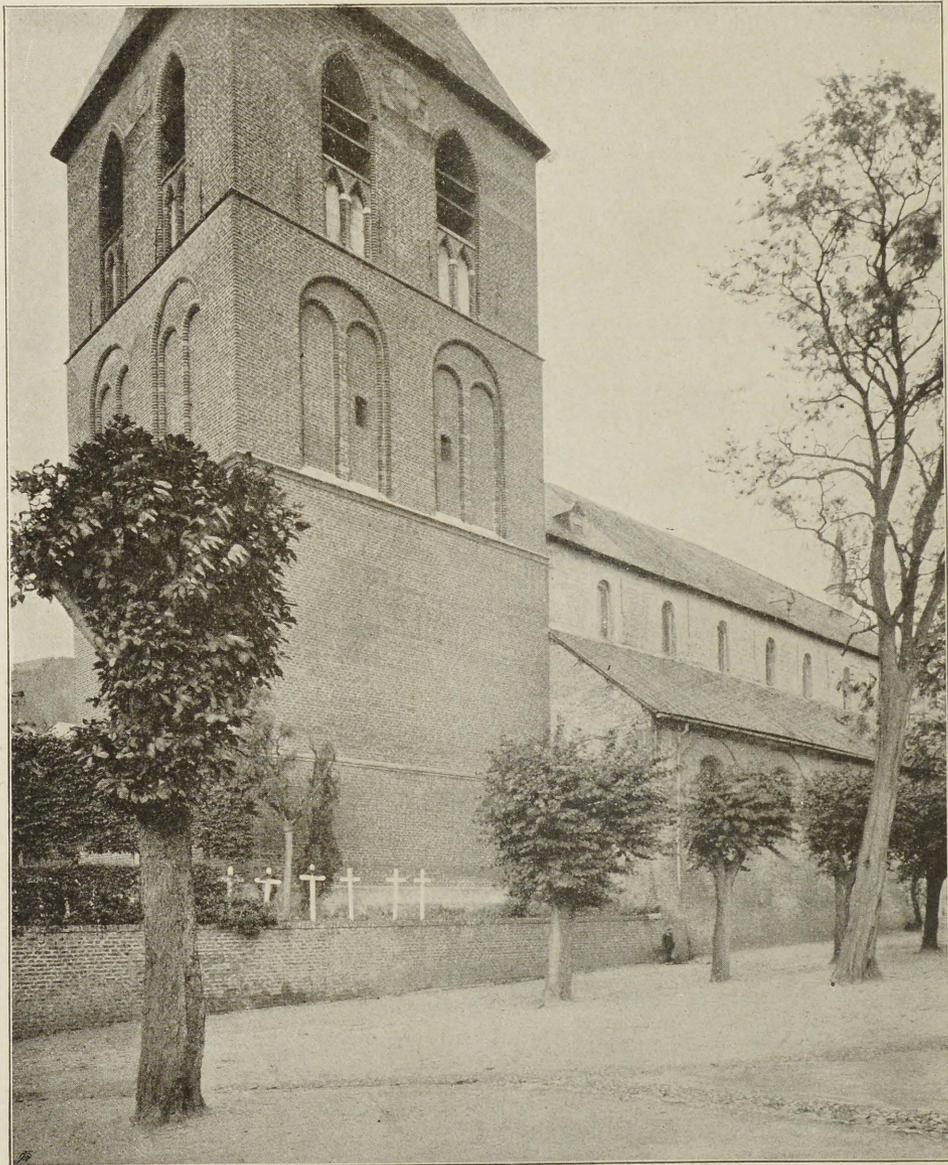
Fig. 13. Wassenberg. Ansicht der kathol. Pfarrkirche vor der Wiederherstellung.

Der Bau ist eine ganz mit Tuffquadern verblendete dreischiffige Pfeilerbasilika von einfachsten Formen mit flachen Decken; nur die Seitenschiffmauern

Die Veranlassung zu den Wiederherstellungsarbeiten gab ein Brand des Jahres 1891, der die Dächer der Chorpartie zerstörte und das Mauerwerk stark beschädigte. Der im Jahre 1892 von dem Architekten Wiethase in Köln (†) aufgestellte Kostenanschlag für die gesamten Herstellungsarbeiten schloss mit der Summe von 56 850 Mk. ab; zur Ausführung gelangten zunächst nur die Arbeiten an der Chorpartie — unter Erneuerung des etwas wunderlichen gotischen Fensters des 14. Jahrhunderts. Dieser Einbau springt jetzt ziemlich störend in die Augen; es muss deshalb besonders hervorgehoben werden, dass er vollständig in dieser Gestalt überliefert war. Diese Arbeiten haben einen Kostenaufwand von rund 11 000 Mk. erfordert.

Im Jahre 1901 ist man an die durchgängige Instandsetzung des Langhauses und des Turmes herangegangen, unter der Leitung des Architekten Theodor Ross in Köln. Das Wiethasesche Projekt vom Jahre 1892 blieb als Unterlage der Arbeiten bestehen; in dem Kostenanschlag trat eine Reduktion durch Vereinfachung verschiedener Arbeiten ein. Dadurch erniedrigte sich die Anschlagssumme der noch auszuführenden Arbeiten von rund 45 000 Mk. auf rund 40 000 Mk. Auf Grund dieser Kostenberechnung hat der 42. Rheinische Provinziallandtag eine Beihilfe von 10 000 Mk. bewilligt. Bei der Ausführung der Arbeiten, die in der Hauptsache in den Jahren 1901 und 1902 durchgeführt worden sind, ist der Anschlag von 40 000 Mk. auch ziemlich genau eingehalten worden.

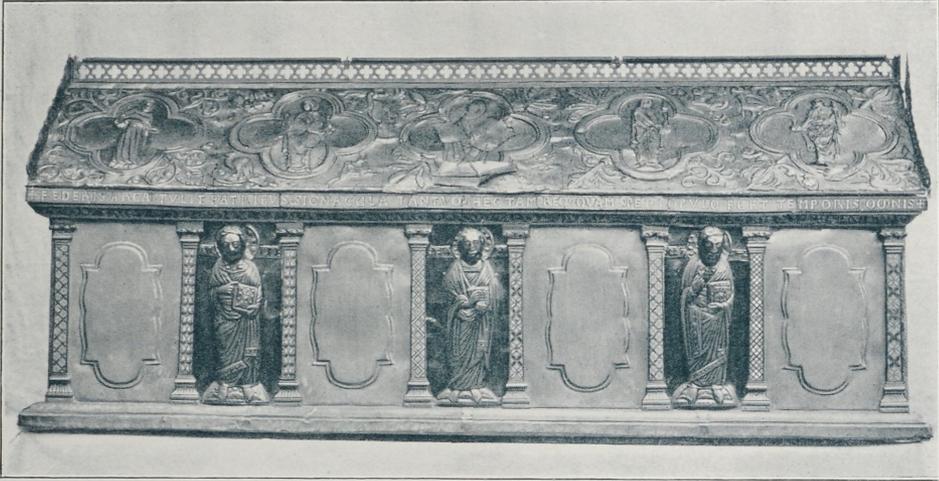
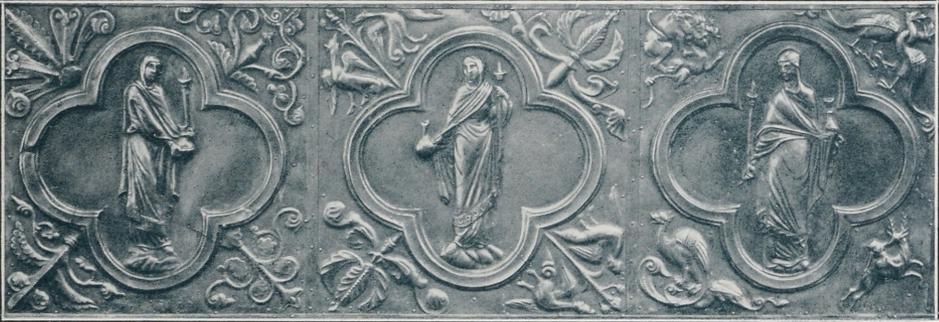
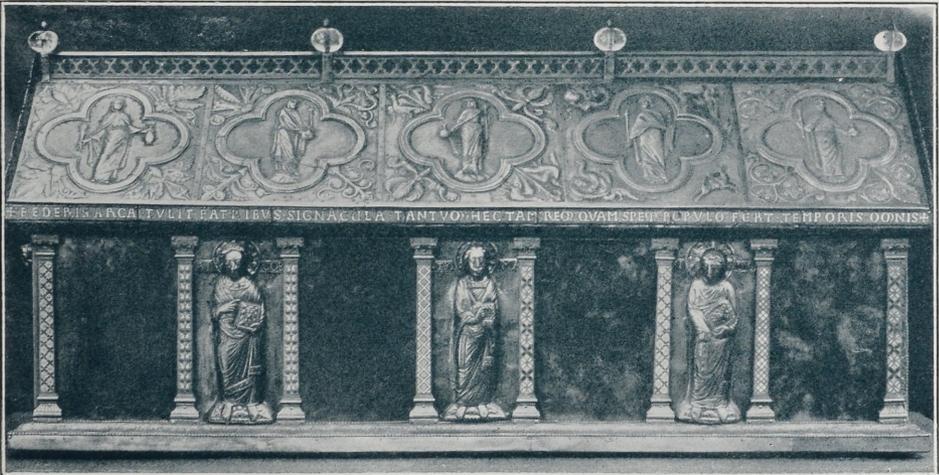
XANTEN, VIKTORSKIRCHE
 DER VIKTORSSCHREIN VOR UND NACH DER HERSTELLUNG
 DETAIL VON DEN DACHFLÄCHEN

Die Arbeiten, zu denen der 43. Rheinische Provinziallandtag im Jahre 1903 die Summe von 2500 Mark bewilligt hat, sind im Anschluss an die kunsthistorische Ausstellung Düsseldorf 1902 ausgeführt und im Frühjahr 1904 abgeschlossen worden. Die Ausführung lag in den Händen des durch die Wiederherstellung des Siegburger Reliquienschreins durchaus bewährten Gold-

schmiedes Paul Beumers in Düsseldorf (VII. Jahresbericht der Provinzialkommission S. 54); die dort (S. 63) angeführten Gesichtspunkte, ebensowohl dem kirchlichen Bedürfnis wie den Forderungen der Denkmalpflege gerecht zu werden, waren auch für die Instandsetzungsarbeiten am Viktorschrein massgebend. Insgesamt haben die Arbeiten einen Betrag von 3000 Mark erfordert. Renard.

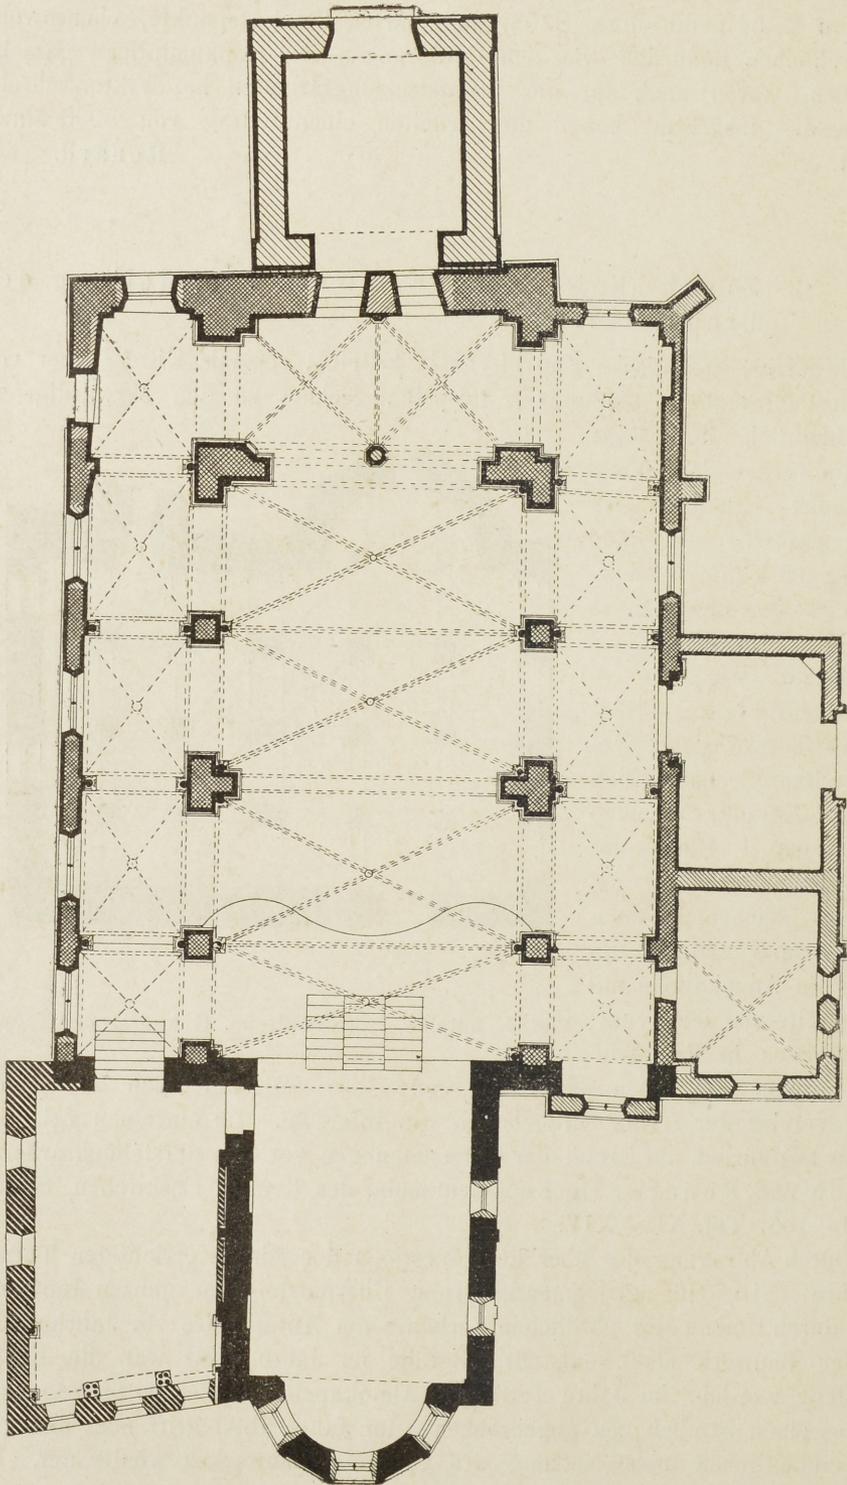
Fig. 16. Zülpich, Propsteikirche. Grundriss vor der Wiederherstellung.

Durch Abtragung des über dem Westjoch der Kirche errichteten Turmes im Jahre 1816, eine gleichmässige rohe Überputzung im ganzen Innenbau, ferner durch Umbau des nördlichen Vorbaues am Anfang des 19. Jahrhunderts war das Bauwerk stark entstellt. Bereits im Jahre 1880 war die Krypta hergestellt worden, im Jahre 1887 die Annokapelle; leider hatte man dabei aber den einen Strebebogen abgebrochen. Im Jahre 1896 griff man den Plan einer einheitlichen Instandsetzung des gesamten Bauwerkes wieder auf. Die

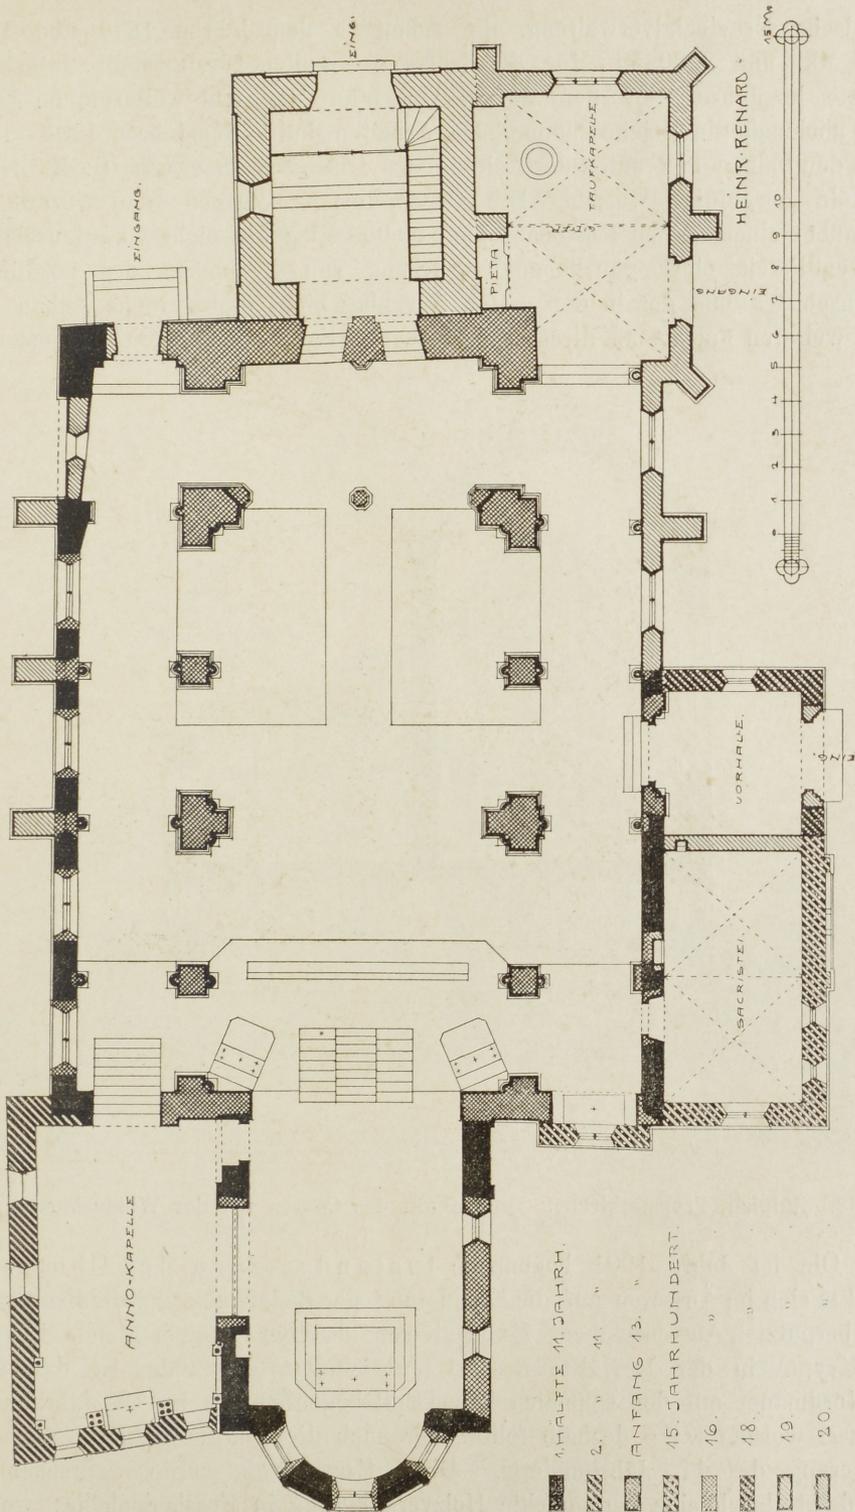
Fig. 17. Zülpich, Propsteikirche. Grundriss nach der Wiederherstellung mit Einzeichnung der im Verlauf der Arbeiten festgestellten Bauperioden.

rheinische Provinzialverwaltung, die schon in den Jahren 1879 und 1887 6000 Mk. und 2000 Mk. für die früheren Arbeiten bereitgestellt hatte, bewilligte im Jahre 1899 den Betrag von 5000 Mk. und weiterhin im Jahre 1903 nochmals die gleiche Summe. Die Arbeiten sind in den Jahren 1901—1904 nach den Plänen und unter der Leitung des Diözesanbaumeisters H. Renard in Köln ausgeführt worden. Die Gesamtkosten betragen rund 70000 Mk. gegenüber einem ersten Kostenanschlag 60000 Mk.; die nicht vor auszusehende Notwendigkeit einer gänzlichen Erneuerung von 2 Jochen des nördlichen Seitenschiffes und der in den ersten Anschlag nicht einbegriffene Anbau von zwei weiteren Jochen an dieses Schiff rechtfertigen die höheren Baukosten.

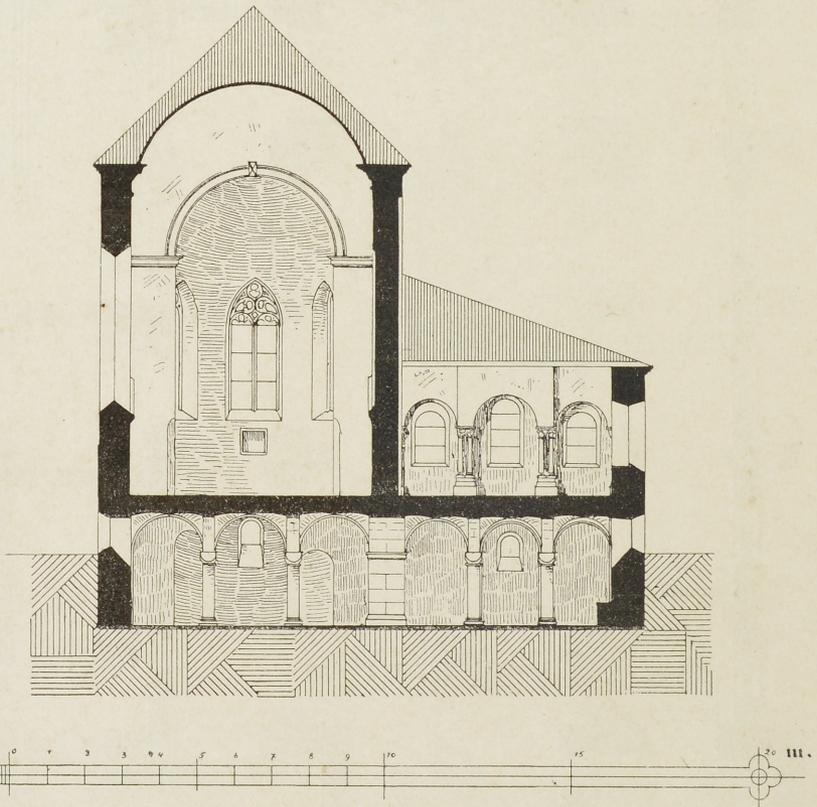
Fig. 18. Zülpich, Propsteikirche. Querschnitt des Chores vor der Wiederherstellung.

stens haben sich in der noch bestehenden Südmauer des Chores die Reste einer solchen Holzverankerung gefunden. Im Innern des Chores wurde an Stelle der geplyesterten Tonne des 18. Jahrhunderts eine ähnliche, nur durch Vertikalleisten gegliederte schlichte Holztonne eingefügt; eine Erneuerung der flachen Decke im Anschluss an die alten Ansätze erschien untunlich, da der aus der Übergangszeit stammende Triumphbogen wesentlich höher reicht. Von besonderem Interesse waren die Feststellungen an der noch dem 11. Jahrhundert

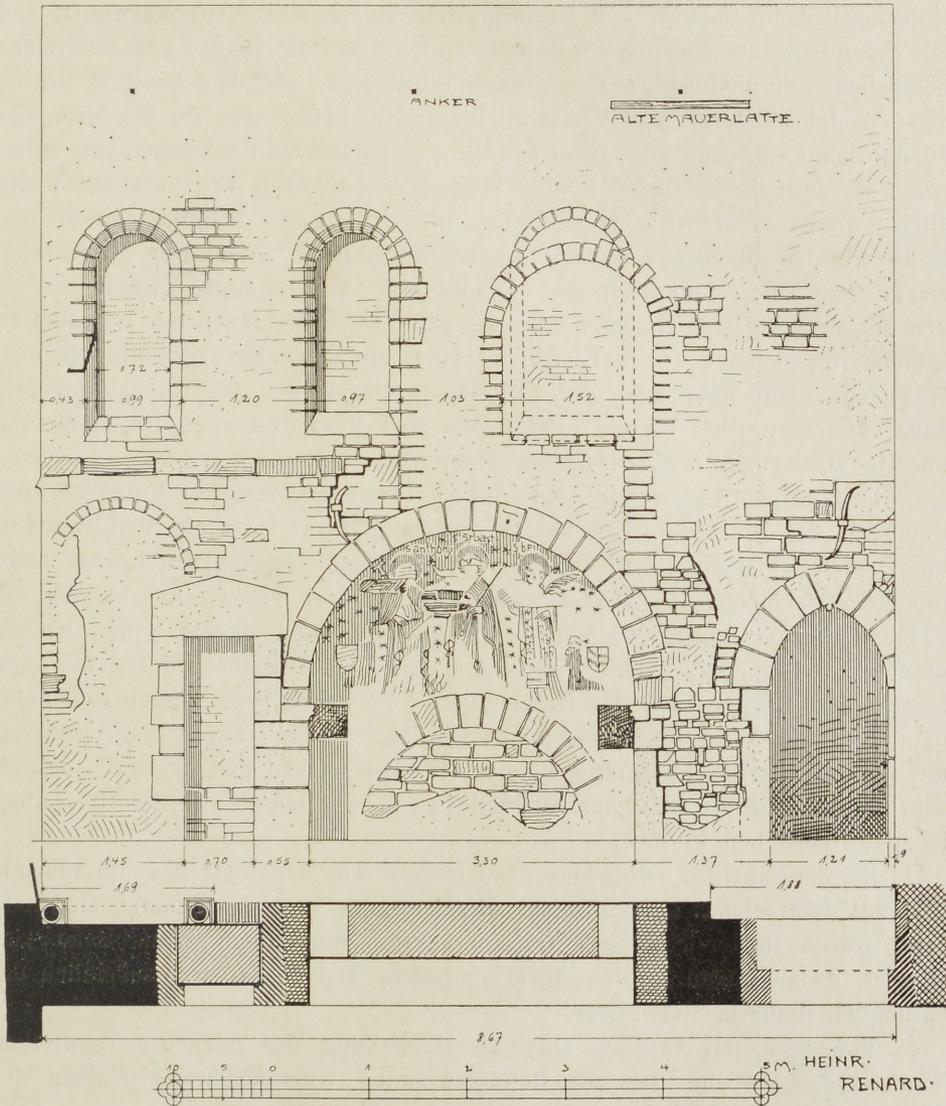
Fig. 22. Zülpich, Propsteikirche. Aufriss der südl. Chorwand nach ihrer Aufdeckung.

angehörigen Südmauer des Chores (Fig. 22). Hier war bislang nur eine Tür des 13. Jahrhunderts zur Annokapelle sichtbar. Die nähere Untersuchung brachte östlich eine rückwärts durch die Anlage der Annokapelle am Ende des 11. Jahrhunderts schon vermauerte schlichte Tür zum Vorschein; die grosse Nische der Südwand ergab sich als eine spätestens im Anfang des 13. Jahrhunderts angelegte Verbindung zwischen Chorraum und Annokapelle. Es lagen keine Bedenken vor, die zu gotischer Zeit erfolgte Aus-

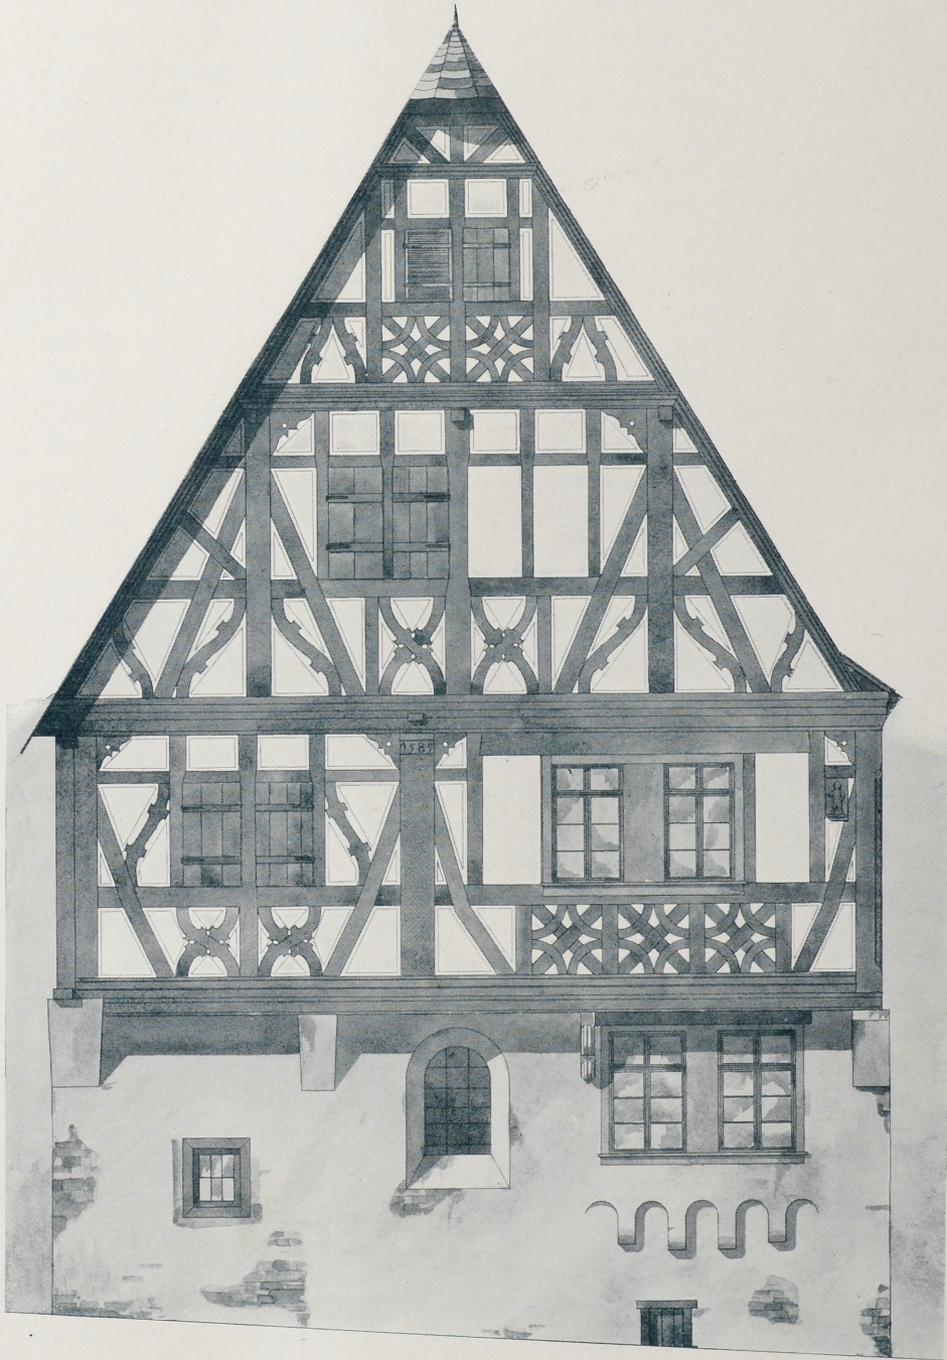
STEEG, FACHWERKHAUS VOM J. 1585
NACH FARBIGER AUFNAHME

linigen Diagonalstreben und viertelkreisförmigen Eckbändern in den Fensterbrüstungen. Auch sind die dreieckigen Kopfstücke zwischen den Stielen und den Rahmhölzern in geschwungenen Profilen ausgeschnitten. Der Mittelpfosten und der rechte Eckpfosten sind mit einfachen, eingestochenen Verzierungen ausgestattet, und neben dem Eckpfosten sieht man den Umriss einer kleinen

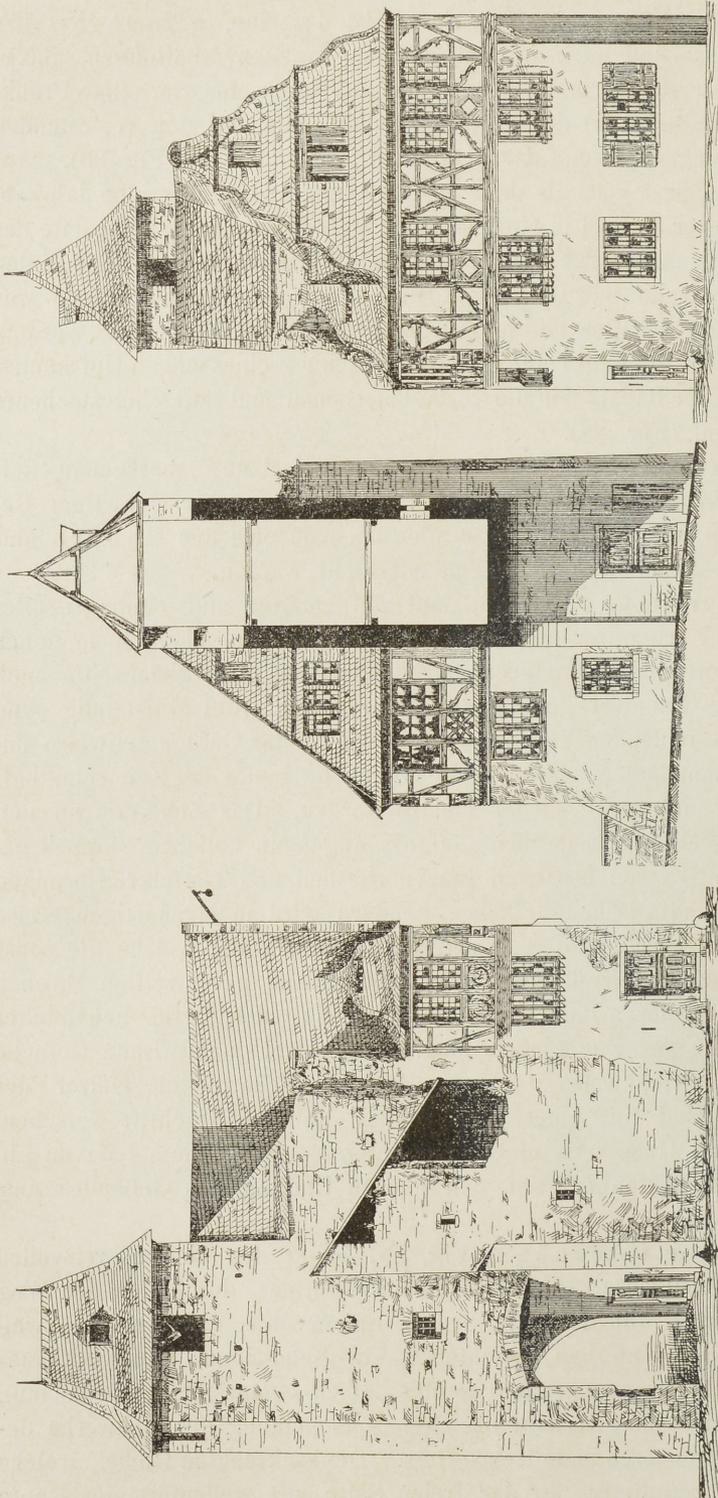
Fig. 26. Cochem. Enderforturm mit angebaute Fachwerkhau.

Das Cochemer Häuschen (Fig. 26) bildet den überaus reizvollen Schmuck des alten, teilweise verfallenen Endertorturmes, durch den der Weg zur nahen Winneburg führt. Alle freien Seiten des über einem zweigeschossigen, massiven Unterbau errichteten, eingeschossigen Fachwerkbaues sind in sorgfältiger Weise symmetrisch gefügt. Doch entspricht die Bedachung dieser Anordnung nicht und verleiht der Gesamterscheinung des Bauwerks dadurch einen ganz besonderen malerischen Reiz. Die senkrechten Giebel, welche nach dem Tore zu geradlinig, an der freien Seite mit wellenförmiger Kante
