# Bericht über die Tätigkeit der Provinzialkommission für die Denkmalpflege in der Rheinprovinz

vom 1. April 1906 bis 31. März 1907.

## Berichte über ausgeführte Arbeiten.

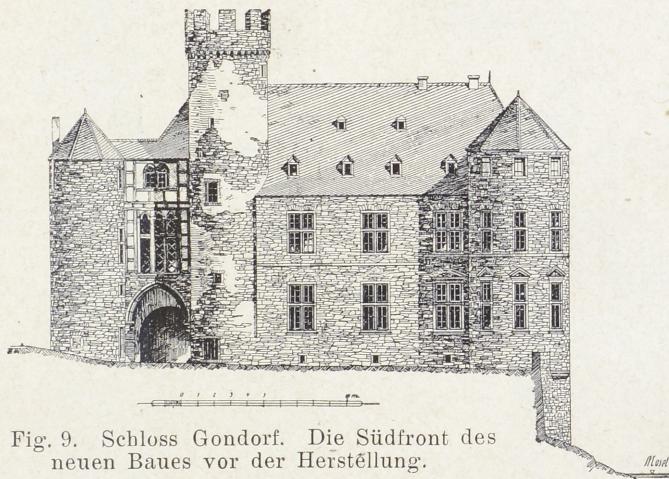
Fig. 9. Schloss Gondorf. Die Südfront des neuen Baues vor der Herstellung.

sichtbaren Fugen völlig herausgespült, so dass die Steine zum Teil lose sassen und die am meisten exponierten herausfielen. An der Südseite des neuen Baues, die ursprünglich — wie die alte Ansicht zeigt (Fig. 9) — ganz verputzt war, war der Putz bis auf wenige grosse Stücke herabgefallen. Das Mauerwerk, das nie bestimmt gewesen war, offen zu liegen, und das nicht entsprechend sorgfältig ausgefugt war, war somit allen Einflüssen der Witterung ausgesetzt und dauernd durchfeuchtet. Der grosse Bergfrid wies beträchtliche Schäden im Mauerwerk auf; die Verschalung des niedrigen Daches war vollständig verfault. An der Südfront des Renaissancebaues waren ausserdem die Renaissancegiebel zum Teil zerstört und abgestossen. Der im Besitz des Eisenbahn-Fiskus befindliche Teil war ganz vernachlässigt und zeigte grosse neue Putzflecken.

Zunächst wurde der Eckturm am Eingange des neuen Baues (Fig. 9) in Angriff genommen. Dieser Turm hatte hauptsächlich auf der Wetterseite stark

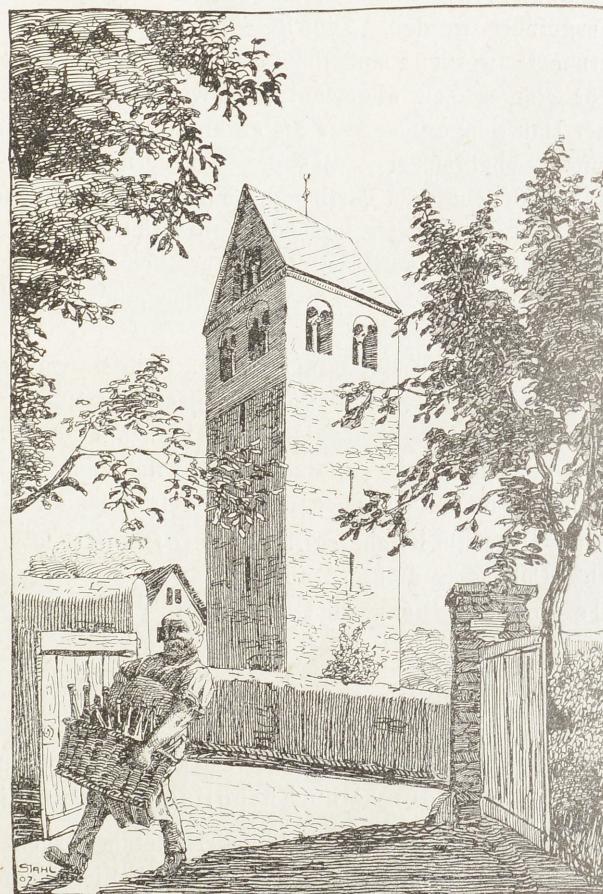
Fig. 13. Lehmen a. d. Mosel.  
Romanischer Kirchturm nach der Wiederherstellung.

bildet ein Satteldach zwischen zwei massiven Giebeln mit je einem grossen dreiteiligen Fenster (Fig. 13). Nach den einfachen kräftigen Detailformen

In dem Moselörtchen Lehmen bestanden von alters zwei Kirchen, für deren jede ein Pfarrer bestellt war. Die untere Kirche ist im Laufe des 18. Jahrhunderts durch einen vollständigen Neubau ersetzt worden, der noch jetzt als Pfarrkirche dient. Die obere, von dem Kastorstift in Coblenz abhängende, im Jahre 1100 schon genannte Kirche wurde im Anfang des 19. Jahrhunderts nach der Verschmelzung der beiden Pfarreien bis auf den romanischen Turmbau niedergelegt, der jetzt von der Gemeinde als Glockenturm benutzt wird. Es ist ein massiger Bruchsteinbau, in den unteren Geschossen ganz un gegliedert und nur mit wenigen Lichtschlitzen versehen; die Glockenstube hat an jeder Seite zwei Doppelfenster. Den recht wirkungsvollen Abschluss

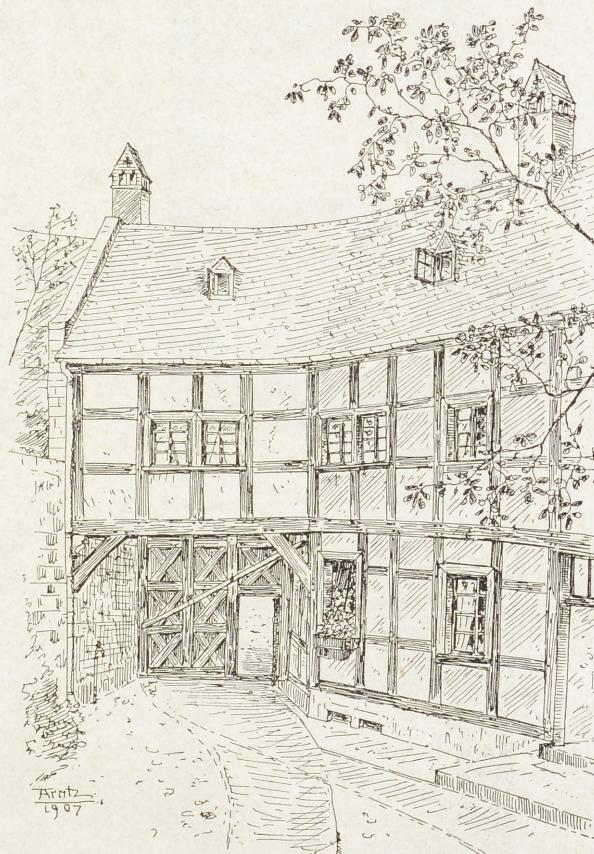
Fig. 18. Burg Nideggen. Das Torwärterhaus nach der Instandsetzung.

A. Torhaus. Das Torwärterhaus ist im Jahre 1901 zunächst zur Unterbringung der örtlichen Bauleitung hergestellt worden. Es ist ein schlichter Fachwerkbau (Fig. 18), der sich an den östlichen Mauerring anlehnt und den äusseren Burghof schliesst. Das landesübliche Fachwerk wurde von der Überputzung befreit; im übrigen beschränkten sich die Bauarbeiten auf Ergänzung der Schornsteine, Ausbesserung des Schieferdaches und eine bescheidene wohnliche Ausstattung. Der nördlich an das Tor angrenzende kleine quadratische Wehrbau blieb ebenso wie der üppige Pflanzenwuchs, der die Eingangspforte umspinnt, unberührt.

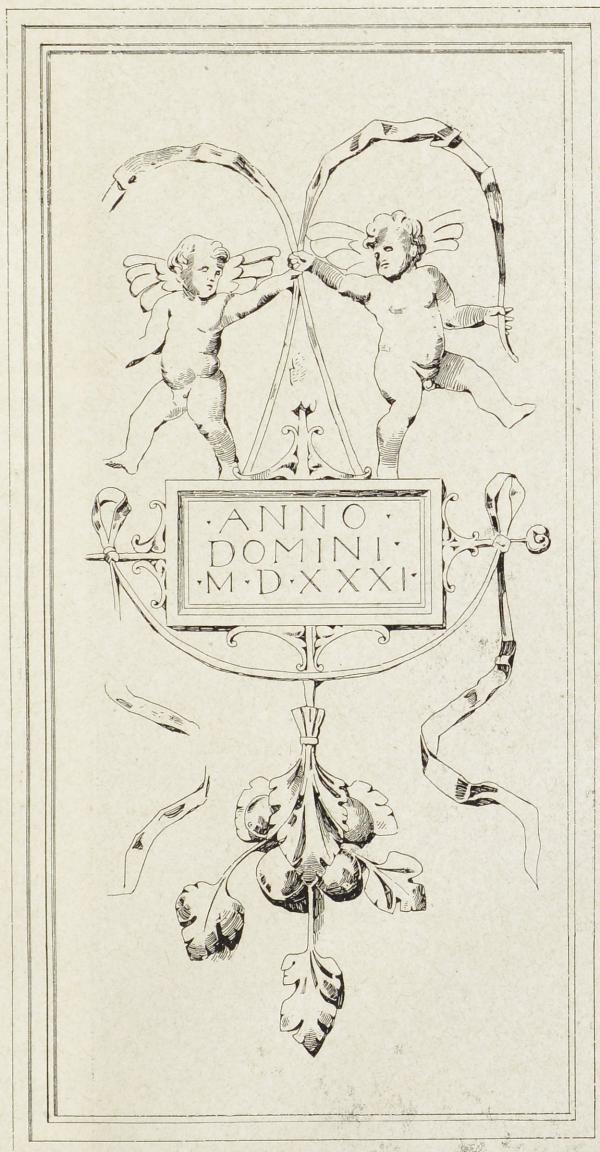
Fig. 35. Trier. Ornamentale Füllung von dem hl. Grab aus der Liebfrauenkirche.

Die ornamentale Arbeit ist eine ausserordentlich feine und saubere, die einzelnen Pilasterseiten sind ziemlich gleichartig behandelt, jedoch mit leiser Verschiedenheit des Dessins (Fig. 35). Symmetrische elegant geschwungene Ranken mit kleinen Vasen und Balustern geben das Hauptmotiv ab, nur vereinzelt kommen Trophäen und Waffen vor, daneben einzelne tierische Motive, Delphine, Greife, Drachen. Die Zwickelfüllung des grossen verschnittenen vorderen Bogens zeigt sitzende Engel, die geschickt in den Raum hineinkomponiert sind, der linke mit ausgebreiteten Armen, der rechte mit gefalteten Händen. Die Füllung der mittleren Platte auf der Schmalseite über dem horizontalen Sturz ist an beiden Seiten verziert – rechts

zwei geflügelte Putten, die an weit auseinander gespreizten, bändergeshmückten Streben Festons halten, nach der anderen Seite eine Inschrifttafel mit der Inschrift: Anno Domini MDXXXI, darüber zwei tanzende Putten, die Bänder über dem Kopfe schwingen (Fig. 35).

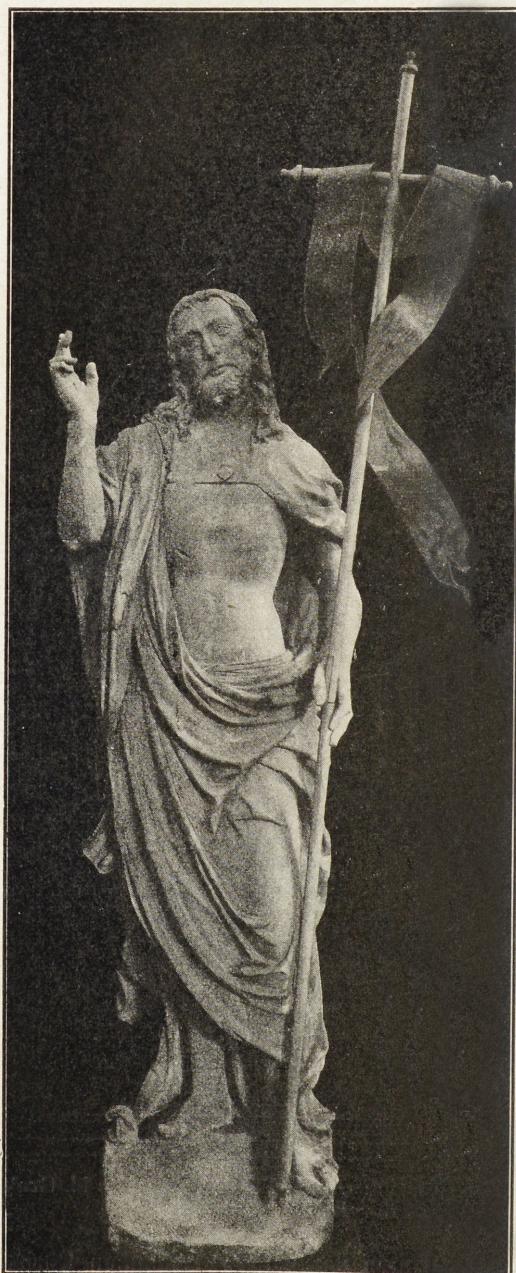
Fig. 36. Trier. Figur des auferstehenden Christus von dem hl. Grab aus der Liebfrauenkirche.

sich dann etwas zurücktretend der mittlere Aufbau als Krönung: ein Sarkophag, auf dem der Auferstandene steht, vor ihm sitzend die vier Wächter, die beiden mittleren schlummernd, die beiden seitlichen eben aus dem Schlaf erwachend. Der Stufenaufbau war nicht mit unbedingter Zuverlässigkeit zu ergänzen, da die Lotharysche Zeichnung dazu nicht ausreichte; die einzigen sicheren Anhaltspunkte bildeten die Stufenhöhe und Breite, die bei den sitzenden Wächtern erhalten sind, und ein Stück des Sarkophagdaches, das an den Füßen des Christus noch vorhanden ist.

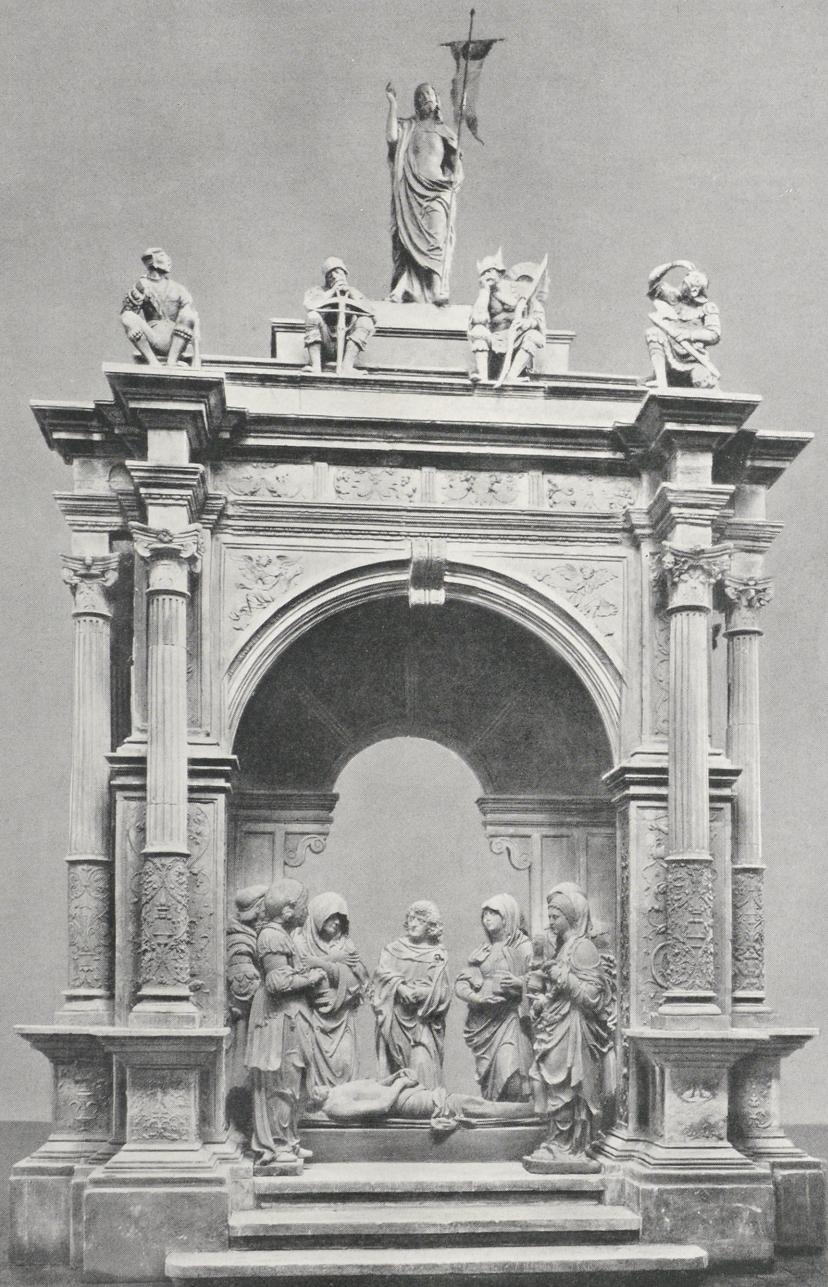
TRIER, PROVINZIAL-MUSEUM.  
DAS HL. GRAB AUS DER LIEBFRAUENKIRCHE.

Der ganze Aufbau wird durch die Ansicht und die beigefügten Grundrisse und Aufrisse verdeutlicht (Fig. 34. — Tafel). Das Motiv des Denkmals ist das eines grossen Triumphbogens, wie ihn die italienische Hoch-Renaissance liebte, dabei ist aber der ganze Rahmen durchaus eine freie künstlerische Schöpfung. In ausserordentlich wirkungsvoller

Weise rahmt der grosse Rundbogen die Gruppe der um den Leichnam Christi Versammelten ein; durch den kleineren und niedrigeren Bogen der Rückwand wird hier eine grosse Tiefenwirkung erzielt. Den Eckpfeilern treten nach den Lang- und Schmalseiten zwei Säulen vor auf niedrigem Sockel, die kanne-

lierten Säulen in den unteren zwei Fünfteln reich ornamentiert. Korinthisierende Renaissance-Kapitale tragen das reich gegliederte, stark verkröpfte Gebälk. Über dem oberen Gesims, das mit einer kräftigen Platte weit ausladet, erhebt
