# BERICHT

PROVINZIALKOMMISSION FÜR DENKMALPFLEGE  
UND DER ALTERTUMS- UND GESCHICHTSVEREINE

VOM 1. APRIL 1909 BIS 31. MÄRZ 1910

## Bericht über die Tätigkeit der Provinzialkommission für die Denkmalpflege in der Rheinprovinz

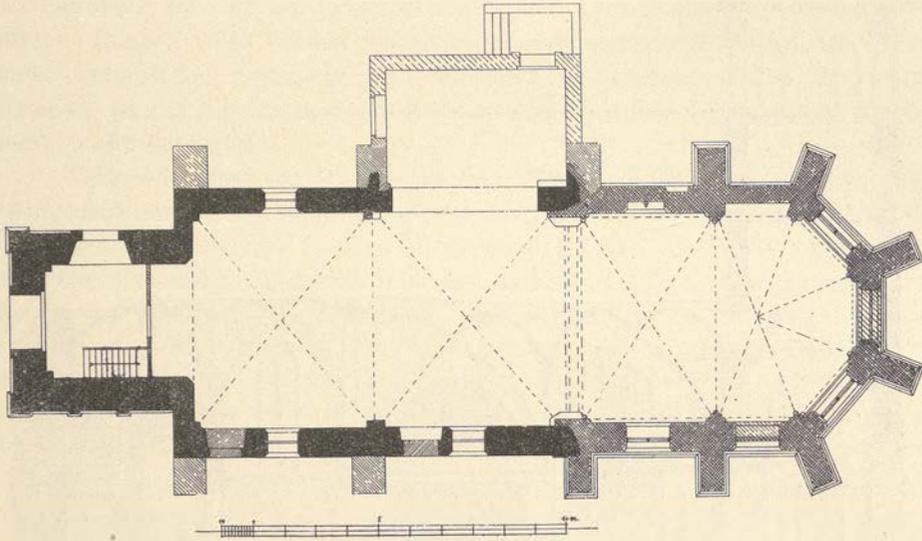
Fig. 1. Baerl. Evangelische Pfarrkirche. Grundriss.

Die evangelische Pfarrkirche zu Baerl ist ein interessanter einschiffiger Bau, in dem sich Anlagen des 12. Jahrhunderts mit solchen des 15. mischen. (Vergl. den Grundriss Fig. 1.) Der feingegliederte dreistöckige Turm gehört noch der romanischen Bauzeit der zweiten Hälfte des 12. Jahrhunderts an.

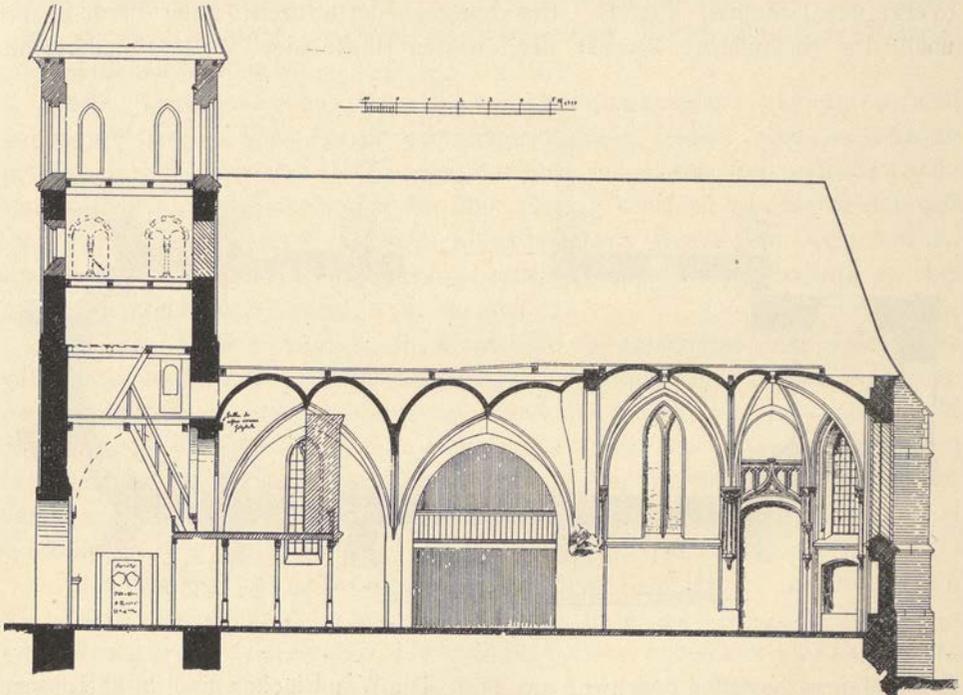
Fig. 2. Baerl. Evangelische Pfarrkirche. Längenschnitt.

Der Bau hatte im Laufe der letzten Jahrhunderte schwer gelitten, vor allem durch das Fehlen einer richtigen Entwässerung. Dabei war die Tuffsteinverblendung der äusseren Mauerflächen sowie alle Werksteingliederungen sehr stark verwittert und teilweise vollständig ausgefressen, insbesondere nach der Südseite des Langhauses, an den Strebepfeilern des Chores sowie an der Süd- und Westseite des Turmes. Die ganz zerstörte äussere Silikatschicht des Tuffmauerwerks hatte sich teilweise von dem Kern gelöst, war abgefallen, weitere morsche Partien drohten nachzustürzen. Die Gemeinde musste, um

das Mauerwerk vor weiterem Verfall zu schützen, eine gründliche Sicherung vorsehen und hatte einen radikalen Zementverputz geplant. Eine solche Massnahme erschien vom Standpunkte der Denkmalpflege aus gänzlich untunlich. Es wurde deshalb ein neuer Kostenanschlag aufgestellt, der nun mit Bewahrung des alten Charakters und im Anschluss an das alte Material die Ausheilung der vorhandenen Schäden und das Auswechseln der schadhaften Mauerpartien vorsah. Der 49. Provinziallandtag bewilligte hierzu im Jahre 1909 den Betrag von 2000 M. Die Arbeiten wurden dem Architekten Albert Nies in Düsseldorf übertragen, der sie im Jahre 1909 sorgfältig zu Ende führte. Die Reparaturen erstreckten sich zunächst auf die Sicherung der äusseren Strebepfeiler, auf die Ergänzung der abgefallenen Giebelbegrünungen und die Er-

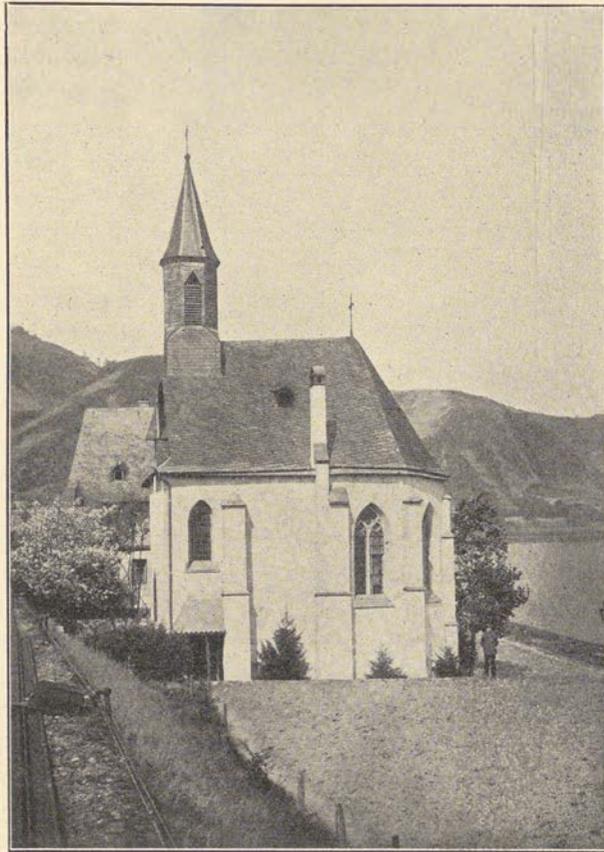
Fig. 23. Carden. Evangelische Kapelle von Süden.

Das Bauwerk, das in der Totalansicht von Carden sehr wesentlich mit spricht und für das Ortsbild wie das Landschaftsbild gleich wichtig war, befand sich seit Jahrzehnten im Zustand rasch voranschreitenden Verfalls — es waren eingreifende Sicherungsarbeiten nötig, sollte es überhaupt dauernd erhalten werden. Heute steht von der Kapelle nur noch die Ostpartie, in ihrer ursprünglichen Gestalt war sie wohl um ein bis zwei Joche grösser (vergl. Grundriss Fig. 24), doch wurden diese schon vor dem Ende des 18. Jahrhunderts abgerissen. Nach dem Abbruch des Langhauses wurde eine neue Quermauer eingesetzt. Das alte gotische Gewölbe war offenbar schon in der Zeit zerstört, als die Kapelle als Scheune benutzt wurde. Bei der Instandsetzung im Jahre 1857 war der grösste Teil des Putzes abgeschlagen, vor allem waren die Gewölbe-

Bei der Rekonstruktion des Gewölbes ergab sich, dass die Drucklinien ausserhalb der Strebepfeiler fielen, und dass das Mauerwerk nicht mehr so widerstandsfähig war, dass ein massives Gewölbe hätte gespannt werden können. Aus diesem Grunde kamen zwei Arten der modernen Gewölbe in Frage, das Rabitz- oder das Eisenbetongewölbe. Von dem ersteren wurde aber Abstand genommen, da die von der Bahn hervorgerufenen Erschütterungen an diesem Gewölbe leicht hätten Schaden anrichten können. Die Firma Dyckerhoff und Widmann in Biebrich hatte sich in hochherziger Weise bereit erklärt, das Chorgewölbe kostenlos auszuführen. Nach einigen stattgefundenen Ortsbesichtigungen erklärte der Vertreter der Firma, dass diese bereit sei, auch den übrigen Teil des Gewölbes zum Selbstkostenpreis einzuwölben. Das Presbyterium nahm dieses Anerbieten an, und bei der Abrechnung schenkte Herr Kommerzienrat Dyckerhoff der Gemeinde das in seiner alten Form vollständig in Eisenbeton wiederhergestellte Gewölbe. Bei den weiteren Untersuchungen ergab sich, dass der frühere Fussboden etwa 70 cm unter dem

hätten Schaden anrichten können. Die Firma Dyckerhoff und Widmann in Biebrich hatte sich in hochherziger Weise bereit erklärt, das Chorgewölbe kostenlos auszuführen. Nach einigen stattgefundenen Ortsbesichtigungen erklärte der Vertreter der Firma, dass diese bereit sei, auch den übrigen Teil des Gewölbes zum Selbstkostenpreis einzuwölben. Das Presbyterium nahm dieses Anerbieten an, und bei der Abrechnung schenkte Herr Kommerzienrat Dyckerhoff der Gemeinde das in seiner alten Form vollständig in Eisenbeton wiederhergestellte Gewölbe. Bei den weiteren Untersuchungen ergab sich, dass der frühere Fussboden etwa 70 cm unter dem

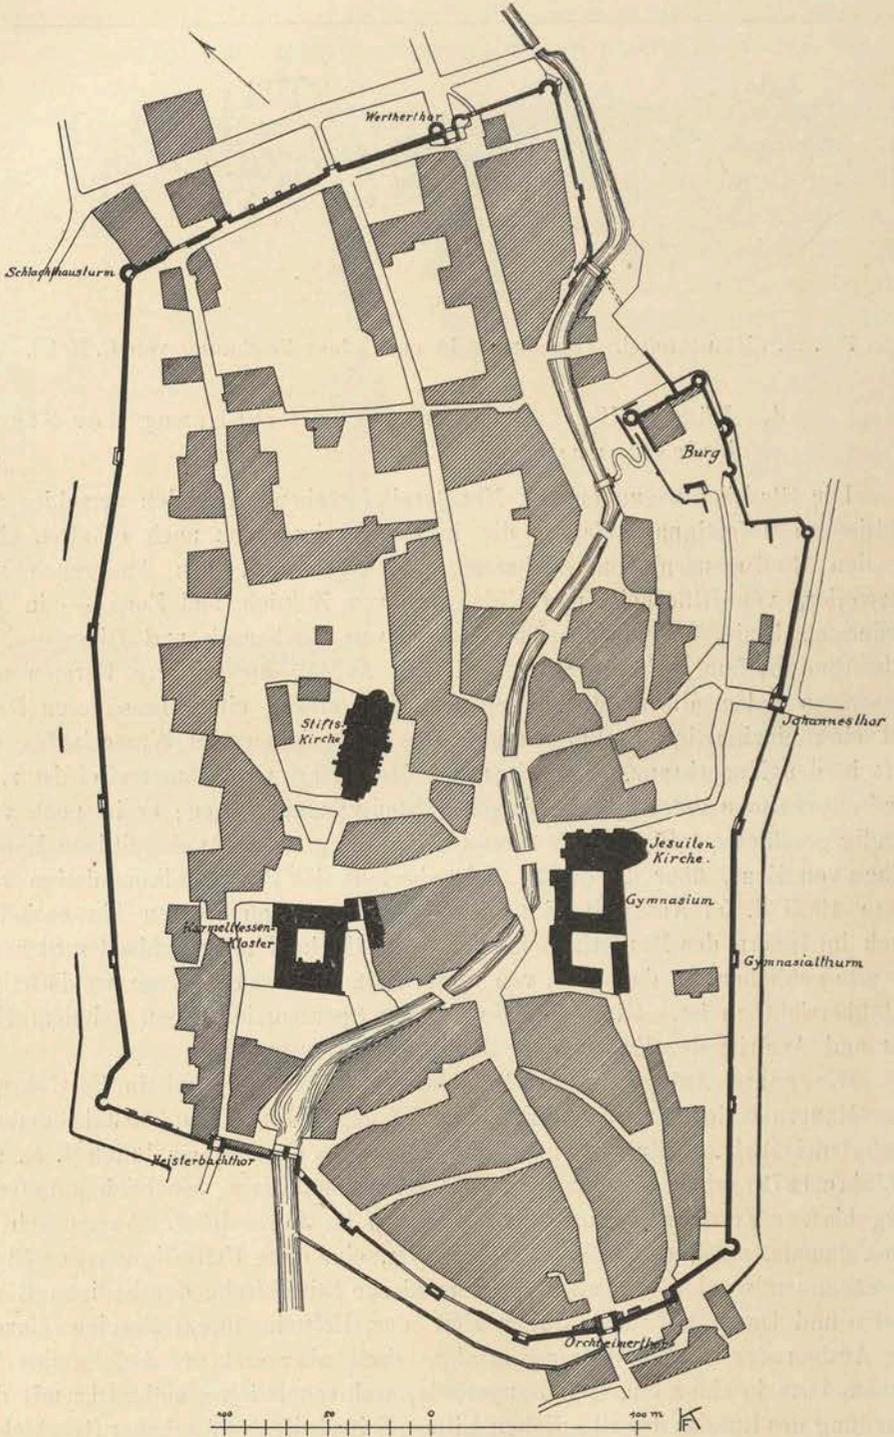
Fig. 26. Münstereifel. Plan der Stadt mit der Befestigung.

Die Gesamtanordnung erhellt aus dem Grundriss Fig. 26. Der Mauerzug bildet ein Polygon. Nach den Bergseiten zu ist die Befestigung durch tiefe künstliche Grabeneinschnitte mit Zwingermauern verstärkt. Nach Norden hin schliesst die Befestigung ab das monumentale Werthertor (Fig. 27), eine gotische Anlage aus der ersten Hälfte des 14. Jahrhunderts, bestehend aus einem einfachen viereckigen Torturm, an den später auf der Feldseite zwei flankierende Rundtürme angefügt worden sind. Der östliche Turm ist im Jahre 1629 während des Dreissigjährigen Krieges bastionsartig ausgebaut worden. Auf der Ostseite unterhalb der Burg wird der Mauerzug durchbrochen von dem Johannistor (Fig. 28), einem gotischen Bau von ganz schlichten Formen mit in der Tonne gewölbter Durchfahrt zwischen spitzbogigen Öffnungen. Der Wehrgang war auf einer hölzernen Konstruktion auf der Stadtseite um den Turm herumgeführt. Das Orchheimer Tor (Fig. 29) auf der Südseite der Stadt, das die Hauptstrasse hier abschliesst, ist im Mauerwerk und der Innenanlage auch noch eine Schöpfung des 14. Jahrhunderts, im Aussenbau aber im 17. Jahrhundert wesentlich verändert; nur auf der Innenseite ist die alte spitzbogige Toröffnung noch erhalten, auf der Aussenseite ist sie durch ein schweres Rundbogenportal ersetzt. Die gotischen Fensteröffnungen der Stadtseite sind die ursprünglichen, auf der Feldseite sind die Fenster gleichfalls im 17. Jahrhundert vergrössert, und mit neuer Einfassung versehen worden. Dafür ist das Heisterbacher Tor (Fig. 30) noch ganz in seiner alten Form erhalten. Die Öffnung der Aussenseite zeigt hier eine reichere Profilierung des doppelten Spitzbogens, hinter dem ursprünglich das Fallgatter sich befand, die Kämpfer sind mit frühgotischem Blattwerk verziert. Der Schlussstein des Bogens zeigt ein Wappenschild, das fast ganz abgewittert ist; es zeigte wahrscheinlich den springenden jülichischen Löwen.

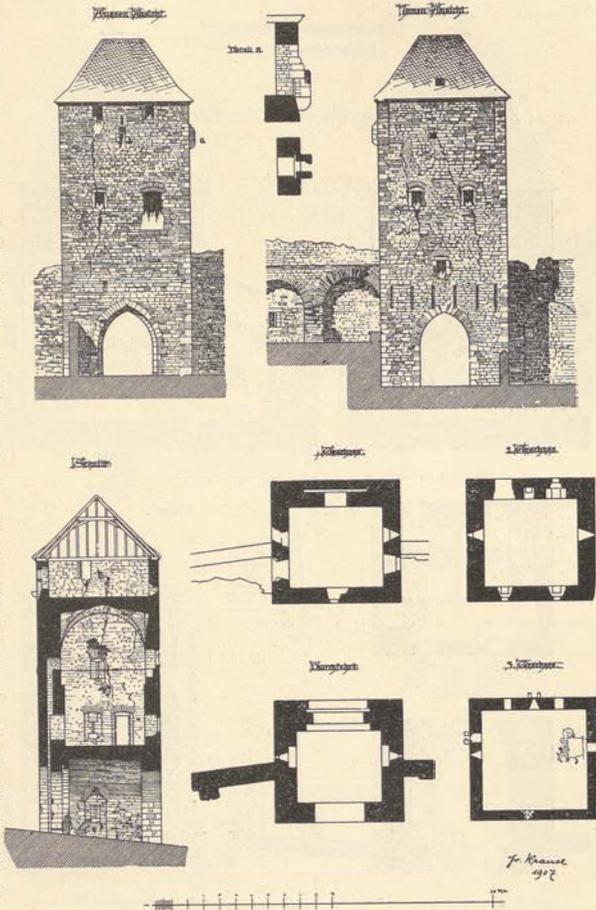
Fig. 28. Münstereifel. Johannistor.

des alten Wehrganges hervorzuheben. Die tiefen Risse des Johannisturmes, dessen vielfache Schäden Fig. 28 deutlich erkennen lässt, wurden beseitigt, die Fensterumrahmungen teilweise neu eingesetzt, im Innern wurde eine Treppe vom Wehrgang aus angelegt. Die Sockel und die Laibungen der Schiesscharten im Innern wurden ausgebessert. Auf der Strecke vom Johannistor bis zum Gymnasialturm wurden an der an das Johannistor anschliessenden

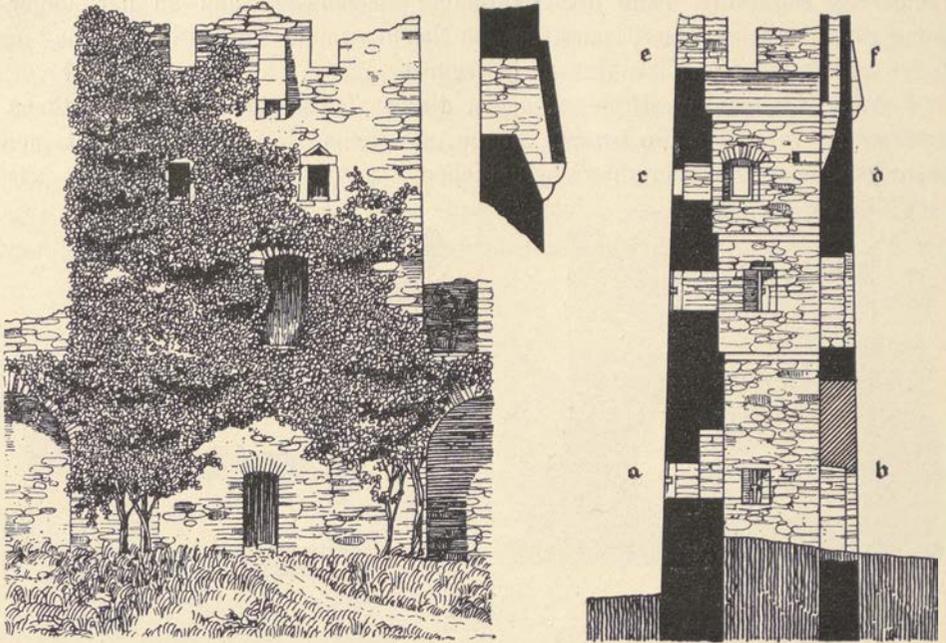
Schnitt a-b.

Schnitt e-f.

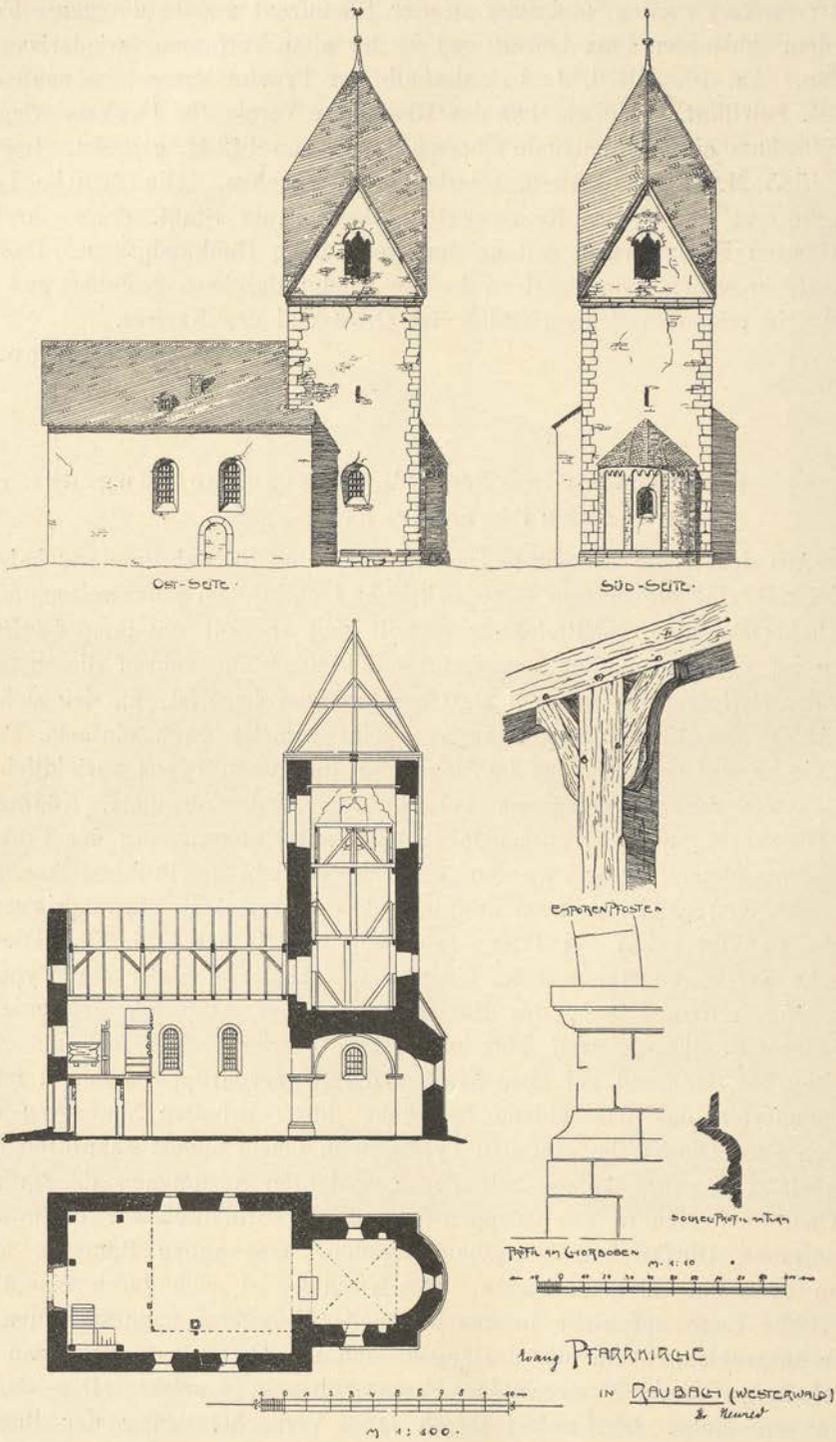
Fig. 37. Raubach. Evangelische Pfarrkirche.

Hauptgesims war sehr bröckelig und zum Teil abgebrochen, verschiedene Eckquadern waren ganz zerdrückt. In die grossen Risse war das Wasser eingedrungen und hatte das Mauerwerk durchfeuchtet, dazu war der alte Putz zu einem grossen Teil abgefallen. Aus den grossen dreiteiligen romanischen Fenstern der Turmgiebel waren die zierlichen romanischen Säulchen herausgeschlagen; geringe Reste davon fanden sich davon im Turm eingemauert.

Die Instandsetzungsarbeiten sind im Jahre 1909 unter der Leitung des bei der rheinischen Denkmalpflege beschäftigten Architekten Franz Krause durchgeführt. Die Arbeiten erstreckten sich vor allem auf die Sicherung des Mauerwerks bzw. Ergänzung des Sockels, Haupt- und Giebelgesimses am Turm wie an der Apsis. Sämtliche Wandflächen am Turm sind dann in der alten Weise neu verputzt worden. Die zerdrückten Eckquadern sind durch neue ersetzt, Risse vorsichtig ausgegossen und ausgekeilt worden. An den vier Turmecken sind Abwässerungen aus Kupfer angebracht. Die Dachflächen des Turmes sind neu beschiefert, die Gesimse in der alten Westerwälder Art mit Blei abgedeckt. Das interessante und typische Kirchlein darf heute wieder als für lange Zeit gesichert angesehen werden. Clemen.

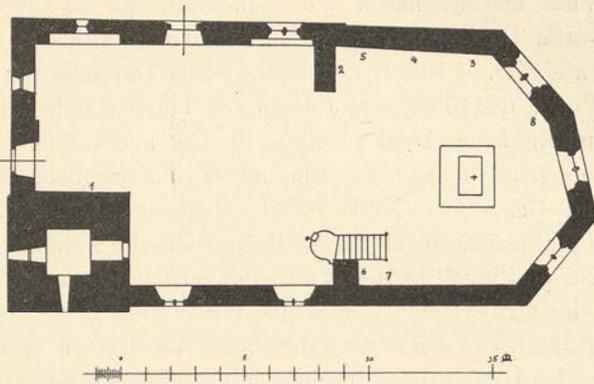
Fig. 39. St. Johannisberg. Evangelische Pfarrkirche Grundriss.

Aus den gleichen Jahren stammt der Grabstein des Rheingrafen Friedrich, dessen Tod in das Jahr 1447 fiel (Nr. 3 des Grundrisses). Bei diesem im Festkleide dargestellten Ritter ist vor allem die stoffliche Charakteristik der einzelnen Gewandstücke beachtenswert. Eisen- und Pelzwerk, Leder und Tuch ist aufs trefflichste differenziert. Die gleiche Tracht und Feinheit in der Einzeldurchbildung zeigt das etwas frühere Denkmal des Ritters Philipp von Ingelheim († 1431) in der evangelischen Pfarrkirche zu Ober-Ingelheim. Lehfeldt (S. 323) bezeichnet den Dargestellten auffälligerweise als den Erzbischof Friedrich Konrad von Mainz und gibt die Inschrift des Denkmals so verderbt wieder, dass ihr Abdruck hier sich lohnt: „anno domini MCCCCXLVII XX prima die mensis martii obiit nobilis dominus Fredericus comes

Von den 14 Denkmälern und Grabplatten, die sich im Chor befinden, wurden sieben einer mehr oder minder eingehenden Instandsetzung unterworfen. Am notwendigsten waren diese Arbeiten an dem Monument des Wild- und Rheingrafen Johann Christoph († 1585), das diesen nebst seiner Gattin Dorothea von Mansfeld und seinen beiden Kindern darstellt. (Fig. auf Tafel, Nr. 4 des Grundrisses.) Das Denkmal ist offenbar eines der letzten Werke des Bildhauers Johann von Trarbach, der als pfälzischer Rat, Schultheiss und Bildhauer 1586 zu Simmern starb und von dem die in diesem Jahresberichte eingehend behandelten Denkmäler zu Meisenheim (II, S. 37), Simmern (V, S. 62) und Gemünden (XIII, S. 34) stammen. Der Aufbau des Werkes ist ebenso charakteristisch für diesen Meister wie die Feinheit der Ornamente im einzelnen. Kompositionell ist das Werk eine getreue Kopie des um das Jahr 1571 zu Meisenheim errichteten Grabdenkmals des Herzogs Wolfgang von Pfalz-Zweibrücken († 1569) und seiner Gemahlin Anna von Hessen († 1591). In der Mitte eines bei beiden Denkmälern durchaus gleichartig gegliederten mächtigen Aufbaues sind beidesmal die Verstorbenen unter dem Kruzifixus knieend dargestellt. Oberhalb des Kruzifixus befindet sich in Meisenheim Gottvater und die Taube des hl. Geistes, während letztere auffälligerweise in St. Johannisberg fehlt. Die beiden Kartuschen mit den Inschrifttafeln, die unterhalb der Figurengruppe von Putten gehalten werden, sind genau denen am Grabmal des Herzogs Reichard in Simmern nachgebildet (Abb. im Jahresbericht V, nach S. 64). In der Einzelausführung ist das St. Johannisberger Denkmal zierlicher, wenn auch die figürlichen Reliefs nicht auf höherer Stufe stehen. Die Arme des Kruzifixus wurden an Stelle alter schlechter Ergänzungen, die aus Material bestanden, das hinten an dem Denkmal selbst weggeschnitten war, erneuert. Die Wiederherstellungen betrafen an diesem Denkmal, das wegen Baufälligkeit ganz abgebrochen werden musste, Hände, Arme und Füße der Figuren sowie Ergänzung des Gesimses und der Ornamente. Zahlreiche kleinere Ausflückungen konnten mit Hilfe vieler kleiner Fragmente, die sich noch im Schutt vorfanden, vorgenommen werden.

Die Schäden der übrigen Denkmäler waren weniger bedeutsam. Bei dem prächtigen Standbild des Wild- und Rheingrafen Johann († 1383) wurde die Nase ergänzt (Fig. auf Tafel, Nr. 6 des Grundrisses), ebenso bei der eleganten Figur des im Jahre 1668 bei Simmern gefallenen Wild- und Rheingrafen Friedrich Philipp, der in stattlichem, mit breitem Knorpelornament verziertem Barockrahmen steht. (Nr. 7 des Grundrisses.) Lehfeldt bezeichnet letzteren S. 325 als „Friedrich Philipp genannt Warich zum Stein“ in falscher Lesung seiner poetischen Grabschrift, deren erste Zeile lautet: „Fridrich Philips Rheingraff genant war ich z'Stein“; das an gleicher Stelle S. 324 stark verstümmelte Todesdatum des ersteren lautet: „anno dni MCCCLXX. III quarto kl. marcii“. An dem reizenden Renaissance-Epithaph der beiden Kinder Anna Maria († 1597) und Adolf († 1599), das bisher neben dem Aufgang zur Kanzel über dem oben erwähnten Monument des Rheingrafen Johann an schmaler Stelle eingeklemmt war, musste infolge seiner Versetzung an die Ostwand der bisher fehlende linke Kartuschenflügel völlig neu angefertigt werden. (Nr. 8 des Grundrisses.) Ausserdem wurde auch das nur wenig frühere, aber in den Formen viel strengere Kinderepithaph von Johann Philipp († 1591), das sich bisher an der Südseite befand, an die Westwand versetzt (über Nr. 2 des Grundrisses).

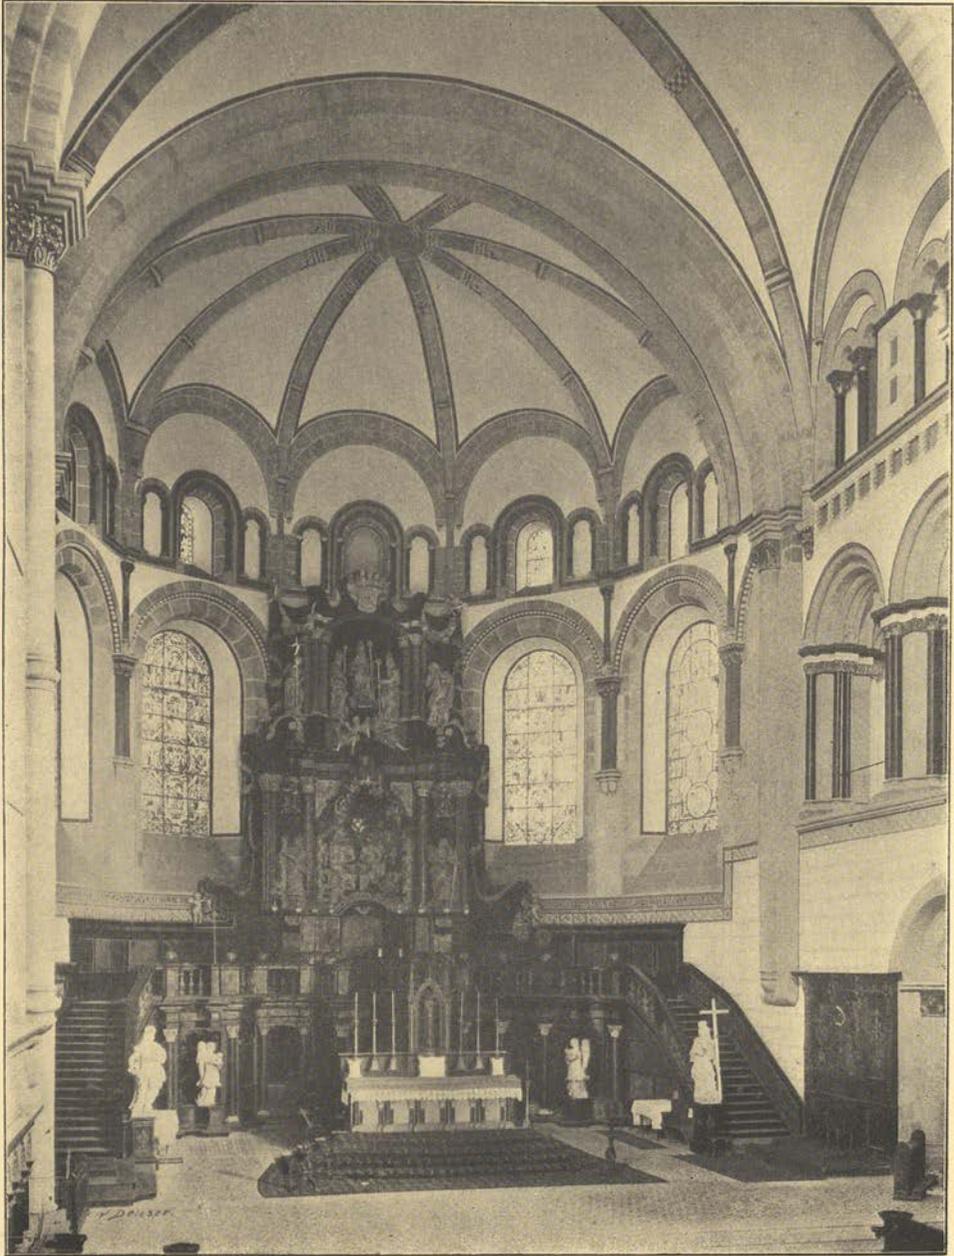
Die Ausmalung des Domes wurde im Jahre 1902 mit dem Chore begonnen (siehe Tafel). Es herrschte von vorneherein allgemein die Überzeugung, dass der Dom nur eine ganz diskrete Dekoration erhalten dürfe, damit die imposante Raumwirkung in keiner Weise dadurch beeinträchtigt würde. Nachdem verschiedene Probestriche angelegt worden waren, wurde der jetzige Anstrich durch die Ministerialkommission genehmigt und von dem Dekorationsmaler Peter Thomas zu Trier in Keimischen Farben ausgeführt. Sämtliches Hausteinwerk an den Pfeilern und Bogen wurde mit Drahtbürsten gereinigt und in seinem natürlichen Zustand belassen, alle Bildhauerarbeit dagegen wie Kapitäle und verzierte Gesimse und Konsolen auf rotem Grund vergoldet, die Hohlkehlen der Pfeilerbasen, Säulenringe und Gehäuse wurden mit Gelb etwas vertieft. Die Wände erhielten einen gelblichen Ton. Bis zu den obern Galerien wurde eine rote Quadrierung aufgesetzt. Als Abschluss läuft unter der Brüstung der Galerien ein Mäander durch, der in der Apsis unter einer unter

Trier.

Ostchor des Domes.

den grossen Fenstern angebrachten Inschrift herabgezogen wurde. Die gekuppelten Wandsäulen, auf denen die schönen die Fenster umrahmenden Kugelbänder ruhen, erhielten einen roten Anstrich, die Kugelornamente heben sich weiss von rotem Grunde ab, auch die Bogenwülste über den kleinen obern Fenstern wurden rot gestrichen, die Fenster selbst mit Sandsteinimitation umrahmt. Die Gewölbekappen wurden weiss gehalten, längs der Rippen läuft ein gelbbrauner Streifen, am Schlussstein wurden die Rippen mit einer Ornamentation in mässiger Ausdehnung verziert.

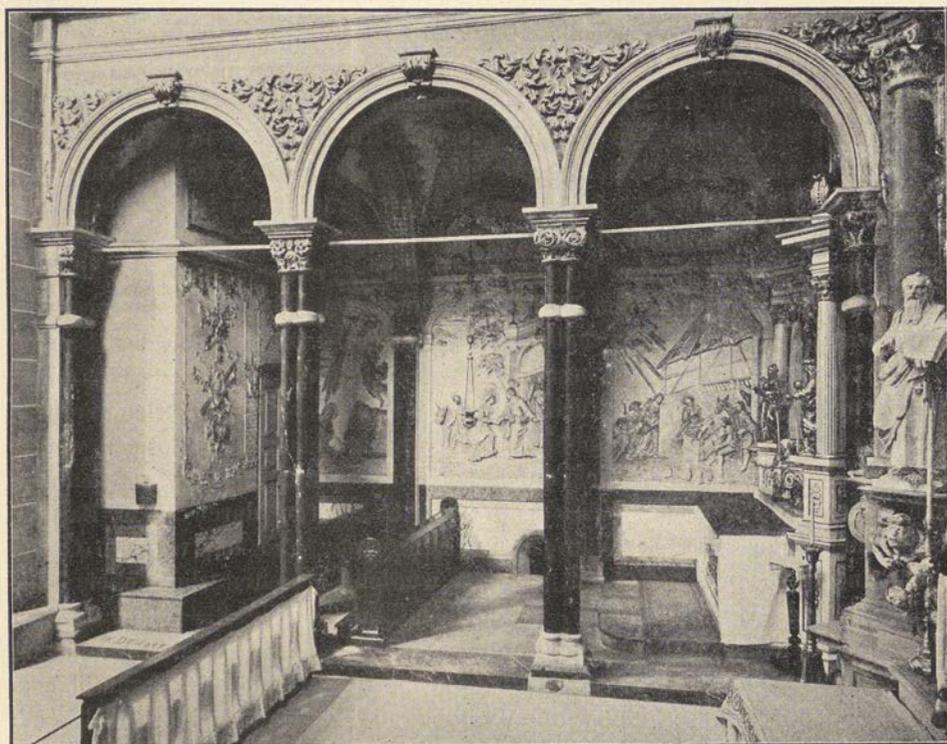
Fig. 48. Trier. Dom. Marienkapelle.

Eine für sich abgeschlossene Arbeit bildet die Restaurierung der Marienkapelle am Ende des rechten Seitenschiffes (Fig. 48). Sie ist unter der Empore, auf der die Orgel steht, eingebaut. In drei Bogen, die auf zwei vierfach gekuppelten schwarzen, mit reich ornamentierten romanischen Kapitälern bekrönten Säulen in der Mitte und Doppelsäulen an den Pfeilern ruhen, öffnet sie sich nach der Kirche. Die gegenüberliegende Rückwand ist in entsprechender Weise durch vorgesetzte Säulen gegliedert. Im Anfang des XVIII. Jahrhunderts wurden die Wände und die Kreuzgewölbe mit prächtigem Stuck überzogen. An der östlichen Schmalseite steht der einfache aber schöne Barockaltar, an der Langseite weisen die drei Bogenfelder Reliefdarstellungen der Verkündigung und Heimsuchung Mariä und der Geburt des Heilandes auf, die westliche Schmalwand und die Decke haben nur Ornament. Die romanischen Säulenkapitälern wurden, soweit sie beschädigt waren, durch eingesetzte Vierungen ergänzt und vergoldet. Der Stuck wurde von seinem spätern Anstrich gereinigt und kam mit der ganzen Feinheit seiner scharfgeschnittenen Formen wieder zum Vorschein. Es fanden sich dabei auch die Spuren der alten Bemalung, nach denen in lasierender Weise eine neue Dekoration durch Maler Bardenhewer aufgetragen wurde. Während die Ornamente grau auf weissem Grund getönt und gelb, rot und grün gehoben wurden, erhielten die Reliefs eine reichere farbige Lasurbemalung. Unter dem Stuck wurde die Wand bis zur Bankhöhe mit einer Marmortäfelung versehen. In eine rotbraune Umrahmung wurden Füllungen aus weissem, dunkel geädertem Marmor mit grau-blauem Rande eingesetzt. Der Altar wurde weiss gestrichen und lackiert und reich vergoldet, in die Nische statt der frühern Statue eine spätgotische Madonna eingesetzt. Als Antependium wurde eines der schönen Barockantependien verwendet, welche von den Barockaltären stammen, die Franz Ludwig von der Pfalz neben der Chortreppe 1725 hatte errichten lassen. Der Fussboden wurde in Parkett ausgelegt. Auf diese Weise wurde ein intimer Andachtswinkel von ausserordentlichem Reiz geschaffen.
