# BERICHT

PROVINZIALKOMMISSION FÜR DENKMALPFLEGE  
UND DER ALTERTUMS- UND GESCHICHTSVEREINE

VOM 1. APRIL 1908 BIS 31. MÄRZ 1909

# Bericht über die Tätigkeit der Provinzialkommission für die Denkmalpflege in der Rheinprovinz

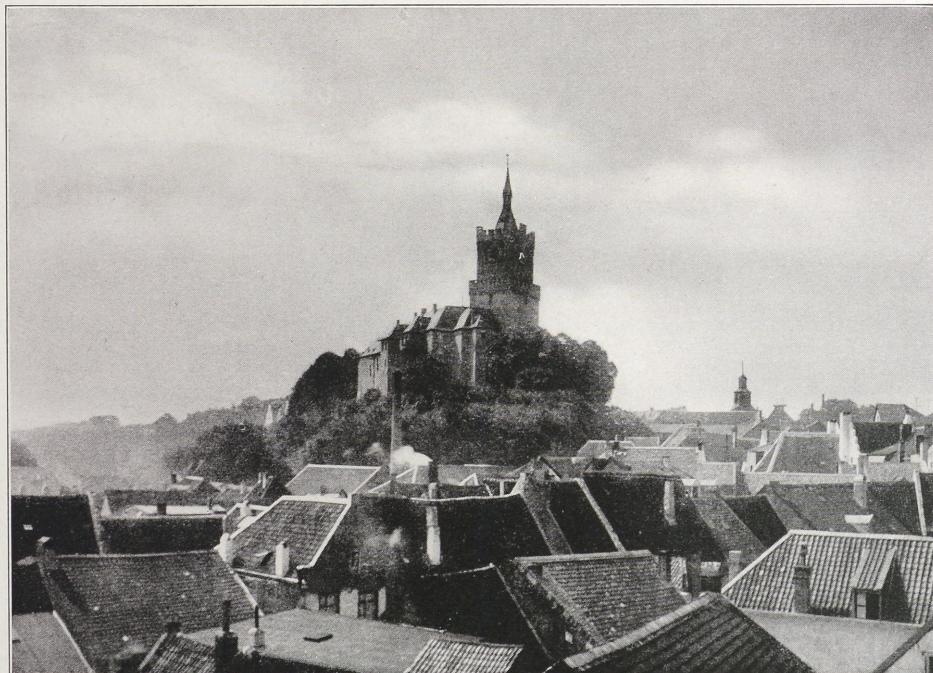
**Cleve.**

Ansichten der Schwanenburg von Westen und von Norden.

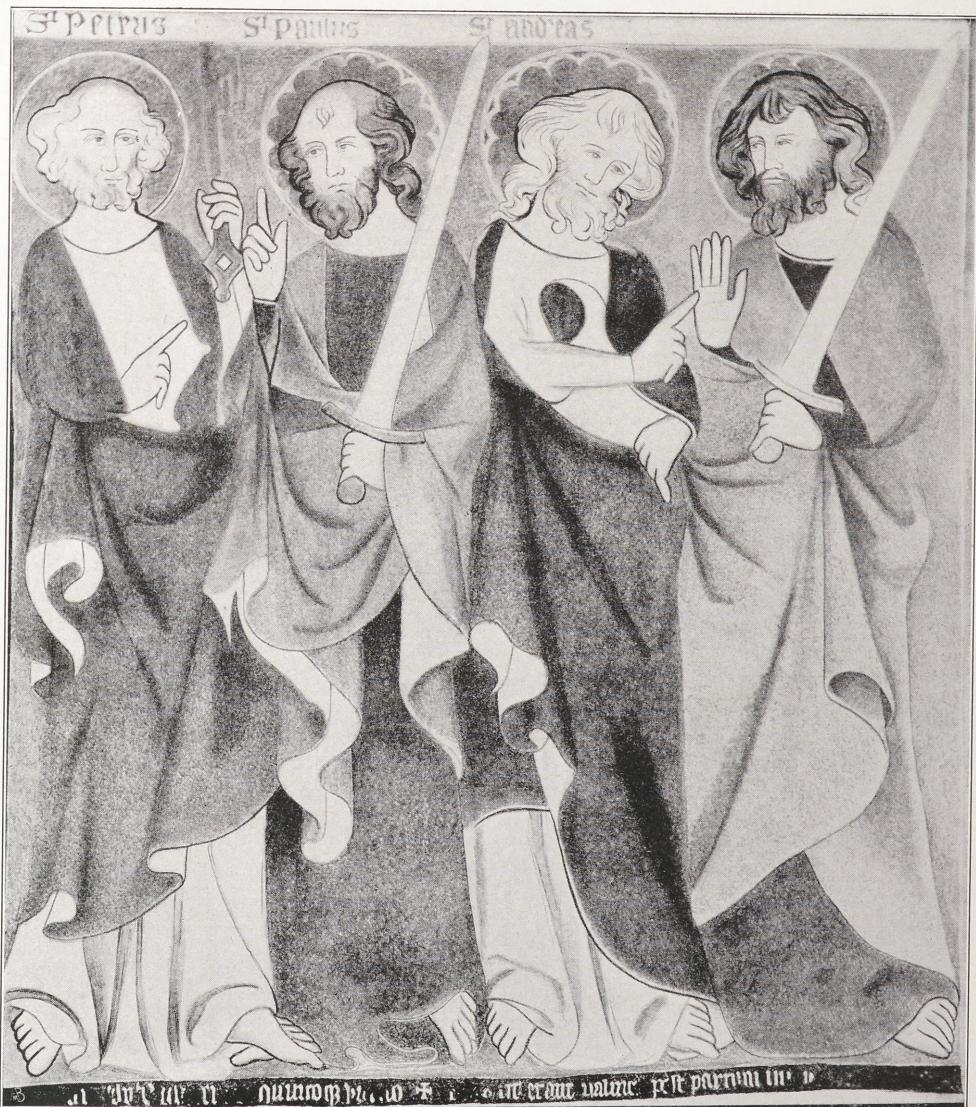
Marienhagen.

Apostelgruppe in der evang. Kirche.

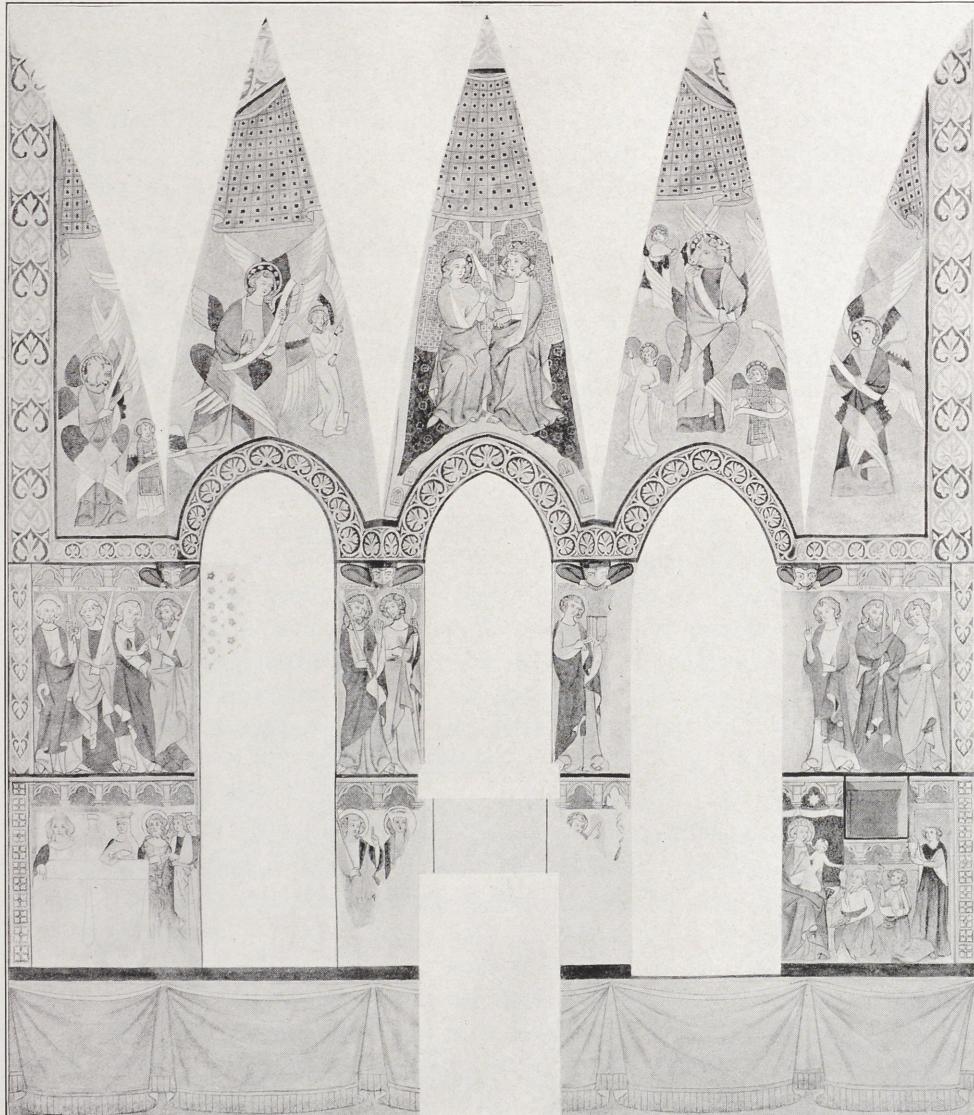
**Marienhagen.** Übersicht über die Ausmalung des Chores der evang. Kirche.

Dargestellt ist an der Kuppel in der Mitte die Krönung Mariä in der im Anfange des 14. Jahrhunderts üblichen Form: die beiden Gestalten in hellroten Mänteln auf rotem gemustertem Grunde. Zur Seite befinden sich die vier Evangelistensymbole in der ikonographisch selteneren Form des sechsfügeligen Cherubimtypus mit den Köpfen der Symbole: Löwe, Engel, Stier und Adler, dazwischen fünf kleinere Engelsfiguren. Die Evangelistensymbole erscheinen auf hellblauem Grunde, die Spitze der Concha füllt ein als Vorhang aufgehängter gemusterter Baldachin. Ein breites Palmettenmuster, in Rot und Grün wechselnd, nimmt die Concha nach dem Triumphbogen zu ein. Ein entsprechendes Muster umrahmt auch die unteren Felder. Nur die drei grossen Spitzbogenfenster des Chorabschlusses sind mit breiten roten Palmetten abgeschlossen. Im Chorabschluss zunächst ein Zyklus der zwölf Apostel auf blauem Grunde. Die Figuren sind bis auf zwei, die bei dem Erweitern der Gewände eines Fensters verschwunden sind, fast unberührt erhalten, zumal die grossen Köpfe mit den streng stilisierten gelockten Perücken von bedeutender Wirkung (Tafel). Die Farbengebung der Gewänder ist hier nur stumpfes Rot und Gelb mit Weiss.

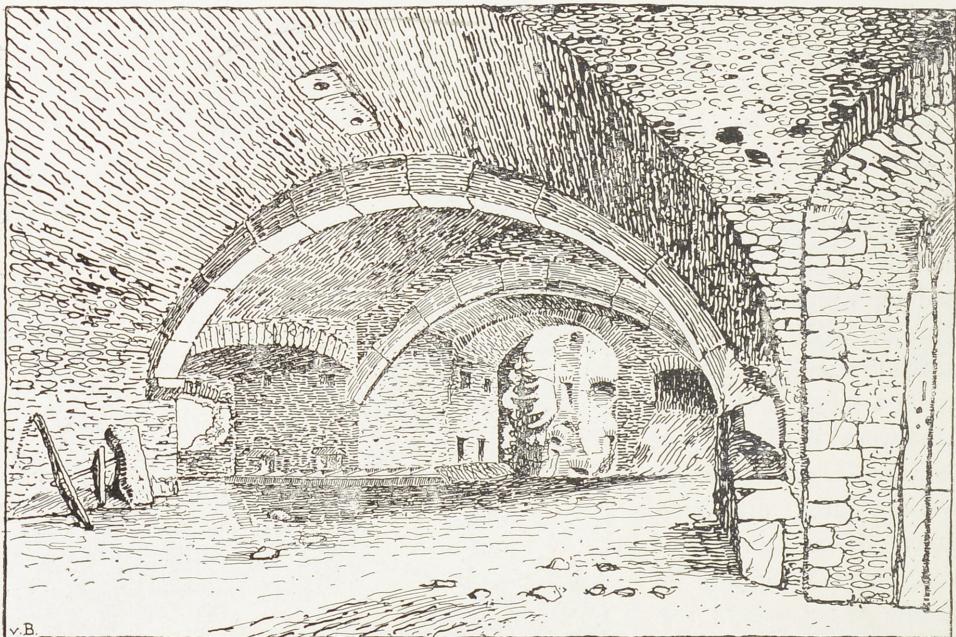
Fig. 22. Schloss Neuerburg, Inneres des „Bollwerks“. Erdgeschoss.

Am dringlichsten war die Sicherung der Ruine der Bastei und des Bollwerks. Das Herausreissen der Werkstücke hatte das aus kleinen Steinen bestehende Bruchsteinmauerwerk in der Umgebung der Öffnung gelockert, das Fehlen der Dächer liess Regen und Frost in das Innere der dicken Mauern und Gewölbe dringen und verursachte das Entstehen grosser Breschen in der Aussenfläche der Mauern und das Einstürzen grosser Stücke der starken Gewölbe.

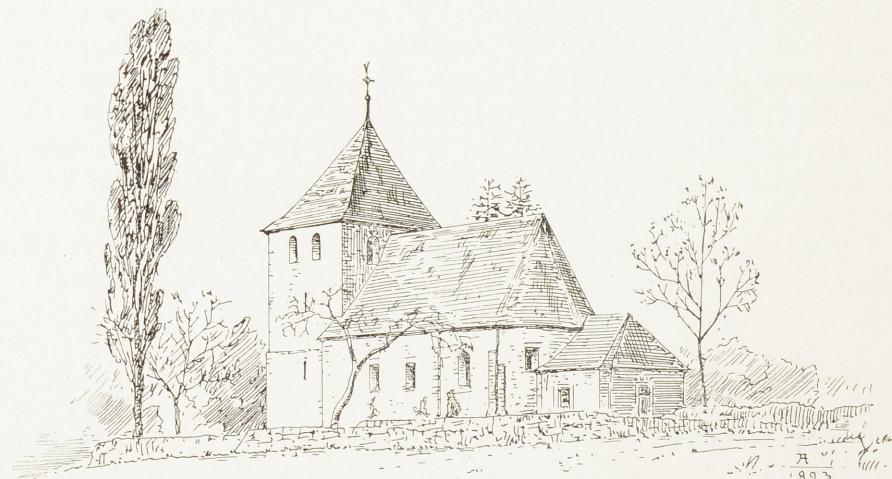
Fig. 24. Refrath. Ansicht der alten kathol. Kirche vor dem Einsturz der Dächer.

Im Herbst 1907 konnten der Schutt und die in dem Kirchenraum in wüstem Wirrwarr liegenden Hölzer der alten Dachkonstruktion ausgeräumt sowie die noch erhaltenen, aber stark gefährdeten Dächer des Chores und der Sakristei gesichert und neu eingedeckt werden. Gleichzeitig wurden die

Mauern des Langhauses gesichert, wobei die zwischen den später eingebrochenen grossen Rechteckfenstern sitzenden ursprünglichen Rundbogenfensterchen von minimalen Abmessungen zum Vorschein kamen; die Langhausmauern wurden mit Altmaterial abgedeckt, so dass sie für 1—2 Jahrzehnte gesichert erscheinen.

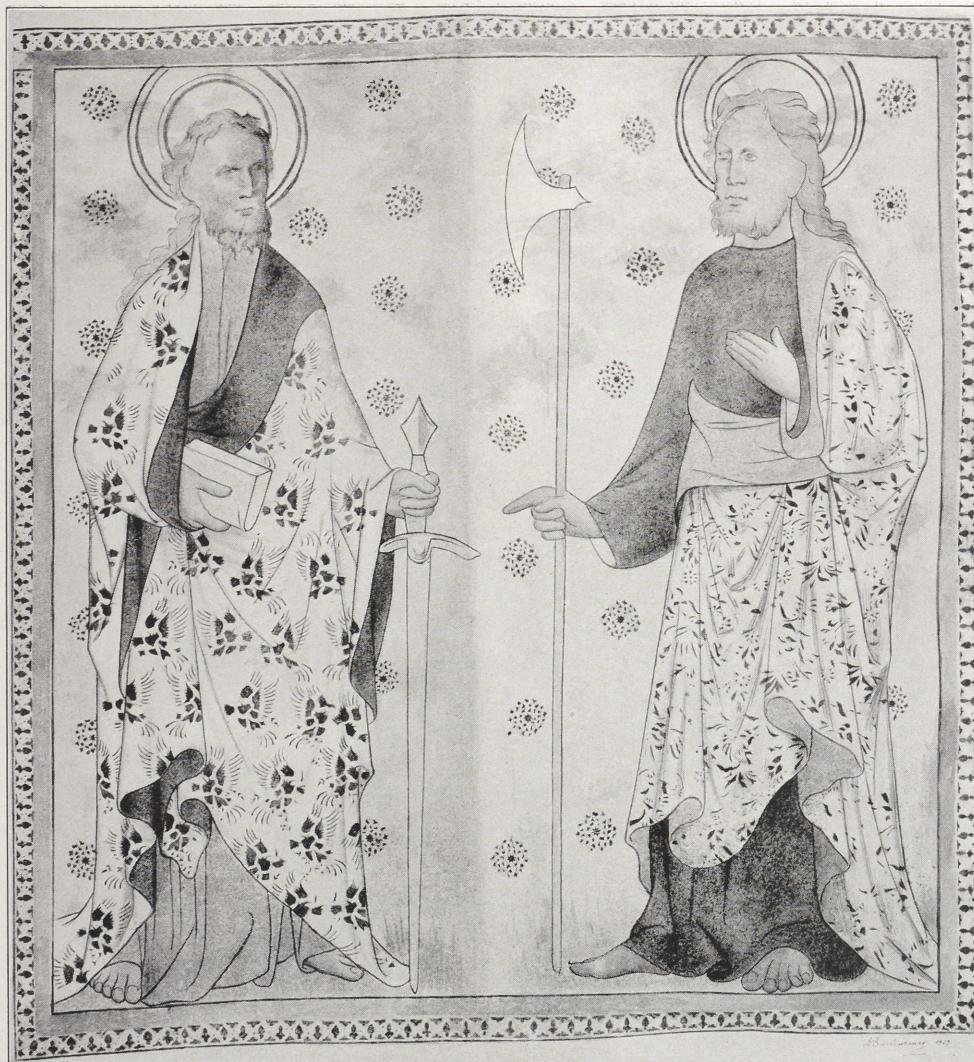
Refrath.

Die Apostel Paulus und Matthias im Chor der alten Kirche.

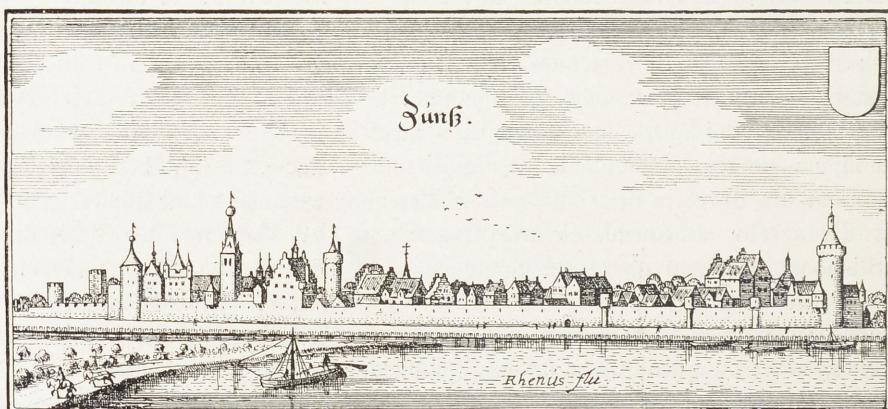
Fig. 37. Zons. Ansicht vom Rhein her, nach Merian, 1646.

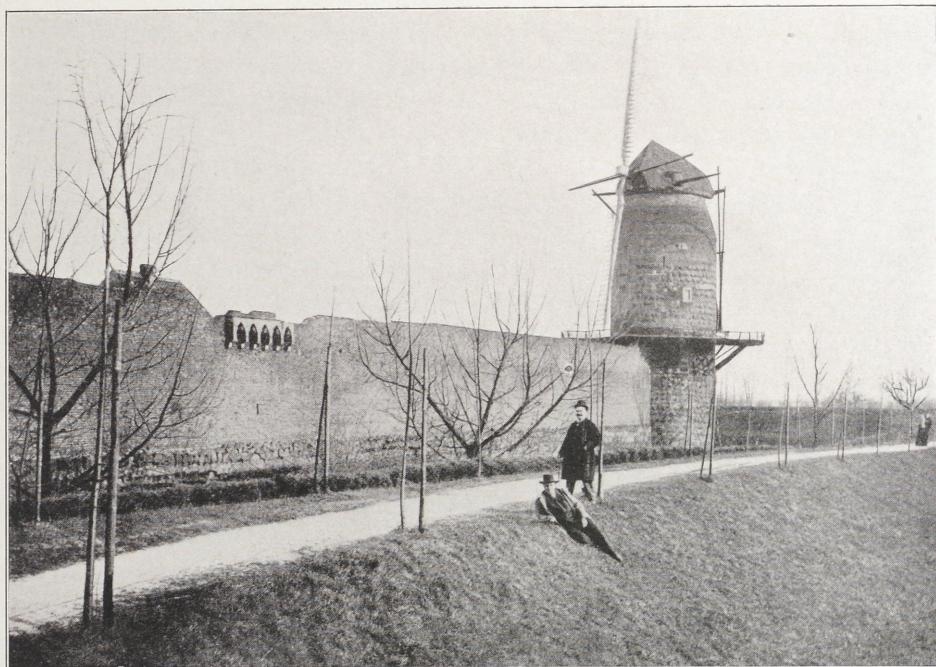
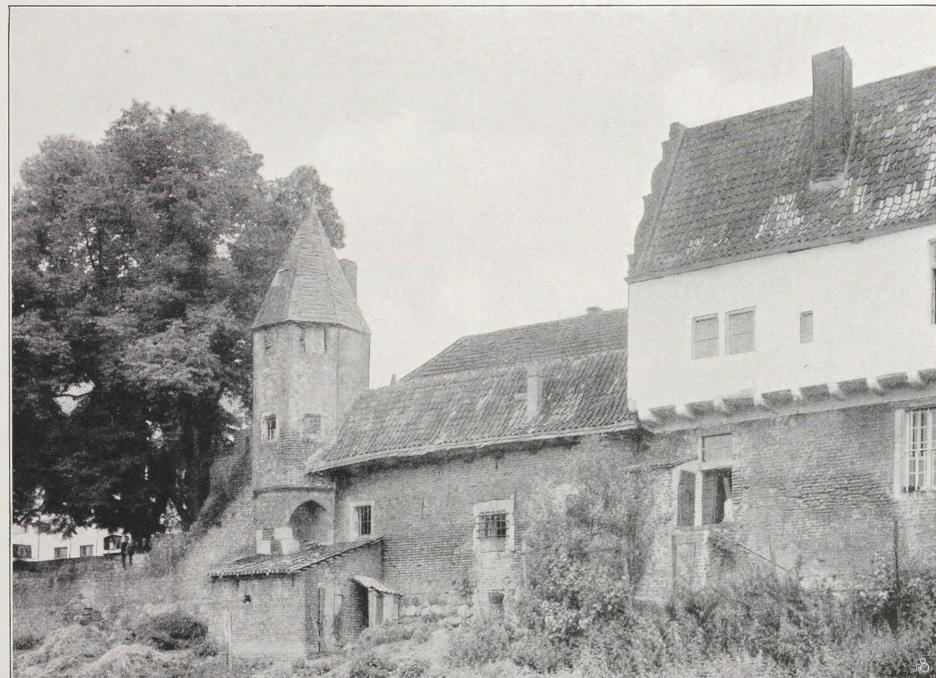
**Zons.**

Mauerpartie der Westseite mit der Windmühle.  
Mauertürmchen an der Rheinfront bei dem Zollturm.

Herausbrechen des Türgewändes so stark geschwächt, dass er nur noch geringen Halt versprach. Der Bogen ist hier vollständig wiederhergestellt worden, die Türöffnung geschlossen, das Wachthäuschen, das erst vor wenigen Jahrzehnten sein Dach verloren hatte, ist um 1,50 m erhöht worden und hat sein altes Pultdach wiederbekommen (Fig. 44 u. 45 vor und nach der Instandsetzung). Die Vorbauten C 1 und C 2 sind nur in ihrem vorgekragten Zinnenfries gesichert worden; an dem Türmchen C 2 mussten vier Spitzbogen des vorgekragten Frieses erneuert werden, an dem Wachthaus C 1 war die ganze Vorkragung so stark zerstört, dass sie vollständig unter Wiederverwendung der beiden alten Bogen auf der rechten Seite aufgemauert werden musste.
