Bericht über die Tätigkeit der Provinzialkommission für die Denkmalpflege in der Rheinprovinz

vom 1. April 1907 bis 31. März 1908.

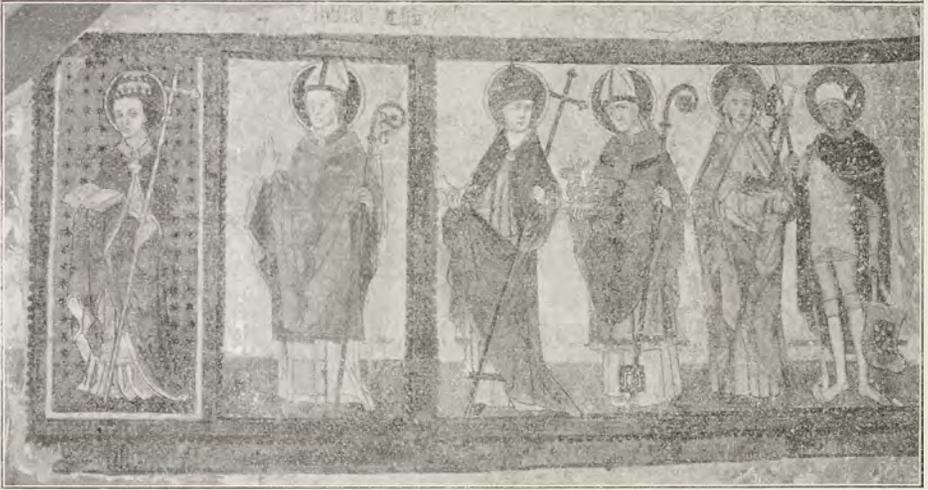
Fig. 1. Ahrweiler. Wandmalerei im nördl. Seitenschiff der kathol. Pfarrkirche.

Die Emporenbrüstungen der Nordseite zeigten reichen figürlichen Schmuck, im ersten Joch von Westen her eine grosse Darstellung des jüngsten Gerichtes, deren oberer Teil bei dem Abbruch der Brüstung zerstört war, eine kunstgeschichtlich und ikonographisch interessante breite Ausdehnung des bekannten Motivs. Auf der zweiten Stirnfläche der Nordempore fanden sich zwischen reichem spätgotischen Rankenwerk in den Ecken Szenen aus dem Leben des hl. Laurentius unter Baldachinen; auf der östlichen Stirnwand dieser Empore endlich zur Rechten eine grosse Darstellung der Verkündigung Mariae, in der Mitte die Darstellung der Veronika, zur Linken eine sehr zerstörte und schwer zu deutende Szene, die erst zuletzt als die untere Hälfte der Schilderung aus dem Leben Johannes des Täufers erkannt ward: Tanz der Salome vor Herodes, Martyrium des hl. Johannes, und Salome mit dem Haupte Johannes des Täufers. Neben diesen sich der Architektur anschliessenden Dekorationen sind aber eine grosse Zahl weiterer Malereien gefunden worden, die nicht nach einem einheitlichen Programm, sondern im Laufe einer langen, fast ein Jahrhundert umfassenden Zeit als allmähliche Stiftungen die Kirchenwände gefüllt haben. Es ist so hier möglich, eine fast vollständige Uebersicht über die Entwicklung der dekorativen Malerei durch das ganze 15. Jahrhundert zu geben. Nur einige hervorragende Darstellungen seien hier genannt: im nördlichen Seitenschiffe die grosse Darstellung der Dreieinigkeit, die wohl, aus dem Ende des 14. Jahrhunderts stammend, im 15. Jahrhundert übermalt und ergänzt worden ist, auch ikonographisch durch die Darstellung der sieben Tauben als Symbole der sieben Gaben des Hl. Geistes von Interesse; weiter, aus der Frühzeit des 15. Jahrhunderts stammend, an derselben Seite das grosse Bild des hl. Martinus sowie die überlebensgrosse Figur eines Bischofs an der dem Mittelschiffe zugekehrten Seite des nördlichen Turmpfeilers, daneben die kleine Gestalt der hl. Lucia, besonders gut erhalten und die halblebensgrosse Figur der hl. Elisabeth; an der Nordwand des Hauptschiffes die Figur eines Bischofs und eines Papstes. Der Mitte des 15. Jahrhunderts dürften dann angehören eine Reihe von Heiligenfiguren an der Südwand der Kirche neben dem kleinen Seiteneingang; unter ihnen erkennbar: St. Sylvester, St. Cornelius, St. Hubertus, St. Antonius-Abbas, St. Quirinus (Fig. 1) und das Martyrium der hl. Apollonia an der Nordwand unter dem dritten Emporenjoch; an dem inneren Dienst des linken Turmpfeilers die lebensgrosse Figur der hl. Ursula. Dem Ende des 15. Jahrhunderts dürften dann angehören auf der Westwand über der rechten Seitempore die Figur des hl. Petrus unter einem Baldachin, und an der Südwand unter dem zweiten Joch der rechten Empore die obere Hälfte einer Taufe Christi, die besonders vorzüglich erhalten war, schon völlig unter flandrischem Einflusse stehend; endlich noch eine Reihe weiterer, z. T. nur in dürftigen Resten erhaltener Dekorationen.

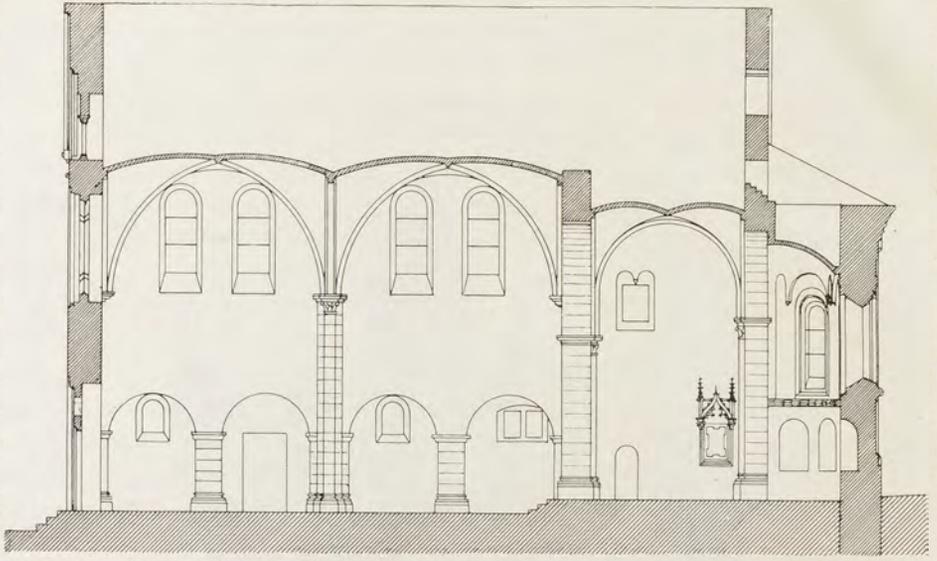
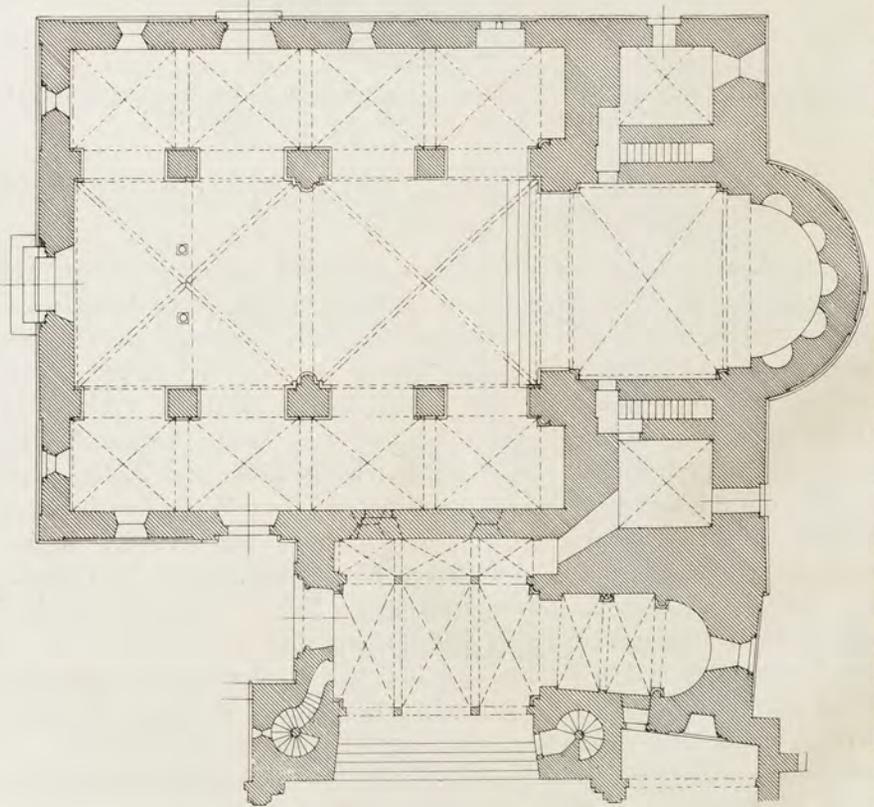
Fig. 11. Bendorf. Grundriss und Längenschnitt der Medarduskirche nach der Wiederherstellung.

schweren Wulstrippen-Gewölben (Grundriss, Aufrisse und Längenschnitt Fig. 11 und 12).

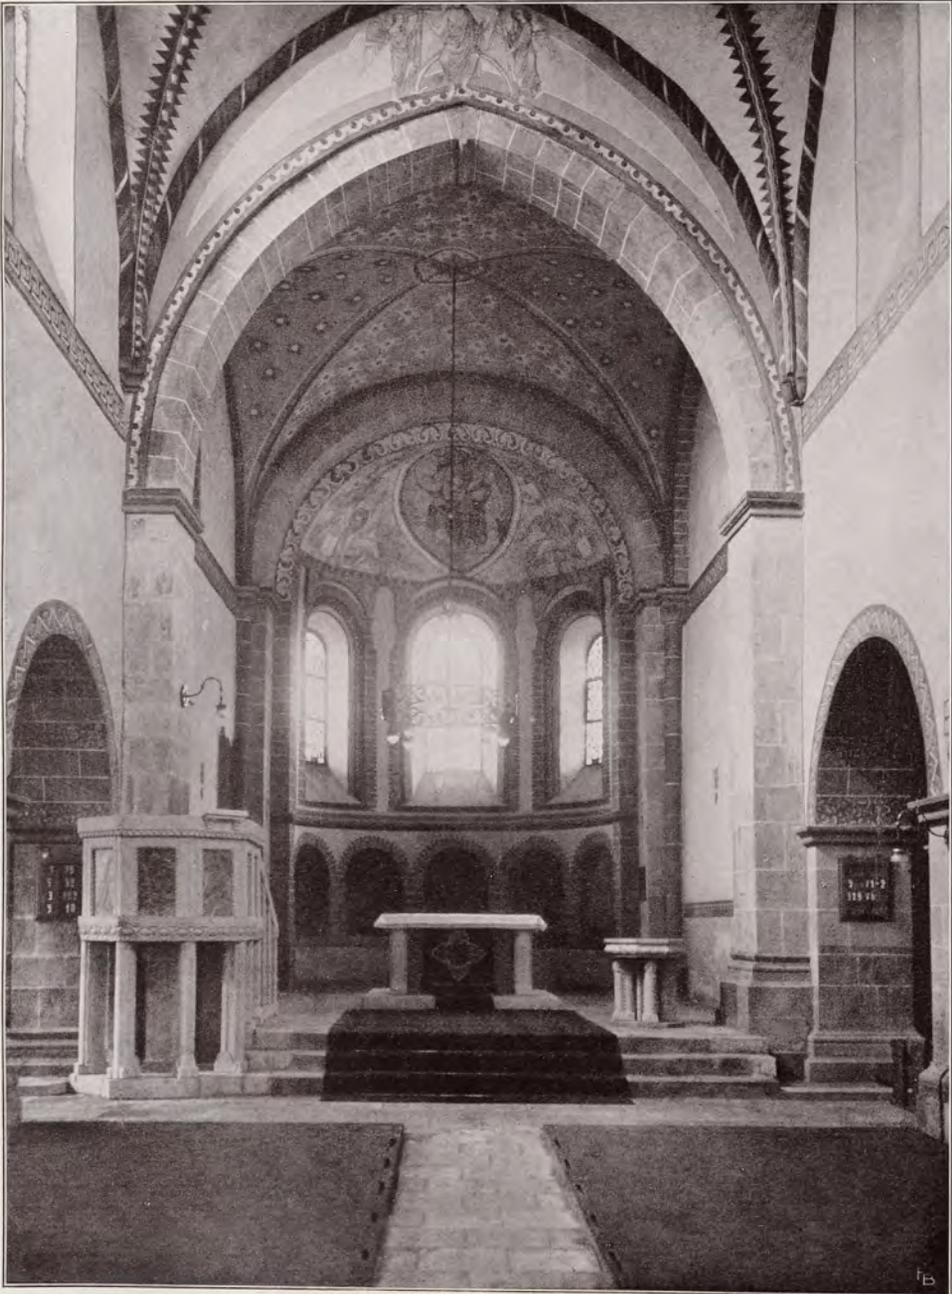
Bendorf.

Das Innere der ev. Kirche mit der alten Ausmalung.

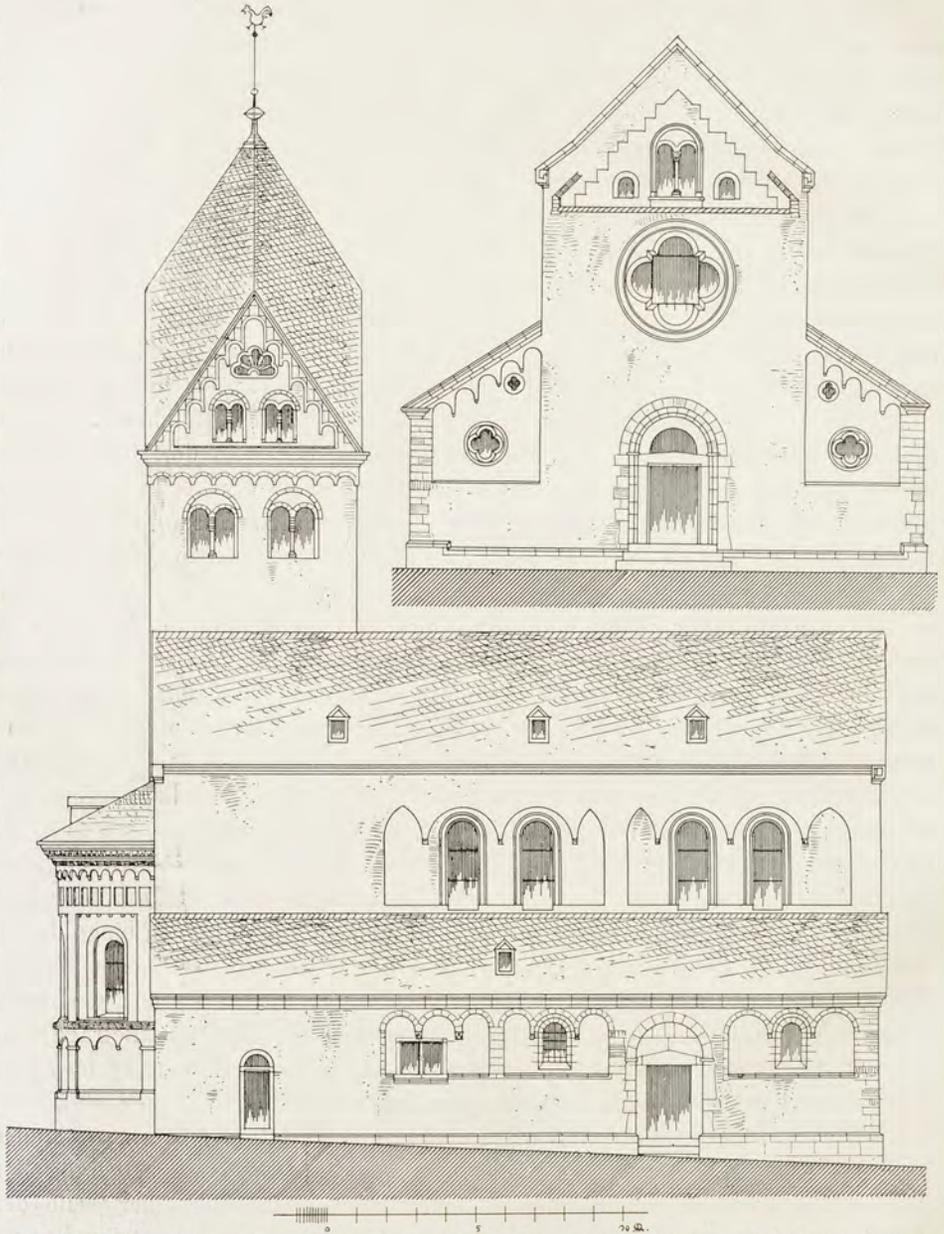
neuen Giebelgesims eine charakteristisch moderne, aber unauffällige Form gegeben worden (Fig. 12). In der Rosette der Westfront fand sich das ursprüngliche Vierpass-

Fig. 12. Bendorf. Nord- und Westseite der Medarduskirche nach der Wiederherstellung. fenster vermauert vor, so dass es unbedenklich erneuert werden konnte (Fig. 12). Am Chor wurden die nachträglich durch das Bankgesims nach unten verlängerten Fenster in die alte Form gebracht und die fehlenden Gesimsstücke ergänzt. Im allgemeinen konnte man sich bei der Neuherstellung einzelner ornamentaler

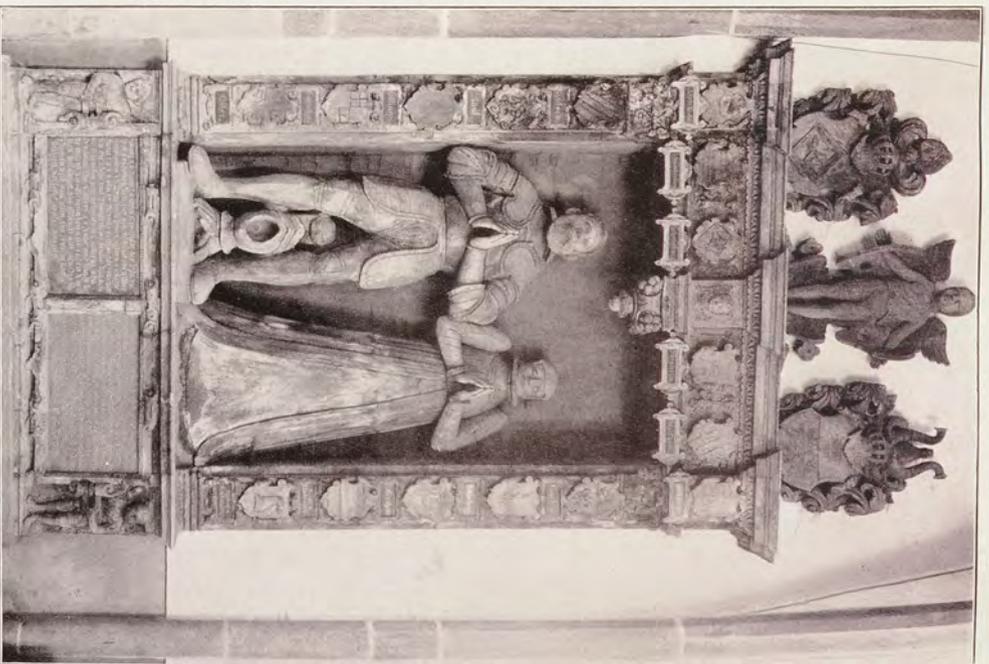
Gemünden.

Die Grabmäler des Nikolaus und des Friedrich Schenck von Schmidburg nach der Instandsetzung.

Die ganzen Denkmäler befanden sich schon lange in einem ziemlich schlechten Zustand, hatten eine Menge kleinerer Schäden und Fehlstellen, waren z. T. verdrückt und überdies sämtlich mit einem hässlichen blaugrauen Ölfarbenanstrich überzogen. Dasjenige des Friedrich von Schmidtburg, das in einer der nördlichen Schrägeiten des Chores steht, ist von dem Einsturz nicht berührt worden, während die beiden anderen mit der Chormauer in die Baugrube gestürzt und ganz zertrümmert waren. Die sorgsame Aufräumung unter der Leitung des Architekten Bernhard hat jedoch alle Stücke wieder zutage gebracht. Im Sommer 1907 konnten durch den Bildhauer Wüst die drei grossen Grabdenkmäler vollständig hergestellt werden. Die geringste Arbeit erforderte naturgemäss das Denkmal des Friedrich Schenck von Schmidtburg; dasjenige des Niclas Schenck wurde an seiner alten Stelle im Chor wieder aufgestellt, während dasjenige des Hans Henrich Schenck und seiner beiden Frauen nunmehr im Langhaus seinen Platz gefunden hat, weil bei dem Neubau der alte Chor um ein Joch verkürzt worden ist. Die einzelnen Teile der beiden eingestürzten Denkmäler wurden sorgfältig von Farbe gereinigt und genau verpasst. Die grösseren Fehlstücke wurden in dem feinen Weiberntuff hergestellt, der bei den sämtlichen Renaissance-Skulpturen des Hunsrück und der Nahe verwendet ist; kleinere Schäden sind in Steinkitt beimodelliert worden. Der mehr oder

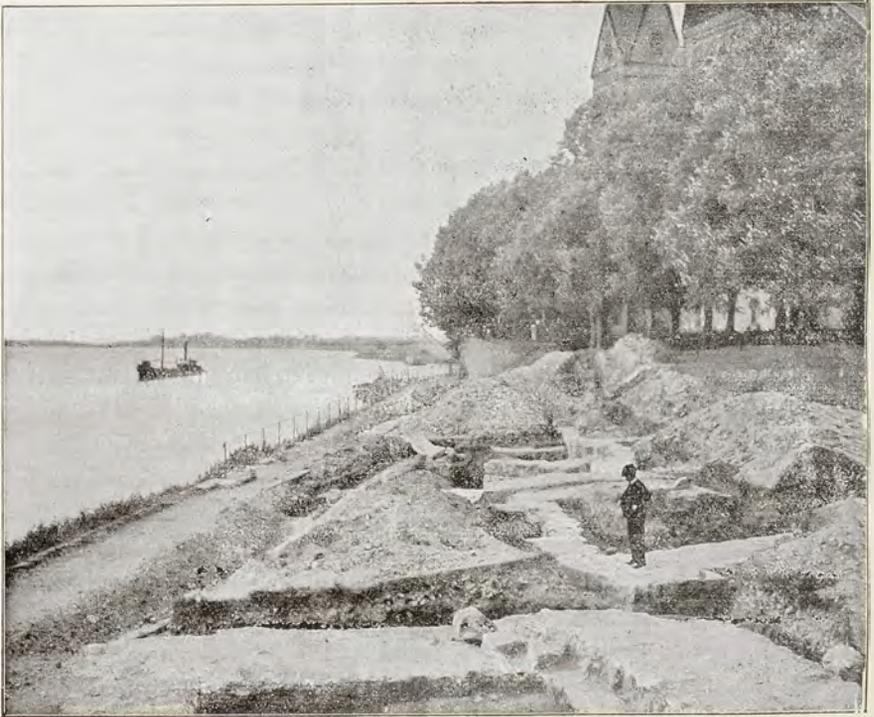
Fig. 20. Blick aus dem früheren Hauptportal des Palas auf das nördliche Ausgrabungsgelände.

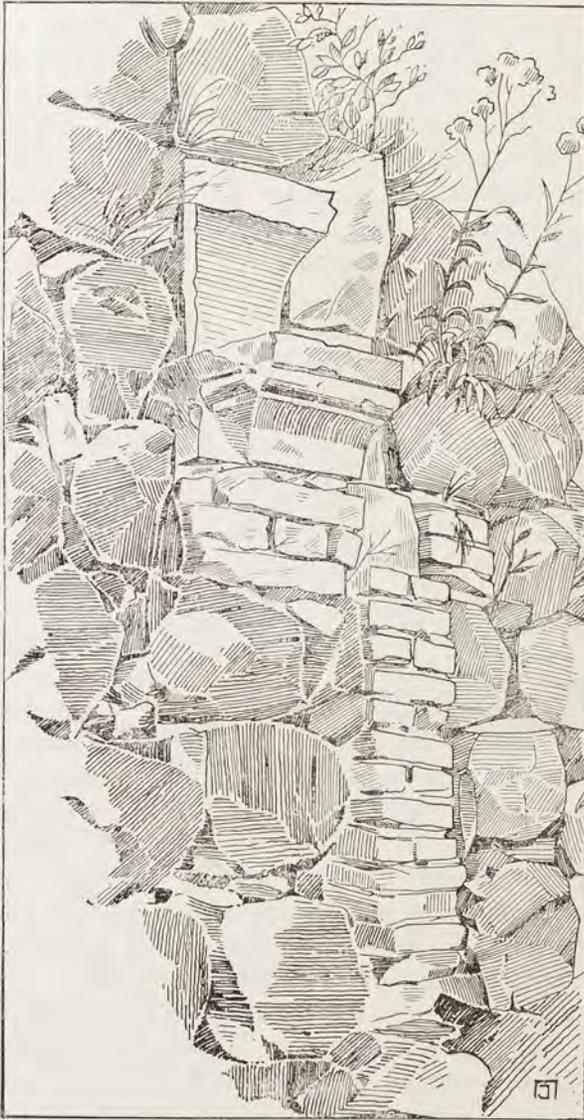
Fig. 25. Kamin in der sog. Küche.

Am stärksten mitgenommen und des ursprünglichen Innenmantels beraubt war der grosse, unmittelbar neben dem Haupteingang gelegene, mit einem Kamin (Fig. 25 u. Tafel) versehene Raum, die fälschlich sogenannte Küche (Figur 25, 2). Hier war die Verkleidung in Basalt und in Backstein fast ganz herausgebrochen, und es scheint, dass man hier systematisch das wertvolle Steinmaterial abgelöst hat. Dadurch hing der ganze obere Ansatz des Tonnengewölbes, das ursprünglich den oberen Raum abschloss, völlig in der Luft. Nur durch die grosse Kohäsion des alten Steinmaterials, vielleicht auch durch die riesigen Wurzeln des alten Efeus, die diesen Teil wie ein Netz umspannen, ward dieser kolossale Mauerklotz gehalten. Auf der anderen Seite stellte der treibende

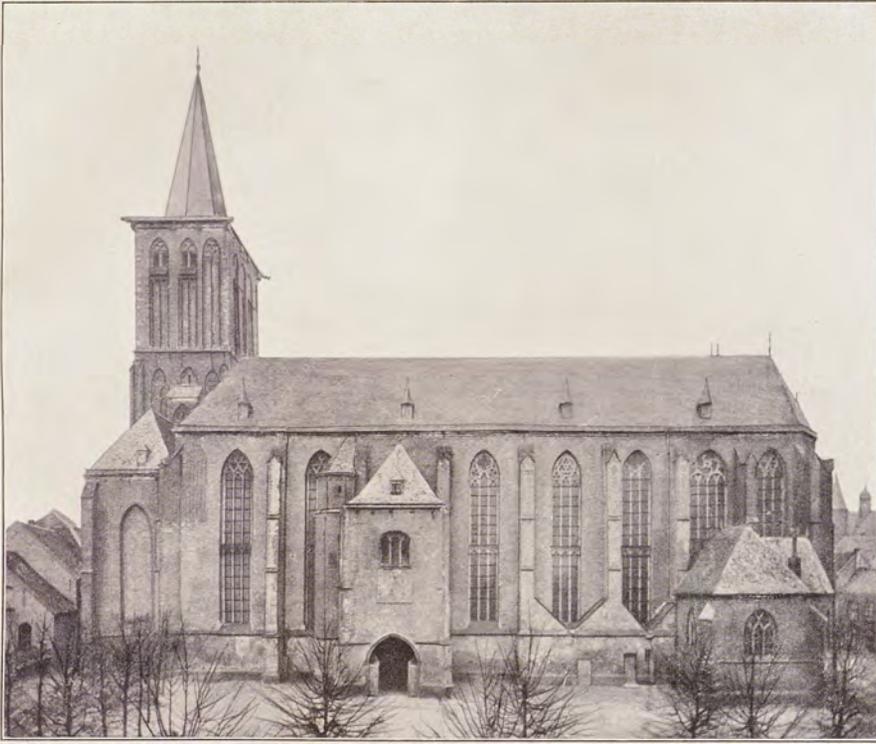
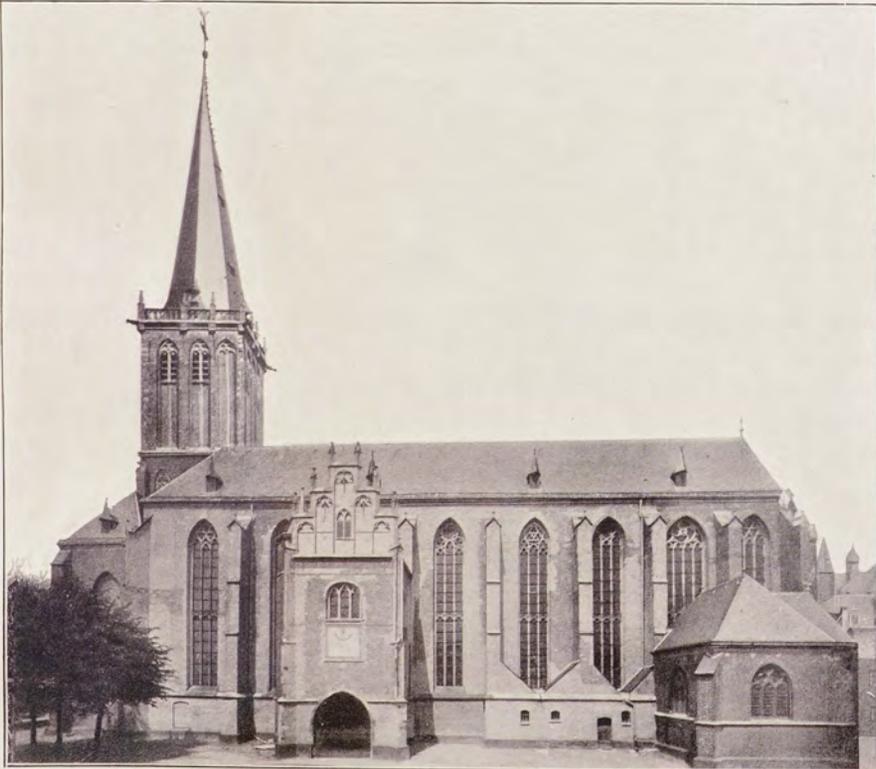
Kalkar.

Die St. Nikolauskirche vor und nach der Wiederherstellung.

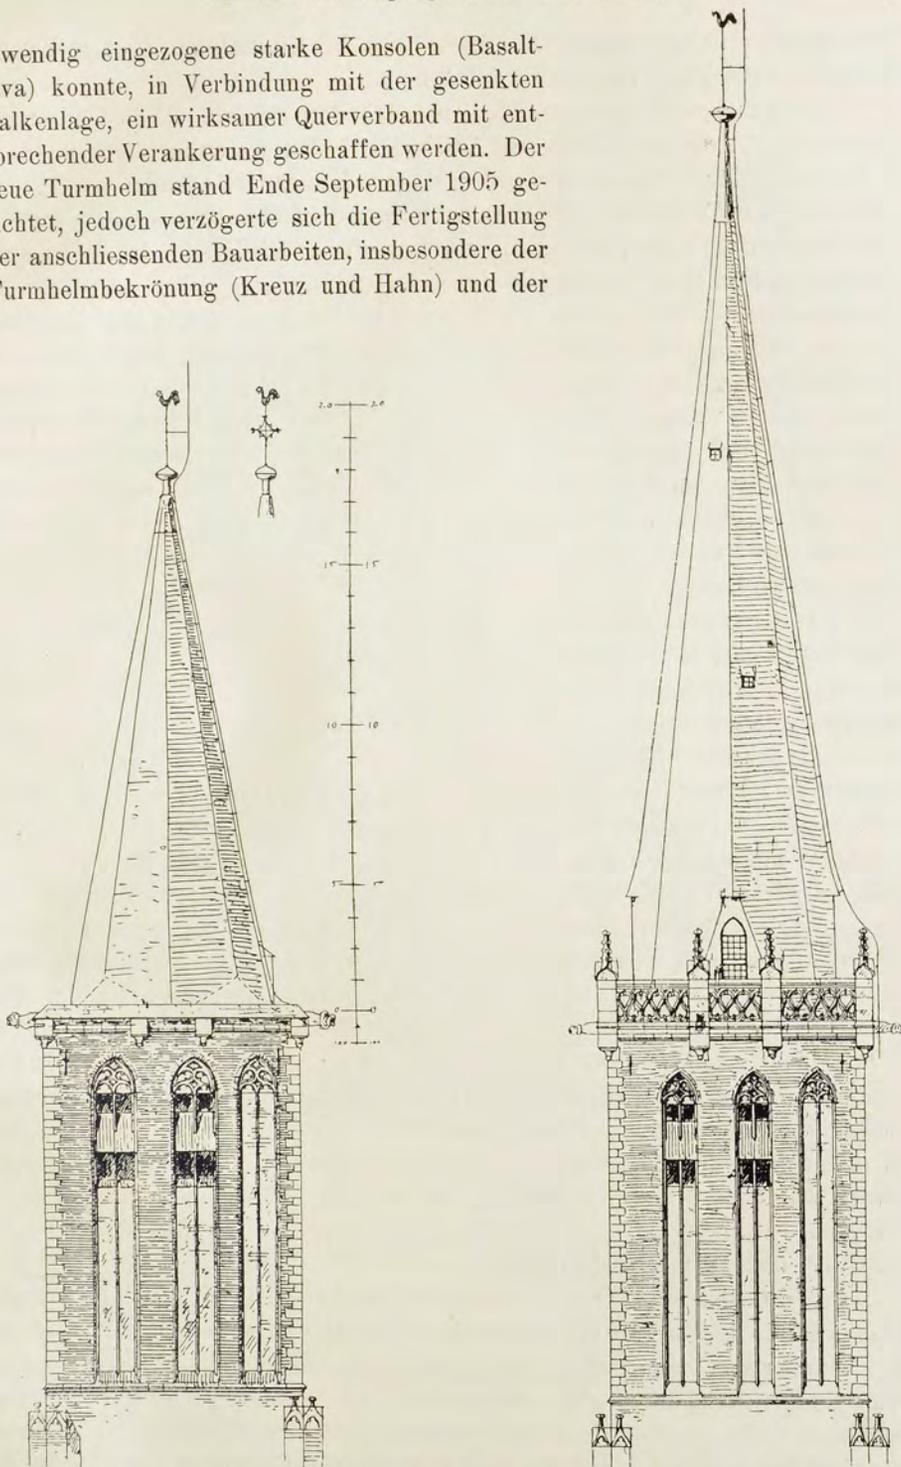
Fig. 28. Kalkar, St. Nikolaus-Pfarrkirche. Aufbau des Turmes vor u. nach der Wiederherstellung.

inwendig eingezogene starke Konsolen (Basaltlava) konnte, in Verbindung mit der gesenkten Balkenlage, ein wirksamer Querverband mit entsprechender Verankerung geschaffen werden. Der neue Turmhelm stand Ende September 1905 gerichtet, jedoch verzögerte sich die Fertigstellung der anschließenden Bauarbeiten, insbesondere der Turmhelmbekrönung (Kreuz und Hahn) und der

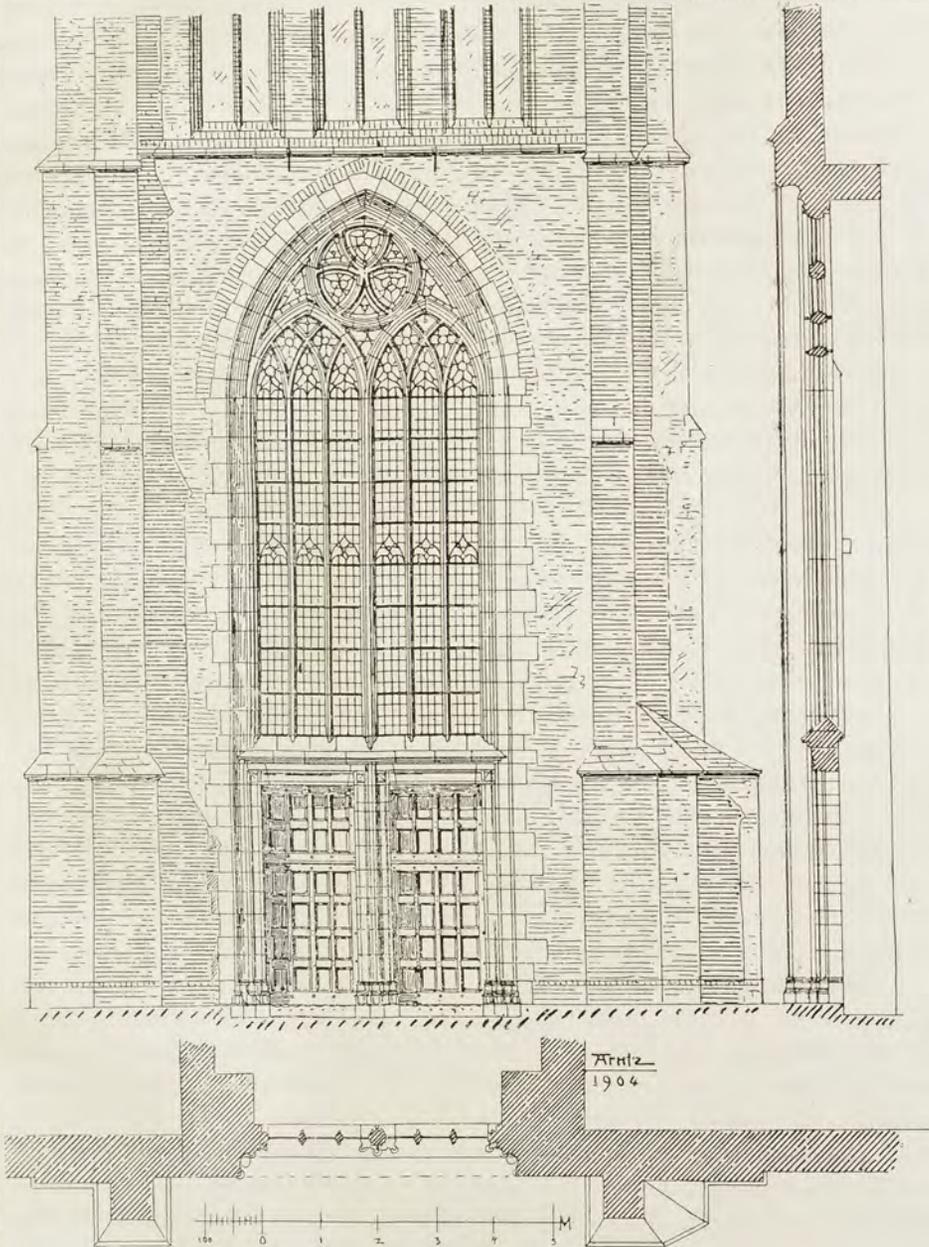
Fig. 29. Kalkar, St. Nikolaus-Pfarrkirche. Das Westfenster nach der Wiederherstellung.

Wie der Befund des grossen Westfensters (Fig. 29) aufwies, hatte das Masswerk, durch ungleiche Setzung des Tragbogens und der Seitenfaschen (im Gegensatz zu dem Mittelpfeiler) eine auffallende Verdrückung, zumal im Kronwerk, erfahren, welcher bei einer späteren Reparatur nur unvollkommen abgeholfen war. Eine Anzahl Pfosten zeigte sich teils abgedrückt, teils infolge von Rostwirkung zersprengt. Es war daher geboten, das aus Trachyt bestehende Masswerk samt den Pfosten grösstenteils herauszunehmen, zu ergänzen und neu zu versetzen; hierbei wurden auch die beiden Mittelstürze wieder in die ursprüngliche wagrechte Lage gebracht. Bei Herstellung der Portaltüren musste von einer teilweisen Wiederverwendung der unvollständig überlieferten, verdoppelten Dielentür (von 1497) vor allem deshalb abgesehen werden, weil die Gemeinde auf einer Querteilung der beiden Türöffnungen der Höhe nach bestand. Um dem unvermeidlichen Arbeiten des Holzes bei der verdoppelten Tür möglichst zu begegnen, ist die äussere Holzlage aus 4,5 cm starken Rahmen und eingestemmtten Füllungen hergestellt, während die innere Lage aus senkrechten Dielen mit eingeschobenen Leisten besteht. Beide Lagen sind sodann durch den aufgelegten Schmiedebeslag und durchgehende Schraubbolzen fest verbunden worden. Die rein formale Ausbildung der in Eichenholz ausgeführten Türflügel entspricht im übertragenen Sinne dem Vorbild der überlieferten Schreiner- und Schmiedearbeit.

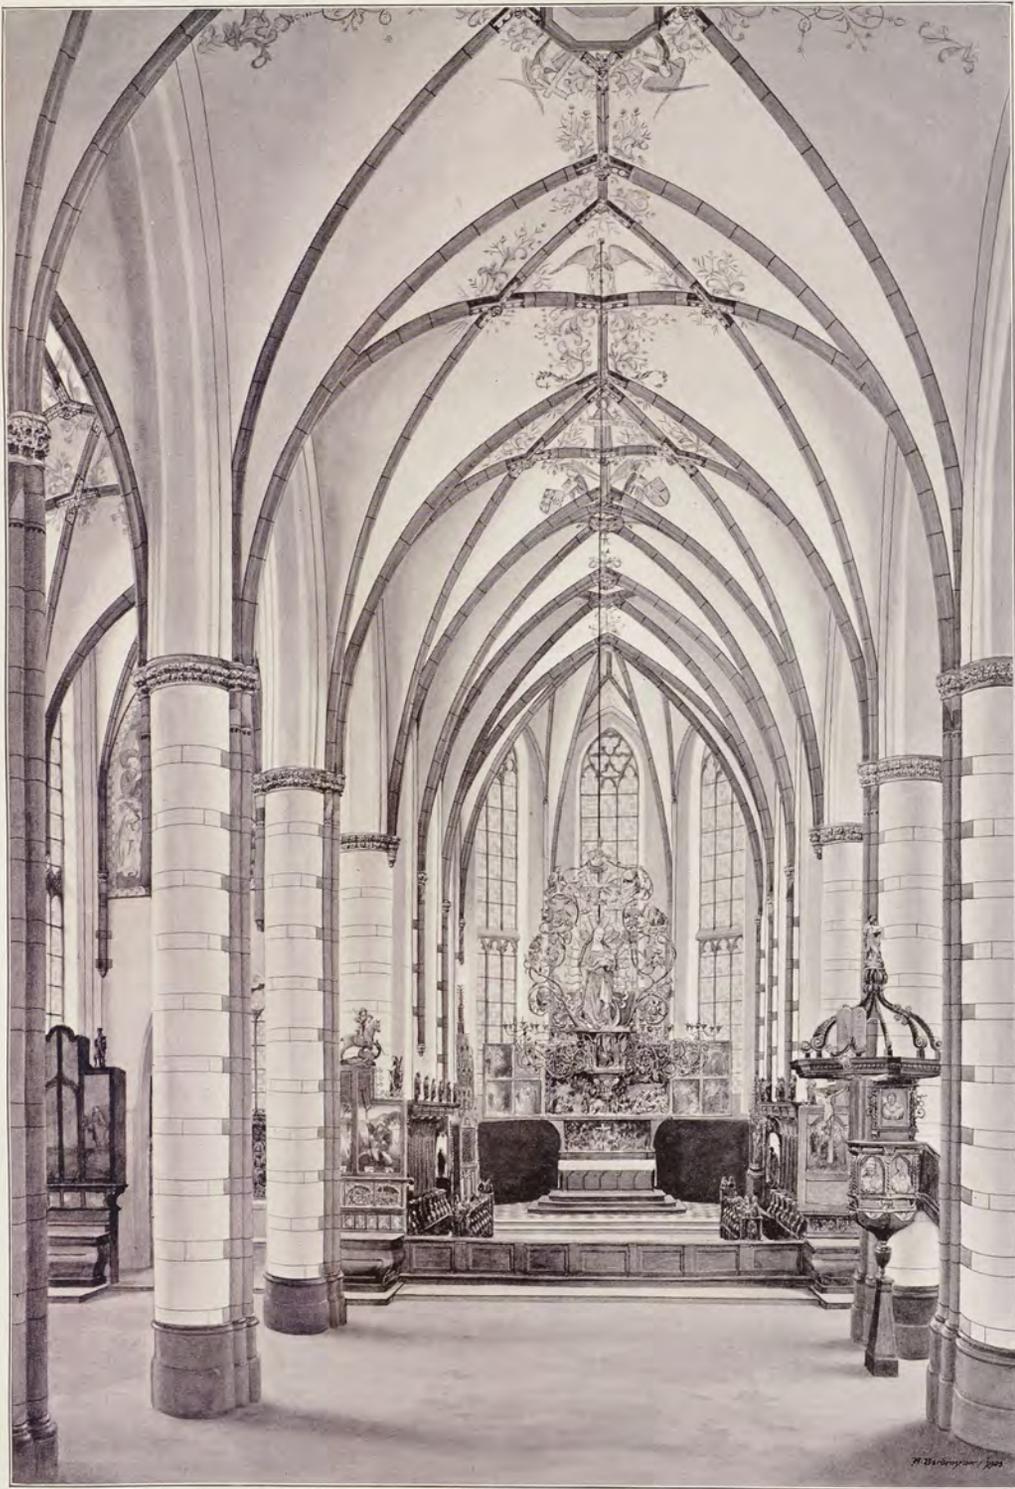
Das Innere der St. Nikolauskirche mit der alten Ausmalung.

Gelb mit weissen Fugen auf breiterem roten Bande und schwarzer Einfassung sind die Gewölberippen in den nördlich und südlich neben dem Turm gelegenen Kapellen behandelt, welche im J. 1486 durch die Maler Nederholt und Kloempner dekoriert wurden, jedoch ebenfalls übertüncht waren. Die Schlusssteine sind rötlich mit goldenen Blättern, wie die Kapitälern. Diese haben ihre Dekoration aus den 60er Jahren behalten; wie eine Untersuchung zeigte, waren sie auch im Mittelalter in derselben Weise bemalt. Die Rippenansätze an den Kapitälern haben im Chore und Mittelschiff rote Seitenflächen, goldene Stäbchen und Unterblättchen. Bei den Hohlkehlen ist, wie an allen andern Rippenansätzen, der Rippenton durchgestrichen und durch weisse Reife gemustert. In dem Seitenschiff sind die Rippenansätze rot und weiss. Um die Schlusssteine und Kreuzpunkte der Gewölberippen gruppiert sich in breiten Blättern und Ranken das Ornament. Alle Kappen sind im Scheitel durch je ein gemaltes rotes Band verbunden, welches in der Mitte eine vielfach verschlungene Schleife hat. In dem Gewölbe zerstreut sind verschiedene Figuren, theils freistehend, theils in Ornament gemalt. Das Chorgewölbe ist am einfachsten dekoriert; an seinem östlichen Schlussstein sind zwei musizierende Engel, das Ornament ist nur rot und gibt mit den grauen Rippen und dem Gold und Rot der Schlusssteine und Kapitälern eine vornehme Farbenzusammensetzung. In der im Chore sich anschliessenden Gewölbekappe des Mittelschiffes ist in der Mitte die Salvatorfigur, von Ornament umgeben, dargestellt. Sie trägt in der Linken die Weltkugel, in der Rechten ein Spruchband mit der Inschrift: *Ego sum via, veritas et vita*. Das Gewand des Heilandes ist grau wie der Rippenton; zu den Füssen stehen zwei Engel mit den Wappen von Cleve und Kalkar. Die folgende Kappe westlich hat ausser Ornament einen Engel, der in seinen ausgebreiteten Händen ein Tuch hält, auf welchem die fünf Wundmale dargestellt sind.

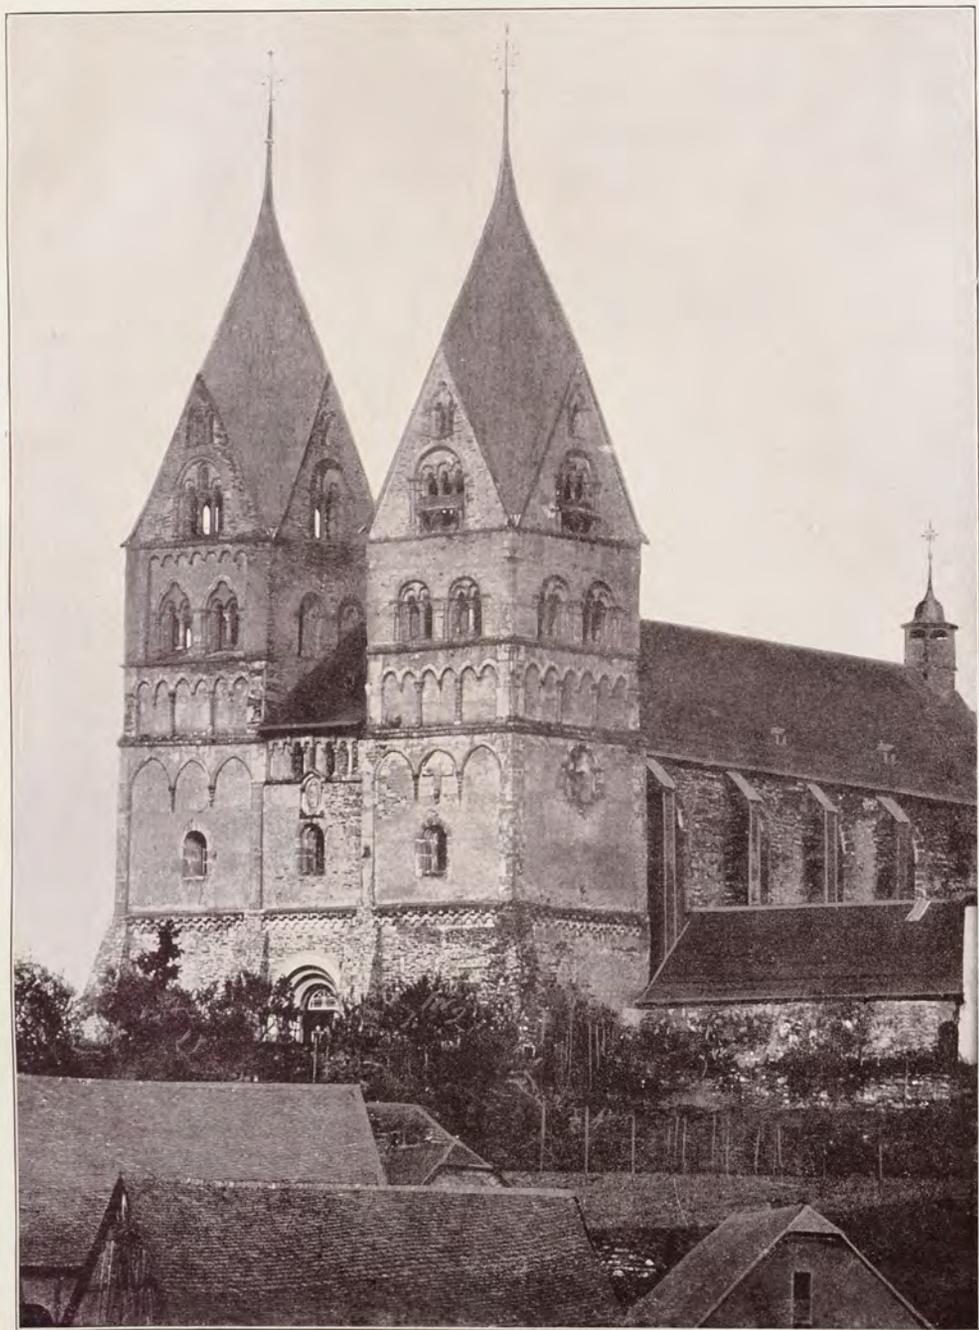
Ravengiersburg.

Westansicht der Klosterkirche vor der
Herstellung (aus: Meyer, Ravengiersburg).

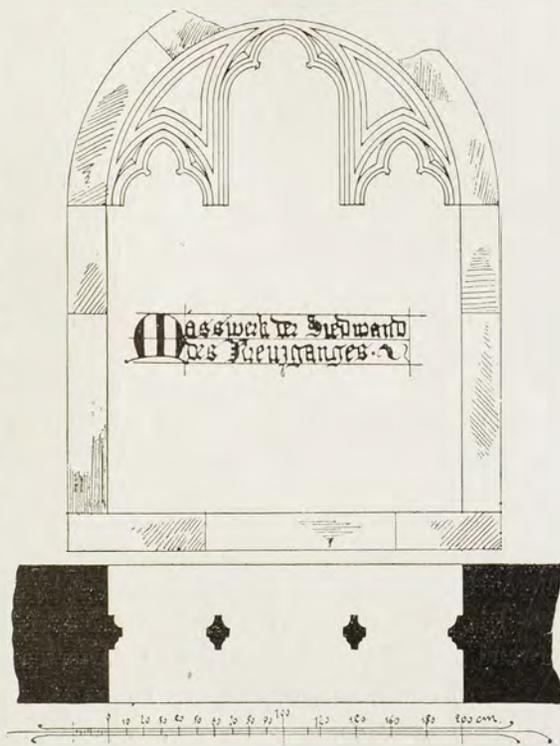
Fig. 36. Ravengiersburg. Masswerköffnung des Kreuzganges (aus: Meyer, Ravengiersburg).

Im Laufe des 15. Jahrhunderts erfuhr die ganze Anlage mit Ausnahme der Doppelturmfront eine fast vollständige Erneuerung; die Klostergebäude wurden mit dem schönen Kreuzgang (Fig. 36, Tafel) neu errichtet — eine Tür trägt die Jahreszahl 1447 — und anschliessend daran auch das ganze Langhaus zweischiffig neu angelegt — das jetzt verschwundene Sakramentshäuschen

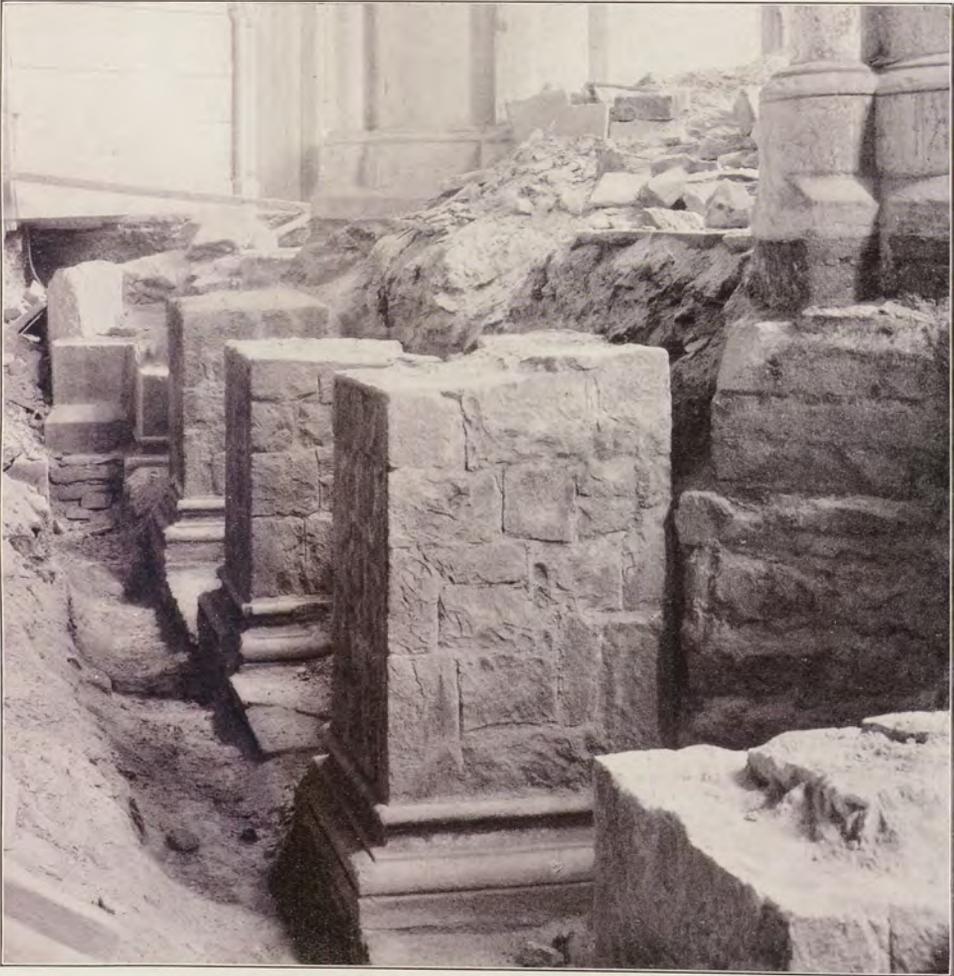
Wetzlar. Vom Obergaden des Domchores. Pfeilerstümpfe des romanischen Domes.

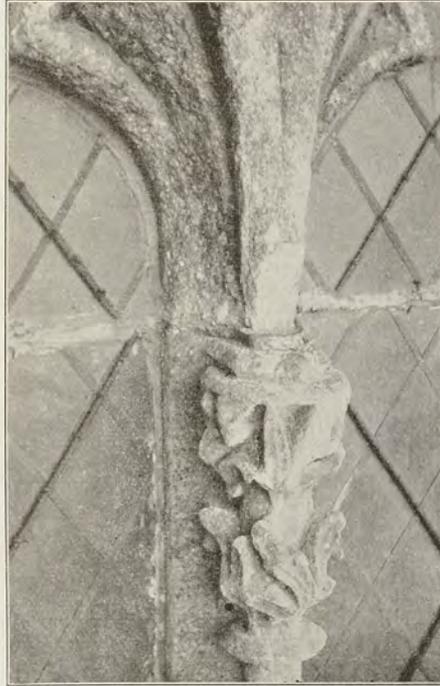
Fig. 46. Wetzlar, Dom. Pfostenkapital des Ostfensters im nördlichen Seitenschiff.

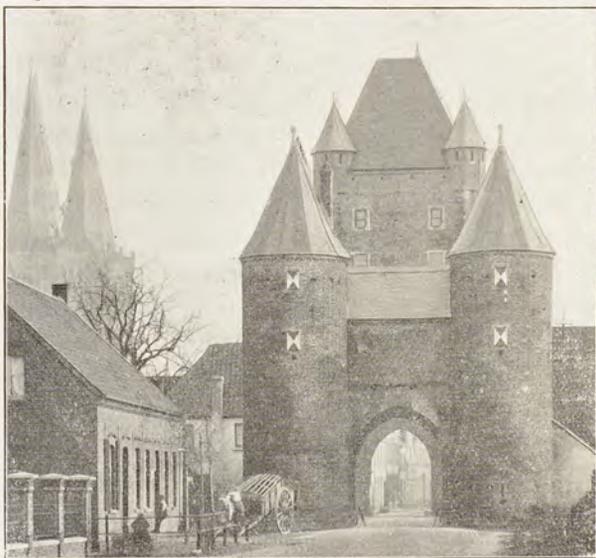
Fig. 47. Xanten. Aussenansicht des Klever Tores nach der Herstellung.

seiner Befestigung gemeinsam zu besitzen. Im Jahre darauf ist an der über die alten Befestigungslinien wohl vorgeschobenen Südwestseite mit dem Bau des Klever Tores begonnen worden. Es ist die stattlichste Anlage unter den gerade um die Wende des 14. Jahrhunderts am Niederrhein so beliebten Doppeltoren und neben dem Weiertor in Zülpiich auch die besterhaltene; der Hauptturm ist 25 m hoch, der Torhof von ungewöhnlicher Tiefe, 31 m lang. Als Material sind Backsteine verwendet mit Gliederungen in Siebengebirgstracht; in

Die neue Bedachung der Rundtürme wurde mit zwölfckigem Pfittenkranz auf die ergänzte Mauerkrone aufgesetzt, während der verbindende Wehrgang ein neues Satteldach mit geradem First und gebrochener Innentraufe erhielt, welche der krummlinig verlaufenden Brüstungsmauer entspricht. Das Rauchrohr des Kamins im nördlichen Rundturm ist zweckmässig ergänzt und über

Dach geführt. Auch die neuen Dachflächen des Aussentores sind in Schiefer eingedeckt worden. Im übrigen konnte sich bei diesen Bauteilen die Instandsetzung im wesentlichen auf eine teilweise Ergänzung und Neuausfugung der Mauerflächen und auf den wettersicheren Verschluss der eigenartigen Fenster- und Schartenöffnungen beschränken.

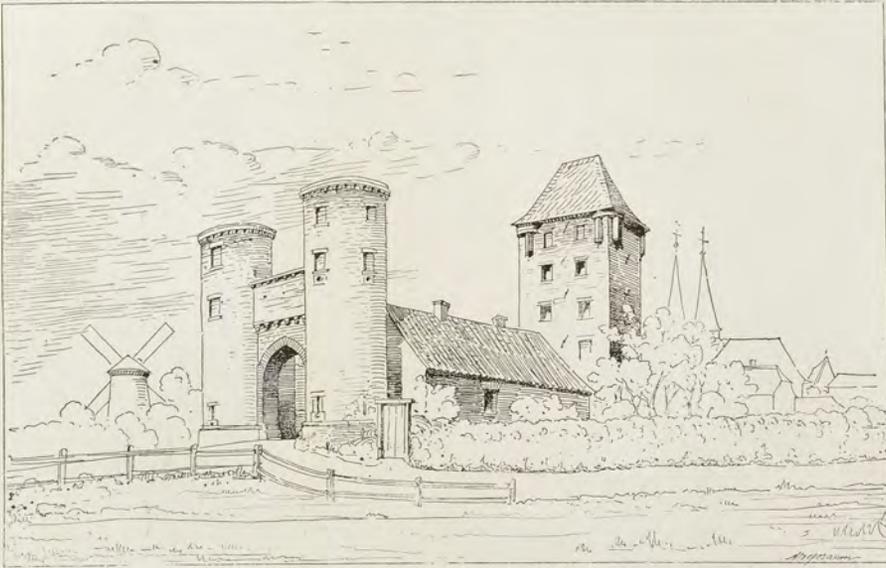
Fig. 48. Xanten. Das Klever Tor vor der Herstellung.

der Formgebung schliesst sich der Bau eng den zahlreichen anderen Befestigungsbauten am Niederrhein aus der Regierungszeit des streitbaren und baueifrigen Kurfürsten Friedrich von Saarwerden (1372—1414) an. Der Torturm (Fig. 48—51) trug bislang ein ziemlich niedriges Walmdach, unter dem an den Ecken noch die Krag-Pfeilerchen und der untere Kranz der achtseitigen Ecktürmchen erhalten waren. Die beiden Rundtürme des Aussentores wie der dazwischen liegende Wehgang waren ohne Bedachung (Fig. 48). Für die Form der alten Dachlösungen gaben zwei Ölgemälde des 17.—18. Jahrhunderts im Besitz des Xantener Altertumsvereins in Verbindung mit dem in dem Bau-

bestand noch erkennbaren Spuren hinreichende Anhaltspunkte. Die Wehrmanern des Torhofes sind schon vor längerer Zeit verschwunden und durch einfache, niedrige Backsteinmauern ersetzt worden; innerhalb des Aussentores haben sich überdies zwei Wohnhäuschen im Laufe des 18.—19. Jahrhunderts angesiedelt.

Ausser der Notwendigkeit einer durchgängigen Sicherung des Baubestandes, die sinngemäss für das Aussentor auch nur durch Aufbringen der alten Bedachungen möglich schien, machte sich auch der Wunsch geltend, durch Herstellung der alten Dachform bei dem Haupttor dem ganzen Bauwerk im Stadtbild wieder eine stärkere Betonung zu geben. Dazu kam die Anregung des Herrn Bürgermeisters von Heinsberg, das Polizeigewahrsam aus dem Turm zu entfernen und die verhältnismässig umfangreichen Räume für die Zwecke der

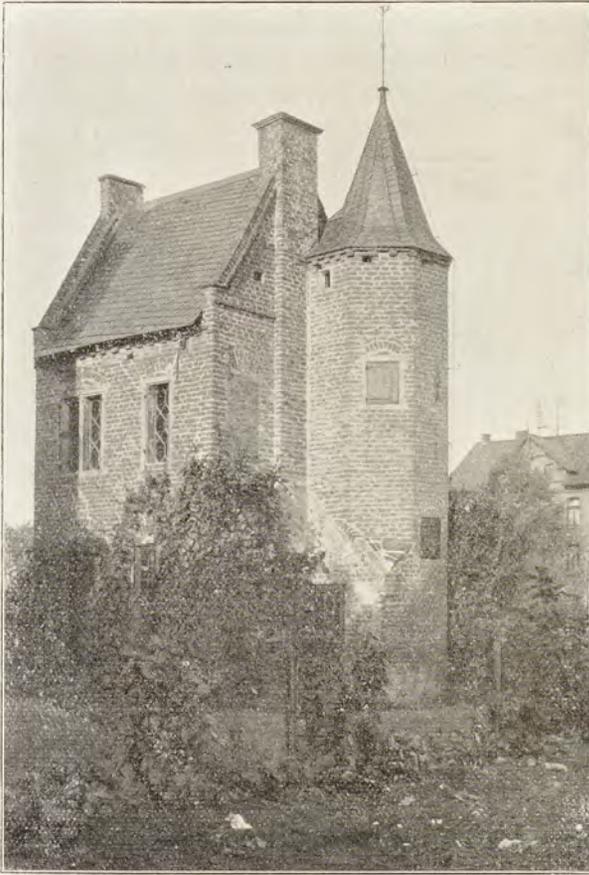
Fig. 52. Xanten. Das Pesthäuschen nach der Instandsetzung.

Das sogenannte Pesthäuschen in Xanten, vor der früheren Martpforte gelegen, ist ein kleiner zweigeschossiger Ziegelbau vom Jahre 1591 mit einem in fünf Seiten des Achtecks vorspringenden und mit steiler Schieferhaube bedachten Treppentürmchen. Den Namen Pesthäuschen mag der kleine Bau von

kamin als Wohn- und Schlafzimmer. Die Balkendecken werden in der Mitte von einem Unterzug gestützt, der auf schönen Renaissancekonsolen ruht; die alte Wendeltreppe in dem Türmchen ist schon vor längerer Zeit durch eine einfache Treppenanlage ersetzt worden (Fig. 52 u. 53).
