UWE SCHOENFELDER

Mittelalterliche und frühneuzeitliche Befunde und Funde im Bereich des ehemaligen Kollegiatstiftes zu Nideggen

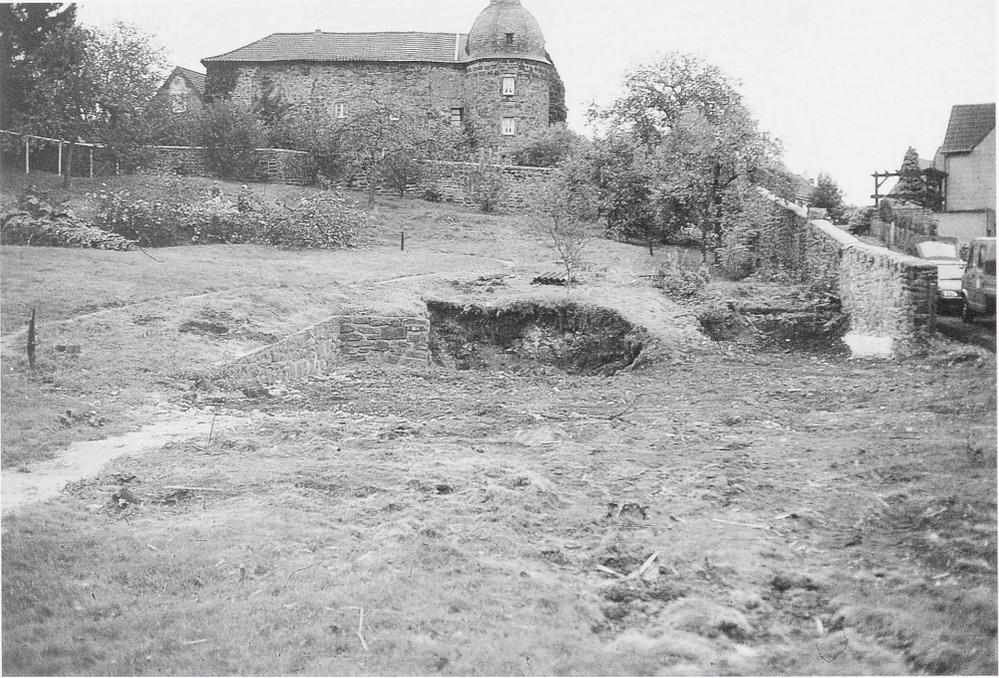
2 Übersicht über das Grabungsgelände am ehemaligen Kollegiatsstift zu Nideggen, Blick von Süden.

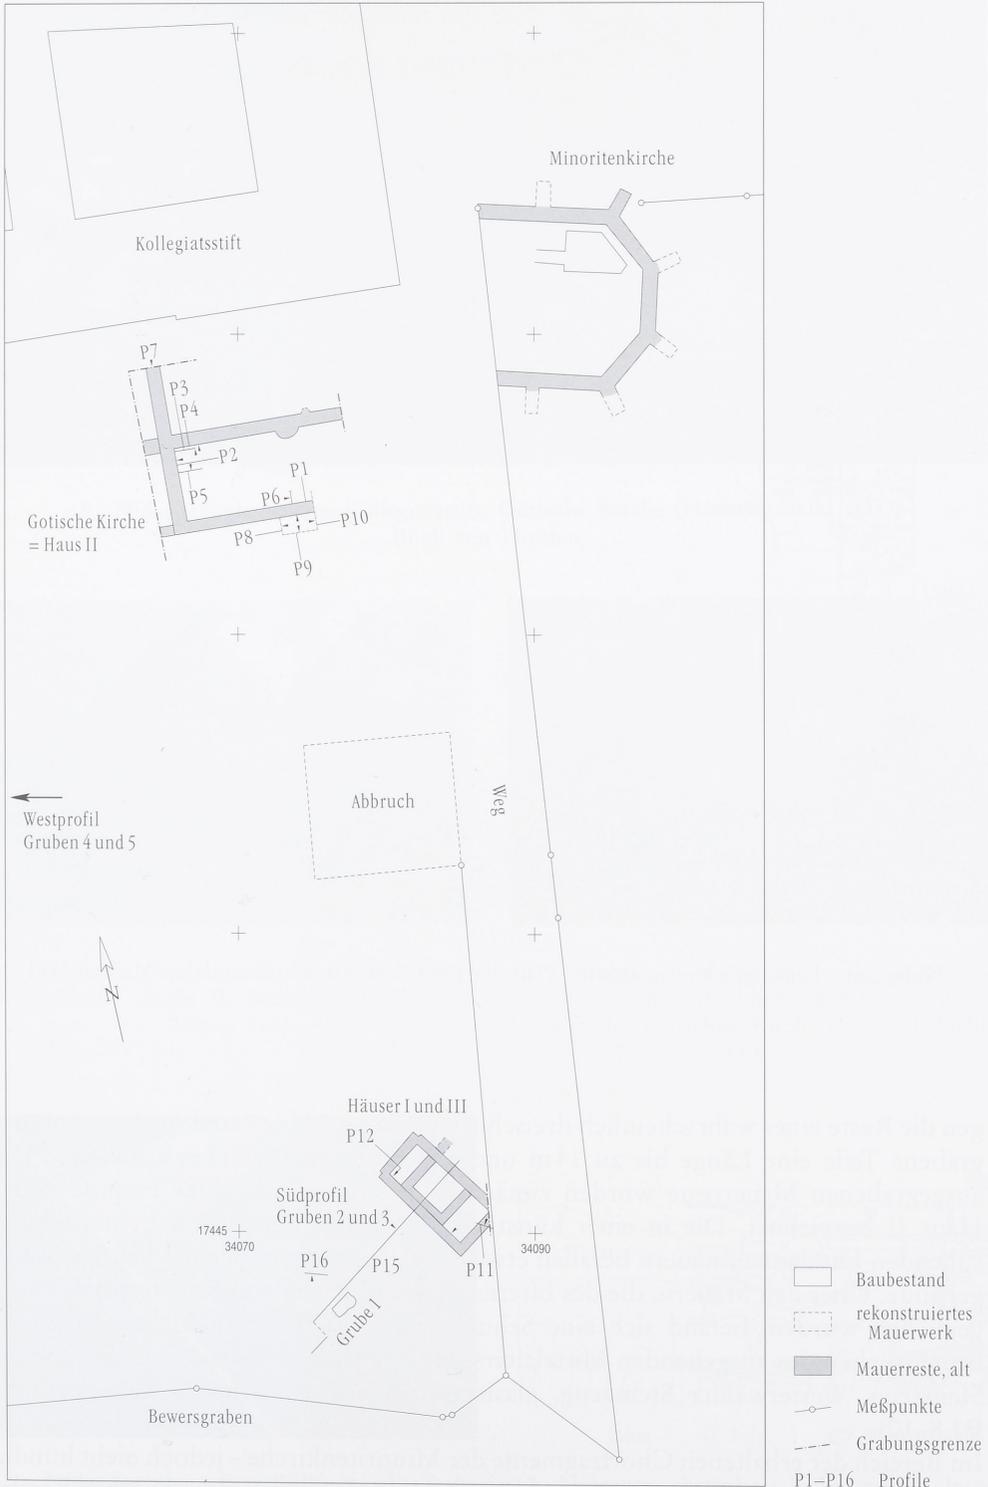
6 Nideggen, Plan der Grabungen im Bereich des ehemaligen Kollegiatsstiftes. – Maßstab 1 : 500.

Die durch das Bauvorhaben notwendig gewordene Ausgrabung (Abb. 6) mit dem Bodenabtrag und den Süd- und Westprofilen brachte Einsicht in die Bodenbeschaffenheit des Arbeitsgebietes. So befanden sich direkt unter der Humusdecke Siedlungsschichten (schotterartig bis lehmig), die z.T. unterbrochen oder von Hangschutt aus Buntsandstein unterlegt waren. Darunter kam der gewachsene Boden, d.h. Fels und lehmige Sedimente, zum Vorschein. Diese Bodenbeschaffenheit und das Grundwasser erschwerten die Untersuchungen vor allem bei nassem Wetter. Folgende Komplexe wurden untersucht (Abb. 6): gotische Kirche (= Haus II), Minoritenkirche, Häuser I und III, Südprofil (Gruben 2–3), Westprofil (Gruben 4–5), geologisches Profil in der Nähe des Westprofils sowie ein neuzeitlicher Weg (Grube 1).

Minoritenkirche: Der Bereich der Minoritenkirche wurde von den Bauarbeiten nicht tangiert¹². Die in bedenklichem Zustand befindlichen Reste (z. B. Überwucherungen durch Wurzelwerk) sind oberirdisch teilweise sehr gut erhalten und wurden der Vollständigkeit halber in den Übersichtsplan aufgenommen (Abb. 6). Sichtbar sind Teile von sechs Stützpfeilern sowie ein kleiner Zugang zum Inneren der Krypta(?). Bemerkenswert ist die andere Ausrichtung der Apsis, die keine Rücksicht auf die gotische Vorgängerkirche zu nehmen scheint. Entgegen der Meinung von P. Hartmann und E. Renard kann sie folglich nicht zur gotischen Kirche gehört haben. Einen guten Eindruck, wie das Stift mitsamt der Kirche in barocker Zeit ausgesehen haben mag, bieten die Ansicht von R. Roidkin um 1730 (Abb. 3), der Plan der Burg- und Stadtanlage von 1763 (Abb. 4) sowie eine weitere, wohl ebenfalls aus der Barockzeit stammende unpublizierte Ansicht (Abb. 5)¹³.

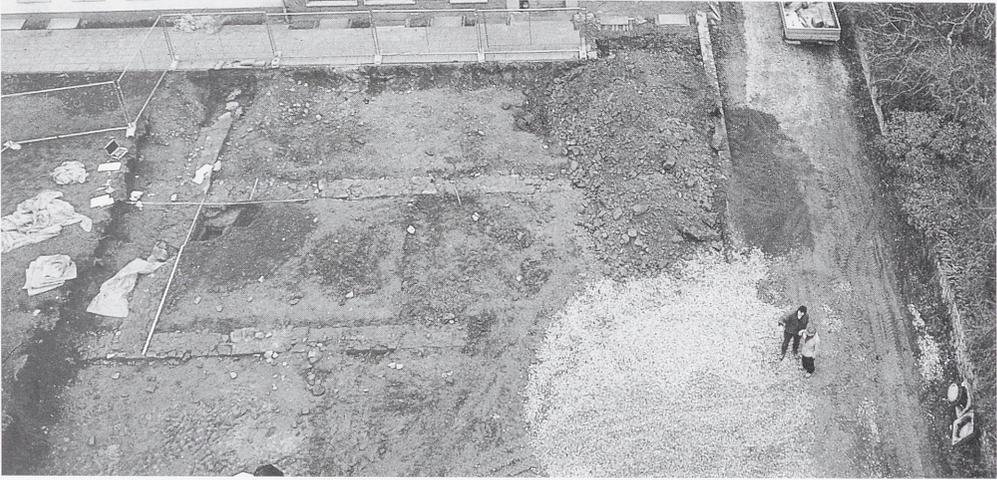
8 Nideggen, ehemaliges Kollegiatsstift. Gotische Kirche (Haus II, Stelle 1-31), Blick von Norden.

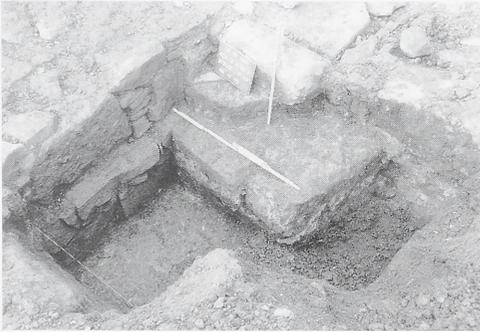
9 Nideggen, ehemaliges Kollegiatsstift. Gotische Kirche (Haus II, Stelle 19-66, Zwickel Mauer 1/6).

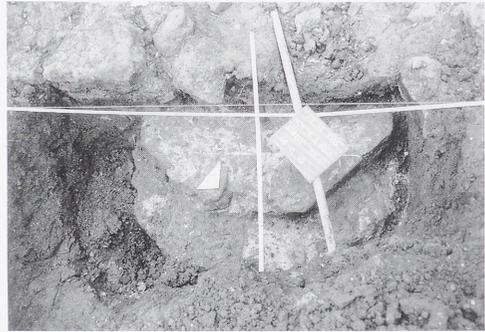
10 Nideggen, ehemaliges Kollegiatsstift. Halbkreisförmige Ausklinkungen bzw. Säulenbasis in der gotischen Kirche (Haus II, Stelle 53-6).

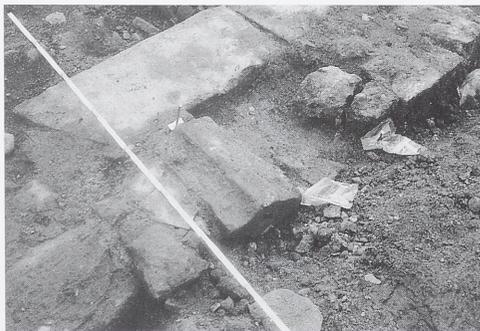
11 Nideggen, ehemaliges Kollegiatsstift. Stabwerkstein der gotische Kirche (Haus II, Stelle 19-51), Blick von Südwesten.

ke, in Nord-Süd-Richtung verlaufende Fundamentmauer 1 wie die daran ansetzenden Mauerstücke 4 und 5 auf einen Turmbau, eventuell sogar einen dreiachsigen, von einem zentralen Turm überhöhten Westbau hin. Inwieweit die im Fundament erkennbare Anlage solcher Bauteile tatsächlich ausgeführt oder lediglich geplant war, muß offen bleiben. Einer zusätzlichen Verstärkung der Turmfundamente diene offenbar ein Innensockel in der Nordwestecke der Fundamente des südlichen Seitenschiffs (Schnitt am Zwickel zwischen Mauer 1/6; Abb. 9). Zwei stufig übereinanderliegende, halbkreisförmige Ausklinkungen scheinen in das Fundament der südlichen Langhausmauer 6 integriert bzw. von dieser überbaut zu sein. Der Befund konnte aus Zeitgründen nicht mehr vollständig geklärt werden (Abb. 10). Putzreste haben sich an der Innenseite von Mauer 1 (P 2) erhalten. In der äußeren Schicht des Füllmauerwerks von Mauer 5 fand sich ein unvollendeter Stabwerkstein mit einseitig sauber abgefaßten Ecken (Abb. 11).

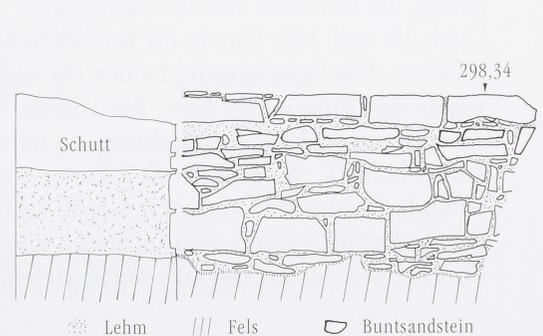
12 Nideggen, ehemaliges Kollegiatsstift. Fundamentstufe in der gotischen Kirche (Haus II, Mauer 2) und Westprofil (Stelle 46, P1). – Maßstab 1:50.

Eine tieferliegende Fundamentstufe (ähnlich dem oben erwähnten inneren Mauersockel im Bereich des zu vermuteten Westturms) befand sich auf der Außenseite von Mauer 2 (Abb. 12). Dieselbe Beobachtung konnte auf der Innenseite von Mauer 1 vor der nördlichen Grabungsgrenze gemacht werden. Nicht direkt zu der Kirche scheinen halbkreisförmig angeordnete Steine (einlagig) zu gehören, die an Mauer 2 anschließen.

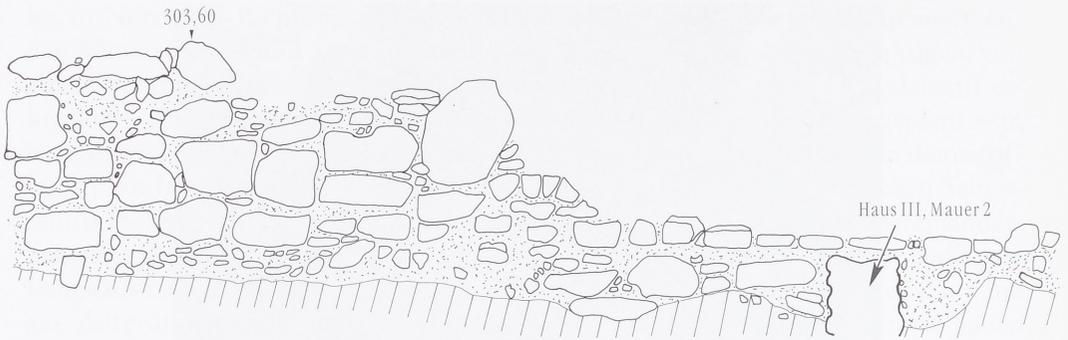
15 Nideggen, ehemaliges Kollegiatstift. Plan der Westansicht von Haus I (Mauer 1, Stelle 5, P 12). – Maßstab 1:50.

nigermaßen eben bearbeitet wurde (Abb. 15). Haus I war in seinem Grundriß noch fast vollständig erhalten und wies eine Länge von 8,5 m und eine Breite von 4 m auf. Es lag auf einem Teil des älteren Hauses III, das eine etwas andere Ausrichtung besaß und nur teilweise in den Grundfundamenten erhalten blieb. Die künstlich aufgetragenen gelben Lehm packungen inner- und außerhalb der Häuser I und III dienten aller Wahrscheinlichkeit als Schutz gegen das aufstrebende Grundwasser.

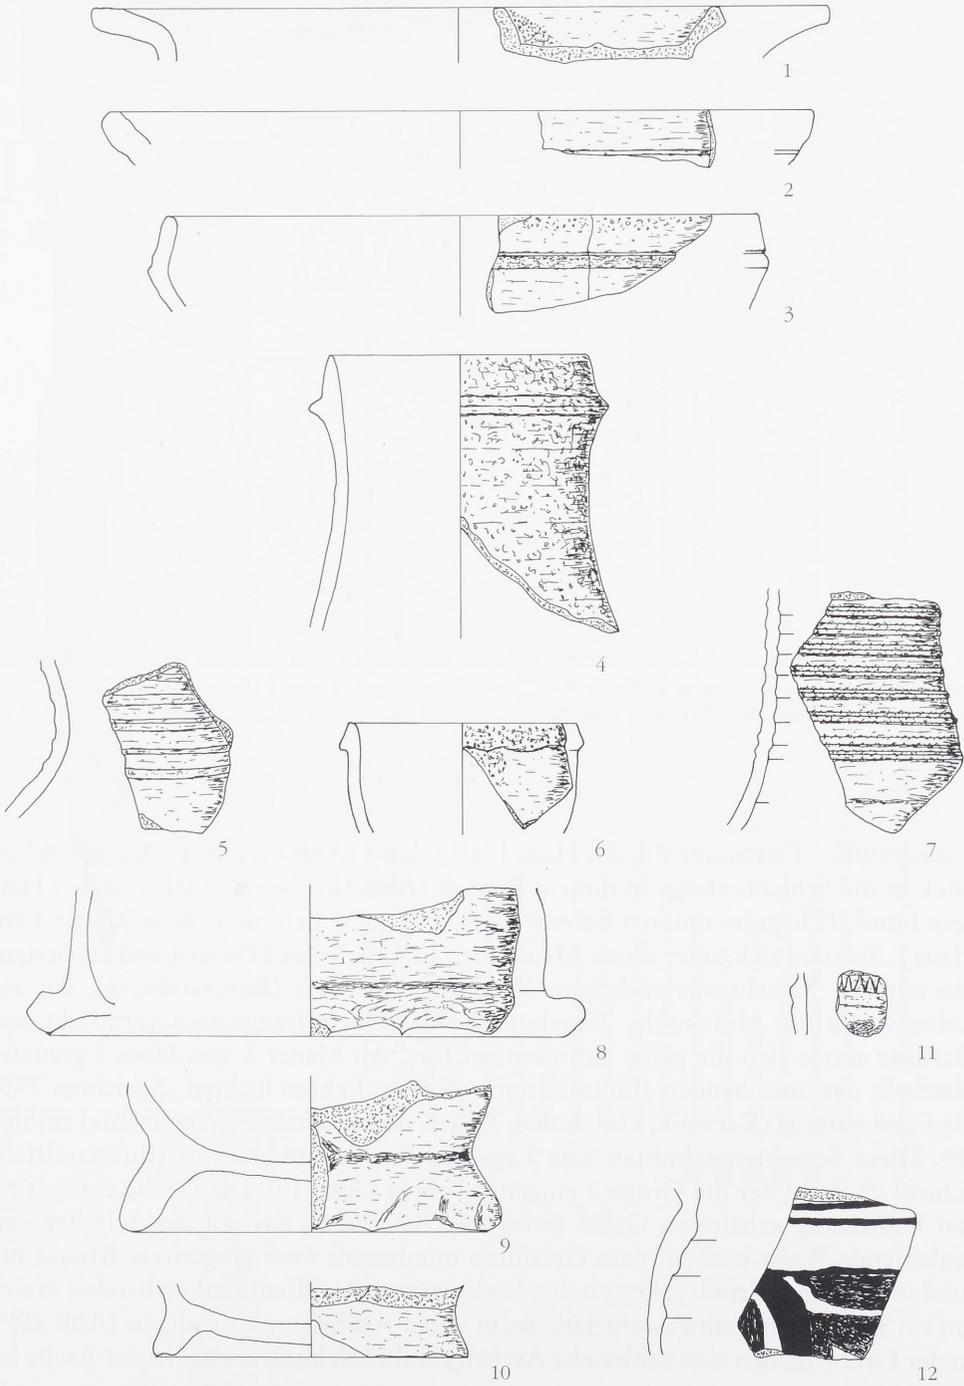
16 Nideggen, ehemaliges Kollegiatsstift. Funde aus den Häusern I und III. – 1, 4–6, 8 Steinzeug; 2 rottonige Irdenware; 3, 10 beigefarbige Irdenware; 7 Faststeinzeug; 9 schwarz-graue Irdenware; 11 Wandputz; 12 Fayence. – Maßstab 1:3.

Die Keramikfunde aus beiden Häusern datieren vom 13. bis ins 17. Jahrhundert (Abb. 16 und 17). Stratigraphisch waren die Funde nicht mehr klar trennbar, da offenbar bei Anlage von Haus I sich der ältere Bodenhorizont von Haus III mit dem jüngeren vermischte. Während ein Halsfragment eines Kruges aus Faststeinzeug (Abb. 16,7) noch in das 13. Jahrhundert weist, datieren ein glasiertes braun geflecktes Oberteil eines mit Dornenrand (!) aus Steinzeug (Abb. 16,4), ein weiteres braun geflecktes Krugfragment aus glasiertem Steinzeug (Abb. 16,5), ein braun geflecktes (Becher-?) Fragment aus glasiertem Steinzeug (Abb. 13,6), drei Bodenfragmente (Abb. 16,8–10) sowie drei Schalenbruchstücke (Abb. 16,1–3) ins 14./15. bis ins 16. Jahrhundert. Eine Wandungsscherbe mit blauer Bemalung aus Fayence stammt aus dem 17./18. Jahrhundert (Abb. 16,12)¹⁴. Im Innenbereich der Häuser konnten mehrere Ziegelbruchstücke, Teile perforierter Schieferplatten, Eisennägel sowie ein Wandputz-Fragment mit Stempelmuster und grünen Farbresten geborgen werden (Abb. 16,11; 17,1–3). Am südöstlichen Ende von Haus I gelang der Nachweis eines Balkenteiles.

In dieser Liste werden die auf Abb. 16 abgebildeten Fundstücke nach ihren Nummern besprochen.

- 1 Randstück, Steinzeug, grau-braun glasiert, Teller(?), Haus III (Fläche 1 / auf Schicht 16 / Stelle 48-5/4): siehe D.R.M. GAIMSTER, Keramikproduktion am Niederrhein: die Duisburger Abfolge von ca. 1400–1800. In: J. NAUMANN (Hrsg.), Keramik vom Niederrhein, Veröff. Köln. Stadtmus. 4 (1988) 67 Abb. 7,1. Es handelt sich allerdings um einen Teller aus Irdenware des späten 16. bis frühen 17. Jhs.

- 2 Randstück, rottonige Irdenware, innen: rotbraune Glasurtropfen, außen: Rille, Teller, Haus III (Fläche 1 / auf Schicht 16 / Stelle 48-5/3): GAIMSTER (siehe Nr. 1) 59 Abb. 3,6–7. Gaimster datiert das erste Aufkommen von rottoniger Irdenware am Niederrhein in die Mitte des 15. Jhs.

- 3 Randstück, beigefarbige Irdenware, außen: braune, fleckige Glasur auf Rand, Rille, Schale, Haus III (Fläche 1): z. B. G. HAUSER, Alltagsgeschirr des 14. Jhs. in Köln. In: S. WIRTH, Mittelalterliche Gefäßkeramik – Die Bestände des Kölner StadtMuseums (1990) 33, Abb. 7,1.

- 4 Hals mit Dornenrand, Steinzeug, innen: graue Glasur, außen: braune, fleckige Glasur, Krug, Haus I (Bereich ehemaliger Steg 30cm von Stiftsmauer / in Steinschutt von Mauer 4 / Stelle 50-/1): WIRTH (siehe Nr. 3) 141, Nr. 4290. Wirth datiert den zitierten Zylinderhalskrug ins 14./15. Jh. Krüge ähnlicher Art finden sich bei V. VANDENBULCKE / G. GROENEWEG in: D.R.M. GAIMSTER / M. REDKNAP / H.-H. WEGENER (Hrsg.), Zur Keramik des Mittelalters und der beginnenden Neuzeit im Rheinland. BAR Internat. Ser. 440 (1988) 343 ff. und Abb. 8. Vielleicht handelt es sich bei unserem Exemplar um Raerner Steinzeug, das häufig eine typische fleckigbraune Glasur aufweist: J. G. HURST / D. S. NEAL / H. J. E. VAN BEUNINGEN, Pottery produced and traded in north-west Europe 1350–1650. Rotterdam Papers 4 (1986) 190 ff. und fig. 93.297, colour plate XI, fig. 93.298.

- 5 Halsfragment, Steinzeug, braun glasiert, Rillen, Krug, Haus I (beim Freilegen von Mauer 3 innen, südlich oberer Abschnitt / Stelle 22-/1): das Krugfragment kann nur ganz allgemein den Perioden III oder IV nach E. HÄHNEL, Siegburger Steinzeug, Band 1. Führer u. Schr. Rhein. Freilichtmus. u. Landesmus. Volkskde. Kommerz 31 (1987) zugeordnet werden.

- 6 Gefäßoberteil mit nach außen verdicktem Rand, Steinzeug, braune, fleckige Glasur, Becher(?), Haus I (Bereich ehemaliger Steg 30cm von Stiftsmauer / in Steinschutt von Mauer 4 / Stelle 50-/3).

- 7 Halsfragment, Faststeinzeug, innen: rotbraune Streifen-Bemalung, außen: Eisenengobe mit unregelmäßig erhaltener Glasur, Rillen, Haus I bzw. III (Planum 1, Innenbereich, unterer Teil / Schicht 16 / Stelle 47-4/1): HÄHNEL (siehe Nr. 5) 130–131, Nr. 32–49 oder WIRTH (siehe Nr. 3) 138, Nr. 4272 oder 141, Nr. 4992. Hähnel datiert Krüge aus Faststeinzeug in die Periode II (ca. 1200 bis 1280/1300), Wirth gibt allgemein das 13. Jh. an.

- 8 Wellenfuß-Boden, Steinzeug, Eisenengobe, Haus I (Schicht 6 / Stelle 52-4/1).
- 9 Wellenfuß-Boden, schwarz-graue Irdenware, Haus I (Mauer 3 außen, an Stiftsmauer / Schicht 16 / Stelle 43–1/1).

- 10 Boden, beige Irdenware, innen: Fingereindrücke, außen: Glasurspuren, Haus I bzw. III (Planum 1, Innenbereich, unterer Teil / Schicht 16 / Stelle 47-3/4).

- 11 Wandputz, außen: Reste grüner Farbe, Dreiecksmuster gestempelt, Haus I bzw. III (Fläche 1 / Schicht 16 / Stelle 48-1/1).
- 12 Wandungsscherbe, Fayence, innen: weiß, außen: blau auf weiß, kurvilineares Muster, Haus I bzw. III (Fläche 1 / Schicht 16 / Stelle 48-5/1)

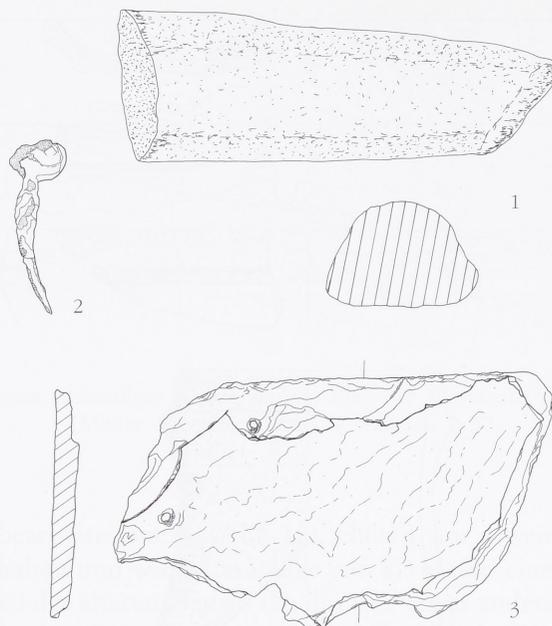
17 Nideggen, ehemaliges Kollegiatsstift. 1 Funde aus Haus I und aus dem Südprofil. Wetzstein aus Granit, Südprofil (Grube 2 / Stelle 6-4/2). – 2 Eisennagel, Haus I (Schicht 6 / Stelle 52-2/1). – 3 Dachschiefer mit zwei Löchern (für Nägel), Haus I (Schicht 6 / Stelle 52-4/3). – Maßstab 1 : 3.

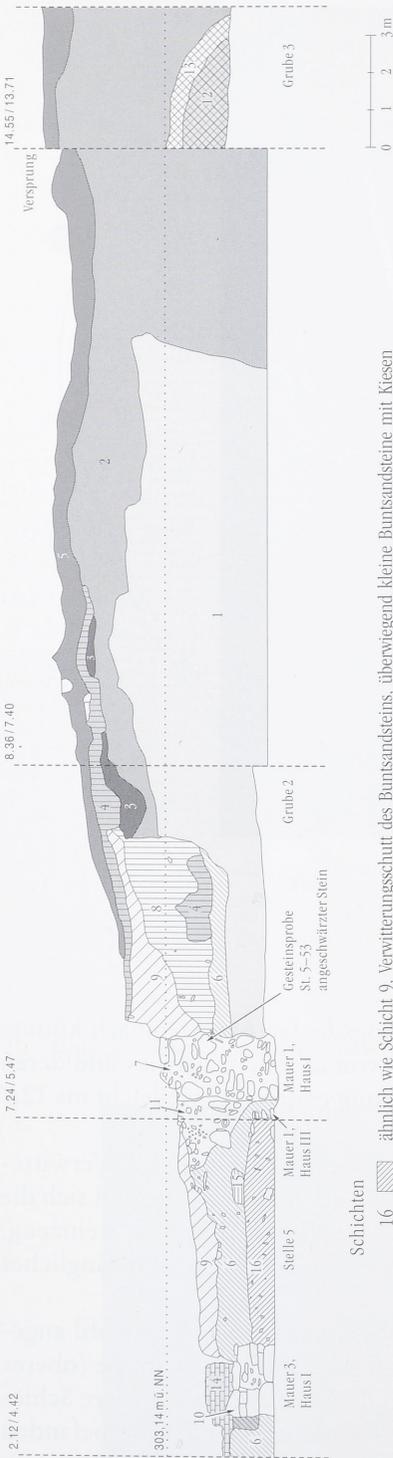
- 16 ähnlich wie Schicht 9, Verwitterungsschutt des Buntsandsteins, überwiegend kleine Buntsandsteine mit Kiesen
- 15 Sandstein, hellgrau mit limonitischen Sprengeln und Krusten, fein-mittelkörnig

- 14 Ziegelmauerfundament
- 13 Kies und Dachschiefer
- 12 Dachschiefer, Holzkohle, Knochen, Mörtel und Lehm
- 11 Geröllschutt und Lehm, gräulich braun
- 10 Mauer 3, Haus I

- 9 Verwitterungsschutt des Buntsandsteins, vermischt mit Lehm sowie Holzkohlen-, Ziegel- und Dachschieferfragmenten
- 8 Lehm mit zentimeterdicken Geröllern sowie Holzkohlen-, Ziegel- und Dachschieferfragmenten

- 7 Lehm vermischt mit groben Geröllern (dezimeterdick, rot bis schwarz!), Holzkohlenfragmenten und Ziegelstücken
- 6 reiner Lehm, hellgelb bis ockerfarben mit kleinen Holzkohlen- und Ziegelfragmenten sowie kleinem Geröll

- Schicht 6, nach hinten versetzt
- 5 Mutterboden, dunkelbraun
- 4 Lehm mit Ziegel-, Holzkohlen-, Schieferstücken und Geröll
- 3 kohlige Brandschichten mit Keramik

- 2 Verwitterungsschutt des Buntsandsteins, in der Nähe von Brandstellen gefrittet (rot nach altrosa)
- 1 Anstehen des Buntsandsteins, z. T. Konglomerat rot-rotviolett

18 Nideggen, ehemaliges Kollegiatsstift. Plan des Südprofils (P 15, Stelle 7). – Maßstab 1 : 200.

Südprofil: Das Südprofil, das Haus I/III schnitt (Abb. 6), bietet einen guten Einblick in die Schichtenfolge in diesem Bereich (Abb. 18). Nordöstlich von den Häusern I und III liegt im unteren Bereich eine dicke gelbe Lehmschicht an Mauer 3 von Haus I. Sie setzt sich unter dieser Mauer fort. Innerhalb der Häuser I und III bestand die unterste Schicht aus rötlichem Verwitterungsschutt (Buntsandstein), der mit Lehm sowie mit Holzkohle, Ziegel- und Dachschieferfragmenten vermischt war. Darüber setzte sich die gelbe Lehmschicht fort. An Mauer 1 von Haus I grenzten oberhalb des anstehenden Buntsandsteins diverse Lehmschichten (Schichten 7–9), die Fundmaterial (Keramik, Holzkohle, Ziegel- und Dachschieferfragmente) enthielten. Diese Schichten schnitten eine Lage aus Verwitterungsschutt (Buntsandstein, Schicht 2) ab, in der die Grube 2 eingetieft wurde (Abb. 19). Die Grube enthielt ein fast vollständig erhaltenes Gefäß (schwarzgraue Ware), das auf der Schulter eine umlaufende Wulst und auf dem Gefäßhals mindestens zwei eingeritzte Kreuze mit runden Fingelnageleindrücken an den Enden aufweist. Offensichtlich handelt es sich um ein Tauf- oder Weihwassergefäß, das in seiner Art bislang einmalig ist (Abb. 20)¹⁵. In der Grube fanden sich zahlreiche Aschen- und Holzkohlenreste. In der Asche lag

In westliche Richtung setzen sich die Schichten 1 (gewachsener Boden), 2 (Verwitterungsschutt) und 5 (Humus) fort. Am westlichen Ende des Südprofils befand sich die Grube 3, die frühneuzeitliches Material enthielt (u.a. fleckig braunes Steinzeug, Steinzeug Westerwälder Art). Sie lag unterhalb der Schicht 2. Ihr ursprüngliches Ausmaß ließ sich nicht mehr feststellen.

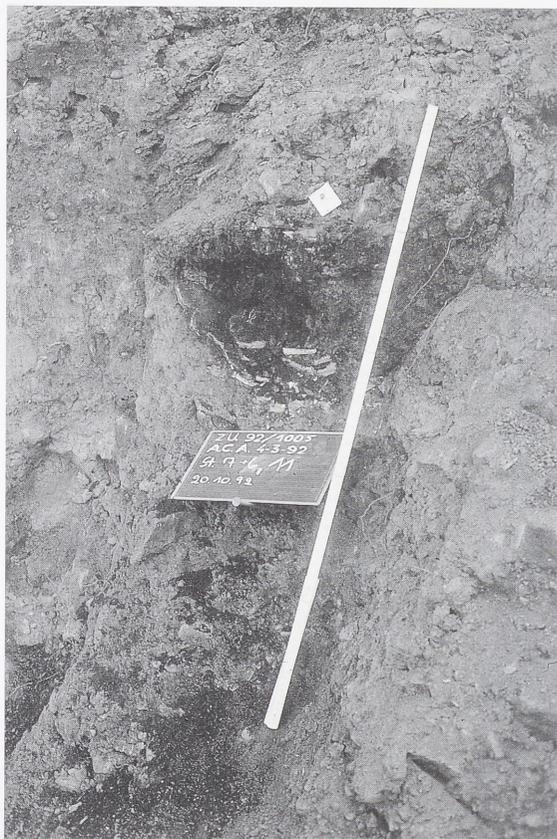
19 Nideggen, ehemaliges Kollegiatsstift.
Südprofil (Grube 2 / Stelle 6-11).

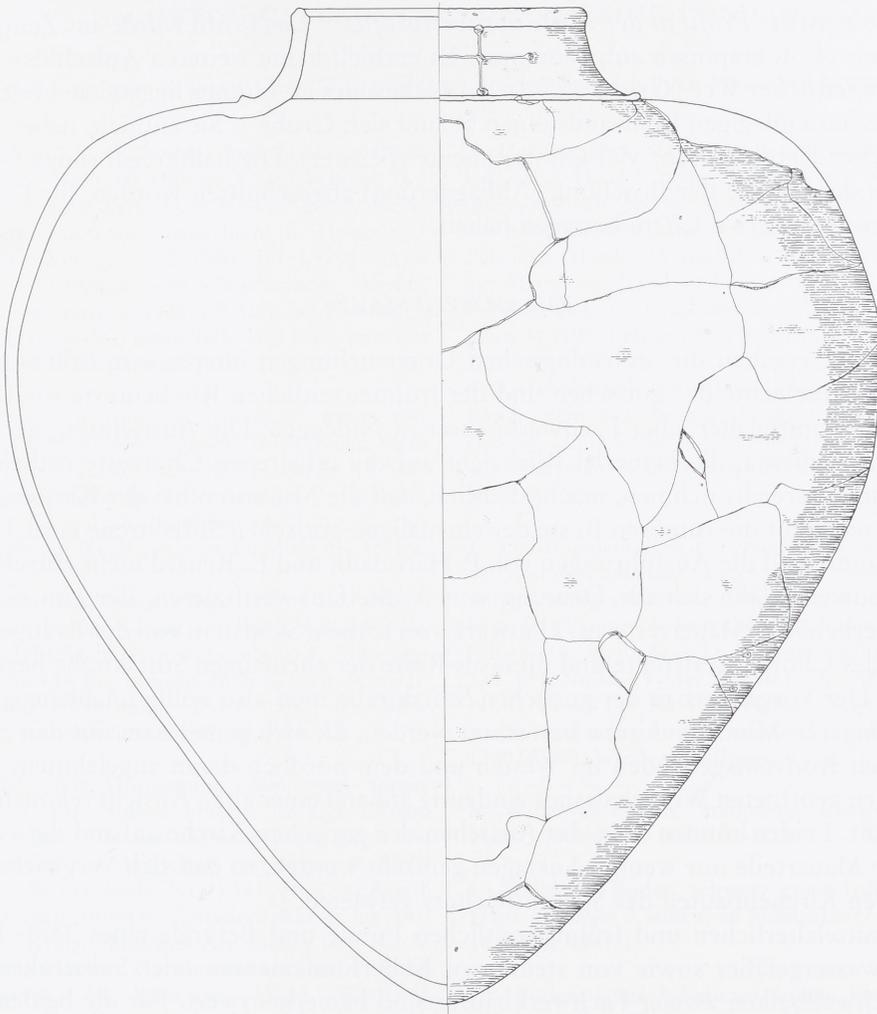
20 Nideggen, ehemaliges Kollegiatsstift. ‚Elmpter Amphore‘, Südprofil (Grube 2). – Maßstab 1 : 3.

ein kleiner, innen glasierter, helltoniger Scherben Pingsdorfer Art. Demnach könnte die Grube, die eine Breite von ca. 80 cm, eine Höhe von ca. 50 cm aufwies und deren Grubenrand sich noch etwa 1,5 m in westliche Richtung erstreckte, vielleicht ins 12./13. Jahrhundert gehören.

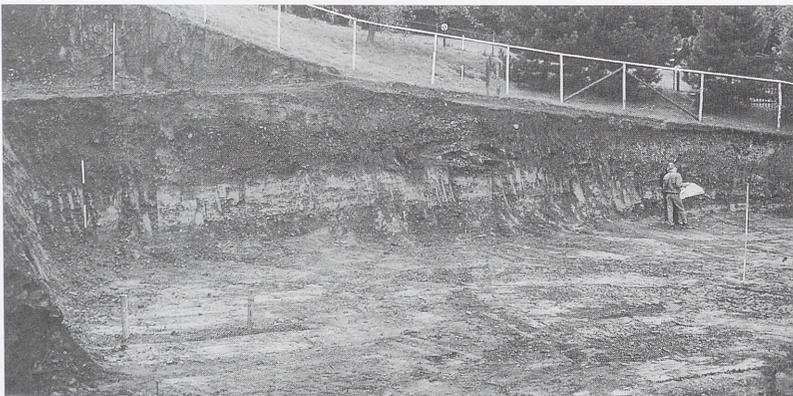
21 Nideggen, ehemaliges Kollegiatsstift. Westprofil.

Westprofil: Zwei weitere frühneuzeitliche Gruben wurden im Westprofil angeschnitten (Abb. 21). Die linsenförmige Grube 4 besaß beträchtliche Ausmaße (oberer Durchmesser ca. 9 m). Sie enthielt Bauschutt (Ziegel, Mörtel, u. a. eine dickere Schieferschicht) sowie viel Knochen- und Keramikmaterial. Unter der Grube befanden sich der gewachsene Fels und verwitterte tonige Schichten (Schichten 1 und 17–19). Grube 5, deren Durchmesser nicht bestimmt werden konnte, enthielt ähnliches Material wie Grube 4.
