KLAUS GREWE

Neue Befunde zu den römischen Wasserleitungen nach Köln

Nachträge und Ergänzungen zum 'Atlas der römischen
Wasserleitungen nach Köln'

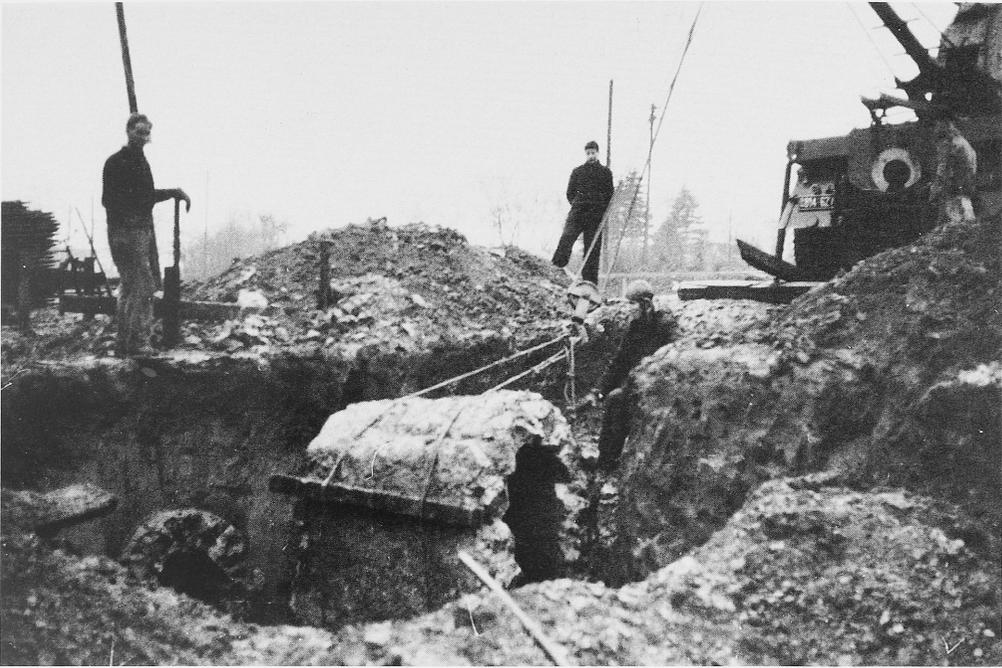
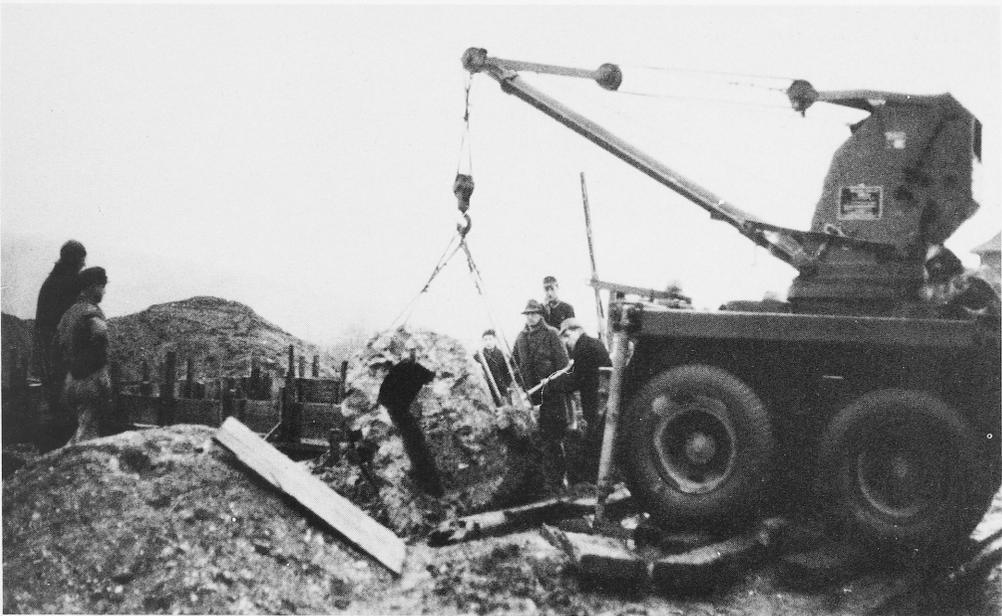
1 Hürth-Hermülheim (3.3). Bergung eines Teilstücks der um 30 n. Chr. gebauten Hürther Leitung im Jahre 1952.

2 Hürth-Hermülheim (3.3). Bergung eines Teilstücks der um 30 n. Chr. gebauten Hürther Leitung im Jahre 1952.

Der Befund dieser Ausgrabung ist im 'Atlas' bereits beschrieben (S. 9). Zwischenzeitlich kamen einige Fotos, die am 24. 12. 1952 vom Gartenarchitekten und ehrenamtlichen Mitarbeiter Günther Frentzel, Hürth, gemacht wurden und besonderen dokumentarischen Wert haben, in den Besitz des Rheinischen Amtes für Bodendenkmalpflege. Die Bilder stammen aus seinem Nachlaß und sind dem Verfasser von Frau Frentzel überlassen worden.

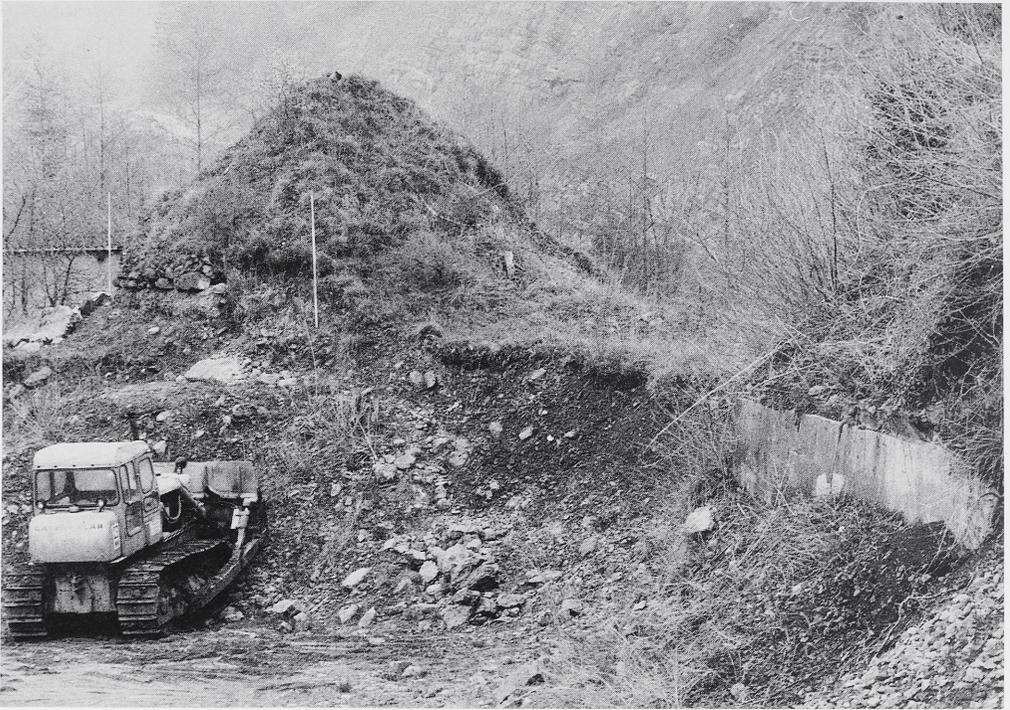
3 Kall-Sötenich, Zementwerk (11.3). Rechts im Hang und im Erdhügel Reste der Eifelwasserleitung in situ.

Der Kalksteinbruch hat sich im Laufe der Jahre in ein östlich des Urfttales liegendes Seitental hineingefressen. Die ehemalige Talform ist nur noch an der Kartierung der abgegangenen Trasse der Eifelwasserleitung erkennbar; es muß sich danach um ein schmales, tiefeingeschnittenes Tal gehandelt haben. Heute wird an diesem Ort kein Kalkstein mehr abgebaut, gleichwohl ist das ansässige Zementwerk immer noch in Betrieb; heute wird Kalkstein aus Keldenich verarbeitet. Im Betriebsgelände, genau im Scheitelpunkt der zuvor beschriebenen Talausfahrung (Fundstelle 11.2), war – trotz des viel weiter in das Tal hineinreichenden Kalksteinbruchs – ein Stück des Felsens stehengeblieben. Einer Insel gleich stand dieser Hügel im weiträumigen Abbaugelände; es war klar erkennbar, daß es sich bei der Ostseite dieses Hügels um die ehema-

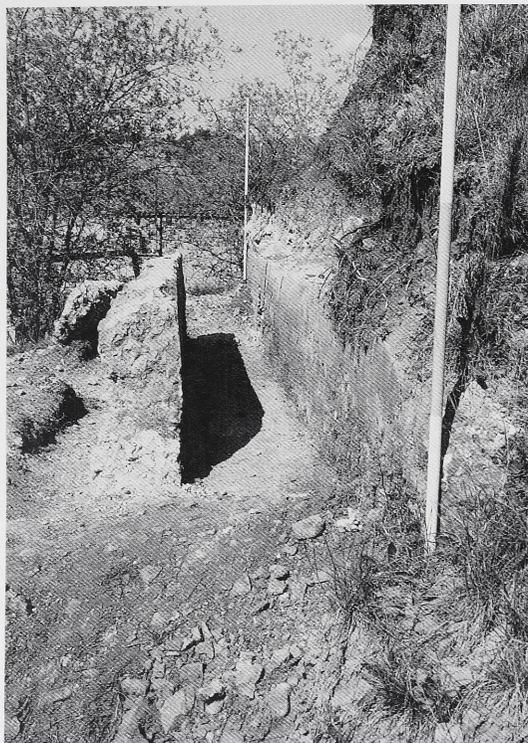
4 Kall-Sötenich, Zementwerk (11.3). Das im Erdhügel erhaltene Teilstück nach der Freilegung.

lige Hangfläche des anstehenden Berges handelte. In dieser Hangfläche verlief ein noch ca. 20 m langes Teilstück der Eifelwasserleitung in situ. Allerdings war das Wasserleitungsstück seitlich angebaggert worden, so daß die linke Seitenwange den Witterungseinflüssen schutzlos ausgesetzt war. Es ist in erster Linie dem Betriebsleiter der Wülfrather Zement GmbH im Werk Sötenich, Herrn H. Stahl, zu verdanken, daß das hier am Ort verbliebene Reststück der Wasserleitung nicht völlig verfallen ist. Im Frühjahr 1989 wurde das Teilstück freigelegt, archäologisch untersucht und danach geborgen.

Die Befundaufnahme ergab im Querschnitt einen Wasserleitungsaufbau wie er am Ende der Fundstelle 12.1 heute noch unter einem Schutzbau zu sehen ist. Die Leitung steht auf einer Stückerhöhung von 6–10 cm, die aus losen Grauwackebruchsteinen gesetzt worden ist. Darauf hat man die 18 cm starke Sohle gegossen, auf der beidseitig die Wangen in Stärke von 35 cm (links) und 40 cm (rechts) aufsitzen. Nach Auskleidung der Innenflächen mit *Opus signinum*, das auch die Oberkante der beiden Wangen noch zur Hälfte bedeckt, hat man über einem Lehrgerüst das 27 cm starke Gewölbe aus Bruchsteinen gesetzt. Die Versinterung war auf der Sohle nur 2 mm dick und bedeckte die Wangen bis zu einer Höhe von 0,42 m, wobei sie im mittleren Bereich von 0,30 m bis zu einer Dicke von 30 mm angewachsen war.

Die Bergung gestaltete sich äußerst schwierig, da sich beim Freilegen der Leitung zeigte, daß die talseitige Wange durch Witterungseinflüsse sehr gelitten hatte. Gleichwohl wurde das Bauwerk nicht aufgegeben; wir entschlossen uns, aus den brauchbaren Resten des Leitungskörpers zwei neue Teilstücke zusammensetzen. Eines der beiden Stücke wird nun im Bahnhofsbereich von Kall in einen bestehenden Hang eingebaut. Das zweite Stück wird in Sötenich gelagert.

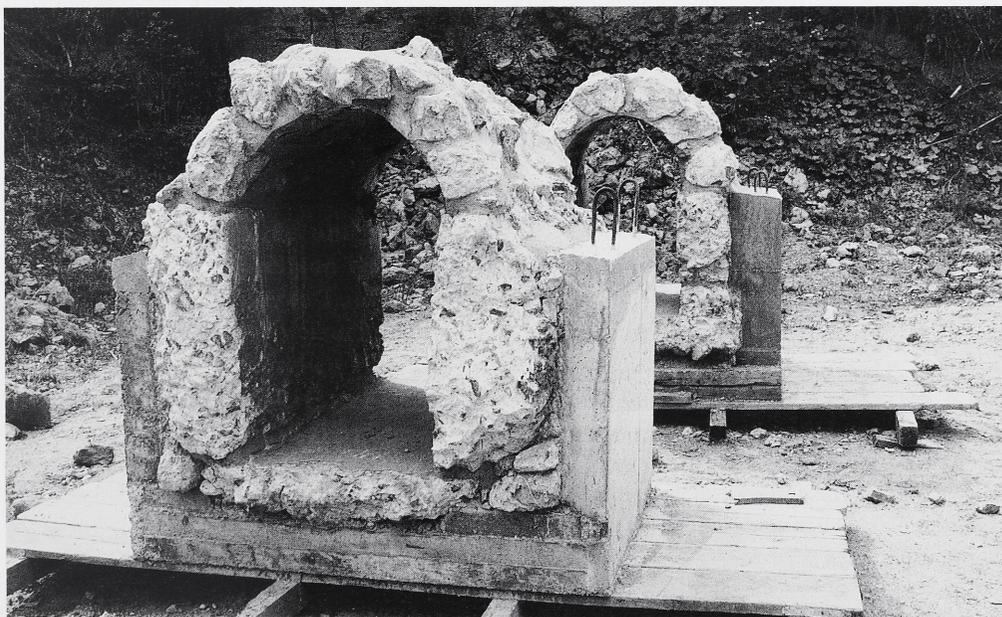
5 Kall-Sötenich, Zementwerk (11.3). Aus den erhaltenen Resten der Wasserleitung zusammengebaute Anschauungsstücke.

Bei einer Begehung des Sötenicher Betriebsgeländes fiel ein kleiner Holzverschlag auf, bei dessen Öffnung sich zeigte, daß man hier Ende der 50er Jahre eines der damals geborgenen Teilstücke der Wasserleitung abgestellt und mit einem kleinen Schutzbau versehen hatte. Das Stück ist hervorragend erhalten und soll – mit dem Einverständnis des Rheinischen Amtes für Bodendenkmalpflege – demnächst das im Bau befindliche Verwaltungsgebäude der Wülfrather Firmengruppe in Wülfrath schmücken.

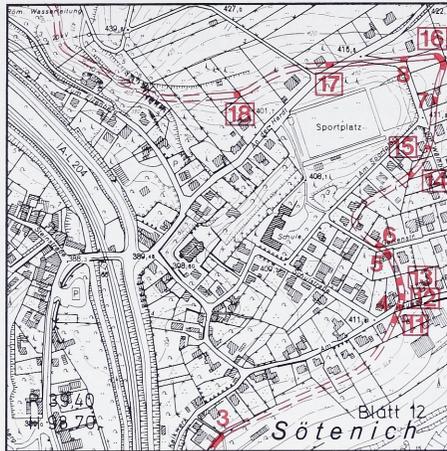
6 Kall-Sötenich (12.11–18).

Lage der durch Bohrungen ermittelten Fundstellen der Eifelwasserleitung in der Ortslage.

Für das Verfahren der Unterschutzstellung der Eifelwasserleitung in der Ortslage von Kall-Sötenich wurden genauere Lagebestimmungen erforderlich. Da der in Frage kommende Teil der Trasse durch bebauten Gebiet mit Wohnhäusern und Gärten verlief, waren Sondagen in Form von Baggerschnitten nicht möglich. Wir entschieden uns aus diesem Grund dafür, die Lage der Wasserleitungen durch Abbohrung mit einem Erdbohrer festzustellen.

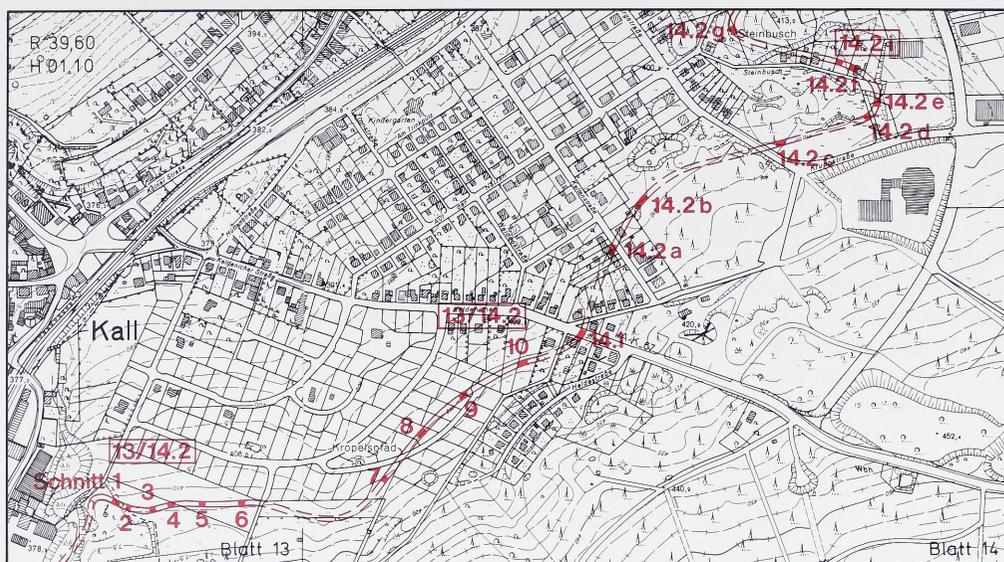
7 Kall (13/14.2). Lage der durch Suchschnitte ermittelten Fundstellen der Eifelwasserleitung im Baugebiet Kropelsgäßchen. – Maßstab 1 : 10 000.

Im Bereich großer Wiesengrundstücke östlich der Ortslage von Kall hatte die Gemeindeverwaltung schon in den 70er Jahren ein größeres Baugebiet ausgewiesen. Dieses Baugebiet am 'Kropelpfad' liegt unterhalb eines ausgedehnten Waldgebietes. In seiner SW-Ecke trifft die römische Eifelwasserleitung auf dieses Baugebiet und durchläuft den südlichen und südöstlichen Bereich des Baugebietes. Es stand zu befürchten, daß bei der Anlage der Baugruben für einige der vorgesehenen Häuser die Eifelwasserleitung angetroffen werden könnte. Daher sollte im Rahmen einer archäologischen Untersuchung der genaue Verlauf der Wasserleitungstrasse herausgefunden und der Verlauf der Trasse in den Bebauungsplan eingetragen werden. Dabei war klar, daß der Kanal bei der Bebauung der Grundstücke nicht in allen Fällen würde erhalten werden können. Durch Verschiebung des geplanten Wohnhauses innerhalb des Grundstückes sollte jedoch nach Möglichkeit auf die römische Wasserleitung Rücksicht genommen werden. Die Untersuchungen vor Ort wurden in der letzten Augustwoche des Jahres 1988 durchgeführt. Insgesamt wurden 10 Baggerschnitte quer zur Trasse der Wasserleitung angelegt. Die Untersuchungen begannen mit einem Schnitt in der südwestlichen Ecke des Baugebietes in einem Flurstück, das außerhalb des Baugebietes liegt und an dieses angrenzt.

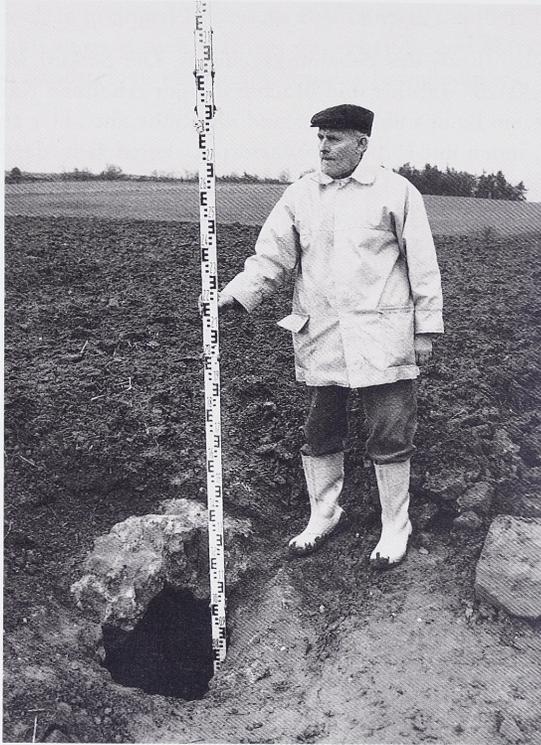
8 Kall-Scheven (14.5). Durch Tiefpflügen angeschnittene Wasserleitung während der Befundaufnahme.

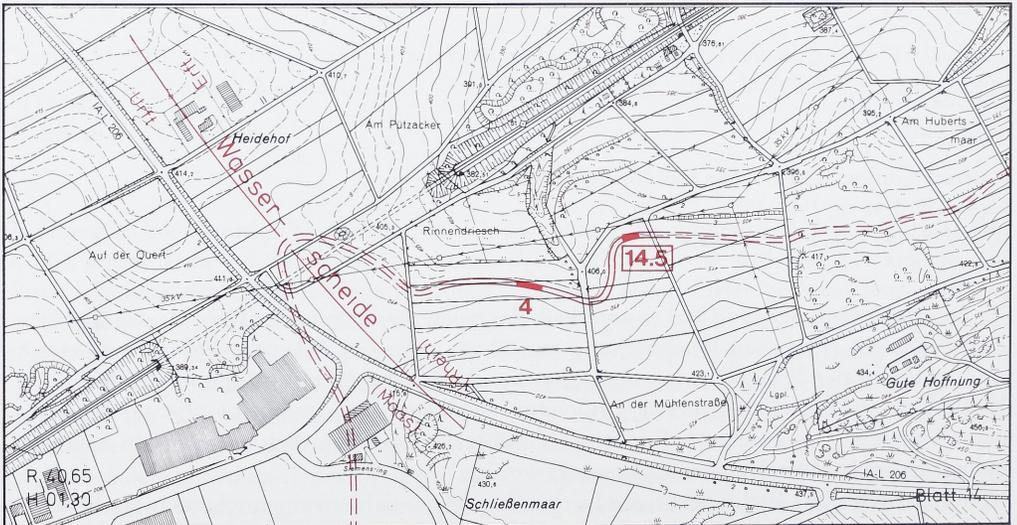
9 Kall-Scheven (14.5). Lage der durch Tiefpflügen angeschnittenen Eifelwasserleitung.
Maßstab 1 : 10 000.

Bei der zu dieser Fundstelle gehörigen Leitung handelt es sich um einen sekundär an die bestehenden Eifelleitungen (Kallmuther Ast, Urfeyer Ast und Hausener-Benden-Ast) angehängten Zweig aus dem Urfttal. Dieser am Grünen Pütz bei Nettersheim beginnende Zweig folgt einer nicht unproblematischen Linienführung bis zu seinem Anschluß an die Leitung der Brun-

nenstube Kallmuth: Die Leitung mußte nämlich mit ihrer Trasse über die Wasserscheide zwischen Urft und Erft (letztendlich zwischen Maas und Rhein) geführt werden. Diese Trassenführung mit einer reinen Gefälleleitung verwirklicht zu haben, gehört zu den Meisterleistungen der römischen Ingenieure beim Bau der Kölner Wasserleitungen. Die beschriebene Fundstelle liegt nur 500 m östlich der Wasserscheide und damit im Einzugsgebiet des Rheins. Die Karte zeigt, daß auch die modernen Ingenieure diese Wasserscheide beim Bau der Eisenbahnlinie Köln – Trier im vorigen Jahrhundert und beim Bau der Ferngasleitung unserer Tage an ihrer tiefsten Stelle überwunden haben (Atlas 14.4).

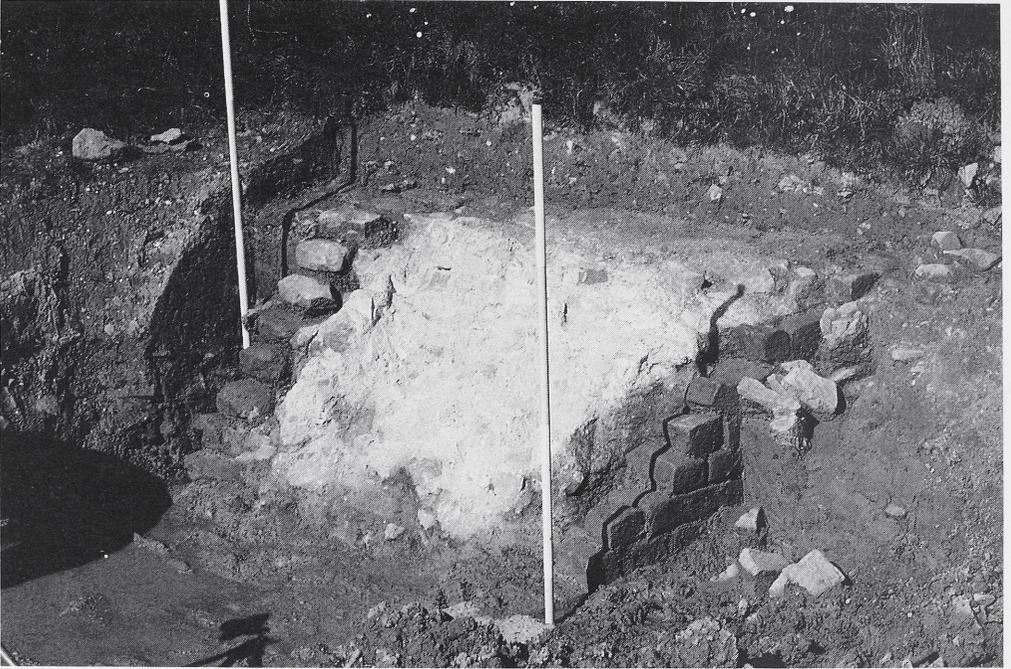
10 Mechernich-Lessenich (24.5). Substruktion der Aquäduktbrücke über den Kühlbach.

Obwohl der Befund nur in der Nordkante des Fischteiches in Erscheinung trat, war er dennoch aussagekräftig genug, um die Kenntnisse von der Technik der antiken Bachüberquerung aufzuheben. Der Befund zeigte eine durchgängig erhaltene Mauer mit einer Breite von 1,94 m, deren

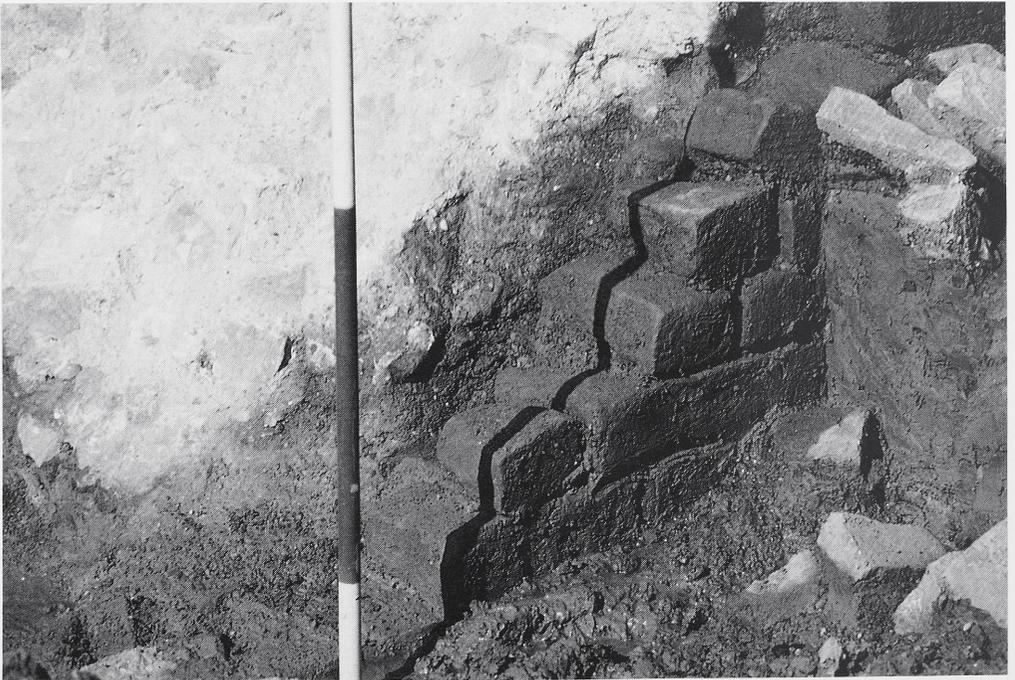
11 Mechernich-Lessenich (24.5). Substruktion der Aquäduktbrücke über den Kühlbach; Sichtmauerwerk der Bauwerksschale mit Opus-Caementicium-Kern.

Aufgehendes abgeschrotet, d. h. wohl im Mittelalter abgebrochen worden ist, um das Material zum Bauen zu verwenden. Die Unterkante der Mauer wurde bei der Untersuchung nicht erreicht. Es wurde aber deutlich, daß die Mauer in einer sog. verlorenen Schalung errichtet worden ist. Die Schalung, also die im Bauwerk verbliebene Außenhaut, besteht aus rechteckig zugeschlagenen Handquadersteinen. Es war deutlich zu erkennen, daß diese Schale gesetzt worden ist, bevor man den Mauerkern gegossen hat, da der Mörtel zwischen den Schalungssteinen eine andere Färbung aufweist als der des Mauerkerns. Er ist von gelblicher Färbung, weil zu seiner Herstellung reichlich Sand verwendet wurde.

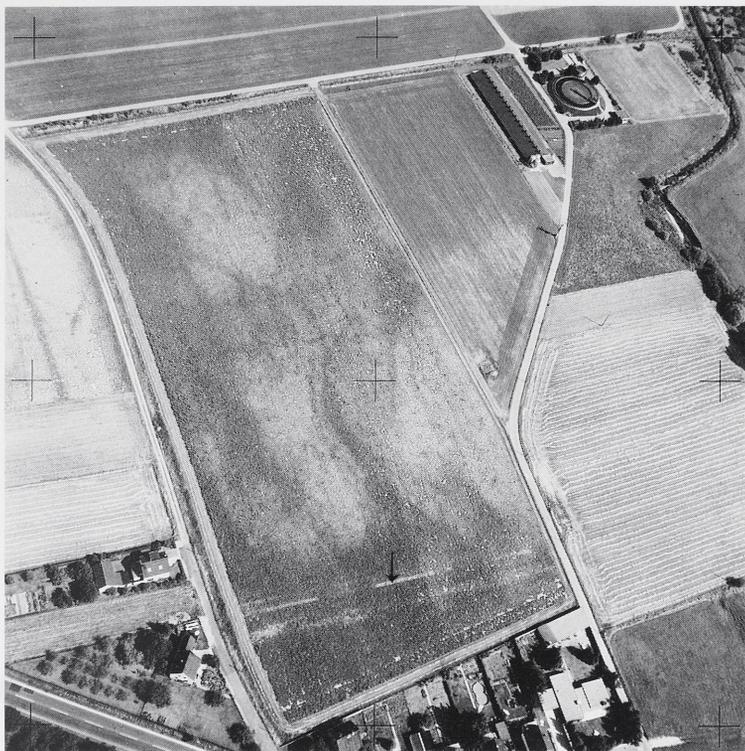
12 Euskirchen-Rheder (29.4). Luftaufnahme der im Acker sichtbaren Reste der Eifelwasserleitung. Zu sehen sind die Leitungstrasse (helle Linie), der römische Begleitweg (untere Linie) und die mittelalterlichen Spuren der Verarbeitung des Abbruchmaterials (obere Linie).

Verfügung. Die Ausgrabung wurde über drei Schnitte geführt. Dabei wurden die Ackerflächen, auf denen sich im Luftbild die stärksten Befunde gezeigt hatten, freigelegt. Als Erweiterung dieser Schnitte wurden drei Flächen quer zur Leitungstrasse freigelegt, um den Luftbildbefund bezüglich der Seitenstreifen klären zu können.

Im Bereich des westlichen Querplanums von Schnitt 2 konnte auch der streifenförmige Luftbildbefund nördlich der Wasserleitung untersucht werden. In einer Breite von gut 2 m, ca. 2,5 m neben der Mittelachse des Aquäduktes, fand sich unter dem Humus eine 0,6–0,7 m starke Schicht von Bauschutt. Dabei handelte es sich um eine Mischung aus Grauwacke-Bruchsteinen, Mörtel- und Kalksinterstücken. Besonders das Vorhandensein von Kalksinterbruch macht deutlich, daß es sich bei diesem Material um Reste vom Abbruch des Bauwerks handeln muß.

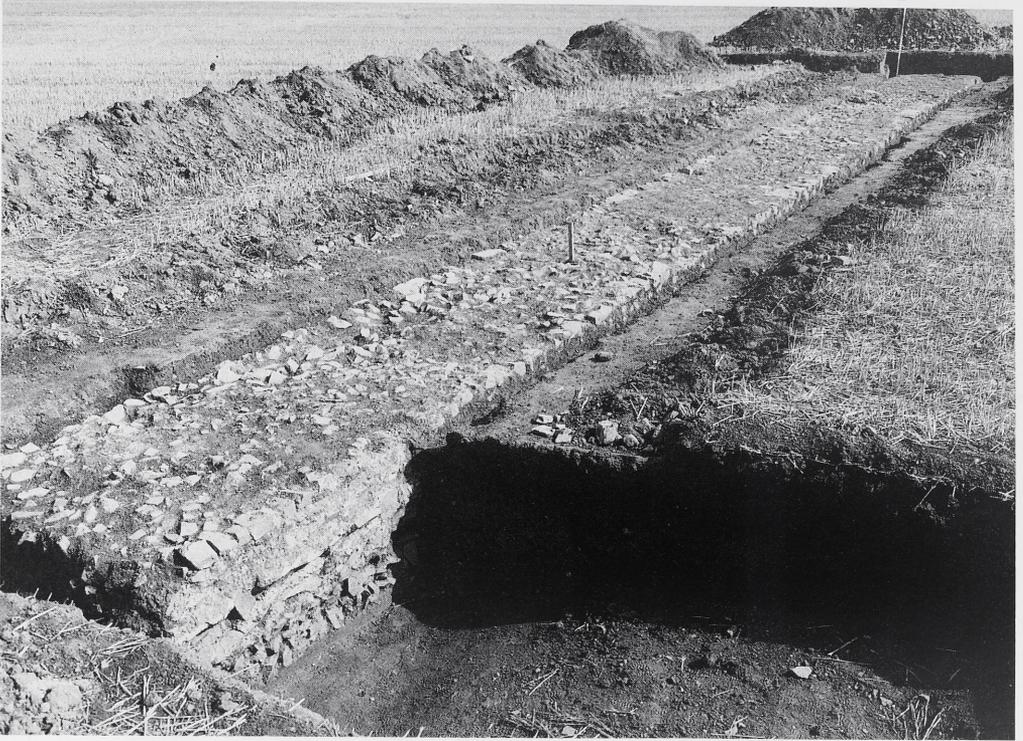
13 Euskirchen-Rheder (29.4). Die freigelegte Leitungssubstruktion in Schnitt 2 von Südwesten.

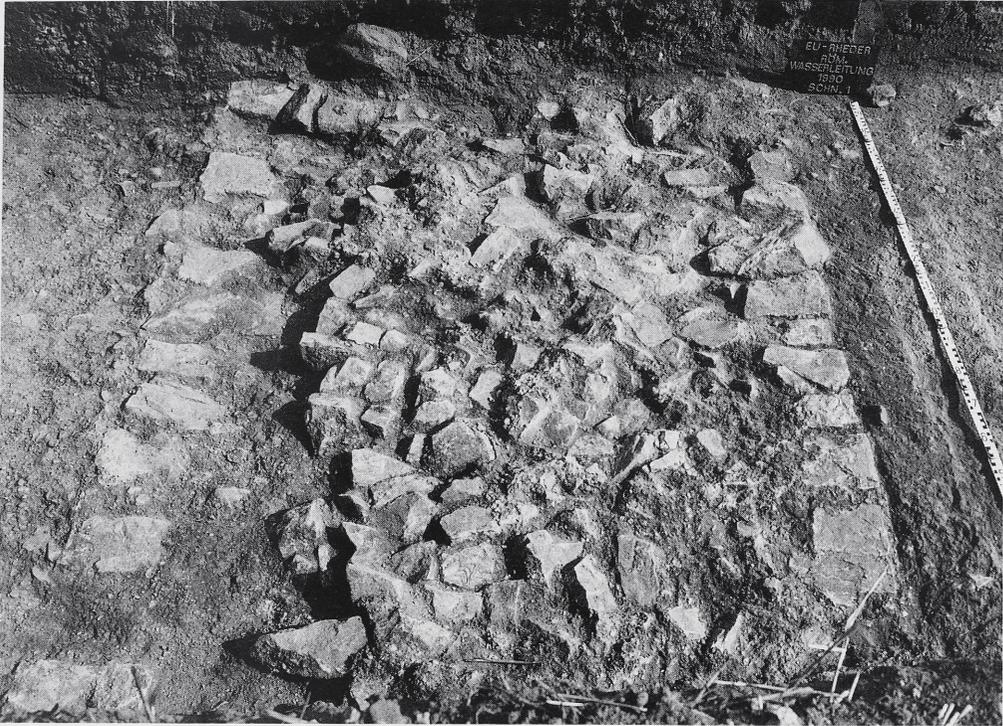
14 Euskirchen-Rheder (29.4). Blick auf die Leitungssubstruktion in Schnitt 1; sichtbar ist das Kernmauerwerk mit der verlorenen Schalung aus Handquadersteinen auf beiden Seiten.

Der Schnitt liegt an der westlichen Seite des Ackers nur 40 m hinter dem Knickpunkt der Leitung aus dem westlichen Hangverlauf. Der Befund zeigte sich schon 0,30 m unter der Ackeroberfläche. Von der römischen Wasserleitung war nur ein massives Gußbeton-Paket (*Opus caementicium*) von 0,50–0,60 m Stärke erhalten geblieben, das auf einer Sticking aus losen Steinen gegossen war. Es bestand aus einem hellen Kalkmörtel, dem man Grauwackebruchsteine und Kiesel zugeschlagen hatte, und war gegen die Baugrubenwand gegossen worden. Die oberste Schicht der erhaltenen Bausubstanz war in ihren beiden Längsseiten durch eine Reihe gemauerter Handquadersteine begrenzt, wodurch sie sich als unterste Schicht des aufgehenden Mauerwerks auswies (s. a. Schnitt 2).

Die Breite dieses Bauteils wurde auf 1,70 m ermittelt und liegt damit um 30–40 cm über der Standardbreite des unterirdisch geführten Aquäduktes. Dieser Befund deutet darauf hin, daß wir es bei dem Befund im Acker der Erftniederung nicht mit der Sohle der wasserführenden

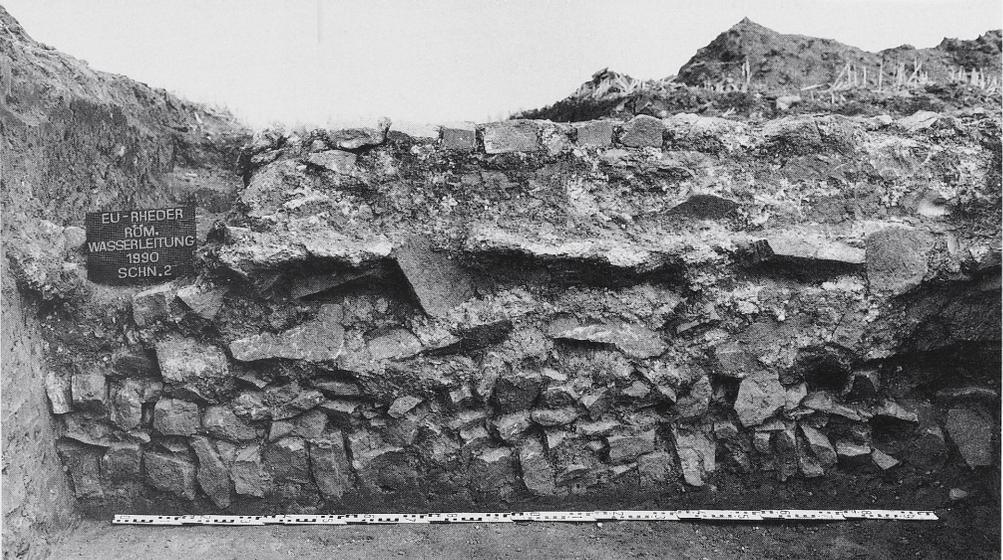
15 Euskirchen-Rheder (29.4). Die Leitungssubstruktion in Schnitt 2 von Süden: auf einer Stückerung aus losen Steinen sitzt ein gegen die Baugrubenwand gegossenes Paket aus Opus caementicium. Die oben sichtbare Reihe von gesetzten Handquadersteinen zeigt die unterste Lage des aufgehenden Mauerwerks.

Schnitt 2 zeigte den aufschlußreichsten und eindeutigsten Befund der Untersuchung. Auch hier wurde von der römischen Wasserleitung nur der Unterbau angetroffen. Der Schnitt wurde an seinen beiden Enden durch quer verlaufende Baggerplana erweitert. Besonders am Westende

des Schnittes zeigte sich deutlich der Aufbau des Bauwerks: zuunterst in einer Stärke von 20–30 cm eine Stückung aus losen Steinen, darüber eine Opus-Caementicium-Schicht von 0,65 m Mächtigkeit. Dem verwendeten Mörtel hatte man grobes Zuschlagmaterial aus Bruchsteinen beigemischt, und es war deutlich zu erkennen, daß man diese Schicht gegen die Baugrubenwand gegossen hatte, denn die Außenhaut bildete den negativen Abdruck der Baugrube. Darüber war die unterste Schicht des aufgehenden Mauerwerks erhalten, das in einer 'verlorenen' Schalung errichtet worden war. Dazu wurde auf dem in der Baugrube hergestellten Opus-Caementicium-Fundament an beiden Längsseiten eine Bruchsteinmauer aufgesetzt und der Zwischenraum über die gesamte Breite von 1,70 m mit Opus caementicium – wiederum unter Beimengung von reichlich Bruchsteinen – aufgefüllt.

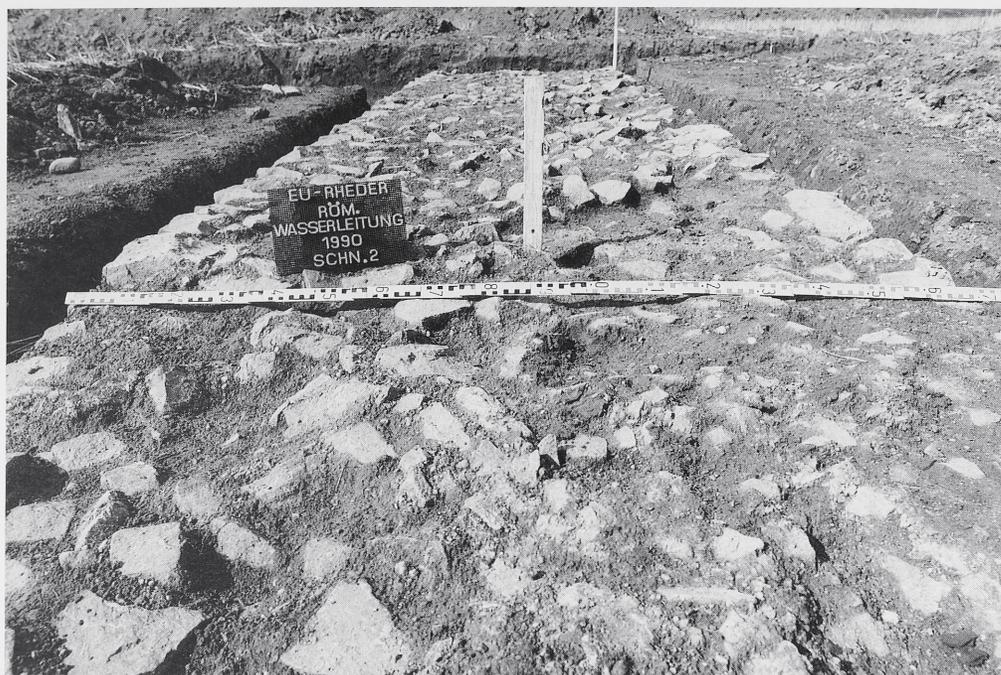
16 Euskirchen-Rheder (29.4). Leitungssubstruktion in Schnitt 2 von Osten. Der das gesamte Mauerwerk von oben nach unten durchfahrende negative Abdruck eines römischen Meßpfähchens ist durch ein modernes Pfähchen sichtbar gemacht.

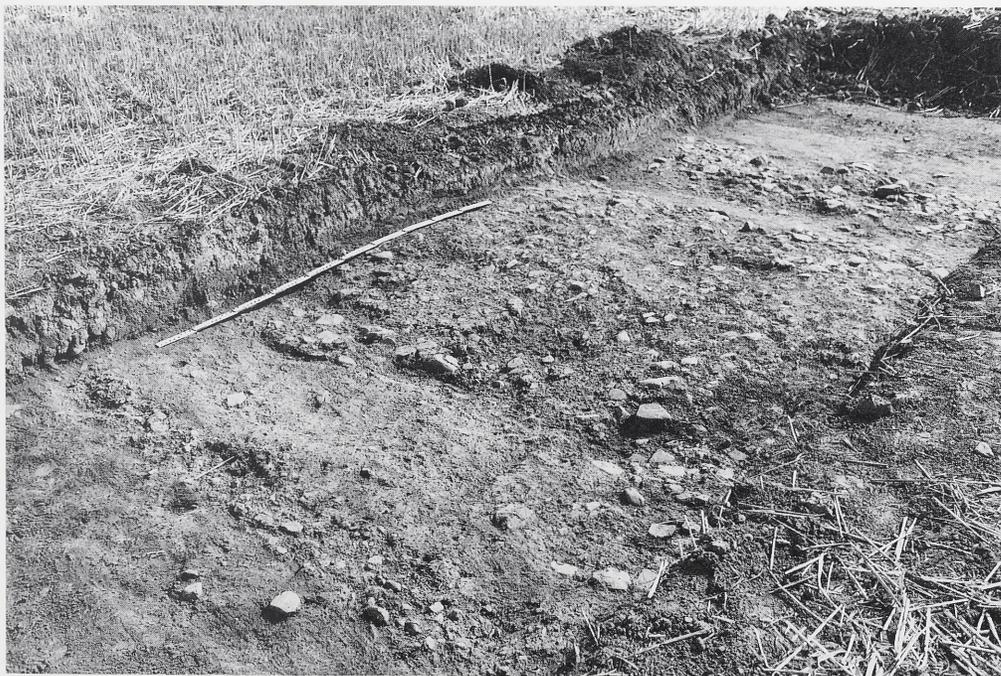
17 Euskirchen-Rheder (29.4). Kiesschüttung des römischen Begleitweges südlich von Schnitt 2.

1,8 m breit. Der Begleitweg südlich des Kanals wurde auch hier in einer Breite von 3 m nachgewiesen; die beiden Trassen (Mittelachsen von Aquädukt und Weg) lagen 9 m auseinander.

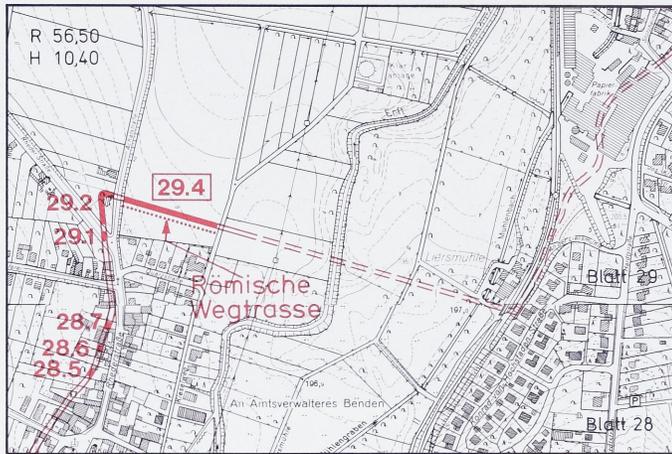
18 Euskirchen-Rheder (29.4). Lage der Erftüberquerung der Eifelwasserleitung nach Luftbild- und Ausgrabungsbefund von 1989/90. – Maßstab 1 : 10 000.

Zur Überquerung des Erfttales errichteten die römischen Baumeister ein Brückenbauwerk, das in der Talmitte Öffnungen für den Durchfluß der Erft ließ. Ausmaß und Aussehen dieser Brücke sind noch unbekannt, sie mögen durch zukünftige archäologische Befunde einmal ent-

deckt werden. Durch Luftbildprospektion und archäologische Ausgrabung wurde im Jahre 1990 die Ausrichtung der Trasse neu bestimmt; sie knickt in einem viel spitzeren Winkel in das Erfttal ein, als es bisher angenommen worden ist. Außerdem zeigte sich, daß die Wasserleitung im Verlauf der Strecke der Talüberquerung auf einer Art Rampe an die Brücke herangeführt worden ist. Das ermittelte durchgehende Gefälle von 0,5% zeigt deutlich, daß es sich um den Unterbau der wasserführenden Rinne, und nicht um die Substruktion der Pfeilerstellung einer Brücke gehandelt hat. Die eigentliche Brücke für den Durchlaß der Erft muß demnach weiter östlich zu suchen sein, ihre Ausrichtung dürfte in linearer Fortsetzung der von uns untersuchten Rampe gelegen haben. Dieser massive Unterbau schützte die Wasserleitung vor der zerstörerischen Kraft der gelegentlichen Hochwasser der Erft.

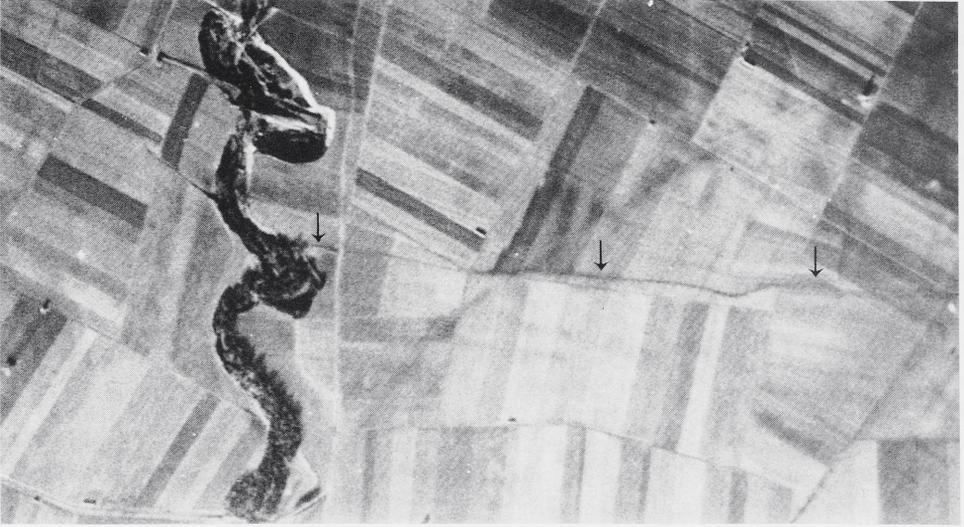
19 Euskirchen-Palmersheim (33.4). Luftbild der Royal Airforce von 1944 mit Trasse der Eifelwasserleitung (Bildmitte von links nach rechts).

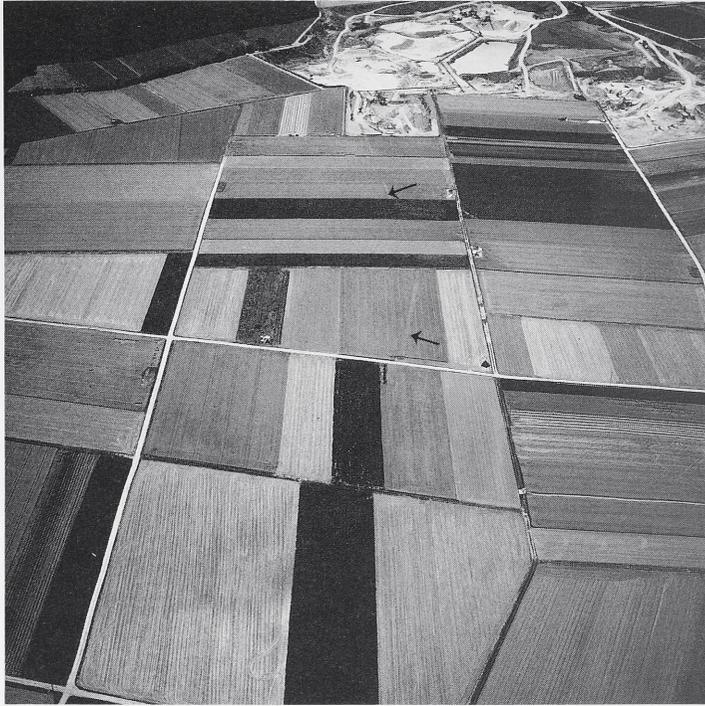
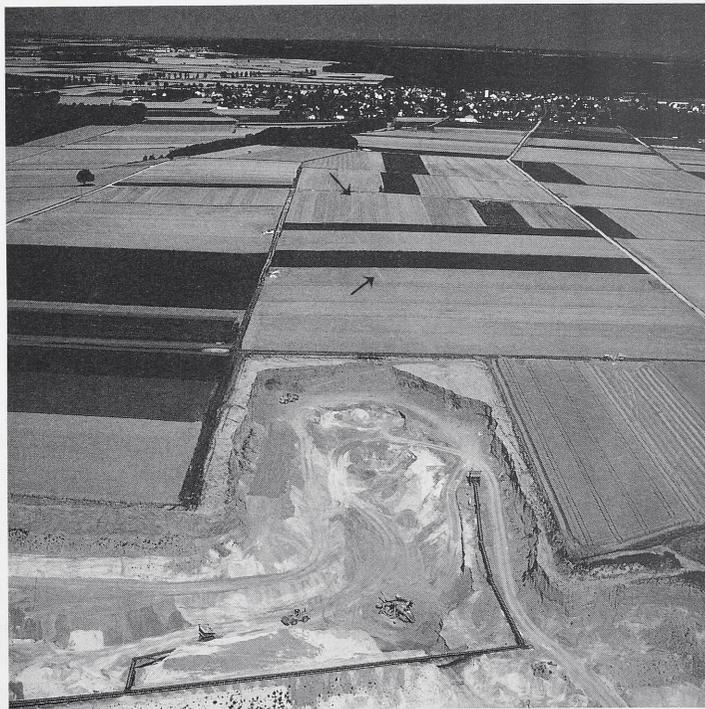
20–21 Swisttal-Buschhoven (40.1). Die Luftbilder aus dem Jahre 1988 zeigen einen gegenüber den bisherigen Vermutungen abgeänderten Verlauf der Wasserleitungstrasse.

Der Luftbildbefund von 1988 zeigt den Verlauf der Eifelwasserleitung ab der Abbaukante der Kiesgrube Flerzheim. Sie verlief in nordwestlicher Richtung und ist als durchgehende Linie auf

einer geraden Strecke von ca. 400 m Länge deutlich im Luftbild zu erkennen. Im Endpunkt dieser Geraden knickte sie nach Norden hin ab und ist – wiederum als gerade Linie – auf einer Strecke von ca. 230 m Richtung Buschhoven zu verfolgen. Dieser Befund gehört zu einer zweiten geraden Teilstrecke von insgesamt ca. 420 m, an deren Endpunkt die Trasse noch einmal leicht nach Norden hin abknickt, um nach ca. 520 m auf die bei Fundstelle 39.2 verlassene Ausgangsrichtung zu treffen. Diese letzte im Luftbildbefund ausgemachte Teilstrecke mit gerader Linienführung ist an drei Stellen als Bewuchsmerkmal im Acker nachgewiesen. Der Luftbildbefund zeigt also die Umfahrung einer Geländeerhebung auf einer Strecke von ca. 1900 m. Die seitliche Ausbuchtung der Trasse nach Südwesten beträgt ca. 15 m, und die Umfahrungsstrecke setzt sich wie beschrieben aus drei ungleich langen, aber geraden Teilstücken zusammen. Der Trassenverlauf in diesem Abschnitt verlängert sich dabei nur unwesentlich um ca. 20 m.

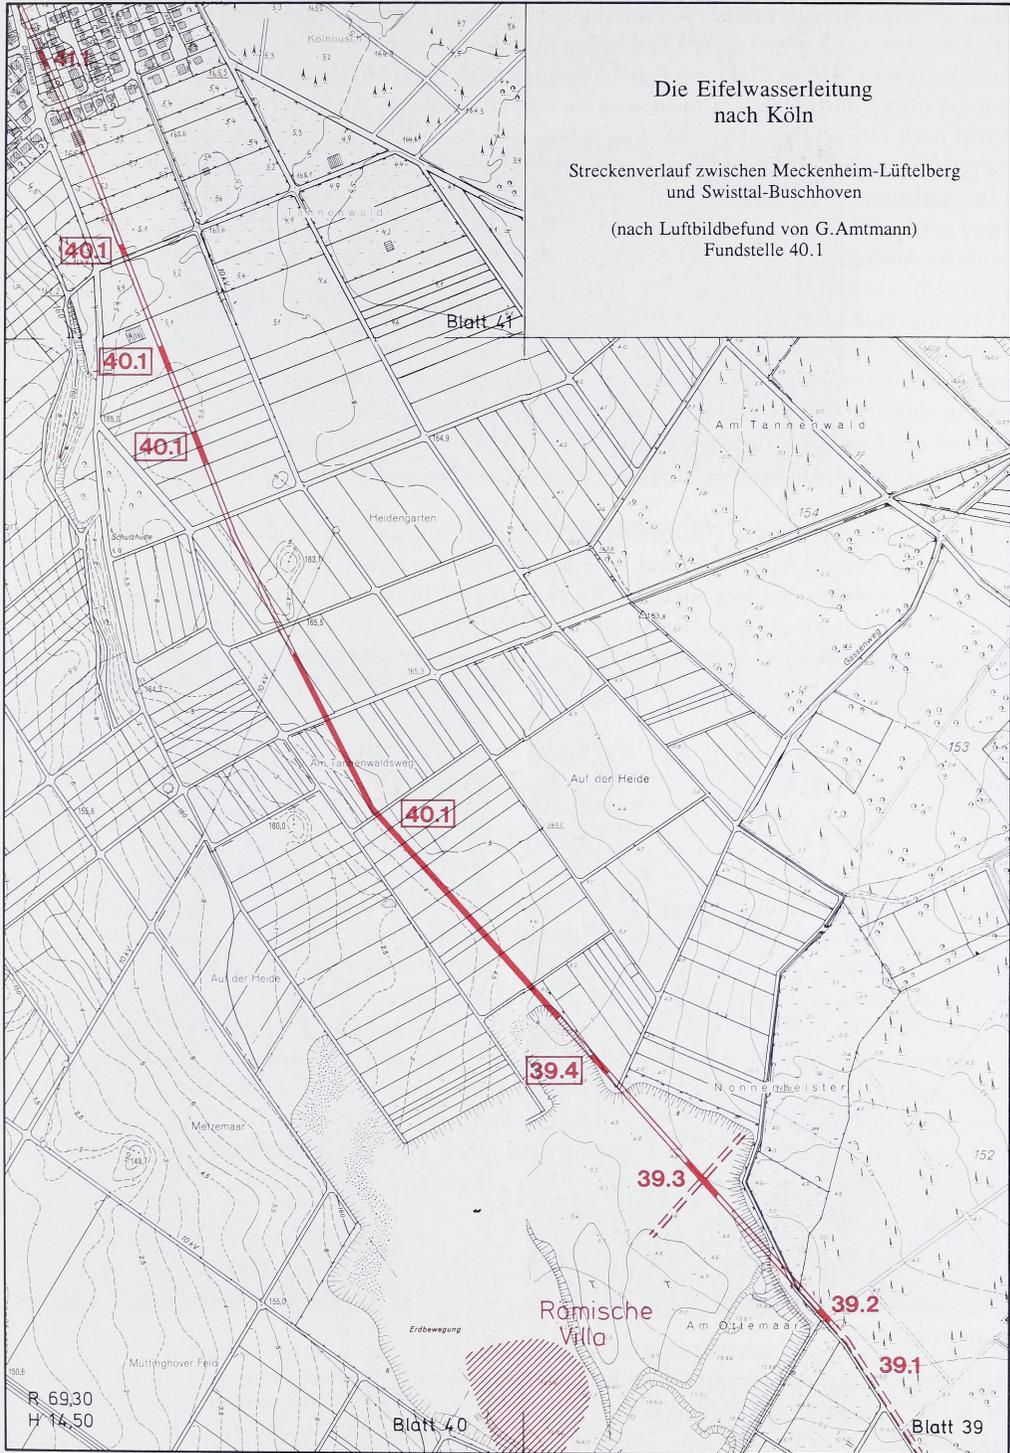
22 Swisttal-Buschhoven (40.1). Luftbildbefund von 1988 in der Deutschen Grundkarte (verkleinert auf den Maßstab 1 : 10 000).

Das diese Umfahrung verursachende Geländeproblem stellt sich in den Höhenlinien der modernen Karte als eine Geländeerhebung von weniger als 1 m dar. Dieses Geländehindernis war in römischer Zeit vermutlich höher. Ein Geländeabtrag durch Erosion ist allein durch den Befund der Leitungssohle in der vorgefundenen Höhenlage nachgewiesen, da der Leitungskörper mit seiner gesamten Bauwerkshöhe von 2,0 m ehemals frostfrei in der Erde gelegen haben muß.

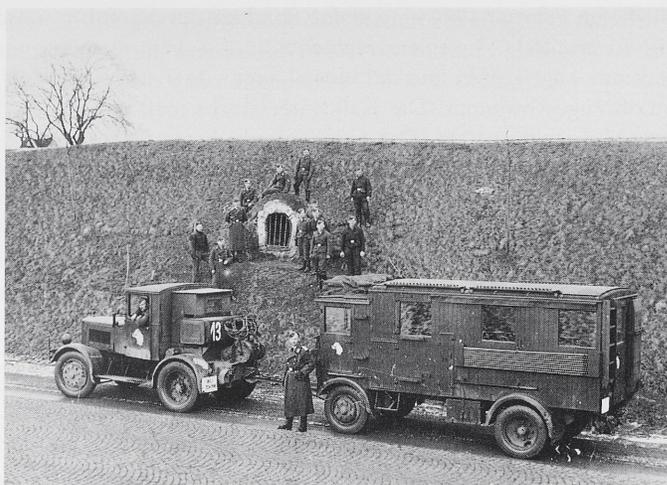
23 Swisttal-Buschhoven (41.6). Fotografie des Leitungseinbaus im Jahre 1937.

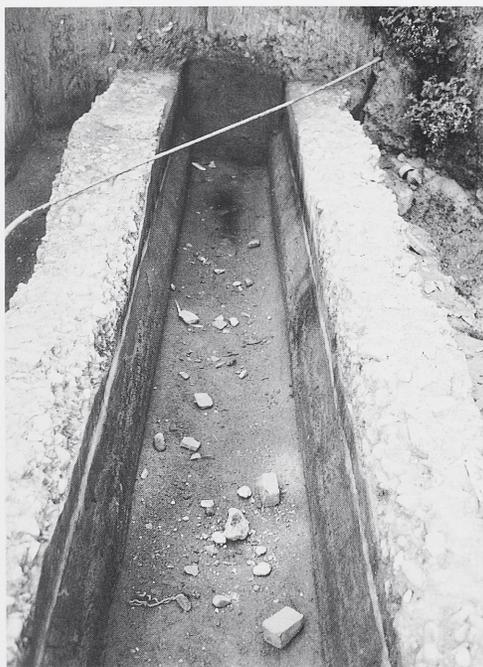
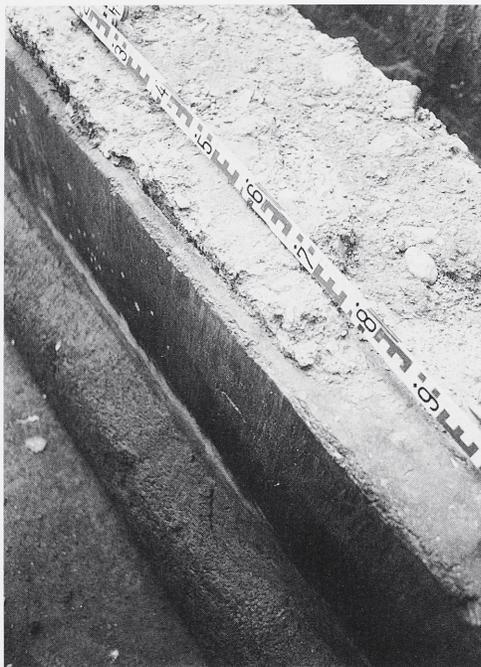
24–25 Bornheim-Walberberg (49.9). Die in der Baustelle Hauptstraße 79 freigelegte Rinne der Eifelwasserleitung. Der Ausgrabungsbefund zeigt den Betonkern der rechten Leitungswange mit sauberem Opus-Signinum-Verputz auf der Innenseite; in der unteren Ecke kräftiger Viertelrundstab.

Baumaßnahme wurde im Februar 1990 eine kleine Sondage durchgeführt, um die genaue Lage der Wasserleitung zu ermitteln. In einem rechtwinklig zur Hauptstraße angelegten Bagger-schnitt wurde die Rinne angetroffen und auf einer Länge von 3,4 m freigelegt. Das Innere der Leitung war mit Löß zugeschwemmt. Die Kalksinterschicht maß nur wenige Zentimeter und reichte bis zu einer Höhe von 0,40 m. Das Gußmauerwerk samt dem Opus-Signinum-Innen-verputz war so gut erhalten, daß im Einvernehmen mit dem Eigentümer und dem Planungsamt der Stadt Bornheim die Erhaltung des Bauwerks beschlossen wurde. Dazu mußte die Planung des Wohnhauses geändert werden, denn der erhaltenswerte Teil der Wasserleitung lag genau unter der linken vorderen Ecke des geplanten Hauses. Das inzwischen errichtete Wohnhaus liegt nunmehr etwas nach Westen verschoben neben dem Wasserleitungsbefund. Dieser wurde konserviert, mit einem rekonstruierten Gewölbe versehen und durch Stützmauern vor weiterem Verfall geschützt.

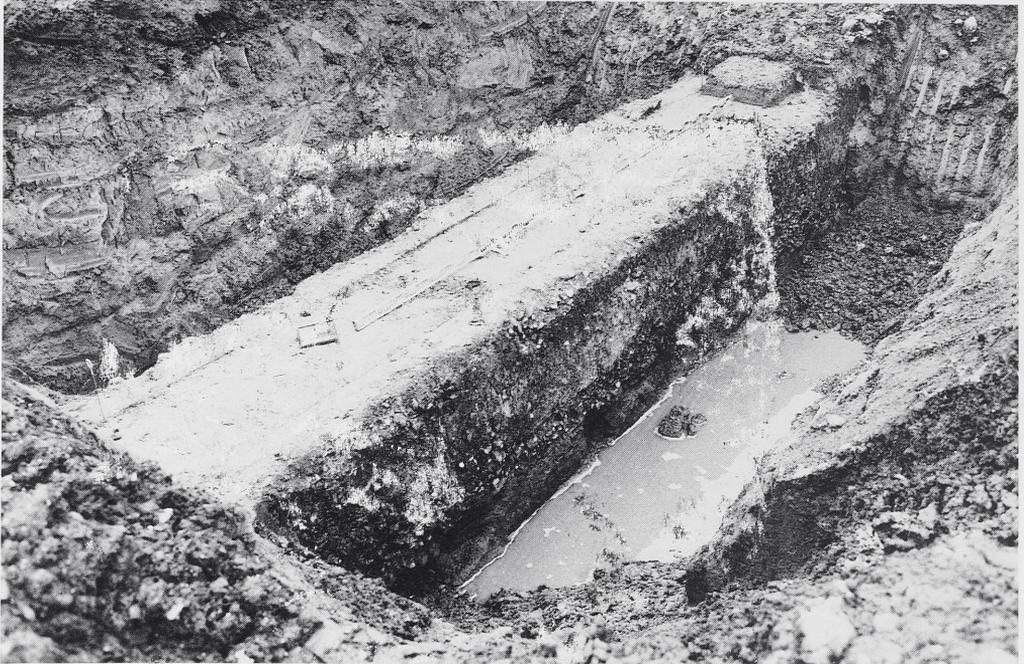
26 Brühl-Eckdorf (51.6). Die freigelegte Leitung auf dem Grundstück Steingasse 1.

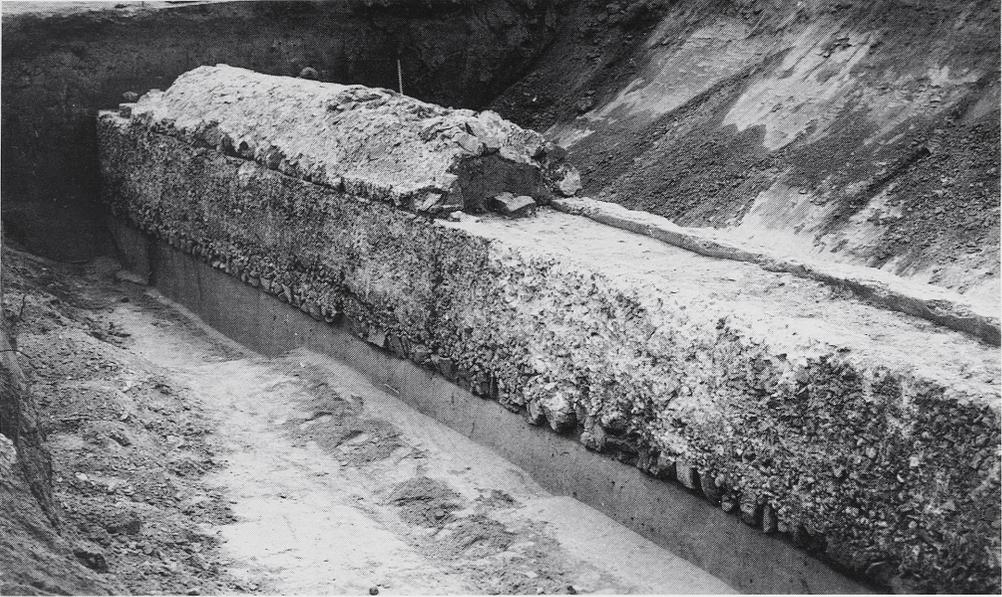
27 Hürth-Hermülheim (55.16). Freigelegte Eifelwasserleitung in der Baustelle Bettina-von-Arnim-Weg.

Der Befund: In einem 1,35 m breiten Baugraben, der das 1,70 m hohe Bauwerk aufnehmen sollte, hatte man zuunterst eine 0,17 m hohe Packlage aus losen Grauwacken gesetzt, worauf die 0,20 m starke Sohle gegossen wurde. Danach brachte man eine vermutlich hölzerne und damit wiederverwendbare Schalung ein, um die Wangen gegen die Baugrubenwand gießen zu können. Bei dem für die Sohle und die Wangen verwendeten Material handelt es sich um Gußbeton (Opus caementicium) mit Kieselsteinen als Zuschlag; eine Trennlinie zwischen der gegossenen Sohle und den aufgehenden Wangen war im Grabungsbefund deutlich erkennbar. Die Wangen waren außen 0,87 m hoch und 0,28–0,30 m stark. Als lichte Weite zwischen ihnen wurden 0,73 m gemessen. Die Sohle und die Innenseiten der Wangen waren mit Opus signinum sorgfältig geglättet, um den Reibungswiderstand zu mindern und die Rinne zu dichten. Von dem abdeckenden Gewölbe aus Grauwacken mit reichlich Mörtel war im Grabungsbefund noch ein etwa 6 m langes Teilstück erhalten. Das Gewölbe war außen mit Mörtel verputzt, der aber weniger sorgfältig abgeglättet war als etwa in Mechernich-Lessenich (s. Atlas, Abb. 132). Da der Leitungskörper über die Tiefe der gesamten Baugrube freigelegt wurde, konnte auch die Außenhaut des Gußbetons eingehend untersucht werden. Die sich dabei zeigenden Besonderheiten lassen einige Rückschlüsse auf das Bauverfahren zu, da das Bild der Außenhaut den negativen Abdruck der ausgehobenen Baugrube darstellt. Auffällig ist ein kleiner Wulst im

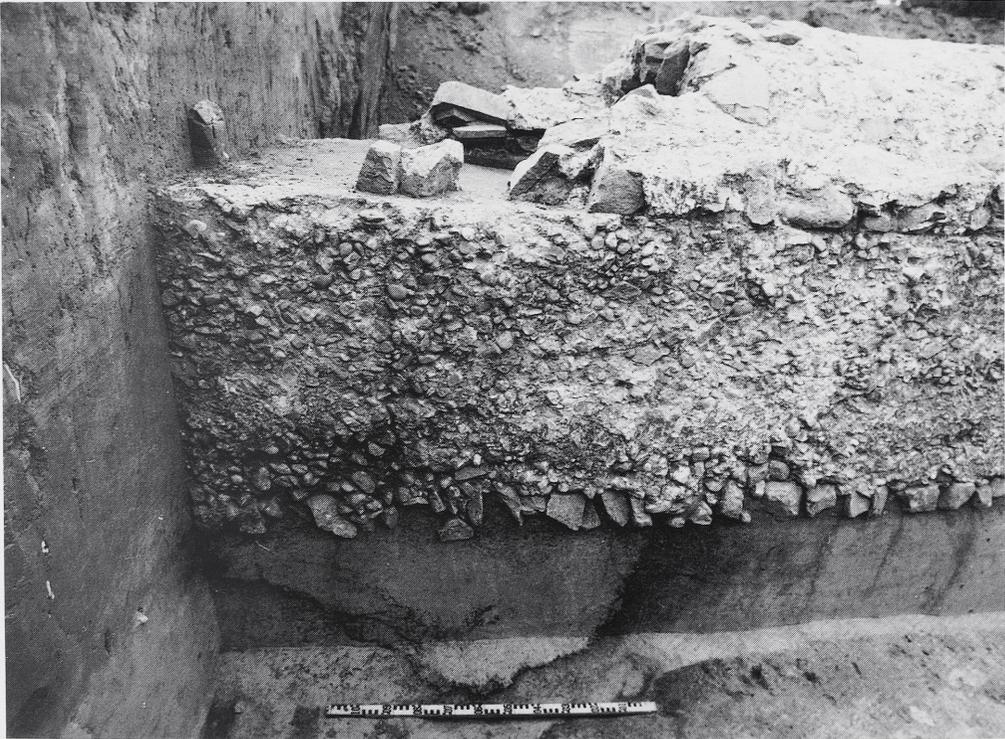
28 Hürth-Hermülheim (55.16). Unter einer Nahtstelle im Opus-Caementicium-Körper der Leitung deutliche Ausfällung von Mangan und Eisenoxiden.

An zwei Stellen im Ausgrabungsbefund waren im anstehenden Erdreich unter dem Kanalbauwerk Verfärbungen sichtbar, die sich von einem zentralen Punkt der Rinne ausgehend ausgebreitet haben. Die Färbung dieser Störungen ließ auf Ausfällungen von Mangan und Eisenoxiden schließen, die durch undichte Stellen in der Leitungssohle entstanden sind. Eine der Bodenverfärbungen liegt 0,7 m von der Südostkante der Baugrube entfernt (16,8 m der Meßlinie). Darüber ist eine deutliche senkrechte (Naht-? oder Bruch-?) Linie in der Wange zu sehen; es scheint gerechtfertigt, auch an dieser Stelle eine Bauwerksnahtlinie zu vermuten. Die zweite Bodenverfärbung liegt bei 4,5 m der Meßlinie. Hier ist die Bausubstanz der Rinne hinsichtlich des Mörtelmaterials wie auch der Bauausführung von schlechter Qualität. Beides hat zu einer Undichtigkeit der Leitungsrinne geführt. Ein leichter, kaum merklicher Knick nach Süden ist in der Trasse bei 3,85 m (Meßlinie) zu erkennen. Das Vorhandensein sowohl des Wulstes als auch
