KLAUS GREWE

Neue Befunde zu den römischen Wasserleitungen nach Köln

Nachträge und Ergänzungen zum 'Atlas der römischen
Wasserleitungen nach Köln'

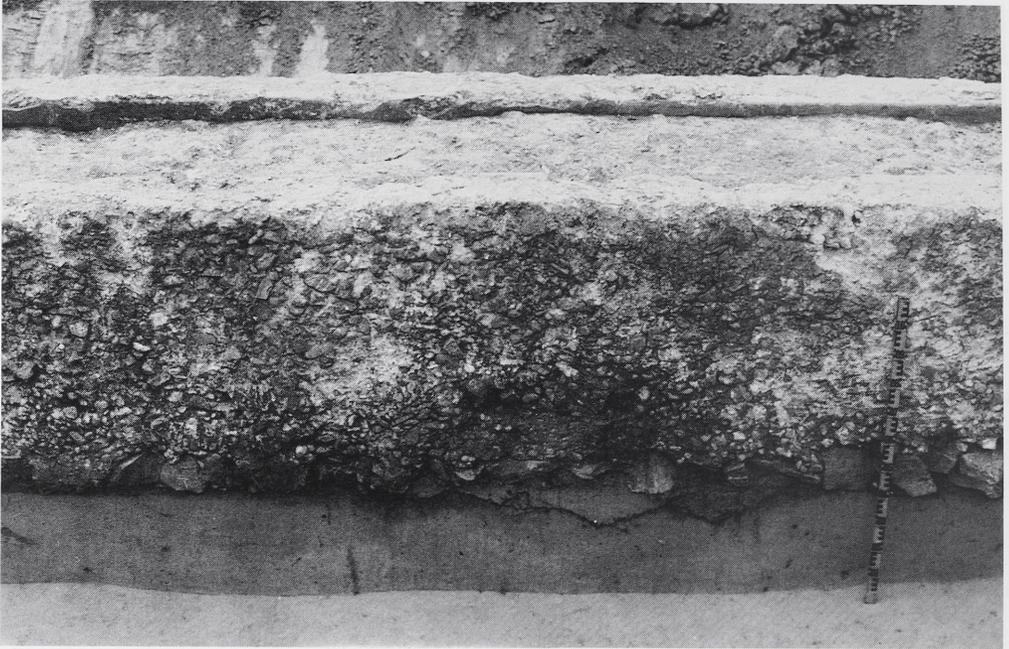
29 Hürth-Hermülheim (55.16). Freigelegte Leitungsrinne mit Mangan- und Eisenoxidspuren unter einer porösen Stelle im Bauwerkskörper.

An zwei Stellen im Ausgrabungsbefund waren im anstehenden Erdreich unter dem Kanalbauwerk Verfärbungen sichtbar, die sich von einem zentralen Punkt der Rinne ausgehend ausgebreitet haben. Die Färbung dieser Störungen ließ auf Ausfällungen von Mangan und Eisenoxiden schließen, die durch undichte Stellen in der Leitungssohle entstanden sind. Eine der Bodenverfärbungen liegt 0,7 m von der Südostkante der Baugrube entfernt (16,8 m der Meßlinie). Darüber ist eine deutliche senkrechte (Naht-? oder Bruch-?) Linie in der Wange zu sehen; es scheint gerechtfertigt, auch an dieser Stelle eine Bauwerksnahtlinie zu vermuten. Die zweite Bodenverfärbung liegt bei 4,5 m der Meßlinie. Hier ist die Bausubstanz der Rinne hinsichtlich des Mörtelmaterials wie auch der Bauausführung von schlechter Qualität. Beides hat zu einer Undichtigkeit der Leitungsrinne geführt. Ein leichter, kaum merklicher Knick nach Süden ist in der Trasse bei 3,85 m (Meßlinie) zu erkennen. Das Vorhandensein sowohl des Wulstes als auch

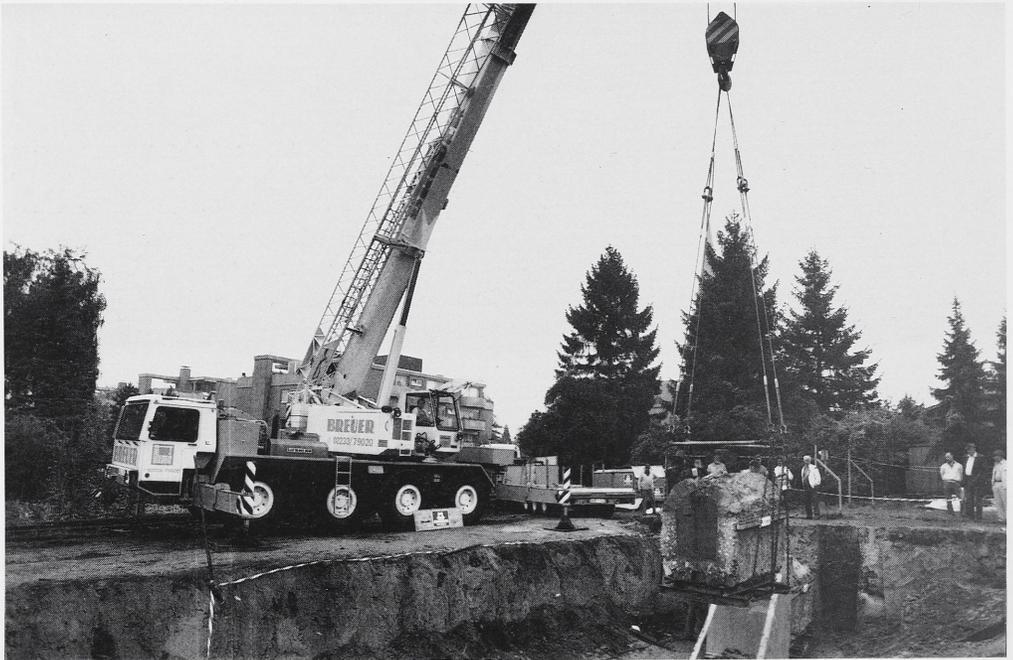
30 Hürth-Hermülheim (55.16). Bergung eines Teilstücks der römischen Eifelwasserleitung.

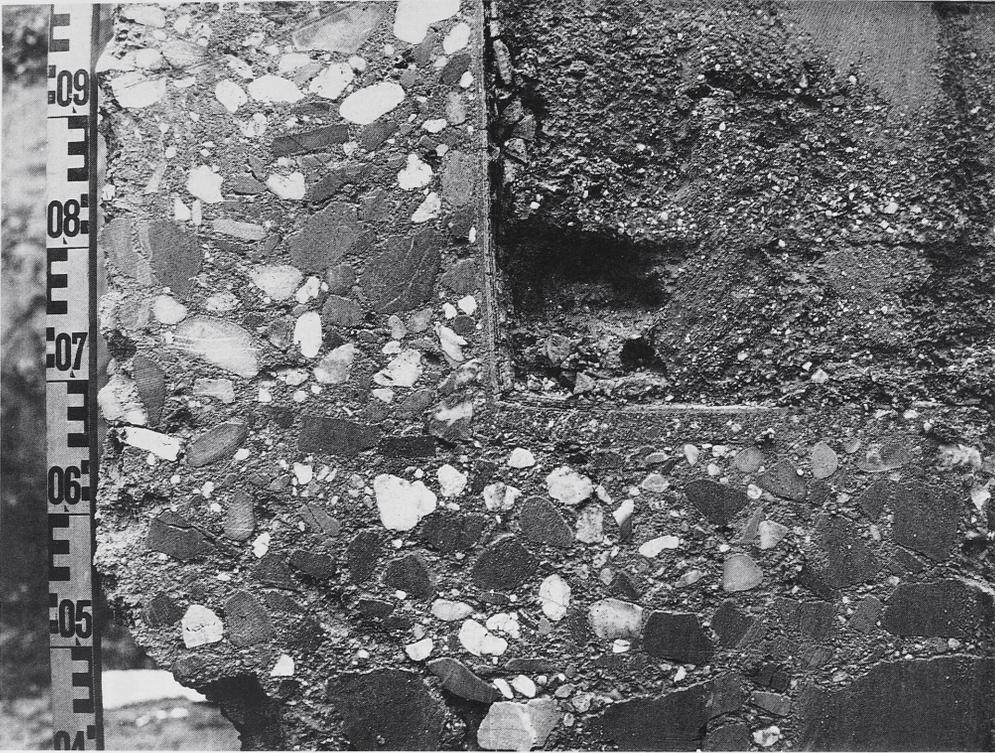
31 Hürth-Hermülheim (55.16). Schnitt durch das Opus caementicium mit linker unterer Ecke des Baukörpers. Deutlich sichtbar die als Zuschlagmaterial verwendeten Kiesel, der Innenverputz aus Opus signinum und eine dünne Kalksinterablagerung unter der nachrömischen Verfüllung.

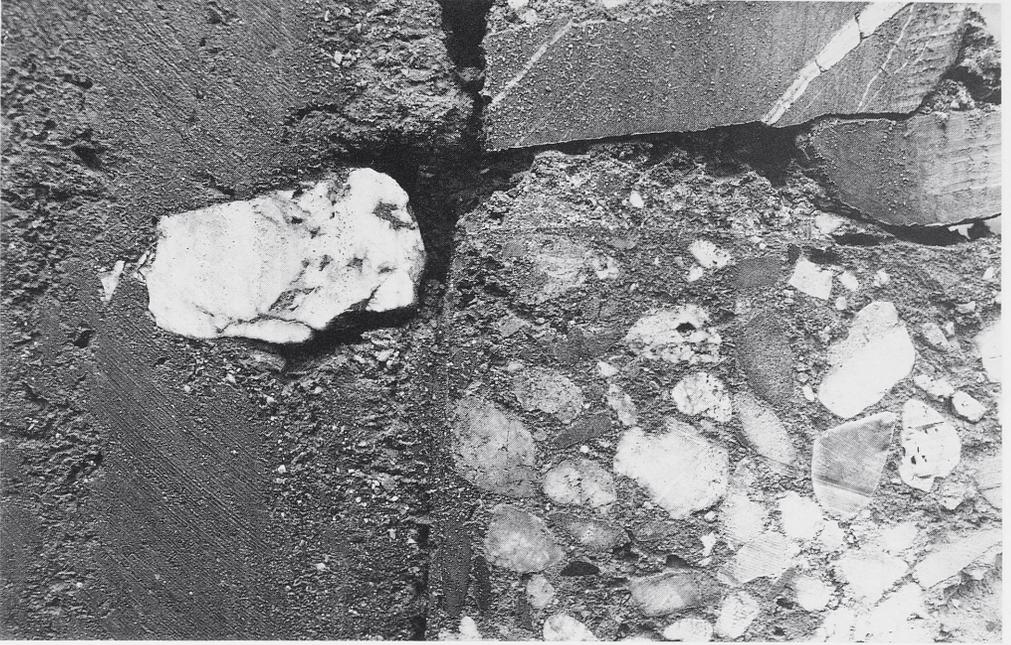
32 Hürth-Hermülheim (55.16). Schnitt durch das Opus caementicium mit oberem Ende der rechten Wange und Ansatz des Gewölbes. Die Opus-Signum-Schicht bedeckt die Innenseite der Wange und zieht auch unterhalb des Gewölbeansatzes noch zur Hälfte der Wangenbreite ein.
