DELA VON BOESELAGER und GUNDOLF PRECHT

Der Mosaikfund am Südturm des Kölner Domes

DER BAUBEFUND

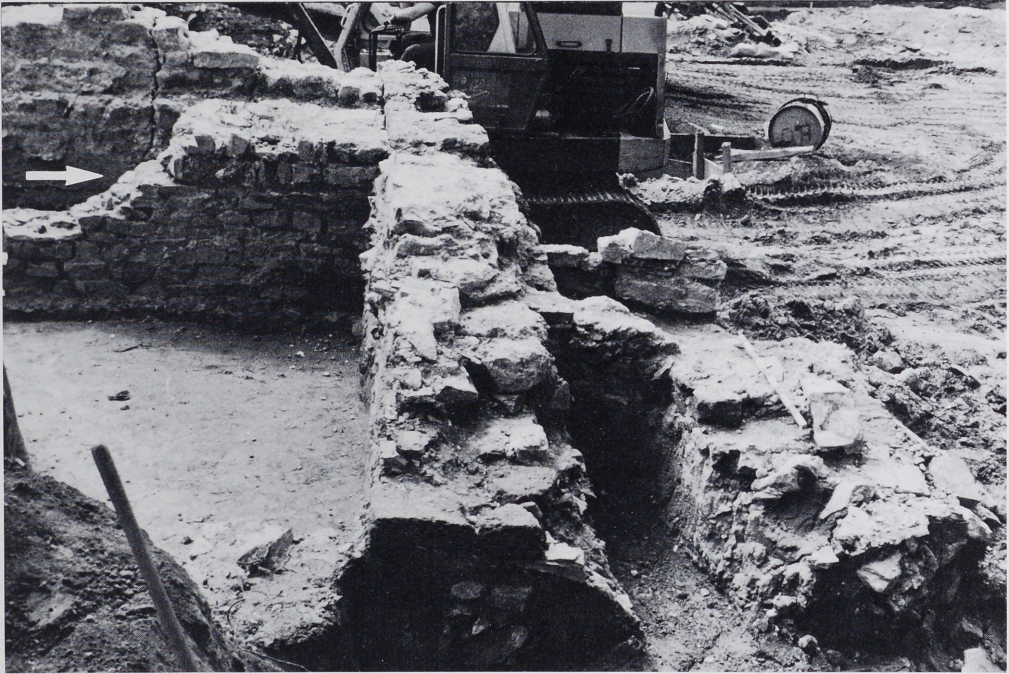
7 Nördliche Begrenzung des Mosaikraumes (Mitte); im Hintergrund frühcoloniazeitliche Mauer 730 und westliche Begrenzung des Mosaikraumes; Pfeil markiert die horizontale Baufuge in Mauer 730.

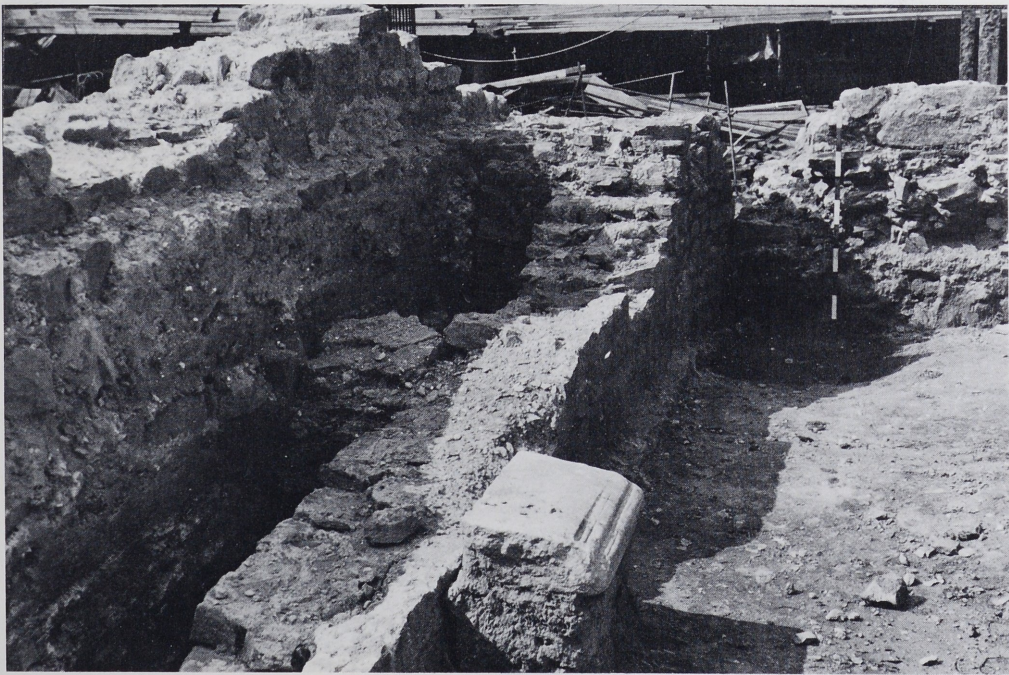
8 Westliche Begrenzung des Mosaikraumes (links); davor frühcoloniazeitliche Lisenenmauer 730.

Westbegrenzung des mosaizierten Raumes. War gegen die Ost-West-Mauer 976a gebaut und westlich vor die mit Vorlagen gegliederte ältere Mauer 730 gesetzt (Abb. 8). Sie bestand im wesentlichen aus lagerhaften Grauwackesteinen unterschiedlichen Formats, etlichen Tuffhandquadern und Ziegelbruchstücken in festem, hellgrauem, kieshaltigem Mörtel, offenbar Abbruchmaterial der älteren Bauperiode. An der Ostseite der Mauer 776 über einem Fundamentabsatz war der Estrich 798 angestrichen.

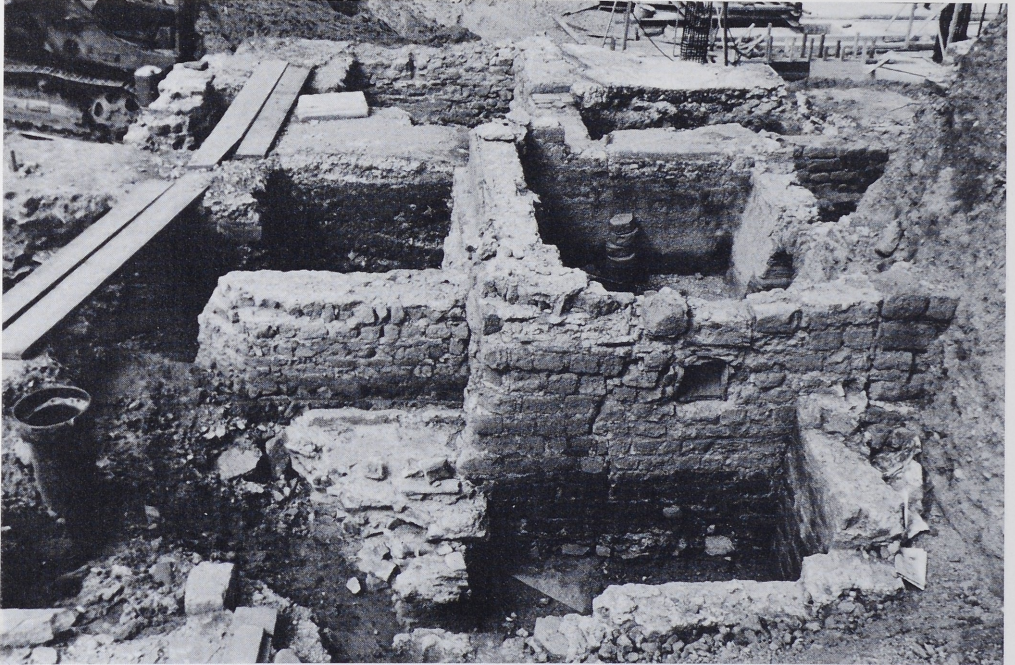
9 Hypokaustraum 718 von Osten mit zugesetztem Praefurnium.

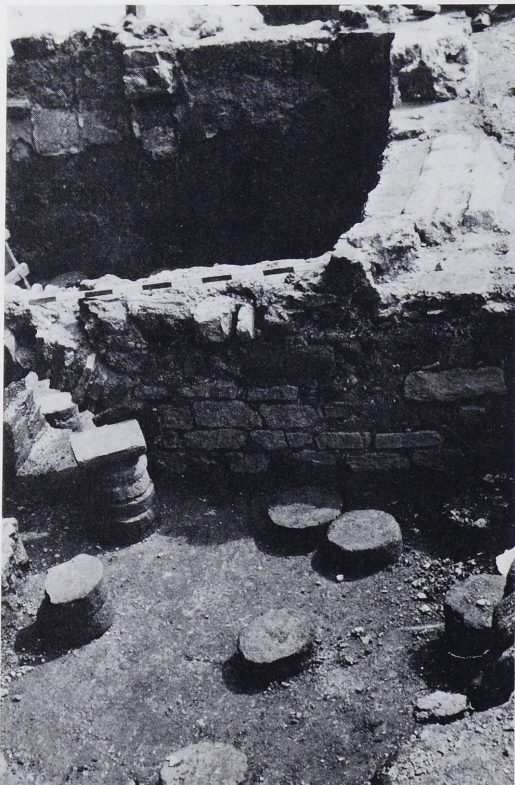
10 Hypokaustum 714b; dahinter Hypokaustum 718; rechts oben Türschwelle.

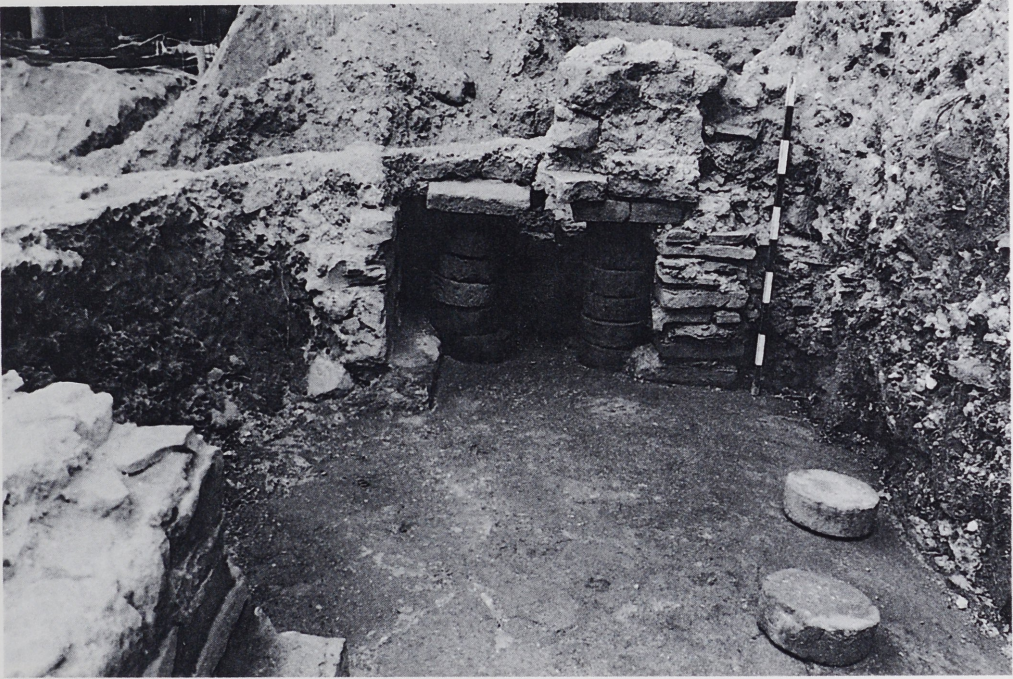
11 Hypokaustum 714 mit aufgesetztem Mauerwerk 719 von Süden.

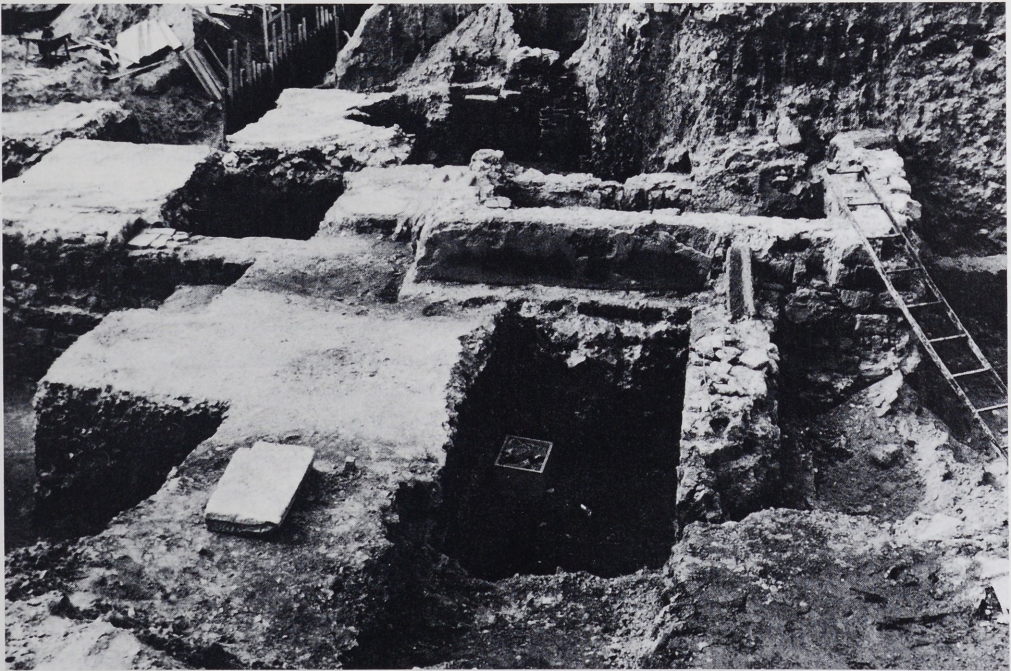
12 Blick über die Fundstelle des Mosaikbodens (nach seiner Bergung) von Süden; im Vordergrund Raum 710, dahinter rechts Hypokaustraum 718.

Östliche Begrenzung des Raumes 710; stand mit der Mauer 717 im Verband; vorwiegend aus Tuffhandquadern in festem, kieshaltigem Mörtel errichtet (Abb. 12). Aufgehendes Mauerwerk als Abbruchfläche in der Südwand von Mauer 717 nachgewiesen. Auf der Westseite ausgeprägter Fundamentvorsprung, auf dem der Boden 710 aufgesetzt war. Südliches Mauerende beim Bau eines modernen Kanals und eines mittelalterlichen Kellers verlorengegangen.

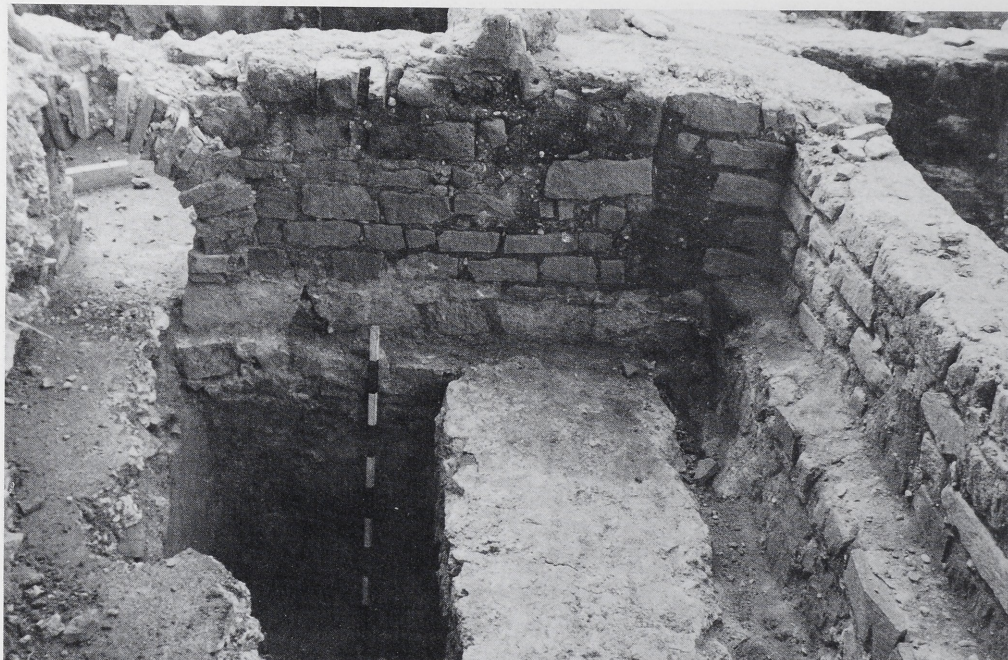
13 Ältere Mauern (697, 1343a) unter dem Hypokaustboden 714b von Norden;
im Hintergrund Mauer 731, rechts Mauer 680.

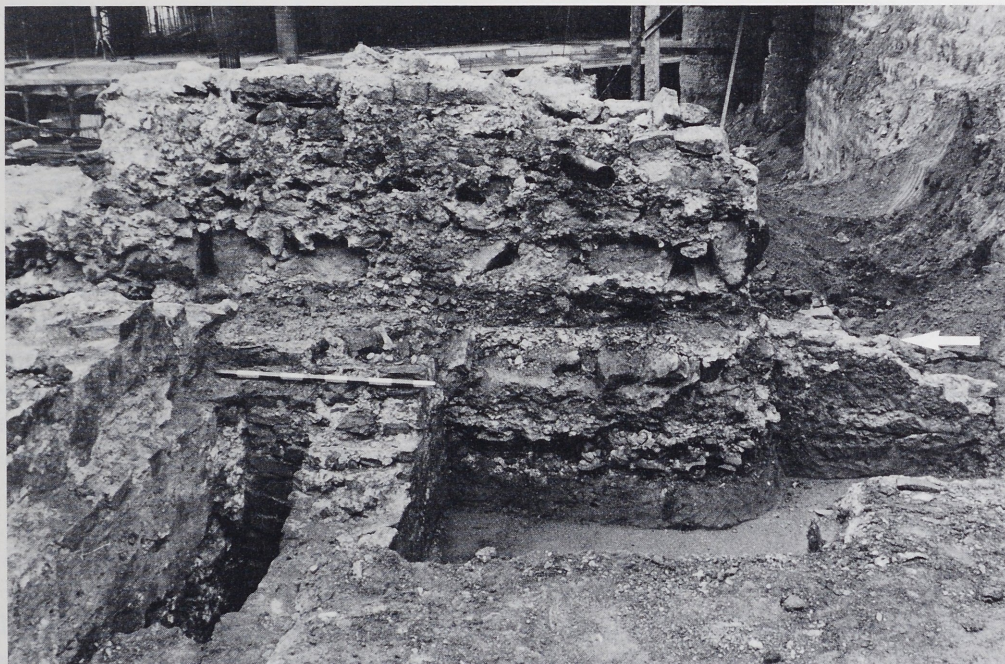
15 Mittelalterliche Überbauung der Nordmauer (976b) des Mosaikraumes; links Westmauer (776), davor frühcoloniazeitliche Lisenenmauer 730; Pfeil: Estrich 798.

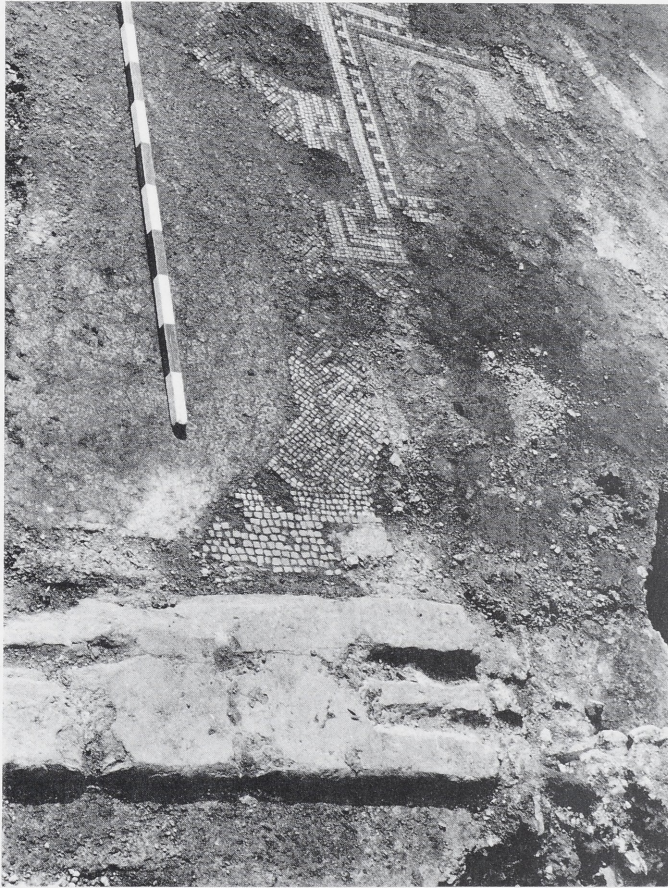
26 Fußboden in Fundlage, Estrichreparatur vor der Schwelle zu Raum 718.

Nach der Verlegung wurde das Mosaik mehrfach geflickt. Vor der Schwelle zum östlichen Nebenraum (Fundnummer 718) findet sich ein ca. 12 cm breiter Mosaikstreifen aus Tesserae von wesentlich größerer Kantenlänge als die übrigen Mosaiksteinchen (Abb. 26). In diesem Bereich wurde nach einer Bodensenkung eine Restaurierung notwendig, bei der die Stelle mit grobem Ziegelsplitt ausgebessert wurde, so daß seine Oberfläche bündig an das Mosaik anschloß. Eine weitere Flickung des Mosaiks erfolgte westlich des Mauerkopfes (Fundnummer 719) im nordöstlichen Teil des Raumes, wo vermutlich ebenfalls durch eine Bodenbewegung eine Restaurierung notwendig wurde. Die Fehlstelle wurde behelfsmäßig mit Ziegelplatten geschlossen, offenbar da kein Mosaikkünstler zur Verfügung stand. Die letzten Beschädigungen des Mosaiks wurden durch Brandeinwirkungen verursacht. Verschiedene Brandflecken waren auf dem Mosaik bei seiner Auffindung sichtbar. Da sie nicht ausgebessert wurden, ist zu schließen, daß das Haus nach dem Brand nicht wiederhergestellt und auf-
