GÜNTHER BINDING

Zur Lage und Bauzeit der Burg in Geldern

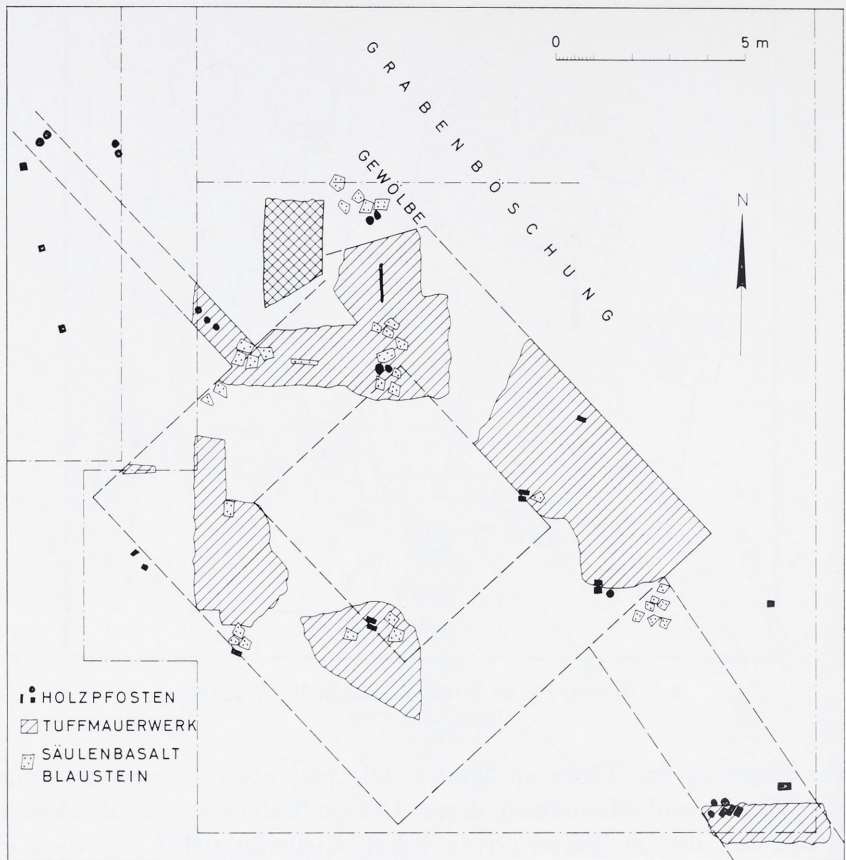
3 Geldern, Bergfried der Hauptburg. Fundstelle 2.
Maßstab 1 : 200.

Höhe des Grundwasserspiegels setzt auf dieser Steinpacklage Tuffstein-Guß-Mauerwerk mit äußerer Tuffquaderverblendung auf, vereinzelt mit Feldbrandziegeln durchsetzt. An anderer Stelle trug zwischen spuntwandartig schräg eingeschlagenen Rechteckpfosten eine Steinschüttung als Punktfundament die Tuffsteinmauer. Vereinzelt sind Mauerkanten und im Ostbereich eine äußere, stark verwitterte Mauerecke erhalten gewesen. Aus diesen Beobachtungen sind 3 m starke Mauern eines rechteckigen, im Äußeren etwa 11,75 x 11,25 m messenden Turmes zu ergänzen.

Nach Süden geht eine wohl im Verband mit dem Turm stehende, etwas weniger breite Mauer ab. Die Nordecke des Turmes ist abgeschrägt. Ein hier im Ansatz erhaltenes Gewölbe war rußgeschwärzt, der Boden ebenfalls mit Brand bedeckt. Die Reste waren zu gering, um Querschnitt und Höhe des Gewölbes zu bestimmen. Durch eine jüngere, sehr feste Tuffmauer ist der Durchlaß auf der Innenseite zugesetzt. Von der Nordwestmauer des Turmes geht vor diesem gewölbten Mauerdurchlaß senkrecht eine im Verband stehende, 0,80 m breite Tuffquadermauer ab, die auf einer Reihe runder Holzpfeiler ohne Kopfbohlen und Säulenbasalt-Fundament ruht. Einzelne runde Holzpfeiler nordwestlich des Turmes gehören vermutlich zu dem gleichen Gebäude, während drei in einer Flucht und in einheitlichem Abstand von 2 m stehende, rechteckige Pfeiler auf ein weiteres Bauwerk hinweisen.
