WALDEMAR HABEREY

Neues zur Wasserversorgung des römischen Köln

II. Teil

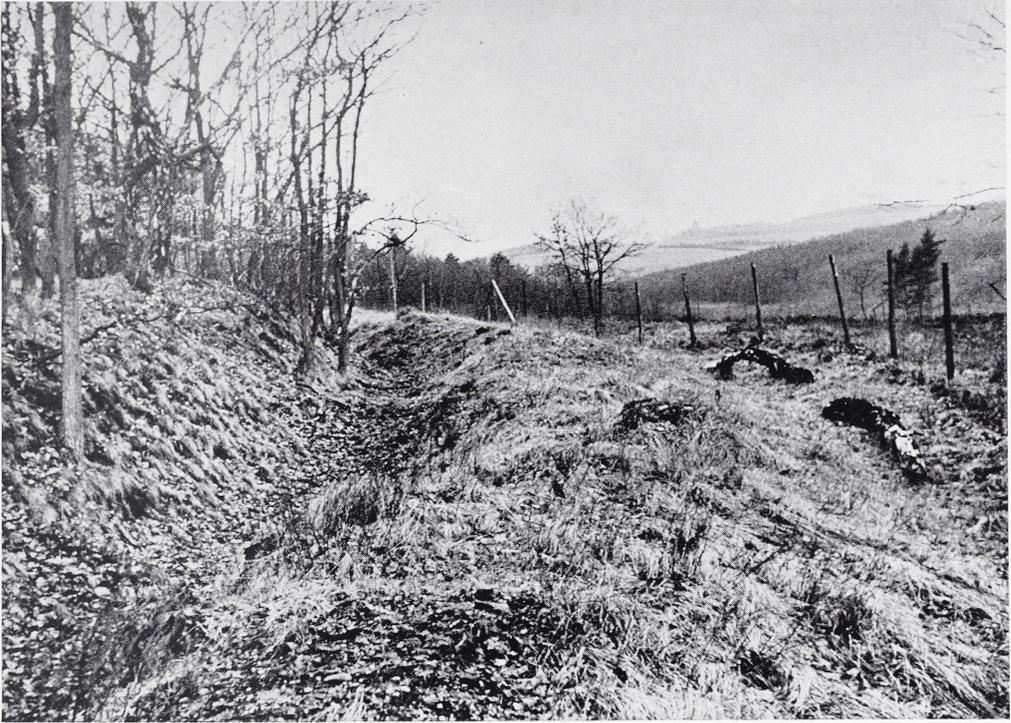
1 Die römische Wasserleitung für Köln etwa 400 m südlich der Katzensteine. Das Mauerwerk der Leitung ist im Mittelalter zur Steingewinnung ausgebrochen worden. Der Graben gibt diese Ausbruchgrube, der Wall rechts daneben den beim Ausbruch angefallenen Schutt an.

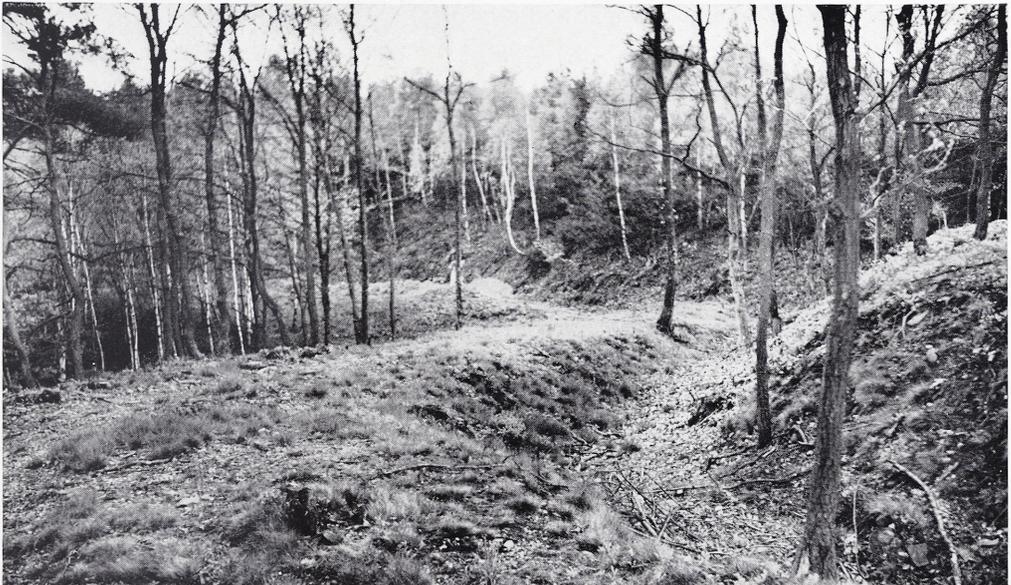
2 Der Verlauf der ausgebrochenen römischen Wasserleitung etwa 100 m leitungsabwärts von Abb. 1. Deutlich erkennbar ist die für den Bau der Leitung vorgenommene Terrassierung des hier steil nach links abfallenden Geländes.

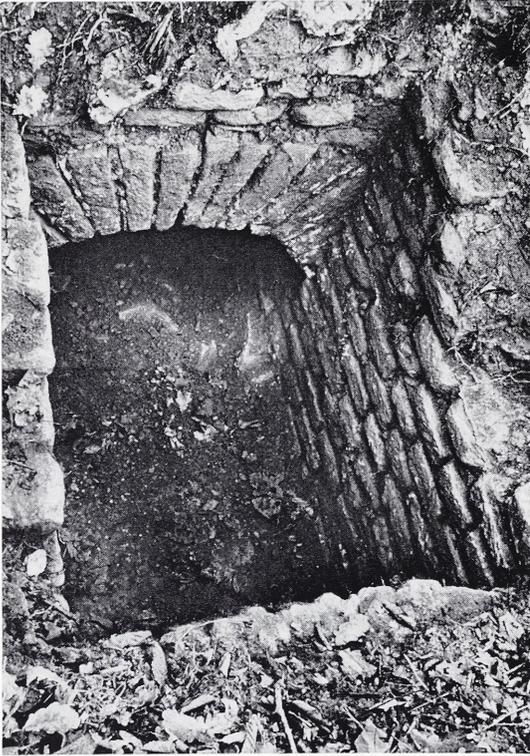
3 Breitenbenden, Kreis Schleiden.
Einstiegsschacht der römischen Wasserleitung westlich der 'Quelle' (siehe Plan Abb. 18).

Einige Einstiegschächte wurden bei Breitenbenden (Abb. 3) und einer bei Vussem aufgedeckt, von denen keiner bis zum oberen Abschluß erhalten war. Für einen solchen Einstiegschacht wurde das Gewölbe auf etwa 0,95 m unterbrochen und dessen Stirnseiten sauber verblendet. Die lichte Weite entspricht der der Kanalarinne. Über die Abstände dieser Kontrollschächte läßt sich bisher mit Bestimmtheit nur sagen, daß sie nicht regelmäßig sind. An Gefahrenstellen wie im Krebsbachtal häuften sie sich merklich. Bei dem Einstiegschacht der frühen Leitung aus dem Vorgebirge war der obere Abschluß noch mit Deckel erhalten⁵.

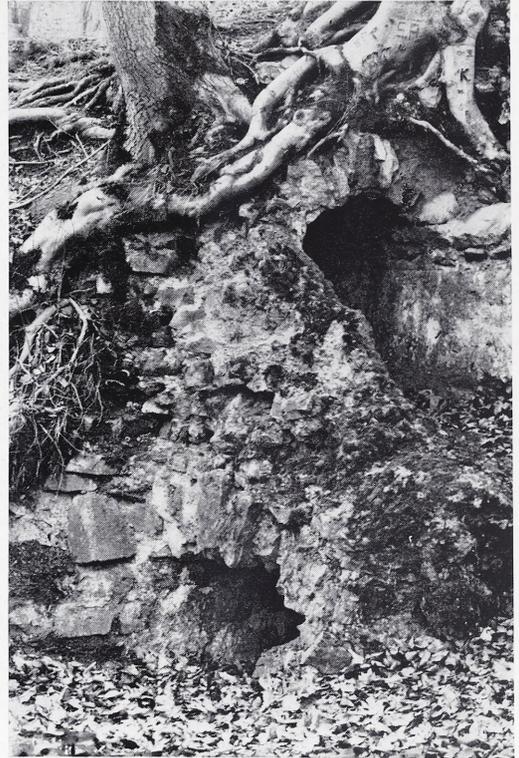
4 Keldenich-Dalbenden, Kreis Schleiden.
Unter der Baumwurzel die römische Wasserleitung, darunter der rechtwinklig unter der Leitung hergeführte Durchlaß für die vom Berg abfließenden Tageswässer.

kleine Rinnen genügen Durchlässe unter dem Kanalmauerwerk (bei Dalbenden: Abb. 4) und bei der Quelle im Krebsbachtal bei Breitenbenden (Abb. 5), für tiefere Rinnen schwenkt die Trasse in das Tälchen ein, um das Bauwerk für den Durchlaß klein zu halten (Krebsbachtal: Abb. 18). Größere Täler werden in langen Kurven umgangen, die am Talkopf zur engen Haarnadelform werden können (Sötenich: Abb. 34). Aber selbst dort bleibt der Kanalverlauf eine gebrochene Linie. An Brücken auf denen der Kanal über breite Täler geführt wurde, ist im Bergland bisher nur eine bekannt (Vussem: Abb. 23–28), während weiter unten in der Ebene längere Strecken als Aquädukte ausgeführt sind, so bei Meckenheim und vor Köln.

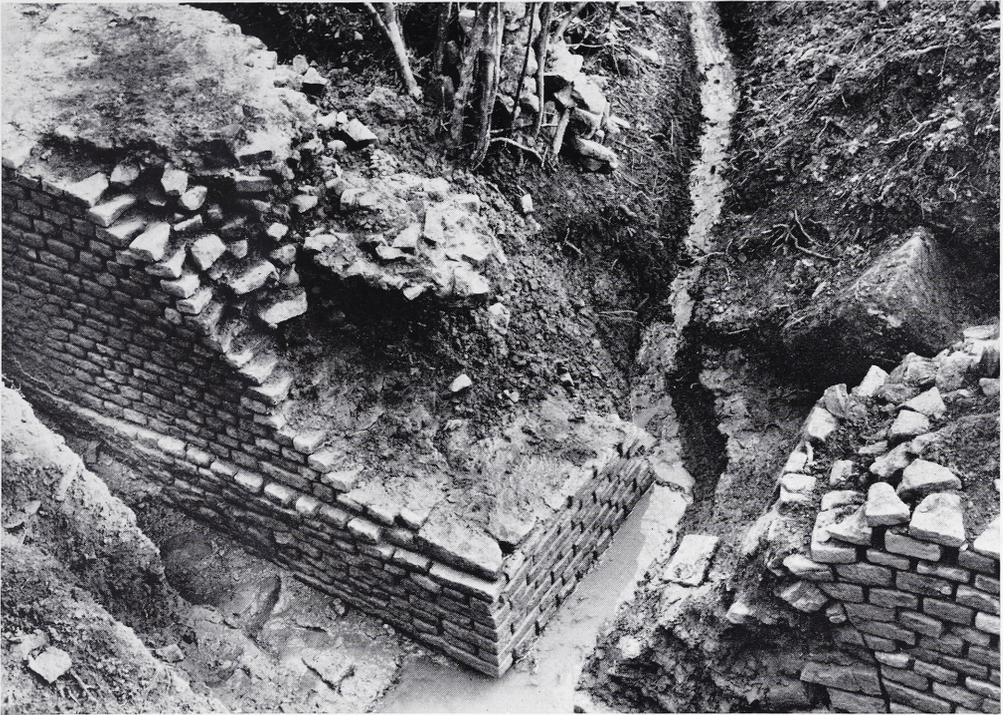
5 Breitenbenden, Kreis Schleiden
Durchlaß für einen Quellbach unter der römischen Wasserleitung; Grabungsbefund
im Krebsbachtal (siehe Plan Abb. 17).

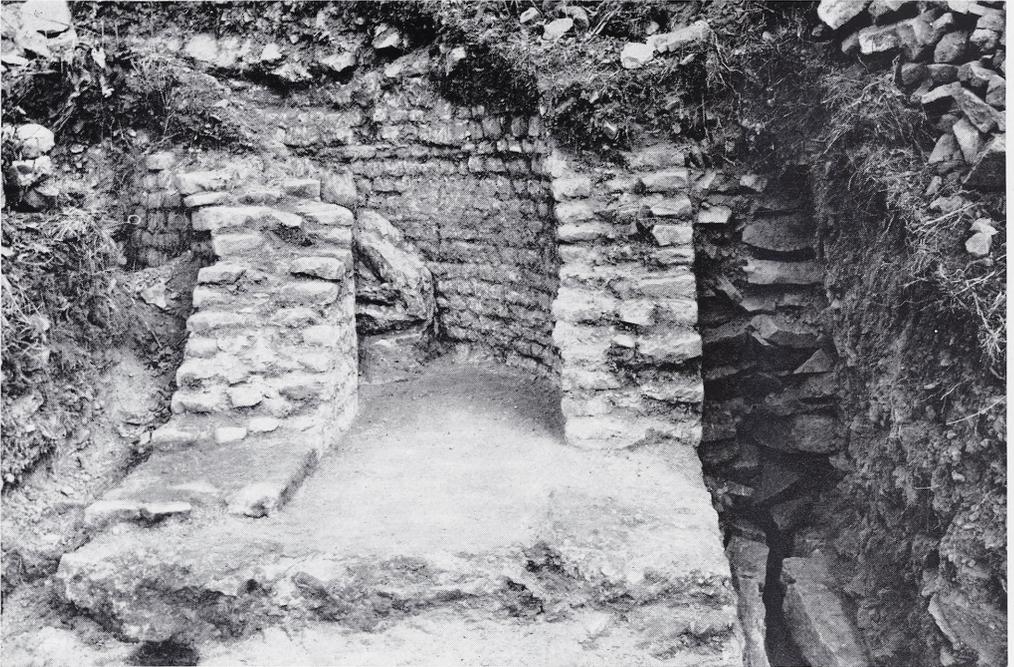
6 Breitenbenden, Kreis Schleiden.

Querschnitt durch die römische Wasserleitung an der Einbiegung in den rechten Talhang des Krebsbachtals (siehe Plan Abb. 17). Die Leitung biegt scharf nach links ab, dort starke Sinterbildung an der rechten Innenwand. Rechts, zum Berg hin, die begleitende Dränage aus lose geschichteten Steinen über dem kleinen Fangkanal.

1. Breitenbenden, auf der rechten Seite des Krebsbaches (Abb. 6 u. 17 sowie 18 Nr. 6)⁶;
2. in der Sandgrube zwischen dem Wasserbehälter von Breitenbenden und dem Aufschluß an der Landstraße nach Münstereifel (Abb. 7 und 18 Nr. 5)⁷;
3. unterhalb Eiserfey an dem neuen Wirtschaftsweg nach Vussem (Abb. 8 und 18 Nr. 3)⁸.

Der im Tal durch den Wegebau angekratzte Aufschluß (Abb. 6) (östlichster Punkt der Leitungsschlinge) gab den Anstoß, diese Stelle weiter zu untersuchen mit dem Ziel, den Übergang der Eifelleitung über den kleinen Krebsbach kennenzulernen. Damit hatten wir aber wenig Erfolg, weil gerade dort, wie sich bald herausstellte, das römische Mauerwerk an der entscheidenden Stelle bis unten hin ausgebrochen war. Ergiebiger war dann die Untersuchung des etwa 200 m abwärts gelegenen Durchlasses für eine kleine Quelle ('Quelle' im Plan Abb. 18). Diese Stelle liegt etwa 69 km gestreckter Leitungslänge von Köln entfernt und 44 km in der Luftlinie.

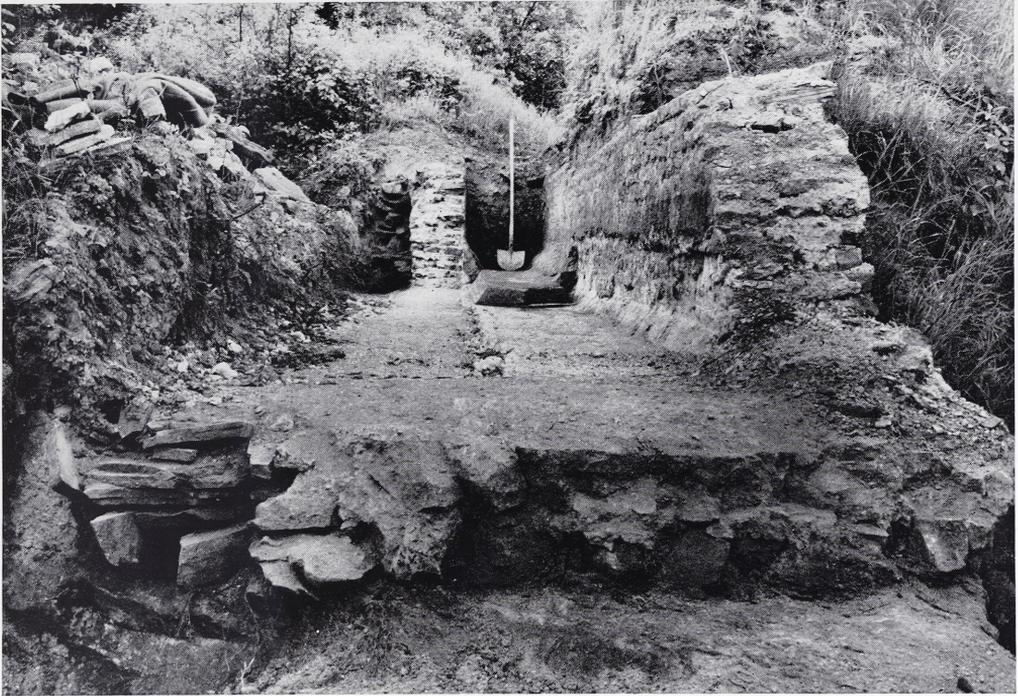
7 Breitenbenden, Kreis Schleiden.

Leitungsquerschnitt in der Sandgrube zwischen der Landstraße und dem Wasserbehälter (siehe Punkt 5 auf der Übersichtskarte 1 : 100 000 auf Abb. 18). Die Schaufel steht mitten im Kanal auf der dunklen, 5 cm hohen Sinterschicht, die weiter vorn ausgebrochen ist. Links vorn die Dränagerinne.

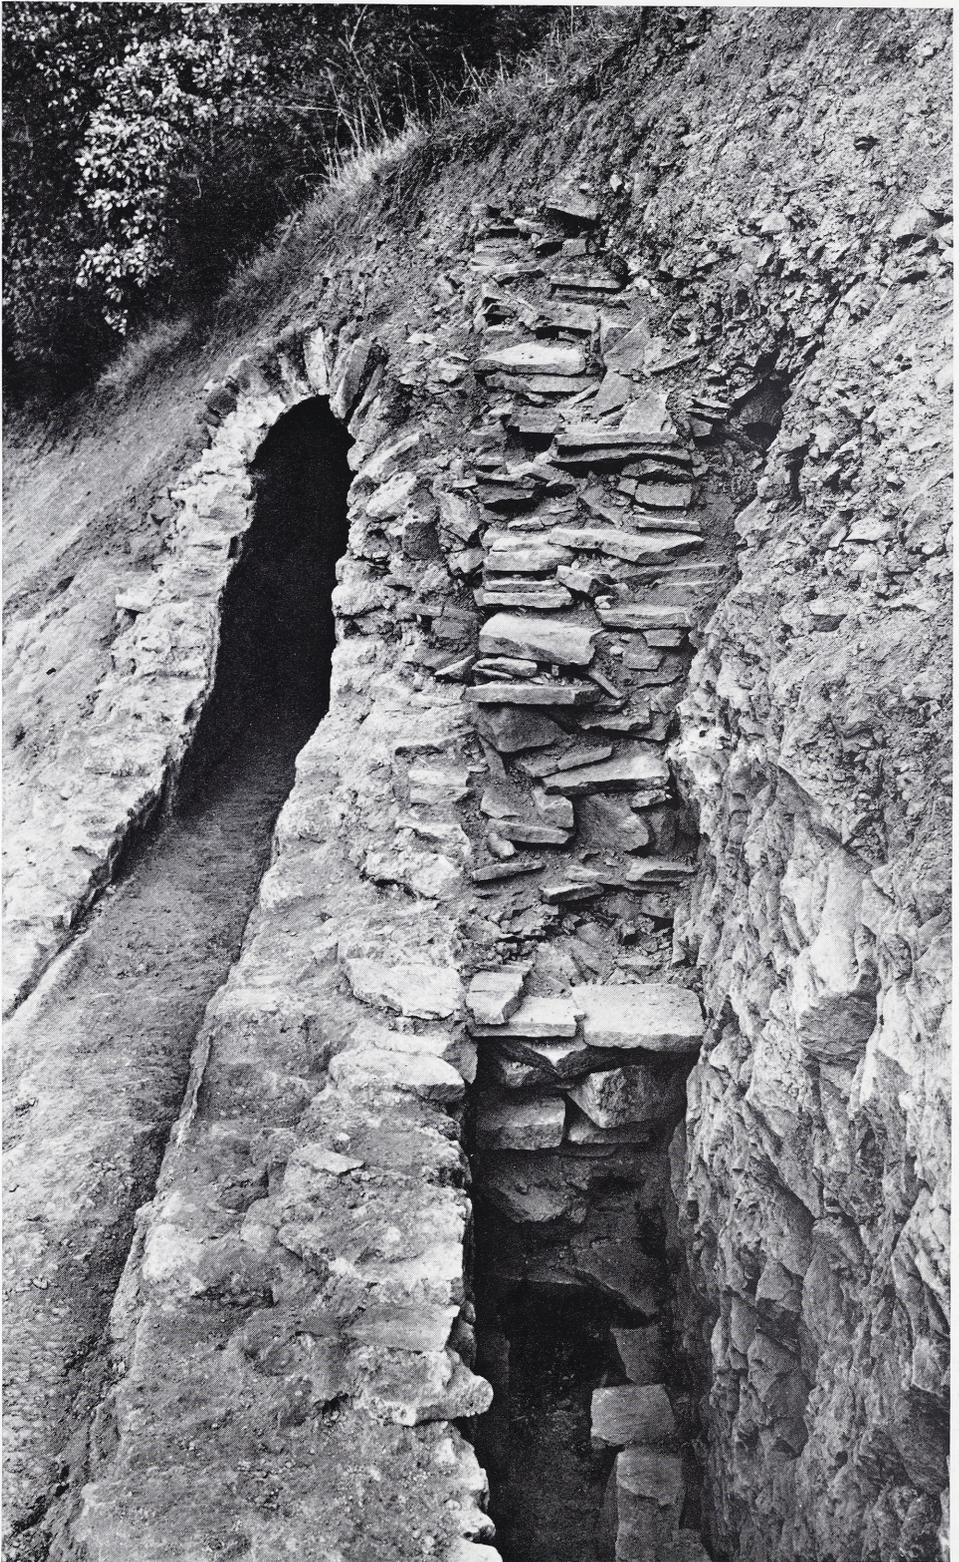
8 Weyer-Eiserfey, Kreis Schleiden.
Querschnitt durch die intakte Wasserleitung (links) und das Trockenfutter über der kleinen Dränage-
leitung (rechts). Der Hang steigt steil nach rechts an (siehe Punkt 3 der Übersichtskarte
1 : 100 000 auf Abb. 18).

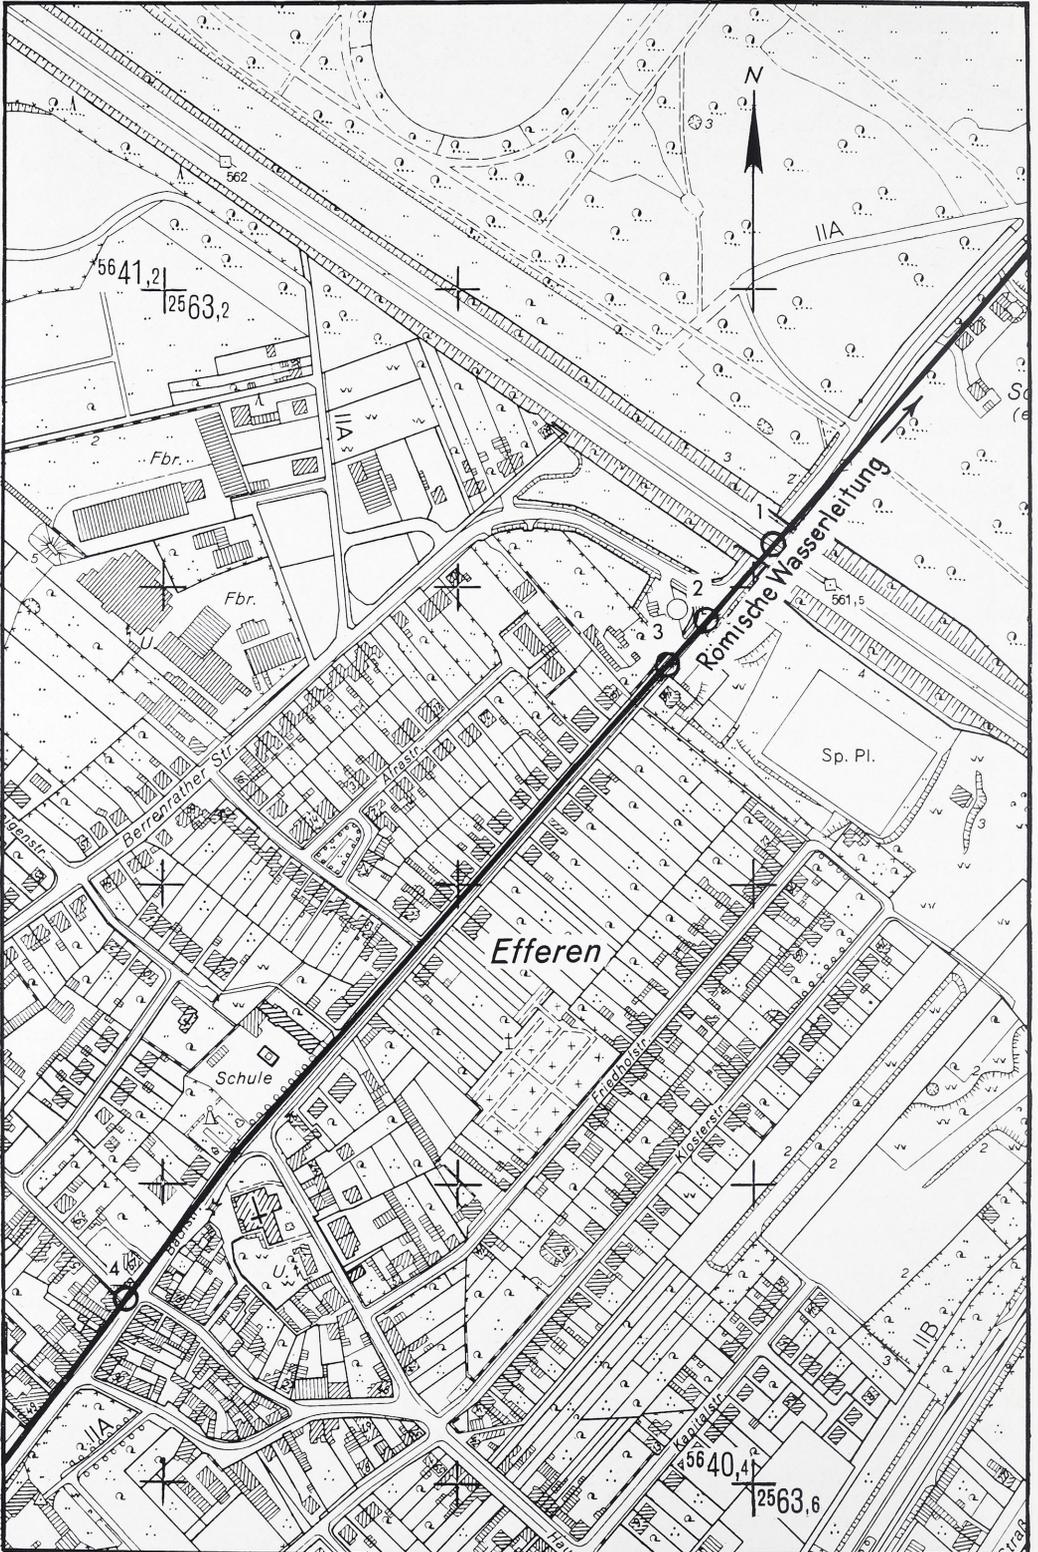
9 Hürth-Effern, Landkreis Köln.

Wahrscheinlicher Verlauf der römischen Wasserleitung für Köln. 1-4 Aufschlüsse der letzten Jahre.

Die Leitungsstrecke zwischen Hermülheim und Köln ist in den letzten Jahren an mehreren Stellen angeschlagen worden (Abb. 9 und 10). Den längsten Aufschluß, aber auch die stärkste Zerstörung, brachten die Arbeiten für die Autobahnstrecke Köln – Verteilerring – Aachen (Abb. 9 Nr. 1 u. 3 und Abb. 11). Die Unterführung der aus Efferen kommenden Bachstraße unter der Autobahn hindurch erforderte einen größeren Erdabtrag. Die römische Wasserleitung ist an dieser Kreuzung auf 36 m Länge ausgebrochen worden. Erhalten war mit intaktem Gewölbe die untere, frühere Leitung (Abb. 12). Sie besteht aus einer unteren Rinne aus Basaltstampfbeton und dem überhöhten Gewölbe aus

Weiter südlich bei Nr. 2 und 3 der Abb. 9 ist nicht so tief ausgeschachtet worden. Die Aufschlüsse ließen lediglich erkennen, daß die untere Leitung auf der ganzen Länge mit ihrem Gewölbe noch intakt war. Vom Überbau für die spätere Leitung war auch hier kein klares Bild zu gewinnen.

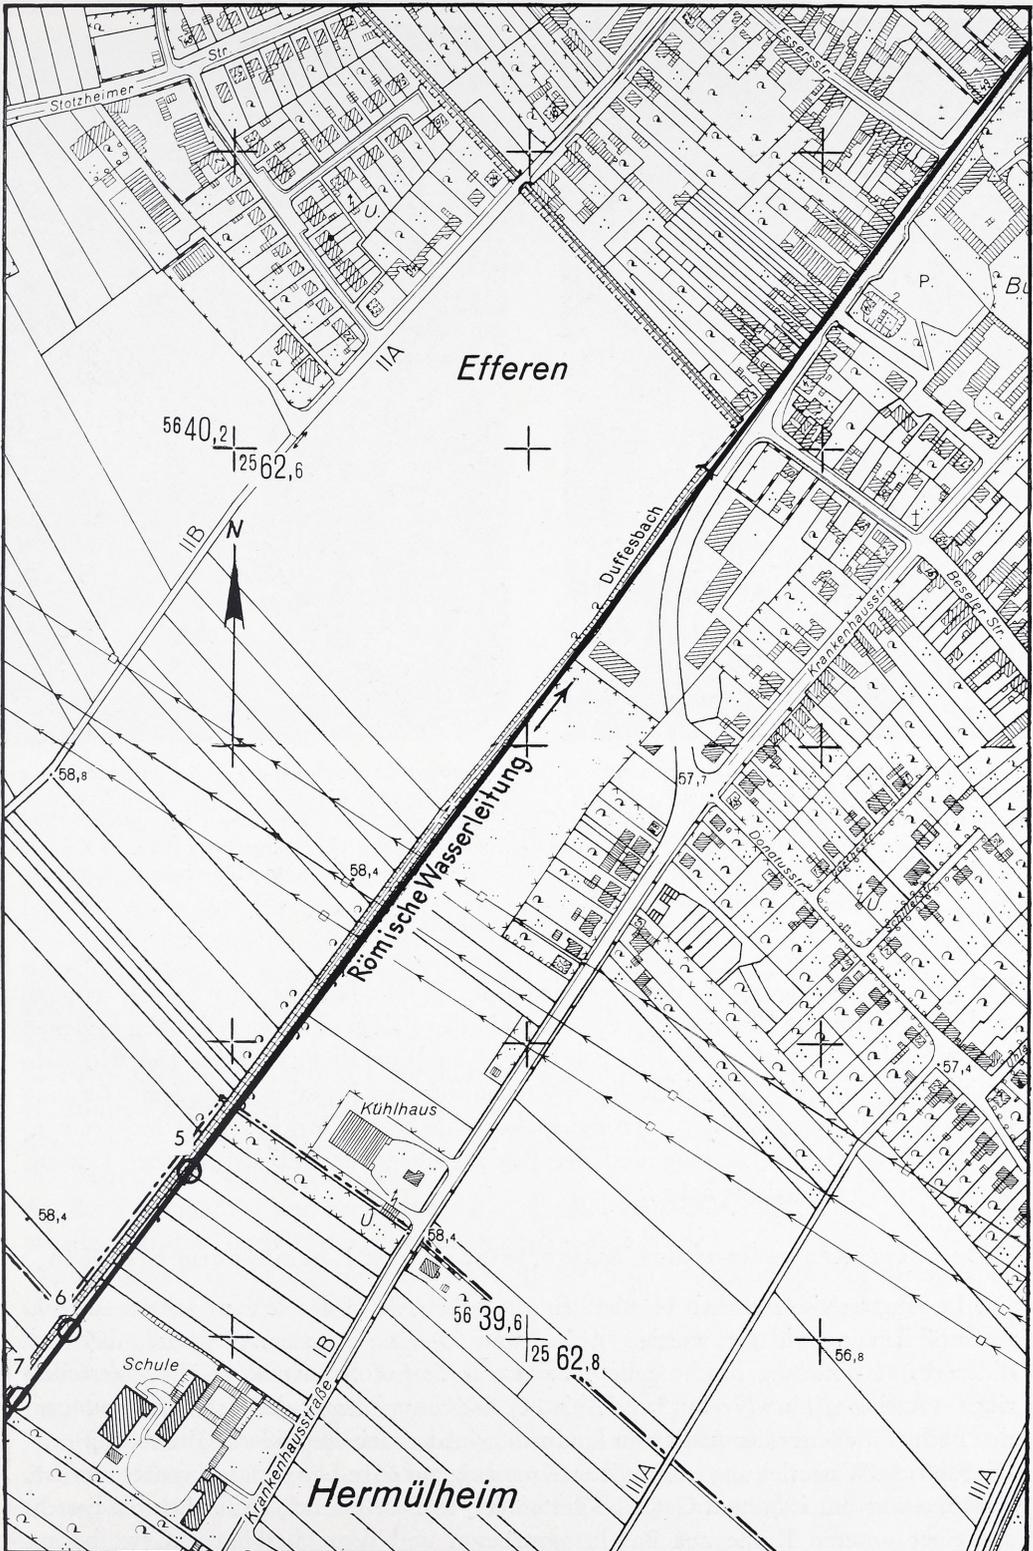
10 Hürth-Efferen-Hermülheim, Landkreis Köln.

Wahrscheinlicher Verlauf der römischen Wasserleitung nach Köln, südlicher Anschluß an Abb. 9.
5-7 Aufschlüsse der letzten Jahre. Auffallend ist der Verlauf der Wasserleitung im Bett des Duffesbaches.
Maßstab 1 : 5 000.

Weiter südlich, also leitungsaufwärts (Abb. 10 Nr. 5–7) erbrachten zwei Aufschlüsse im Gelände der neuen Realschule Hermülheim und ein weiter nördlich gelegener einander ähnliche Befunde. Am ausgiebigsten war der mittlere Aufschluß (Abb. 13–15). Entdeckt wurde dieses noch 16 m lange Leitungsstück vom Pfleger G. Frenzel, Efferen, bei Anlage der Sprunggrube auf dem Sportplatz. Es wurde nur provisorisch freigelegt, mit der Absicht, es später zu konservieren und als Denkmal zu erhalten.

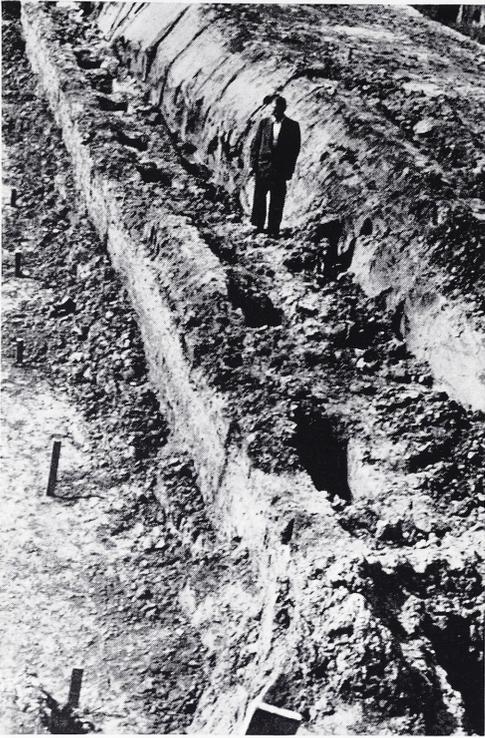
11 Die beim Autobahnbau nördlich von Efferen zerstörte Wasserleitung. Die Rinne gehört der älteren, unterirdisch verlegten Leitung an. Darin sind die Pfeilerstandorte der späteren, höher gelegenen Leitung als Trümmerhaufen sichtbar (siehe Plan Abb. 9 Punkt 1).

Diese untere Leitung war der Sammelstrang für die Vorgebirgsquellen. Sie ist in der ersten Hälfte des 1. Jahrhunderts angelegt worden und verläuft bis zur Militärringstraße in Köln unterirdisch. Die später gebaute zweite Leitung kam unweit südlich der Realschule von Hermülheim aus der Erde, und verlief von dort aus 7 Kilometer lang bis zur Kölner Stadtmauer auf Arkaden. Von der späteren höheren Rinne war nichts mehr nachweisbar. Nach den Berichten der beteiligten Bauleute waren aber noch Reste von Pfeilerfundamenten aus Tuffmauerwerk und großen Tuffquadern vorhanden gewesen. Die benetzte Sohle der unteren Leitung lag unter der Südkante der Autobahn bei 54,43 ü. NN.

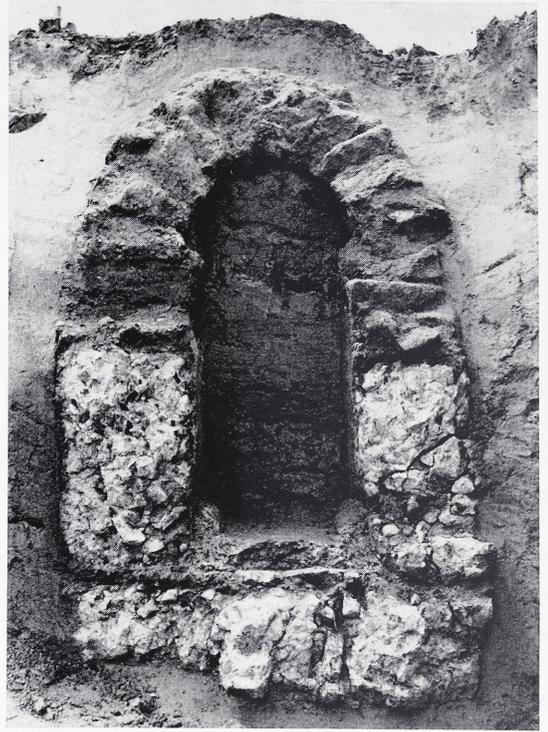
12 Querschnitt durch die frühe, unterirdisch verlegte Leitung (siehe Plan Abb. 9 Punkt 3). Die U-förmige Rinne aus hartem Stampfbeton (hell) und das über ein Lehrgerüst gemauerte Gewölbe (dunkel). Die lichte Höhe beträgt 1,40 m.

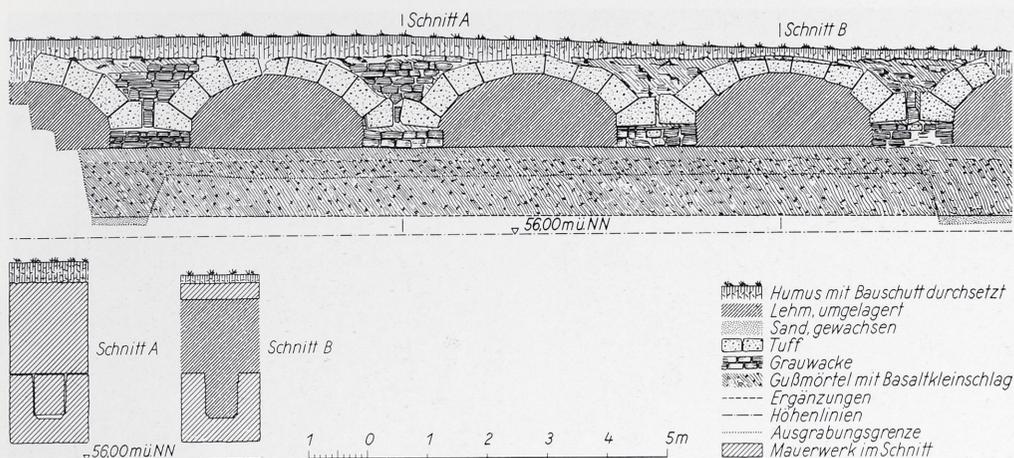
13 Hürth-Hermülheim, Landkreis Köln.

Die römische Wasserleitung für Köln auf dem Gelände der Realschule (siehe Plan Abb. 10 Punkt 6), Ansicht der Südostseite. Unten die U-förmige Betonrinne der älteren Periode, darauf die Bogen für die höher gelegene Leitung, die selbst ausgebrochen ist. Maßstab 1 : 125.

Tuffstein-Mauerwerk. Die U-förmige Rinne ist im Lichten 0,56 m und insgesamt 1,45 m breit. Die Höhe beträgt im Lichten 1,42 m und insgesamt 2,10 m. Die Wangenhöhe beträgt 0,64 m. Die Wangen sind mit rotem Wasserputz ausgekleidet und in den Kanten befinden sich Viertelstäbe.

Zuunterst liegt die Rinne der frühen Leitung aus Basaltbeton, von der hier das Tuffmauerwerk des überhöhten Gewölbes in alter Zeit für den Umbau abgetragen war.

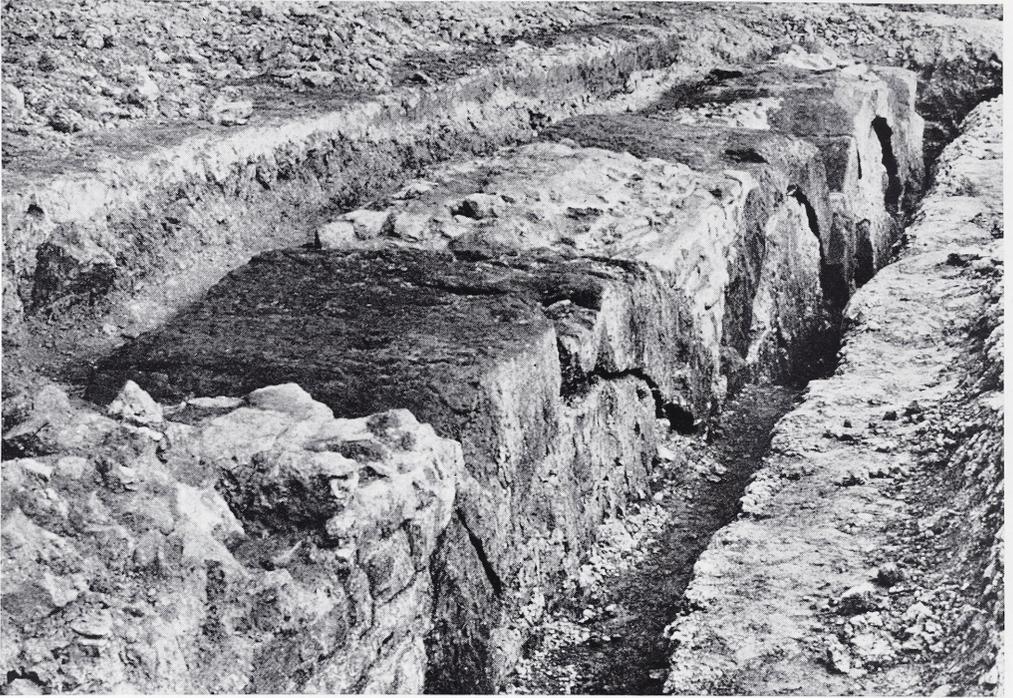
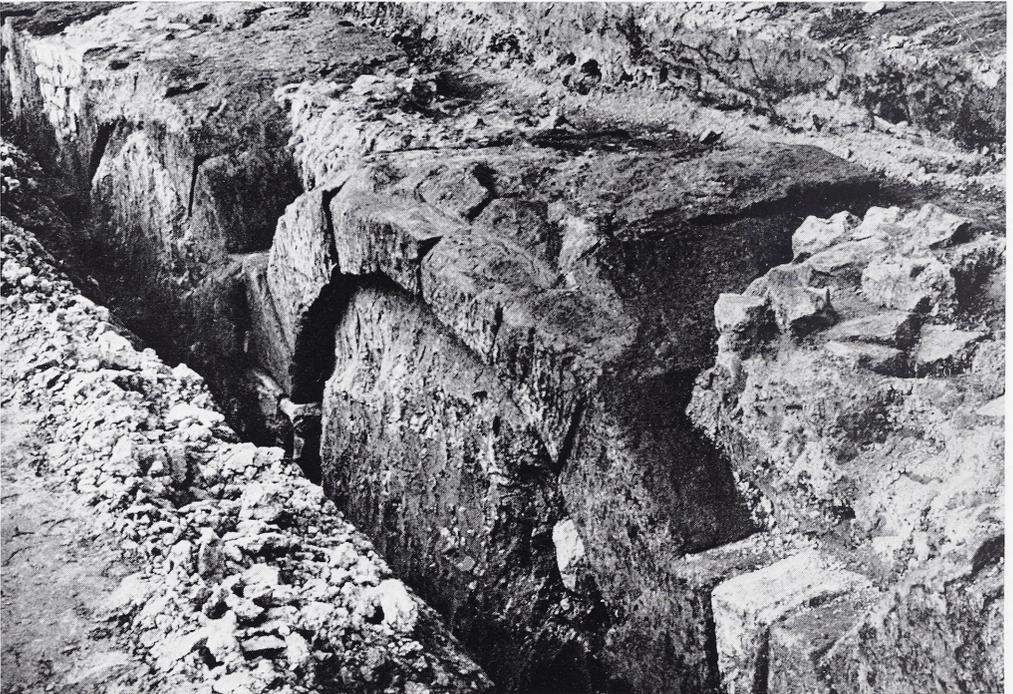
14–15 Hürth-Hermülheim, Landkreis Köln.

Die römische Wasserleitung im Gelände der Realschule (siehe Plan Abb. 10 Punkt 6), Ansicht von Süden (Abb. 14) und von Nordosten (Abb. 15). Die Arkadenbogen der späteren, oberirdischen Leitung bestehen aus je sieben 1,3 m langen Tuffbalken von keilförmigem Querschnitt. Die Zwickel sind mit Gußmauerwerk geschlossen, das kleinquaderig verblendet ist. Die untere Leitung ist nicht sichtbar, die obere längst ausgebrochen.

Auf der Betonrinne ruhen die 1,40 m langen und 1,48 m breiten Pfeiler in einem Abstand von 4,2 m von Mitte zu Mitte. Die Pfeiler sind nur zwei bis drei Schichten hoch, mit Grauwacke verblendet, darauf liegen die Kämpfersteine aus Tuff für die ebenfalls aus Tuffblöcken mörtellos verlegten Bögen. Darauf und in den Zwickeln sitzt wieder mit Grauwacke verblendetes Mauerwerk, auf dem dann die obere Rinne ruhte, von der keine Reste mehr erhalten waren. Die benetzte Sohle der unteren Leitung liegt am Nordostende dieses Leitungsstückes bei 56,69 m ü. NN.

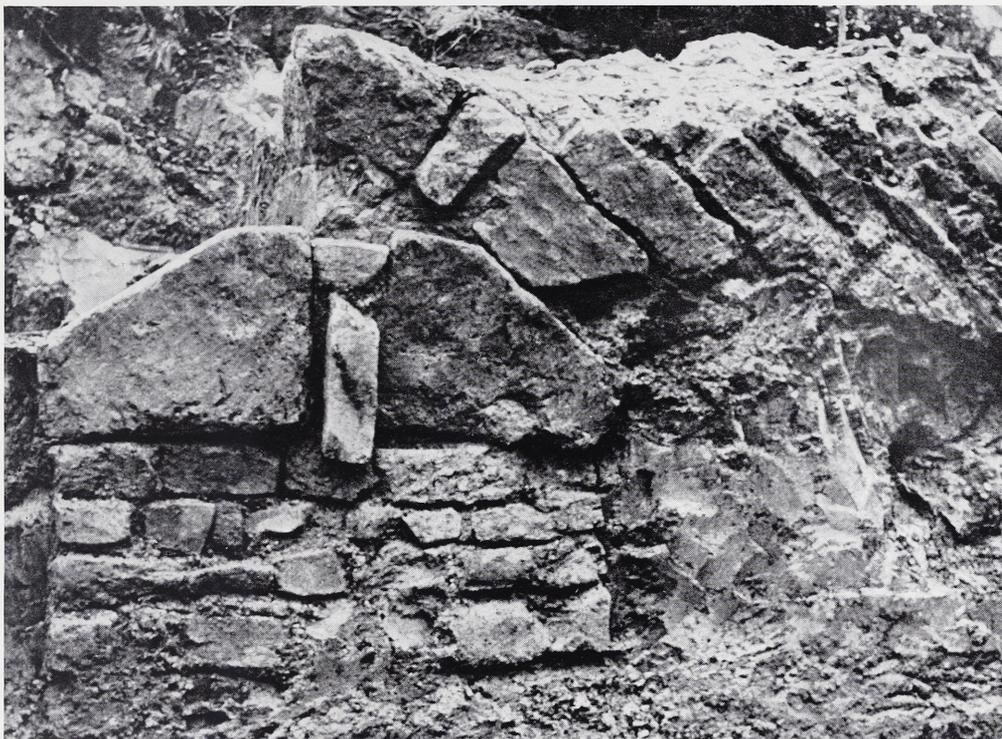
16 Hürth-Hermülheim, Landkreis Köln.

Pfeiler der späteren, oberirdisch verlegten Leitung (siehe Plan Abb. 10 Punkt 5). Auf dem niedrigen Pfeiler aus Grauwackemauerwerk Tuffbalken als Schultersteine, dazwischen Keilsteine. Das Zwickelmauerwerk darüber ist nach rechts hin abgekippt. Ansicht von Südosten.

Der Aufschluß bei 5 der Abb. 10 ergab denselben Befund, nur war diese Strecke mehr zerstört (Abb. 16). Die Tuffblöcke der Bogen waren in früherer Zeit ausgebrochen, das Mauerwerk nachgestürzt. Der Aufschluß 7 war nur kurz, dort saßen in der unteren Rinne Tuffblöcke, auf denen dann die Pfeiler mit aufgemauert waren. Der gleiche Befund konnte 1927 weiter nördlich untersucht werden¹¹.

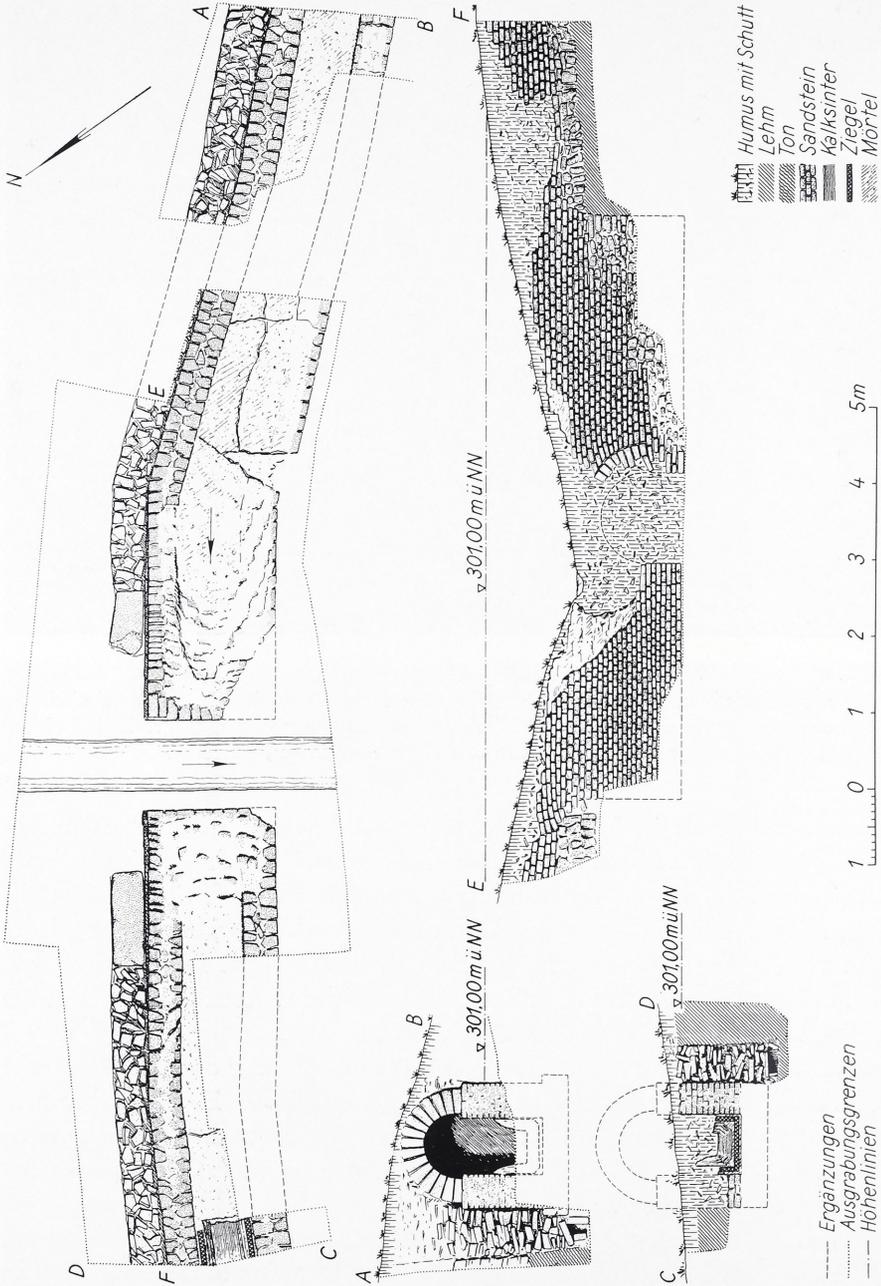
17 Breitenbenden, Kreis Schleiden.

Die Leitung überbrückt am Nordhang des Krebsbaches einen Seitenbach (siehe Plan Abb. 18, bei 'Quelle'). Oben: Querschnitt und Seitenansicht. Links in der Seitenansicht Setzungserscheinungen im Mauerwerk deutlich erkennbar. Maßstab 1 : 125.

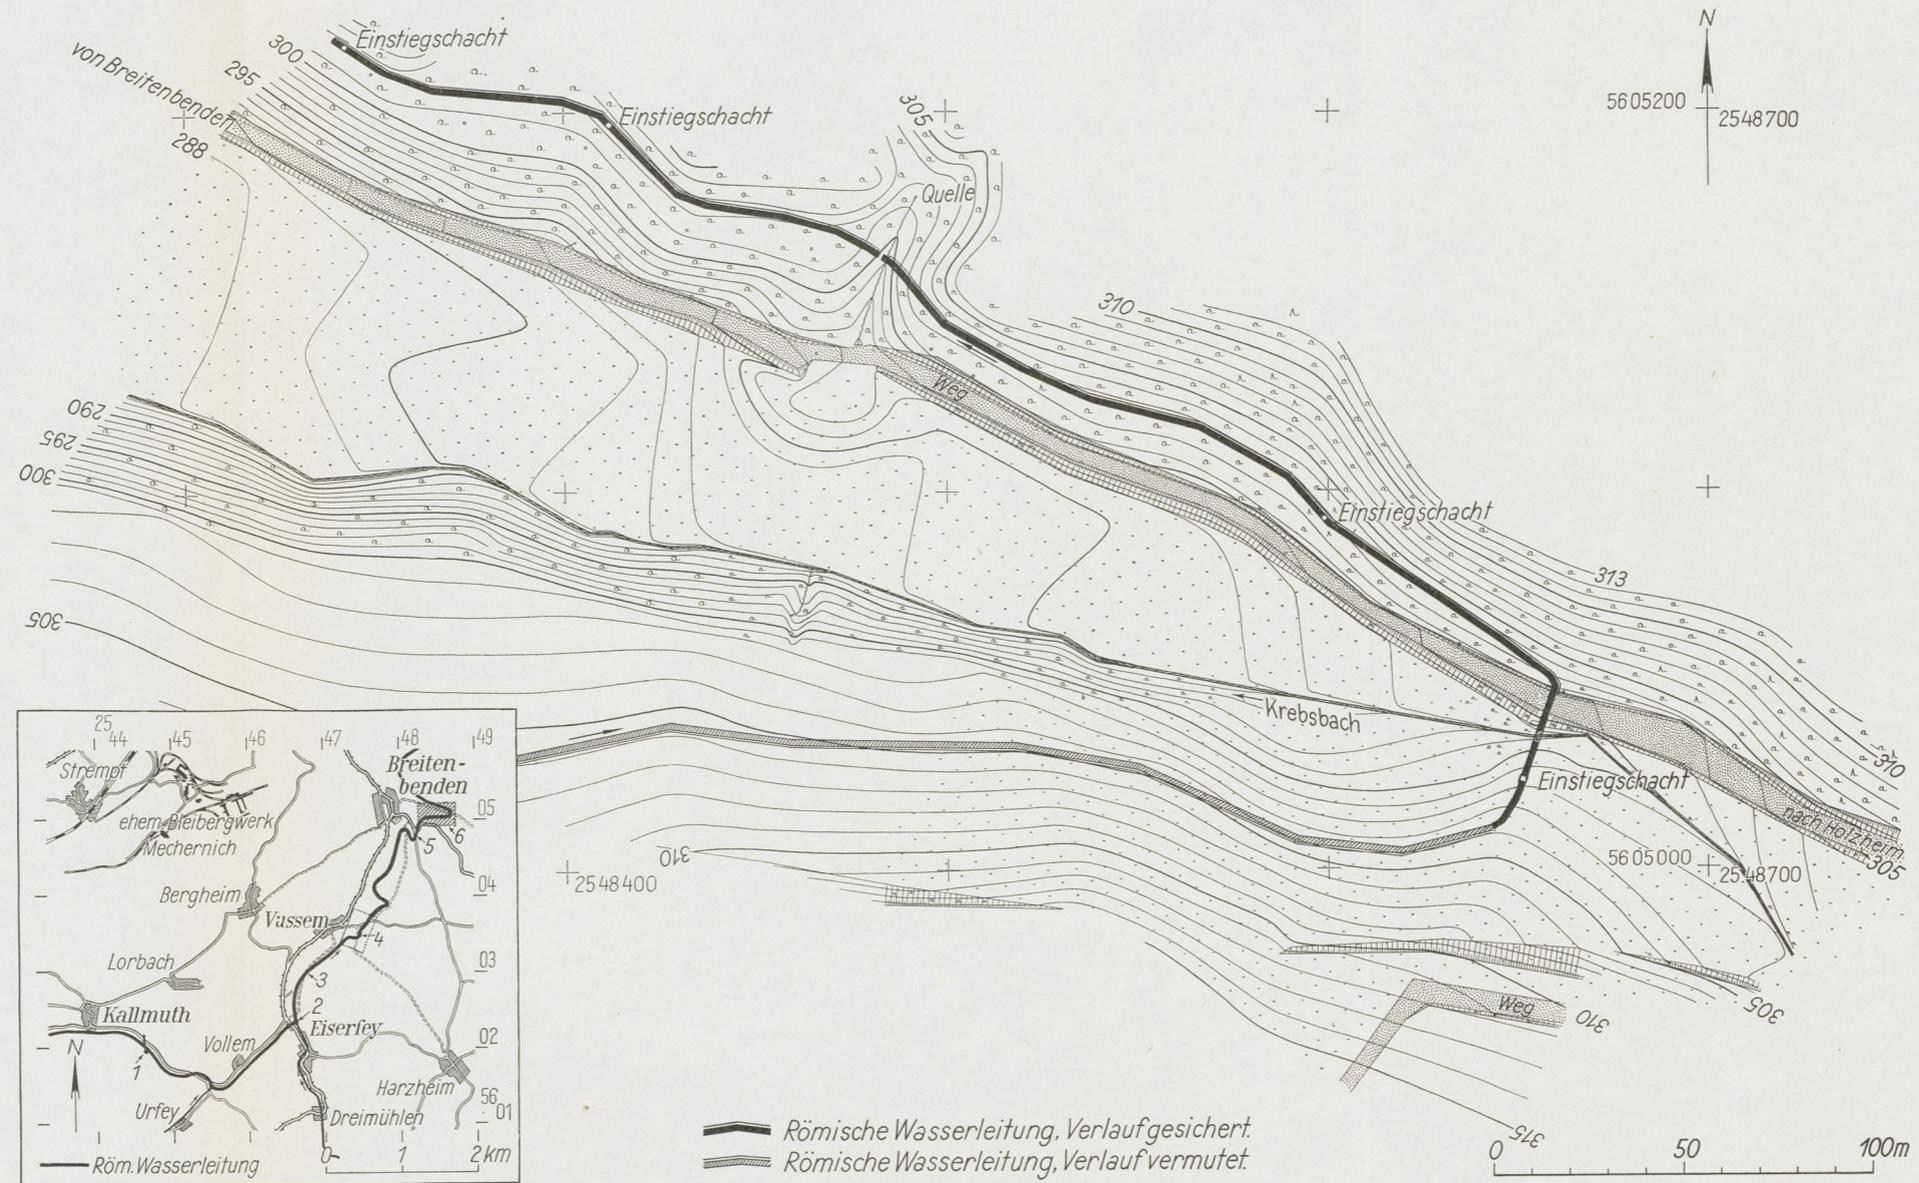
18 Breitenbenden, Kreis Schleiden.
Verlauf der römischen Wasserleitung für Köln im Krebsbachtal (siehe Übersichtskarte 1 : 100 000 Punkt 6). Maßstab 1 : 2000.

Der Verlauf der Leitung wurde auf 400 m Länge teils von außen, teils von innen vermessen, die Umgebung dort tachymetrisch aufgenommen, um in einem detaillierten Höhenschichtplan das Gelände und den Leitungsverlauf vorzulegen. Auch hier ist die römische Trasse so in gerade Teilstrecken gegliedert, daß sich der ganze Linienzug dem Relief des Talhanges anlegen kann. Dem Leitungsverlauf entspricht eine 2–4 m breite Terrasse, die beim Bau des Kanals als Anfahrt und Arbeitsraum diente. Der Kanal wurde auf der ganzen Länge der hier untersuchten Strecke bergseitig von einem unten 0,3 m, oben 0,6 m breiten und bis 2,0 m hohen Trockenfutter aus lose geschichteten Steinplatten begleitet. In diesem wurde das Bergwasser gesammelt und dem darunter liegenden Drängraben zugeleitet. Diese Einrichtung war bei der Ausgrabung noch voll betriebsfähig.

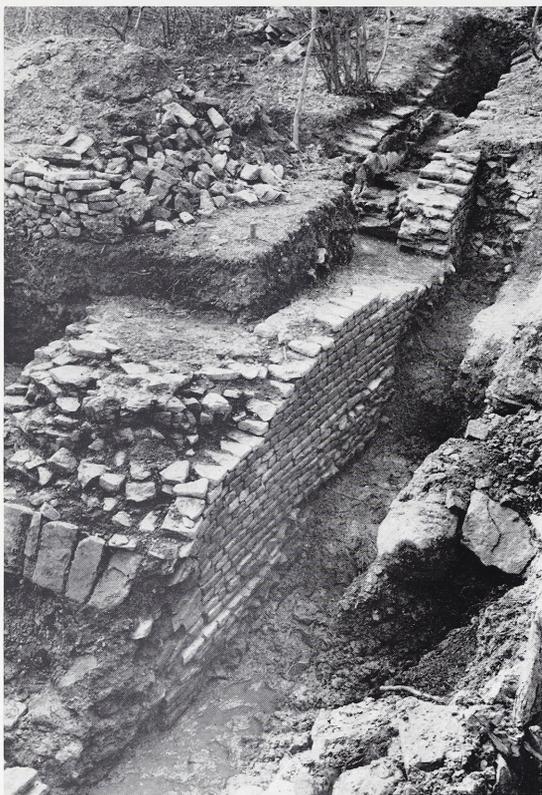
19 Blick von Osten auf die Leitung im Krebsbachtal, unterhalb des Quellbaches (siehe Abb. 17, Grundriß). Vorn links die Gewölbesteine des Durchlasses, der Länge nach aufgeschnitten. Anschließend das tiefer liegende Fundament, im Hintergrund die beiden Kanalwangen. Rechts davon das bergseits anstehende Trockenfutter. Ansicht von Südosten.

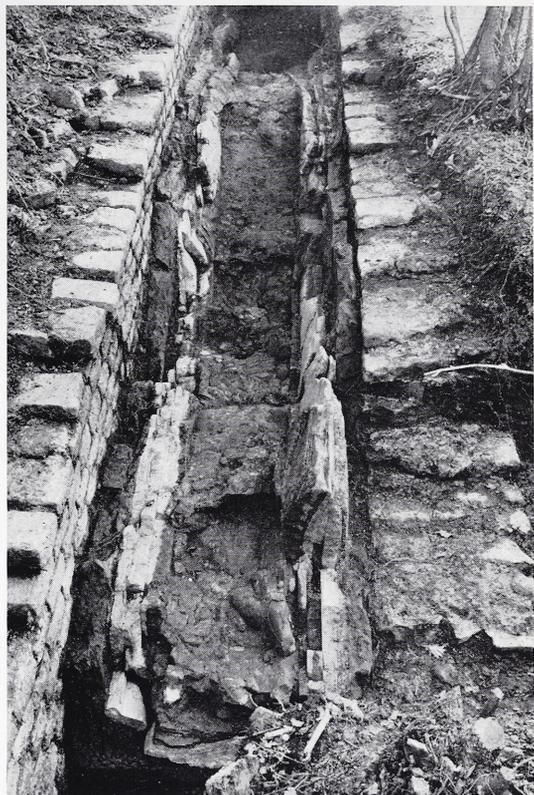
20 Die Kanalrinne im Hintergrund von Abb. 19. Am Quadermauerwerk der Wangeninnenseiten die dicht angelegten Bauziegelplatten (dunkel); daran auf der Innenseite eine starke Sinterbildung (hell) und auf der Sohle eine knorrige Sinterablagerung. Ansicht von Nordwesten.

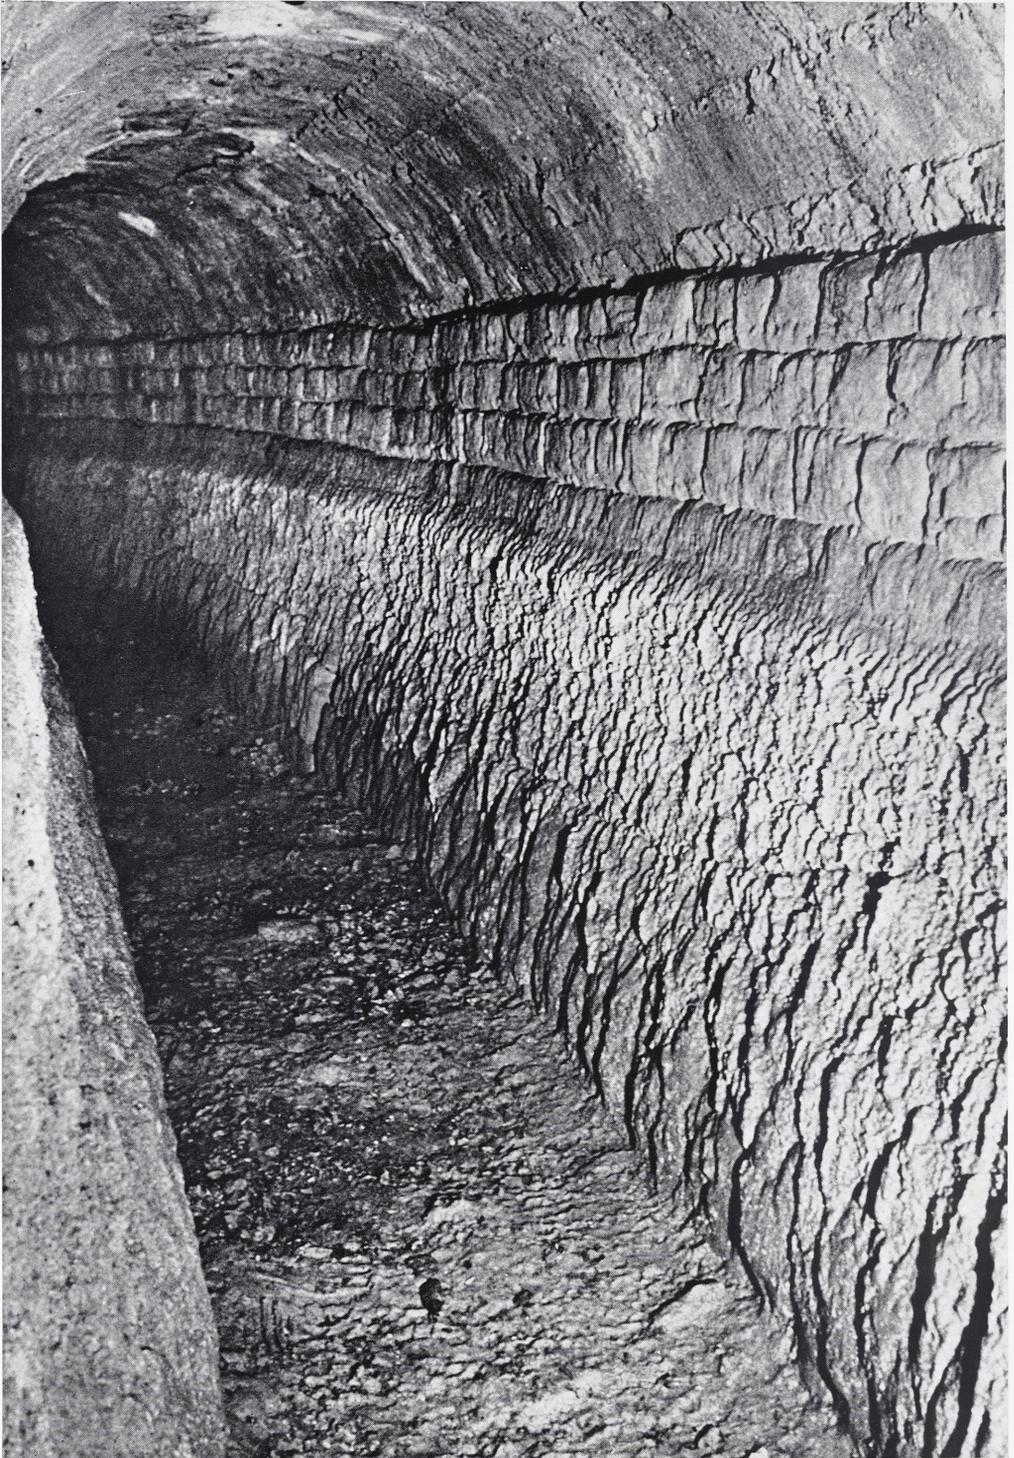
21 Breitenbenden, Kreis Schleiden.

Einblick in die unversehrte Leitung im Krebsbachtal östlich der 'Quelle' (siehe Plan Abb. 18). Auf dem Boden eingeschwemmter Lehm, an den Wänden rauher Sinterbelag mit welliger Oberfläche, der nach oben hin rasch dünner wird. Im Gewölbe Abdrücke des Lehrgerüsts. Lichte Höhe 1,30 m.

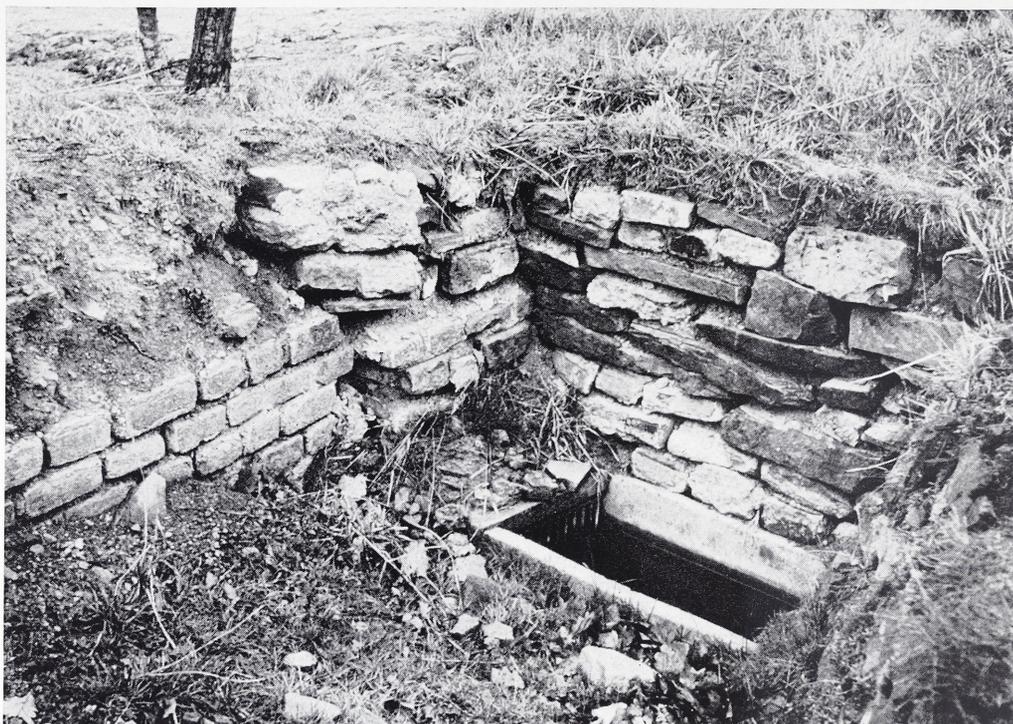
22 Vussem, Kreis Schleiden.

Moderne Viehtränke aus der dabei zerstörten römischen Wasserleitung (siehe Plan Abb. 25 'Tränke'), von Süden. Das Mauerwerk im Vordergrund, links die innere linke Kanalwange in situ, das lockere Mauerwerk ist Ausbruchsmaterial.
